## SISÄILMASELVITYS

Ilolan koulu  
Epinkoskentie 5, 01390 VANTAA

**Delete Tutkimus Oy, Helsinki**  
RA Unto Kovanen (GSM 040 848 354)

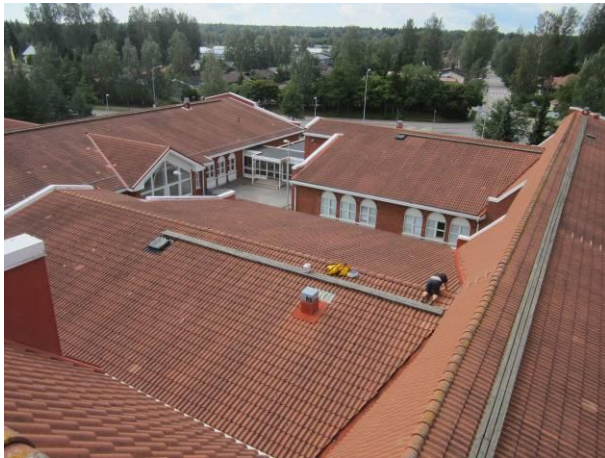
*Kuva 1. Yleiskuva kuvattuna liikuntasalin vesikatolta. Vasemmalla laajennusosan vesikatto ja keskellä alkuperäisen osan siipiosat. Jyrkiltä lappeilta vesi valuu vauhdilla jiireihin.*

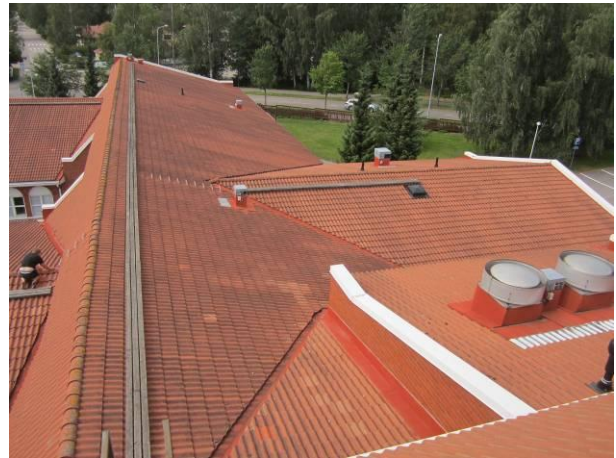
*Kuva 2. Alkuperäisen osan käytävän ja ruokala-keittiön vesikatot, oikealla etualalla IV-konehuoneen vesikatto.*

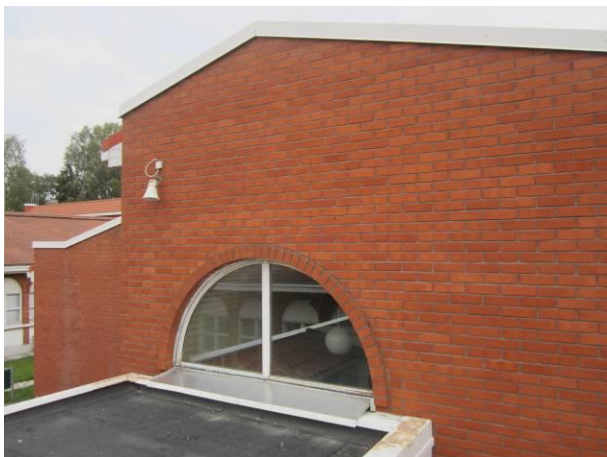
*Kuva 3. Viistosateella kastuvia tiiliseiniä ja tuulikaapin 151 kaari-ikkuna.*

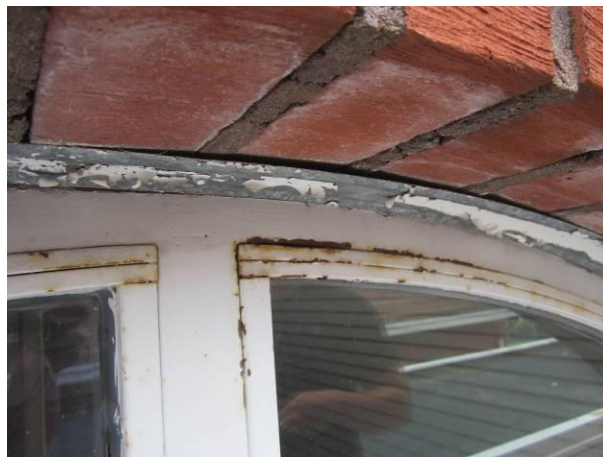
*Kuva 4. Tuulikaapin kaari-ikkunan pielliittymissä on vuotojälkiä.*

Vesivuodot tulevat todennäköisesti jatkumaan mm. lumien sulaessa, sekä kovilla vesisateilla. Vesikatton korjaustoimeksi esitetään kaikkien jiirialueiden korjausta siten, että jiirien peltien alle asennetaan leveälle ulottuvat bitumikermit. Jiiripellit uusitaan pidemmälle tiilikatteen alle ulottuviksi, samoin korjataan jiirien ruoteet ja rimoitukset siten, että pääsevät tuulettumaan ja kuivumaan, pel- tien alle tueksi esim. vesivaneri. Alkuperäisen osan päätyräystäillä varmistetaan että tiilikate ulot- tuu riittävän pitkälle suojapeltien alle. Rikkoutuneet kattotiilet uusitaan, tehdään tiivistyksiä, samoin paikalliset puutteet aluskatteissa korjataan. Päätyikkunoiden pielien vuotoreitit korjataan tiiviiksi.

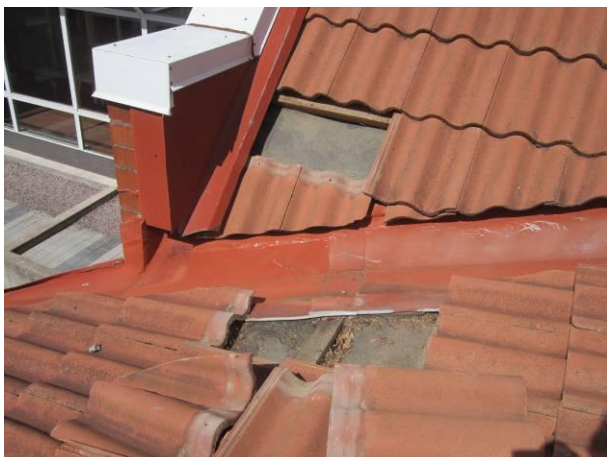
Alkuperäisen osan molempien siipiosien molempia jiiritaitteita tutkittiin avaamalla tiilikatetta. Avauksia tehtiin neljään (4) jiiriin. Tiiliruoteiden alla ei ole tuuletusrimoja, joten valuva vesi ja roskat padottuvat poikittaisiin ruoteisiin. Jiirien pohjan pellitykset ovat vasten aluskatetta. Todettiin, että roskia on päässyt runsaasti aluskatteelle. Jiiripohjien pellitykset ulottuvat n. 10 cm tiilien alle, pellin reunassa on matala vastataite. Jiiripohjapellitykset on tehty useasta pellistä, limitysten pituudet vaihtelivat. Luokan 167 kohdalla räystäään lähellä todettiin olevan pitkien jiiripeltien välissä lyhyt jiiripelti ja sen lyhyt limitys sekä ruoderiman olevan täysin laho ja aluskatepahvi oli vaurioitunut kosteudesta ollen pehmennyt ja kupruillut.

*Kuva 5. Jiiriavaus luokan 167 kohdalla, jiiripellin lyhyt jatke, jossa lyhyt limitys*

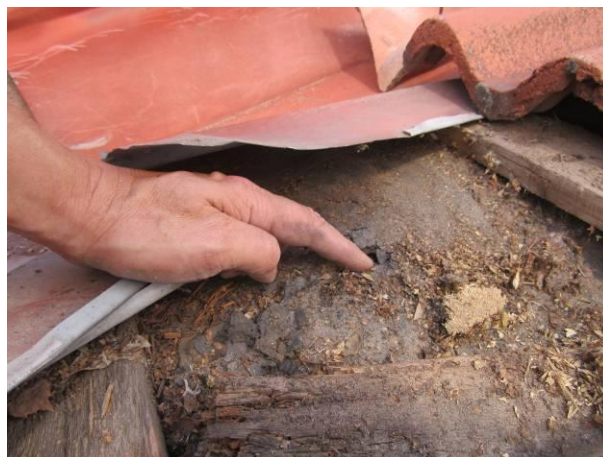
*Kuva 6. Lahoja rimoja ja turmeltunutta aluskatetta luokan 167 jiiriavauksessa.*

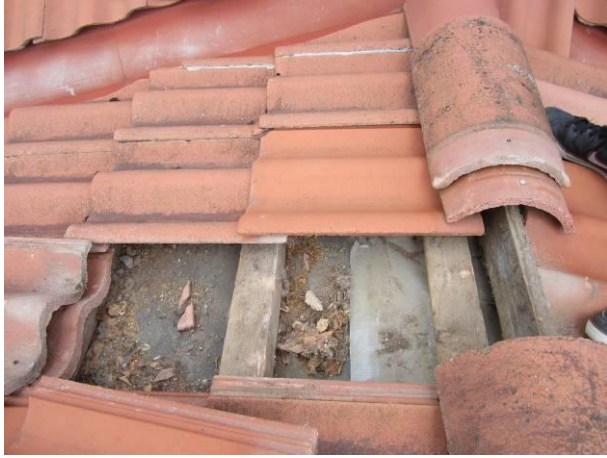
Harjalla olevat harjatiilet on kiinnitetty nauloin ja alla on syrjällään oleva lauta. Harjatiilien alla ei ole tiivistyskaistaa, joka estäisi lumen, viistosateen ja roskien pääsyn. Tämän takia todettiin aluskatteella vuotojälkiä ja roskia. Tuulikaapin 170 kohdalla harjan vieressä oli aluskatteessa selvä repeämä, josta vesi voi päästä.

*Kuva 7. Harjalta pääsee roskia, harjan yli on kuituvahvistettu muovialuskatekaistale.*

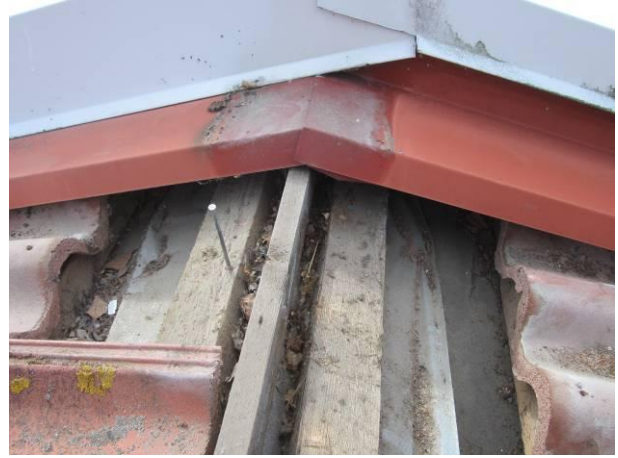
*Kuva 8. Päätyräystästä juurinostopellitys on kunnossa.*

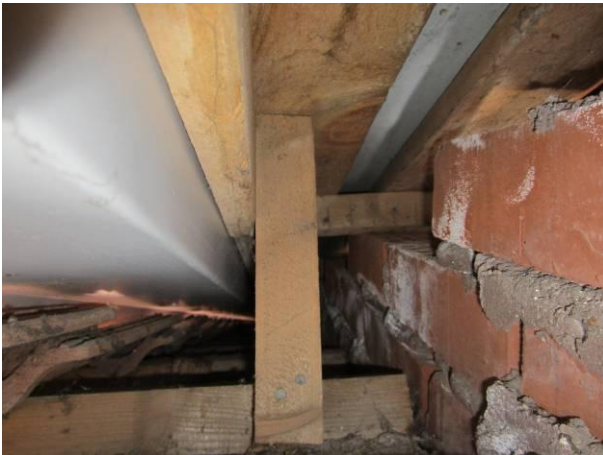
Luokan 160 kohdalla todettiin tiilikatteen olevan vajaa siten, että tiili ei ulotu päätymuuraukseen asti, näin päätyräystästä sivupelti ei ulotu riittävästi tiilien päälle, vaan jää selvä riski, että sadevesi ja lumi pääsee pellitysten alta aluskatteelle ja mahd. epätiiviyshkohdista edelleen rakenteisiin.

*Kuva 9. Päätyräystäällä luokan 160 yläpuolella tiilikate ei ulotu riittävän pitkälle. Pahvialuskatteessa ei ole juurinostoa muurausta vasten.*

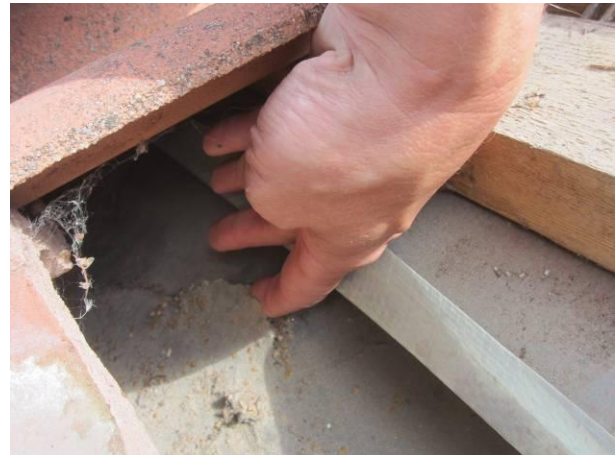
*Kuva 10. Harjatiilen alla oleva revennyt aluskatepahvi tuulikaapin 170 yläpuolella. Alla on bitumikermi, ks. kuva 22 yläpohjassa.*

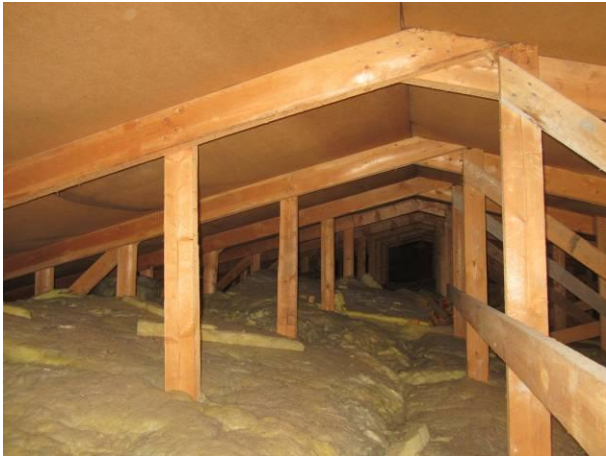
Kuva 11. Ontelossa ei ole kulkusiltaa.

Alkuperäisellä osalla siipiosien jiirien alla ovat lämpöeristykset korjataan, lisäksi parannetaan tuuletusta. Yläpohjaonteloon tehdään kulkusillat. Laajennusosalla katolle lisätään kulkuluukkuja ja tehdään kulkusillat, mataluuden takia vaihdetaan kulkulinjalle esim. polyuretaanieriste. Kulkureitti- lisäysten jälkeen tarkastetaan ontelot ja korjataan mahdolliset viat.

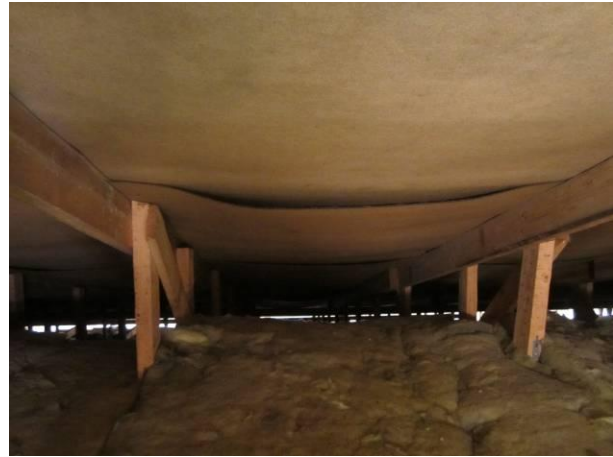
Kuva 12. Keskimääräistä eristystasoa, ontelo tuulettuu räystäiltä.

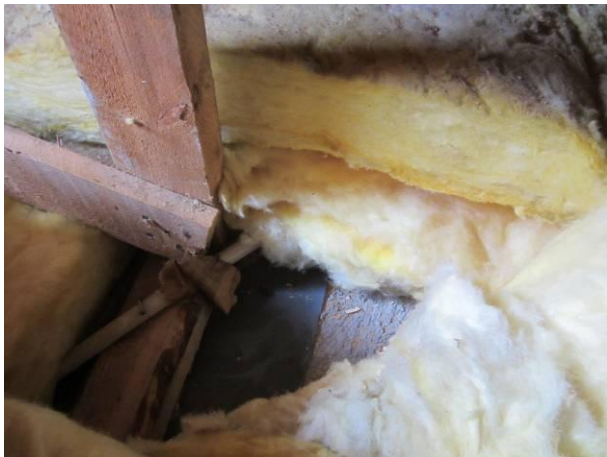
Kuva 13. Eristeiden alla ei ole höyrynsulkua.

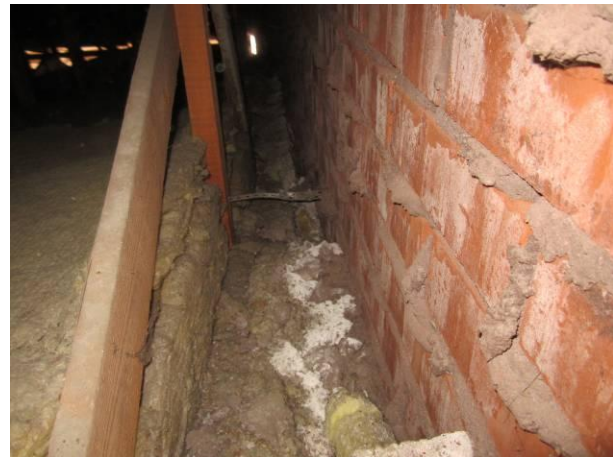
Kuva 14 Päätyseinällä eristys ei nouse yläpohjavillan tasoon .

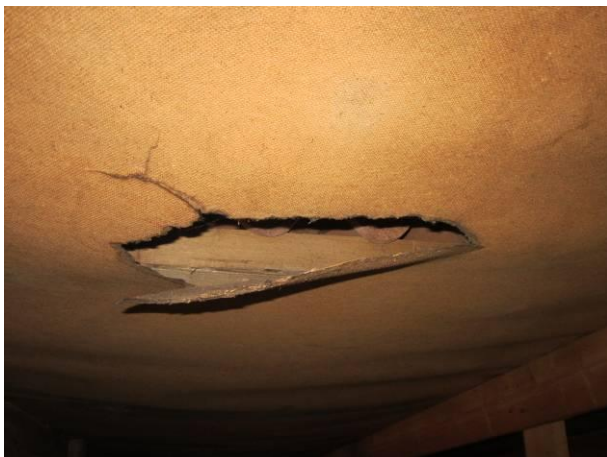
Kuva 15. Selvä reikä aluskatteessa.

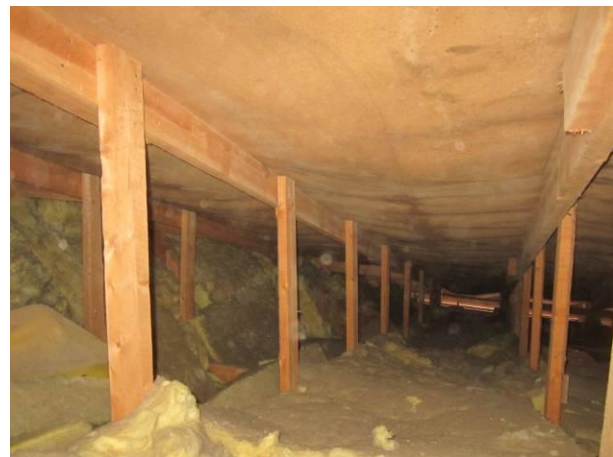
Kuva 16. Vuotojälkiä ja mikrobikasvua jiirin lähellä tilojen 153 ja 155 yläpuolella.

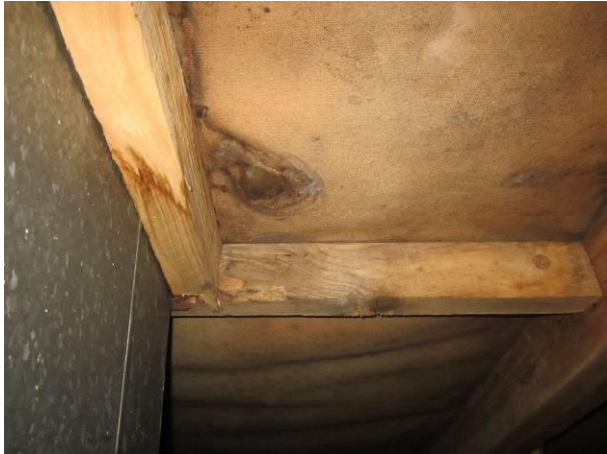
*Kuva 17. Vuotojälkiä ja mikrobikasvua, epätiivis IV-läpivienti tilan 154 kohdalla.*

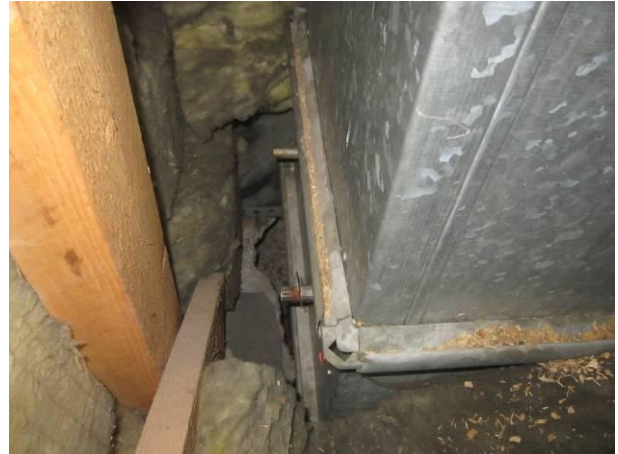
*Kuva 18. IV-kanavan juuren huono eristys 154 kohdalla.*

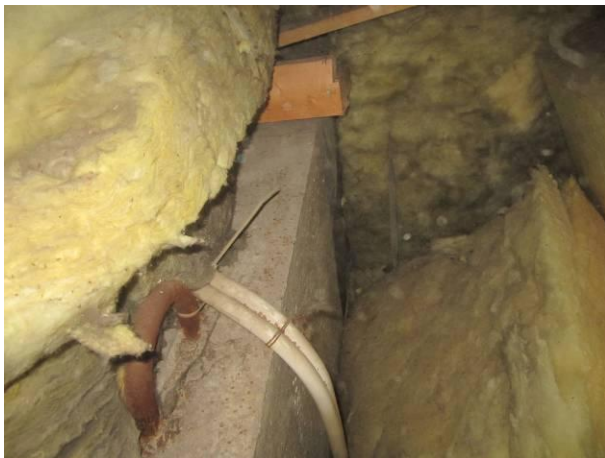
Yläpohjan porrastuskohdassa lämpöeristystyö oli huonosti tehty ja on todennäköisesti selvää lämpövuotoa. Esillä oli yläpohjan betonia ja teräsrakenteita, joista paikoin puuttui kokonaan eristeet. Kantavuudeltaan epävarmalta vaikuttavaa syvänekohtaa ei tutkittu, koska tiedossa oli että kohdalla on levyrakenteita. Jiirien kohdalla aluskatteiden alla havaittiin tilojen 167 ja 154 alla bitumikermiä, mutta sitä ei havaittu tilojen 182 ja 174 kohdalla. Bitumikermeillä on todennäköisesti pyritty varmistamaan, ettei jiirien aluskatteiden kohdalta mahdollisesti tapahtuvia vuotoja pääse rakenteisiin. Vuotojälkiä kuitenkin oli jiirien alla, joten vedenpitävyydessä on ollut puutteita. Jiirien kohtaa ei päästy jyrkällä kohtaa kokonaan tutkimaan, sillä tila on harjan lähellä lämpöeristysten takia matala.

*Kuva 19. Huonoja eristyksiä, yläpohjan betonirunko on esillä tilan 153 kohdalla.*

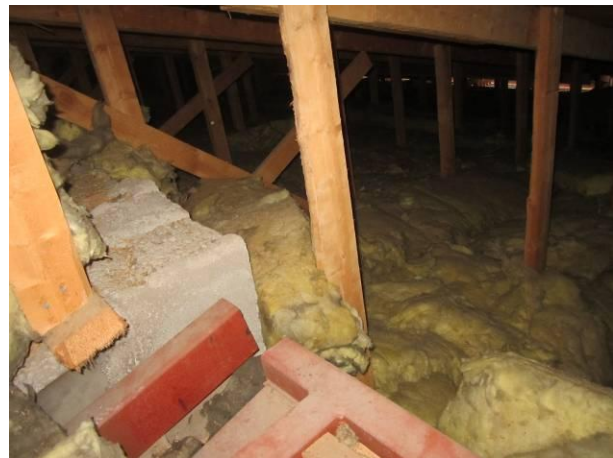
*Kuva 20. Teräsrunkoa ja betonia esillä käytävän 152 ja käytävän 147 liittymässä.*

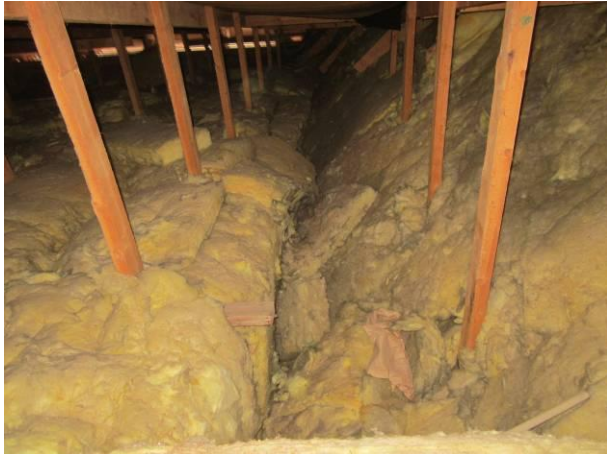
*Kuva 21. Tätä viistopintaa luokan 167 kohdalla ei tutkittu.*

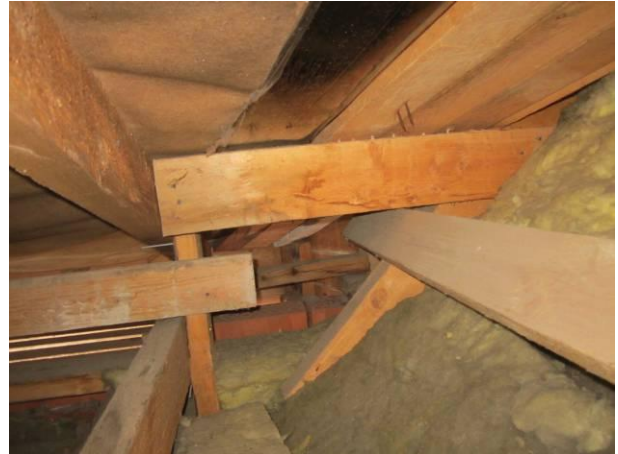
*Kuva 22. Luokan 167 yläpuolisen jiirin alla oleva bitumikermi aluskatteen alla, räystäään lähellä on vuotojälkiä*

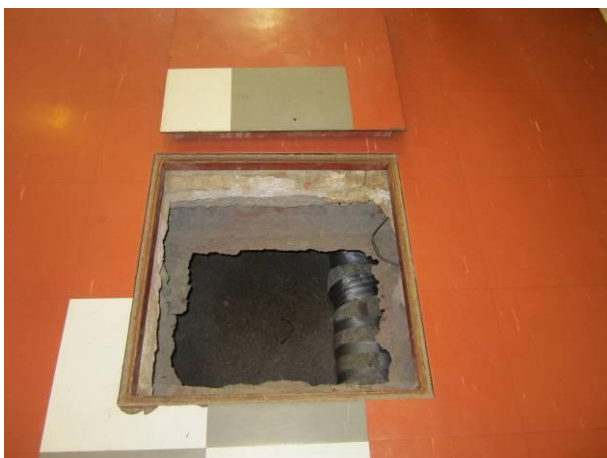
Siipiosien käytävien alapohjan kulkuluukut tasolla + 32.060 ovat yksinkertaisia tiivistämättömiä teräsluukkuja, jotka ovat alkuperäisiä. Ylemmällä tasolla on alustatilan kunnostuksen yhteydessä asennettuja kaasutiiviitä luukkuja.

*Kuva 23. Yksinkertainen tiivistämätön luukku, reunat ovat viimeistelemättä.*

Tämän lisäksi alkuperäisellä osalla havaittiin olevan ilmayhteyksiä alapohjan ryömintätilaan, jossa havaittiin aiemmista korjauksista huolimatta olevan mikrobivaurioitunutta maata. Alustatilojen ilmanvaihto ei toimi jatkuvasti, joten painesuhteiden vaihtelun takia voi pilaantunutta alustatilan ilmaa päästä sisätiloihin. Vuotoreitit paikannetaan ja korjataan tiiviiksi, lattian kulkuluukut uusitaan kaasutiiviiksi ja valetaan kuilun seinät siisteiksi. Alustatilojen mikrobivauriot poistetaan.

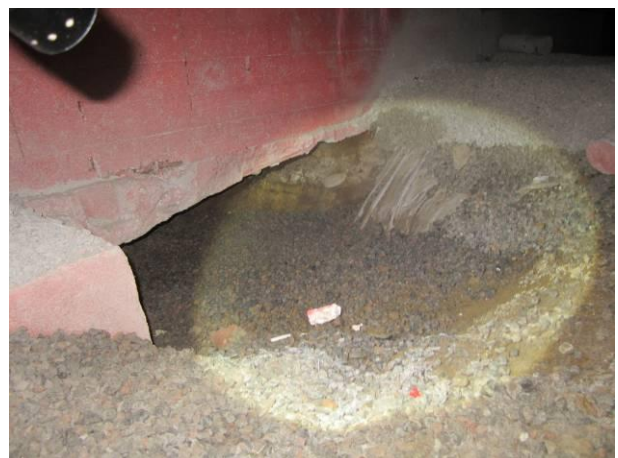
Siipiosien käytävien alustatilaan tähystettiin käytävällä 171 olevan luukun kohdalta merkkiainekokeen yhteydessä. Pohjalla on sepeli, paikallisesti sepelin pinta oli kostea. Alapohjan onteloiden alapintaan on ripustettu mineraalivillalla eristettyjä viemäreitä, lisäksi on eristämättömiä IV-kanavia, jotka ovat kierresaumapeltikanavaa. Perustuspalkin alitusta varten tehdyn kaivannon reunamilla on hienojakoista kosteaa maata, jonka pinnassa on mikrobikasvustoa.

*Kuva 24. Mikrobivaurioitunutta maata perustuspalkin alitusmontun reunoilla.*

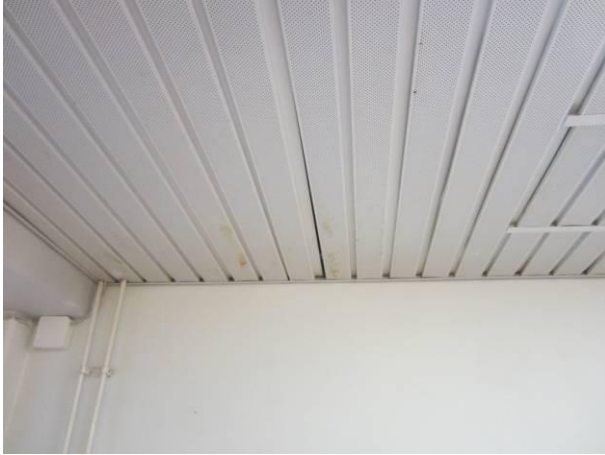
Käytävän 101 vuotokohdalla tuulikaapin 100 edustalla on viistoa betonikattoa ja vieressä kevytsoraharkoista kattoon asti ulottuva väliseinämuuraus, jossa havaittiin vanhoja vuotojälkiä. Muurauksen läpi on tehty aukkoja putkivedoille pukuhuoneen 102 kohdalle, jonka yläpuolella on IV-konehuone. Vuotoalueen vieressä on jiiritaite ja juurinosto, joista vuoto on todennäköisesti lähtöisin.

*Kuva 25. Käytävän 101 vuotojälkiä.*

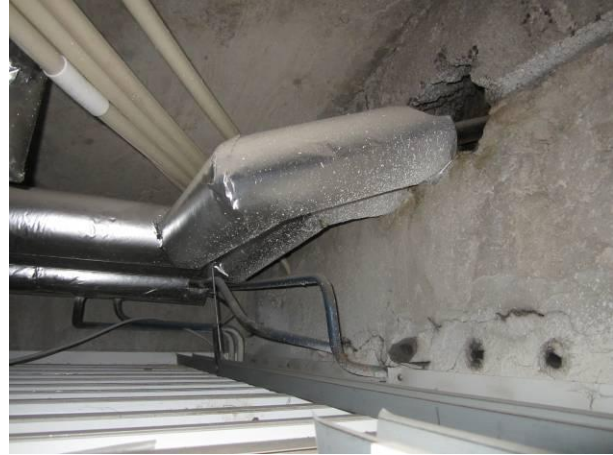
*Kuva 26. Käytävän 101 alakaton vuotokohta.*

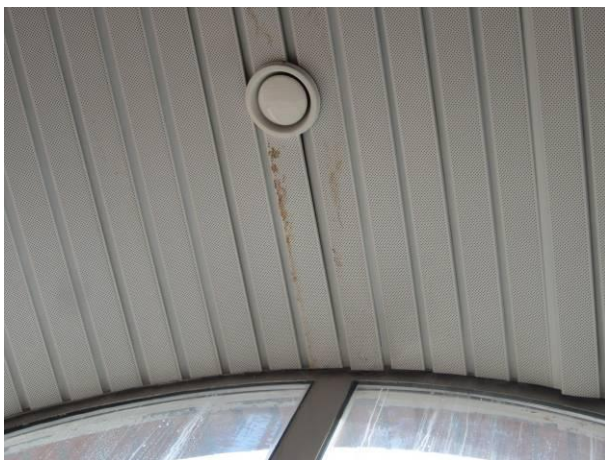
Käytävällä 171 vuotokohdalla on IV-piippu yläpohjan ontelolaattojen läpi vesikatolle. Tuulikaapin 170 kohdalla vuotojälkiä on säleiden pinnalla lähellä päätyikkunaa. Kohdalla alakatossa on IV-kanavia. Päätyikkunan liittymissä on vuotojälkiä, samoin ulko-oven yläkarmissa. Vuodot liittyvät todennäköisesti vesikatton aluskatevikoihin, sekä päätyikkunaan.

*Kuva 27. Tuulikaapin 170 sälekaton vuotojälkiä, myös lasissa on vuotojälkiä.*

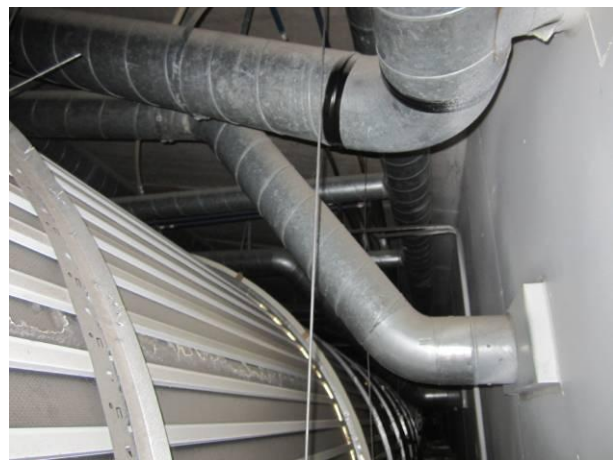
Tuulikaapin 151 vuotokohdalla on alakaton yläpuolella tb-ontelolaatan saumassa kalkkijälkiä, kohdalla on myös IV-kanavia ja vuotojälkiä on peltisäleiden sisäpinnan vaimennusvillaeristeessä. Peltisäleet ulottuvat päädyn kaari-ikkunaan, jonka liittymät vaikuttivat epätiivailta. Vuotoa on voinut tulla aluskatteen epätiiviyyskohdista harjalla sekä päätyikkunasta.

*Kuva 28. Tuulikaapin 151 alakattotilan vuotojälkiä peltisäleiden vaimennusilloissa.*

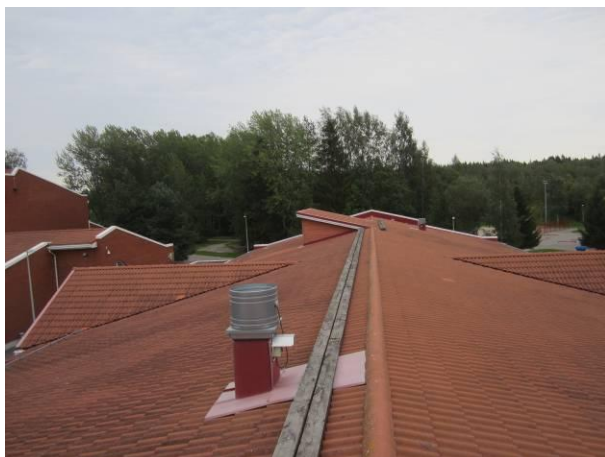
Kuva 29. Yleiskuva laajennusosan vesikatolta.

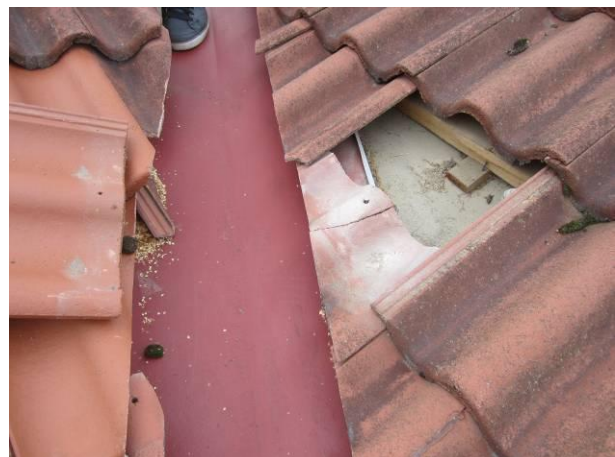
Kuva 30. Jiirin alueen rakenne ja jo uusittuja tiiliä.

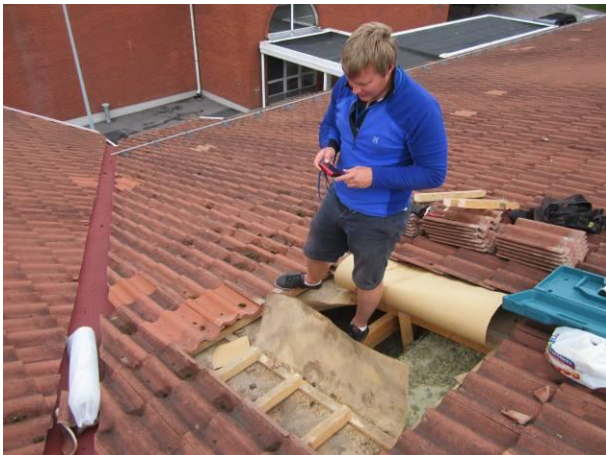
*Kuva 31. Avaus tehtiin jiirin viereen arvioidulle vuotolinjalle tilan 214 yläpuolella. Aluskatteissa on vuotojälkiä harjan suunnalta.*

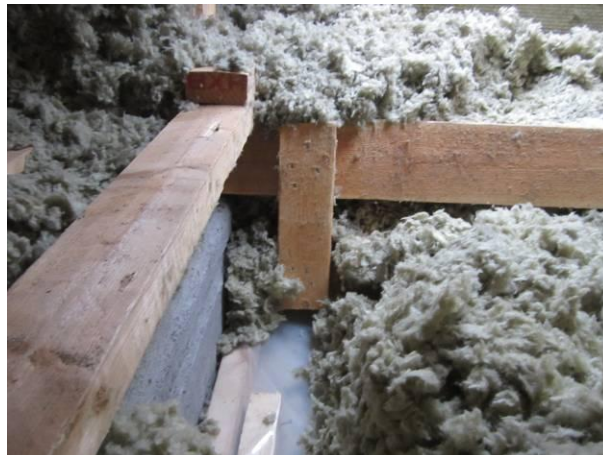
*Kuva 32. Avauspaikan alla on ontelolaatan ja puurakenteen raja, villan alla on höyrysulku. Hieman alemmaa löytyi märkää villaa.*

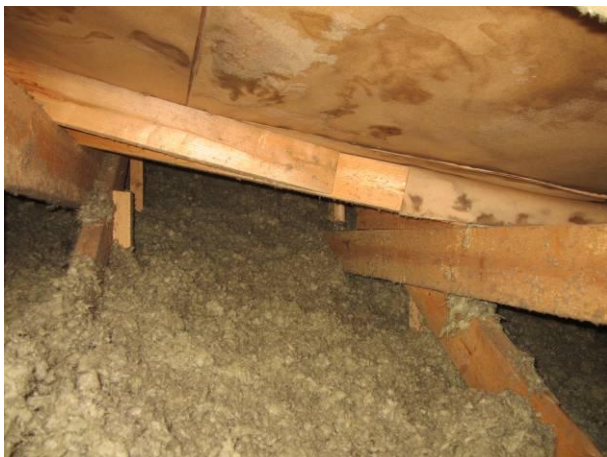
*Kuva 33. Vuotojälkiä jiirin sivulla avauspaikan lähellä.*

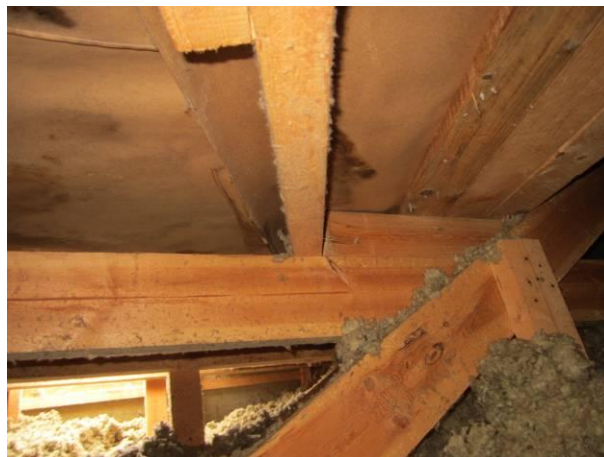
*Kuva 34 Vuotojälkiä jiirin alla lähellä ulkoseinää. Bitumikermiä ei ole ylä- eikä alapuolella.*

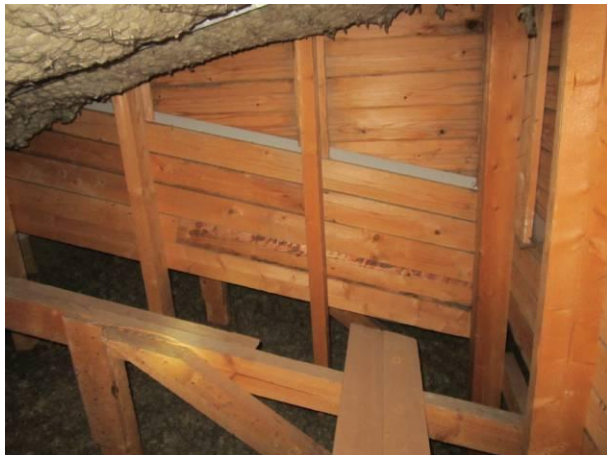
*Kuva 35. Kulkureitti yläpohjaonteloon.*

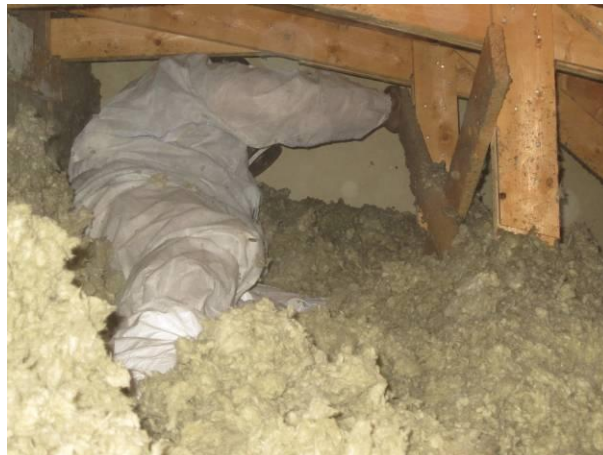
*Kuva 36. Lähellä harjaa on eristetty kotelo, jonka vierellä ryömittiin.*

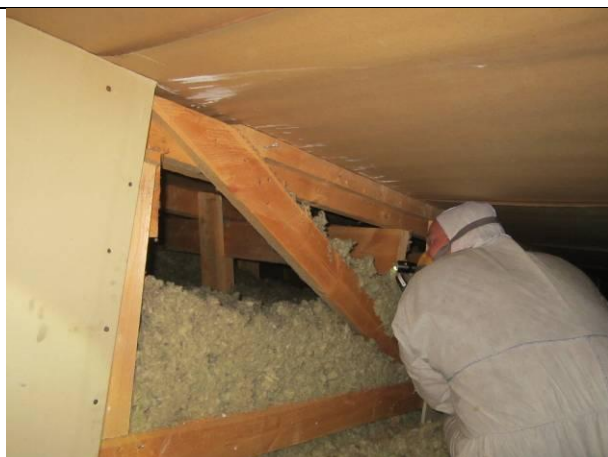
*Kuva 37. Väliseinän 214 ja 215 yläpuolinen palokatko, josta poistettiin levy tilan 214 yläpuolisen jiirin tarkastusta varten.*

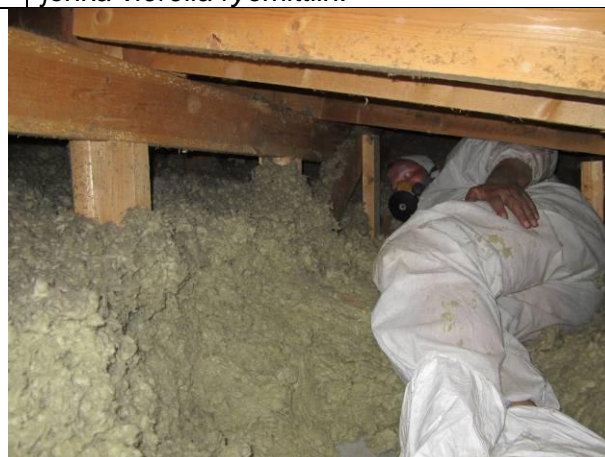
*Kuva 38. Tarkastusmahdollisuudet ja kulku on heikkoa mm palkkien takia.*

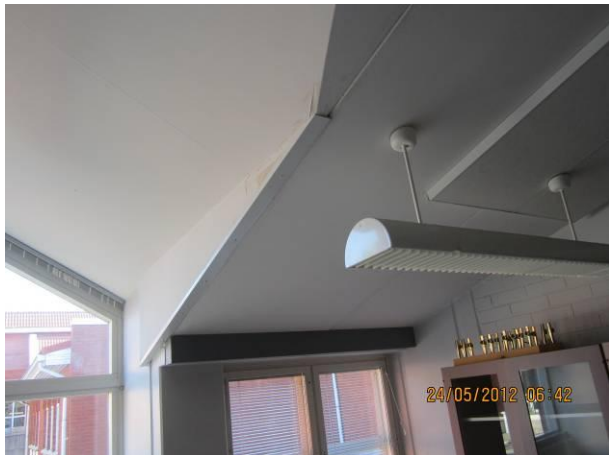
*Kuva 39. Kipsilevyvaurioita tilassa 214*

Sisätiloissa korjataan vaurioituneet kipsilevytykset, samalla varmistetaan höyrynsulkujen ja ontelo- laattojen liittymän tiiveys. Vaurioituneet akustiikkalevyt uusitaan ja maalipinnat kunnostetaan.

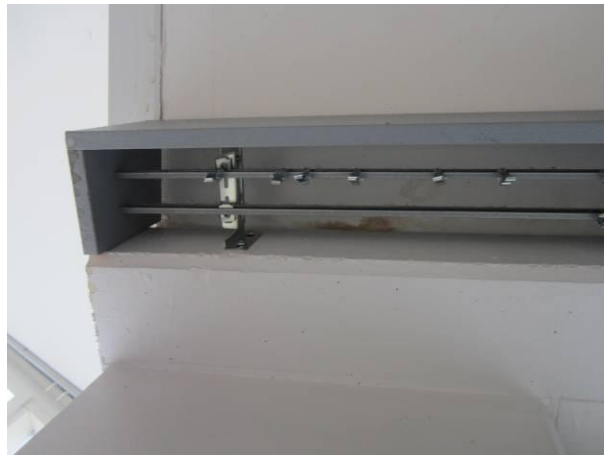
*Kuva 40. Vuotojälkiä tilan 214 ulkoseinäliittymässä.*

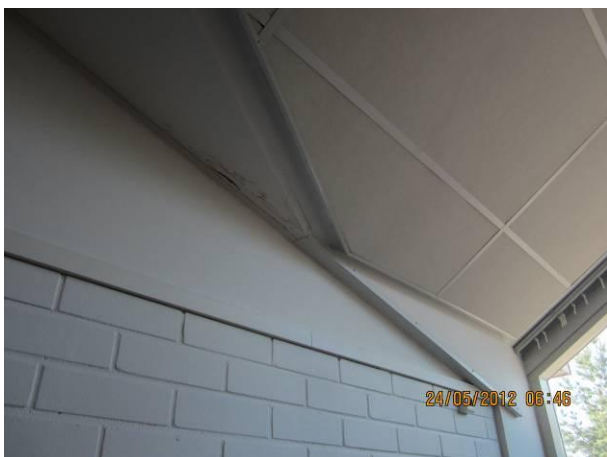
*Kuva 41. Kipsilevyvaurioita tilassa 236*

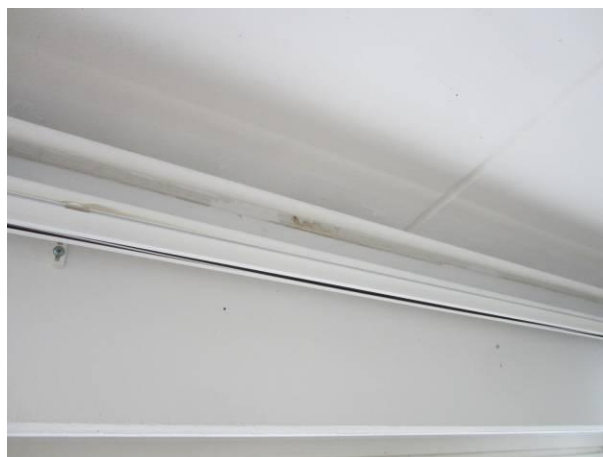
*Kuva 42 Vuotojälkiä ulkoseinäliittymässä tilassa 236.*

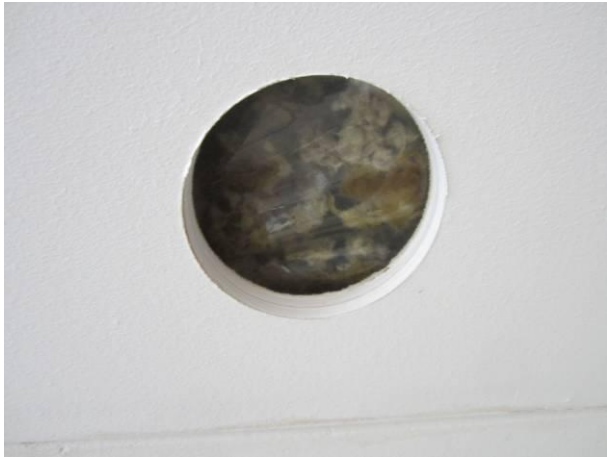
Kirjaston 214 kohdalla tehtiin kaksi (2) avauksia. Todettiin, että tilan 214 katossa on 2-kertainen kipsilevy ja niiden välissä on höyrynsulkumuovi. Tämän jälkeen on ilmväli ja sitten on höyrynsulku ja sen päällä mineraalivillaa, joka tarkastelukohdalla vaikutti märältä.

*Kuva 43. Avaus SA1 tilan 214 kattoon, märkää villaa.*

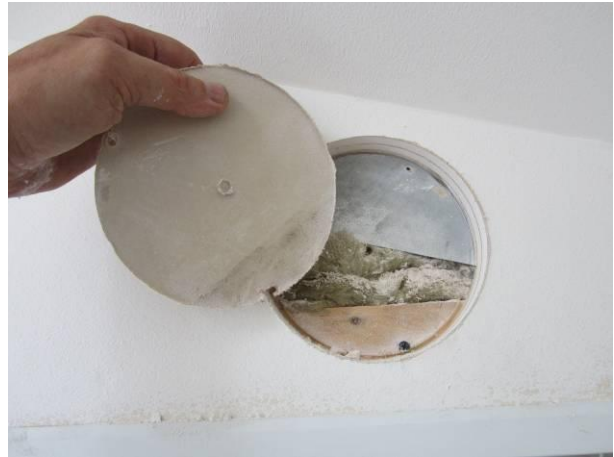
Toinen avaus kipsilevykotelon seinään ontelolaatan reunaan vasten on tehty osin peltirankarungon varaan. Kohdalla ei havaittu höyrynsulkua, mutta se voi olla ylempänä.

*Kuva 44. Avaus SA2 kotelon sivuun, 50 mm villan takana on ontelolaatan sivu.*

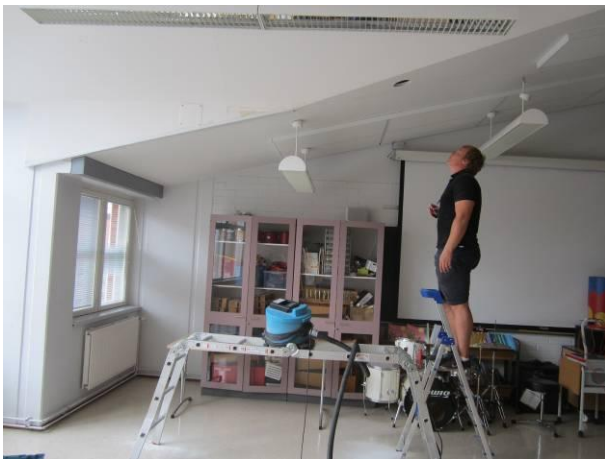
*Kuva 45. Avauspaikat SA1 ja SA2 tilassa 214*

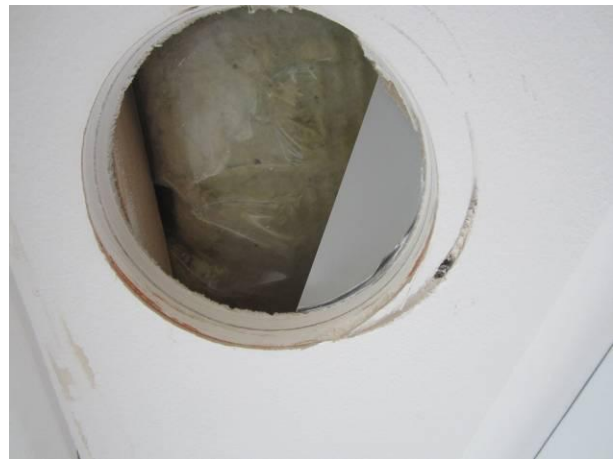
Tilan 236 kattoon tehtiin yksi (1) avaus. todettiin katossa olevan 2-kertainen kipsilevy, joiden välissä on höyrynsulkumuovi. Sitten on ilmväli ja höyrynsulkumuovi. Puutavarassa havaittiin vuotojälkiä.

*Kuva 46. Avauspaikka SA3 tilan 236 kattoon vuotojälkikohdalle.*

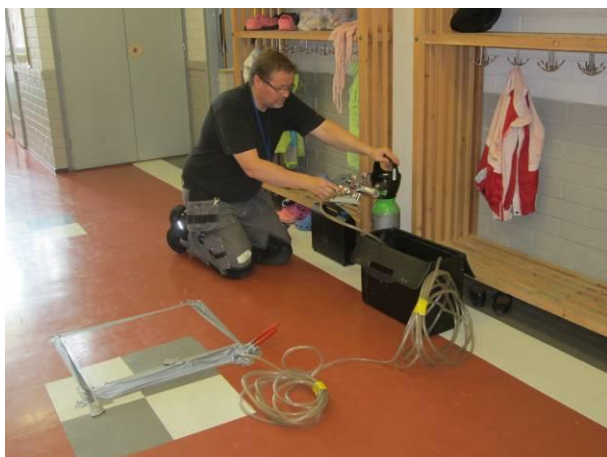
Kuva 47. Merkkikaasua laskettiin alustatilaan.

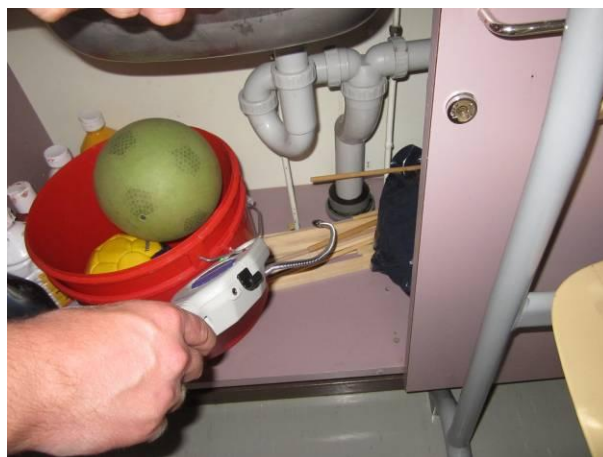
Kulkuluukut itsessään ovat selviä vuotoreittejä, sillä ne ovat yksinkertaisia ja tiivistämättömiä. Vuotoja havaittiin olevan mm. luokkien 166, 175 ja 181 alakaappien viemäriäpivientien kohdalla, sekä sähkökaapin 165 kaapeliläpivientikohdalta. Lisäksi arvioitiin, että myös luokan 166 ulkoseinänurkassa on vuotoa lattialaatan alta. Vuotopaikkoja on merkitty pohjapiirrokseen.

Kuva 48. Tässä ilmaisim ilmoitti olevan vuotoa viemäriäpivientin juuresta.
