SELVITYS

ITÄ-HAKKILAN KOULU
ALUSTATILASELVITYS
29.8.2014

Vahanen Oy
Linnoitustie 5
02600 Espoo

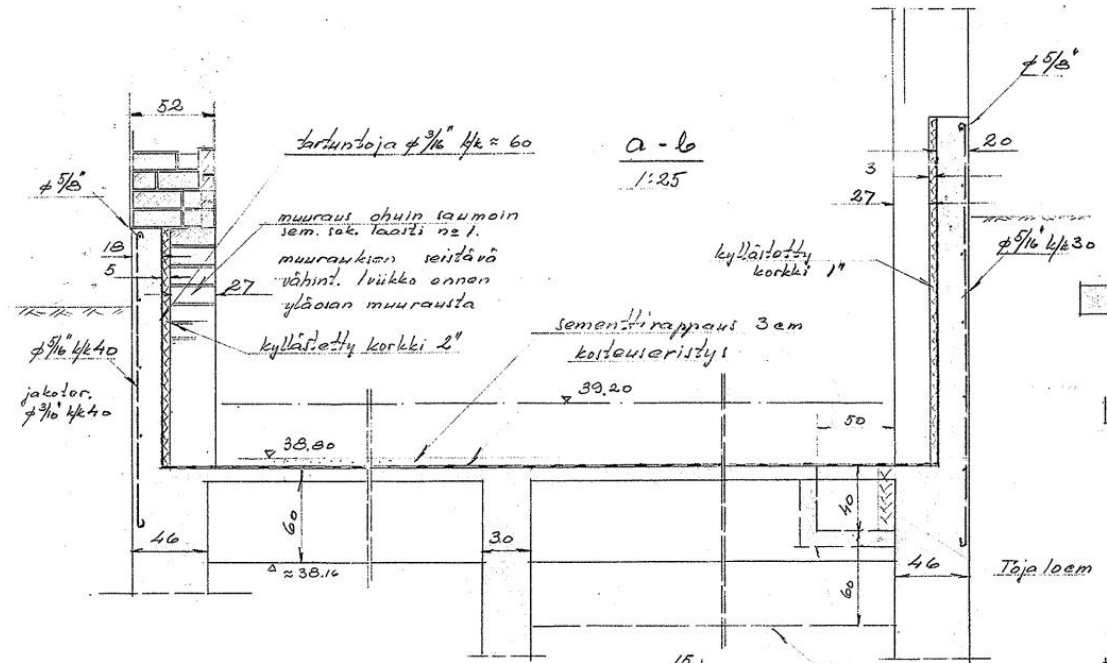
Kuva 1. Kuvassa olevassa rakenneleikkauksessa a-b on alapohjarakenteen liittymä perustuksiin ja ulkoseinään. Perusmuurissa on betonin ja tiilimuurauksen välissä lisäeristeenä kyllästettyä korkkia. Oikealle merkityssä putkikanaalissa on eristeenä Toja-levyä.

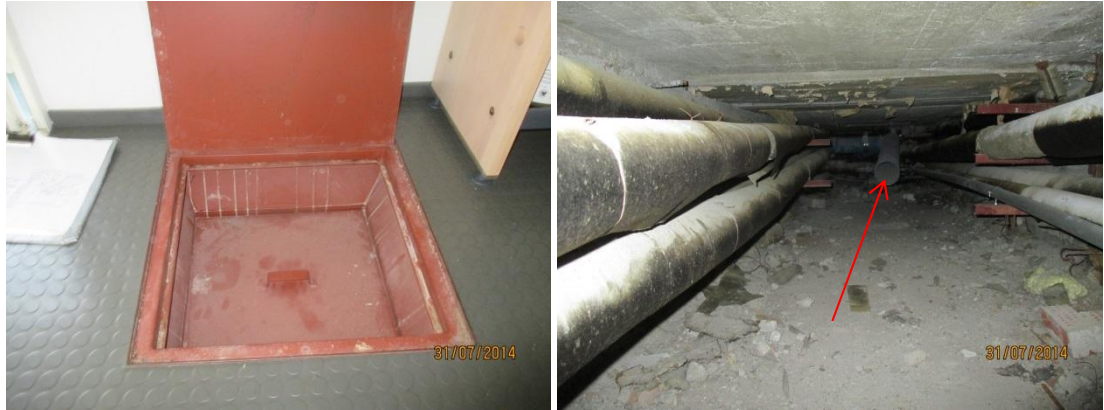
Kuvat 2a ja b. Kuvassa a on putkikanaaliin johtava tiivistämätön 2-kantinen kulkuluukku länsipäädyssä. Kuvassa b on putkikanaalia, jossa perällä on ilmanpoistokanavan avonainen pää. Kanaalin pohjalla on rakennusjätettä, mutta kanaalin pohja vaikutti olevan kuiva.

- Putkikanaaliin johtava luukku on tiivistettävä kaasutiiviiksi tai vaihdettava tilalle asianmukainen kaasutiivis luukku. Tästä putkikanaalista tulevat putkiläpiviennit on tehtävä tiiviiksi vedeneristysmenetelmällä, esim. Ardex 8+9. Tarpeen mukaan asia varmistetaan merkkiainekokeella.

- Putkikanaalin ilmanpoistoa on tehostettava ja sen yhteys alustatiloihin katkaistava rakenteellisesti. Ilmanvaihdon osalta tarkistetaan, että se on tasapainoinen, eikä liiaksi alipaineinen.

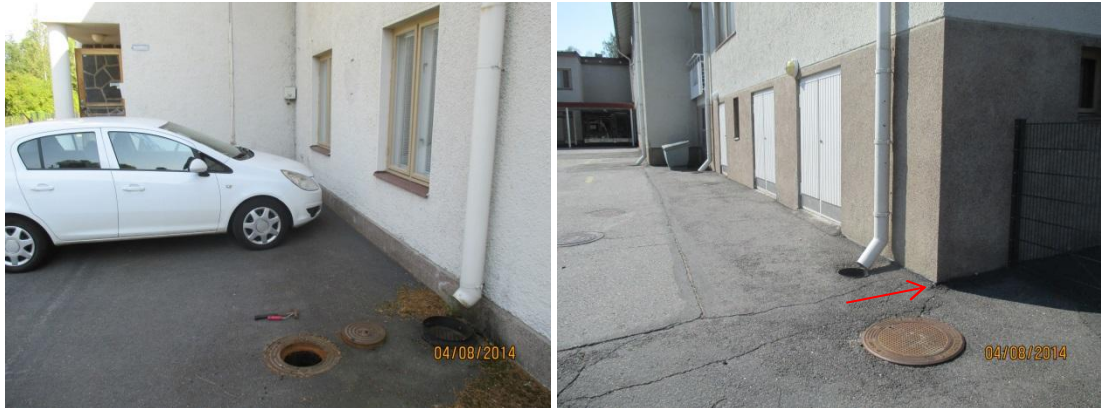
Kuvat 3a ja b. Kuvassa a on pohjoissivun rakennusvieret, jossa kallistukset ovat pois päin rakennuksesta. Kattosadevedet on viemäroity sadevesiviemäriin, joka on avatun tarkastuskaivon linjalla. Kuvassa b on eteläisivua, jossa kallistukset ovat pienehköt. Talon kulmalla on perusmuuria vasten sokkelilevy.

- Ulkoalueilla tehdään tarvittavat pintakallistuskorjaukset, korjataan asfaltin halkeamat, sekä huuhdellaan ja videokuvataan salaojat. Mikäli salaojissa havaitaan toimintapuutteita, niin ne korjataan.

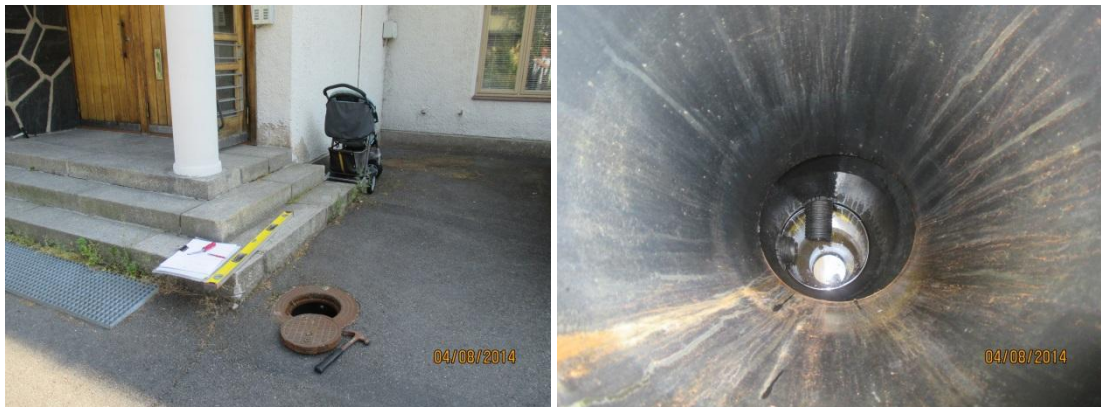
Kuvat 4a ja b. Kuvassa a pohjoissivun sisäänkäynnin kulmalla oleva salaojien tarkastuskaivo. Kuvassa b on em. tarkastuskaivo, joka on uudehko. Salaojat ovat nk. tuplasalaojaa. Maanpinnasta juoksupintaan on n. 185 cm.. Sokkelivierellä maanpinta on hieman lattiapintaa ylempänä.

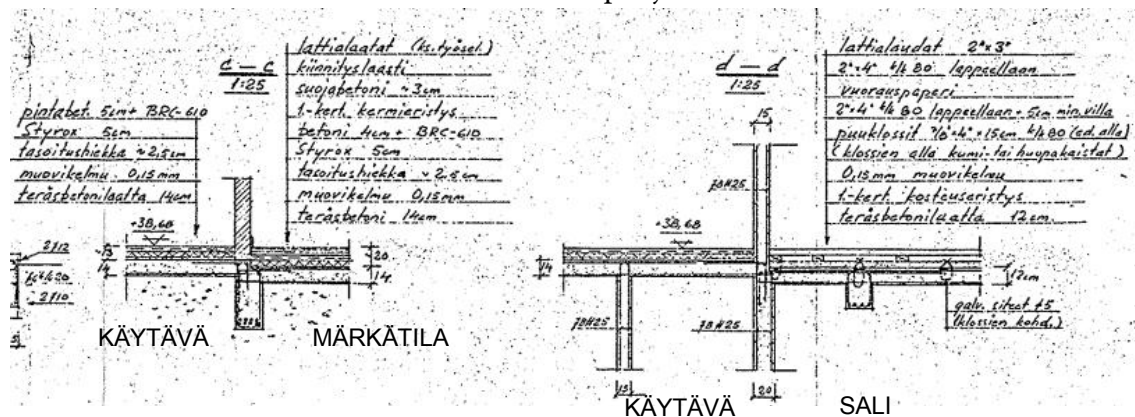
Kuvat 5. Kuvassa on alapohjan rakenneleikkauksia kuivien huonetilojen kohdalta, märkätiloista, käytävältä, sekä voimistelusalista.

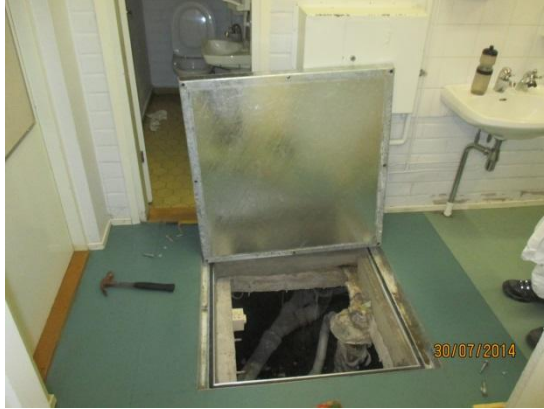
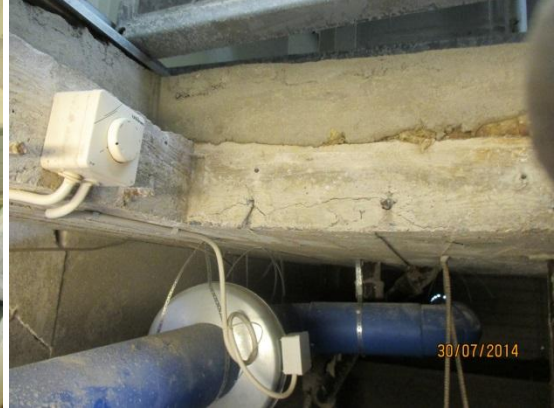
Kuvat 6a ja b. Kuvassa a on kaasutiivis kulkuluukku. Luukku vaikutti tiiviiltä. Avatun luukun kautta virtasi ilmaa alustatiloista. Kuvassa b on alustatilaa, jossa on vanhoja valurautaviemäreitä ja sininen poistoilmakanava, jossa on säädettävä poistoilmapuhallin. Kanava päättyy vasten venttiilisäleikköä, eikä ole viety ylös ulkoilmaan. Poistoilmakanavasta on haarotusputki, joka imee alustatilasta ilmaa.

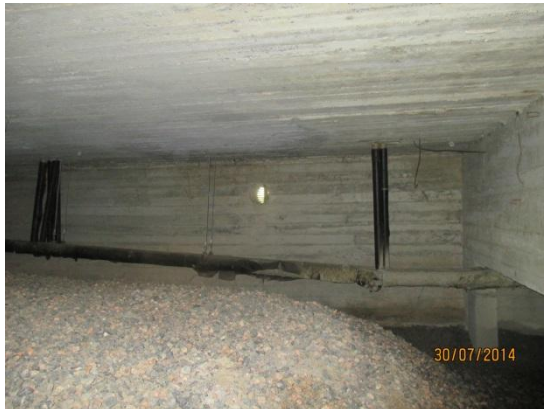
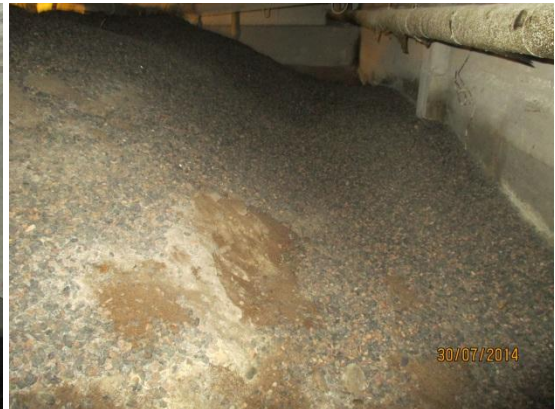
Kuvat 7a ja b. Kuvassa a on alustatilaa, jonka korkeus vaihtelee arviolta 80–180 cm. Peräseinällä on sokkelin läpi oleva tuuletus-/ korvausilmaventtiili. Pohjan hienoaineksia sisältävä sepelikerros on pääosin kuiva, samoin perusmuurien ja palkkien pinnat. Lämpöeristetyt lämmitysputket on ripustettu kattoon. Kuvassa b on penkereen sivulla kostea pohjasoraa, jonka seassa on mikrobikasvustoa.

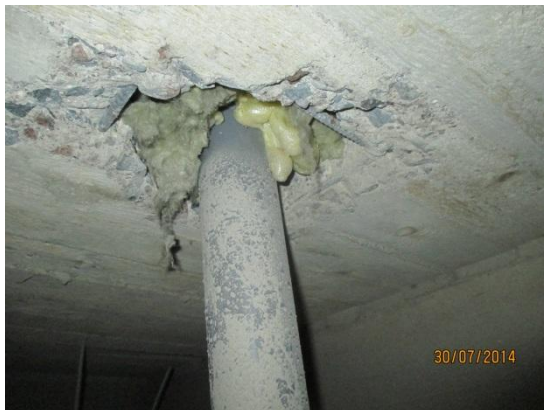
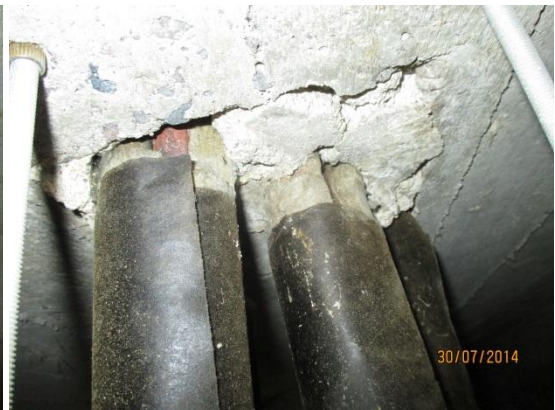
Kuvat 8a ja b. Kuvassa a on epätiivis muoviviemärin läpivienti, kantavan laatan läpi. Kuvassa b on lämpöputkien läpivientejä, jotka eivät ole tiiviitä.

- Kaikki epätiiviiit kulkuluukut vaihdetaan kaasutiiviiksi tai tiivistetään muutoin luotettavalla tavalla.
- A-lohkon putkien ja viemärien läpivientipaikat tiivistetään vedeneristysmenetelmällä esim. Ardex 8+9. Salin alueen laatan epätiiviiit pylväsjalustavalut tiivistetään vastaavasti.
- Työaukkojen harkkomuuraukset tiivistetään esim. tiiviin pinnan muodostavalla laastilla.
- Alustatilojen pohjien ja penkereiden mikrobivaurioitunut maa-aines poistetaan ja tilalle asennetaan väh. 200 mm pestyä sepeliä # 6–16 mm.

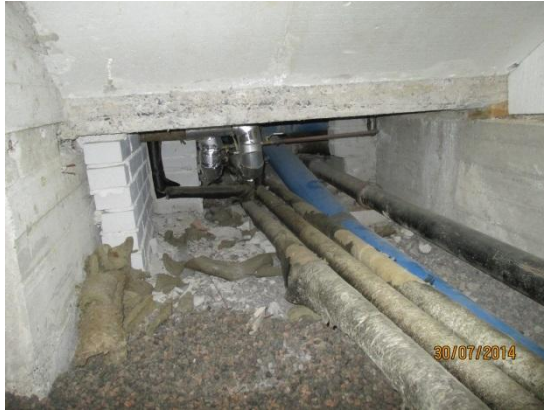
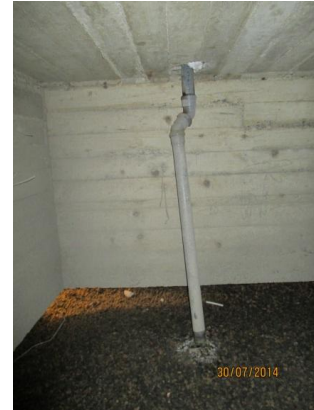
Kuvat 9a ja b. Kuvassa a on pukuhuoneosastoon johtavan portaan alta yhteys käytävän alla olevaan putkitunneliin. Oikealla olevan palkin ali on ilmayhteys Salin alla olevaan alustatilaan, lohkkoon B. Palkin ali on viety myös sinisen ilmanpoistokanavan haarotusputki. Kuvassa b on pukuhuoneen lavuaarin alla oleva viemäri, jonka alapään liitos on irti paikaltaan.

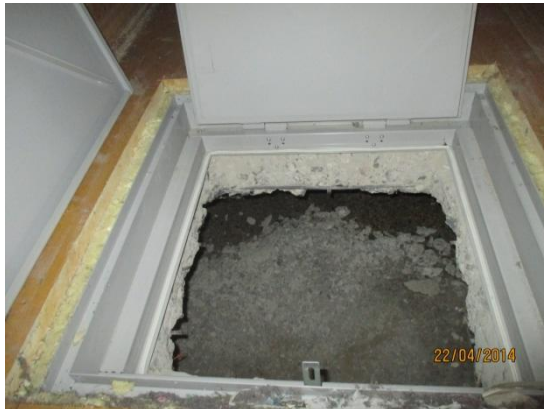
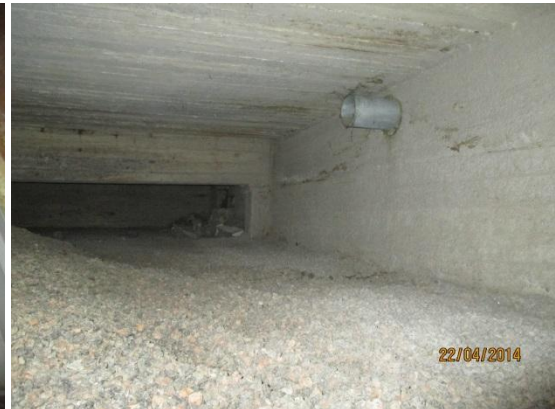
Kuvat 10a ja b. Kuvassa a on 2-osainen teräsluukku, joka ei ole tiivis, sillä sen luukku ei kiristy tiivisteitä vasten ja polyuretaanivaahdolla tehdyssä karmiliittymässä on selviä ilmavuotoreittejä. Luukun kohdalta virtasi ilmaa salin suuntaan, joten sali on selvästi alipaineinen alustatilaan nähden. Luukun kohdalta tehtiin olosuhde- ja paine-eroseurantamittauksia. Kuvassa b on tyypillistä hyväkuntoista alustatilaa, oikealla on perusmuurin läpi tuleva korvausilmaputki. Pohjan sepelikerros sisältää kapillaarisia hienoaineksia. Pohjatäyttö kumpuilee paikoin johtuen alustäytöistä.

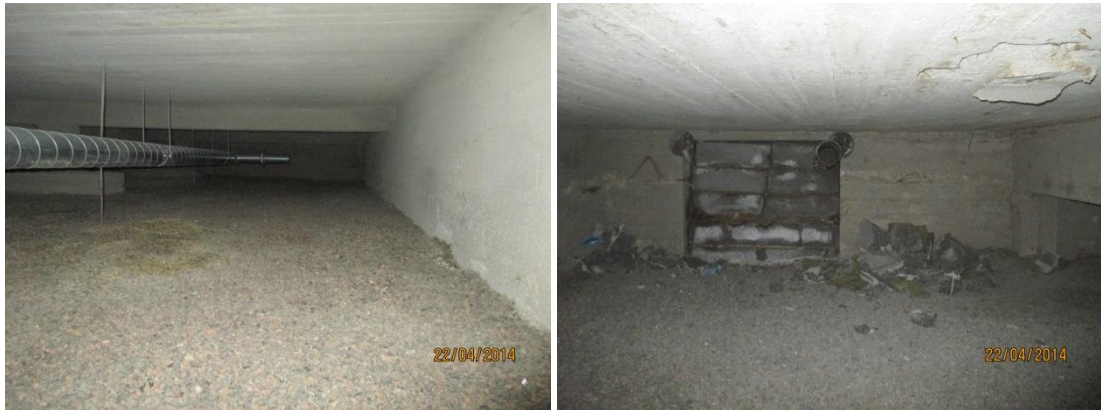
Kuvat 11a ja b. Kuvassa a on v. 2006 jälkeen lisätty poistokanava, joka on yhdistetty Lohko A:n kanavaan. Pohjasepelissä on mikrobikasvustoa sisältäviä laikkuja. Pohjatäytön tilanne vaikuttaa olevan sama kuin v. 2006 kartoituksessa on havaittu. Kuvassa b on perusmuurin läpi tehty työaukko, joka on muurattu umpeen kevytsoraharkoilla. Muuraus on harvaa ja siitä on yhteys ylöspäin sokkelihalkaisuun. Kantavan laatan läpi on joitain salin pylväiden kiinnitysjalustojen valuja, jotka voivat olla epätiiviitä.

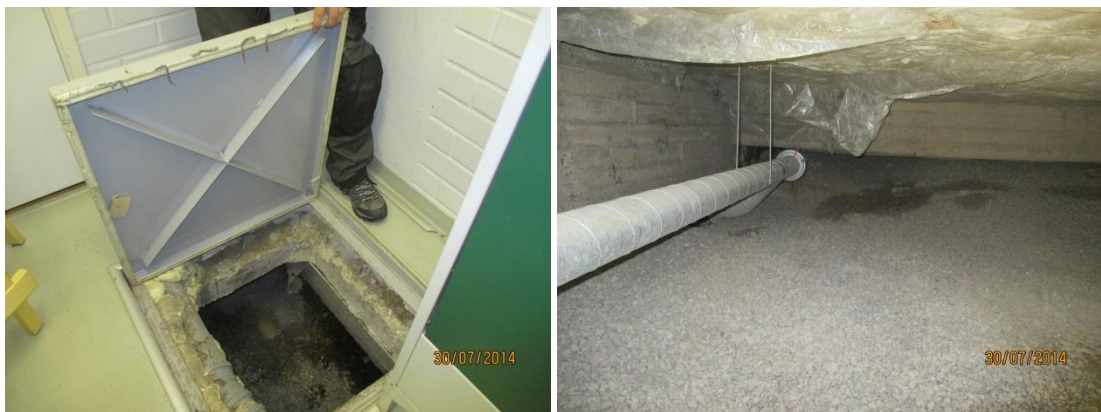
Kuvat 12a ja b. Kuvassa a on opettajien pukuhuoneessa oleva 1-osainen kulkuluukku, joka ei ole tiivis. Sen alareunassa on tiiviste. Avatusta luukusta tuli vahva ilmavirta, joka haisi pahalle. Luukun kohdalla reunat ovat viimeistelemättä ja alapohjan rakenne on esillä: pintalaatta, polystyreenilevy 50 mm, hienoa hiekkaa 50 mm, muovikalvo ja kantava laatta. Luukun lähellä olevalta alapohja-alueelta on v. 2006 kartoituksen jälkeen poistettu maata ja lahot muottilaudoitukset. Kuvassa b on luukun ympäristössä olevaa alustatilaa toisen oppilas-wc:n alta. Maan pinnalla on mikrobivaurioitunutta täyttöä. Vasemmalla on käytävän suuntainen ilmanpoistokanava, joka on lisätty v. 2006 kartoituksen jälkeen.

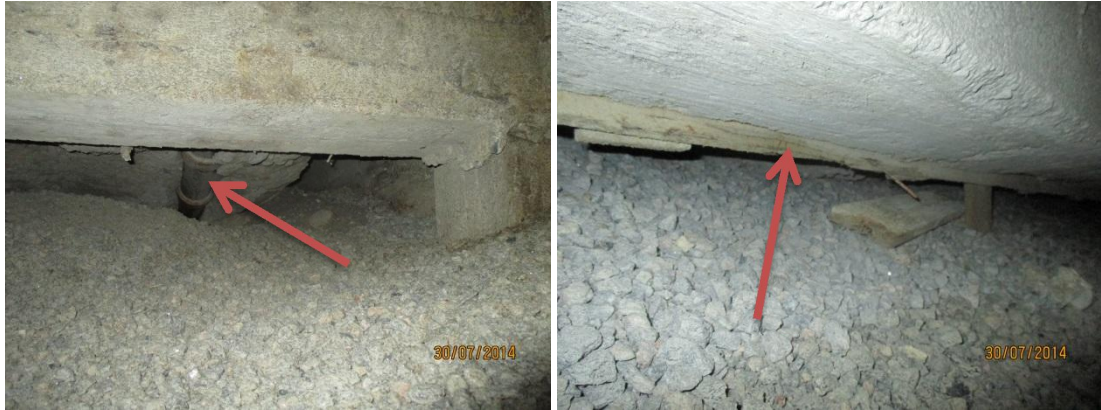
Kuvat 13a ja b. Kuvassa a on käytävän suuntaan nähden poikittainen palkki, jonka ali pilkottaa wc-tilojen vanhoja valurautaviemäreitä. Toisen oppilas-wc:n alta ei ole poistettu täyttömaata. Kuvassa b on wc-tilojen välisen poikittaisen palkin täytön puoleiselle sivulle jätettyä muottilaudoitusta.

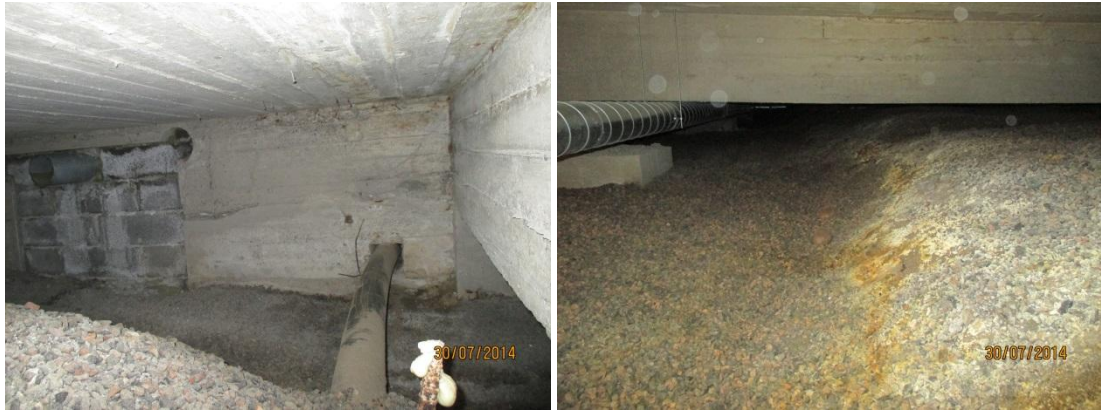
Kuvat 14a ja b. Kuvassa a on luokkatilojen alapuolista alustatilaa, jossa perusmuurin läpi on korvausilmaputkia ja umpeen muurattuja työaukkoja. tilan korkeus vaihtelee 50–90 cm. Kuvassa b on maanpinnan penkereen sivulla mikrobikasvustoa lähellä käytävää. Maapohja on kostea. Alustatilan kunto vaikuttaa olevan sama kuin v. 2006 kartoituksessa on havaittu.

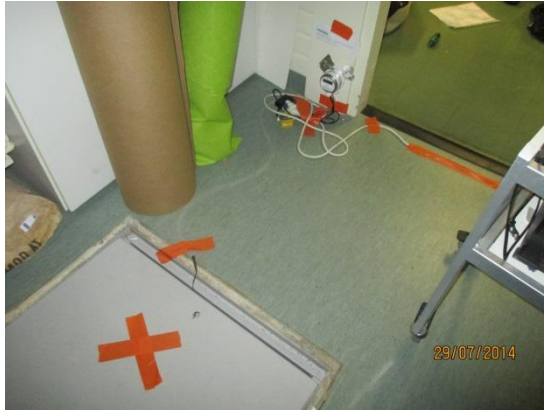
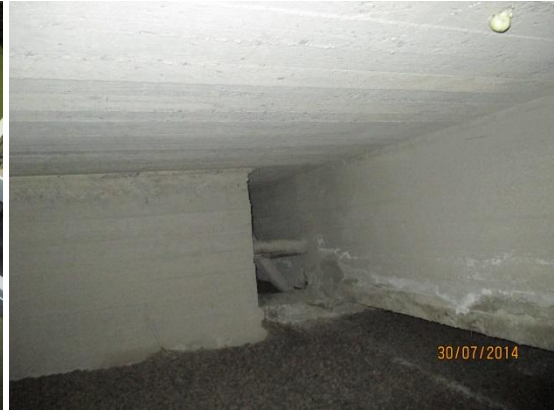
Kuvat 15a ja b. Kuvassa a on opetusvälinevarastossa oleva 2-osainen luukku alustatilaan. Luukusta tuli vahva ilmavirta sen ollessa auki. Luukun kautta on asennettu olosuhde- ja paine-ero-seurantamittausantureita alustatilaan. Kuvassa b on ahdas kulku-/ ilmayhteys B-lohkoon, sekä käytävän alla olevan putkitunnelin ali.

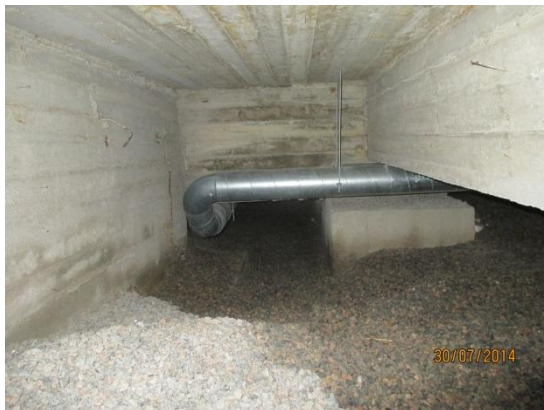
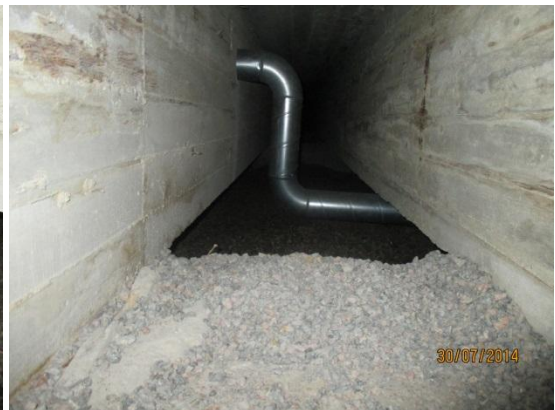
Kuvat 16a ja b. Kuvassa a on C-lohkon puolelta johtava kulkureitti D-lohkoon peruspalkin ja käytävän putkikanaalin ali, jonka kautta on tuotu myös poistoilmakanava C-lohkoon. Kuvassa b on käytävän alla olevan putkitunnelin ja peruspalkin välinen onkalo, jonka kautta on asennettu ilmanpoistokanava putkitunnelin seinän läpi.

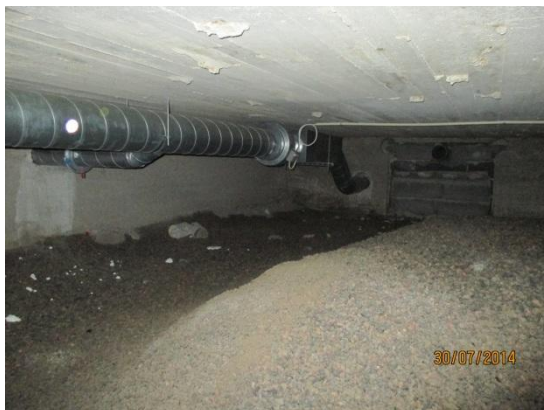
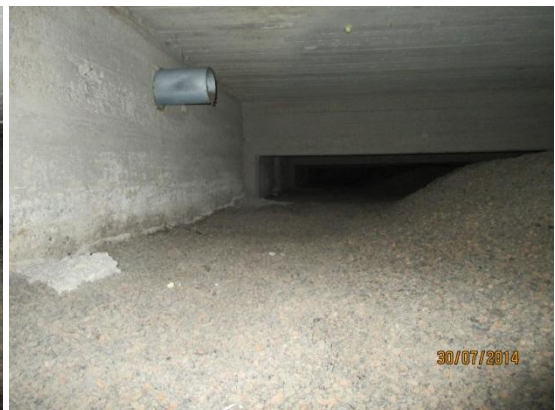
Kuvat 17a ja b. Kuvassa a on C- ja D-lohkoja palveleva ilmanpoistojärjestely, jossa poistoilma johdetaan perusmuurin läpi ulkoilmaan. Samasta kanavasta on haarotusputki myös v. 1992 laajennusosan hammashoitolan alla olevaan alustatilaan. Ulkoseinällä on umpeen muurattu työaukko. Maanpinta on kostea, Alustatilan kunto vaikuttaa olevan sama kuin v. 2006 kartoituksessa on havaittu. Kuvassa b on D-lohkon perusmuurin vierustaa ja korvausilmaputki.

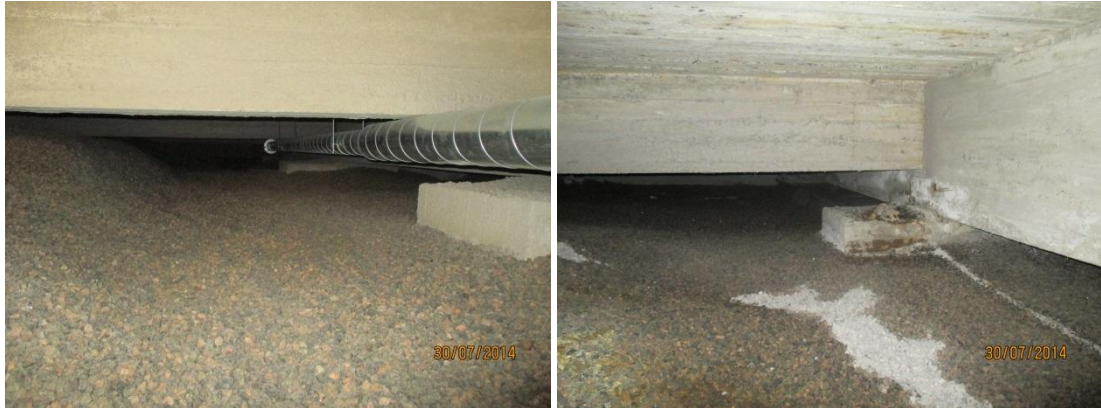
Kuvat 18a ja b. Kuvassa a on alapohjaa kantavien sekundääripalkkien ali viety poistoilmakanava käytävän lähellä. Sepelikerroksen paksuus oli tarkastuspaikassa yli 20 cm. Kuvassa b on kosteaa maata ja mikrobikasvustoa käytävän alla olevan putkikanaalin vierellä. Putkikanaalin ali on 20–30 cm korkea ilmayhteys C-lohkon puolelle.

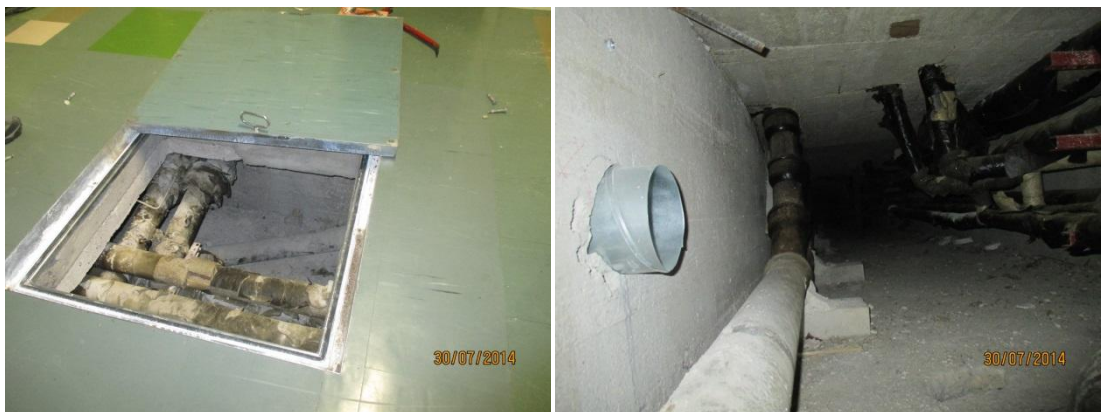
Kuvat 19a ja b. Kuvassa a on käytävän kaasutiivis luukku, joka vaikutti tiiviiltä. Kuvassa b on putkikanaali, jonka pohjalla on mm. laastijätettä. Kanaalin kyljessä on poistoilmakanavan pää.

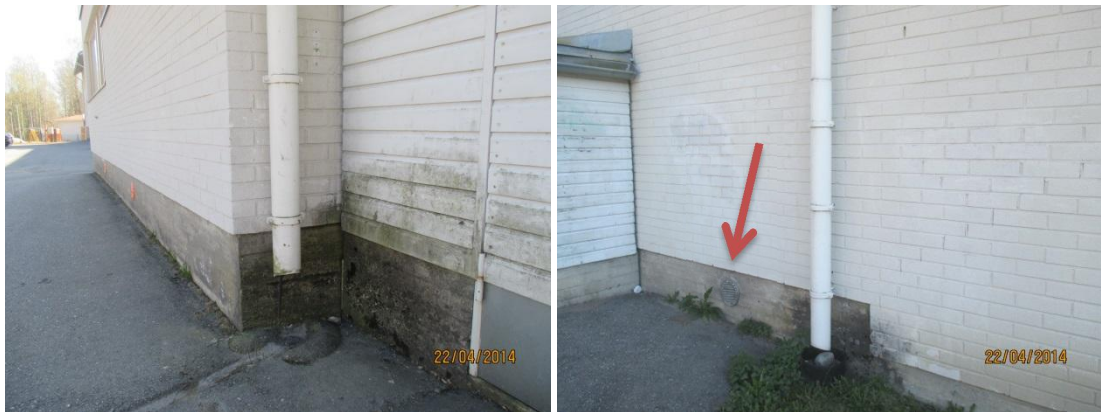
Kuvat 20a ja b. Kuvassa a on A-lohkon lounaiskulmalla oleva syöksytorvi, josta sadevesiä valuu perustusten juureen. Kuvassa b on A- ja B-lohkon rajalla länsisivulla oleva venttiili, johon poistoilmaputki törmää.

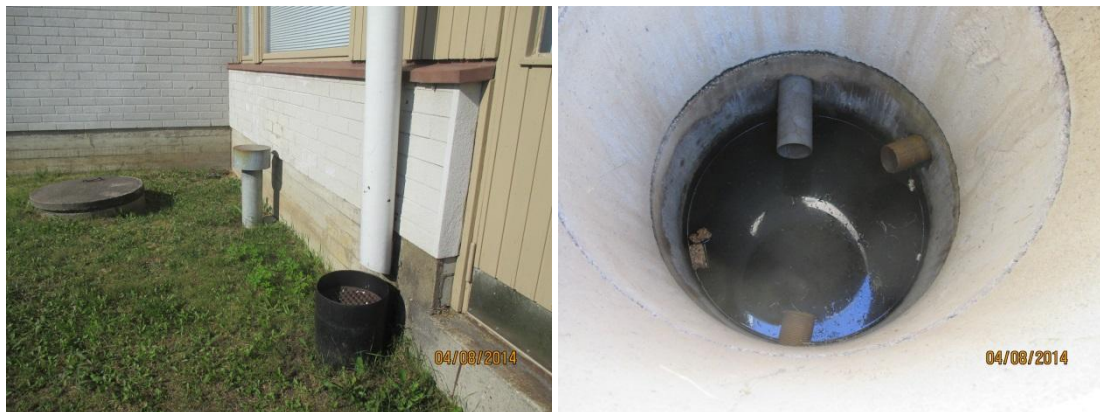
Kuvat 21a ja b. Kuvassa a on D-lohkon länsisivua, jossa syöksytorvivesi menee pääosin rännikaivon ohi. Kulmauksessa on maanpinnassa painauma ja salaojien tarkastuskaivo, ks. kuva b.. Kuvassa b on salaojan tarkastuskaivo, jonka salaojien juoksupinta on n. 120 cm maanpinnasta. Purkuviemäri lähtee rakennuksen alle.

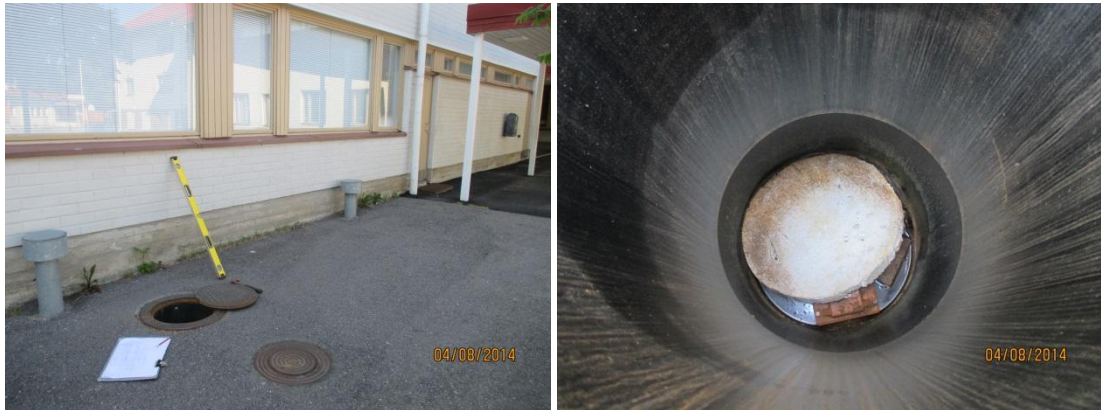
Kuvat 22a ja b. Kuvassa a on v. 1969 laajennusosan itäsivua, jossa on C-lohkon korvausilmaputkia. Salaojien perusvesi-/ tarkastuskaivo tarkastettiin, ks. kuva b. Kuvassa b on itäsivun tarkastuskaivo, jossa salaojien juoksupinnasta on lattiapintaan n. 155 cm. Kaivosta lähtee padotusventtiilillä varustettu purkuviemäri sisäpihan suuntaan todennäköisesti sadevesiviemäriin. Pohjalle on pudonnut pakkasuojaksi asennettu polystyreenilevy.

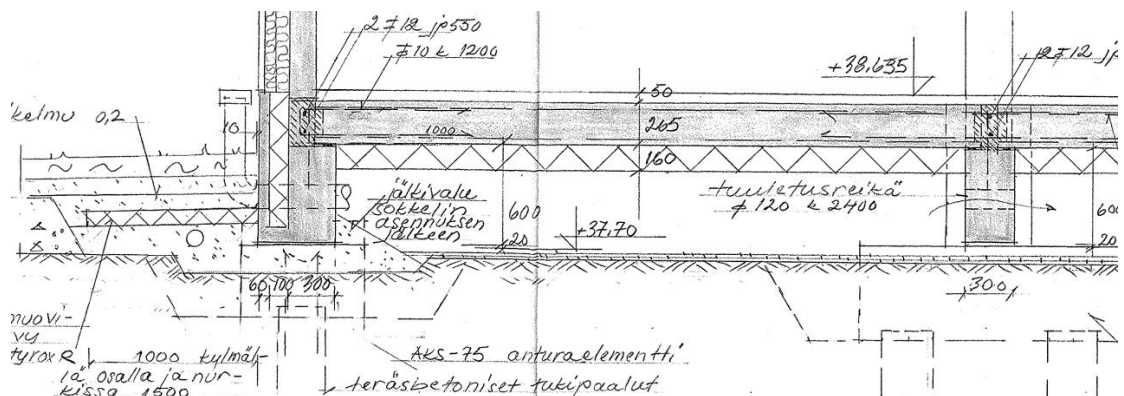
Kuva 23. Kuvassa on rakenneleikkausote v. 1992 laajennusosalta. Kaivussyvyys on hyvin matala, eikä alustatilan päälle ole suunniteltu kapillaarikatkoa. Salaojat on merkitty pohjamaan yläpinnan tasoon.

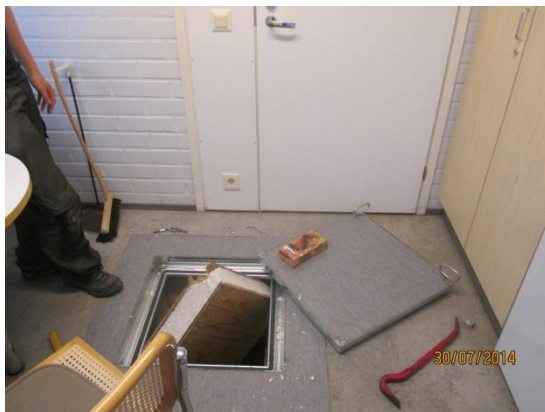
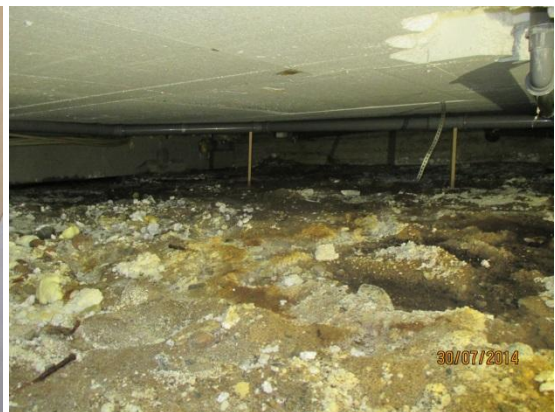
Kuvat 24a ja b. Kuvassa a on hammashoitolan uusittu kaasutiivis luukku. Alle jätetty eristysluku lähti pois vain rikkomalla. Kuvassa b on hammashoitolan alustatilan mikrobivaurioitunutta pohjaa, jossa on myös booraksia.

- Alustatilojen pohjatäyttö uusitaan sepelitäytöksi, sillä pinnalle levitetty booraksi ei ole pysäyttänyt mikrobikasvua ja kosteus nousee kapillaarisesti. Mikrobivaurioitunut sorakerros ja tarpeen mukaan myös pohjamaata poistetaan, samoin asfaltinpalat. Sepelikerroksen paksuus väh. 200 mm pestyä sepeliä # 6–16mm. Alustatilaan tehdään riittävän korkeat huoltoreitit, n. 800 mm.

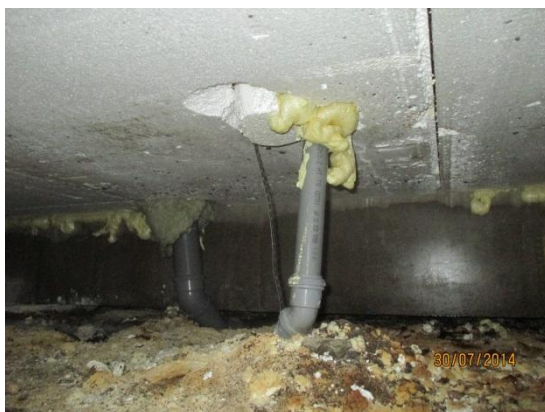
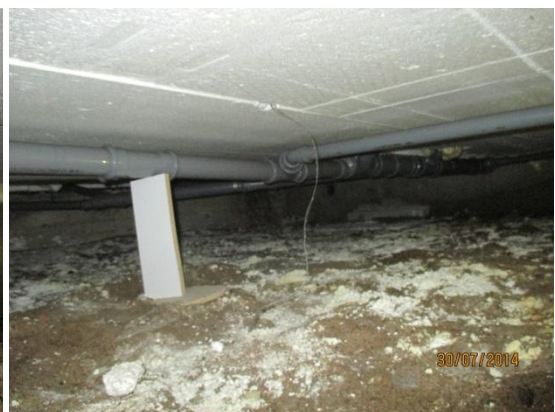
Kuvat 25a ja b. Kuvassa a on epätiivitä läpivientejä. Lohkojen välinen elementtipalkki on sivultaan märkä. Kuvassa b on puulevyin maanpinnasta tuettuja viemäreitä hammashoitolan alla. Vaalea kerros maanpinnalla on booraksia.

Lisäksi on epätiivittä sähkökaapeli- ja viemäriämpivientejä, joista voi päästä ilmaa sisätiloihin. Luukut tulee vaihtaa kaasutiiviiksi ja epätiiviyyspaikat tiivistetään. Alustatilojen pohjatäyttöjen mikrobivaurioitunutta maata sekä asfaltinpalat tulee poistaa ja vaihtaa tilalle pestyä sepeliä. Viemärien kannakoinnit korjataan. Alustatiloihin asennetaan koneellinen ilmanpoisto. Ulkopuoliset korvausilmaputket korotetaan.

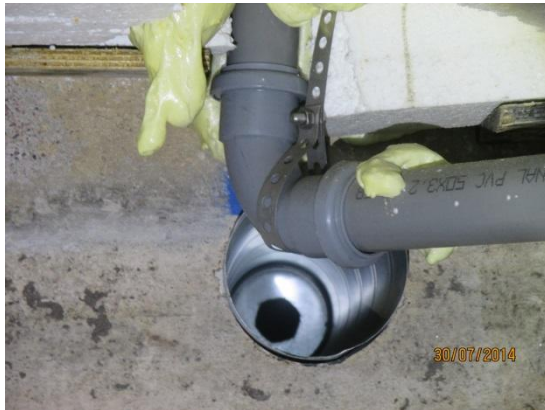
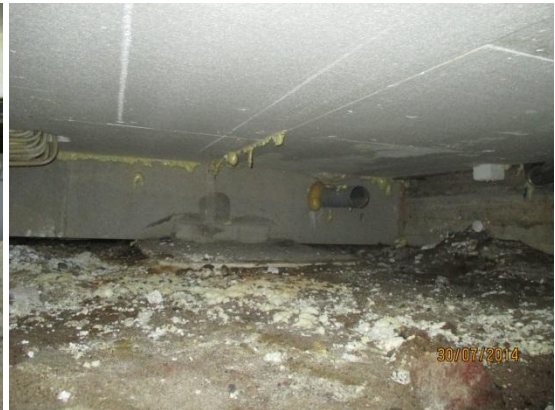
Kuvat 26a ja b. Kuvassa a on hammashoitolan ja v. 1969 laajennusosan D-lohkon välisen palkin läpi tuotu ilmanpoistoputken pää. Kanavaa on kuristettu säätämällä. Kuvassa b on ulkoseinän sokkelipalkin läpi tuodun korvausilmaputken pää. Sokkelipalkki on niin matala, että sen alareuna on alustatilan maanpintaa ylempänä.

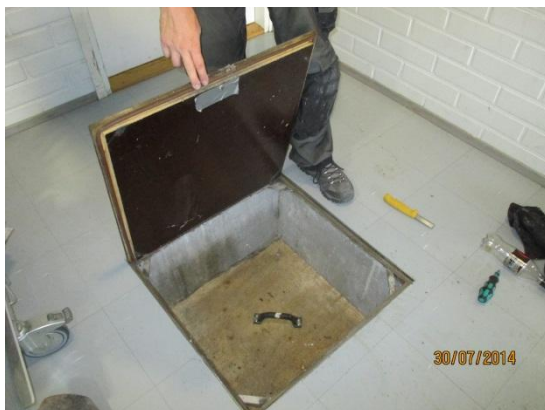
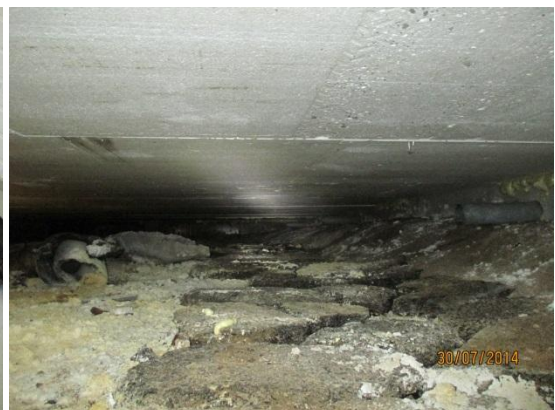
Kuvat 27a ja b. Kuvassa a on käytävällä oleva alkuperäinen alustatilan kulkuluukku, joka on vanerirakenteinen. Luukun alareunassa on tiiviste. Pohjalla on lämpöeristetty luukku. Kuvassa b on puutyösalin alla olevaa alustatilaa, jonka pohjalle on jätetty asfalttipalasia, Perusmuurin vierellä maanpinta nousee.

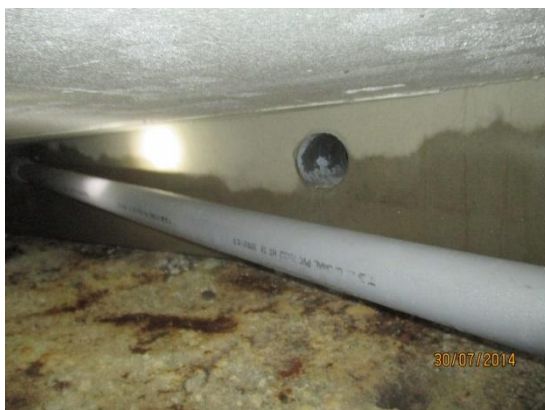
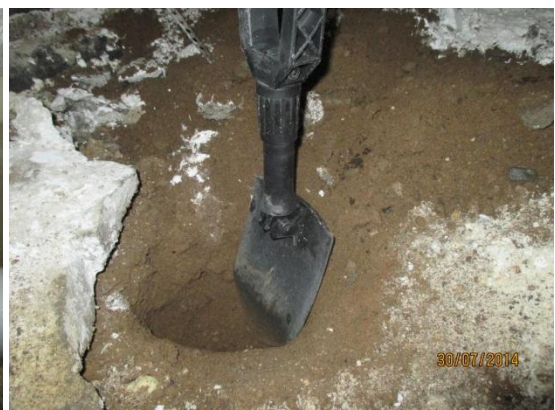
Kuvat 28a ja b. Kuvassa a on alaosaltaan märkä peruspalkki, jonka läpi on alustalohkojen välinen ilmanvaihtoreitti. Viemäri on tukematta pitkältä osuudelta. Kuvassa b on koekuoppa puutyösalin konehuoneen/ puuvaraston kohdalta. Hienoaineksia sisältävän sorapatjan paksuus on yli 20 cm.

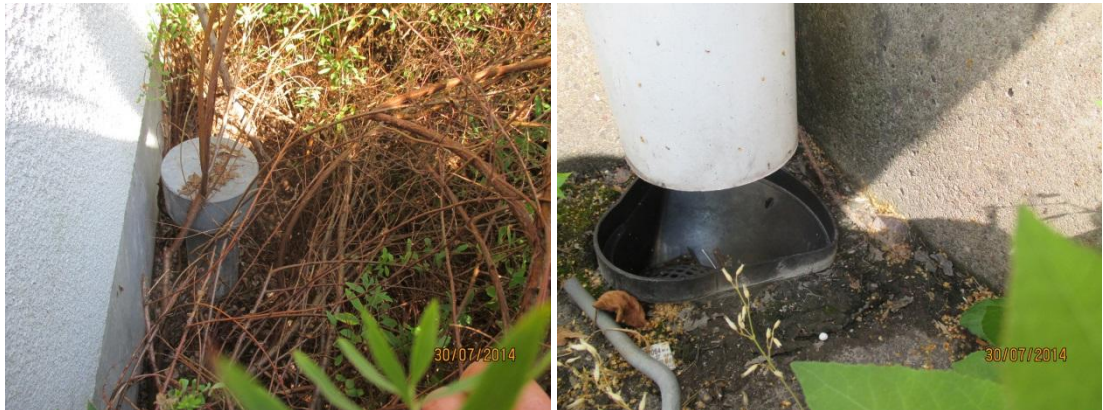
Kuvat 29a ja b. Kuvassa a on pensaiden sisään jäänyt lyhyehkö korvausilmaputki, joka jää myös lumien peittoon. Kuvassa b on hammashoitolan vierellä oleva rännikaivo, josta vedet tulvivat yli.

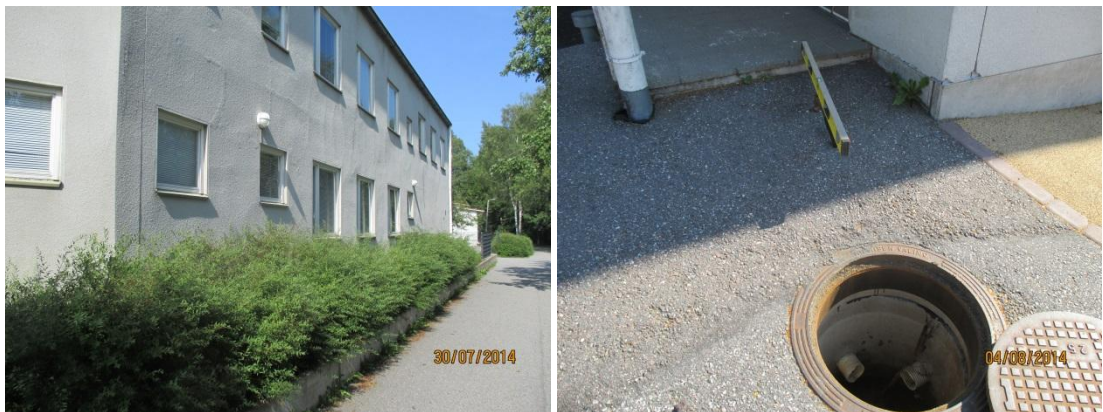
Kuvat 30a ja b. Kuvassa a on kaakkoissivun istutusallas, jonka istutusallas voi padottaa vettä. Kuvassa b on sisäpihan puoleinen salaojan tarkastuskaivo, jossa salaojan juoksupinnasta on maanpintaan n. 70 cm ja lattiapintaan n. 110 cm, joten alustatilan maanpinta on lähellä pohjatäyttöä.

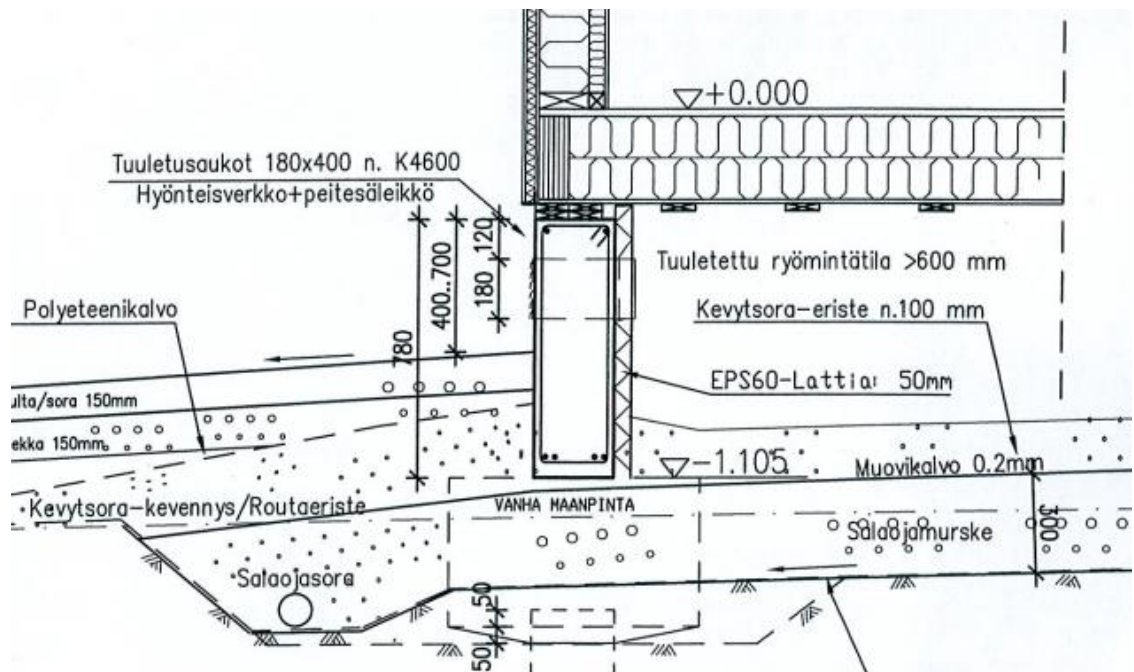
Kuva 31. Kuvassa a on rakennesuunnitelmien perustusleikkaus, jossa alustatilojen maapohjassa on am. maakerrokset ja kapillaarikatkona toimiva salaojituskkerros. Maatäyttöjä ei kuitenkaan ole toteutettu suunnitelmien mukaisesti. v. 2006 raportin mukaan.

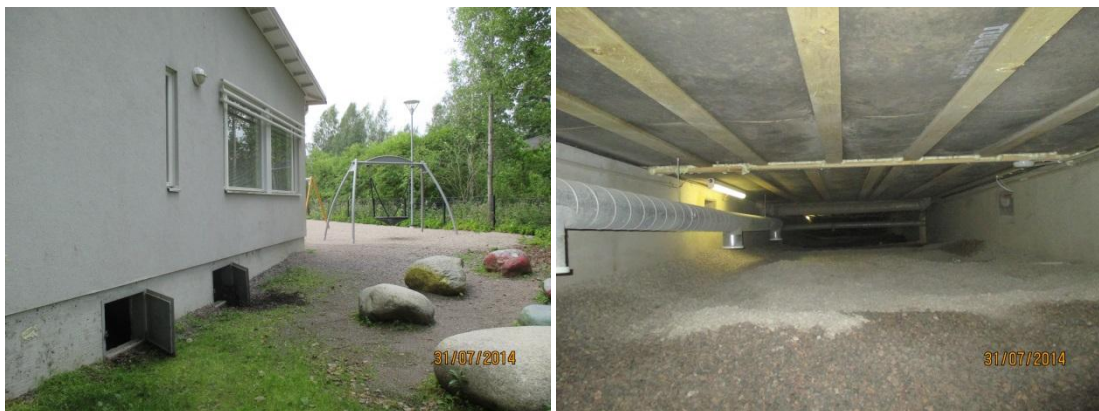
Kuvat 32a ja b. Kuvassa a on koillispääty, jossa on maanpinta on liian ylhäällä ja viettää kohti rakennusta. Kuvassa b on hyväkuntoista alustatila koillispäädyn keskialueella. Kattoon on ripustettu poistoilmakanava.

- Pintakallistuksia korjataan koillispäädyssä siten, että on reilusti viettoa rakennusvieriltä. Luukkujen edustalta leikataan maata, jotta luukut saa auki.
- Sisäpihan puoleisella sivulla ja lounaispäädyssä rakennusvierien sepelikaistan tilalle tehdään asfaltointi.
- Kattosadevesien kaivot korotetaan uusitaan tarvittavin osin riittävän isoiksi.
- Alustatilassa tiivistetään alapohjan läpiviennit ja epätiivit tuulisuojalevyjen saumat. Kosteusvaurioituneet bituliittilevyt uusitaan, mikä edellyttää työaukkojen tekoa. Vaihtoehtoisesti kaikki alapohjan levytykset uusitaan.

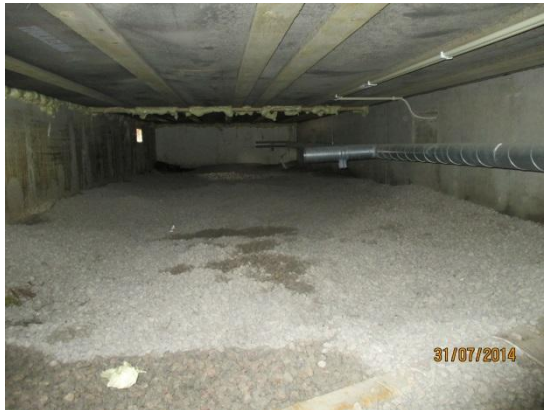
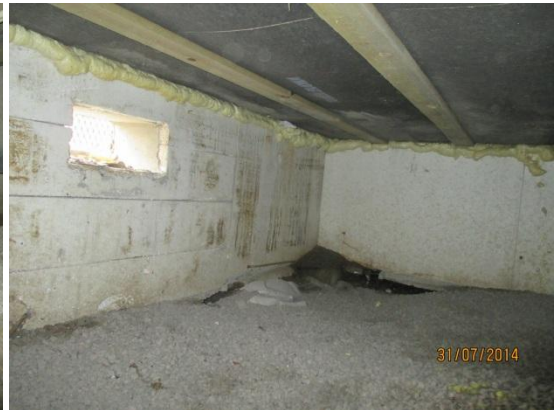
Kuvat 33a ja b. Kuvassa a on koillispuolella sisäpihan puoleista alustatilaa. Kattoon on ripustettu tuloilmakanava. Kuvassa b on koillispuolella kulma, jossa on ulkopuolelta tulevaa kosteutta. Katon tuulisuojalevyissä on kupruja ja vaaleaa värjäytymää. V. 2006 kartoituksessa pohjamaa oli vesimärkä.

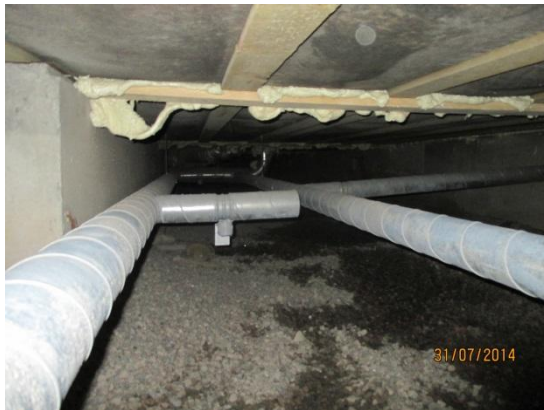
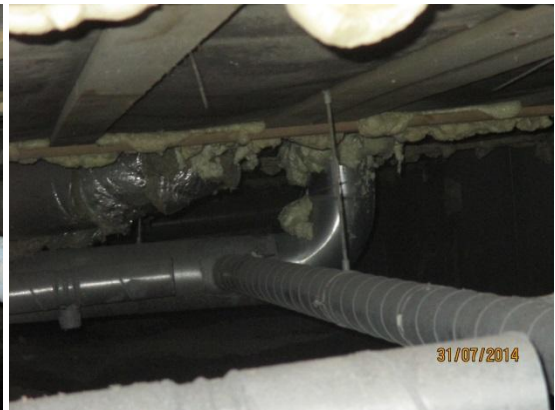
Kuvat 34a ja b. Kuvassa a on lounaispuolella keskialueen lähellä olevaa alustatilaa. Maanpinta on osin märkä tai kostea. Katon levyissä on kupruja ja vaaleaa värjäytymää. Kuvassa b on alustatilan ilmanvaihtokanava läpivienti alapohjan läpi, joka vaikutti epätiiviyttä.

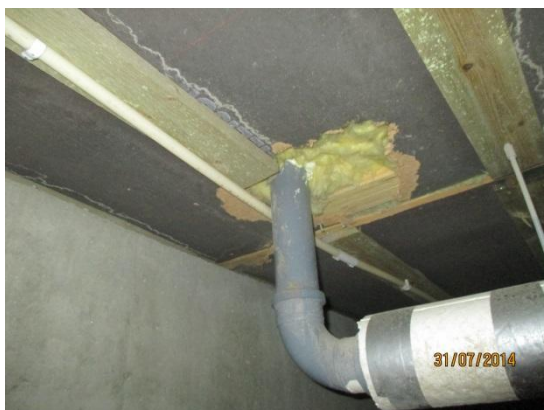
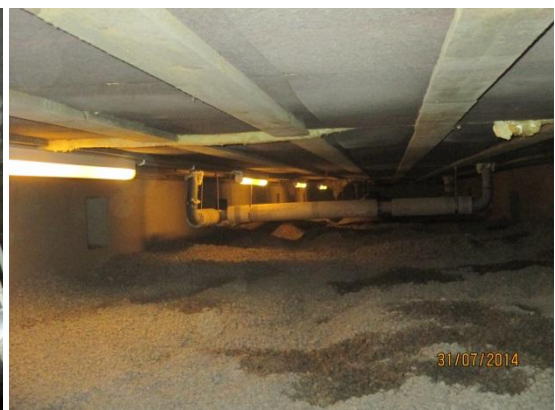
Kuvat 35a ja b. Kuvassa a on tiivistämätön viemärin läpivienti, joita oli useita eri puolilla alustatilaa. Kuvassa b on lounaispuolella keskialueen alustatilaa, jossa sepeli on paikoin kostea ja tasaamatta.

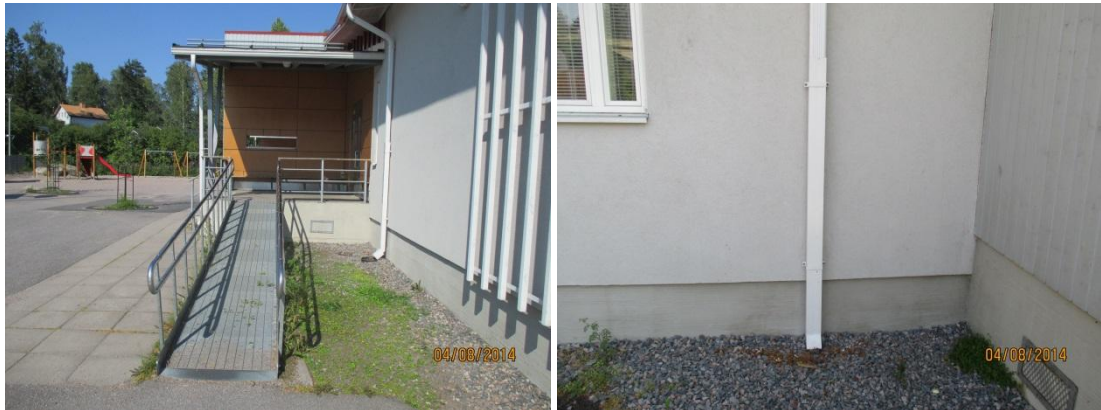
Kuvat 36a ja b. Kuvassa a on sisäpihan puolella oleva painanne, joka kerää pinta- ja sulamisvesiä. Kuvassa b on sepelin alle jäänyt rännikaivo sisäpihan puolella. Sokkelin tuuletusaukot ovat lähellä maanpintaa.

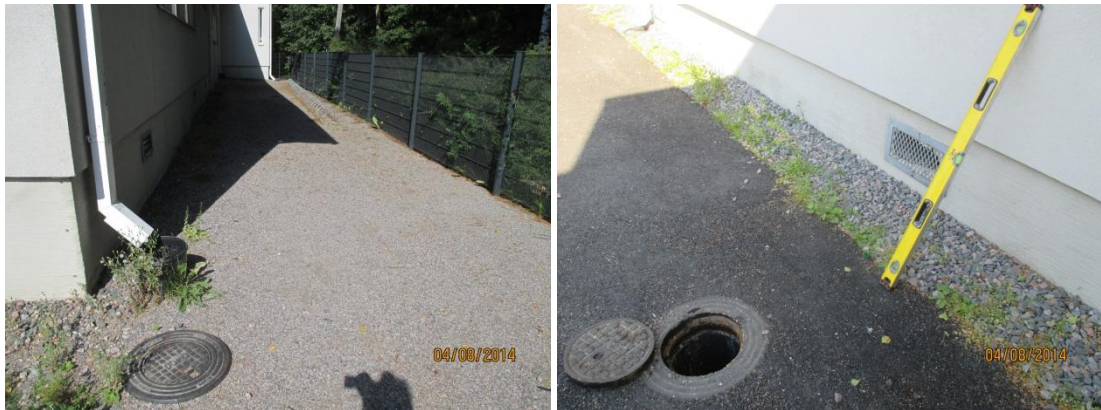
Kuvat 37a ja b. Kuvassa a on lounaispäädyn salaojan tarkastuskaivo, jossa maanpinnasta juoksupintaan on n. 60 cm. Kuvassa b on sisäpihan tarkastuskaivo, jossa maanpinnasta salaojan juoksupintaan on n. 90 cm. Tuuletussäleikön alapinta on lähellä maanpintaa. Sepelikaistan kautta valuu pintavesiä maaperään. Sokkelin korkeus on n. 50 cm ja sokkelin alareunasta on lattiapintaan n. 32 cm.

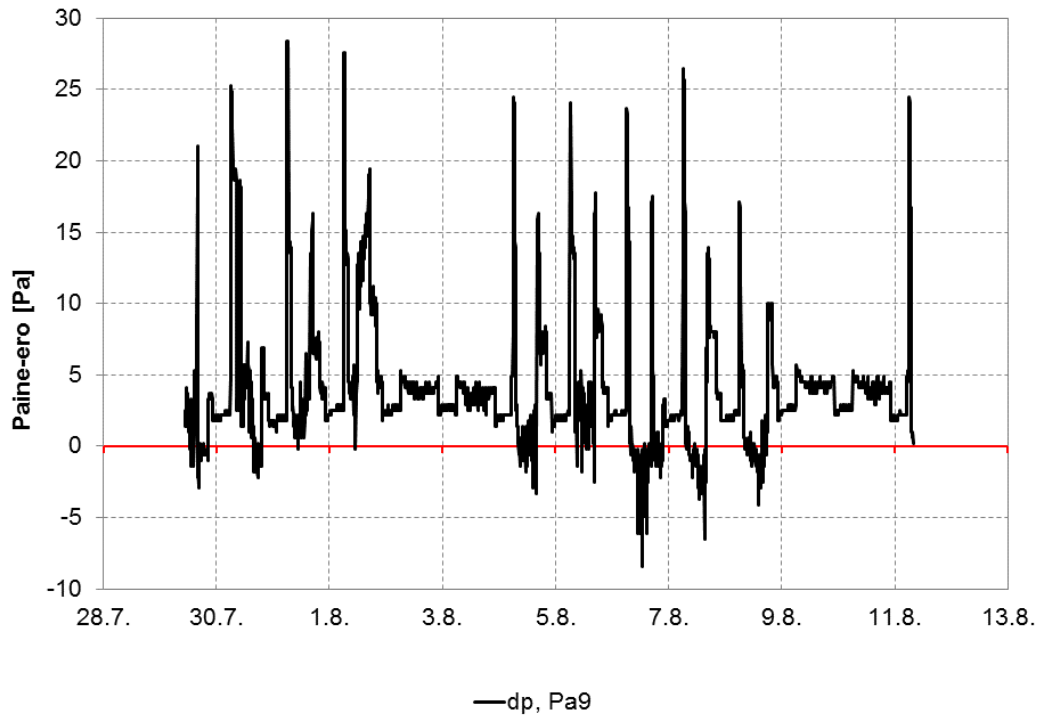
Kuva 38. Kuvaaja Pa9, jossa on A-osan B-lohkon alustatilan ja sisäilman välisen paine-eromittauksen mittaustulokset ajalta 29.7.–11.8.2014 salin tuolivaraston alla olevan tarkastusluukun kautta mitattuna. Kuvaajan jyrkkä piikki ajoittuu amulla n. klo 6–7 aikoihin, sekä iltapäivään n. klo 16–17. Paine-ero on keskimäärin 3,9 Pa siten, että alustatila on ylipaineinen käyttötiloihin nähden. Käyrä on tasainen viikonlopun aikana.

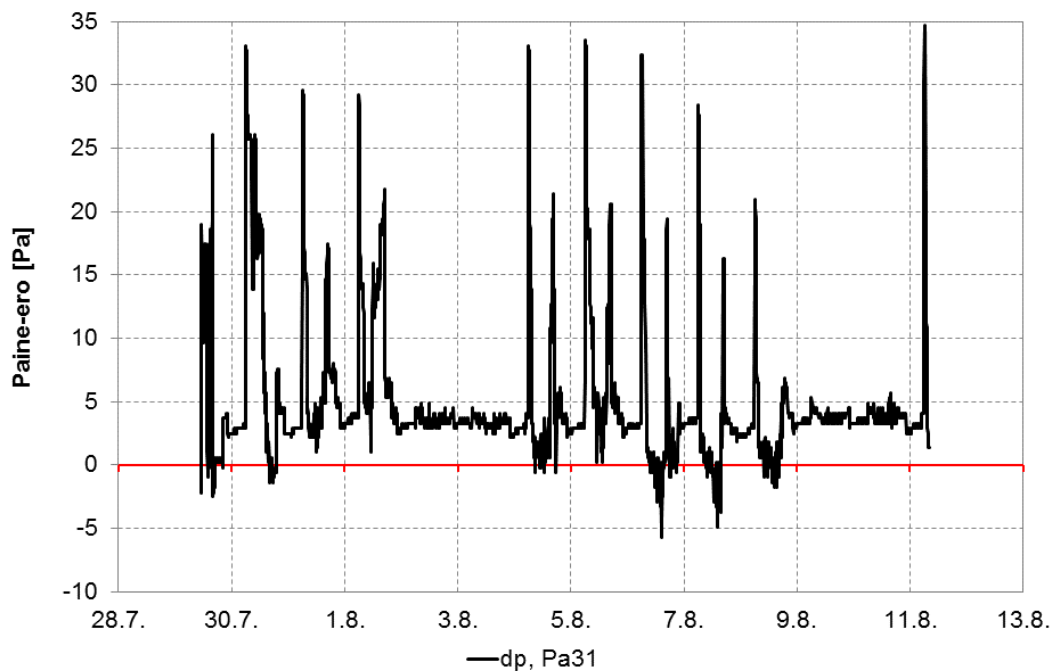
Kuva 39. Kuvaaja Pa31, jossa on A-osan D-lohkon alustatilan ja sisäilman välisen paine-eromittauksen mittaustulokset ajalta 29.7.–11.8.2014 opetusvälinevaraston tarkastusluukun kautta mitattuna. Kuvaajan jyrkkä piikki ajoittuu amulla n. klo 6–7 aikoihin, sekä iltapäivään n. klo 16–17. Paine-ero on keskimäärin 4,9 Pa siten, että alustatila on ylipaineinen käyttötiloihin nähden. Käyrä on tasainen viikonlopun aikana.
