SELVITYS

ITÄ-HAKKILAN KOULU
ALUSTATILASELVITYS
29.8.2014

Vahanen Oy
Linnoitustie 5
02600 Espoo

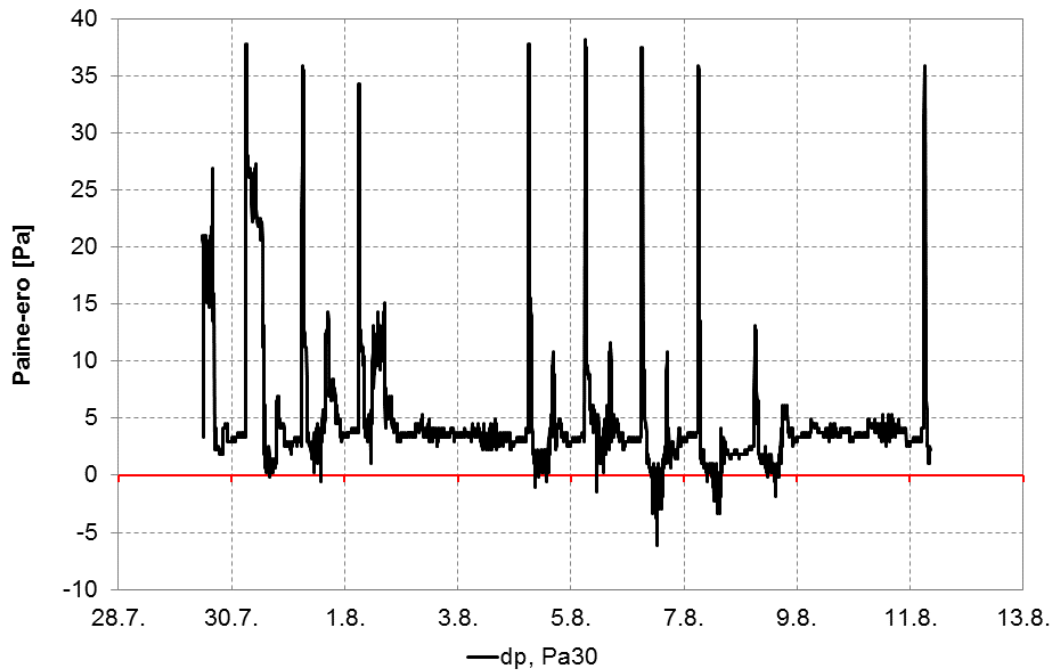
Kuva 40. Kuvaaja Pa30, jossa on C-osan alustatilan ja sisäilman välisen paine-eromittauksen mittaustulokset ajalta 29.7.–11.8.2014 teknisen käsitytilan tarkastusluukun kautta mitattuna. Paine-ero on keskimäärin 4,8 Pa siten, että alustatila on ylipaineinen käyttötiloihin nähden. Kuvaajan jyrkkä piikki ajoittuu n. klo 6–7 aikoihin, sekä iltaan klo 16.30–17 aikoihin. Käyrä on tasainen viikonlopun aikana.

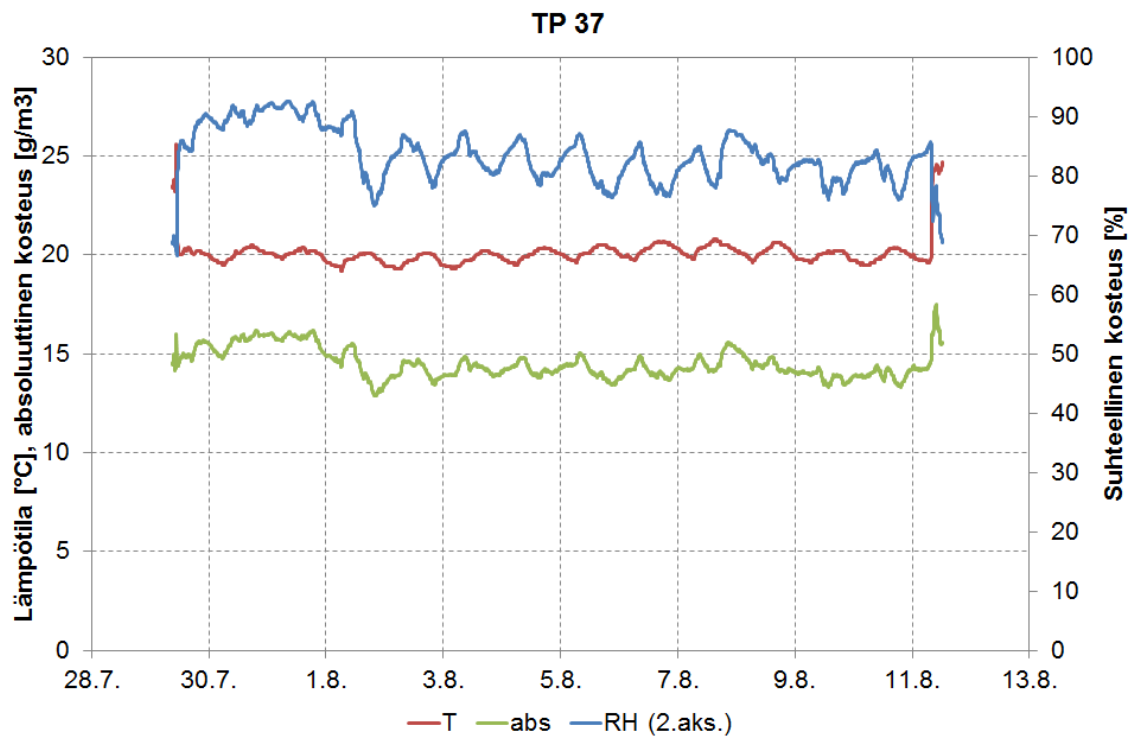
Kuva 41. Kuvaaja TP37 jossa on A-osan B-lohkon alustatilan lämpötilan ja suhteellisen kosteuden mittaustulokset ajalta 29.7.–11.8.2014 salin tuolivaraston alla olevan tarkastusluukun kautta mitattuna. Suhteellinen kosteus on koholla.

Alustatilojen ilmanvaihto vaikutti pääosassa alustatiloja riittämättömältä, sillä alustatilojen ilman suhteellinen kosteus nousee korkealle ja erityisesti C-osalla. Tämän takia alustatilojen ilmanvaihdon toiminta tarkistetaan riittäväksi. Ohessa on esitetty tarkemmin suositellut toimenpiteet:

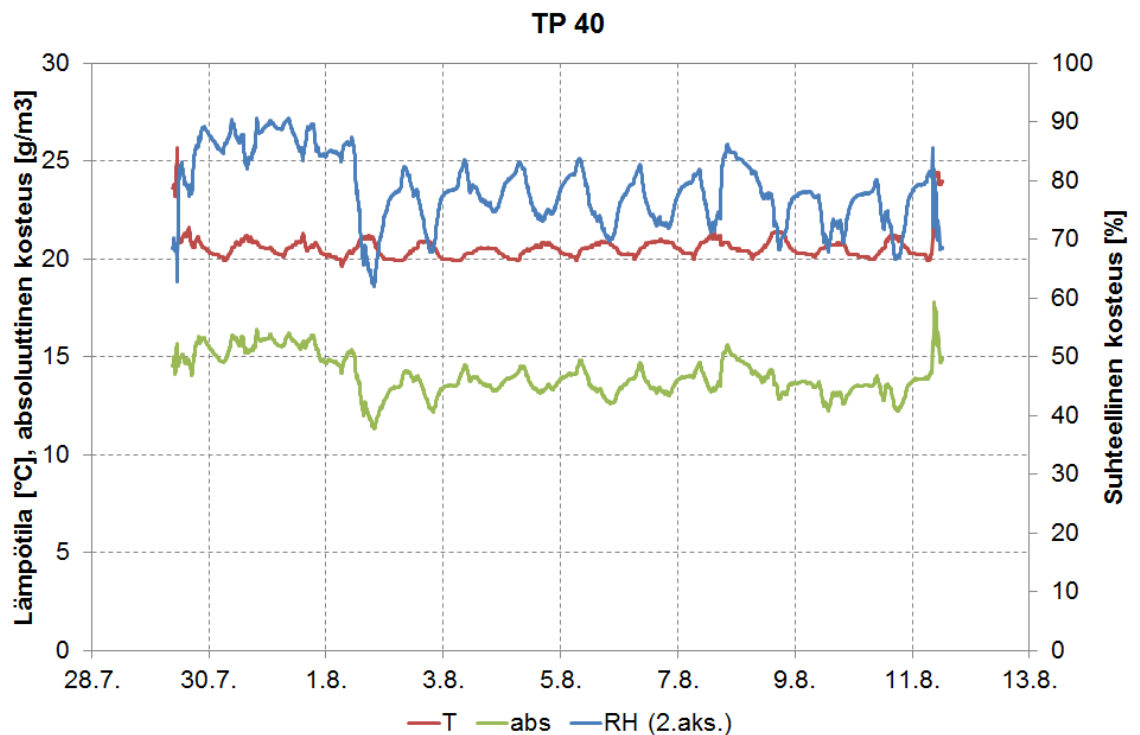
Kuva 42. Kuvaaja TP40 jossa on A-osan D-lohkon alustatilan lämpötilan ja suhteellisen kosteuden mittaustulokset ajalta 29.7.–11.8.2014 opetusvälinevaraston tarkastusluukun kautta mitattuna. Suhteellinen kosteus on selvästi koholla.

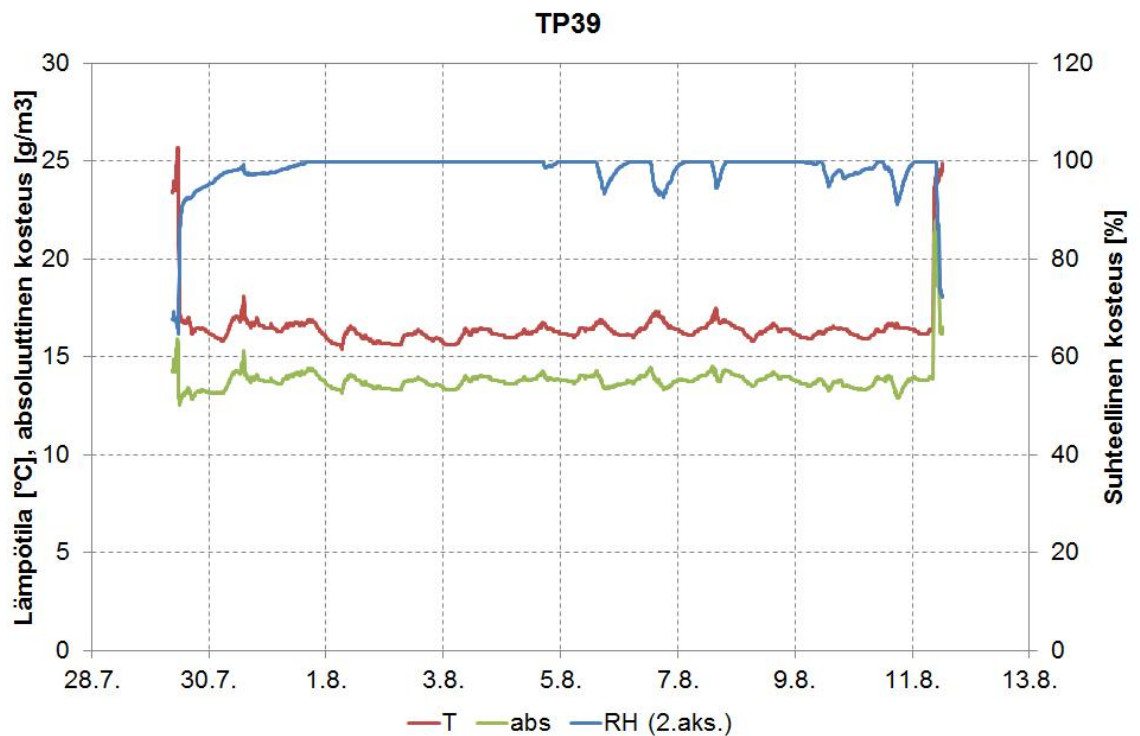
Kuva 43. Kuvaaja TP39 jossa on C-osan B-lohkon alustatilan lämpötilan ja suhteellisen kosteuden mittaustulokset ajalta 29.7.–11.8.2014 Teknisen käsitytilan tarkastusluukun kautta mitattuna. Heikko ilmanvaihto on syynä muita alustatiloja alempaan lämpötilaan, mikä osaltaan aiheuttaa suhteellisen kosteuden kohoamisen, vaikka absoluuttinen kosteus on samaa tasoa kuin muuallakin.
