# SELVITYS

ITÄ-HAKKILAN KOULU  
VOIMISTELUSALIN JA MUSIIKKILUOKAN SISÄILMASELVITYS  
27.6.2014

ItäHakkilan koulu  
Koulutie 8, 01260 Vantaa

Projektinnumero: KOS3412

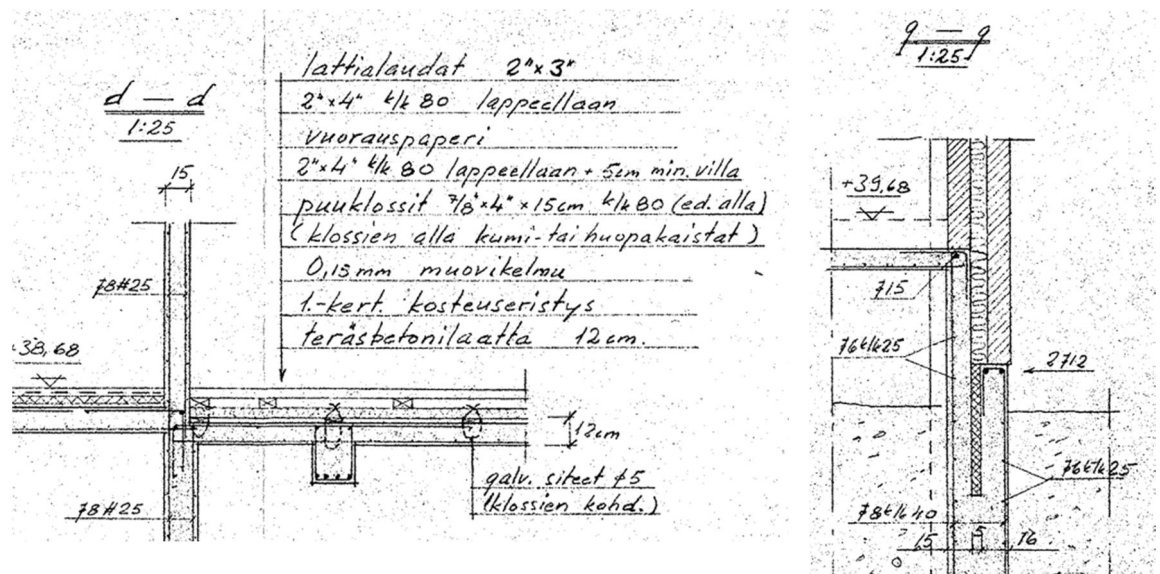
**Kuva 1a ja b.** Kuvassa a olevassa rakenneleikkauksessa d-d on alapohjarakenne salin ja viereisen käytävän kohdalla. Kuvassa b olevassa rakenneleikkauksessa g-g on salin pukuhuonetilojen kohdalla oleva liittymä ulkoseinään, jossa perusmuurin ja laatan liittymä on valettu tiiviisti yhteen..

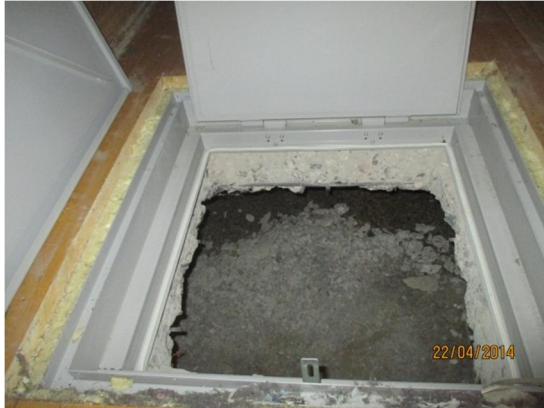
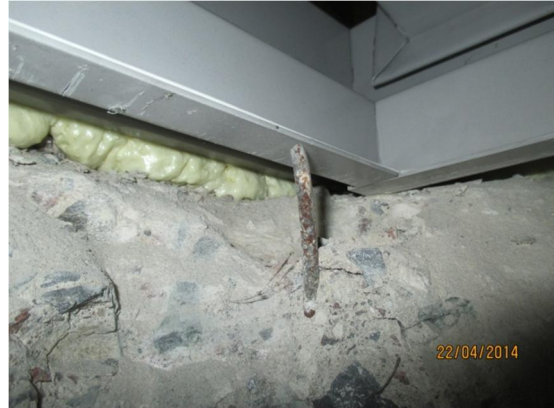
**Kuvat 2a ja b.** Kuvassa a on kulkuluukku näyttämön alla. alemmassa luukussa on tiivistys, mutta luukku ei kiristy tiiviiksi. Kuvassa b on vain polyuretaanilla betoniin kiinnitetty luukku, jonka liittymä ei ole ilmatiivis. Asia varmistettiin merkkiainekokeen avulla.

Salissa koettujen oireilujen pääsyy vaikuttaa tutkimusten perusteella olevan epätiivis kulkuluukku liittymiseen, jonka kautta alustatilan ilman epäpuhtauksia pääsee saliin. Huonolaatuista ilmaa on voinut kulkeutua myös lattian koolaustilaan ainakin kulkuluukun lähellä. Tätä on voinut tapahtua alustatilan ollessa ylipaineinen sisätilaan nähden. Alapohja ja perusmuuri ovat rakenteena tiiviit, mutta alapohjaan tehtyjen kiinnitysvarausten epätiivien valujen kautta voi päästä epäpuhtauksia, lisäksi perusmuuriin tehtyjen työaukkojen muurausten kautta voi kulkeutua epäpuhtauksia ulkoseinään ja edelleen sisätiloihin. Korjaustoimena luukku ja luukun liittymä tiivistetään. Alustatilassa tiivistetään alapohjalaatan heikot valut ja perusmuurin työaukot. Lisäksi poistetaan laho puu ja maanpinnalla olevat selvät mikrobikasvustot. Alustatilan ilmanvaihto ei toimi kunnolla, sillä kosteuslisä on merkittävä. Syynä voi olla se, että poistoilma ei poistu vapaasti ja voi lisätä alustatilan ylipaineisuutta, kun osa poistoilmasta palaa takaisin alustatilaan. Alustatilan ilmanvaihto korjataan.

- Alustatilan kulkuluukun liittymä valetaan kiinni juotosvaluna, luukun karmien ja alapohjan liittymä varmistetaan vedeneristysmenetelmällä esim. Ardex 8+9. Luukun tiivistyminen tiivisteitä vasten varmistetaan kiristävin kiinnityssalvoin

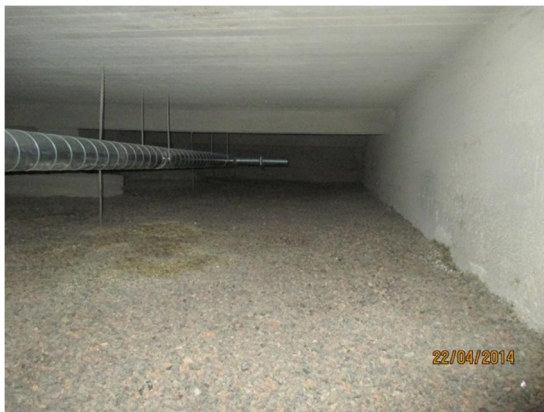
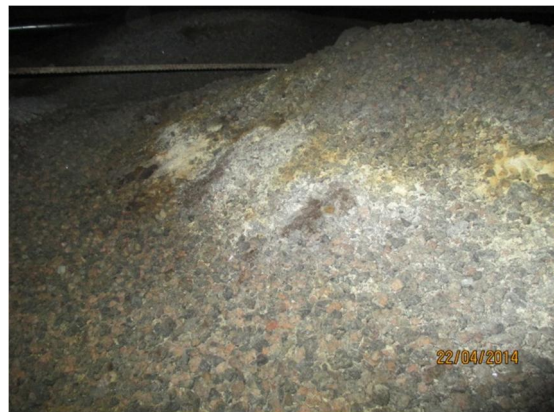
**Kuvat 3a ja b.** Kuvassa a on tyypillistä alustatilaa, ja poistoilmakanava. Paikoin sepelin pinnalla on selvää mikrobikasvua. Kuvassa b on mikrobikasvua aivan kulkuluukun lähellä.

- Alustatilasta poistetaan laho puu ja maanpinnan selvät mikrobikasvustot tai tehdään booraksikäsittely tv., sekä lisätään paikallisesti sepeliä jotta saadaan riittävä kapillaarikatko.

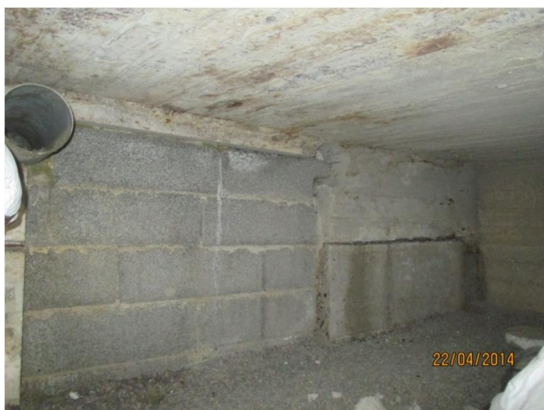
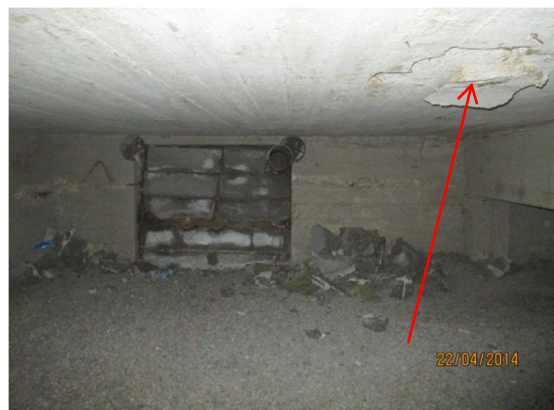
**Kuvat 4a ja b.** Kuvassa a on näyttämön lähellä oleva työaukko, jonka reunojen kautta on ilmayhteys perusmuurin sokkelihalkaisuun ja edelleen ylös ulkoseinään. Perusmuurin läpi on tuotu korvausilmaputki. Kuvassa b on väestönsuojan lähellä oleva työaukko, jonka harkkomuuraus on märkä. Katossa on nuolen osoittamassa kohdassa salin kiinnikejalan kohdalla oleva hauraalta vaikuttava valu, josta voi olla ilmayhteys saliin. Samanlaisia valupurseita on muitakin.

- Salin lattiassa olevien kiinnityspaikkojen valujen tiivistys varmistetaan vedeneristysmenetelmällä alapäin, esim. Ardex 8+9.
- Perusmuurin työaukkojen ja valun halkeamien tiiveys korjataan alustatilan puolelta esim. kuitulaastilla, jonka paksuus on väh. 15 mm.

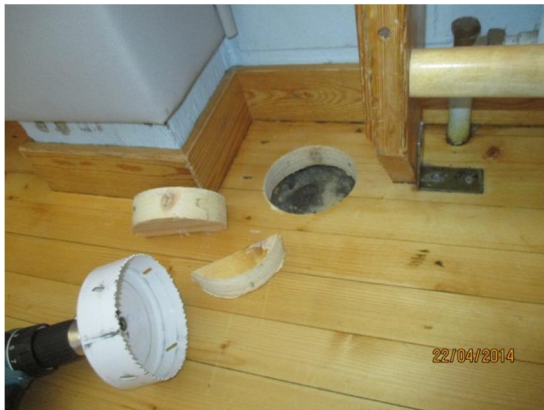
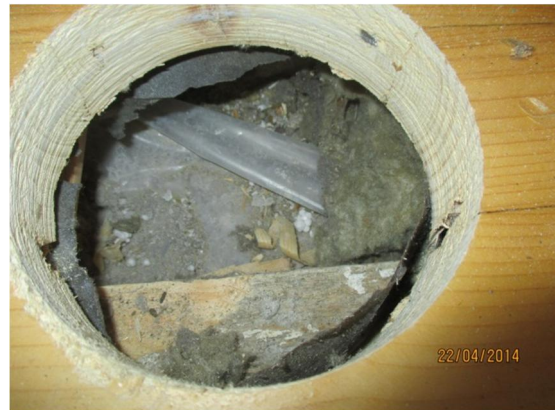
**Kuvat 5a ja b.** Kuvassa a on rakenneavauspaikka ulkoseinän vierellä. Kuvassa b on mineraalivilla alla oleva muovi, joka alla on betonilaatta. Materiaalit olivat kuivia.

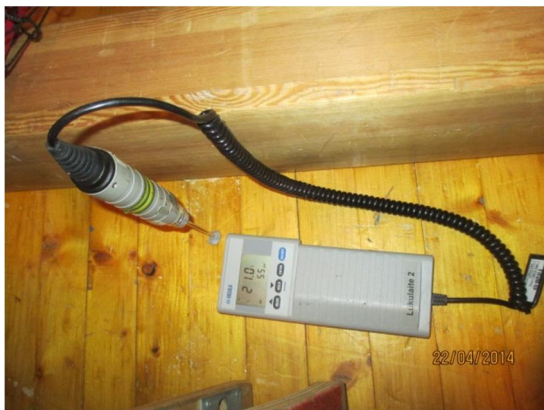
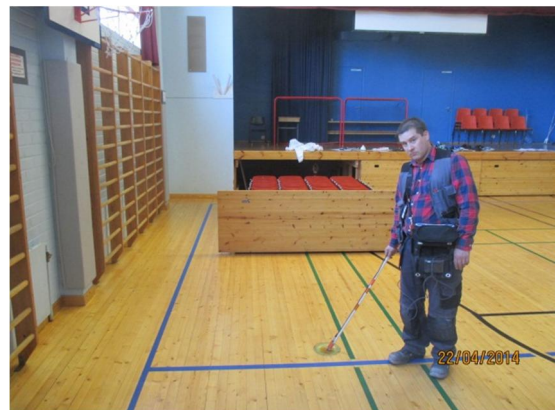
**Kuvat 6a ja b.** Kuvassa a on kosteusmittauspiste välinevaraston lattiaan. Kuvassa b on merkkiainekokeen perusteella vuotoa pylvään kiinnityspisteen tv. luukun kohdalta..

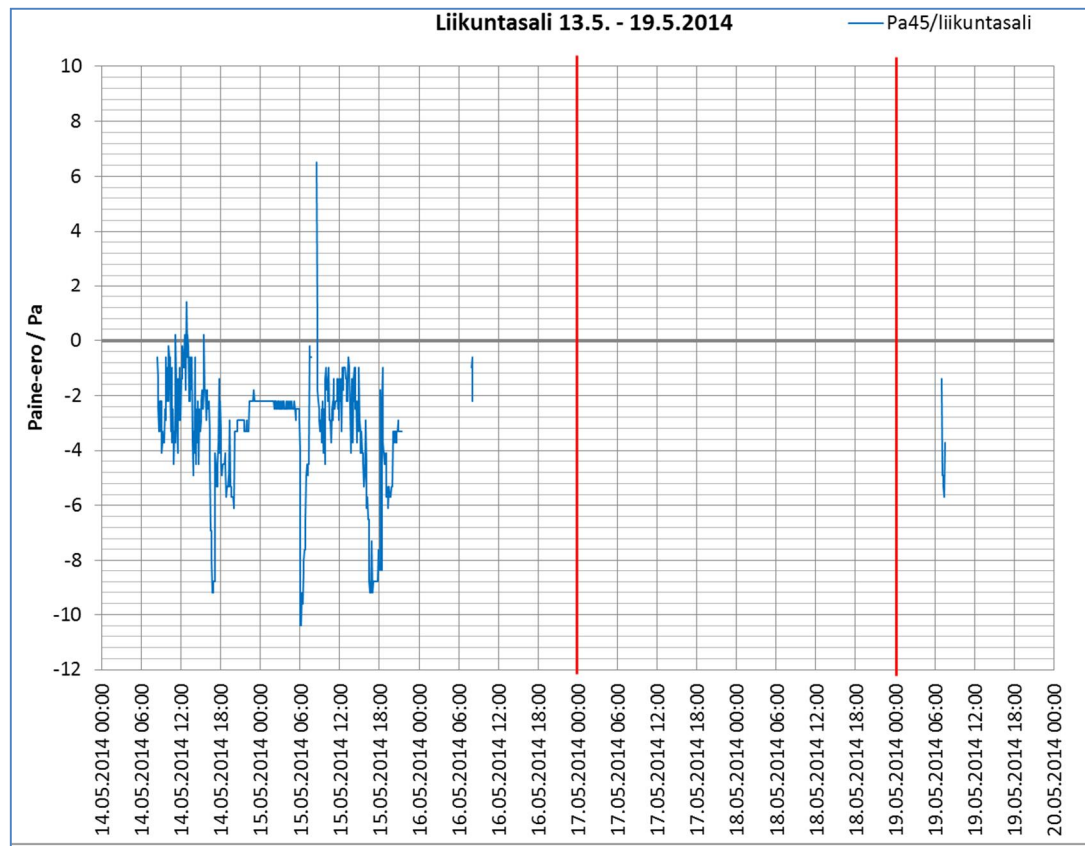
Tutkimusten aikana tehtiin hetkellinen paine-eromittaus kulkuluukun kohdalta. Alustatila oli 3–5 Pa ylipaineinen salitilaan nähden. Tuuli aiheutti mittauksiin normaalia painevaihtelua. Paine-eron seurantamittaus tehtiin jaksolla 13.5.–20.5.2014. Mittausjaksosta ei saatu yhtenäistä, koska mittauslaitteiden virta oli kytketty vahingossa pois päältä. Onnistuneiden mittausten aikana alustatilan ilma oli 1,5–5 Pa ylipaineinen salitilaan nähden, mikä mahdollistaa epäpuhtauksien pääsyn sisäilmaan epätiiviyyskohdista (kuva 7).

*Kuva 7. Kuvassa on liikuntasalin ja alustatilan välinen paine-eron seurantomittauksen kuvaaja. Mittauksen perusteella alustatila on välillä selvästi ylipaineinen salitilaan nähden. Mittaus keskeytyi, koska joku kytki vahingossa virran pois päältä. Viikonloppu on punaisten viivojen välinen jakso.*

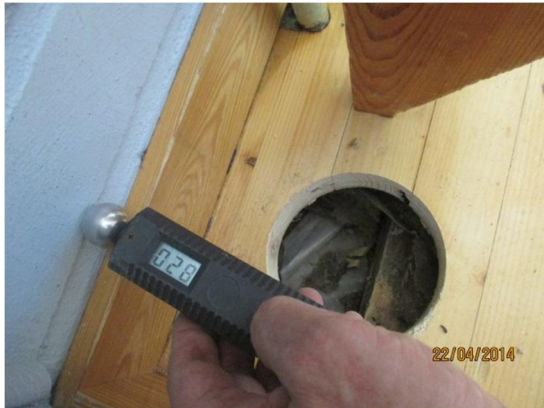
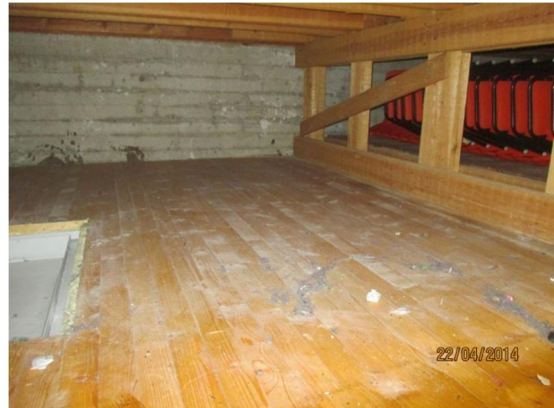
*Kuvat 8a ja b. Kuvassa a on kuivaa rakennetta vastaava pintakosteusarvo. Kuvassa b on pölyä tuolivarastossa.*

- Sisätiloissa tehdään huolellinen siivous tuolivarastossa ja siivotaan yläpölyt.
- Välinevaraston ilmanvaihtoa parannetaan ja uusitaan haisevat matot.
- Ulkoseinien muurauksiin tehdään liikuntasaumot ja korjataan epätiivit laastisaumat avaamalla lastisaumat ja korjaten ne saumalaastilla

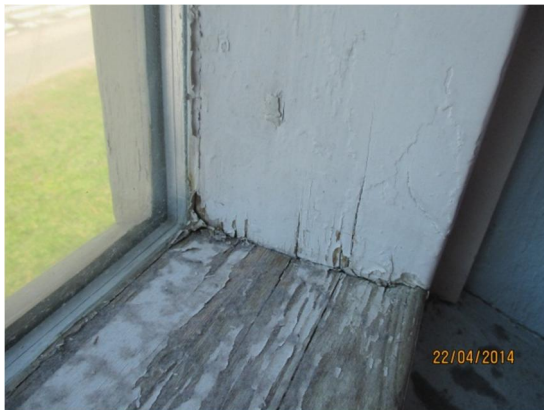
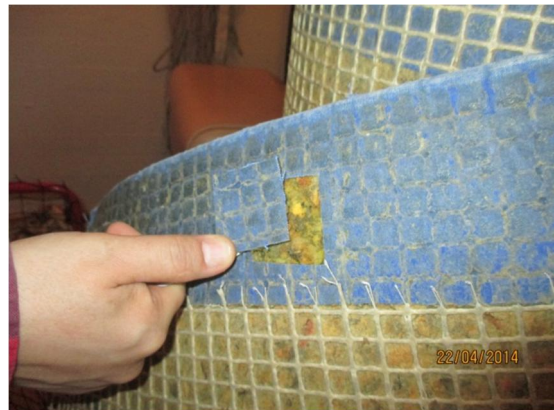
*Kuvat 9a ja b. Kuvassa a on kosteusvauriojälkiä ikkunankarmissa ja pölyä. Kuvassa b on välinevaraston kulunut ja erittäin pahalle haiseva voimistelumatto..*

Salissa on pölyä ja voimistelumatot haisevat pahalle, joten niissä on todennäköisesti mikrobikasvustoa. Nämä seikat heikentävät myös sisäilman laatua, joten tehostetaan siivousta ja uusitaan vanhat voimistelumatot.

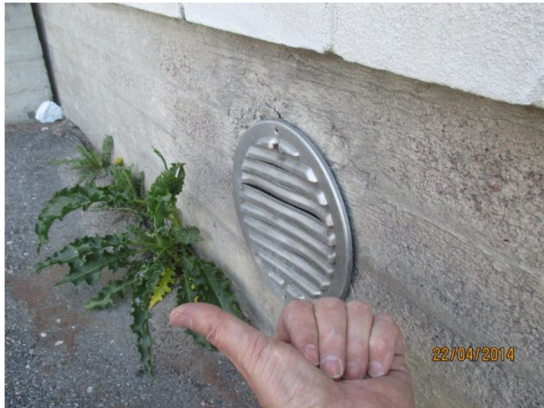
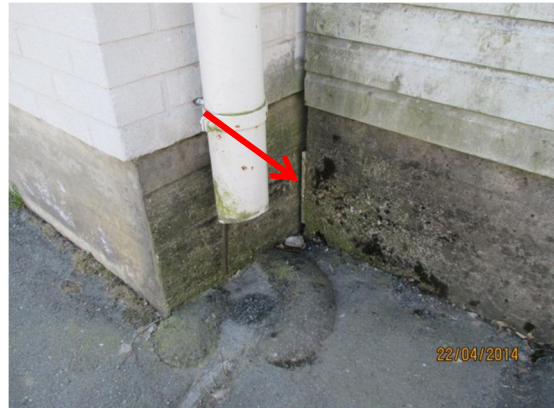
Sokkeleissa olevien korvausilmaventtiilien säleikköjä on painunut sisään ja alustatilan tuuletusputki on johdettu lytyssä olevan venttiilin läpi, jotka molemmat heikentävät ilmanvaihtoa. Salin pukuhuonetilojen kullmalla kattosadevesiä menee rännikaivon ohi. Salin kohdalla julkisivumuurauksessa on useita halkeamia, joista voi päästä vettä. Halkeilu johtunee liikuntasauaman puutteesta. Vesikatolla yksikerroskate vaikutti ehjältä, mutta räystäskourun vierellä kate kupruilee. Havainnoja on esitetty kuvissa 10a–11b ja merkitty pohjapiirrokseen, Liite 1.

**Kuvat 10a ja b.** Kuvassa a on lytyssä oleva venttiili alustatilan poistoilmaputken päässä, mikä heikentää ilmavirtausta ulospäin ja voi aiheuttaa ylipaineen alustatilassa. Kuvassa b on salin pukuhuonetilojen kulmalla oleva syöksytorvi, jonka päästä vesi menee osin sokkelivieren maaperään ja sitä kautta edelleen rakenteisiin ja alustatilaan.

- Alustatilan korvausilmareitit varmistetaan uusimalla sokkelin venttiilit ilmaa hyvin läpäiseviksi. Poistoilma johdetaan mieluiten kanavalla ylös ulkoilmaan.

- Kattosadevedet ja pintavedet ohjataan pois rakennusvieriltä ja tiivistetään asfaltin ja sokkelin välinen avonainen rako esim. asfalttilistalla.
- Korjauksia varten teetetään am. suunnitelmat.

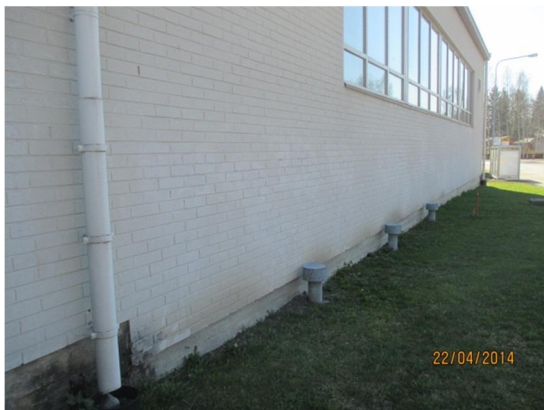
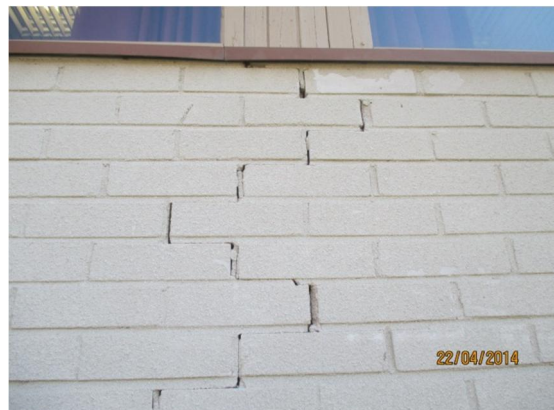
**Kuvat 11a ja b.** Kuvassa a on salin ulkoseinää, jossa ei ole muurauksessa liikuntasaumaa. Kuvassa b on muurauksaumojen halkeamia, joista voi päästä sadevettä seinärakenteeseen.

Kattosadevedet ja pintavedet pääsevät alustatilaan, joten tehdään korjauksia. Ulkoseinän tiilimuurauksen saumaviat johtuvat todennäköisesti ulkomuurauksen lämpölaajenemisliikkeistä, sekä liikuntasaumojen puuttumisesta sillä sisäpuolelta ei havaittu vastaavia halkeamia. Tämän takia tehdään liikuntasaumot ja korjataan epätiivit saumat tiiviiksi. Rakennesuunnittelija suunnittelee liikuntasaumojen sijainnin. Ohessa on esitetty tarkemmin suositellut toimenpiteet:

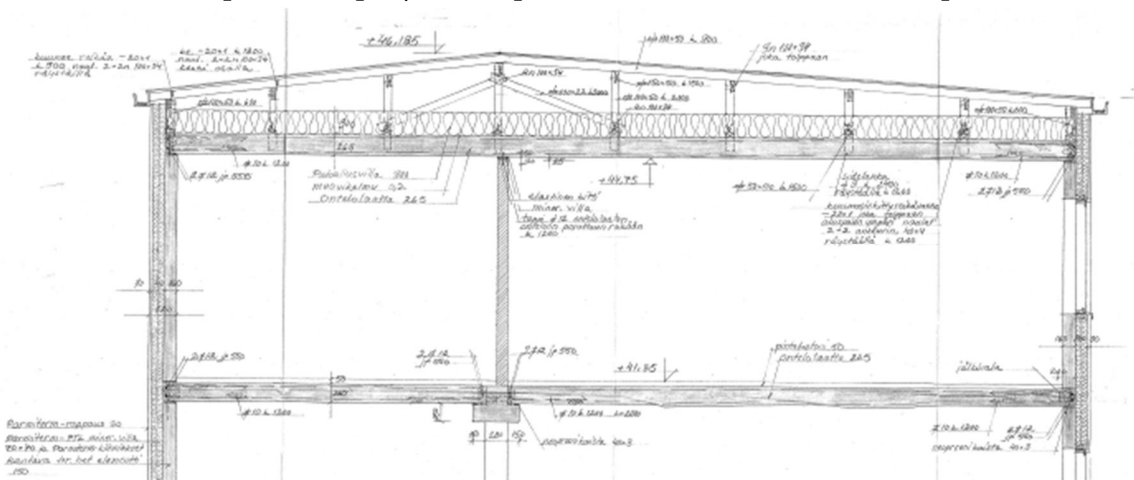
Kuva 13 Kuvassa on rakenneleikkausote v. 1992 laajennusosalta 2. kerroksen kohdalta..

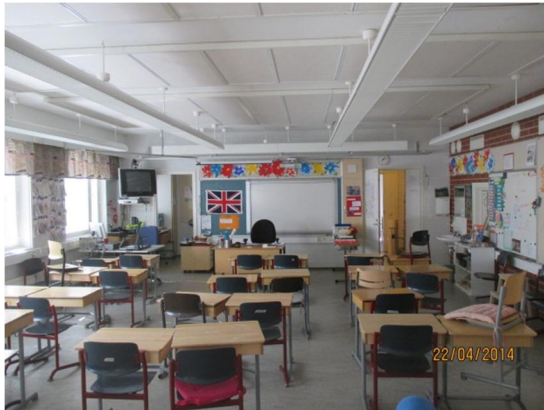
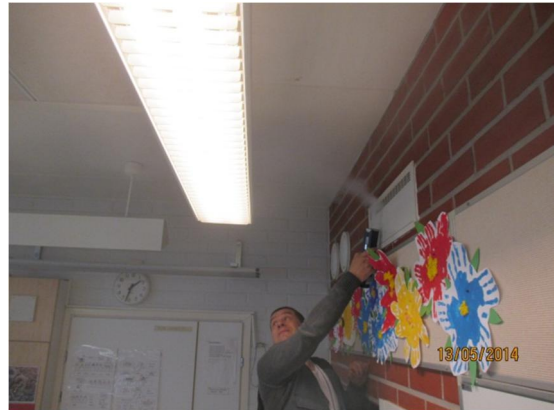
**Kuvat 14a ja b.** Kuvassa a on yleiskuva luokasta 236, jossa ilmanvaihtoelimet ovat käytävän puoleisessa tiiliseinässä. Kuvassa b on merkisavulaitteella tehty koe, joka osoitti tuloilman siirtyvän hyvin ikkunalle asti.

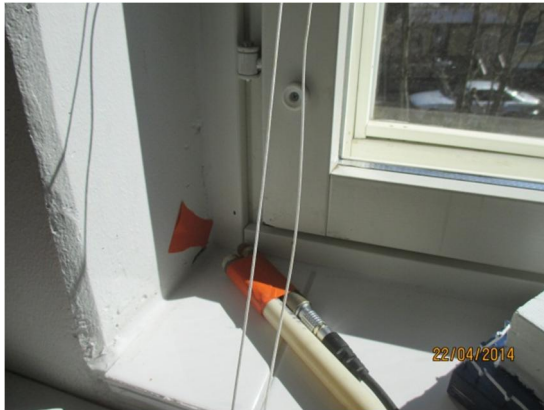
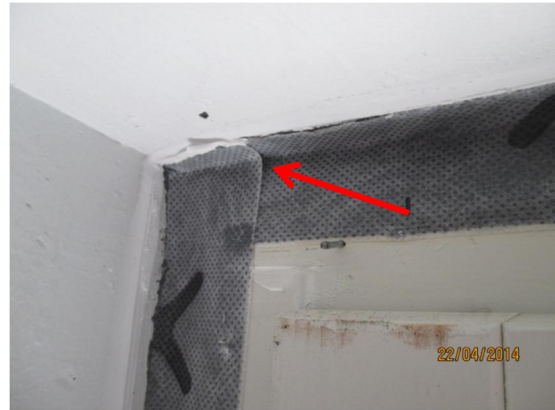
Tiiviysmittauksen perusteella havaittiin vuotoa ikkunaliittymien nurkissa. Ikkunalistoja irrotettiin ja havaittiin vuotojen syyksi tiivistysteippien asennuspuutteet, joista alipaineistuksen takia havaittiin tulevan merkkiainetta.

**Kuvat 15a ja b.** Kuvassa a on .merkkiainekoe, jossa havaittiin ulkoseinän eristetilaan syötetyn kaasun tulevan ikkunaliittymien kulmista. Kuvassa b on irrotettu ikkunaliittymän listoja, joiden alla vuotopaikoiksi havaittiin tiivistysnauhojen risteymät ja osin niiden reunaliittymät karmiin tai betoniseinään.

- Luokan 236 lahon ikkunan peruskorjaus tai uusiminen.
- Ikkunoiden kuntokartoitus ja sen perusteella tarvittavat korjaukset ja ulkopuitteiden lasitiivistysten korjaus.
- Yläpölyjen pyyhintä.
- Ilmanvaihdon käytön selvitys ja mahdollisesti tarvittavat korjaukset
- Laajennusosan yläpohjan tuuletuksen parantaminen erillisen suunnitelman perusteella
- Ulkoseinän kunnan ja aluskateliittymän tarkastus tekemällä rakenneavaus, sekä korjaamalla mahdolliset puutteet erillisen suunnitelman perusteella.
- Vesikaton vuotaneen jiirin alueen tarkastus yläpohjan, aluskatteen ja ulkoseinän osalta tekemällä rakenneavaus. Tarkastuksen perusteella korjataan puutteet erillisen suunnitelman perusteella.

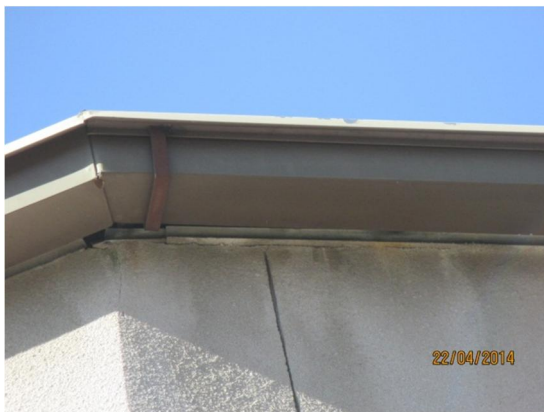
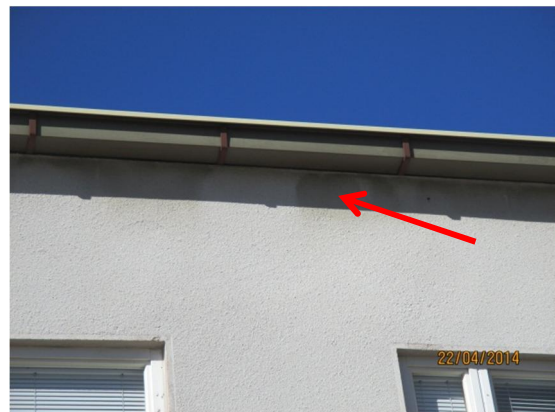
Ulkoseinillä on vesivuotoon viittaavia vuotojälkiä räystäskourujen alla laajennusosan molemmilla sivu-ulkoseinillä. Paikallisesti pintarappausta on irti. Rappaukseen tehdyssä liikuntasaumassa ei havaittu tiivistyskittausta. Räystäskourujen ali ei vaikuttanut olevan riittävää tuuletusreittiä yläpohjaan. Rappauksen yläreunassa räystäskourun alareunan tasolla on sinkitystä pellistä tehtyjä myrskypellityksiä, joiden yli voi päästä ulkoseinään vettä ja lunta tuulisella säällä. Sisäpihan puolella on vesijälkiä myös v. 1968 laajennusosan ulkoseinän tiilimuurauksessa vesikaton jiirin kohdalla, jossa aluskatteen olemassaolosta ei saatu tietoa tai havaintoa.

**Kuvat 16a ja b.** Kuvassa a on .musiikkiluokan kulmalla vuotojälkiä rännin alla sekä rappaukseen tehty avonainen liikuntasauma. Kuvassa b on musiikkiluokan alueella olevia muita räystäään vuotojälkiä.

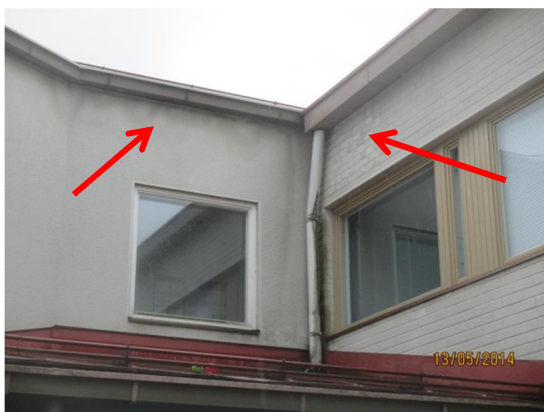
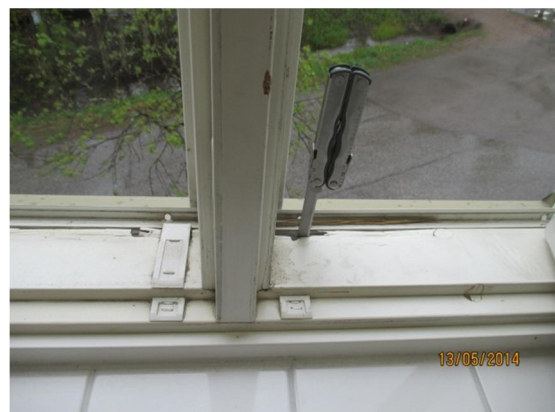
**Kuvat 17a ja b.** Kuvassa a on vuotojälkiä sisäpihan räystäään alla käytävän kohdalla, sekä v. 1968 laajennusosan tiiliseinällä. Kuvassa b on ulkoreunaltaan laho karmi musiikkiluokan kohdalla. Karmi oli tarkastushetkellä kuiva.

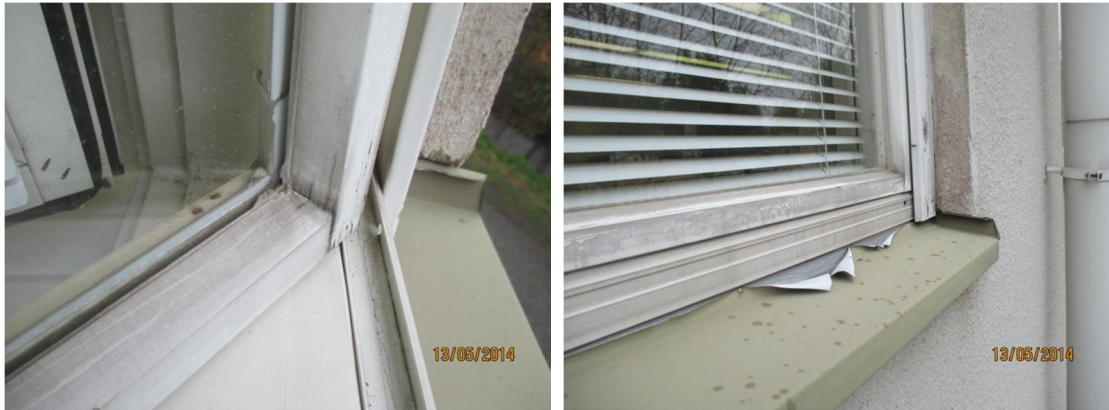
Ikkunat ovat puurakenteisia MSE -ikkunoita. Ikkunoiden ulkopuitteiden lasilistojen ja lasi välissä on paikoin rakoja, joista vesi pääsee ja ikkunoiden alaosilla on vuotojälkiä. Luokan 236 yhden ikkunan alakarmi on osin laho ulkopuitteen alta.

**Kuvat 18a ja b.** Kuvassa a on. musiikkiluokan kohdalla oleva ikkunan ulkokuite, jossa lasilista on irti lasista ja jää rako. Kohdalla on tehty tiivistyskittauksia. Kuvassa b on musiikkiluokan kohdalla olevan ikkunan vesipellitys, joka on jo kulunut.

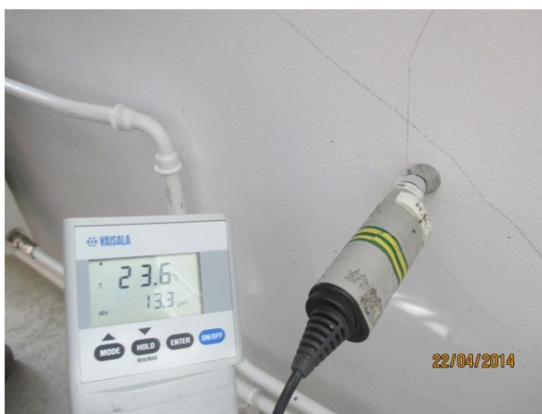
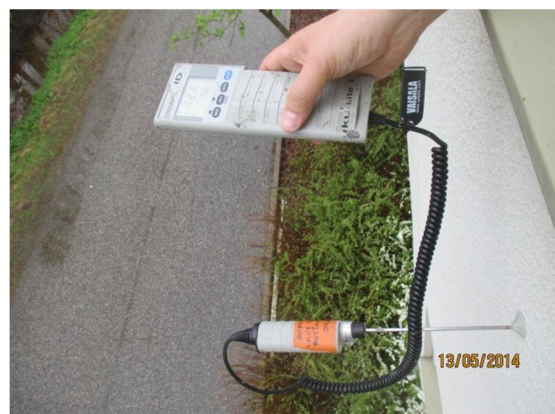
**Kuvat 19a ja b.** Kuvassa a on. ulkoseinän eristetilan kosteusmittaus 24.4.14 betoniseinän läpi eristeen keskialueelta, jolloin aurinko lämmitti julkisivua ja mahdollisesti aiheutti korkean vesihöyrysisällön. Kuvassa b on ulkoseinän eristetilan mittaus pilvipoudalla läheltä eristeen ulkopintaa.

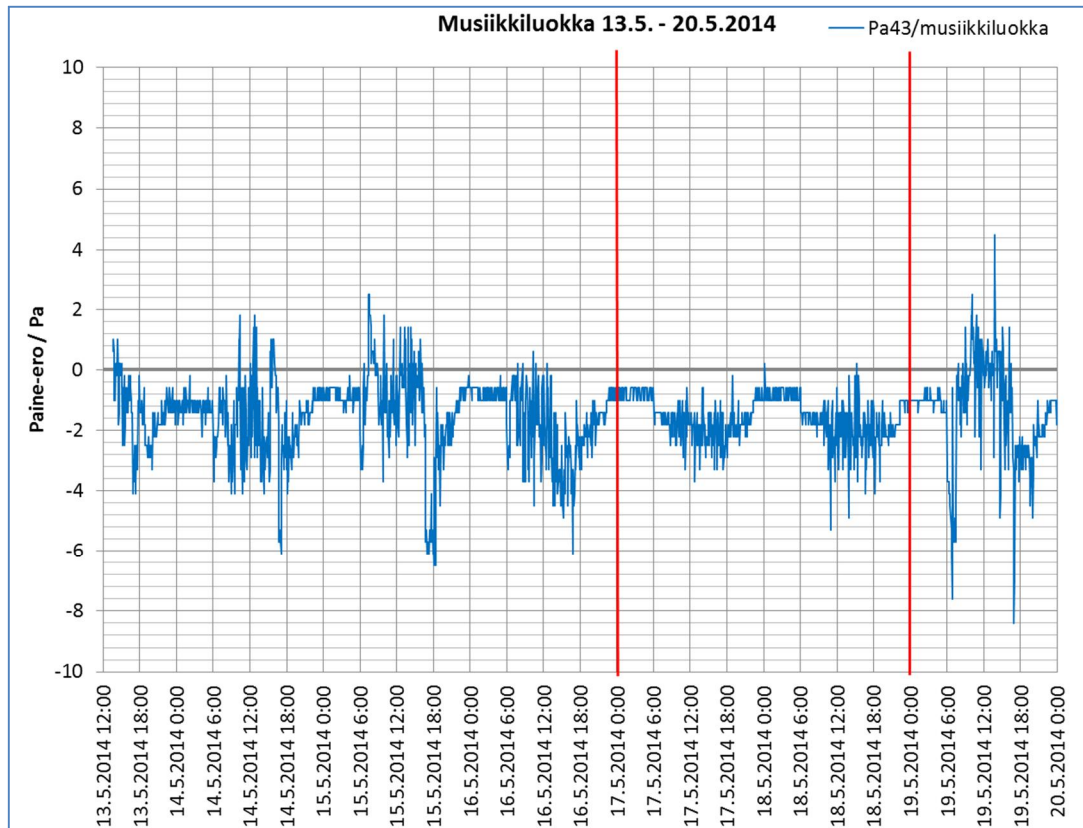
Luokan 236 ja ulkoilman välistä paine-eroa mitattiin 13.5–20.5.2014 välisellä jaksolla jatkuvatoimisena seurantamittauksena (kuva 20). Luokkatila on ajoittain selvästi alipaineinen ulkoilmaan nähden, mutta yöaikaan vain hieman alipaineinen. Viikonlopun mittausjakso on punaisten viivojen välissä.

**Kuva 20.** Kuvassa on musiikkiluokka 236 paine-eron seurantamittausjakson 13.5–20.5.14 kuvaaja. Viikonlopun jakso on punaisten viivojen välissä. Luokkatila on päivisin ajoittain selvästi alipaineinen, mutta yöaikaan on yleensä tasainen pieni alipaine.

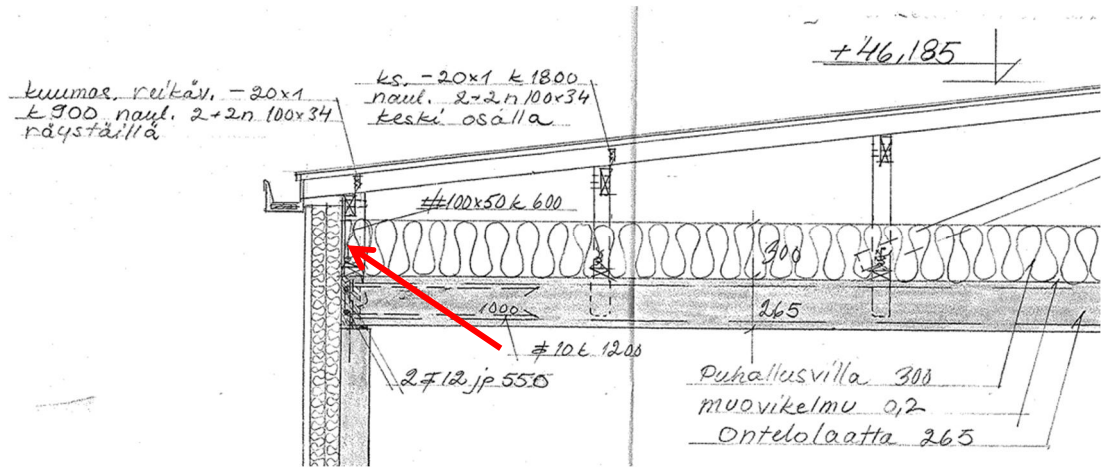
**Kuva 21.** Kuvassa on. pääleikkausote räystäältä. Ulkoseinällä vaikuttaa olevan levy pystyssä vasten ulkoseinän eristettä. Aluskatetta ei ole mainittu, eikä selvää tuuletusreittiä räystäältä.

Tuuletusreittien vähäisyyden takia on mahdollista, että vesikatolla oleva paksu lumi kerros alkaa sulaa altapäin, jäätyy räystäällä ja veden padottuessa alkaa vuotaa rivipelin saumoista, ellei niitä ole tiivistetty hyvin. Tämän takia aluskatteen reunan tulee ulottua ulkoseinän ulkopuolelle, jottei vuotovesi valu seinärakenteeseen tai yläpohjaan.

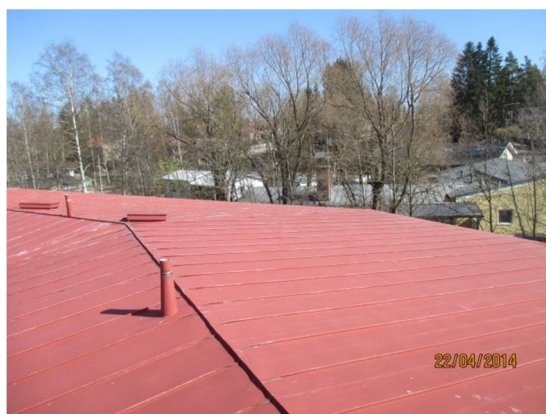
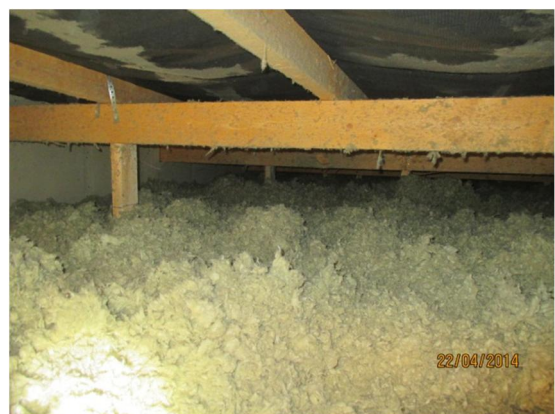
**Kuvat 22a ja b.** Kuvassa a on yleiskuva v. 1992 laajennusosan vesikatolta.. Kuvassa b on yläpohjaontelo, joka on hyvin matala räystäään lähellä. Aluskatteen räystääsläittymää ei päästy tutkimaan..

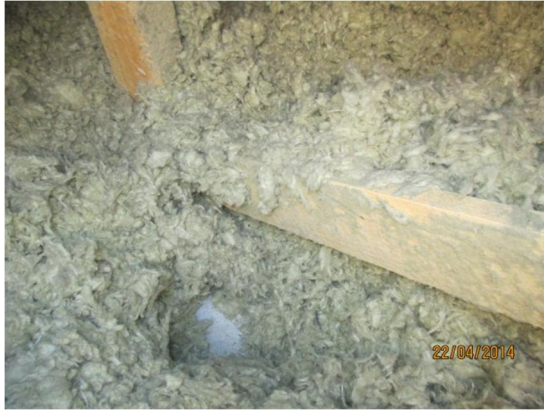
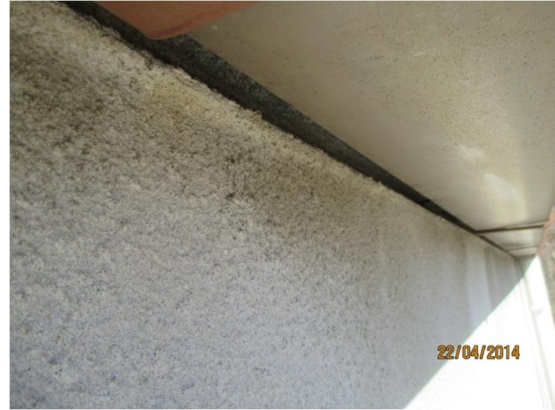
**Kuvat 23a ja b.** Kuvassa a on. yläpohjan puhallusvillaeristeen alla betonia, höyrynsulkumuovia ei havaittu. Kuvassa b on ulkoseinän yläosalla räystäskourun ali oleva kapea rako.

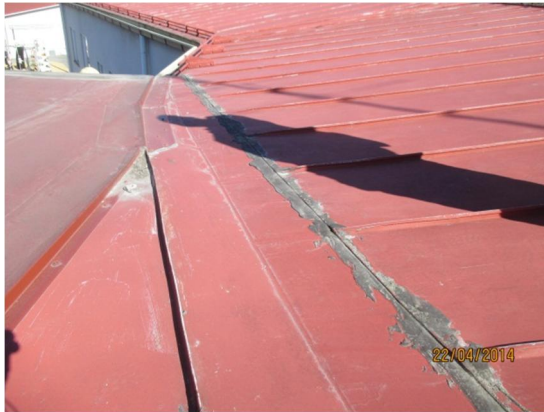
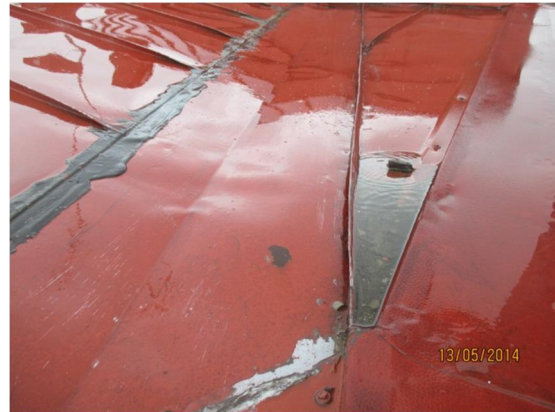
Laajennusosien välinen jiirialue on hyvin loiva ja siihen on tehty tiivistyksiä kittaamalla. Jiirin pellityksiin on jäänyt vuotoriskikohtia, joihin vesi jää seisomaan. Räystäällä jiirin kohdalla on v. 1968 laajennusosalla ulkoseinällä vuotojälkiä, ks. Ulkoseinät.

**Kuvat 24a ja b.** Kuvassa a on. laajennusosien välinen jiiri, jonka pellitykseen on tehty tiivistyskittauksia. Kuvassa b on jiiirin rivipeltiväliin padottunutta vettä.

Vesikatolla v. 1992 ja 1968 laajennusosien liittymän jiiri on vuotanut ja aiheuttanut v. 1968 laajennusosan ulkoseinän ja yläpohjan kastumisen, erityisesti jos aluskatetta ei ole tai jos se on asennettu väärin. Vaikutti siltä, että vuotopaikalla ei ole tehty korjauksia, koska ulkoseinällä on pahoja vuotojälkiä. Todennäköisesti vuodoista on seurannut kosteus- ja mikrobivaurioitumista yläpohjaan ja ulkoseinään. Rakenteiden kunto selvitetään jatkotutkimuksissa avaamalla rakennetta ja korjaamalla puutteet.
