ITÄ-HAKKILAN KOULU

ILMANVAIHTOJÄRJESTELMÄN KUNTOTUTKIMUS

Tutkimuksen ajankohta: vko 41-45 / 2006
Raportin päiväys: 22.11.2006
Tilaaajan yhteyshenkilö: Vantaan Kaupunki
Per Andersson, 040 5939212

Kuntotutkimuksen suorittajat:
Tekmanni Service Oy

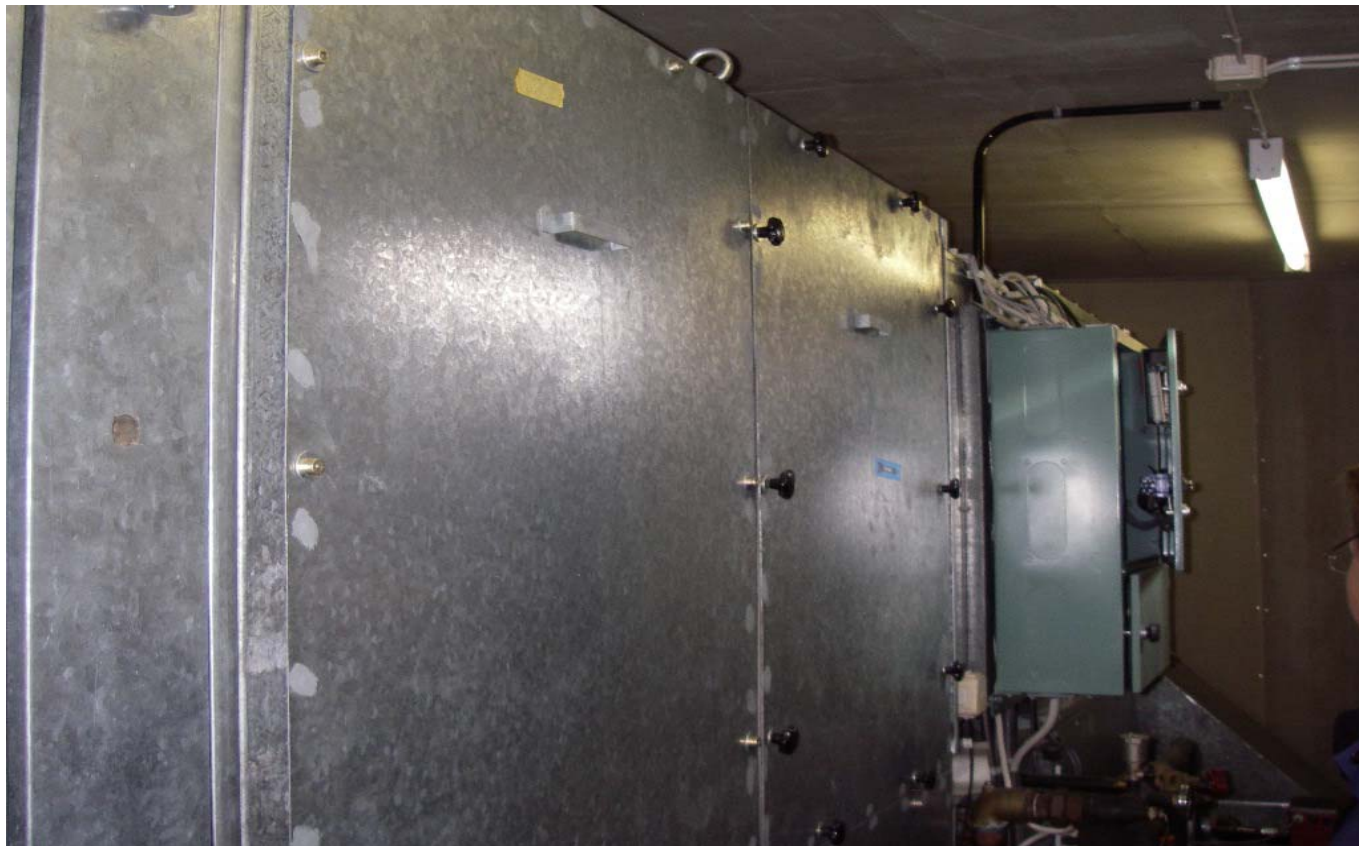
KUVA 1. Ilmastointikone on alkuperäinen Ilmateollisuuden valmistama ns. pakettikone.

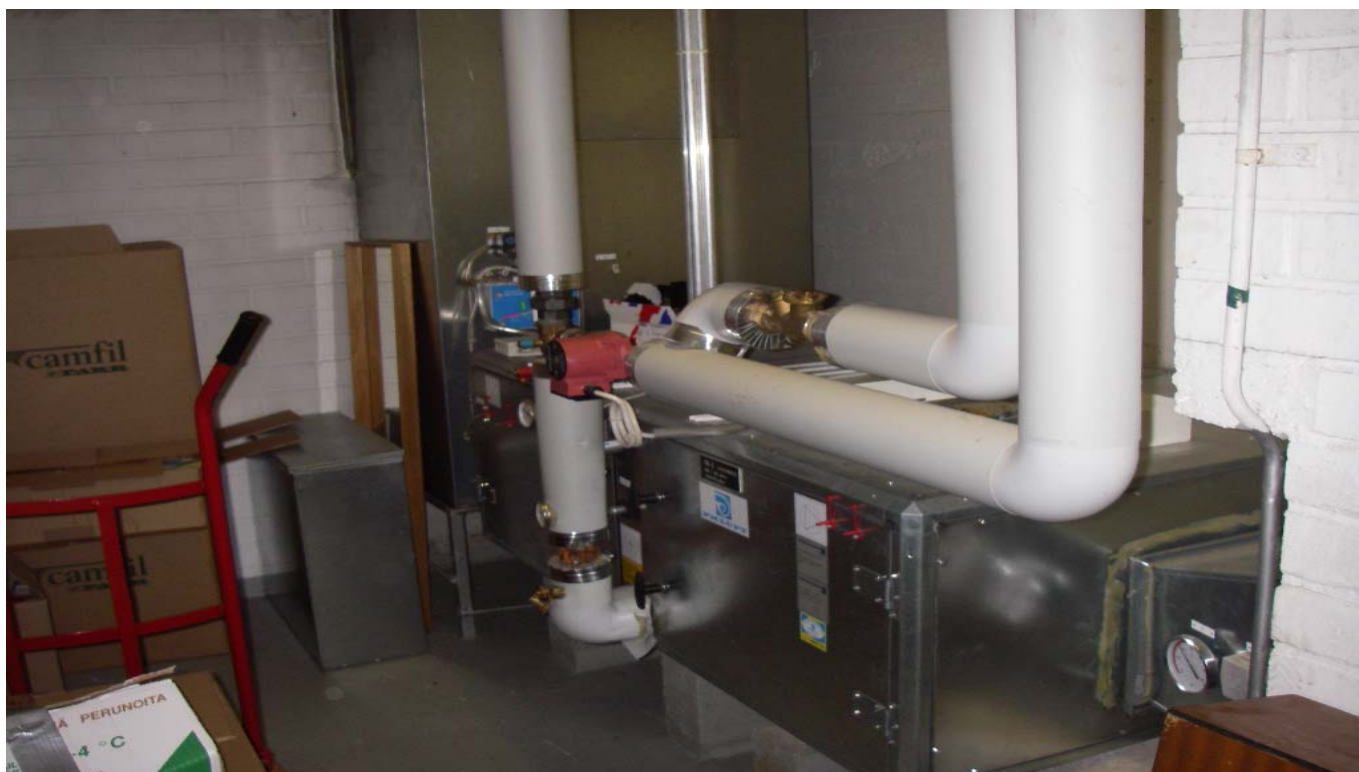
KUVA 2. Liikuntasalin ilmastointikone on uusittu PM- Luft valmistama ns. pakettikone.

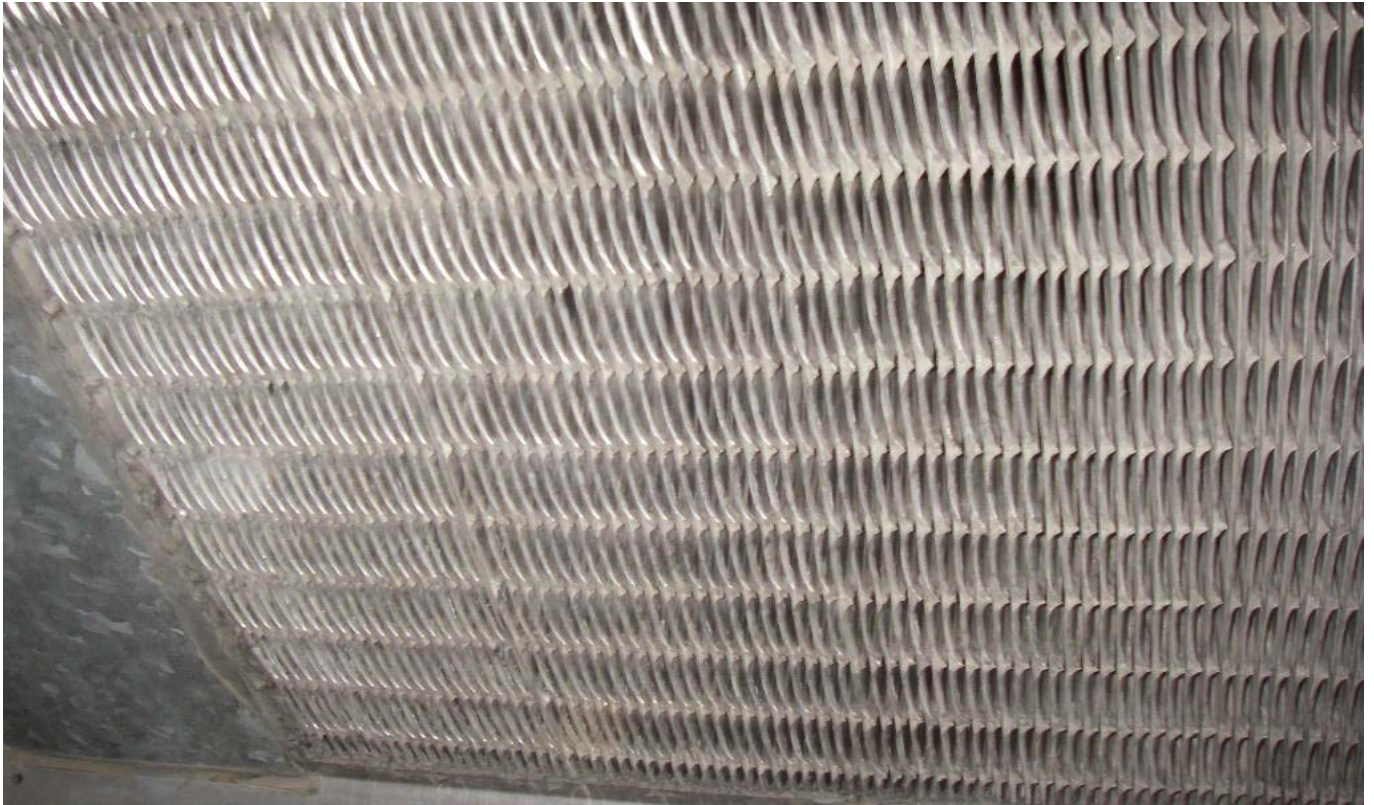
- Suodatinseinät eivät ole aivan tiiviitä. Suodattimista tapahtuu hieman ohivirtausta (= suodattamaton ilma pääsee huoneilmaan). *Suodatinkehikoiden tiivisteitä tulee uusia, jotta ohivirtaus saadaan loppumaan.*
- Suodattimet ovat hieman likaiset. *Suodattimet tulisi uusia.*
- Lto- kuutio on melko pölyinen (kuva 3). *Lto- kuutio tulee puhdistaa.*
- Hihnat ovat kuluneet. *Hihnat tulee uusia.*
- Lto:n säätöpeltien peltimoottorit eivät ajaneet tarkastuskäynnin aikana. *Säätöpeltien peltimoottori tulisi tarkastaa ennen talven tuloa.*
- Tuloilmapuhallin on hieman nokinen. *Puhallin tulee puhdistaa.*
-

KUVA 3. Tuloilmakoneen TK 1 Lto- kuutio on melko pölyinen.

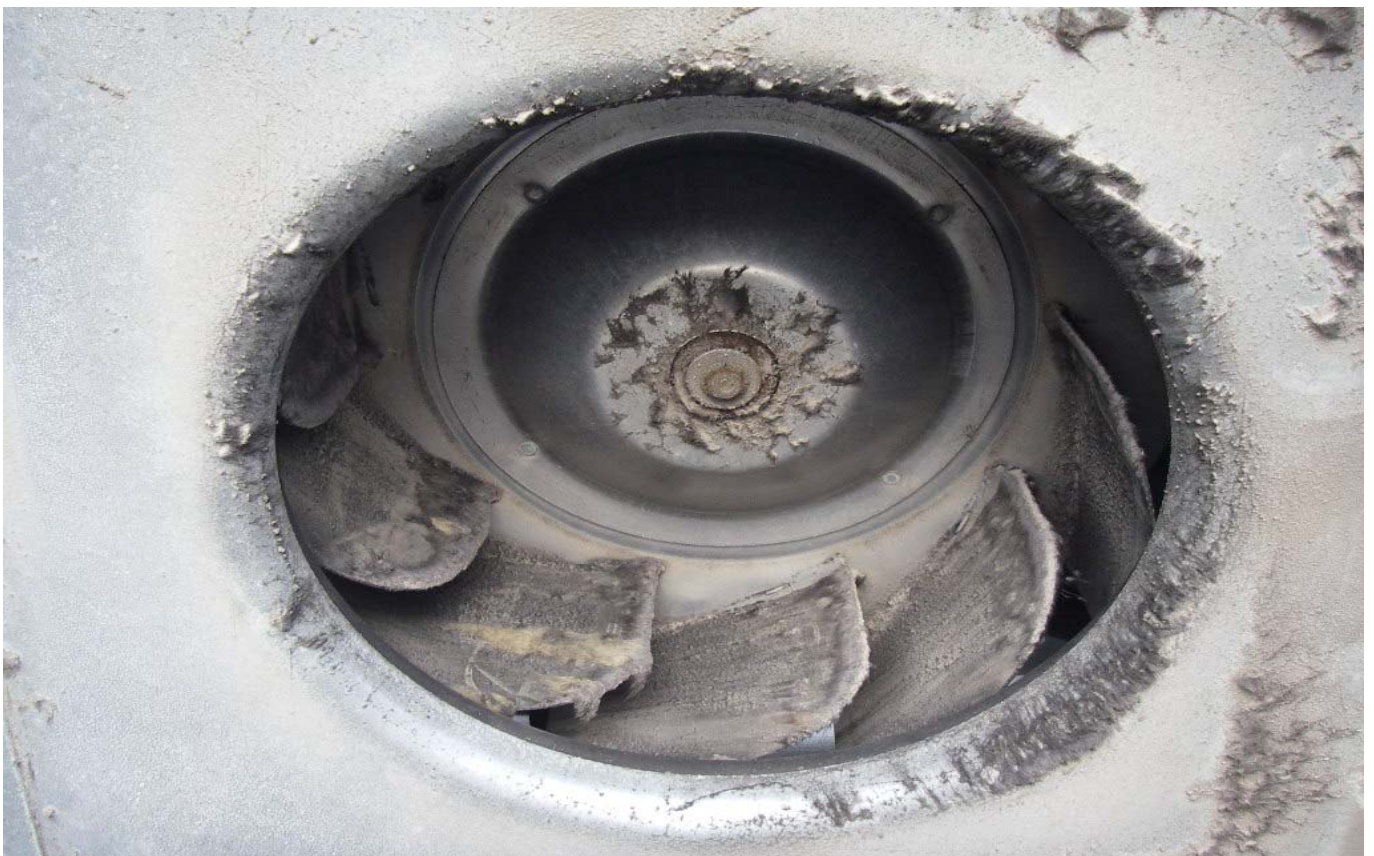
- Huippuimuri on melko pölyinen (kuva 4). *Huippuimuri tulee puhdistaa nuohouksen yhteydessä.*
- Poistoilmakanava on melko pölyinen ja kanavan pohjalla on hieman rakennusjätettä (kuva 5). *Poistoilmakanava tulee puhdistaa nuohouksen yhteydessä.*

KUVA 4. Liikuntasalin huippumuri on melko pölyinen.

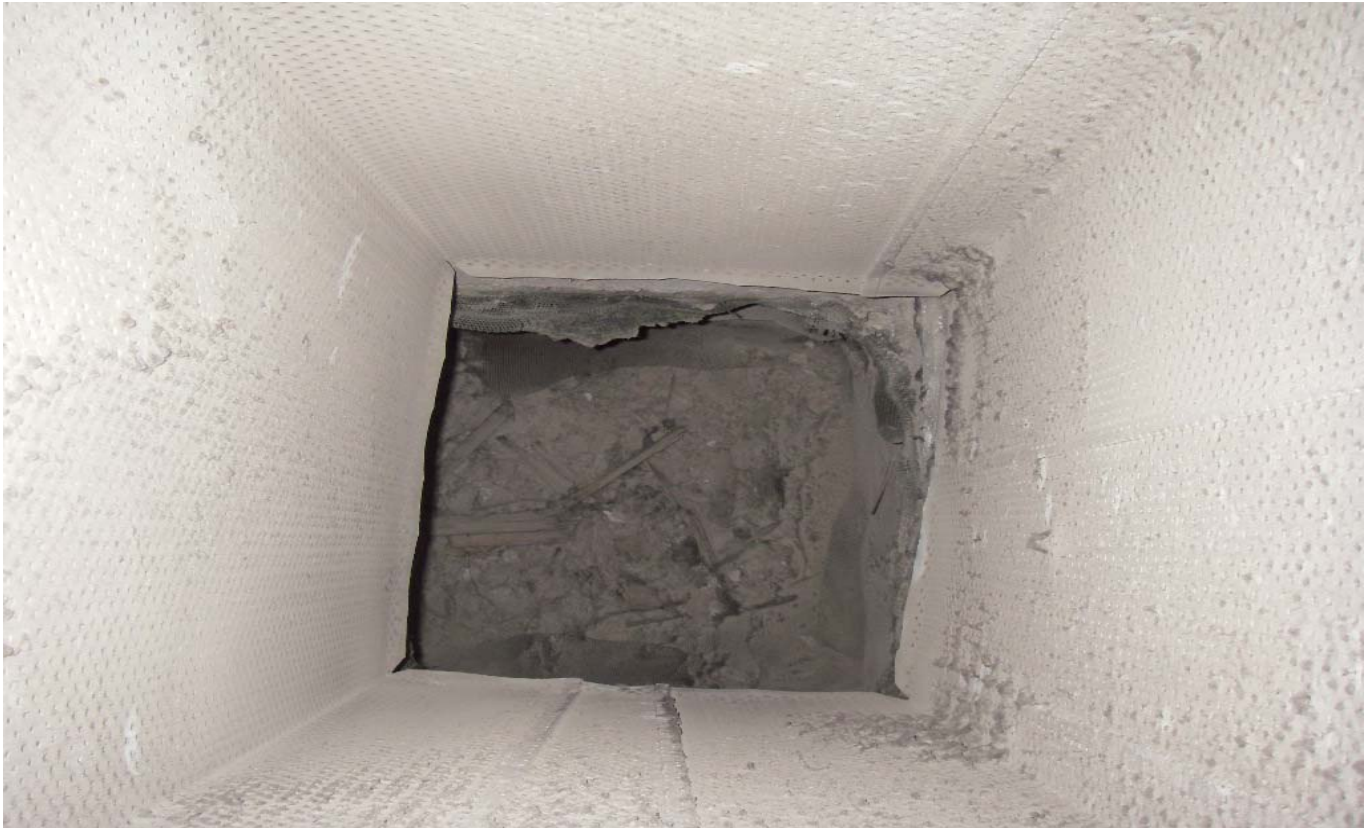
KUVA 5. Liikuntasalin poistoilmakanava on melko pölyinen.

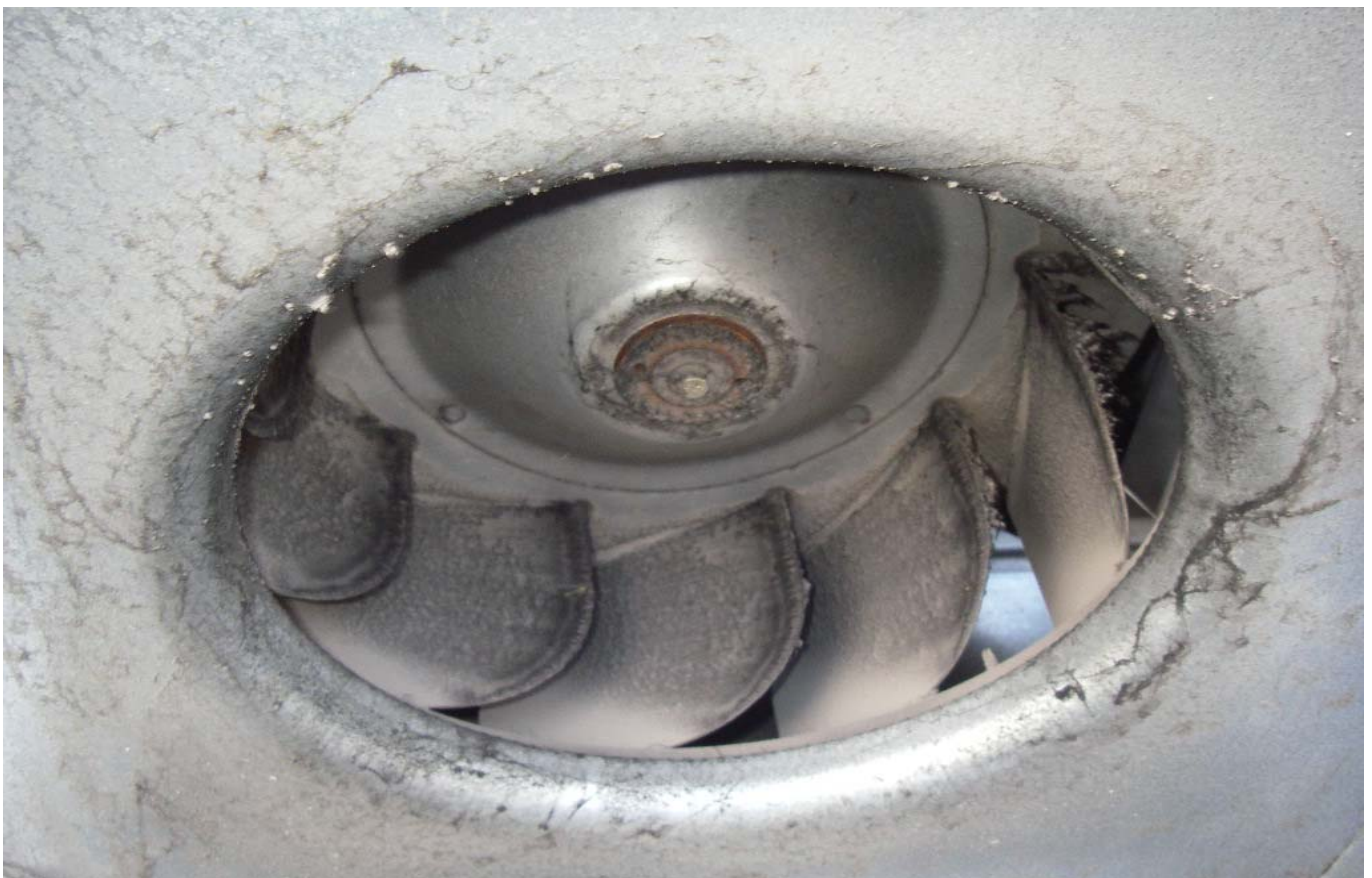
- Huippuimurissa on kuiva laakeriääni. *Huippuimurin laakerit tulisi uusia.*
- Huippuimuri on melko pölyinen (kuva 6). *Huippuimuri tulee puhdistaa nuohouksen yhteydessä.*
- Poistoilmakanavan pohjalla on hieman rakennusjätettä (kuva 7). *Poistoilmakanava tulee puhdistaa nuohouksen yhteydessä.*

KUVA 6. Sosiaalitilojen poistoilmapuhallin on pölyinen.

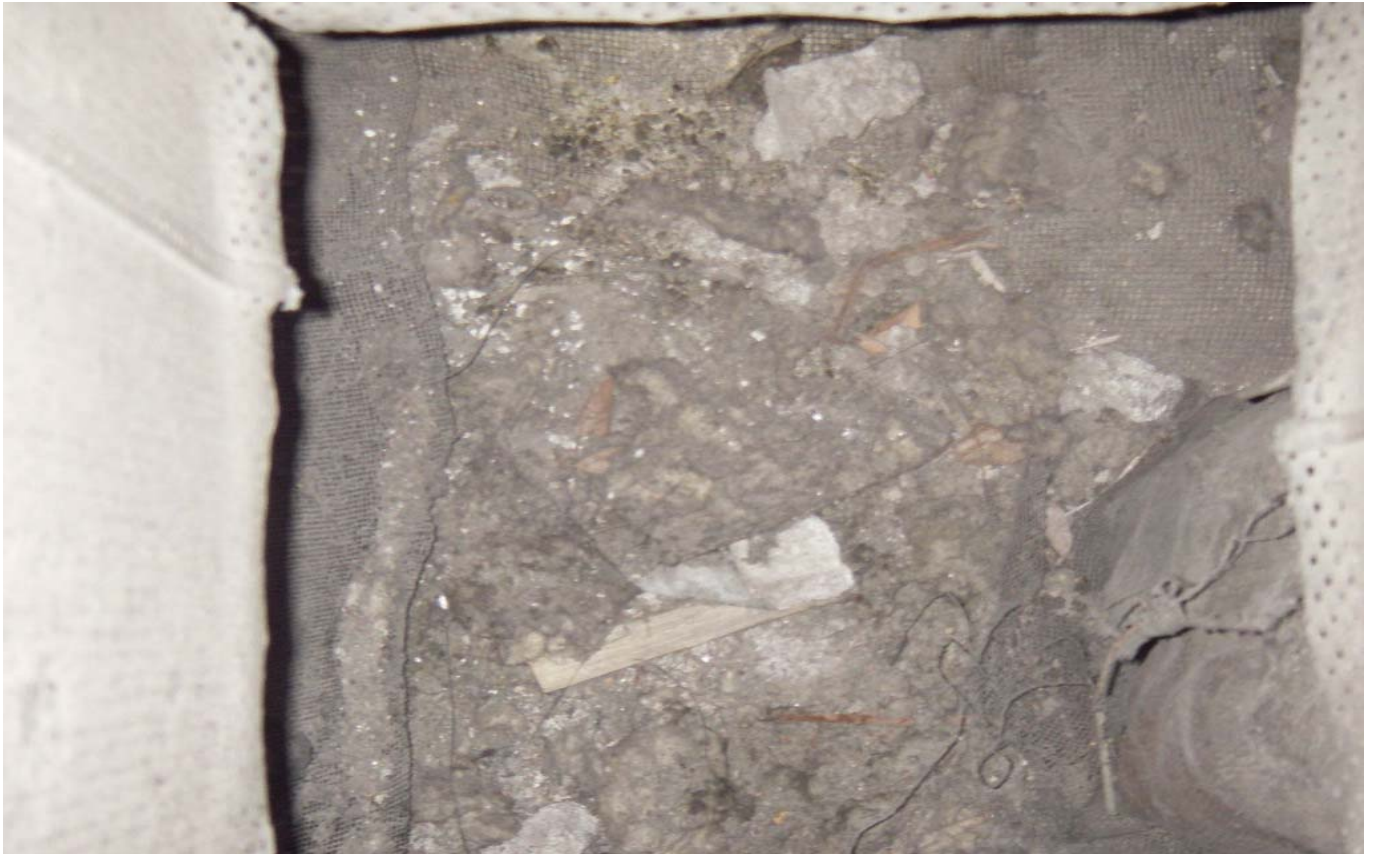
KUVA 7. Sosiaalitalan poistoilmakanavassa on hieman rakennusjätettä.

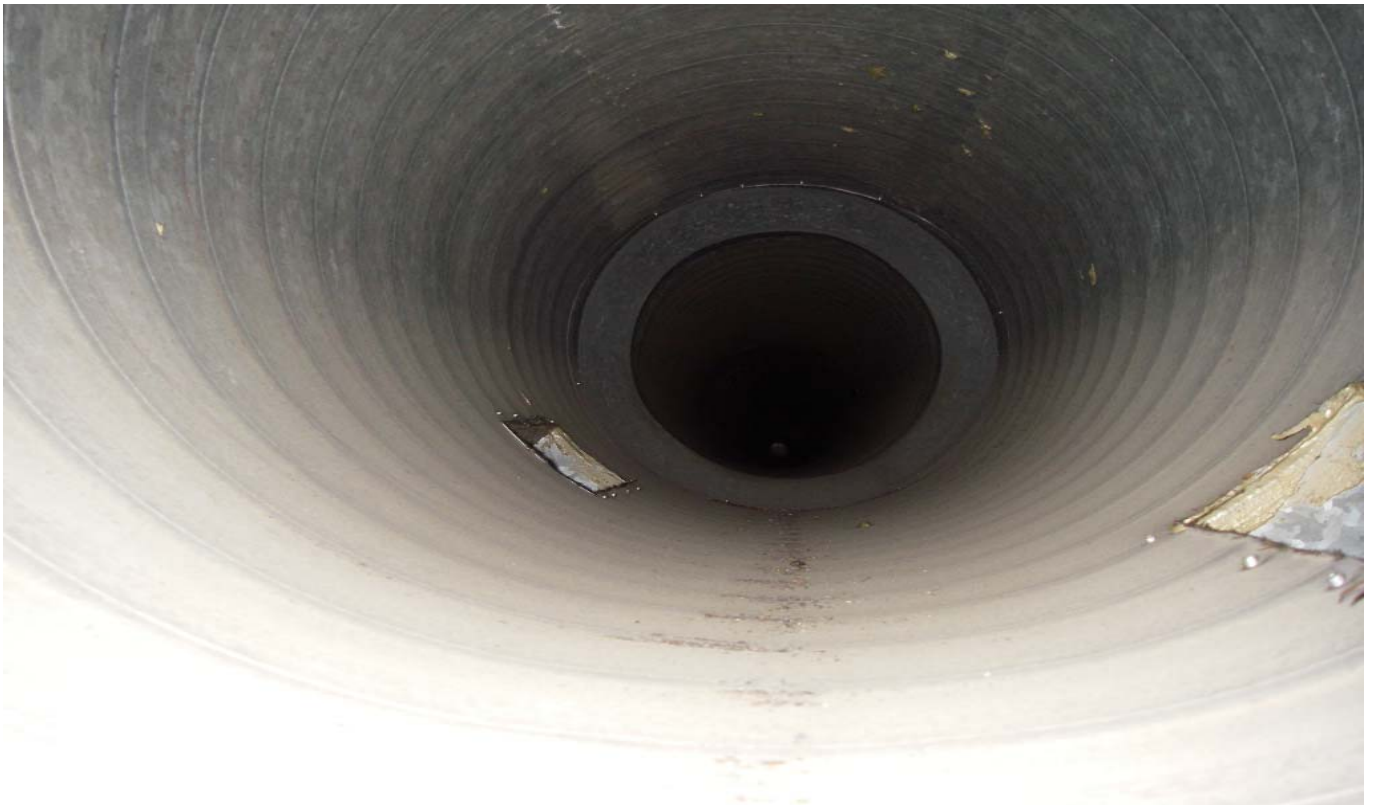
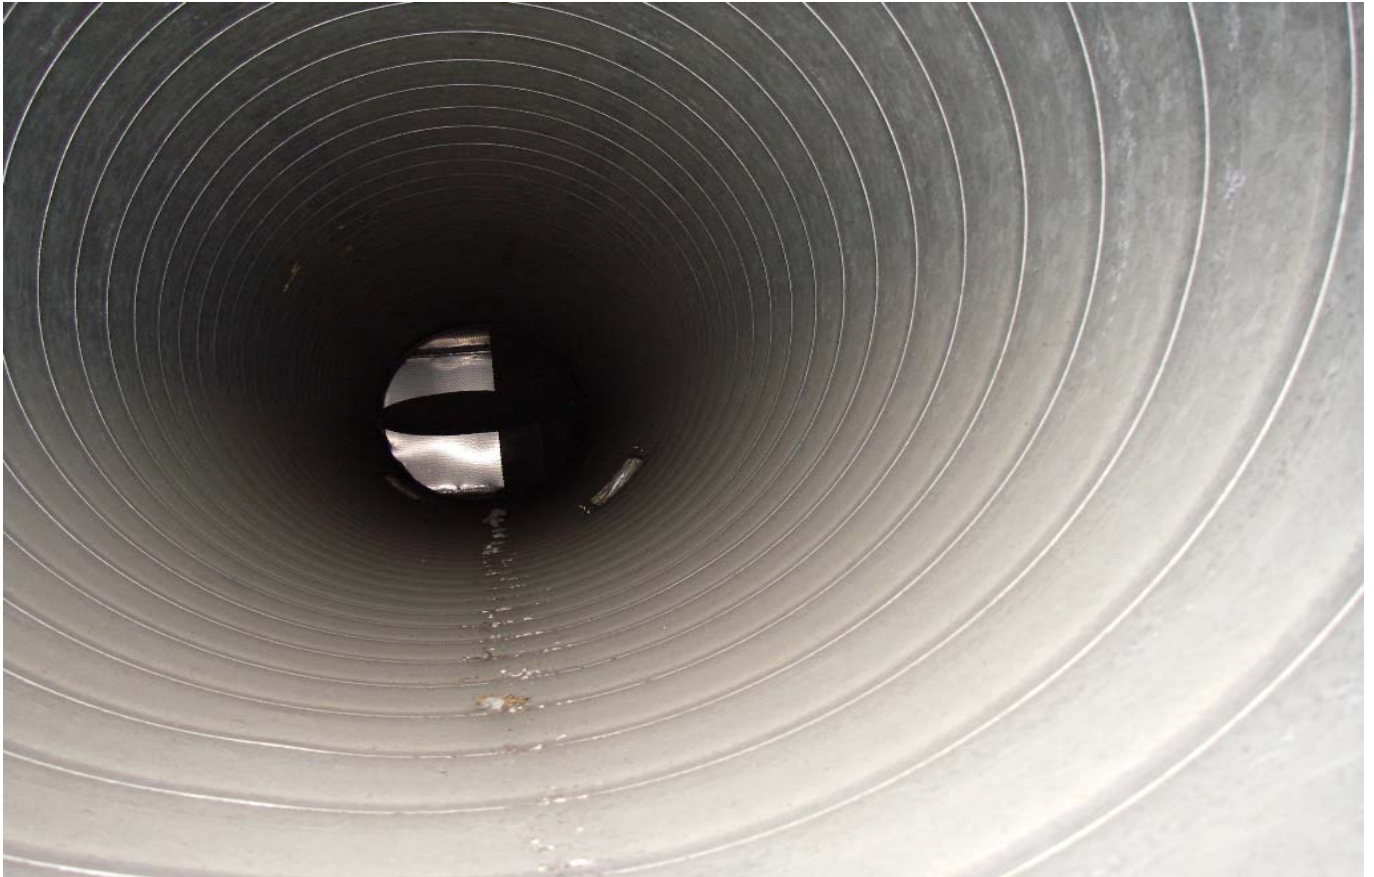
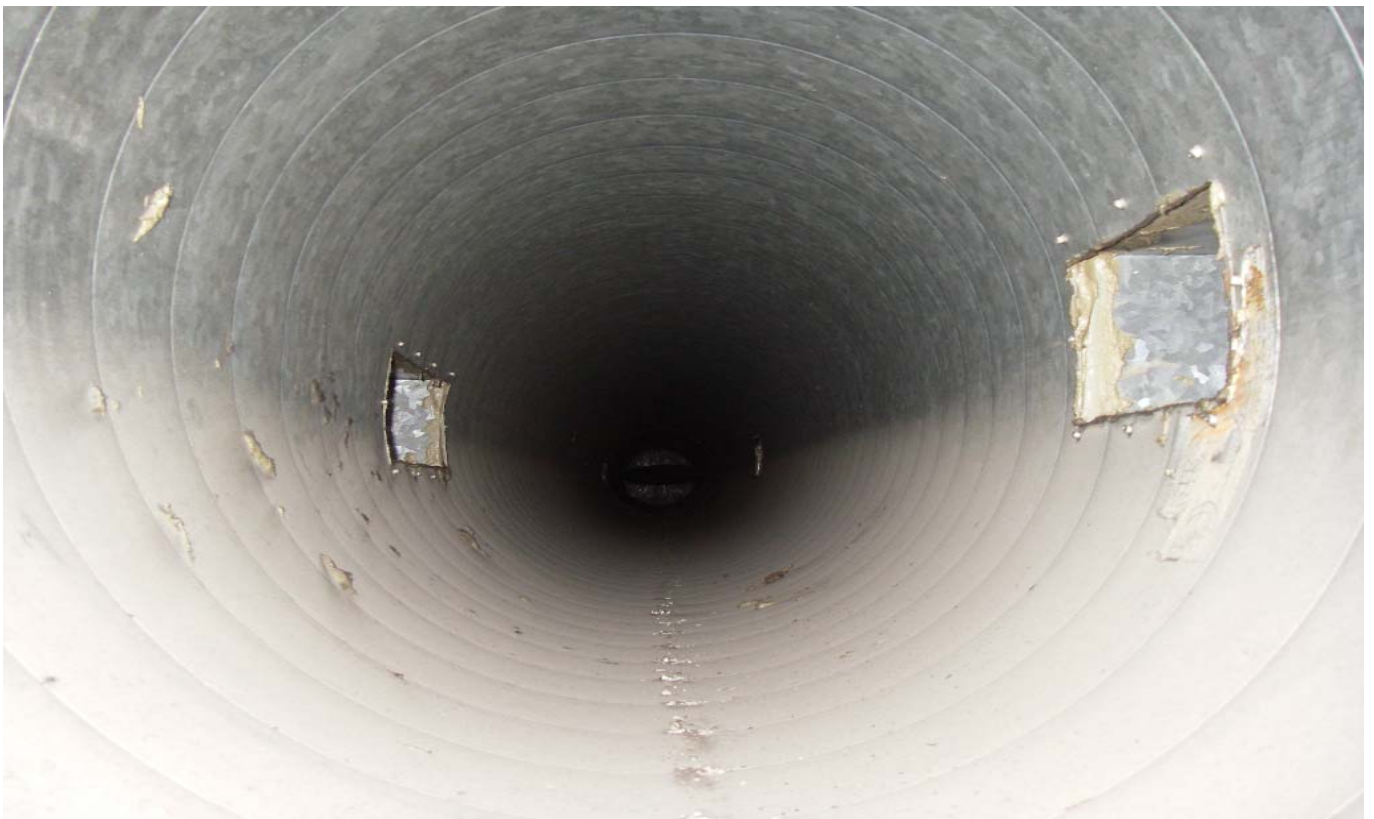
Tulo- ja poistoilmakanavat on rakennettu teräslevykanavista (kierresaumaputkea ja kanttikanaavaa). Kanavat ovat rakenteellisesti kunnossa, mutta havaintojen perusteella tutkimusalueen tuloilmakanavat ovat pölyisiä (kuva 8, kuva 9 ja kuva 10). Poistoilmakanavissa on havaittavissa melko paljon pölykertymää (kuva 11 ja kuva 12). *Tulo- ja poistoilmakanavat tulisi puhdistaa lähivuosien aikana.*

KUVA 8. Yleiskuva 2 krs. tuloilmakanavasta.

KUVA 9. Yleiskuva 2 krs. tuloilmakanavasta.

KUVA 10. Yleiskuva 1 krs. tuloilmakanavasta.

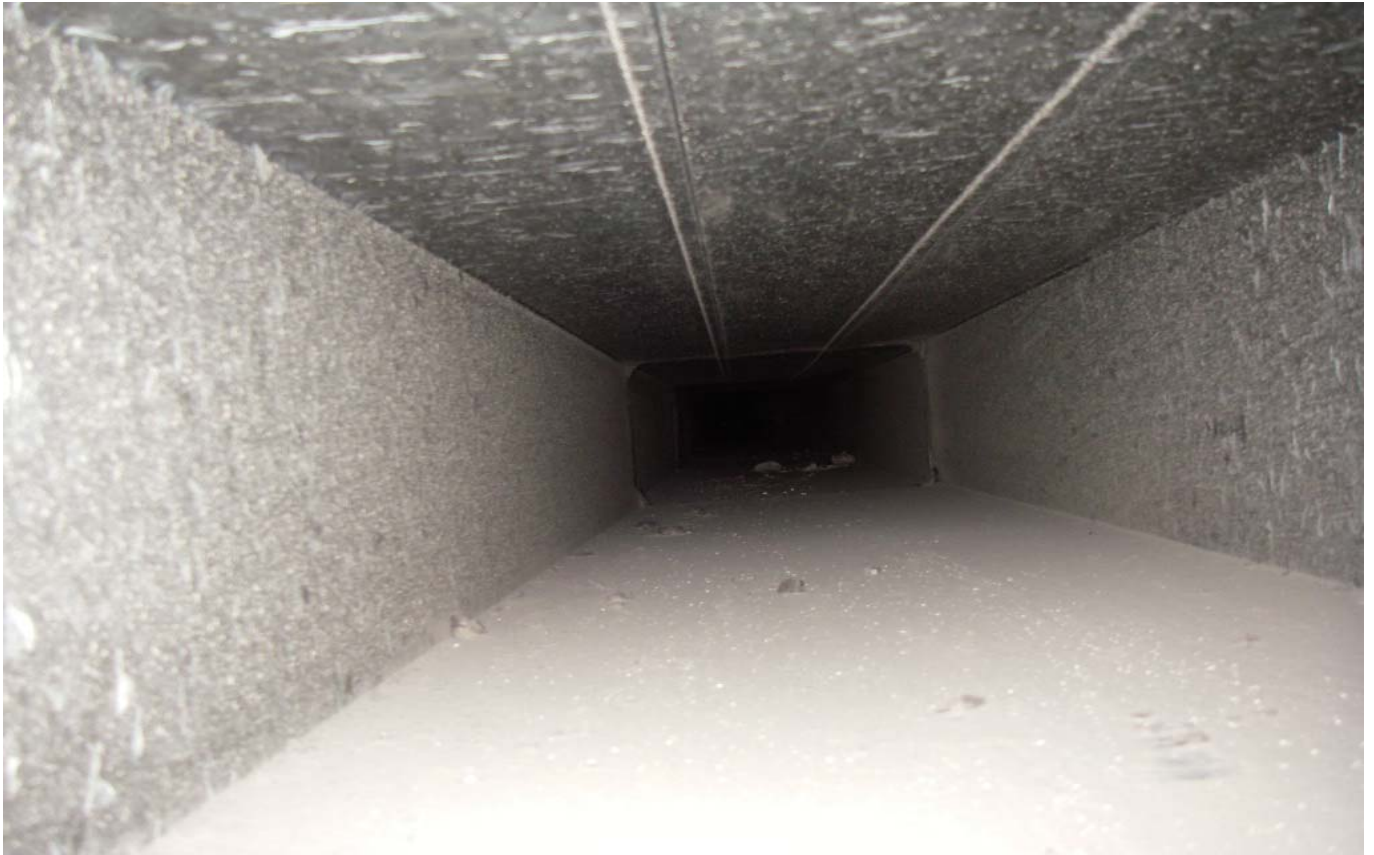
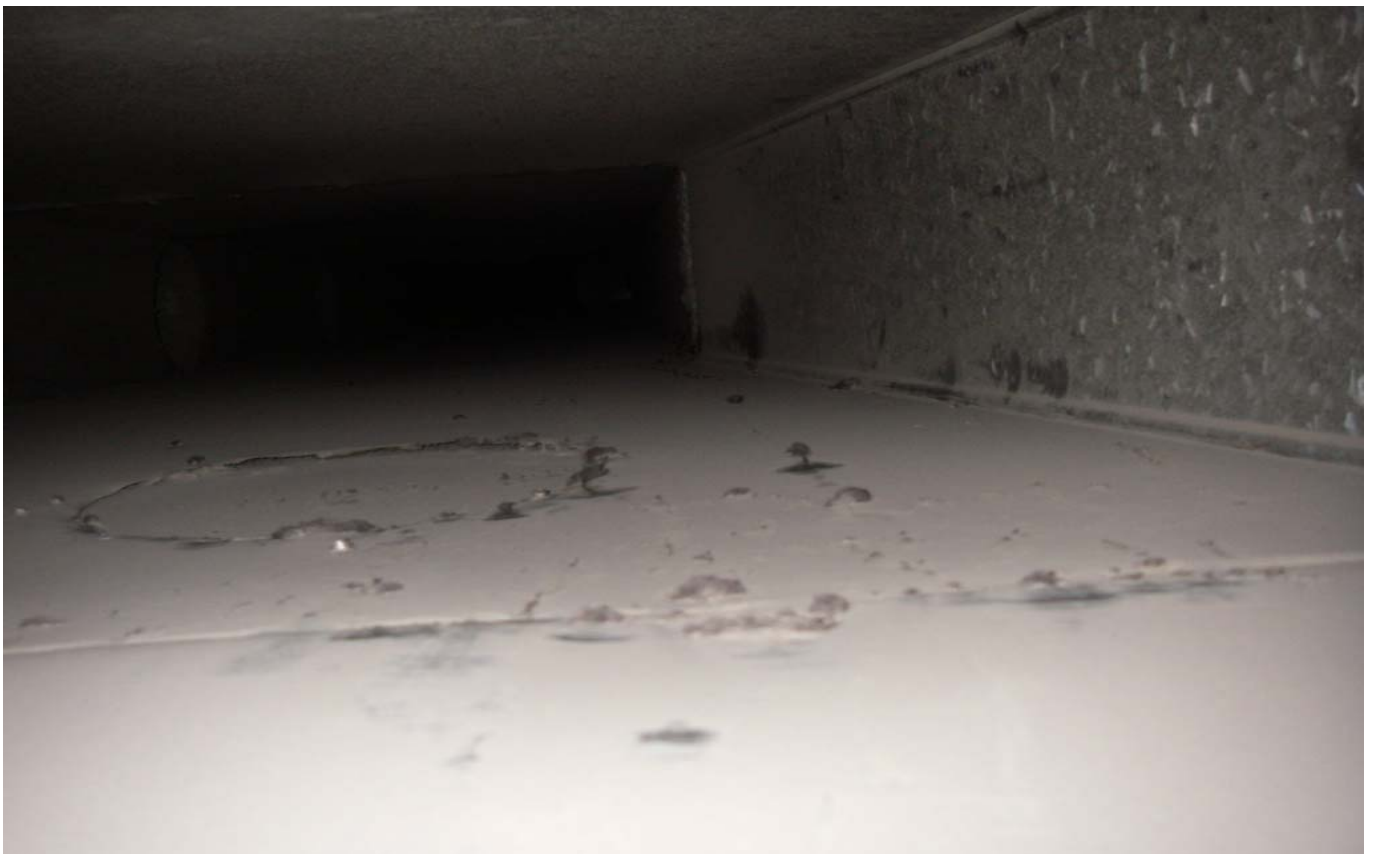
KUVA 11. Yleiskuva 2 krs. poistoilmakanavasta.

KUVA 12. Yleiskuva 1 krs. poistoilmakanavasta.

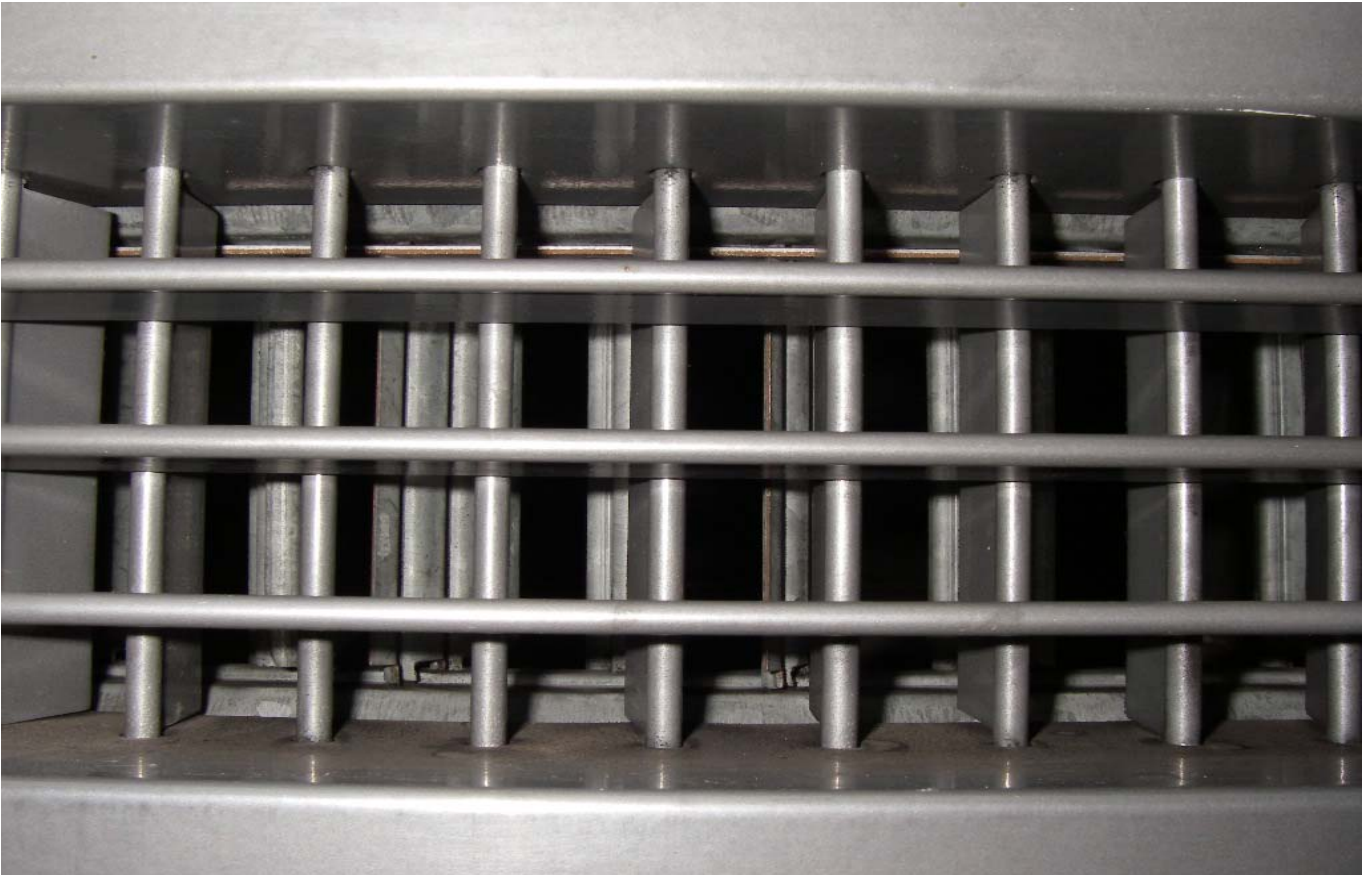
Tuloilmaelimet ovat luokkatiloissa ns. ritiläsäleikköjä, joilla on mahdollista muokata heittokuvioita (kuva 13). Tuloilmaventtiileiden heittokuviot selvitettiin savukokein (kts liitteenä olevasta piirustuksesta). Mittauksissa havaittiin, että ilman liikkuvuus on varsin tyydyttävällä tasolla luokkatiloissa, mutta heittokuviot ovat paikoin varsin kapeat. Lisäksi luokkahuoneessa n:o 203 tuloilmäsäleikön heittokuvion eteen on asennettu valaisin (kuva 14). *Luokkahuoneiden heittokuviot tulisi tarkastaa ja säätää nuohouksen jälkeen, sekä luokkahuoneen n:o 203 valaisin tulisi siirtää.*

KUVA 13. Luokkatilojen tuloilmasäleiköt ovat ritiläsäleikköjä.

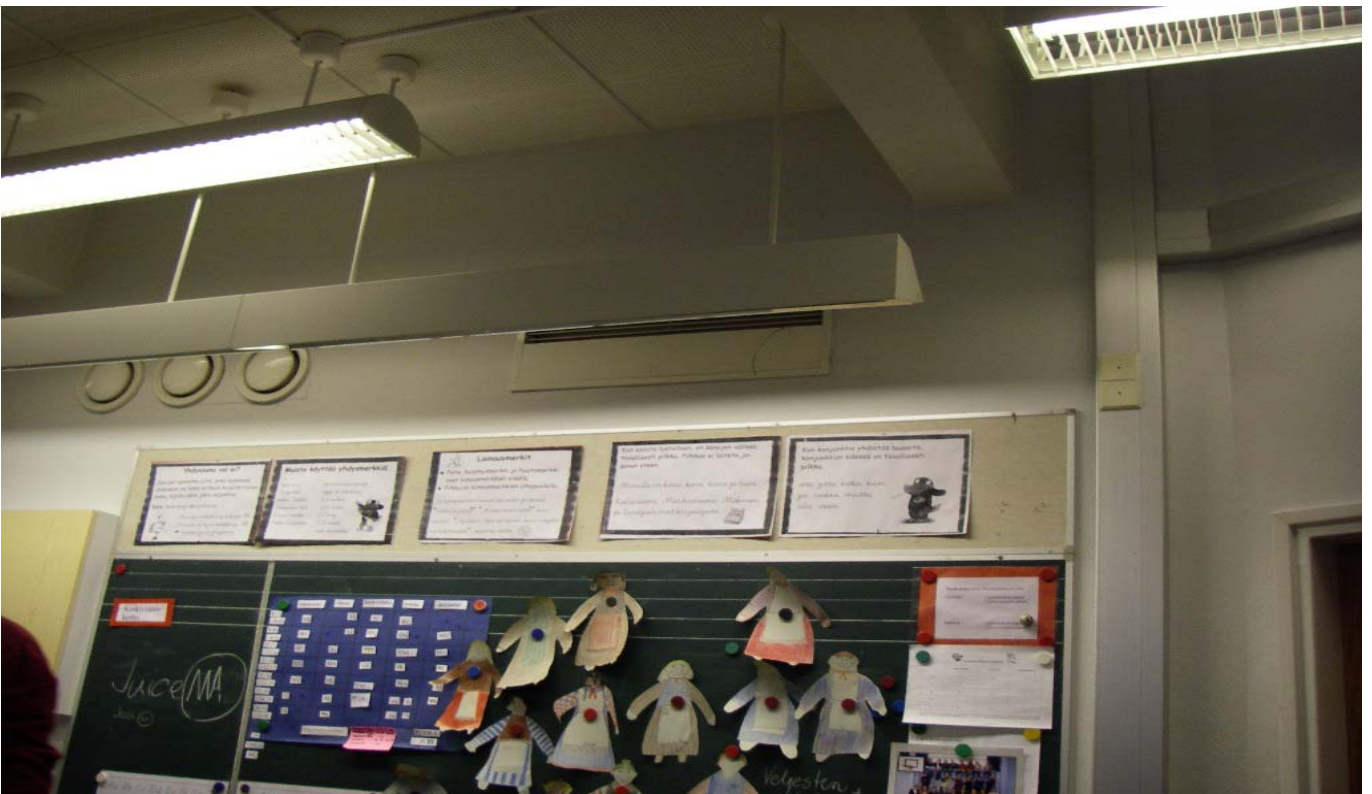
Luokkahuoneissa tarkasteltiin ilman liikkumista savutusmittauksen avulla. Mittauksissa havaittiin, että ilman liikkuvuus on varsin tyydyttävällä tasolla luokkatiloissa, mutta heittokuviot ovat paikoin varsin kapeat (huonetilojen huuhtelu ei aivan tapahdu suunnitellulla tavalla). Lisäksi luokkahuoneessa n:o 203 tuloilmasäleikön heittokuvion eteen on asennettu valaisin.

KUVA 14. Luokkahuoneessa n:o 203 tuloilmasäleikön eteen on asennettu valaisin.

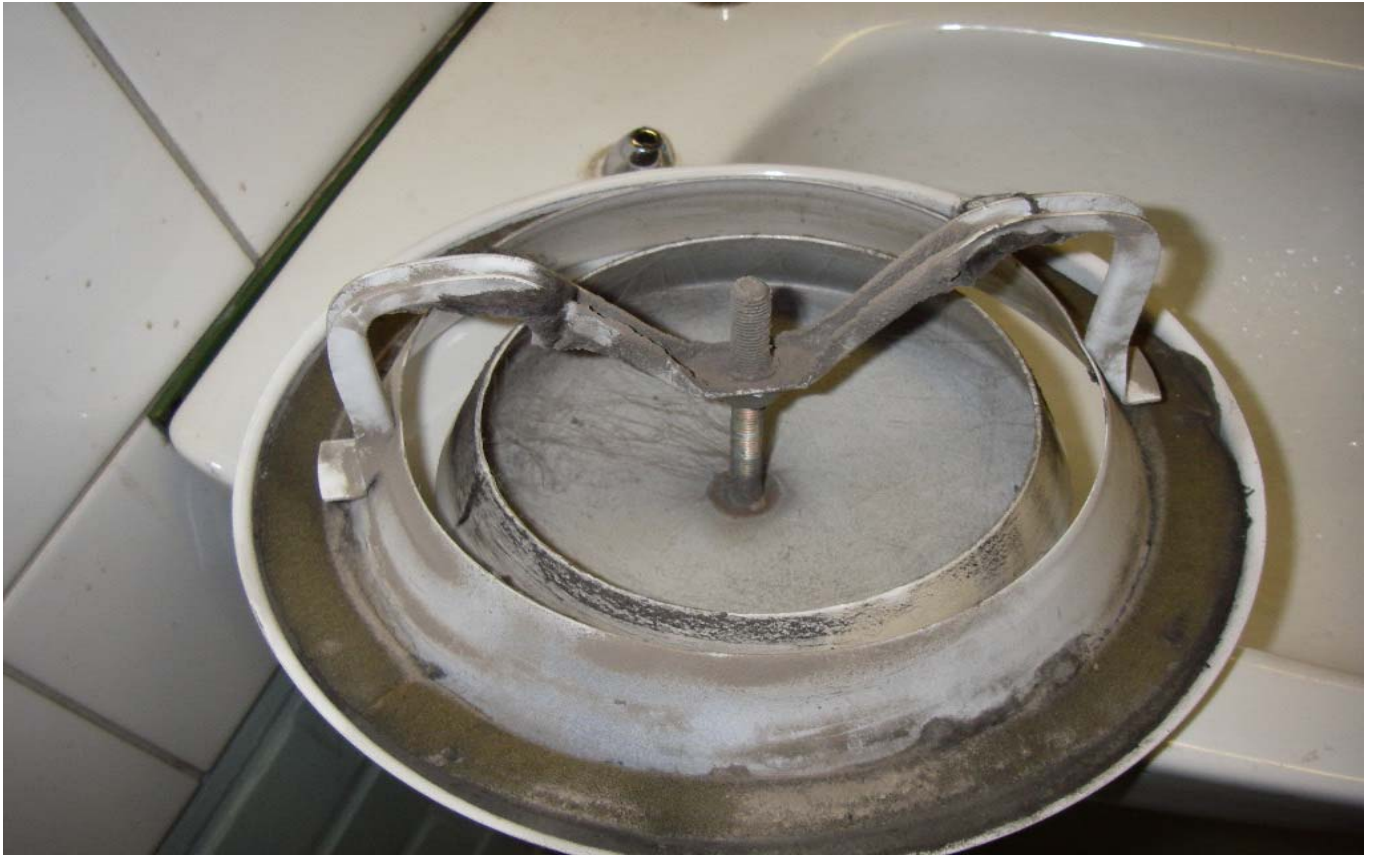
Poistoilmaventtiilit ovat alkuperäisiä kartioventtiileitä. Venttiilit ovat täysin toimivia nykyjärjestelmässä, mutta pölyisiä (**kuva 15**). *Venttiilit tulee puhdistaa nuohouksen yhteydessä.*

KUVA 15. Poistoilmaventtiilit ovat pölyisiä.

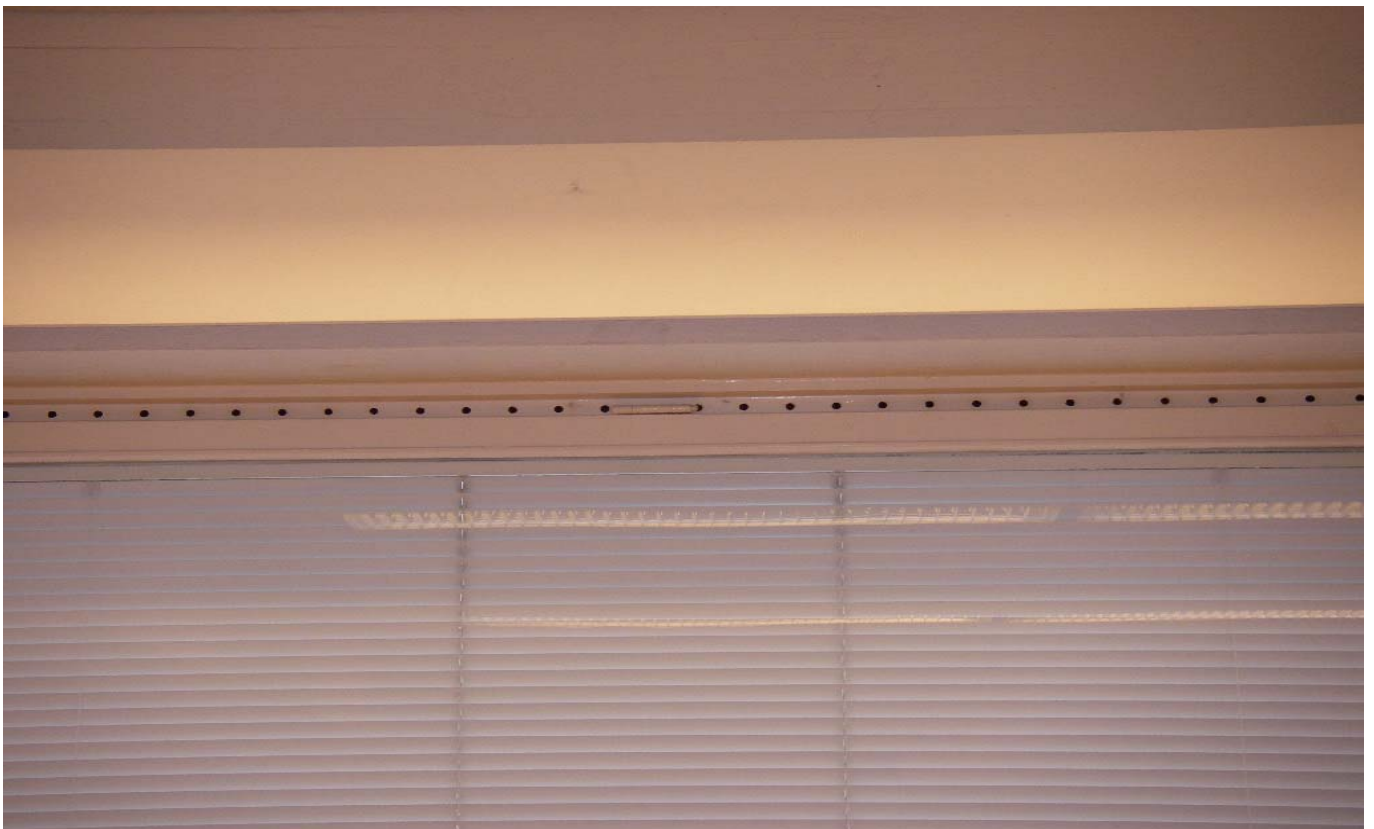
Luokkahuoneisiin korvausilmaa pitäisi tulla ikkunakarmien yläosassa olevan reijityksen kautta (**kuva 16**). Tarkastetuissa luokkahuoneissa reikien toimintaa tarkasteltiin merkkisavun avulla. Tarkastuksissa ei havaittu ilmanvirtausta reikien kautta ja niiden toiminta tulisivin tarkastaa jos ne ovat vielä käytössä.

KUVA 16. Ikkunoiden yläkarmissa on reijitys.
