## Alustatilojen tiiviys- ja kuntokartoitus

### Itä-Hakkilan koulu

Koulutie 8  
01260 VANTAA

**ASB-YHTIÖT,**  
ASB-Consult Oy Ab, Helsinki

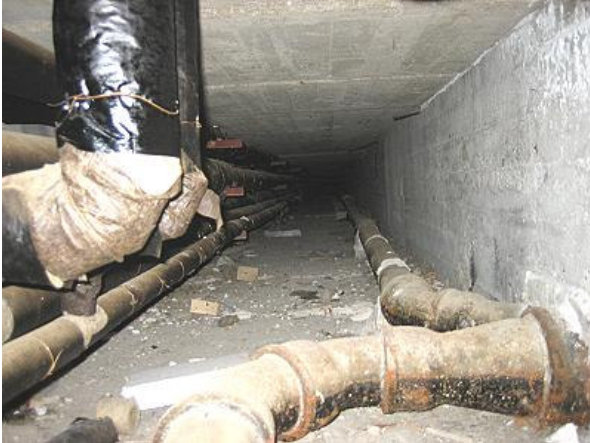
Putkikanaali on kooltaan n. 1200 mm x 800 mm (leveys x korkeus) ja pituus n. 60 m. Kanaali oli putkivedoista johtuen vaikeasti kuljettava (*kuva 4*). Pinnat olivat pääasiassa puhtaat ja kuivat, joskin siellä täällä oli jäljellä puunkappaleita ja betonipölyä yms. (*kuva 1*). 1.kerroksen käytävän sähkökeskuksen kohdalla alustatilassa havaittiin putkivuoto ja em. kohdalla putkikanaalin **betonilattia/-pohja oli paikallisesti kostea**. Putkikanaalista lähtien putkien sivusiirtymiä on havaintojen mukaan alapohjalaatassa. Alusta- ja kanaalitulojen ylipaineisuudesta johtuen **terveydelle haitallisia itiöitä voi päästä sisätiloihin** ilmanvaihdon ottaessa korvausilmaa alustatiloista. Putkikanaalin C-osan puoleisessa päädyssä oli Ø 50 mm tuuletusputki betonirakenteen läpi. Toinen tuuletusputki (ulos) oli A-osan päädyn sisäänkäynnin läheisyydessä. Em. ilmanvaihtoputki oli kartoitushetkellä tukossa. Em. alueilla ei ollut valaistusta tai sähköpistoketta.

**Kuva 1** Putkikanaali. Puuta yms.

Putkikanaalista tulee poistaa ylimääräiset puun kappaleet ja käytöstä poistetut putkistot (kuva 3). Jäljelle jäävät pinnat imuroidaan. Vesivuotokohdalla oleva rakenne tulee kuivata. **Kulkuaukot tiivistetään** tai asennetaan uudet luukut, mikäli tiivistäminen ei luotettavasti ole mahdollista suorittaa.

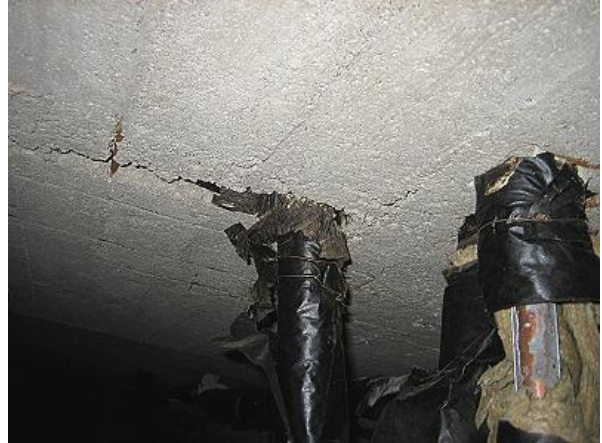
**Kuva 2** Putkikanaalista nousuja alapohjalaatetaan.

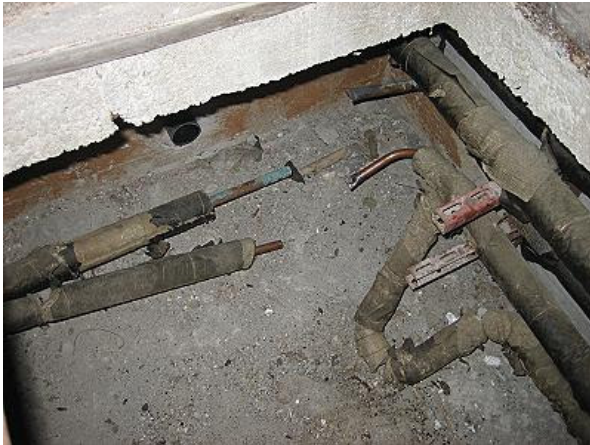
**Kuva 3** Käytöstä poistetut putket tulisi poistaa.

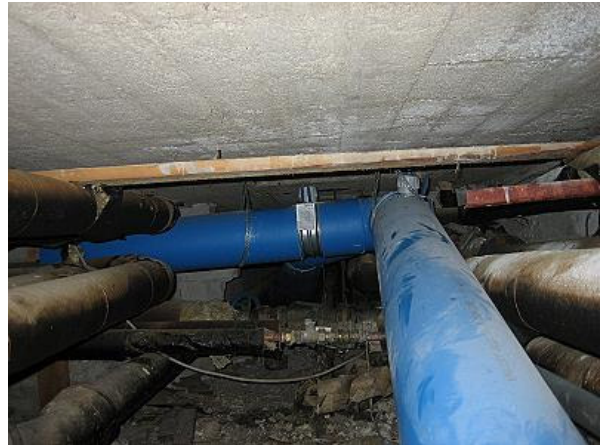
**Kuva 4** A-osan päädyn putkikanaalia. Ahdasta.

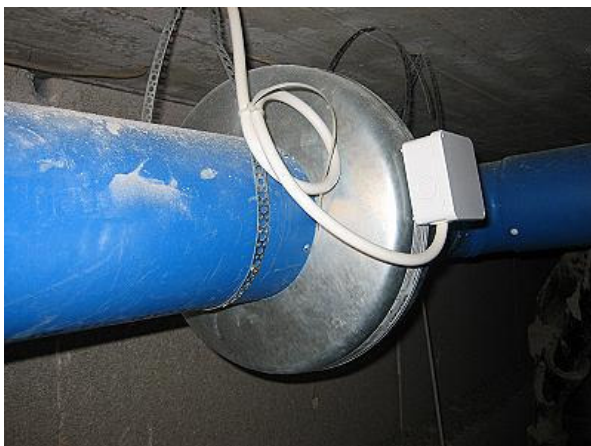
Oppilaiden pukuhuoneiden ja pohjoispuolen sisäänkäynnin kohdalle putkikanaalin oli asennettu koneellinen poistoilmanvaihto käyttäen muovisia Ø 160 mm IV-putkia ( *kuvat 4 ja 5*). Tehdyistä toimenpiteistä huolimatta kanavapuhaltimen ollessa päällä, oli em. alueiden **alustatiloissa kartoitushetkellä ylipaine huonetiloihin nähden. Korvaus- ilma-aukkojen suojina olevat metalliritilät oli potkittu läjään (kuva 33). Kanavapuhaltimen putki törmää sokkelin tuuletussäleikköön, vaikka tuuletusputki on pitänyt viedä ulos (kuva 6).** Alueen alapohjarakenteen läpivientejä oli tiivistetty mineraalivillalla ja polyuretaanilla. Alustatiloissa oli lisäksi siellä täällä **lahoja laudan pätkiä ja sepeliä ei oltu levitetty kauttaaltaan. Viemäriputkia ei ole eristetty.** Alustatilan pinta-ala on noin 90 m<sup>2</sup>.

**Kuva 5** Pukuhuoneen kohdalla alustatilassa on kanavapuhallin (Onninen CK-160C)

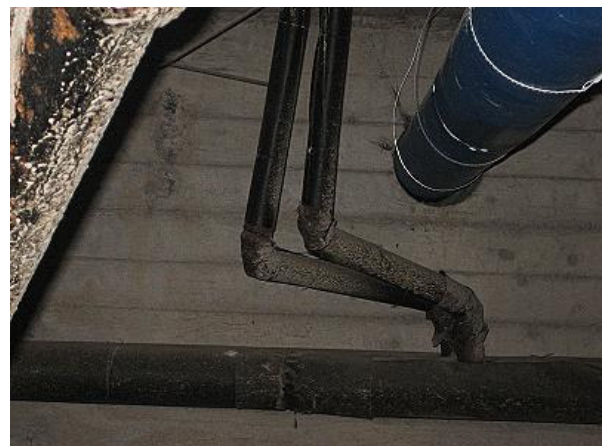
**Kuva 6** Kanavapuhaltimelta poistoputki sokkeli-rakenteeseen.

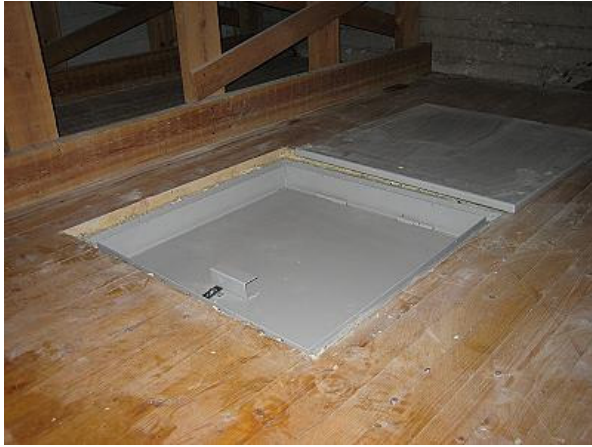
Juhlasalin näyttämön kohdalla (*kuva 7*) olevan kulkuaukon (tiivistetty) kohdalla oli voimakas **ylipaine huonetiloihin nähden ja alustatilassa oli maakellarin omainen haju**. Liikuntasalin alustatilaan oli puhallettu hienoainesta sisältävää sepeliä. Alustatilaan oli lisäksi asennettu (riiputettu katosta) salaojaputkea sepelikerroksen sisään. Salaojituksen laajuus ei selvinnyt. **Pohja oli kumpuileva ja keskiosalla oli tummentumaa sekä näkyvää mikrobikasvustoa (*kuva 9*)**. Alapohjalaatassa oli paikoin näkyvillä kuivaa puutavaraa. Alustatilan korkeus oli keskimäärin noin 1000 mm ja pinta-ala noin 188 m<sup>2</sup>.

**Kuva 7** Kulkuluukku näyttämön alta alustatilaan.

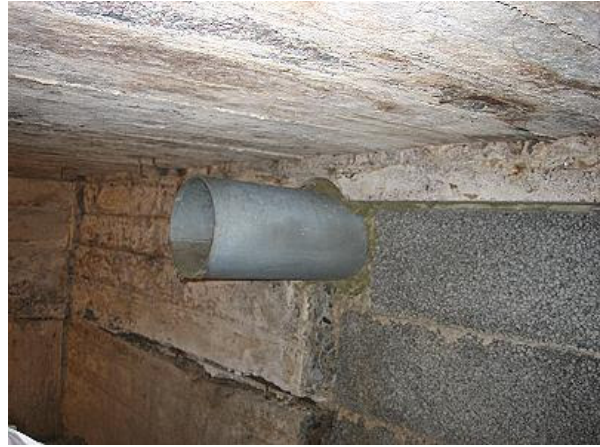
Rakennusosalla on ryömintätilainen alapohja, jossa kantavana rakenteena on paikallaan valettu teräsbetonirakenteinen laatta. Ulkoseinustoilla on Ø 100 mm tuuletusputkia noin 5 m välein (*kuva 8*). Alustatilaan on uudehkoja, tiivistettyjä kulkuaukkoja 3 kpl, joista ainoastaan kahdesta (länsisivusta) oli mahdollista mennä alapohjaan. Itäsivustan pukuhuoneen kohdalla olevan luukun kohdalla oli ainoastaan potero. Keskiosalla, erottaen länsi- ja itäosat on betonirakenteinen putkikanaali ulottuen C-osan rajalle. Putkikanaaliin on **vanhoja tiivisteettömiä kulkuaukkoja 2 kpl. Rakennusosan putkikanaali ja alustatilat olivat vahvasti ylipaineiset huonetiloihin nähden.** Valaistusta tai sähköpistoketta ei ollut.

**Kuva 8** Alustatilan tuuletusputki ja työaukko, joka on muurattu umpeen. Poistoilmavaihto puuttuu.

**Rakennusosan alustatilan ilmanvaihto järjestetään siten, että koko rakennusosan alustatila muodostuu hieman alipaineiseksi. Alustan poistoilma johdetaan vesikatolle ja asennetaan valaistus. Sokkelirakenteissa olevat säleiköt uusitaan asianmukaisiksi.**

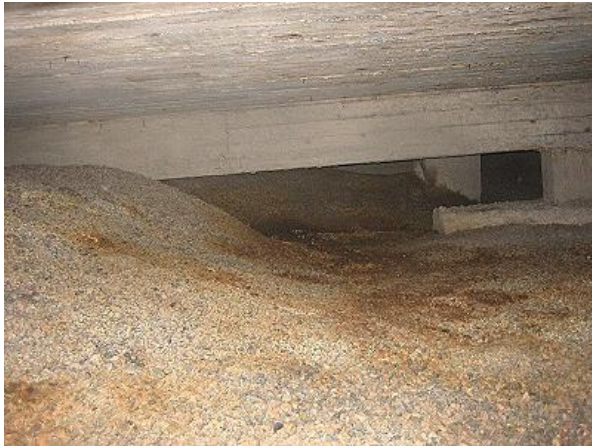
**Kuva 9** Liikuntasalin alustatilassa oli mikrobikasvustoja (ruskeat alueet).

Alapohjarakenteen puutteellisesti tiivistetyt läpiviennit tiivistetään polyuretaanivaahdolla (erityisesti pukuhuoneen alue, jossa runsaasti läpivientejä). **Sepelit poistetaan mikrobivaurioituneilta kohdilta ulottaen noin 100 mm syvyydelle. Jäljelle jäävät pinnat käsitellään homeestoaineilla noin 1 m havaittua vauriopintaa laajemmalle. Idän puoleiseen osaan tulee järjestää asiallinen kulkuyhteys.**

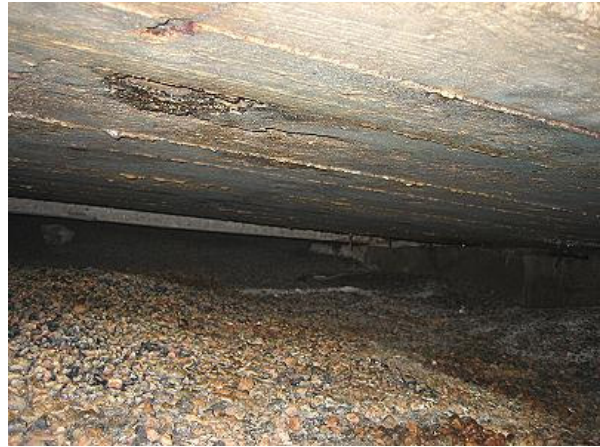
Juhlasalin alustatilasta on kapea yhteys OT3:n ja terveydenhoitotilojen (länsiosa) suuntaan. Em. tilojen alustatilassa oli hienoainesta sisältävää sepeliä. Tarkistushetkellä **putkikanaalissa havaittiin vesivuotokohta, jonka seurauksena putkikanaalin betonirakennetta ja alustatila oli kastunut (*kuva 10*)**. Asiasta ilmoitettiin kouluisännälle. Alustatila oli reunoiltaan noin 1000 – 1200 mm korkeaa, mutta keskiosiltaan vain noin 400 mm. **Em. alueella oli paikoin mikrobikasvustoa**. Alustatilan pinta-ala on noin 180 m<sup>2</sup>.

**Kuva 10** OT3:n kohdalla putkikanaalissa oli putkivuoto. Betonirakenne ja sepelipohja oli märkä.

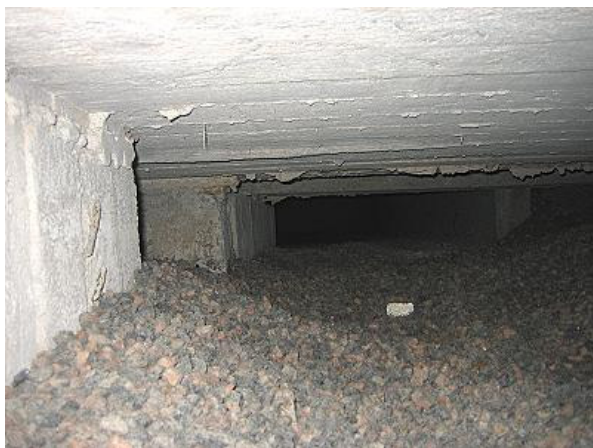
**Länsiosan päädyistä (C-osan raja) oli matala, noin 300 mm korkea yhteys putkikanaalin alitse itäpuolen alustatilaan (*kuva 11*)**. Itäpuolen alustatilassa oli myös hienoainesta sisältävää sepeliä ja korkeus oli länsiosaa vastaava (*kuva 12*). **Alueella havaittiin mikrobikasvustoja, erityisesti keskiosalla (*kuva 13*)**. Alustan pinta-ala on noin 190 m<sup>2</sup>.

**Kuva 11** Kulkuyhteys (matala) itäsvustan alustatilaan.

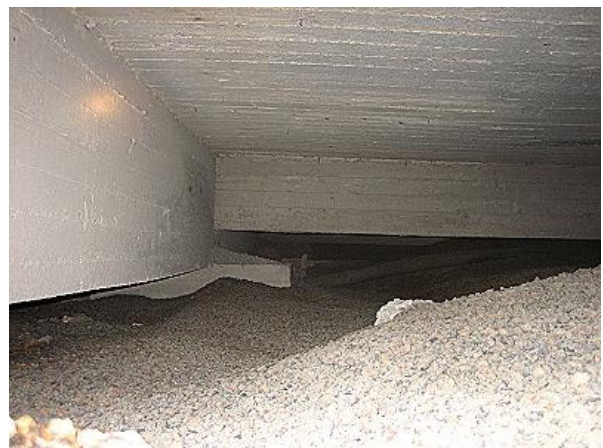
**Kuva 12** Itäsvustan alustatila. Palkkien ja keskiosien kohdilla oli matalaa. Poistoilmavaihto puuttuu.

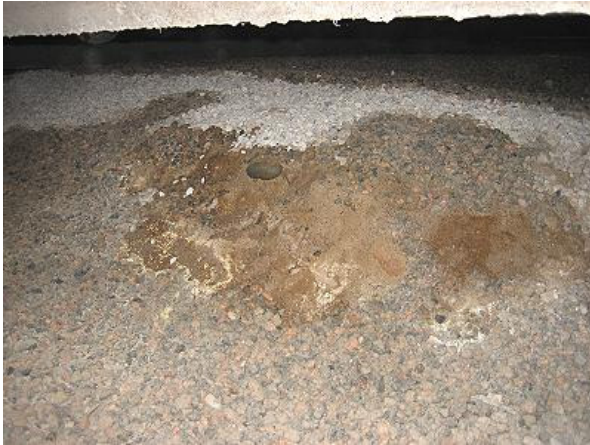
**Kuva 13** Itäsivustalla oli myös mikrobikasvustoja sisältäviä alueita.

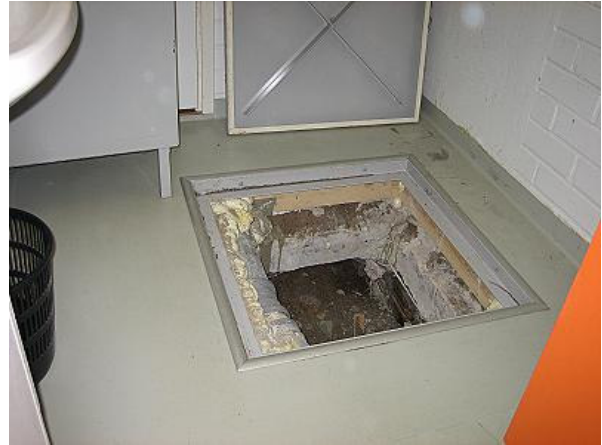
Opettajien pukuhuoneen 133 kohdalla on uudehko kulkuaukko (*kuva 14*) asianmukaisen tiivistein. Em. aukon kohdalla oli kuitenkin ainoastaan potero. Alustatilan korkeus oli muilta osin noin 200 mm. Teräsbetoni-laatan alapinnassa oli muovia. Täyttönä oli käytetty soraa ja hiekkaa, joka on voinut toimia muottina (*kuva 16*). Em. kulkuaukon kohdalta havainnoituna **kosteus- ja mikrobivaurioituneet muottipuutavarat olivat jäljellä (*kuva 15*)**. **Alustatila oli ylipaineinen sisätiloihin nähden**. Alueen pinta-ala on noin 70 m<sup>2</sup>.

**Kuva 14** Pukuhuoneen 133 kohdalta kulkuaukko alustatilaan.

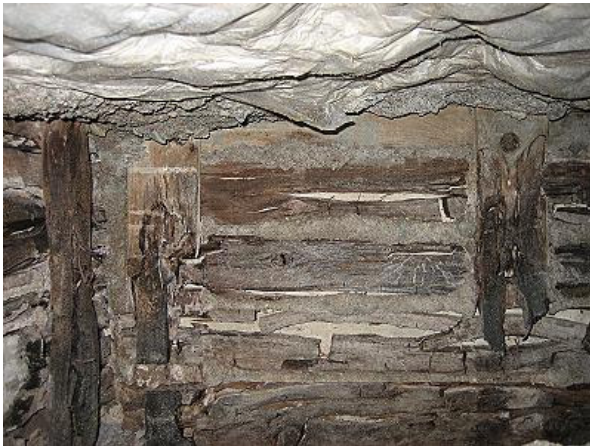
**Kuva 15** Kulkuaukon kohdalta havainnoituna on kosteus- ja mikrobivaurioituneita muottilauoituksia.

**Opettajien huoneen 133 kohdalla olevasta luukusta havaitut kosteus- ja mikrobivaurioituneet muottipuutavarat poistetaan kokonaisuudessaan.** Em. ei ole mahdollista suorittaa ilman maa-aineksen poistamista.

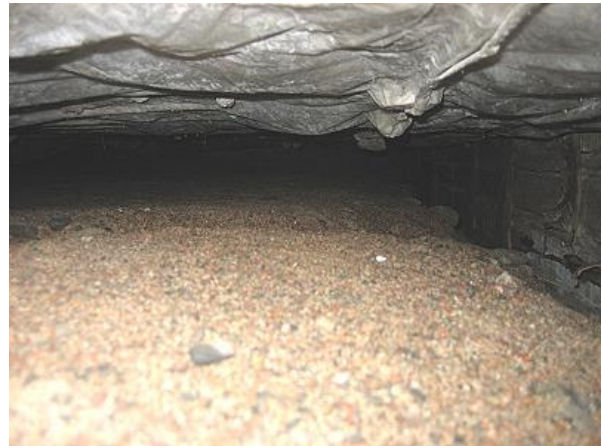
**Kuva 16** Täyttönä oli hiekkaa/ soraa. Korkeus oli noin 200 mm. Betonilaatan alapuolella on muovia.

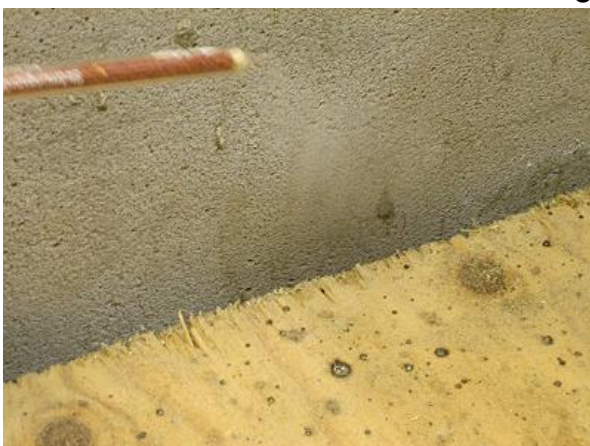
**Kuva 17** C-osan luokkatilojen kohdilla alustatilat olivat alipaineiset.

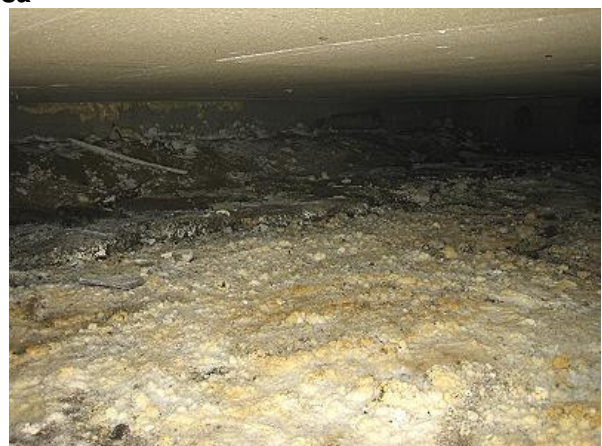
**Kuva 18** Em. kohdilla alustatiloissa booraksia. Pinnoilla oli kuitenkin mikrobikasvustoja (tummat alueet).

Ylipaineiseksi (huonetiloihin nähden) todettu alustatila tulee saattaa alipaineiseksi. Rakennusosan kaikki alustatilat on käsitelty mikrobikasvustoa estävällä booraksilla. **Teh-tyjen havaintojen perusteella booraksi ei ole maapohjan kosteustuoton (kuva 21) takia toiminut odotetusti vaan pinnoille on muodostunut mikrobikasvustoa. Pinta-kerros tulee poistaa, uusia booraksi-käsittely ja asentaa pintaan sepelikerros.**

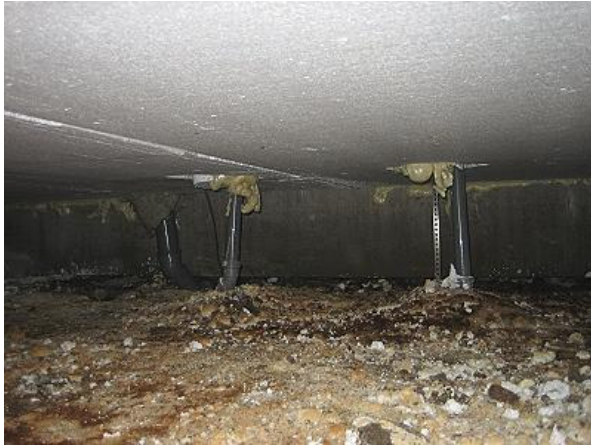
**Kuva 19** Läpivientjä oli tiivistetty puutteellisesti. Polystyreeni-levyjien kappaleet poistetaan ja tilalle pursotetaan paisuvaa polyuretaanivaahtoa.

**Luukkujen tiivisteet tulee asentaa siten, että ne pysyvät paikoilleen. Puutteellisesti tiivistetyt läpiviennit tiivistetään paisuvalla polyuretaanivaahdolla. Alueelle asennetaan valaistus**

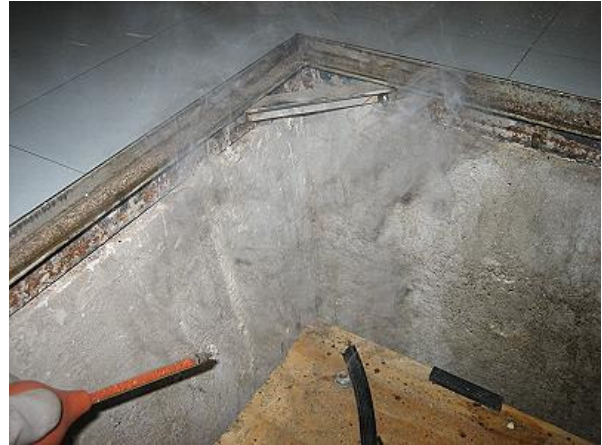
**Kuva 20** Käytävän kohdalla alustatilassa oli voimakas ylipaine ja voimakas maan omainen haju. Luukkujen tiivistykset olivat puutteelliset.

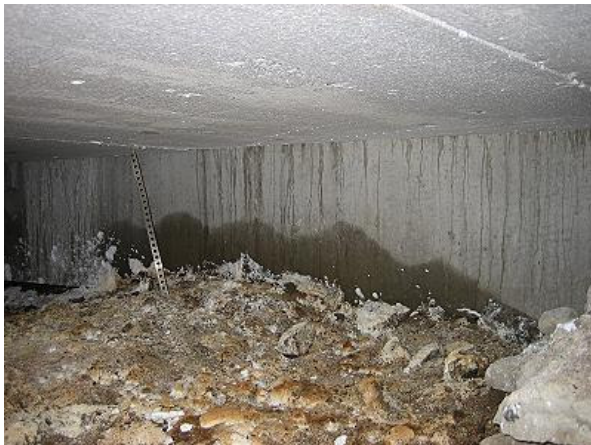
**Kuva 21** Em. käytävän alueella alustatäytössä voimakas kosteustuotto.

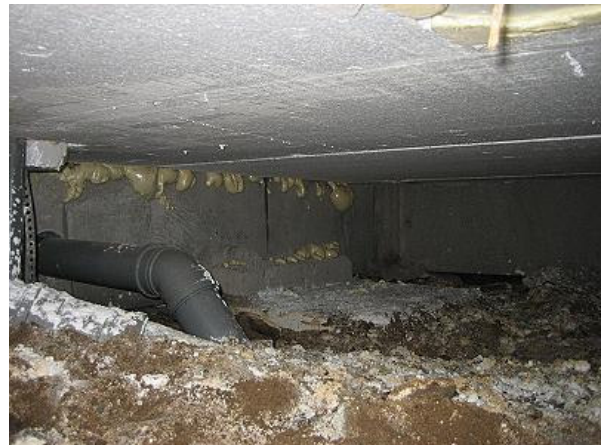
**Kuva 22** Liittymiä oli tiivistetty paisuvalla polyuretaanivaahdolla.

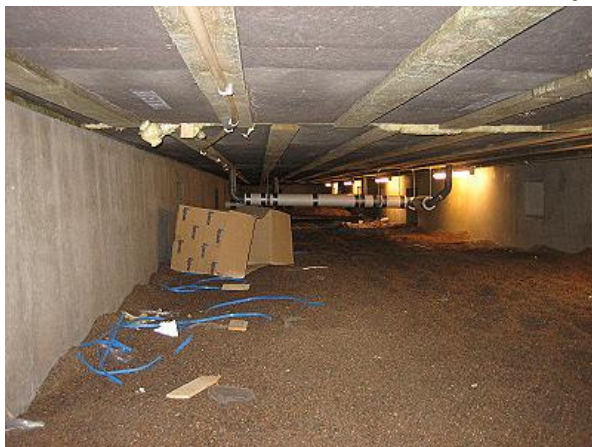
Alustatilan korkeus oli noin 500 – 700 mm ja täyttönä oli lounaan puoleisella päätyosalla salaojasoraa (kuva 23) ja koillisen puoleisella päätyosalla kosteaa hiekkaa. Käyntiluukut olivat molempien päätyjen sokkeleissa. Sokkelirakenteissa oli suorakaiteen muotoiset ilmanvaihtoaukot, joissa oli metalliset ritilät tai -säleiköt. Vastaavilla kohdilla oli perustuselementeissä myös aukot, jolloin tuulettuminen tehostuu. **Metallisäleiköt on todennäköisesti asennettu kehykseen väärin päin, koska rakenne muodostaa säleikön alapintaan kourun, josta sade- ja sulamisvedet eivät pääse poistumaan (kuva 31).** Metalliritilät oli asennettu luoteisen puoleisella sivustalla liian alas (maan pinnan tasolla, kuva 30). Alapohjarakenteen lävistyksiä ei oltu tiivistetty alustatilojen puolelta (kuva 25). **Rakennustarvikejätettä oli runsaasti koillisen puoleisella päätyosalla (kuva 26).**

**Kuva 23** Lounaan puoleisella päätyosalla on täyttönä soraa ja pinnat olivat verrattain puhtaat.

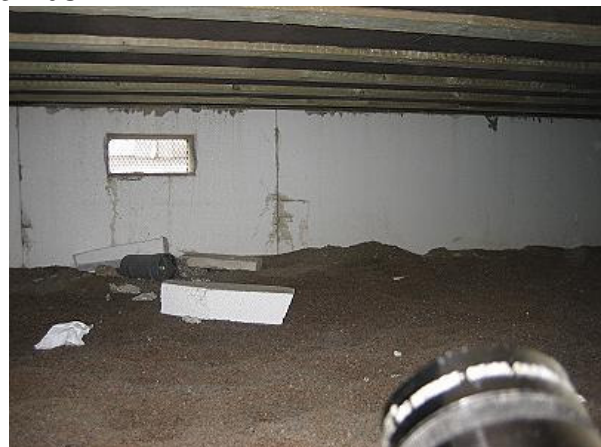
Piharakennus on perustettu teräsbetonianturoiden varaan ja alapohja on puurakenteinen. Sokkelielementtien sisäpuolisilla osilla oli polystyreeni-levyt (kuva 24). Alapohjan rakenne sisätiloista lukien on seuraava (tiedot rakenneselvityksestä).

**Kuva 24** Sokkelirakenteen sisäpuolella on eristeenä polystyreenilevyt.

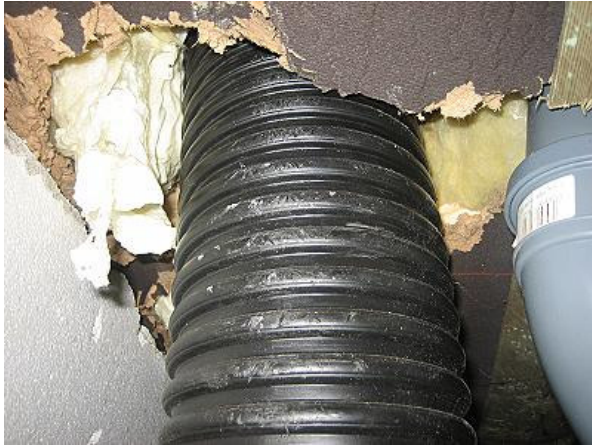
**Kuva 25** Lämpivientejä ei oltu tiivistetty kauttaaltaan.

**Alapohjarakenteen puutteellisesti tiivistetyt läpiviennit tiivistetään polyuretaanivaahdolla**

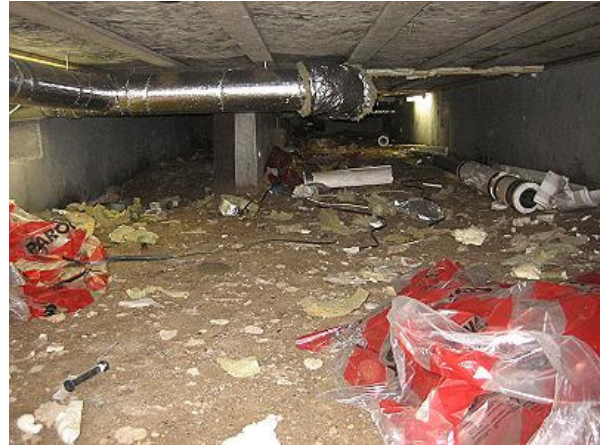
**Kuva 26** Koillisen puolella päätyosalla on täyttönä hiekkaa. Pinnoilla on runsaasti rakennusaikaista jätettä, jotka tulee poistaa.

**Alustatiloista tulee poistaa rakennusaikainen jäte. Todennäköisesti virheellisesti asennetut ilmanvaihtoaukkojen säleikköjen asennukset tulee tarkistaa ja ruostuneet säleiköt uusia. Koillisen puoleisen päädyn bituliittilevyjen ja harvalautojen pinnat käsitellään homeenestoaineella.**

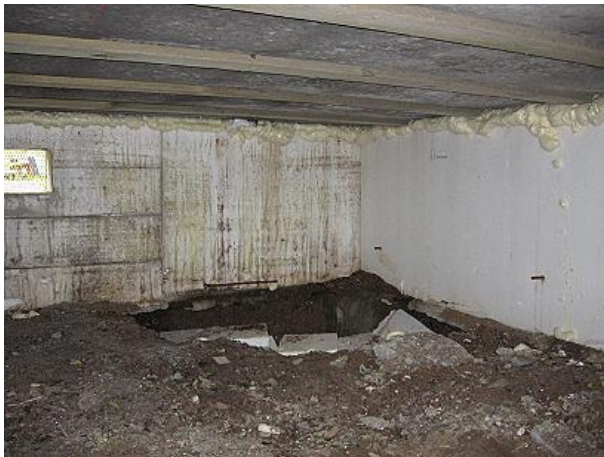
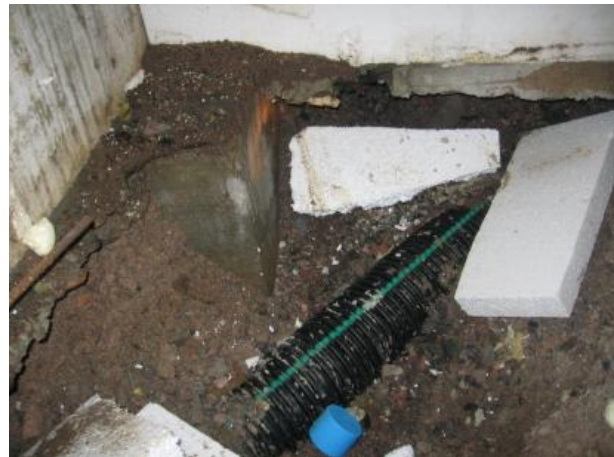
**Koillisen puoleisella päätyosalla oli luode-kaakko –suuntaisesti Ø n. 200 mm salaojaputki, joka on kastellut sokkelirakennetta pohjoiskulmassa (kuvat 27 ja 28). Maan pinta viettää lisäksi rakennukseen päin (kuva 32). Bituliittilevyjen ja harvalaudoitusten pinnoissa oli vaaleaa mikrobivaurioon viittaavaa kasvustoa (ku-**

**Kuva 27** Pohjoiskulmauksessa märkää sokkeli-rakennetta.

**Kuva 28** Em. kulmauksessa salaojaputki toimii alapohjan kastelujärjestelmänä.

**Pohjoiskulmauksen salaojan sijainti tulee muuttaa siten, ettei järjestelmä kastelisi sokkelirakenteita. Ulkopuoliset maan pinnat tulee muotoilla siten, ettei sade- ja sulamisvesistä aiheudu tarpeetonta kosteusrasitusta.**

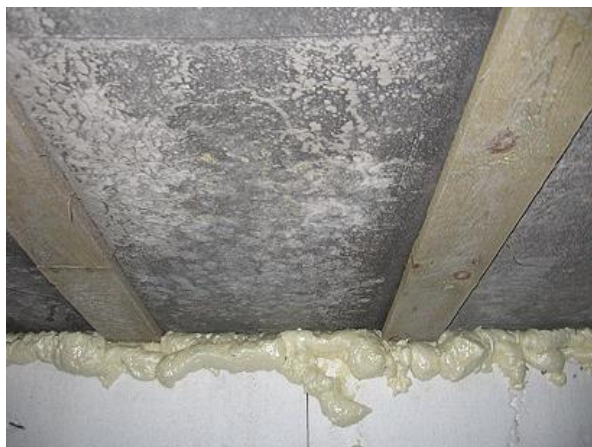
**va 29). Alueella oli lisäksi pistävä hajua.** Hiekkapinnoilla oli näkyvillä todennäköisesti kissan jättämiä jälkiä. Alustatilassa on valaistus.

**Kuva 29** Bituliitti-levyjen ja harvalaudoituksien pinnoilla koillisen puoleisella päätyosalla vaaleaa kasvustoa.

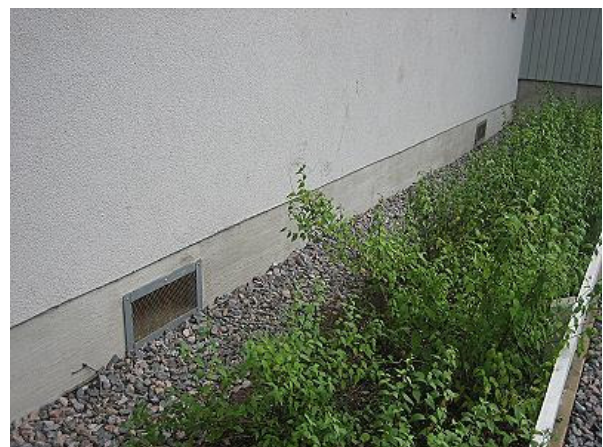
**Kuva 30** Luoteispuolen korvausilmaritilät liian lähellä maanpintaa.

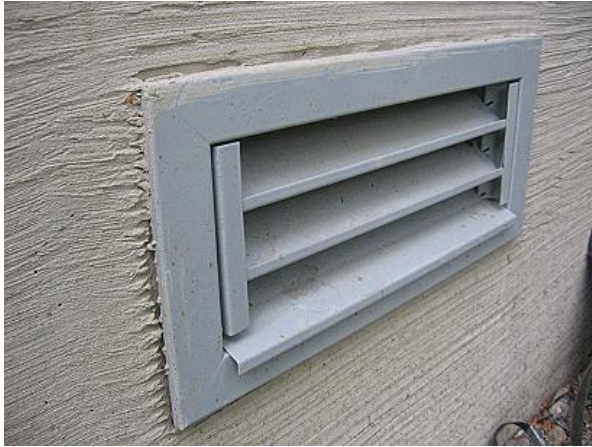
**Kuva 31** korvausilmasäleikköjen asennus kehykseen tulisi tarkistaa (onko asennettu valmistajan ohjeiden mukaisesti).

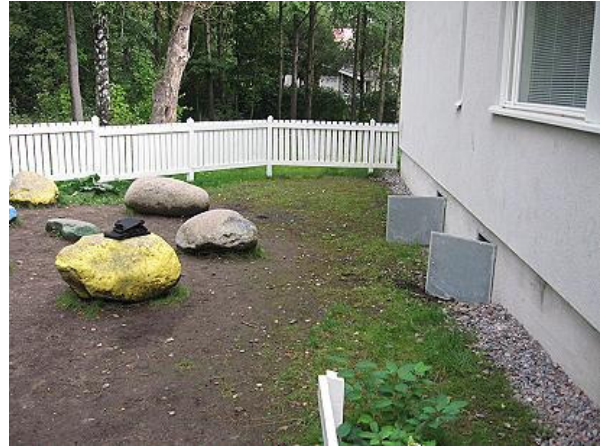
**Kuva 32** Maanpinta viettää rakennukseen päin koillisen puolella päädyssä.

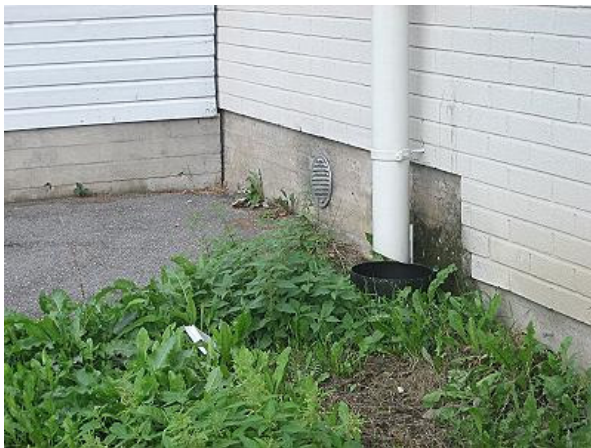
**Kuva 33** A-osan alustatilan poistoilma ohjataan sokkelirakenteen kautta ulos. Säleikkö potkittu läjään, jolloin ilmanvaihto ei toimi täydellisesti.
