## Mittausraportti:

Päivämäärä: 1.9.2015

Kohde: Itä - Hakkilan Koulu

Osoite: Koulutie 8, 01260 VANTAA

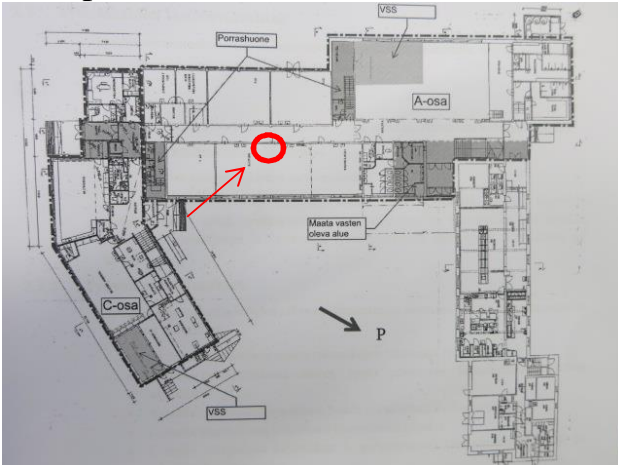
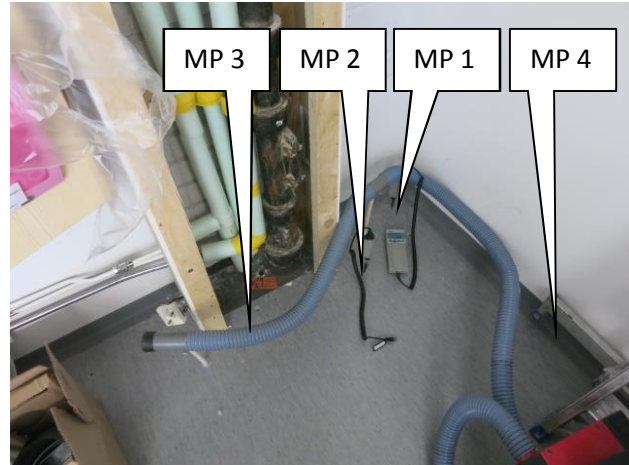
**Mittapisteeet:**

Kohteen eristetilasta vaurioalueelta mitattiin korkeita kosteusarvoja mittauksessa, kohteessa jatkettiin imukuivausta.

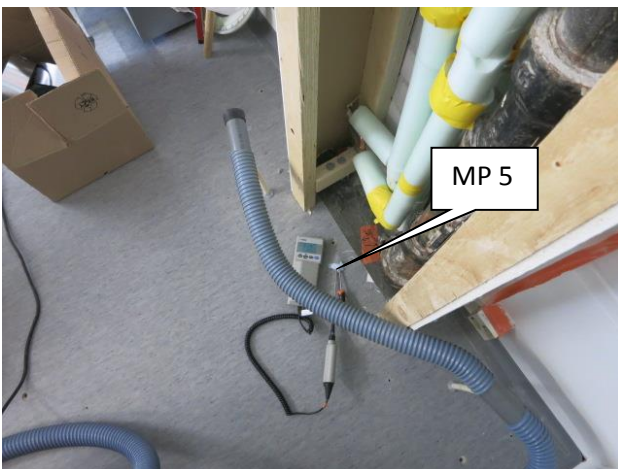
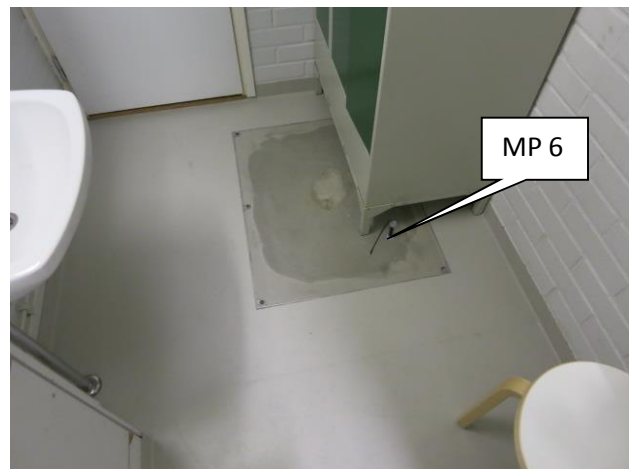
Muovimaton alle suoritettiin viiltomittaus, viiltomittauksessa havaittiin kohonneita kosteusarvoja. Rh% 92.1 / 23.0 °C / 18.9 g/m<sup>3</sup>. Pukuhuoneen 133 porareikämittaus.

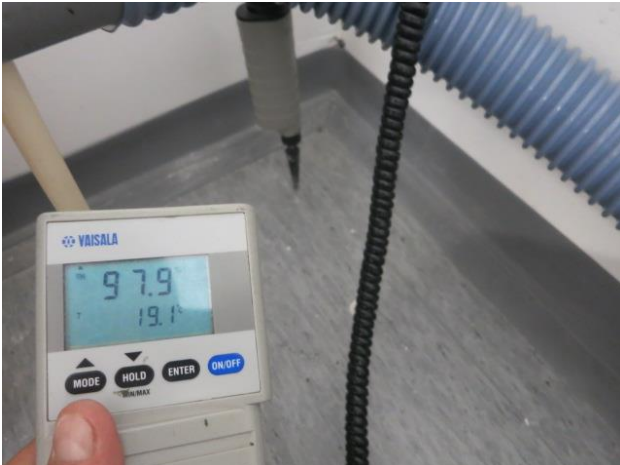
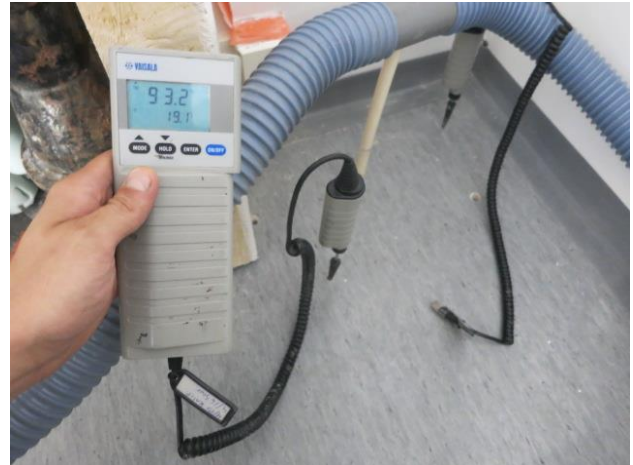
20.8.2015 Mittaustuloksia MP 1 ja MP 2.

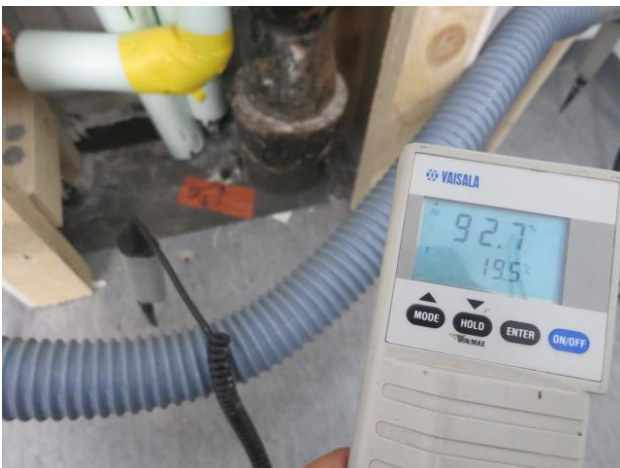
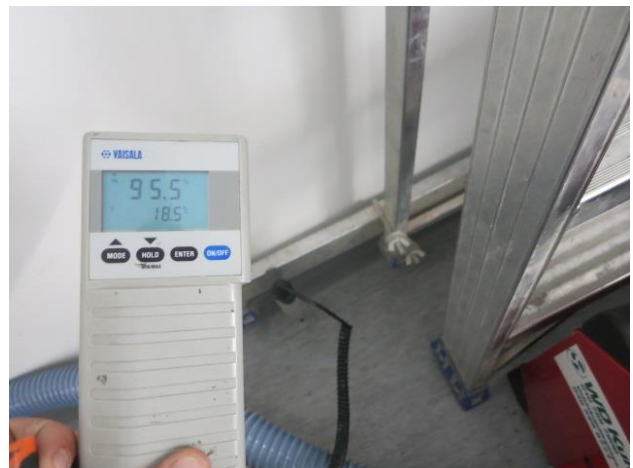
20.8.2015 Mittaustuloksia MP 3 ja MP 4.

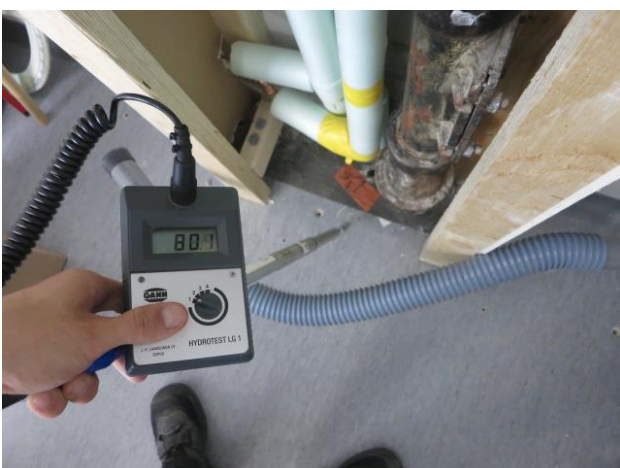
20.8.2015 Pintamittauksessa havaittiin kohonneita kosteustuloksia putkihormin edustalta Gann 70-90 vertailulukeman ollessa Gann 60-70. Havaittu kosteus varmistettiin viiltomittauksella.

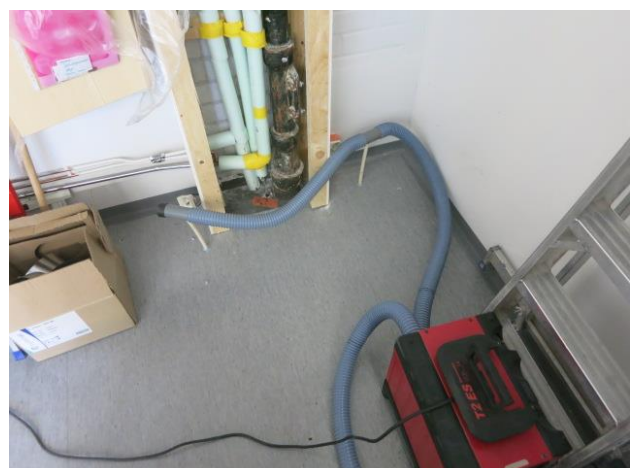
7.8.2015 Imukuivauksen asennus.
