ITÄ-HAKKILAN KOULUN TARKASTUS

VD/5675/11.02.03.03/2014

KOHDE Itä-Hakkilan koulu, Koulutie 8, 01260 Vantaa.

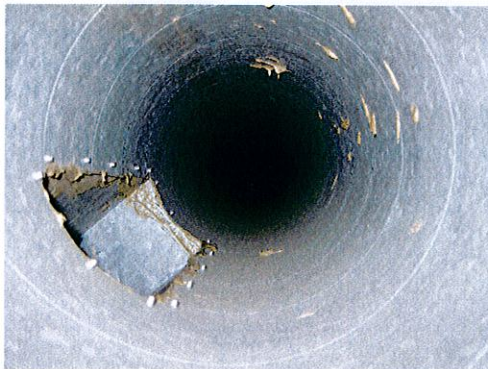
A-siiven toisessa kerroksessa, yhdyskäytävällä 217 kulkevan tulokanavan puhtautta tarkistettiin irrottamalla opettajien huoneen oven kohdalta oleva runkokanavan päätytulppa. Kanavassa todettiin olevan irtonaista hienojakoista likaa ja tiukasti kanavan pinnalle tarttunutta likaa (kuva 1). Kanava on puhdistustarpeessa lähiaikoina. Ensimmäisessä kerroksessa olevan yhdyskäytävän tuloilmakanavan puhdistusluukku avattiin

Kuva 1. Tulokanava, yhdyskäytävä 217.

Ilmanvaihtokanaviston ja laitteiston puhdistustarve tulee kartoittaa ja puhdistaa tarvittavilta osin. Lisäksi tuloilmasuodattimet suositellaan vaihdettavaksi kaksi kertaa vuodessa.

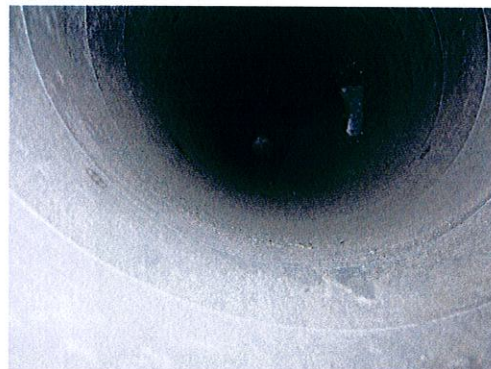
luokan 139 kohdalta. Kanavassa todettiin olevan runsaasti hienojakoista likaa, pieniä kiviä yms. likaa (kuva 2). Kanava on puhdistamisen tarpeessa.

Kuva 2. Tulokanava, yhdyskäytävä 1. krs.

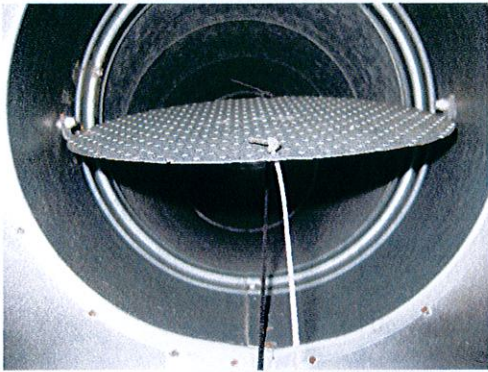
B-siiven tulokanavan puhtautta tarkistettiin irrottamalla luokan 203 päätelaite. Nähtävillä olevan kanavaosuuden todettiin olevan puhdas (kuva 3) ja että päätelaitteen villapinta vaihdettu eri materiaaliin. B-siiven ilmanvaihtokojeen (huone 207) tuloilmasuodattimet on kirjausten mukaan vaihdettu viimeksi syyskuussa 2013 ja vaihtoväli on ollut noin kerran vuodessa. Kojeen raitisilmakammioon todettiin kertyneen karkeaa likaa (kuva 4) ja suodattimen olevan likaantunut. Ilmanvaihtokoje on puhdistettu elokuussa 2012.

Kuva 3. Tuloilmakanava, luokka 203.

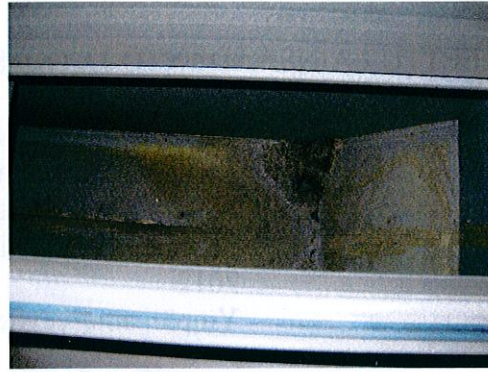
Kuva 4. Raitisilmakammio, huone 207.

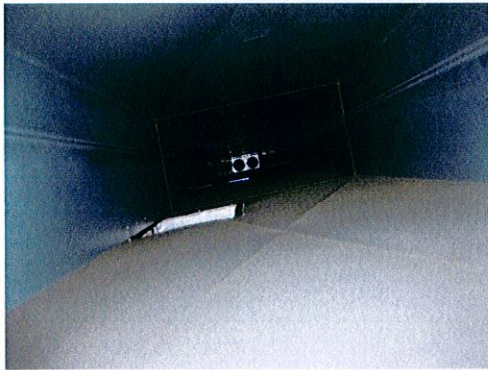
Piharakennuksen yhdyskäytävällä kulkevan tulokanavan puhtautta tarkistettiin puhdistusluukun kohdalta. Kanavassa todettiin olevan irtosta hienojakoista likaa ja tiukasti kanavan pinnalle tarttunutta likaa (kuva 5). Kanava on puhdistustarpeessa lähiaikoina. Piharakennuksen alustatilaan johtavia kulkuaukkoja ei saatu auki, joten alustatilan kuntoa ei voitu tarkistaa.

Kuva 5. Piharakennuksen tuloilmakanava.

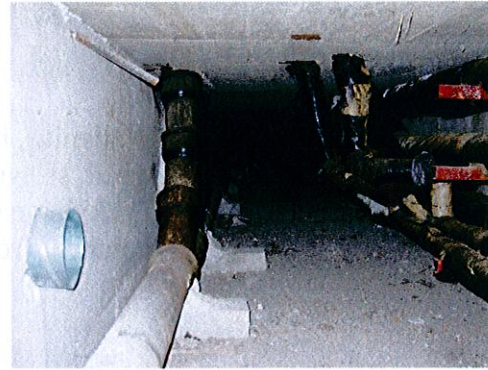
Voimistelusalin vieressä olevalta käytävältä pääsee putkikanaaliin jossa silmämääräisessä tarkastelussa ei havaittu mikä hajun aiheuttaa (kuva 6). Pukuhuoneesta 133 pääsee alustatilaan jossa todettiin, että tilassa aikaisemmin ollutta muottilaudoitusta on poistettu. Tilassa kulkee ilmanvaihtokanava jossa todettiin heikkoa ilmavirtausta (kuva 7). Käsityöluokasta 167 pääsee alustatilaan, jonne on levitetty jauhemaista booraksia. Ympäristökeskuksen tiedossa ei ole milloin booraksi on levitetty, mutta tilakeskuksen vuonna 2006 teettämässä alustalilojen kartoituksessa sitä on todettu olevan. Booraksin pinnalla todettiin olevan runsaasti mikrobikasvustoja (kuva 8). Pääkoulun 1950-luvulla valmistuneen osan alustatilaan ei kertoman mukaan ole kulkuaukkoja, joten alustatilan kuntoa ei voitu tarkistaa.

Kuva 6. Päärakennus, putkikuilu.

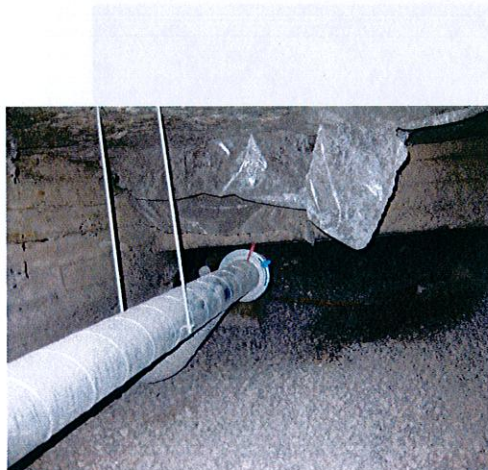
Kuva 7. Alapohjan ilmanvaihtokanava.

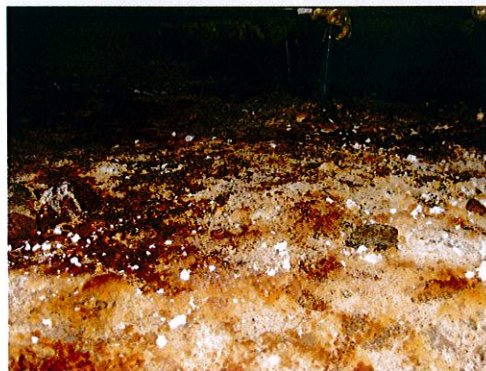
Pääkoulun alustatilassa todettu voimakas homeen haju ja runsas mikrobikasvusto käsityöluokan alustatilassa saattavat aiheuttaa terveyshaittoja koulun sisätiloihin. Mikrobikasvustosta peräisin olevia itiöitä tai aineenvaihduntatuotteita voi kulkeutua sisätiloihin siinä määrin, että sairauden tai sen oireiden syntyminen on mahdollista. Runsaista mikrobivaurioita alustatilan maaperässä tai esimerkiksi muottilauoituksissa yms. rakennusjätteissä ei voida pitää hyväksyttävänä. Alustatilan voimakas ylipaineisuus asettaa lisäksi erityisiä vaatimuksia rakenteiden tiiveydelle sekä alustatilaan johtavien läpivientien ja kulkuaukkojen tiiveydelle.

Kuva 8. Käsityöluokan 167 alapohja.

jata asianmukaiseen kuntoon. Mikrobikasvustot maaperästä tulee poistaa ja alustatilassa mahdollisesti olevat muottilauδοitukset yms. rakennusjätteet tulee poistaa. Lisäksi ympäristökeskus pitää tarpeellisena toimenpiteitä alustatilan painesuhteiden ja rakenteiden tiiveyden tarkistamiseksi ja korjaamiseksi tarvittavilta osin.
