ITÄ-HAKKILAN PÄIVÄKOTI

LVIRS- TEKNINEN KUNTOARVIO

Kuntoarvion ajankohta: 26.10.2010
Raportin päiväys: 21.2.2011
Tilaaajan yhteyshenkilö: Mikko Krohn, Vantaan kaupunki, (09) 839 22377

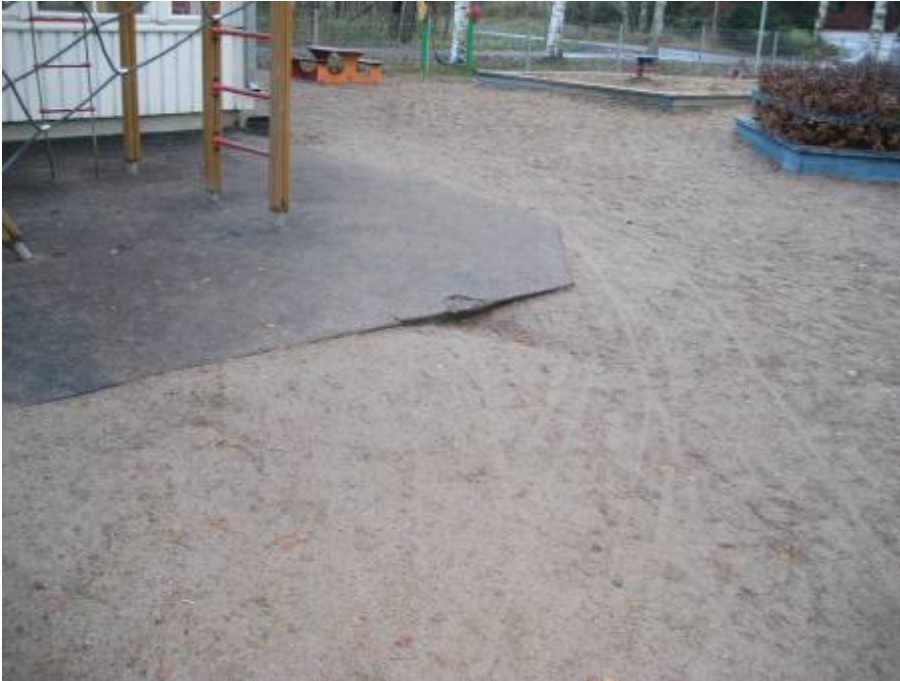
Piha-alueiden päälysrakenteet arvioitiin olevan kokonaisuudessaan tyydyttävässä kunnossa (**Rak-kuva 1**) ja niihin ei arvioitu kohdistuvan normaalista ylläpidosta poikkeavia toimenpiteitä tulevan 10-vuoden tarkastelujakson aikana.

RAK-KUVA 1: Nykyiset piha-alueiden päällysrakenteet arvioitiin olevan ylläpidettävissä tulevan 10-vuoden tarkastelujakson ajan.

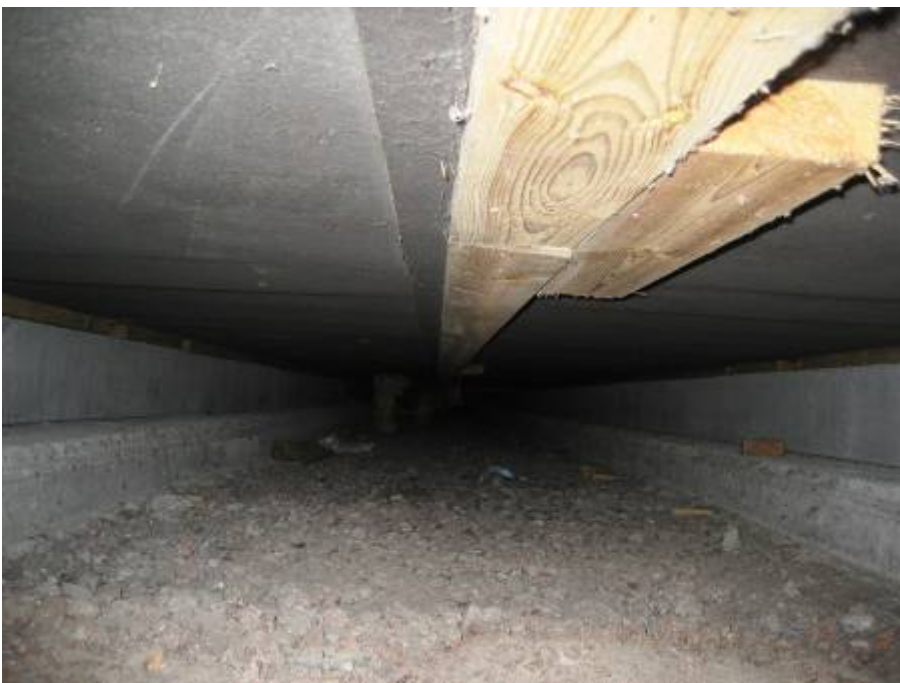
Alapohjarakenteen on tuulettuva alapohjarakenne (**Rak-kuva 2**). Alapohjan kantavana rakenteena on todennäköisesti puurakenteinen vaakaelementti joka tukeutuu maaperää vasten asennettuihin sokkelipalkkirakenteisiin. Alapohjan lämmöneristeenä on mineraalivilla(n. 225 mm).

RAK-KUVA 2: Kuva tuulettuvasta alapohjatilasta. Rakenteista ei tehty havaintoja rakennusvaurioista.

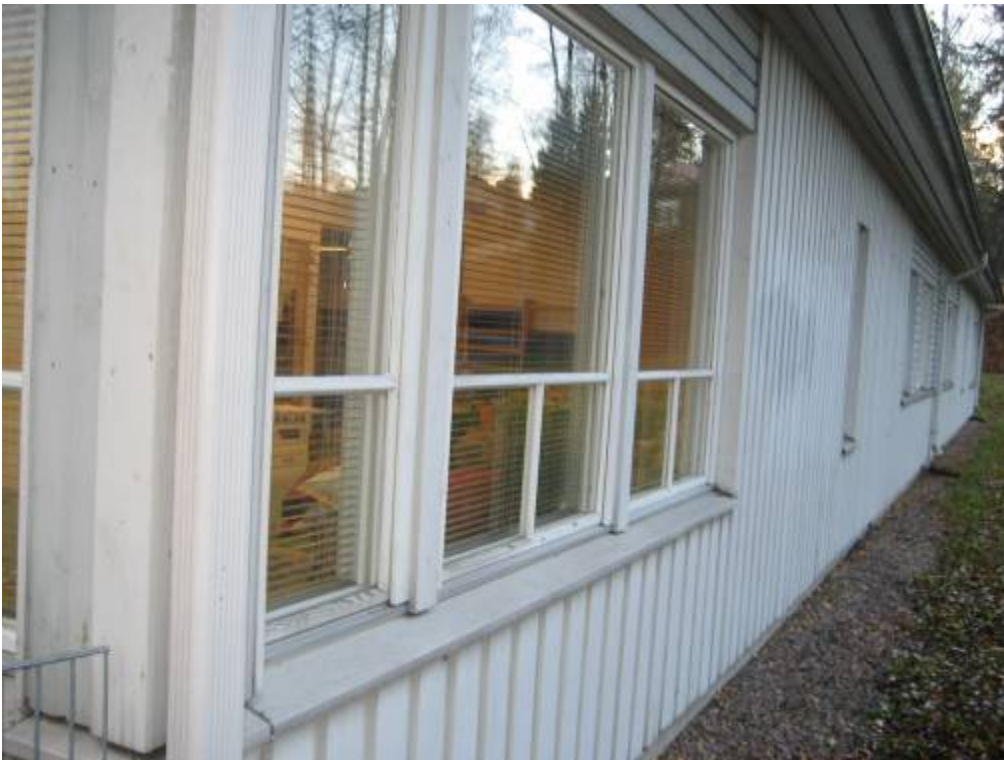
Ikkunoiden ulkopuutteissa esiintyy paikoin maalipinnan hilseilyä (**Rak-kuva 3**) ja tarvetta pintakäsittelyn kunnostamiselle lähivuosien aikana.

RAK-KUVA 3: Ikkunarakenteet arvioitiin edellyttävän huoltokunnostusta lähivuosien aikana.

Ovirakenteiden pintakäsittelyn kunnostus arvioitiin suoritettavan ikkunarakenteiden kunnostustöiden yhteydessä.

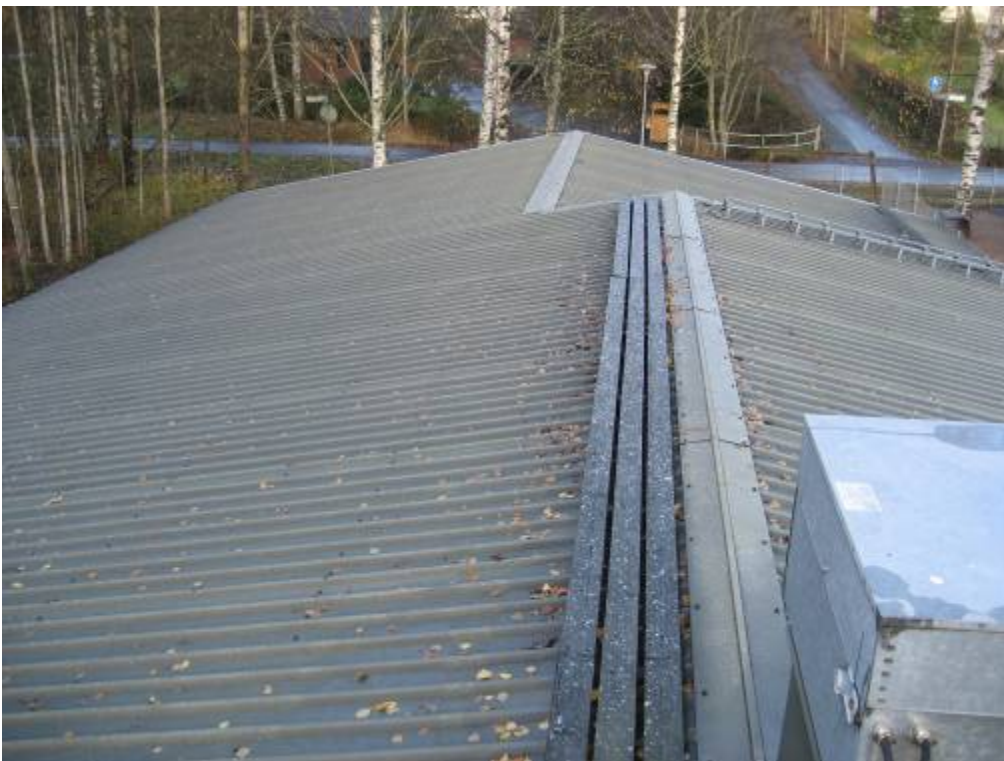
Rakennuksen vesikattorakenteena on maalatulla peltikatteella katetut harjakatto joilta sadevesien poisto räystäältä räystäskouruilla (**Rak-kuva 4**).

Tarkastusajankohtana vesikaterakenteen vuodoista tai katteen välittömistä kunnostustarpeista ei tehty havaintoja. Nykyisellä katerakenteella arvioitiin rakenteellisesti olevan teknistä käyttöikää jäljellä tulevan 10-vuoden tarkastelujakson lopulle.

RAK-KUVA 4: Kuva vesikatolta. Katerakenteella arvioitiin rakenteellisesti olevan jäljellä teknistä käyttöikää.

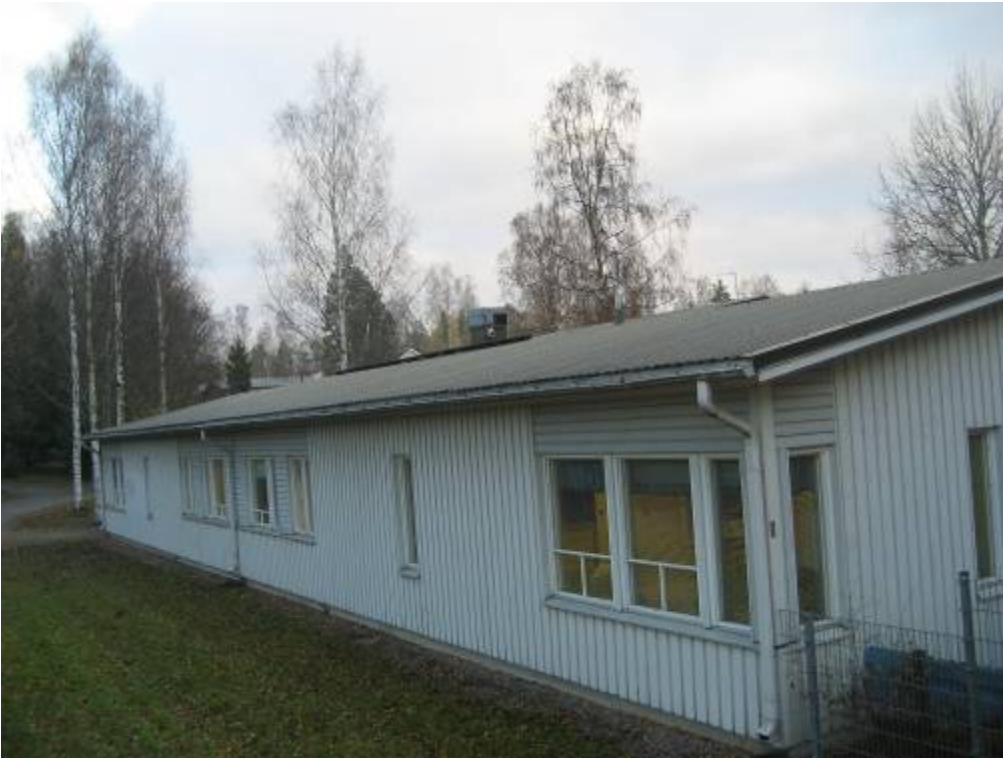
Räystäskoururakenteissa esiintyy paikoin mekaanisia vaurioita jotka edellyttävät kunnostustoimenpiteitä (**Rak-kuva 5**).

RAK-KUVA 5: Räystäskoururakenteissa esiintyy vaurioita ja ne arvioitiin edellyttävän kunnostusta lähivuosien aikana.

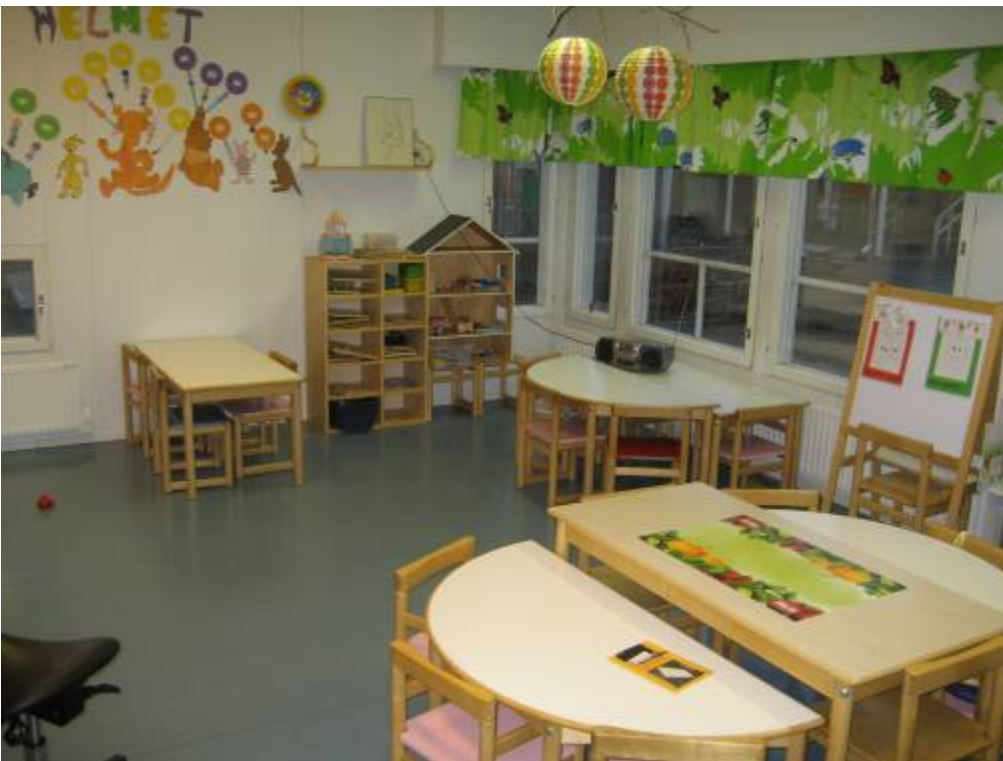
Sisätilojen pintarakenteet ovat yleisilmeeltään tyydyttävässä kunnossa (**Rak-kuva 6**). Pintarakenteissa esiintyi paikoin rakenteiden ikääntymisestä johtuvaa kulumista.

Kokonaisuudessaan sisätilat arvioitiin olevan tyydyttävässä kunnossa ja pintarakenteilla arvioitiin rakenteellisesti olevan teknistä käyttöikää jäljellä 10-vuoden tarkastelujakson loppupuolelle.

RAK-KUVA 6: Päiväkodin sisätilat ovat yleisilmeeltään tyydyttävässä kunnossa joskin mm. lattioiden muovimatot ovat pääosin alkuperäisiä ja siten mm. esteettisistä syistä edellyttävät kunnostamista.

Tämän kuntoarvion yhteydessä kohdistuvan sisätilojen pintarakenteiden kunnostamisen ajoittuvan 10-vuoden tarkastelujakson ½-väliin / sen jälkeen => rakenteiden rakenteellista kuntoa ja kunnostustarvetta määräävämpänä tekijänä arvioitiin olevan kuitenkin tilojen käyttötarkoitusten ja käyttäjien asettamat vaatimukset ja siten pintarakenteiden kunnostustapa ja ajankohta näiden vaatimusten mukaisesti.

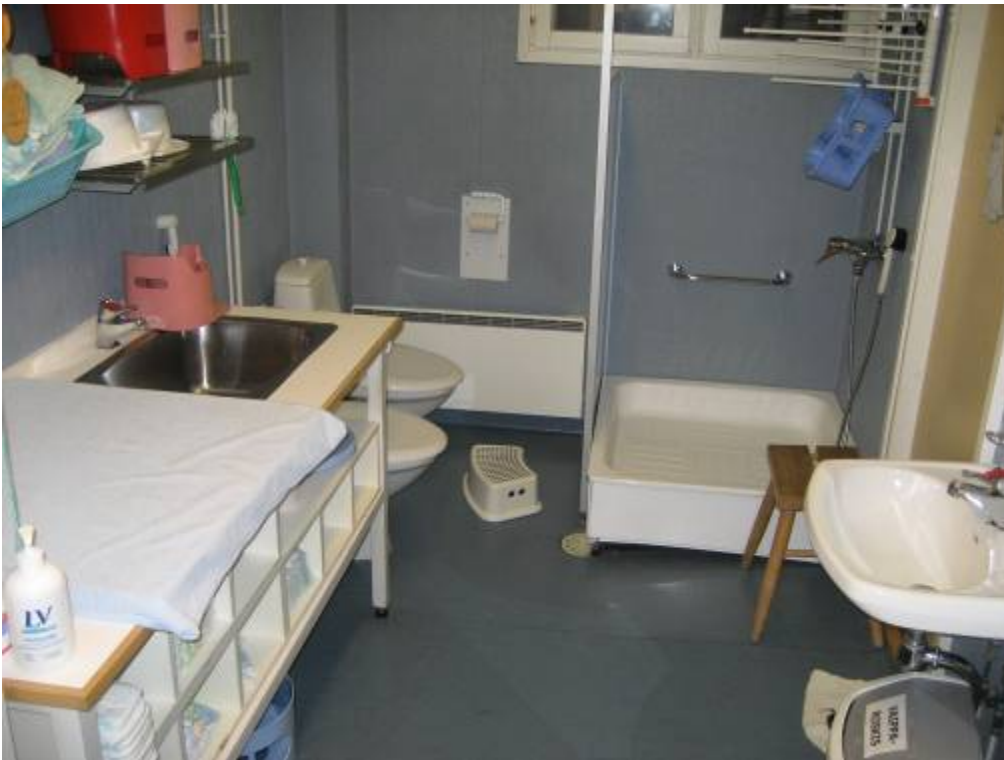
Märkä- ja sosiaalitylojen pintarakenteet ovat alkuperäisiä ja siten teknisen käyttöiän lopussa.

Märkä- ja sosiaalitylojen pintarakenteiden kunnostus arvioitiin toteutettavan lähivuosien aikana (**Rak-kuva 7**).

RAK-KUVA 7: Päiväkodin märkä- ja sosiaalitulat arvioitiin olevan nyt tyydyttävässä kunnossa mutta ikääntyneinä rakenteet suositellaan kunnostamaan lähivuosien aikana (ennen alustarakenteisiin syntyviä kosteusvaurioita).

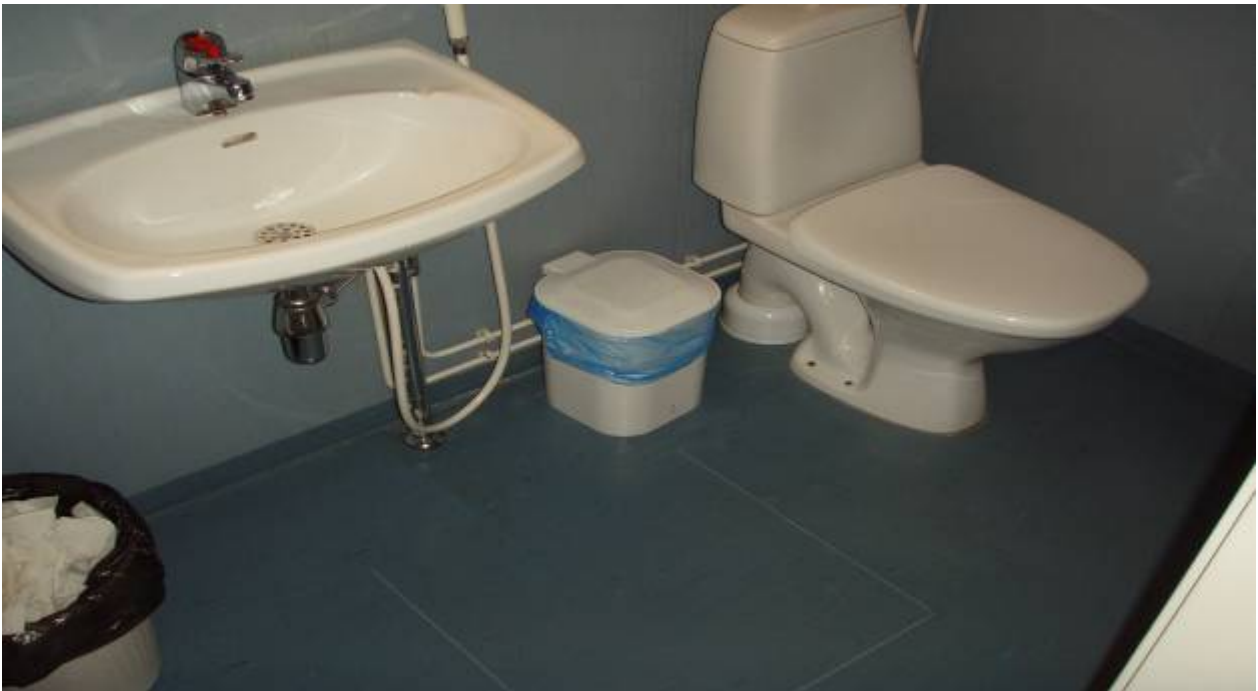
LVI-kuva 1. Yleiskuva vesikalusteista.

Kiinteistö tarkastuksen yhteydessä tehtyjen havaintojen mukaan vesikalusteet ovat pääosin alkuperäisiä 1-oteseikoittajia (LVI- kuva 1). WC-laitteet ovat pääosin 6 dm³ huuhtelusäiliöllä varustettuja laitteita (LVI- kuva 2).

Alkuperäiset vesi- ja viemärikalusteet ovat pääosin välttävissä kunnossa. Vesi- ja viemärikalusteiden kokonaisvaltainen uusinta on edessä tarkastelujakson alkupuolella. Kalusteet tulisi tarkastaa ja käydä läpi kokonaisuudessaan ja korjata niissä havaitut puutteet (mm. kiinnitykset ja rikkiäiset laitteet yms.).

Vesi- ja viemärikalusteet tulee tarkastaa ja pikaista korjausta vaativat puutteet tulee korjata välittömästi.

Vesi- ja viemärikalusteet tulee uusia massavaihtona vuonna 2013.

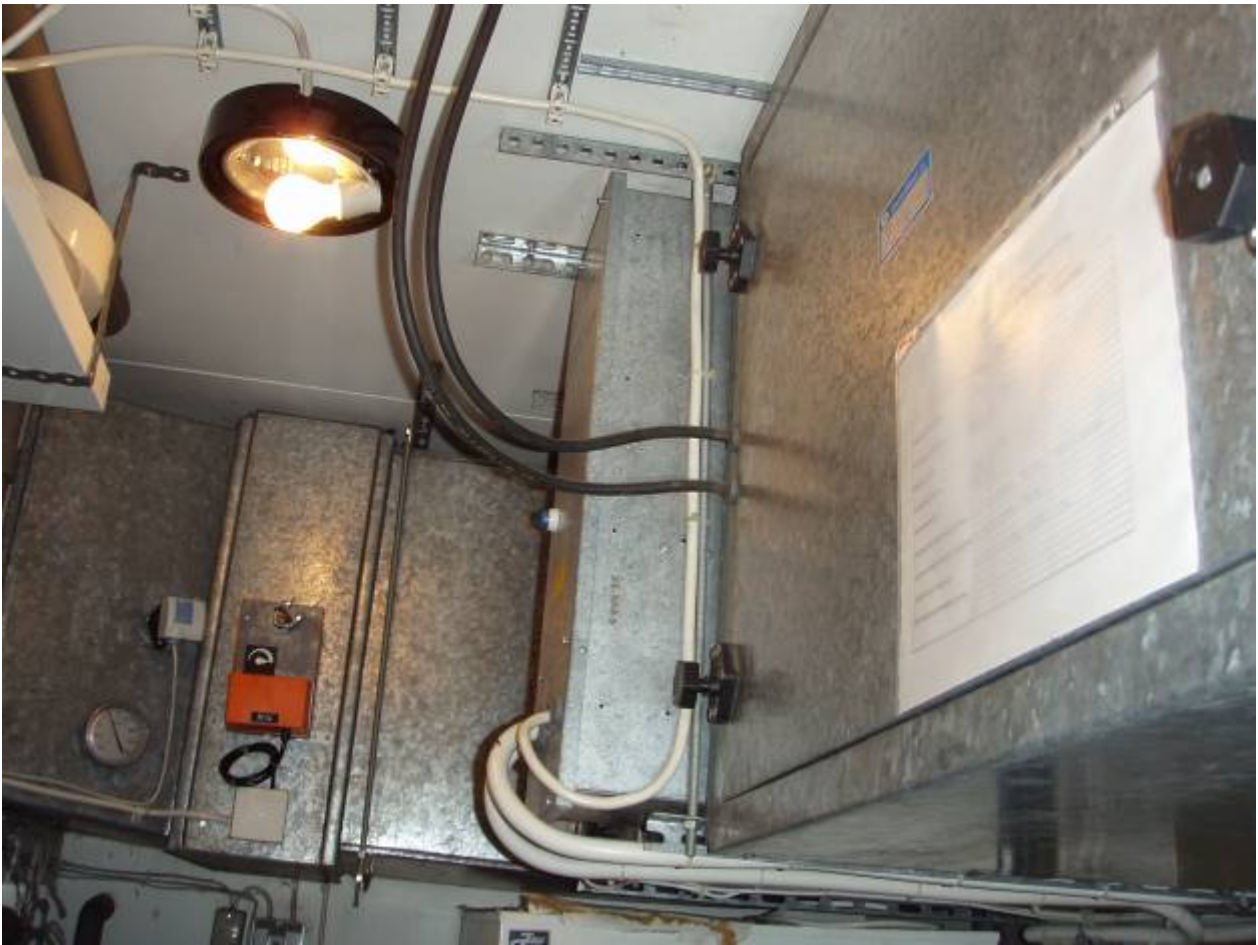
LVI-kuva 2. Yleiskuva wc-istuimista.

Ilmastointikone on alkuperäinen Ilmateollisuuden valmistamia ns. pakettikone (LVI-kuva 3). Kone on varustettu sulkupellillä, suodatinyksiköllä, lämpöpatterilla (sähkö) ja puhallinyksiköllä.

Ilmastointikone on tyydyttävässä kunnossa. Kone on huollettu ja kammiot ovat hieman likaiset. Kone tulee huoltokunnostaa tarkastelujakson alkupuolella.
