RAKENNUSTEKNINEN KUNTOARVIO

ITÄ-HAKKILAN PÄIVÄKOTI
Keskustie 1, 01260VANTAA

Delete Tutkimus Oy, Helsinki

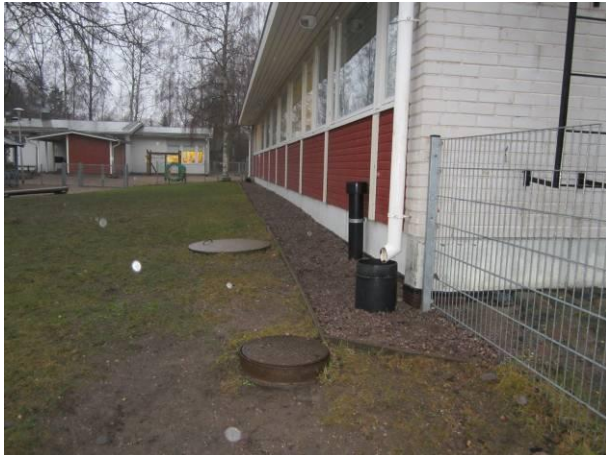
Kuva 1 Sepelikaista, viemärikaivo, rännikaivo ja taustalla betonikantinen salaojakaivo.

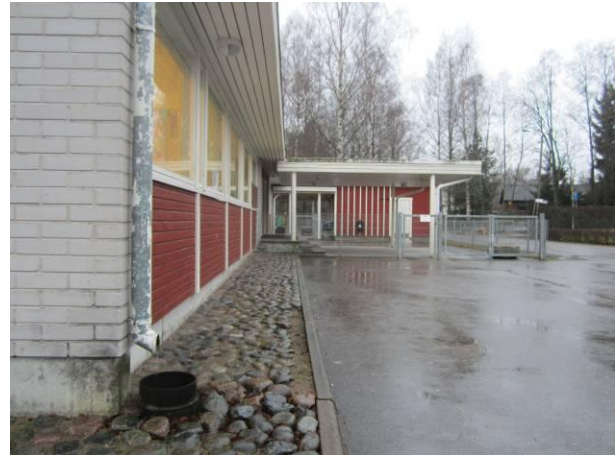
Kuva 2 Rännivesiä roiskuu yli ja kuluttaa hiekkasauvoja, kenttäkiviä puuttuu.

Asfalttialueiden rikkiäiset reunakivet uusitaan. Rakennusvierien kenttäkiveyksen vauriot korjataan ja huolehditaan, ettei rännivesi kuluta kiveyksiä. Takasivun sepelikaistan kallistuksia parannetaan ja lisätään sepeliä. Perusvesikaivon kansisto uusitaan turvalliseksi ks. myös kohta Perustukset. Rännivesien ohjailua tarkistetaan siten, että valuvat kaivoihin, eivätkä ohi, koska se aiheuttaa mm. liukastumisriskin. Betonilaatoitukset korjataan tasaisiksi, rikkiäiset uusitaan. Katosten pilarien ruostevauriot korjataan. Leikkivälinevaraston ovi kunnostetaan.

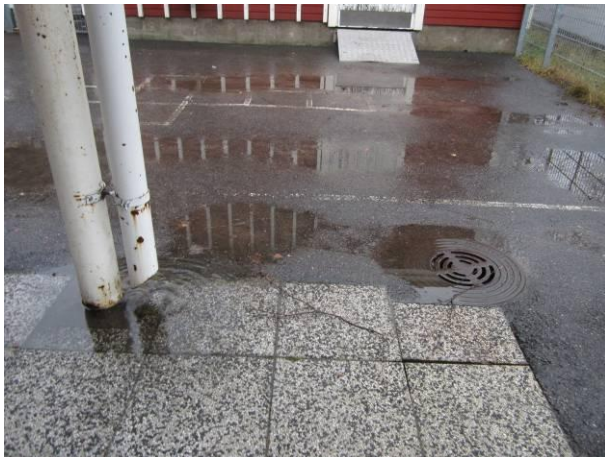
Liikennealueet ovat asfalttia, jotka ovat pääosin hyväkuntoisia ja kallistukset ovat pääosin kunnossa, vain etupihalla on pientä lätäköitymistä sisäänkäyntikatoksen kohdalla, lisäksi betonisia reunakiviä on pari irti/ rikki. Joitain sadevesi-/ rännikaivoja on asfalttialueella. Salaojien tarkastuskaivoja ei ole kuin yksi, joka on betonikantinen betonirengaskaivo. Kaivon kansijärjestely ei ole turvallinen. Katosten alla on betonilaatoituksia, jotka ovat leikkipihan puolella epätasaisia. Leikkialueella on hiekkapinta. Etupihalla ja toisessa päädyssä on rakennusvierellä kenttäkiveyskaista, jonka saumashiekka on jonkin verran kulunut rännivesistä ja lisäksi muutama kivi puuttuu nurkalta. Takasivulla on leveä sepelikaista, joka on rajattu kestopuulaudalla nurmialueesta. Sepelikaistan pinta on nurmialuetta n. 5 cm alempana ja kallistukset ovat osin huonot, mutta muutoin maanpinnat viettävät ulospäin rakennuksesta. ks. lisäksi Pintakallistusselvitys -raportti

Kuva 3 Sisäänkäyntikatoksen lätäkkö

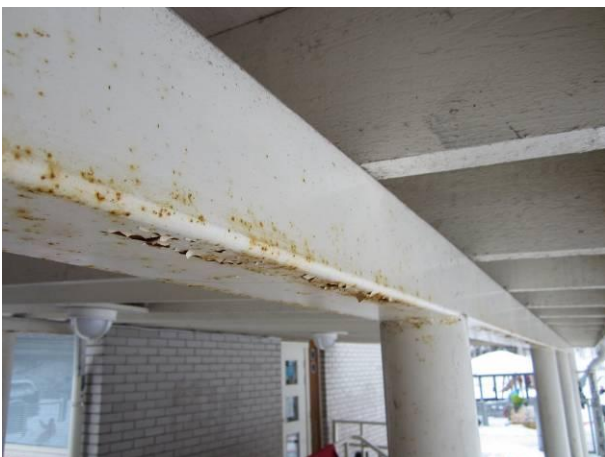
Sisäänkäyntikatokset on tehty teräsrungon varaan, vesikattorungossa on myös puupalkkeja. Etupihan katoksen vesikate on bitumihuopaa ja leikkipihan katoksessa on rivipeltikate. Katosten kunto on pääosin hyvä. Etupihan katoksen räystäösautojen maalipinnat ovat kuluneet. Teräspilarien maalipinnoissa on paikallista ruostumista. Betonirakenteiset portaat ja luiska ovat kunnossa.

Kuva 5 Ruostevaurioita katoksen rungossa.

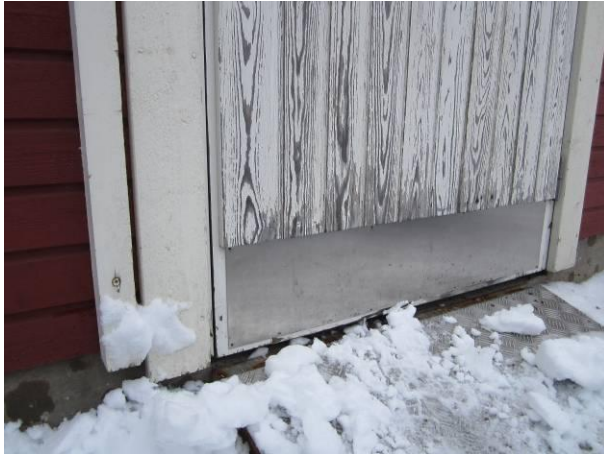
Ulkopuolisia rakenteita ovat leikkivälinevarasto, kaksi katosta sekä sisäänkäyntien portaat ja invaluiska. Leikkivälinevarasto on tehty betoniperustusten varaan, runko on puurakenteinen, julkisivut on puuvuorattu ja pulpettikaton vesikatteenä on rivipeltikate. Rakennus on pääosin hyväkuntoinen, mutta toinen ulko-ovi on kulunut säärasituksessa, lisäksi on normaalia kulumaa.

Kuva 7 Kulunut leikkivälinevaraston ovi

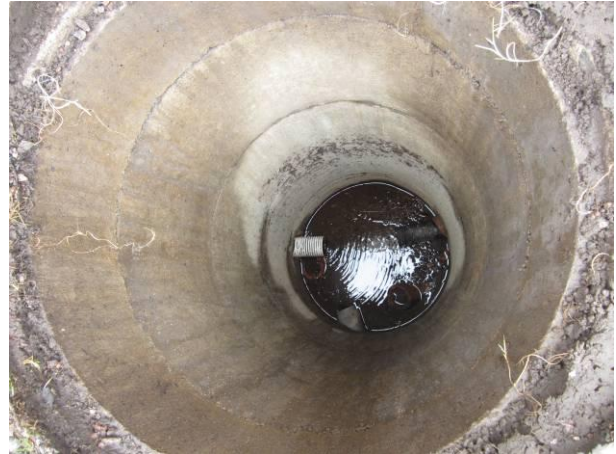
Salaojajärjestelyistä ei ollut suunnitelmia. Salaojien tarkastuskaivoja/ perusvesikaivoja havaittiin vain yksi rakennuksen kaakkoisnurkalla. Tarkastuskaivon kansi on betonikansi, joka on jo huonokuntoinen, eikä lukitu paikalleen, välikantta ei ole. Kaivo on betonirenkaista tehty. Kaivon pohja on n. 2 metriä maanpinnasta. Kaivossa on erilaisia muovisalaojia, lisäksi kaivossa on jäljellä vielä alkuperäisiä tiilisalaojia. Salaojassa virtasi vesi, kaivon pohjalla oli sora juoksupinnan tasossa. Kaivosta lähtee poistoputki alapihan suuntaan, mutta siinä ei ollut padotusventtiiliä. Muista salaojista ja tarkastuskaivoista ei ollut tietoa, eikä niiden toimivuudesta saatu käsitystä.

Kuva 8 Salaojan tarkastuskaivo.

Salaojien osalta hankitaan ko. suunnitelma, joka lienee LVI-suunnitelmissa. Kaakkoiskulman sala-ojakaivon pohja tyhjennetään sorasta. Kaivokansi vaihdetaan kartiorengas + kaksoiskannet. Muut kaivot paikannetaan ja salaojien toimivuus tarkistetaan huuhtelukokeella. Salaojat varaudutaan kuvaamaan, jotta mahdolliset muut viat voidaan paikantaa.

Mikäli salaojat toimivat hyvin, niin piilossa olevat kaivot korotetaan maan pinnan tasoon esim. betonisen pihalaatan alle ja lisätään pakkaskartio tv. jäätymissuoja. Kaivot varustetaan välikannella. Jos salaojat eivät toimi tai ovat väärässä korossa, niin ne korjataan suunnitelmien mukaan.

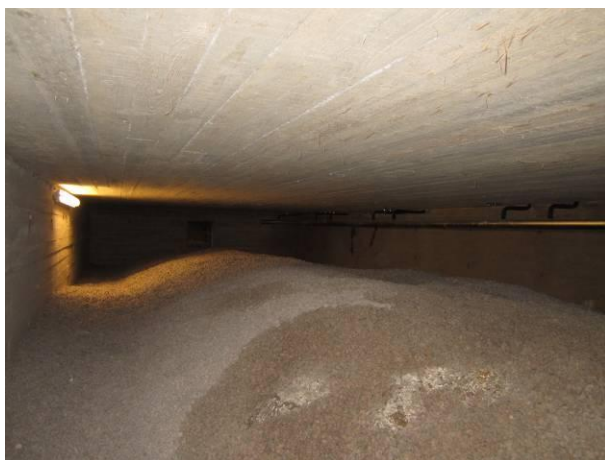
Ryömintätilat on todennäköisesti kunnostettu joitain vuosia sitten. Putkikanaalissa on betonilattia, muualla on sepelipohja. Sepelissä havaittiin paikallista mikrobikasvua yhdessä ontelossa, lisäksi kanaalin pohja oli alimmalta kohdaltaan kostea. Ryömintätilojen tuuletus on koneellinen, erilliset puhaltimet ovat ryömintätilassa talon päädyissä, joissa putket on viety perusmuurin läpi ja nostettu sokkelin viereen. Tuloilmapuhaltimissa on lämpövastuksia. Järjestelmässä vaikutti olevan anturiohjaus, sillä puhaltimista oli päällä vain yksi tuloilmapuhallin. Ryömintätila oli kohtalaisen lämmin ja kosteus selvästi koholla ulkoilmaan verrattuna.

Kuva 9 Alapohjan ryömintätilaa.

Perustukset ja alapohja vaikuttivat olevan kunnossa. Sokkelivauriot korjataan ja korotetaan sokkelilevy maanpinnan tasoon kiveyskohdilla. Ryömintätilan tuuletusratkaisu tarkistetaan toimivaksi, ks. Alustatilaselvitys -raportti.

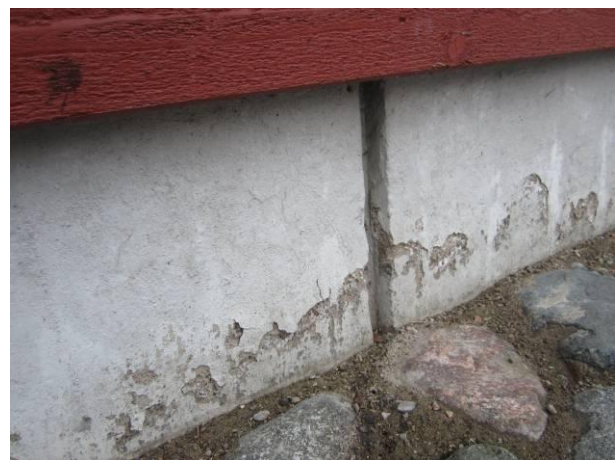
Kuva 10 Sokkelin paikallisia vaurioita, sokkelilevy on liian alhaalla.

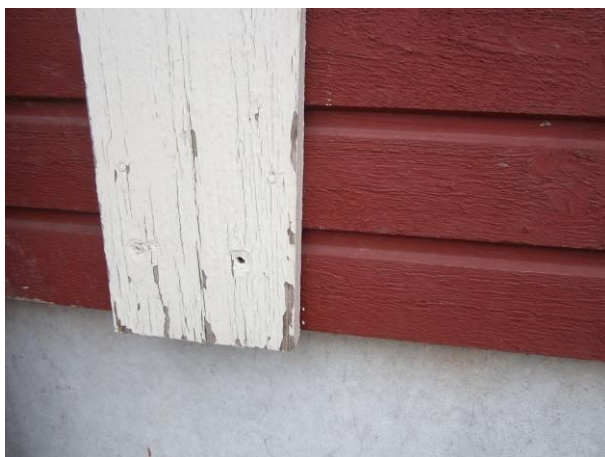
Julkisivupanelit on uusittu ja niiden alla on am. tuuletusväli, tuulisuojana havaittiin olevan bitumoitu paperi. Pystylautojen maalipinnat ovat kuluneet ja lautojen alapäissä on halkeilua ja päiden maalauus on huono. Ikkunavesipellitykset vaikuttivat olevan kunnossa, mutta kaltevuus on loivahko.

Kuva 11 Ulkoseinien pystylautojen maalipinta on kulunut.

Tiilipinnat puhdistetaan, sokkelin maalivauriot korjataan. Päätykolmioiden ja muiden julkisivujen pystylautojen alapää viistetään ja maalataan huolellisesti. Lisäksi julkisivun puuverhoukset ja räystäiden otsat huoltomaalataan.

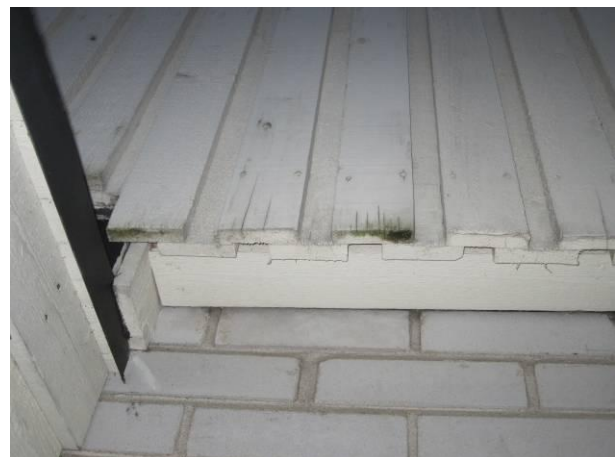
Vesikaton päätykolmioissa on pystylautoja uusittu, lautojen alapäissä on halkeamia ja lautojen päiden maalauus on huonosti tehty. Lautojen alapäiden halkeilu johtuu huonosta maalauksesta ja tippaviisteen puuttumisesta, jolloin sadevesi imeytyy puuhun.

Kuva 12 Päätykolmion lautojen alapäävät ovat kärsineet kosteusrasitusta.

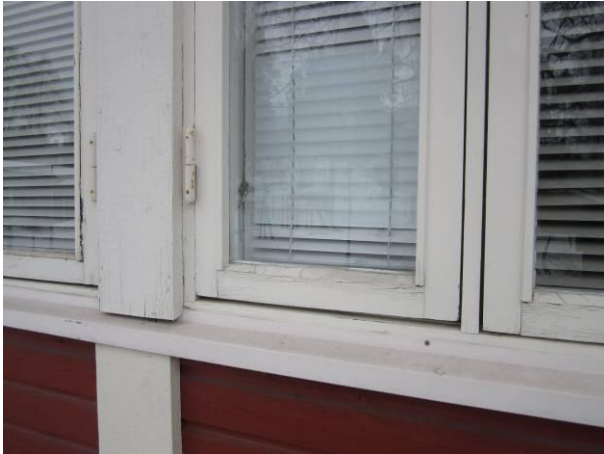
Ikkunat ovat alkuperäisiä 2-lasisia ja 2-puitteisia sisään-ulosaukeavia puuikkunoita, jotka on maalattu valkoisiksi. Helat ovat alkuperäisiä. Ikkunoissa on yksi tiiviste. Ikkunoiden sisäpinnat ovat hyväkuntoiset ja ne toimivat tarkastetuina osin. Ikkunoiden ulkopintojen maali on kulunut, samoin ulkopuitteiden lasituskittaukset. Ikkunoiden lämmöneristävyys on huono nykyisiin määräyksiin verrattuna.

Kuva 13 Ikkunoiden maalipinnat ovat kuluneet.

Ikkunoiden ulkopinnat kunnostetaan. Vaihtoehtoisesti ikkunat uusitaan kokonaan, mikäli perusparannuksena päätetään parantaa ulkoseinien lämmöneristystä. Pääoven käyntiväli korjataan.

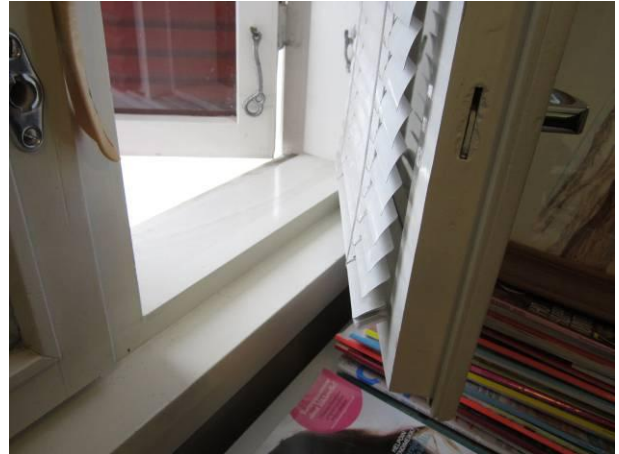
Käyttäjäkysely tehtiin jututtamalla henkilökuntaa. Heille ei tullut mieleen merkittäviä puutteita tai vikoja. Ilmanvaihdon suhteen vaikutti olevan jotain puutteita, sillä tuuletusta tehtiin ikkunoista.

Kuva 14 Ikkunoista tuuletettiin.

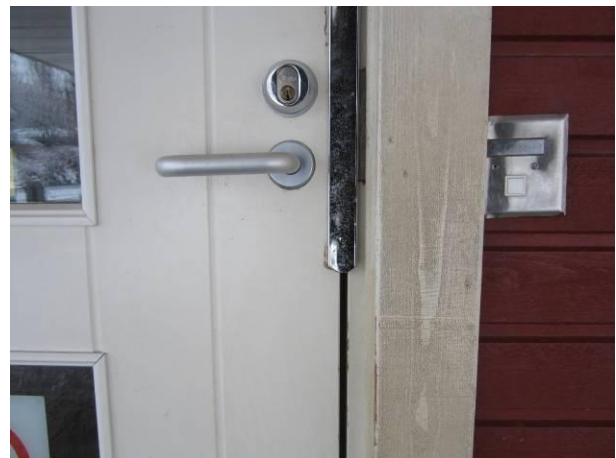
Ulko-ovet on uusittu todennäköisesti v. 2000 remontissa. Pääsisäänkäynnin oven lukkosivun käyntiväli on niin iso, että välistä näkyy valo, eli ovi ei ole tiivis. Muutoin ulko-ovet vaikuttivat olevan kunnossa.

Kuva 16 Pääovessa on iso rako, ovi ei ole tiivis.

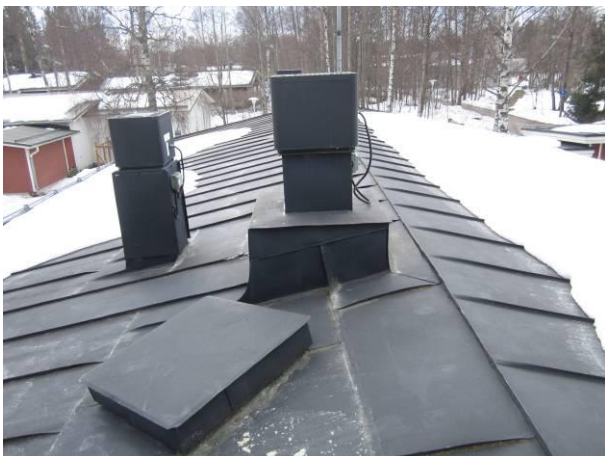
Vesikatoille pääsee kiinteitä talotikkaita pitkin, talotikkaiden alapää on n. 1 metri maanpinnasta, eli hieman liian alhaalla. Vesikatolla ei ole kulkusiltoja, eikä turvaköysien kiinnityspaikkoja. Katepellitukset vaikuttivat pääosin hyvin tehdyiltä. Yhden piipunläpiviennin kohdalta oli tehty korjaustiivistystä jollain liimamassalla. Maalipinnassa oli paikallisia mekaanisia kulumia.

Kuva 17 Vesikatolla ei ole kulkusiltoja

Talotikkaiden alapäähän lisätään kulkueste. Katolle lisätään kulkusillat koko harjan matkalle ja köysikiinnityspaikat. Kuluneet maalipinnat huoltomaalataan, lisäksi korjataan mahd. vuotanut liimamassakittaus kestävämmällä tavalla. Rännien puhdistusta tehostetaan. Rännien pohjat puhdistetaan ja huoltomaalataan mikäli ovat kuluneet.

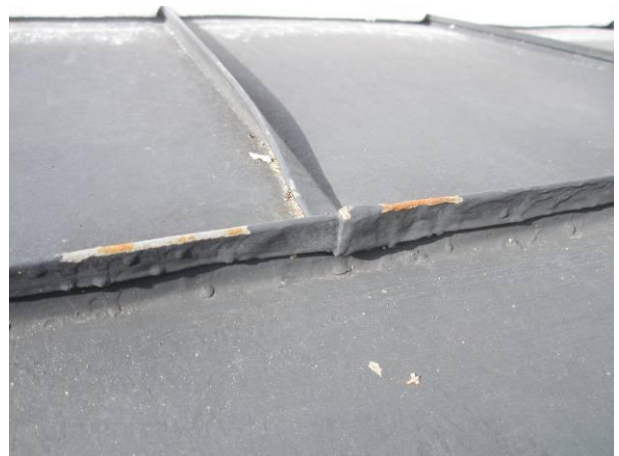
Kuva 18 Maali on paikoin kulunut, muuten ok.

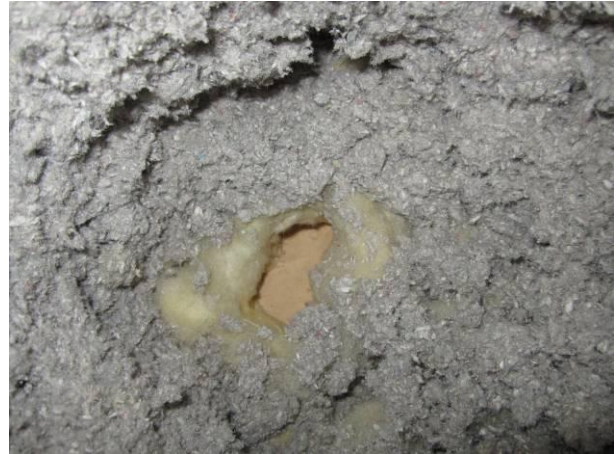
Yläpohjaonteloon päästiin kattoluukun kautta. Ontelo on matala. Keskialueella on kulkusilta, jolta tähytettiin luukun lähelle olevaan alueeseen. Yläpohjassa on eristeenä n. 30 cm selluvillaa ja sen alla n. 10 cm lasivillaa. Lasivillan alla on levy. Ontelotila vaikutti hyväkuntoiselta. Ontelossa on IV-kanavia eristeen tasossa. Päädyissä on tuuletusventtiilit, sivuräystäillä ei ole juurikaan tuuletusväliä lisätyn puhallusvillan takia.

Kuva 20 Yläpohjassa on eristeenä puhallussellu-
villaa ja sen alla lasivillaa.

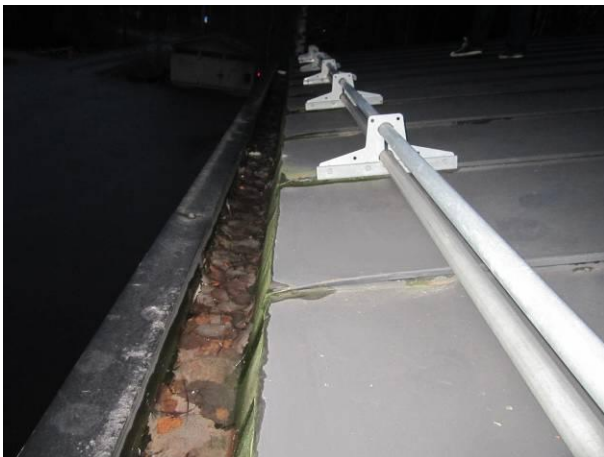
Ränneissä oli runsaasti lehtijätettä, vaikka tarkastuskäynti tehtiin marraskuun lopussa. Katusivulla rännivedet on viety toisella kulmalla leikkipihan katoksen vesikaton läpi.

Kuva 21 Ränneissä lehtijätettä 30.11.2011

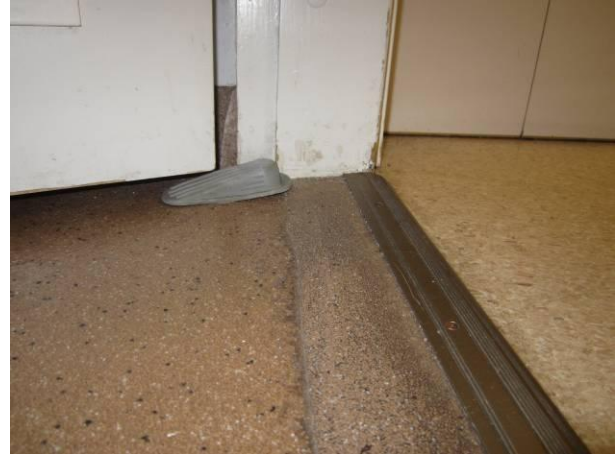
Märkäeteisen ja keittiön lattiassa on epoksi-/ hartsipinnoite + juurinosto. Keittiön luiskakynnykset ovat matalia ja toinen on muutenkin huono, sillä oven alareuna on lähes kiinni lattiapinnassa. Seinissä on 15x15 laatoitus, katossa on maalattu levy. Yleiskunto on hyvä. Teknisen tilan betonilattia on maalattu, seinät tiilestä.

Kuva 26 Keittiön huono kynnyks

Tilojen yleiskunto on vielä hyvä, joten kunnostustarvetta ei havaittu. Keittiön ovien ja kynnysten osalta tehdään korjaus.

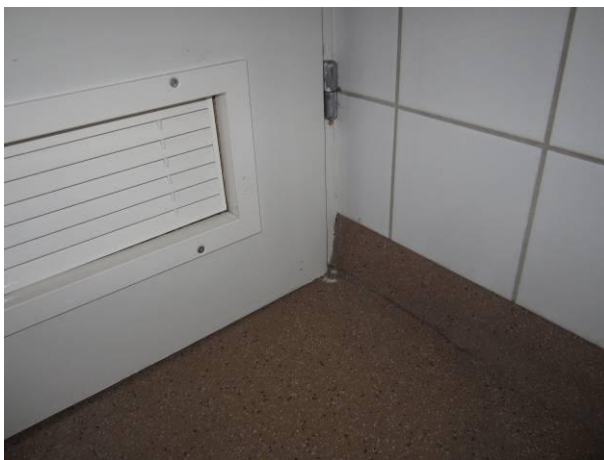
Kuva 27 Keittiön ovi on lähellä lattiaa

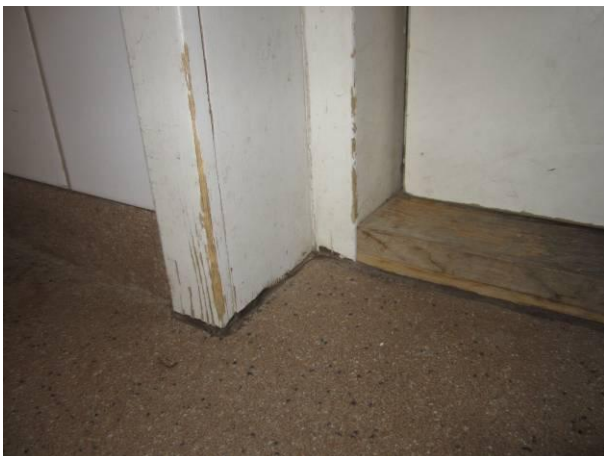
Kuva 35 Märkäeteisen 08 kulunut ulko-oven
alareuna.

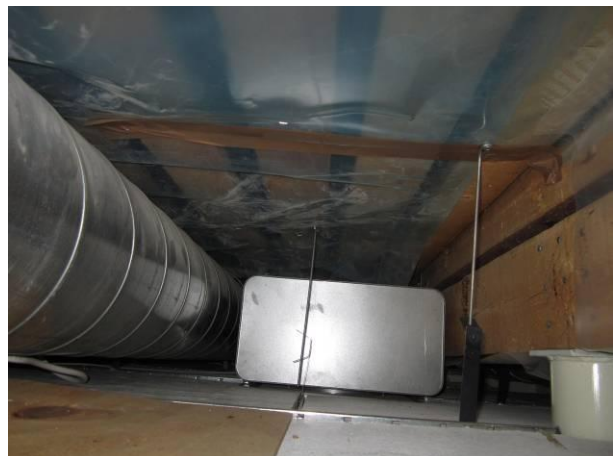
Alakattojen yläpuolelta havaittiin, että yläpohjan alapintaan on kiinnitetty höyrynsulkumuovia siten, että se ei ole tiiviisti, vaan reunat ovat vajaat ja muovi roikkuu. Yläpohjan alapinnassa on alakattojen yläpuolella harvalauditus k 150 ja sen päällä tumma levy.

Kuva 36 Ryhmähuone 24 käytäväosan alakatto,
jossa on erikoinen höyrösulkuviritys.

Bitumihuopavesikatteen elinkaarena pidetään yleisesti 20–25 vuotta. Sisäänkäyntikatoksen katteen kunto tarkastetaan huoltotöiden yhteydessä ja katteen uusintaan varaudutaan 10 vuoden kuluessa. Sisäremonttien yhteydessä tarkistetaan ilmasulun/ höyrynsulun tiiveys riittäväksi.
