Välipohjan painumien rakenteellinen tarkastus

VANTAAN KAUPUNKI

JOHANSIN TILA

Koisotie 4

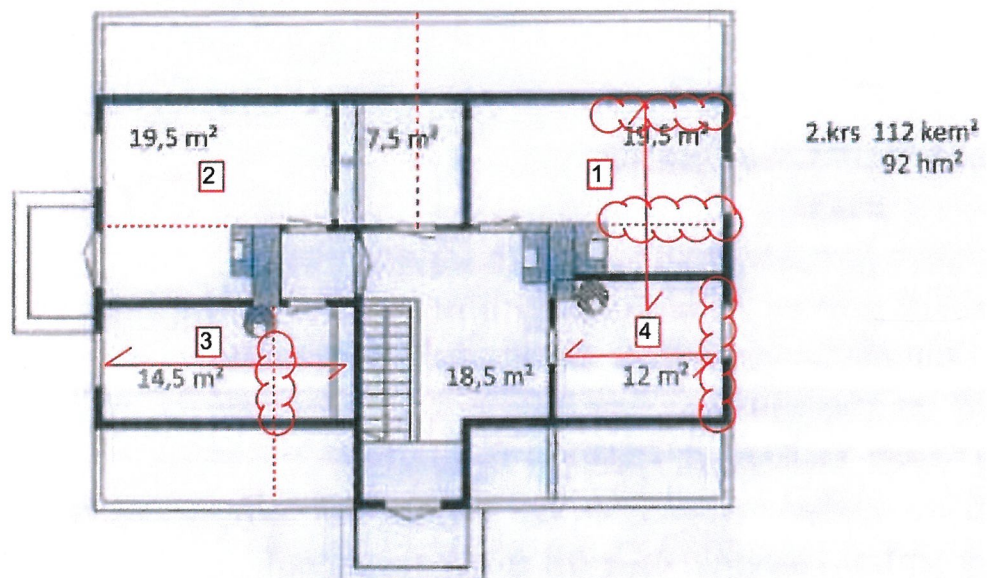
Kuva 1. 2 krs pohjakuva. Kuvaan on merkitty alakerroksen seinät (katkoviiva), välipohjarakenteen kantosuunta (viiva) ja rakenneavaukset (pilveen merkityt alueet).

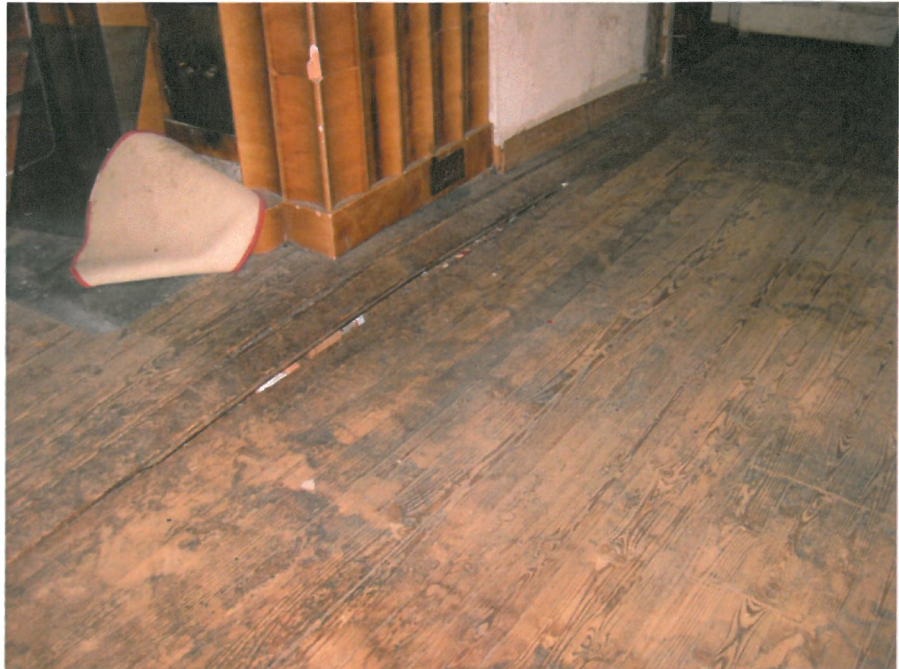
Kuva 2. Painunut välipohjarakenne pohjakuvaan merkityssä huoneessa numero 1.

Kuvassa 2 näkyvästä raosta on nähtävillä kaakeliuunin alusrakenne joka ei ole painunut samassa laajuudessa kuin muut rakenteet. Yksi rakenneavauksista suoritettiin kyseisessä kohdassa. Rakenneavauksesta ja kuvasta näkyvästä raosta oli havaittavissa kaakeliuunin kivirakenteinen alusta.

Välipohjan painumat johtuvat silmämääräisen tarkastelun ja tehtyjen rakenneavausten perusteella seinärakenteiden hirsien painumisesta. Rakennuksen savuhormit ja kaakeliuunit eivät ole painunut samassa laajuudessa jolloin kaakeliuunien kivirakenteisen alustan ja puurakenteisen välipohjan raja-alueelle muodostuu tasoero.

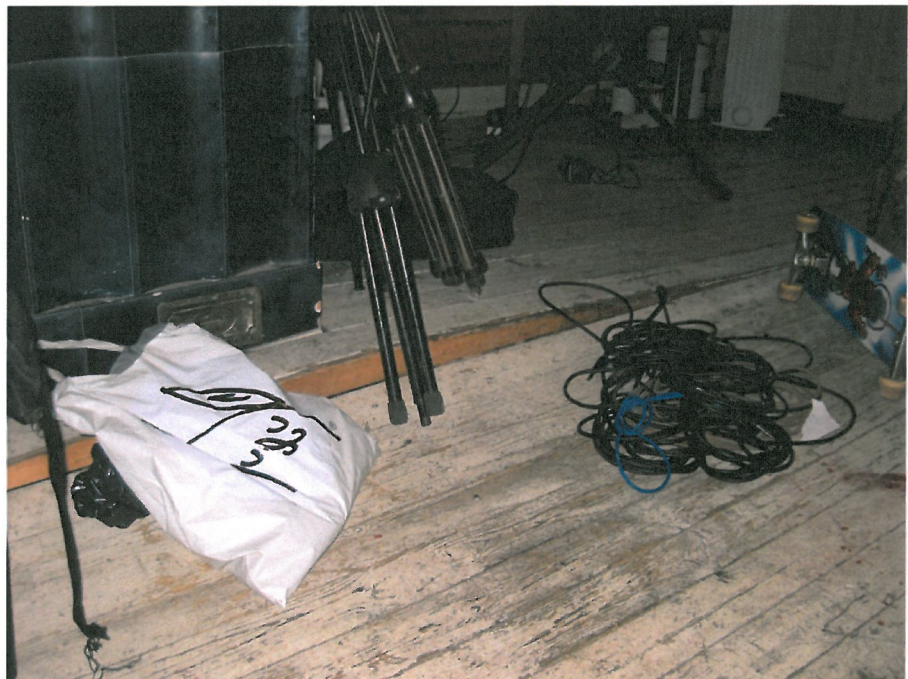
Kuva 3 Pohjakuvaan merkitty huone numero 2, painuman kohdalle on asennettu peittävä lista.

Kuvassa 3 näkyvä peittävä lista on ollut paikalla olleen käyttäjän edustajan (Tommi Ouvisen) mukaan tässä ainakin 20 vuotta. Lattian ja listan välinen rako ei ole painumisen johdosta kasvanut tässä ajassa.

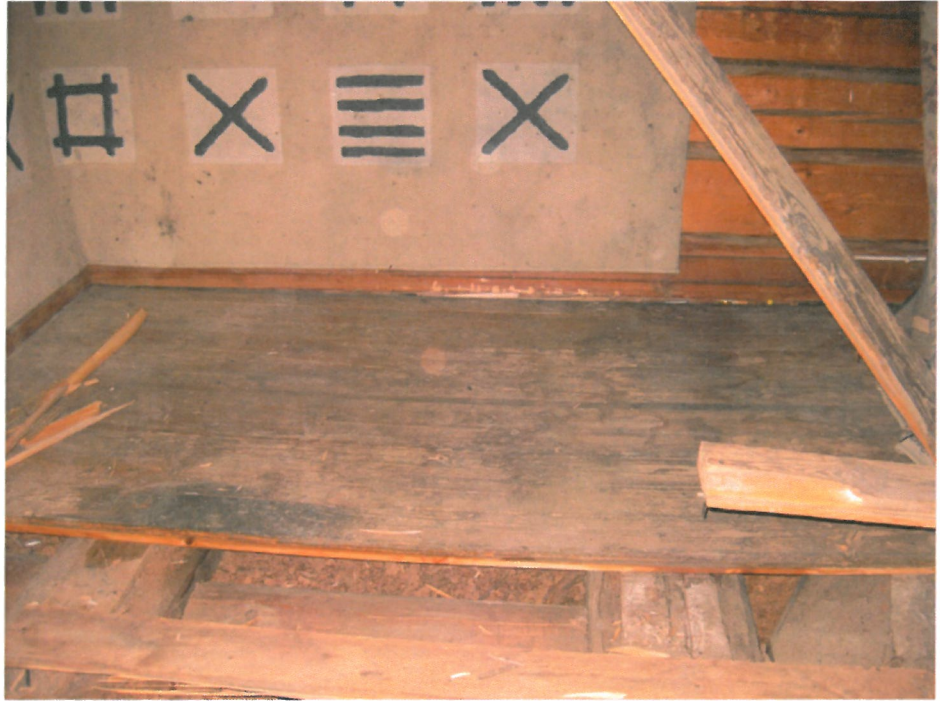
Kuva 4. Pohjakuvaan merkitty huone numero 1, avauksesta näkyy 1krs:n kantava väliseinä sekä ulokkeena toimivat välipohja kannattimet.

Kuvassa 4 nähtävillä olevat välipohjakannattimet ulottuvat huoneen merkitty pohjakuvaan numerolla 4 puolelle n. 0,5 m. Välipohjarakenne toimii kyseisessä kohdassa ulokkeena. Kuvassa 4 näkyvä hirsirakenteinen väliseinä tukeutuu rakennuksen päätyseinän ja todennäköisesti kaakeliuunien kivirakenteisen alusrakenteen päälle eikä tällöin kuormita välipohjapalkkia.

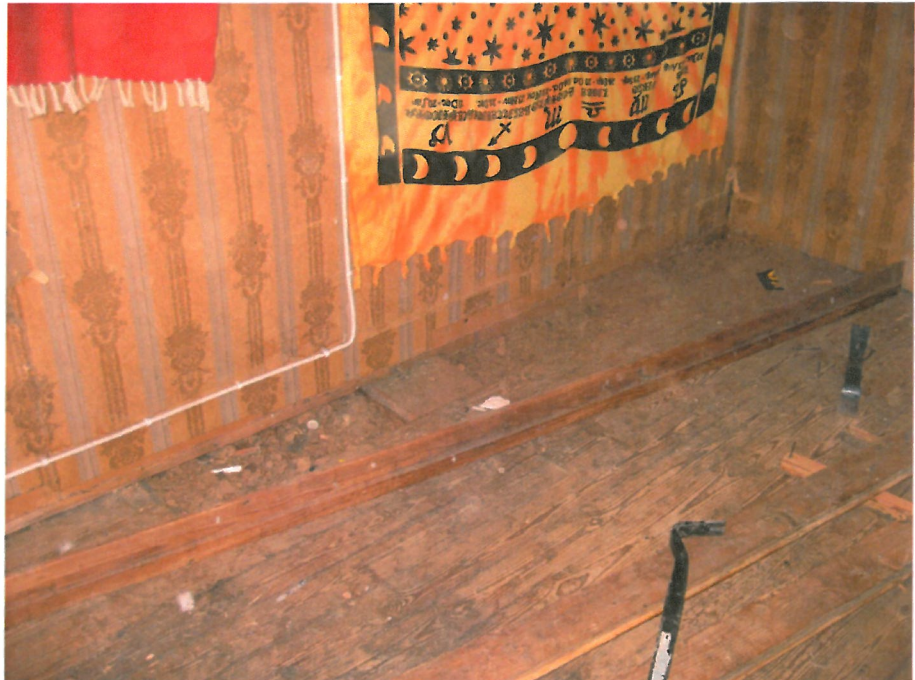
Kuva 5 Pohjakuvaan merkitty huone numero 1. Ulkoseinän viereinen rakenneavaus,

Kuvan 5 rakenneavauksen kohdalle on havaittavissa että ulkoseinän hirskeen on luotu loveus välipohjan kannaketta varten. Hirsiseinä on todennäköisesti kuitenkin tuettu välipohjakannakkeiden päälle työnaikaisesti. Hirsiseinän pystytyksen ja vaarnatapituksen myötä toimii seinärakenne levymäisesti eikä tällöin kuormita välipohjarakennetta.

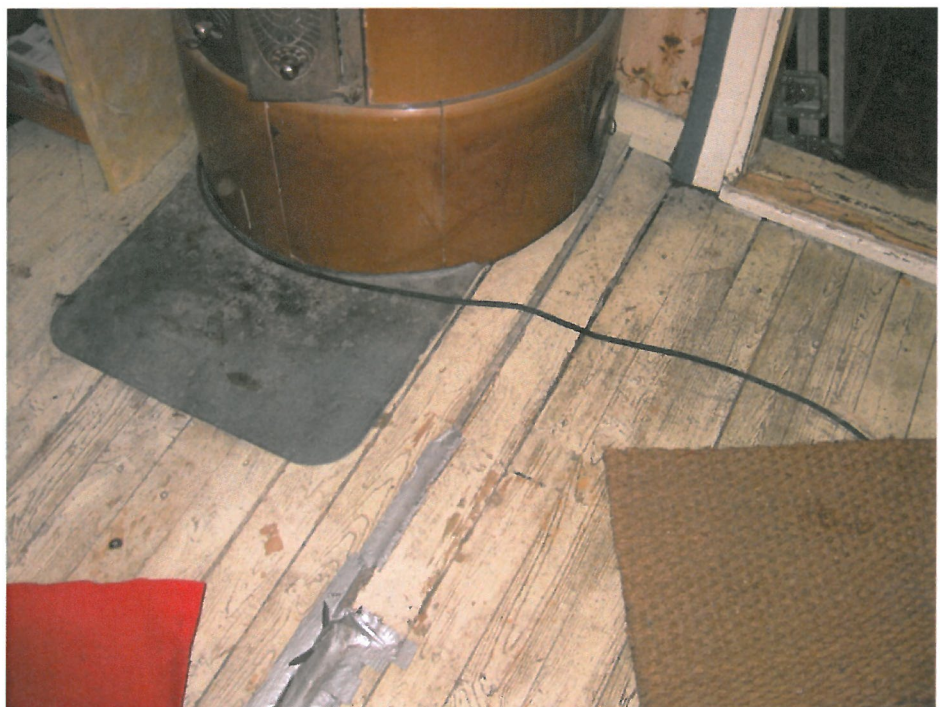
Kuva 6 Pohjakuvaan merkitty huone numero 3. Painunut välipohjarakenne kaakeliuunin vieressä.

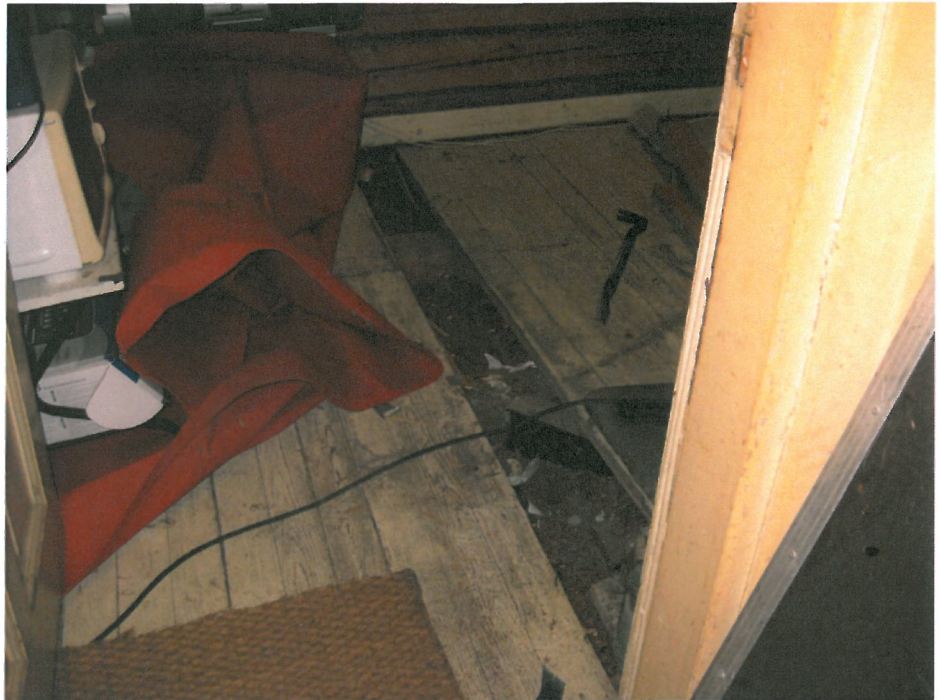
Kuva 7 Pohjakuvaan merkitty huone numero 3. Rakenneavauksessa on havaittavissa välipohjakannakkeiden kantosuunta.

Pohjakuvaan merkityssä huoneessa numero 3 rakenneavauksen kohdalla oli myös havaittavissa 1 krs:n väliseinän yläpää. Kaikkien kaakeliuunien viereisissä rakenneavauksissa on havaittavissa teräksinen I-palkki uunien edessä.

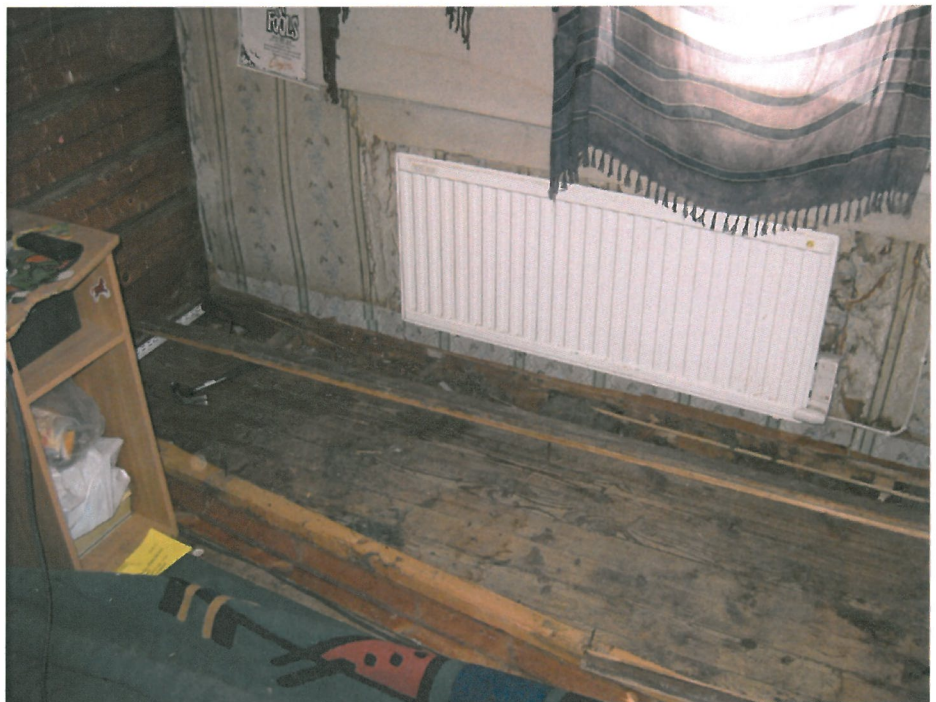
Kuva 8 Pohjakuvaan merkitty huone numero 3. Ulkoseinän viereinen rakenneavaus.

Kuvassa 8 on havaittavissa välipohjakannas joka tukeutuu rakennukseen päätyseinään. Kyseisessä avauksessa oli havaittavissa kuvan 4 yhteydessä mainittu ulokkeena toimiva välipohjakannakkeen.

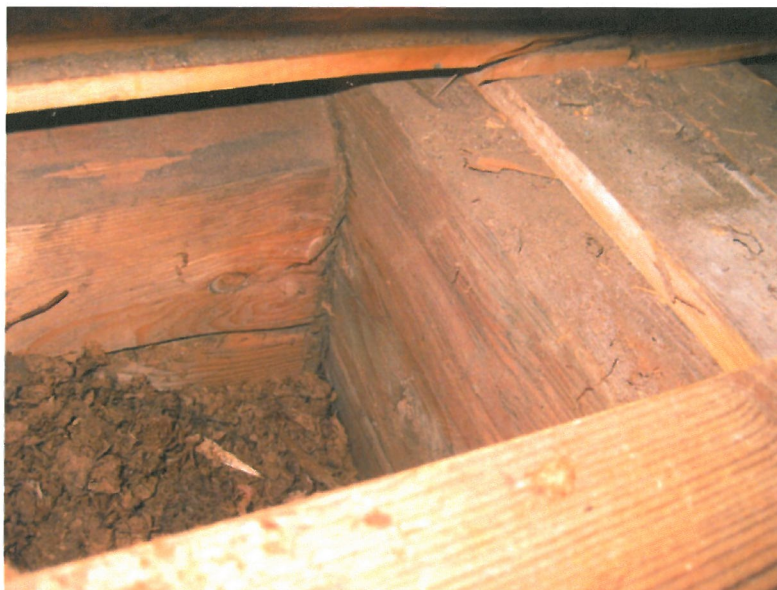
Kuva 9. Välipohjarakenteet ovat kaikissa avatuissa kohdissa hyväkuntoiset ja kuivat. Välipohjan ontto tila on täytetty mm. turpeella.

Rakenteet ovat avatuissa kohdissa terveet ja hyväkuntoiset eikä rakenteen painuminen näiltä osin aiheuta välipohjan sortumavaaraa. Edellä mainittujen havaintojen perusteella voidaan todeta että välipohjarakenne kestää tähän kohdistuvan nykyisen käyttötarkoituksen mukaisen kuormituksen.
