JOKINIEMEN KOULU

Valkoisenlähteentie 51
01370 Vantaa

3.3.2014

SISÄILMATUTKIMUKSET

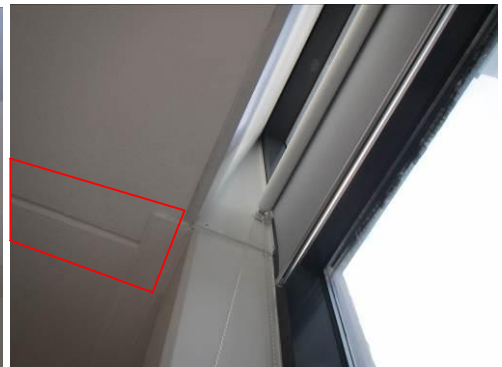
Kuva 2. Katossa on ollut vesivuotoja. Vuotojäljet on paikattu. Saatujen tietojen mukaan vuotoja on ollut useasti.

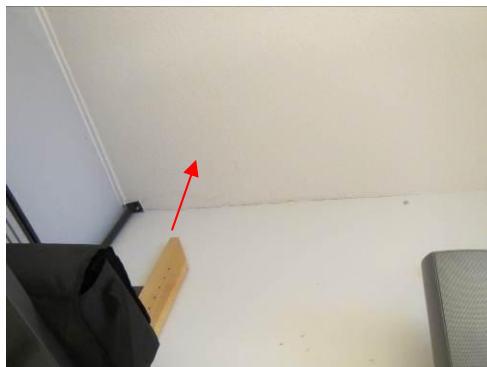
Kuva 3. Katossa pieniä tasoitevaurioita. liittymissä on halkeilua.

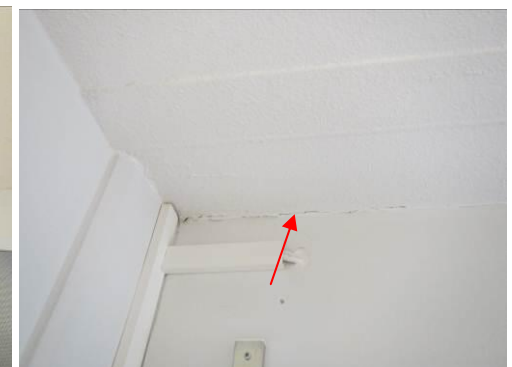
Kuva 4. Katon rajassa halkeilua/ epätiiviyyskohtia.

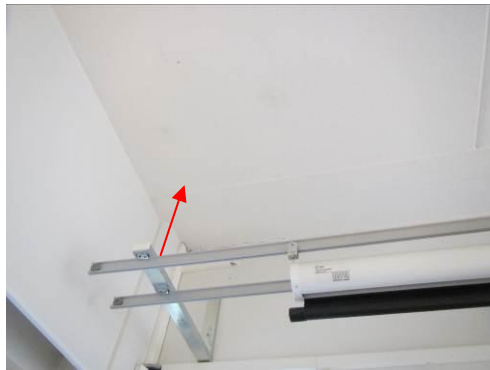
Kuva 7. Ulkoseinän ja yläpohjan liittymissä on halkeilua.

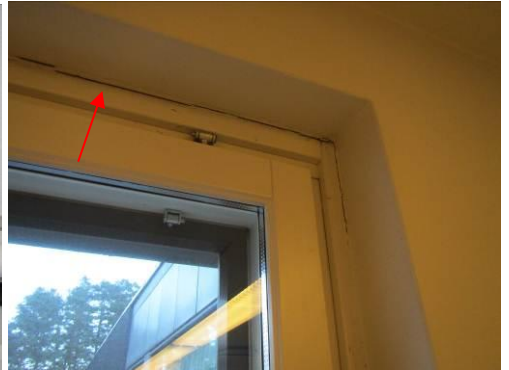
Kuva 8. Myös ikkunaliittymissä on epätiiviyyskohtia.

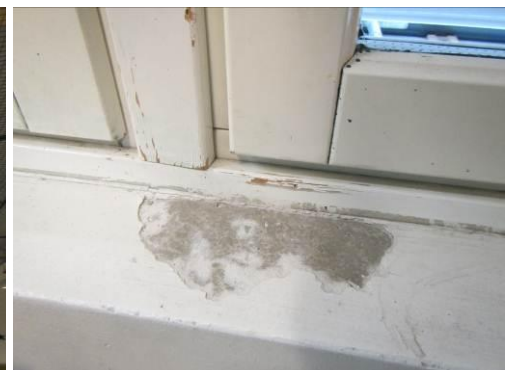
Kuva 10. Ikkunarakenteista on ollut vesivuotoja.

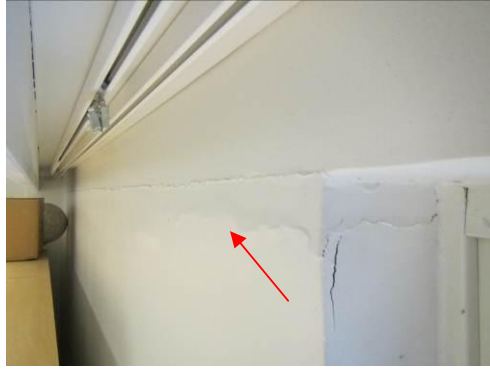
Kuva 11. Ulkoseinässä on halkeama-
vaurioita

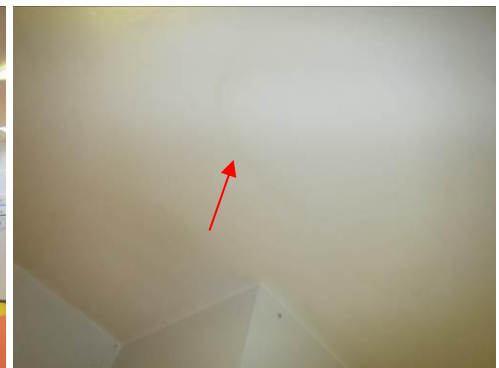
Kuva 13. Aulatilasta 2.31 alakatossa
vesivuotojälkiä.

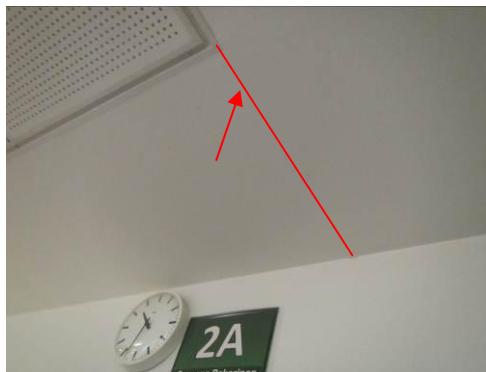
Kuva 14. Alakatossa näkyy maalausra-
joja. Osa alakatosta on ilmeisesti
korjattu/uusittu.

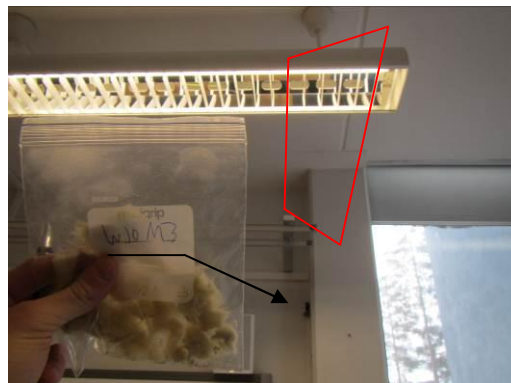
Kuva 16. Tilan 2.13 vesivuotokohdan (punainen raja) alapuolelta ulkoseinän eristevillasta otettiin yksi mikrobinäyte WJO M3.

Näytteenottokohdasta tehtyjen havaintojen mukaan näytteriästä käy voimakas ilmavirtaus sisätilaan päin, mikä kertoo sisäilman selvästä alipaineisuudesta ulkoilmaan nähden.

- Tilan 2.13 ulkoseinästä otetussa näytteessä (WJO M3 ulkoseinän mineraalivilla) ei havaittu viitteitä mikrobivaurioihin.

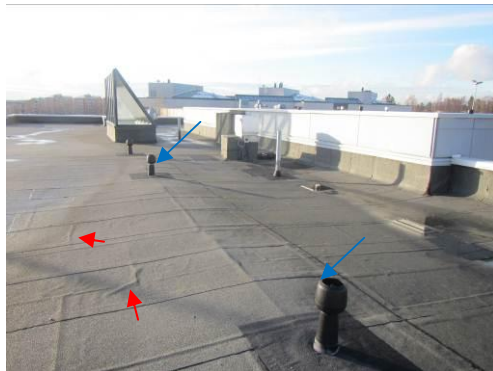
Kuva 18. Vesikaton bitumikermissä on paljon poimuuntumista. Poimuuntuminen johtuu paikoin mahdollisesti siitä, että kosteutta on päässyt kermin alle.

Rakenne on tuuletettu alipainetuulettimin, mutta niiden määrä on vähäinen ja tuuletus siten todennäköisesti puutteellinen.

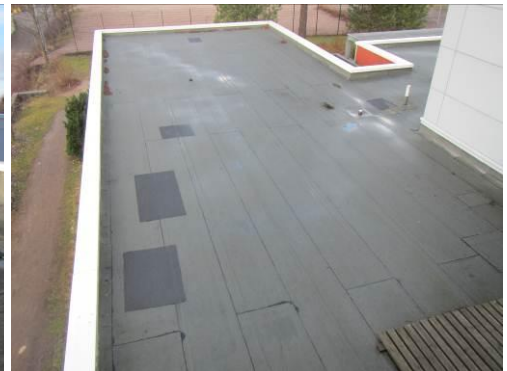
Kuva 19. Vesikatetta on jouduttu paikkaamaan monin paikoin ilkeivallan aiheuttamien vuotojen vuoksi.

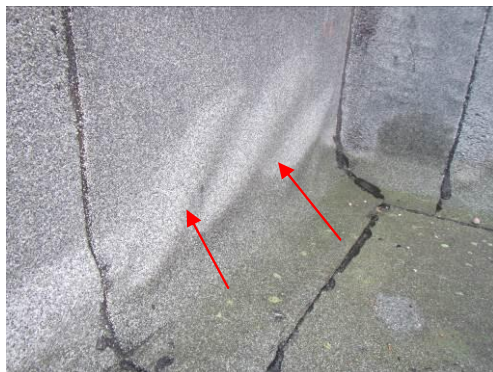
Kuva 20. Vesikaton bitumikermissä on paljon poimuuntumista. Kermi on valunut ylösnoston kohdalla eli kermin kiinnitys on todennäköisesti puutteellinen.

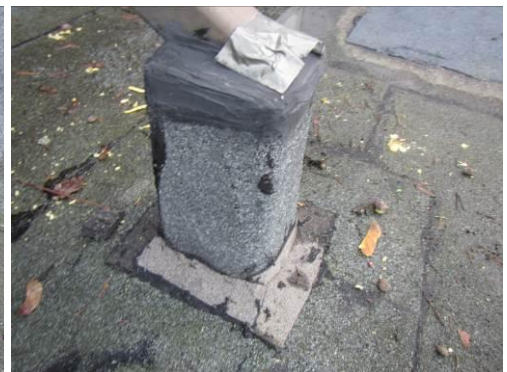
Kuva 21. Vesikatetta on jouduttu paikkaamaan myös mm. läpivientien kohdilta.

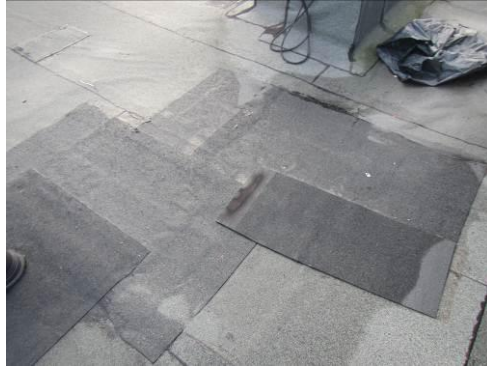
Kuva 22. Yksi vesikaton lukuisista paikatuista kohdista.

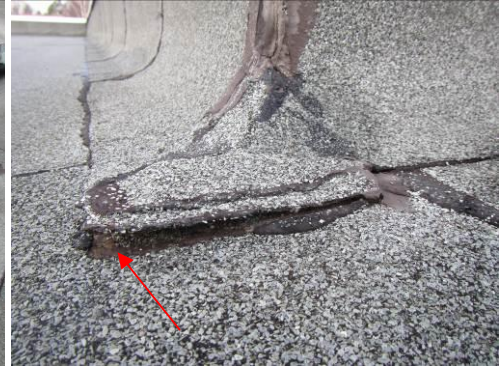
Kuva 23. Bitumikermissä on saumojen halkeilua/avautumista.

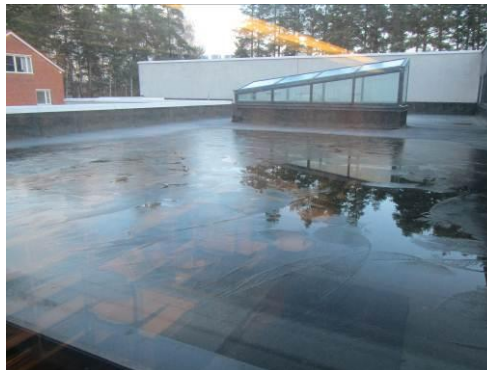
Kuva 24. Kattokaivojen tukkeutumisen aiheuttamaa veden patoutumista.

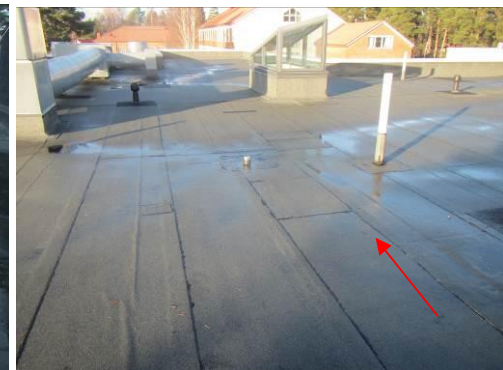
Kuva 25. Vesi lammikoituu katolle, joten kallistukset ja vedenpoisto katolta on puutteellinen.

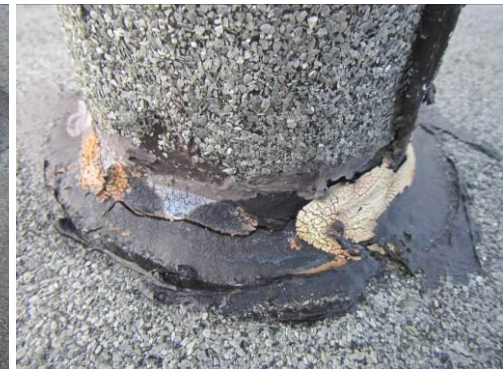
Kuva 27. Läpivienneissä on epätiiviyyskohtia.

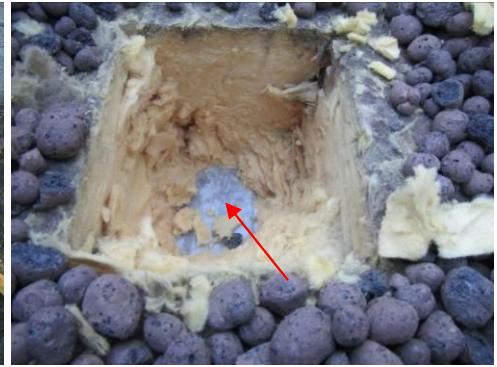
Kuva 29. Kuvassa näkyy höyrynsulkuna toimiva muovikalvo. Muovin alla on kosteutta.

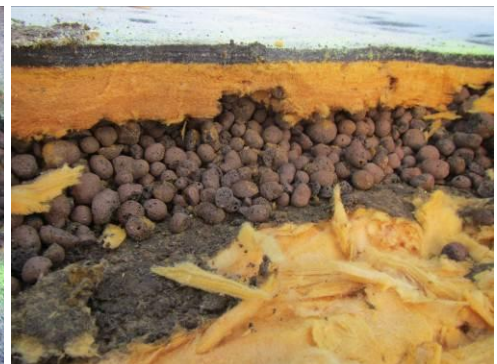
Kuva 31. Kevytsorakerroksen paksuus avauskohdassa RAK2 vain 50 mm.

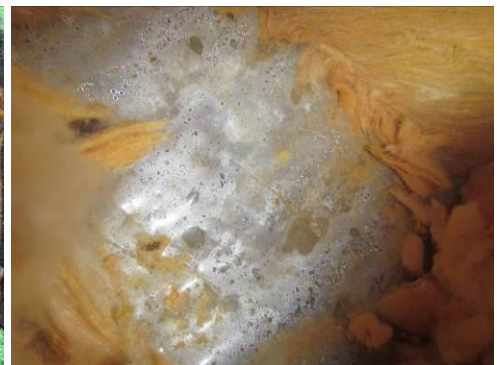
Kuva 33. Muovikalvon alla on kosteutta.

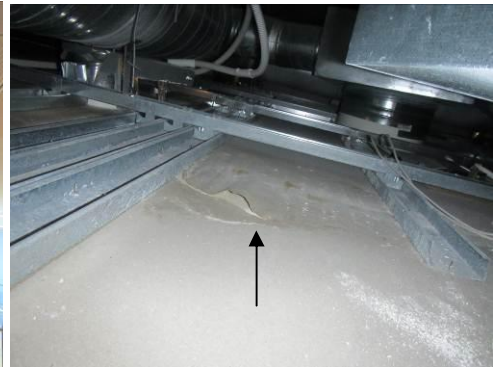
Aulan 2.31 alueelle tehdystä alakattoavauksesta RAK8 havaittiin ontelolaattojen alapinnoilla kohonneita pintakosteuslukemia noin 80 – 120, jotka viittaavat kosteaan rakenteeseen.

Kuva 44. Alakaton päällä on vesivuotojälkiä.

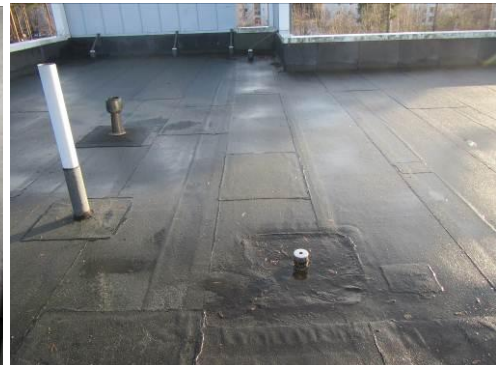
Kuva 46. Avauskohta RAK8 katolta kuvattuna.

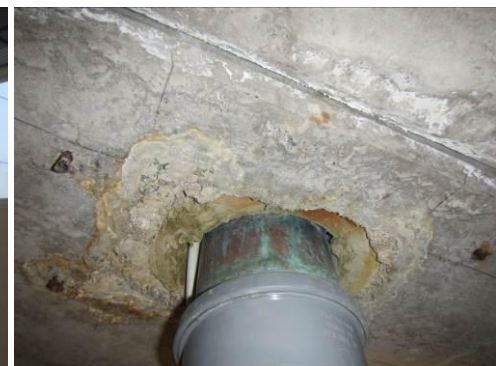
Toisen kerroksen WC-tilan alakattoavauksesta RAK9 mitattiin ontelolaatan alapinnalta kattokaivon ympärillä pintakosteuslukemia 80 – 90, jotka viittaavat puolikuivaan rakenteeseen, mutta poikkeavat kuitenkin ns. normaalilukemista. Kohdassa on havaittavissa vesivuotojälkiä.

Kuva 51. Kattokaivon kohdalla ollut vesikattovuotoja.

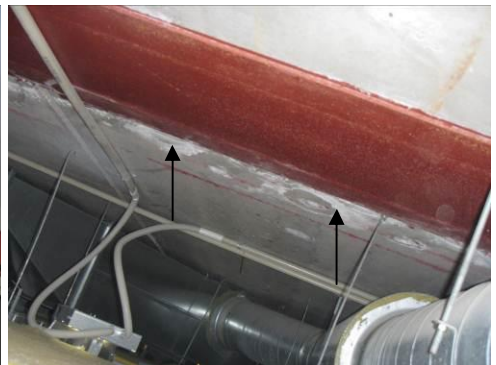
Luokan 2.13 edestä alakattoavauksesta RAK10 tehtyjen ontelolaatan alapintojen pintakosteusmittausten perusteella tässä kohdin ei havaittu kohonneita lukemia. Saatujen tietojen mukaan kohdassa on kuitenkin säännöllisesti vesivuotoja katosta.

Kuva 54. Kohdassa on ollut vesivuotoja.

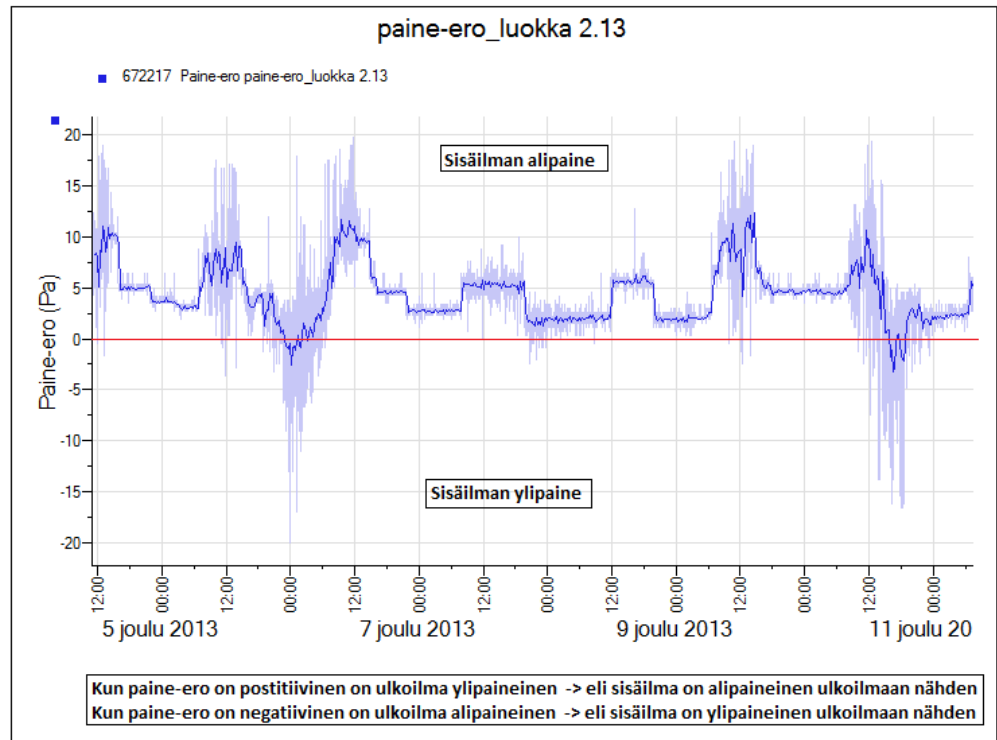
Kuva 56. Jatkuvat toimisen paine-eromittauksen tulokset tilasta 2.13. Tilan paine-ero ulkoilmaan nähden. Mittaus rakennuksen eteläpuolella, ikkuna itään.

Liian suuri alipaine sisäilmassa voi aiheuttaa ilmavuotoja rakenteista. Ilmavuotojen mukana epäpuhtaudet voivat kulkeutua sisäilmaan. Tilan alipaineisuutta tulee säätää hieman pienemmäksi.

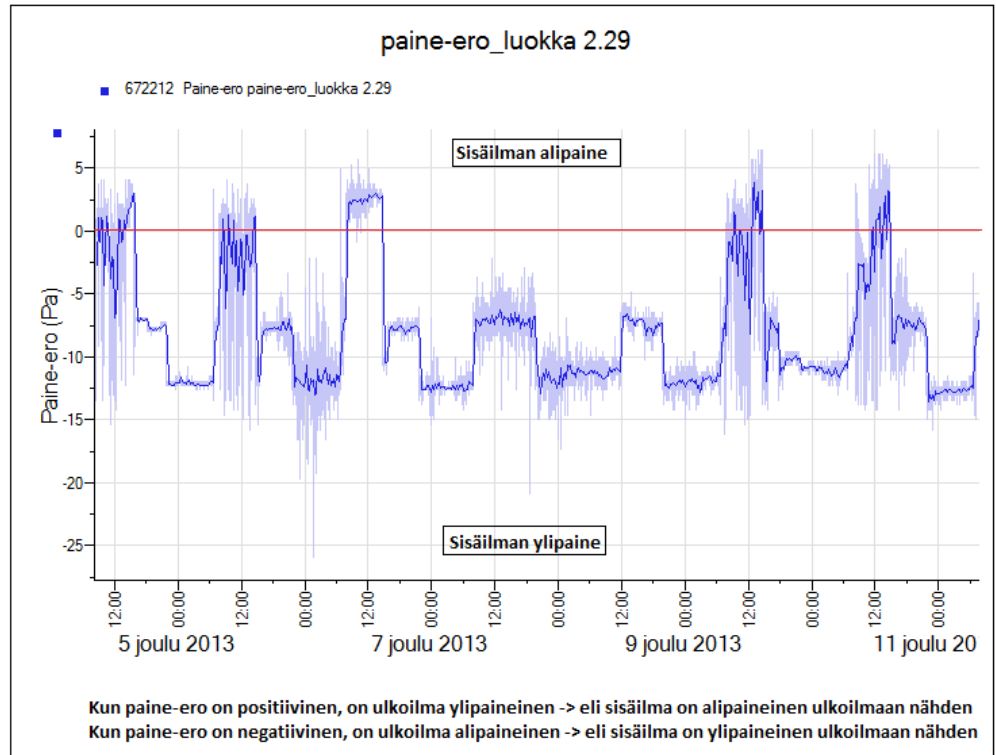
Kuva 57. Jatkuvatoimisen paine-eromittauksen tulokset tilasta 2.29. Tilan paine-ero ulkoilmaan nähden. Mittaus rakennuksen pohjoispuolella, ikkuna itään.

Voimakas ylipaine aiheuttaa sisäilman kosteuden tunkeutumisen rakenteeseen, josta voi syntyä mikrobivaurioita rakenteessa. Ilmanvaihto ja tila on säädettävä lievästi alipaineiseksi.

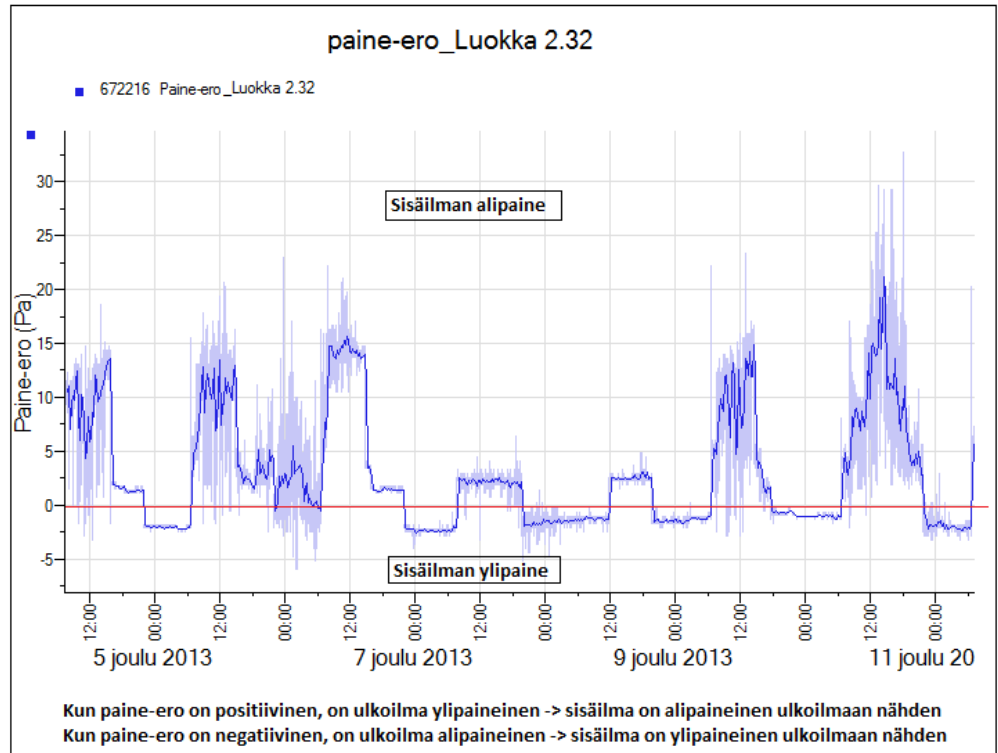
Kuva 58. Jatkuvat toimisen paine-eromittauksen tulokset tilasta 2.32. Tilan paine-ero ulkoilmaan nähden. Mittaus rakennuksen eteläpuolella, ikkuna etelään.

Kun ilmanvaihto säädetään pois päältä öiksi, on paine-erojen vaihtelu yleisesti ottaen suurta. Ilmanvaihto pitäisi pystyä säätämään siten, että paine-ero olisi jatkuvasti suurin piirtein samalla tasolla.

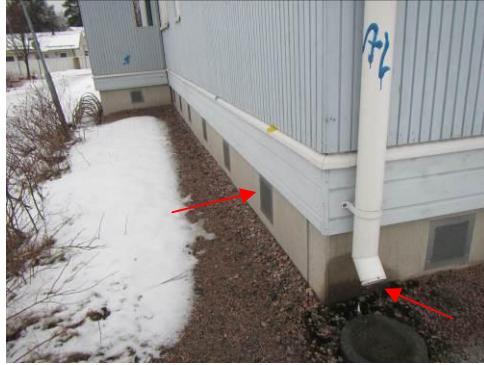
Kuva 70. Alapohjaan on riittävästi tuuletusaukkoja. Syöksytorvien kohdilla on kosteusrasitusta.

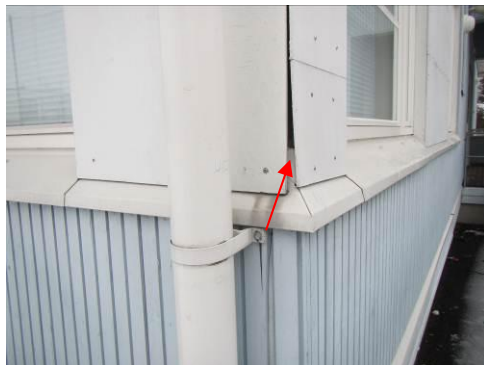
Kuva 74. Yksittäinen vaurio julkisivussa.

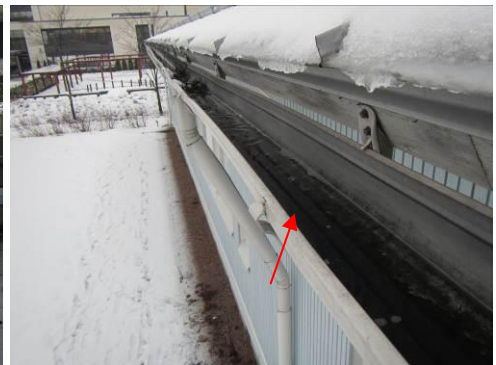
Kuva 75. Sadevesikourut ovat tukossa.

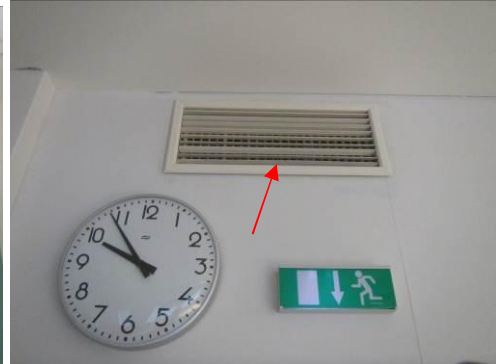
Kuva 77. Paikoin tuloilmalimet ovat likaisia/pölyisiä.

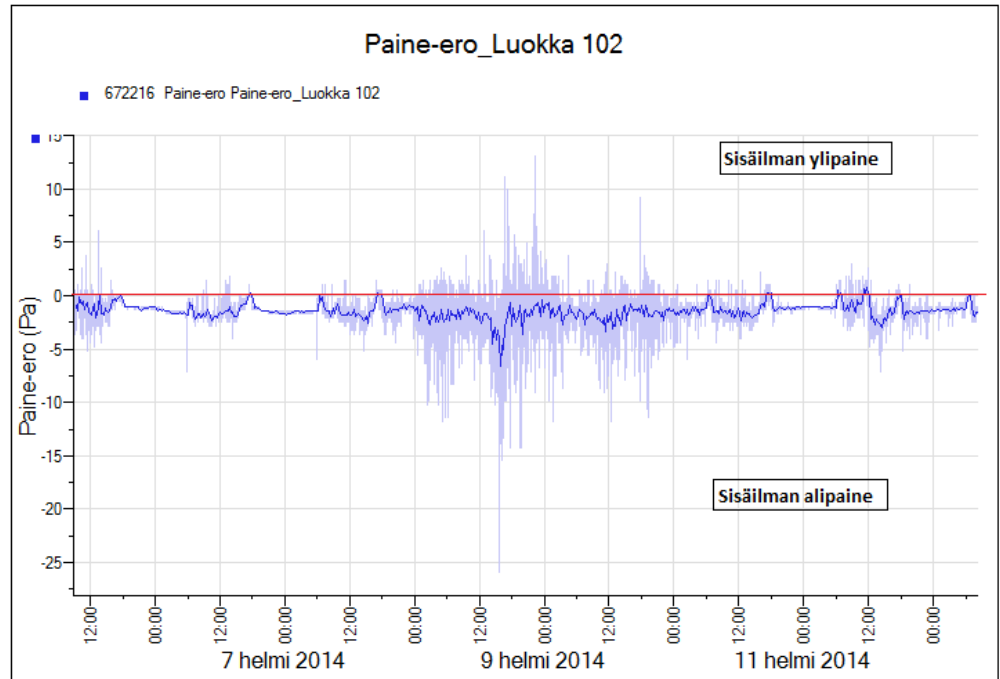
Kuva 80. Jatkuvatoimisen paine-eromittauksen tulokset tilasta 102. Tilan paine-ero ulkoilmaan nähden. Mittaus rakennuksen eteläpuolella, ikkuna etelään.

Luokan 102 alipaineisuus on suositeltavalla tasolla sen ollessa hyvinkin tasaisesti noin 0... 3 Pa. Viikonloppuisin ilmanvaihdon ollessa pois päältä, kasvavat paine-erot hetkittäin suuremmiksi.

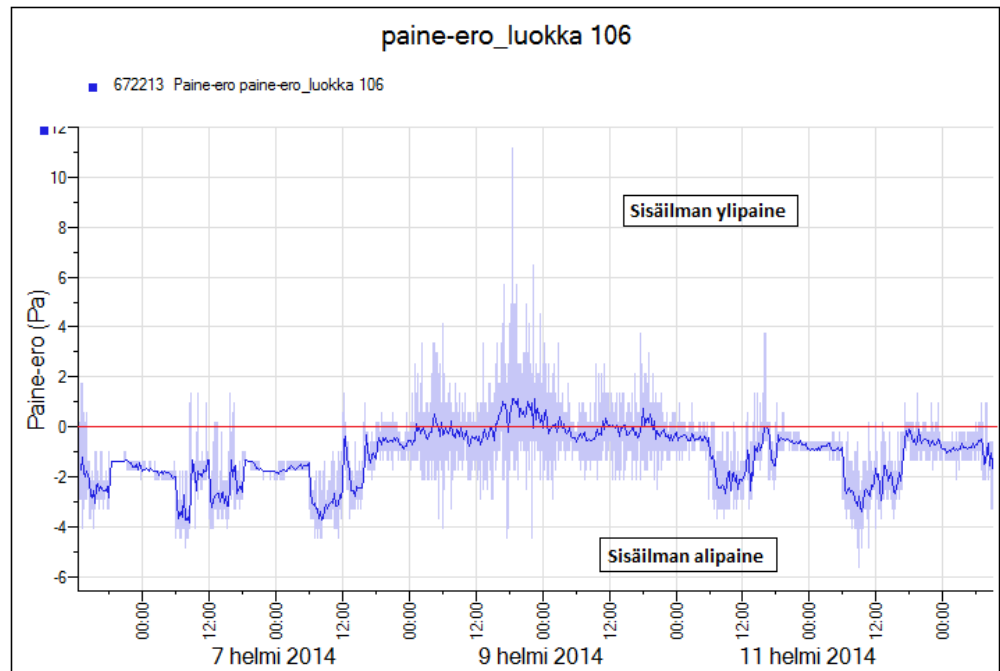
Kuva 81. Jatkuvatoimisen paine-eromittauksen tulokset tilasta 106. Tilan paine-ero ulkoilmaan nähden. Mittaus rakennuksen pohjoispuolella, ikkuna pohjoiseen.

Paine-eromittausten tulokset osoittavat tilan 106 olevan pääsääntöisesti alipaineinen ulkoilmaan nähden. Arkipäivinä tilan alipaineisuus on sopivalla tasolla noin 0... 4 Pa. Viikonloppuisin heilahtelua on enemmän, mutta tällöinkin paine-erot ovat suhteellisen pieniä.
