## Alustatilan tiiviys- ja kuntokartoitus

Jokiuoman päiväkoti

Vihertie 16  
01260 VANTAA

**ASB-YHTIÖT,**  
**ASB-Consult Oy Ab, Helsinki**

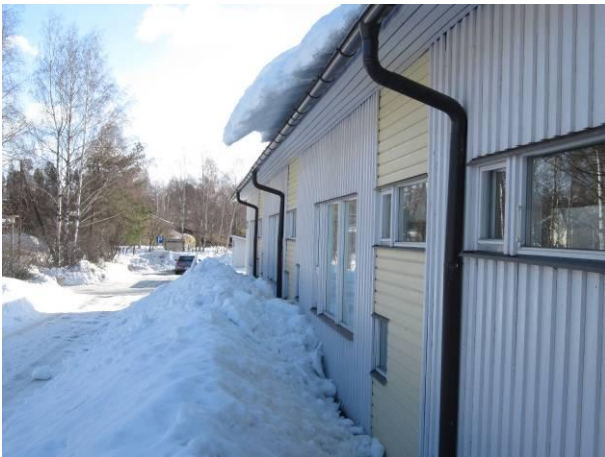
Rakennuksen ympärillä ja alapohjan alla ryömintätällassa on suunnitelmien mukaan salaojia. Ulkopuolisia salaojia ei lumen takia päästy tutkimaan (**kuvat 1 ja 2**).

**Kuva 1** Vihertien puoleinen pohjoissivu.

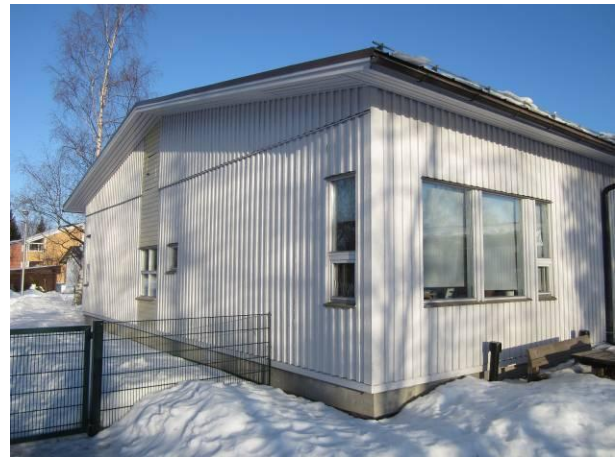
**Kuva 2** Itälohkon länsipääty.

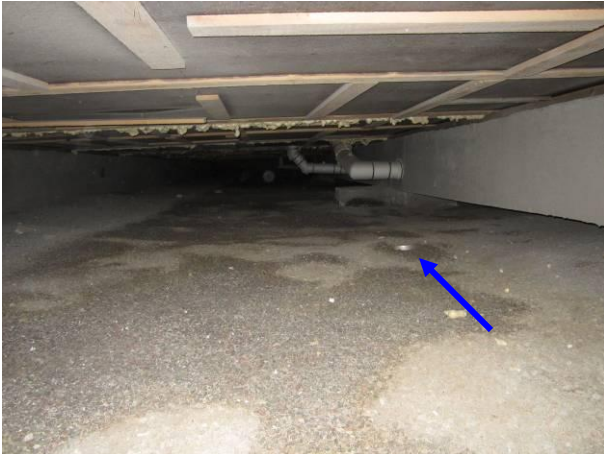
Sisäpuolelta itälohkon alustatilasta löytyi suunnitelmien mukaisesti yksi tarkastusputki, jonka kantta ei kuitenkaan saatu auki (**kuvat 3 ja 4**). Alustatilan korkeus on tällä kohdalla arviolta n. 90 cm.

**Kuva 3** Länsilohkon Vihertien puoleinen alustaontelo, jossa on salaojan tarkastusputki. Pohjasepelissä on hieman kasvustoa ja kosteuden takia tummumia.

Alustatilan pohjasepelin pinnassa havaitut kosteusjäljet, härmekasvu ja muut mikrobivauriot ovat todennäköisesti seurausta veden kapillaarisesta noususta maaperästä. Lisäksi voi olla syynä salaojien puutteellinen toiminta tai niiden sijainti liian ylhäällä suhteessa alapohjatäyttöön.

**Lumien sulettua tarkistetaan salaojien toimivuus huuhtelemalla ja kaivojen kohdalta niiden korkeusasema suhteessa alustatilan lattiaan.** Mahdollisesti lumien putoamisen yhteydessä vioittuneet rännit korjataan. Mahdolliset pintakallistusten puutteet korjataan. Tämä vähentää alustatiloihin ympäristöstä valuvan veden määrää. On myös huomioitava, että vesikatolta pudonneet / pudotetut lumet lisäävät maaperän kautta tulevaa kosteusrasitusta lumen sulaessa. Näin ollen sokkelivierien lumien siirtoa kauemmas on suositeltavaa.

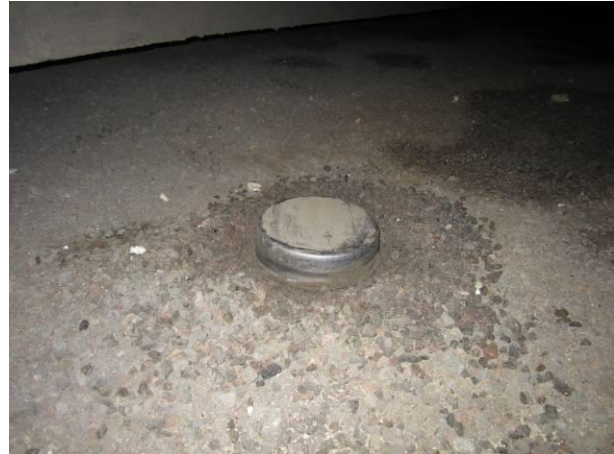
**Kuva 4** Salaojan tarkastusputken kansi.

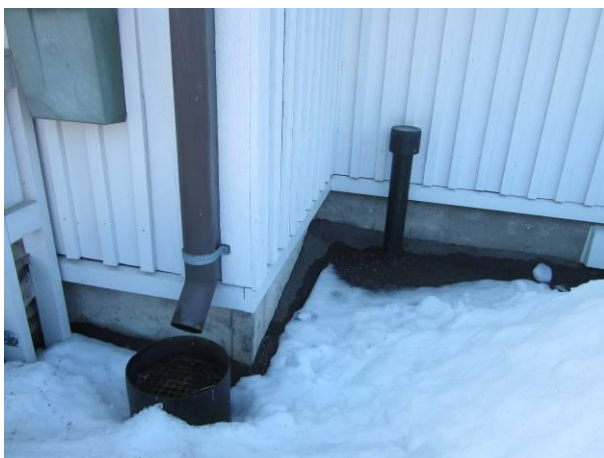
Alustatilaan pääsee tuloilmaa rakennuksen pitkällä sivuilla olevien tuuletusputkien kautta, tuuletusputket ovat muovia. Tuuletusputket nousevat rakennusvierillä n. 60 cm korkeuteen (**kuva 5**). Korkeilla sokkeliosuuksilla on hyönteisverkoin varustettuja tuuletusventtiileitä, mutta katolta pudonneen lumen takia niitä oli väliaikaisesti tukossa (**kuva 6**).

**Kuva 5** Muovinen korvausilmaputki ja rännikaivo.

Pintakallistuksia ei lumen takia tarkastettu. Kattosadevedet on johdettu rännikaivoihin (**kuva 5**).

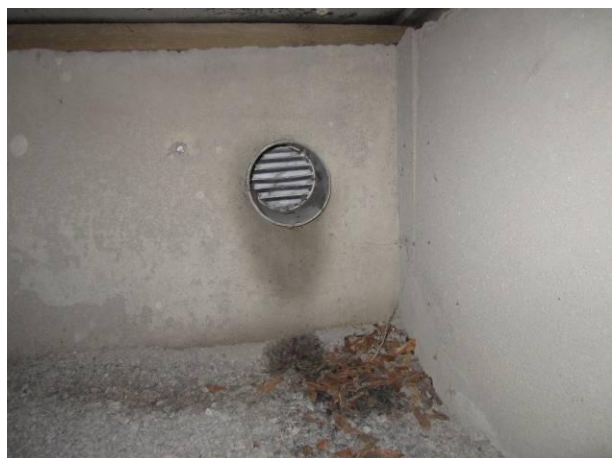
**Kuva 6** Sokkelin venttiili oli tukossa lumen takia.

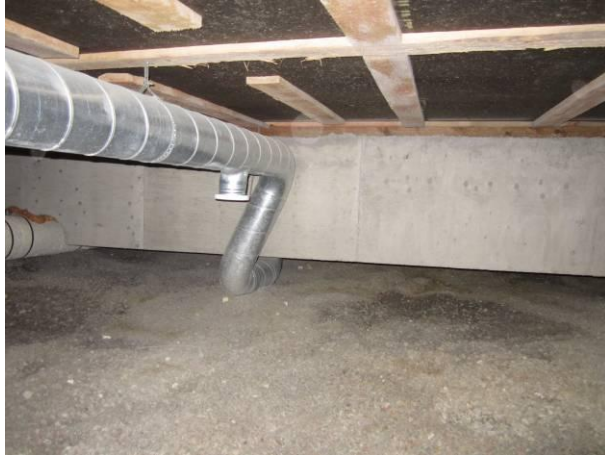
Alustatilassa on peltisiä poistokanavia, mutta savukokeessa ei havaittu länsilohkon alueella imua aamupäivällä. (**kuvat 7 ja 8**). Imuri kuitenkin käynnistyi tarkastuksen lopulla ja alkoi selvästi imeä ilmaa. Käynnistyminen voi johtua esim. kosteusanturien perusteella tapahtuvasta ohjauksesta. Lisäksi länsilohkon nivelalueella on muovinen Ø 160 mm poistoputki suoraan vesikatolle, joka tuntui toimivan painovoimaisesti (**kuva 10**).

**Kuva 7** Poistoilmakanava peruspalkin ali.

**Alustatilan ilmanpoistopuhaltimen käyttöön perehdytään. Suositellaan, että sen käyntiaikaa  
lisätään, jotta suhteellinen kosteus saadaan alemmas.**

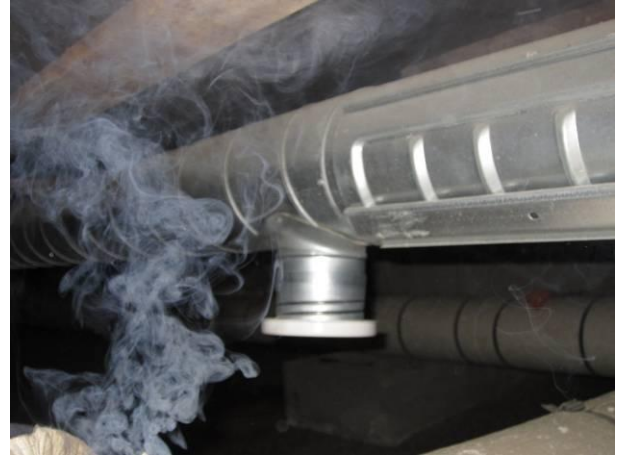
**Kuva 8** Imua ei alussa havaittu.

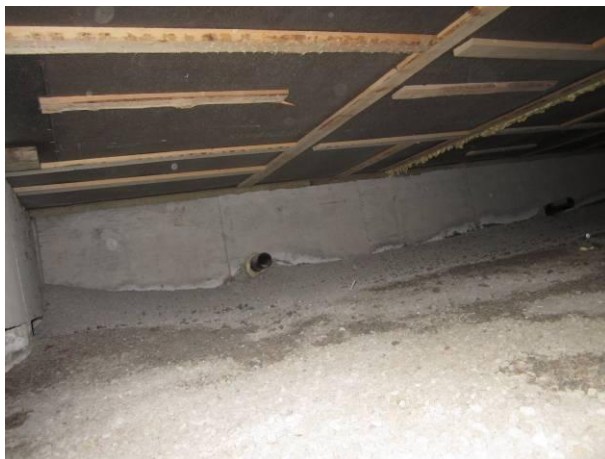
Tuuletusputkien tiivistystä ei päästy tutkimaan ulkopuolelta, mutta sisäpuolella on tehty tiivistys polyuretaanivaahdolla (**kuva 9**). Yhdessä putkessa oli sisälläkin uretaanivaahtoa. Sisäpuolella ei havaittu kosteus- ja vuotojälkiä putkien ja venttiilien sokkeliläpivienneissä pl. sulavan lumen aiheuttama kosteus. Tuuletusputket ovat alareunastaan 15–30 cm alapohjan alapinnasta ja ovat ryömintätilan lattiaa ylempänä. Putkista tuntui virtaavan jonkin verran korvausilmaa aistinvaraisesti.

**Kuva 9** Korvausilmaputkia sokkelipalkin ali. sokkelipalkit olivat pinnasta kuivia.

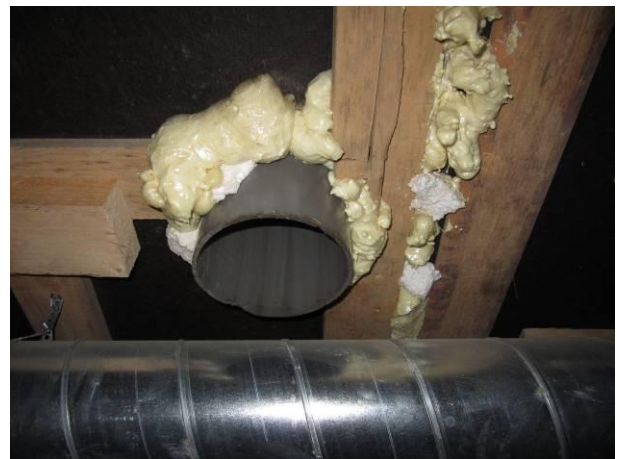
**Kuva 10** Nivelalueen painovoimainen poistoilmaputki suoraan vesikatolle.

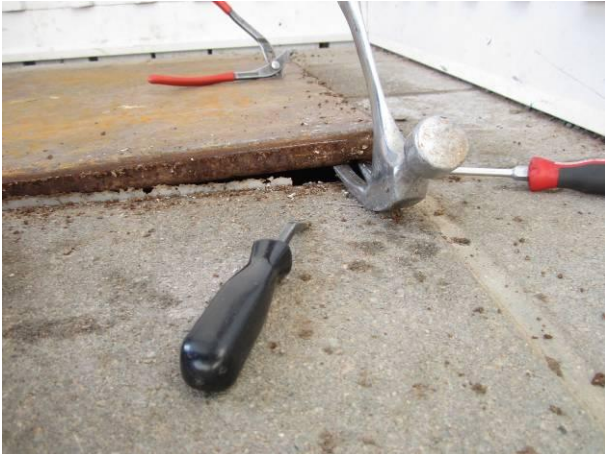
**Kuva 11** Sisäänkäyntitason yläluukun avaus.

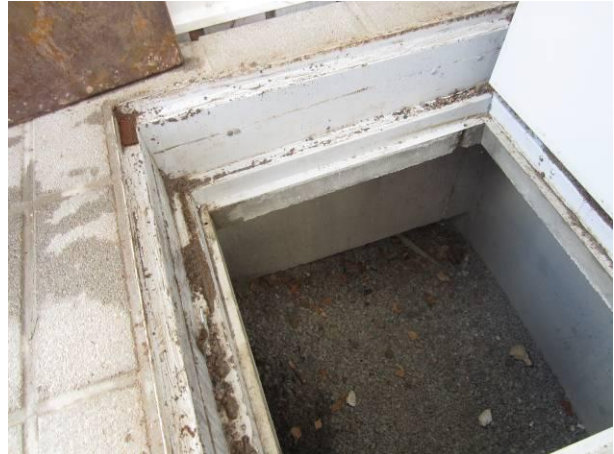
**Kuva 12** Sisäänkäyntitason alaluukku on ok.

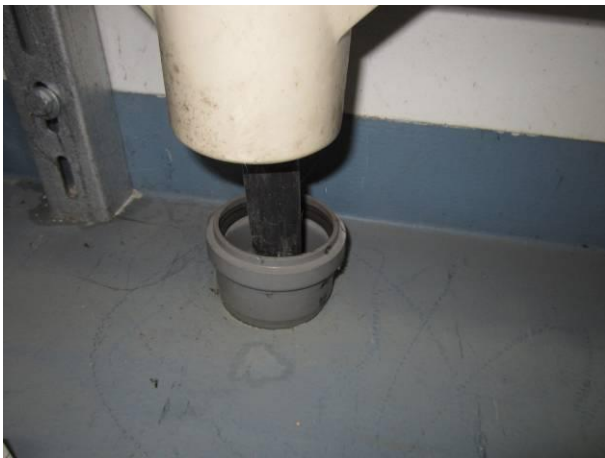
**Kuva 13** Sähkökaapelin tiivistämätön läpivienti.

**Alapohjan tuulisuojaevyjen ja erilaiset lämpöeristysten viat korjataan.** Kaapeliläpivienti tiivistetään.

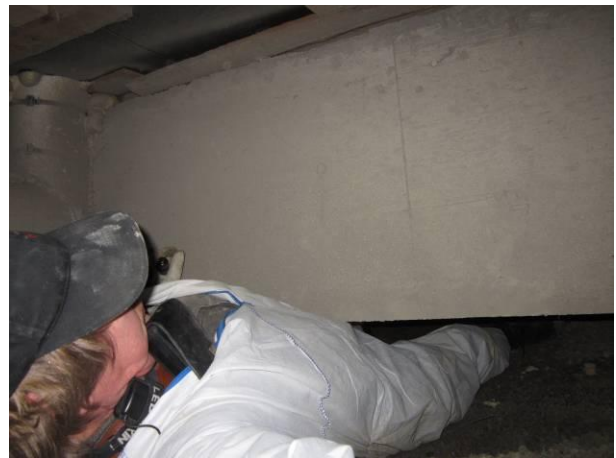
Länsilohkon alustatiloihin on järjestetty pääsy teknisessä tilassa olevan kulkuluukun kautta ja itälohkon alustatiloihin pääsee sen yhden sisäänkäyntitason lukitun luukun kautta. Teknisen tilan luukku vaikutti riittävän tiiviiltä. Itälohkon sisäänkäyntitason pintaluukku oli huonon toteutusratkaisun ja reunojen väliin menneen hiekan takia jumittunut lujasti kiinni, mutta se saatiin auki työskentelyn jälkeen (**kuvat 11, 12**). Teknisen (**kuva 13**) tilan sähköpääkeskuksen kaapeliläpivienti on tiivistämättä ylä- ja alapuolelta. Alustatilaan on asennettu vain teknisen tilan luukun lähelle yksi valaisin ja pistorasia. Muualla tarkastuksessa käytettiin käsivalaisinta ja otsalamppua. Osastosta toiseen ei ole kulkuaukkoja. Peruspalkkien ja pohjan välissä on jonkin verran tilaa, joten palkkien ali päästiin kaivamalla sepeliä helpommista paikoista (**kuva 14**).

**Kuva 14** Palkkien ali mentiin kaivautuen.

Alustatilojen yleiskunto on tyydyttävä, mutta korjattavaakin on. Tarkastamattomat tilat käydään kuitenkin ensin läpi ja niihin järjestetään sitä ennen kunnolliset kulkureitit peruspalkkien ali tehtävien kaivantojen kautta.

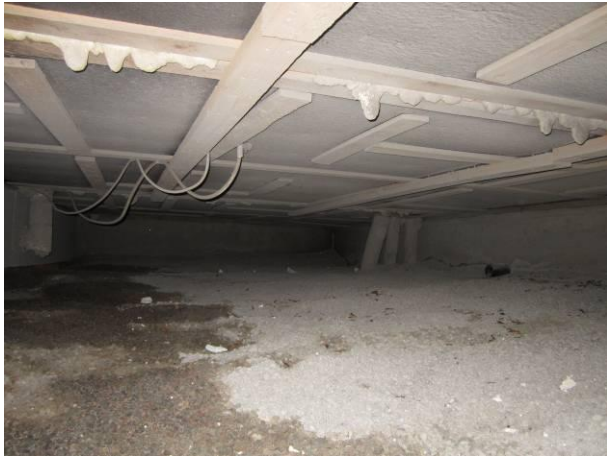
**Kuva 15** Kosteudesta tummunutta sepeliä.

**Kostuneen ja mikrobivaurioituneen sepelin voi poistaa ja vaihtaa tilalle kuivaa pestyä sepe-  
liä, mutta tämä ei ole aivan välttämätöntä.**

**Vaihtoehtoisesti mikrobivaurioituneet ja kovettuneet sepelipinnat käsitellään esim. boorak-  
silla tv. desinfiovalla aineella. Tämän jälkeen alustatilaan voidaan puhaltaa lisää sepeliä  
siten, että jää vielä vähintään 80 cm kulkukorkeus. Palkkien alituskohtiin järjestetään kapil-  
laarikatko siten, että se on helposti poistettavissa ja asennettavissa takaisin, esim. kevytso-  
raa säkissä.**

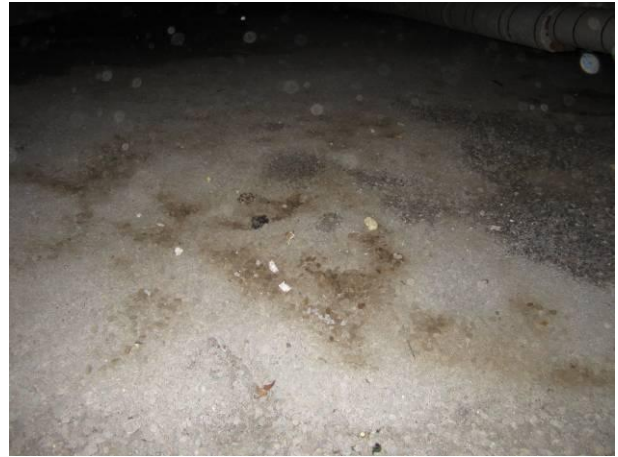
**Kuva 16** Mikrobikasvua sepelin seassa.

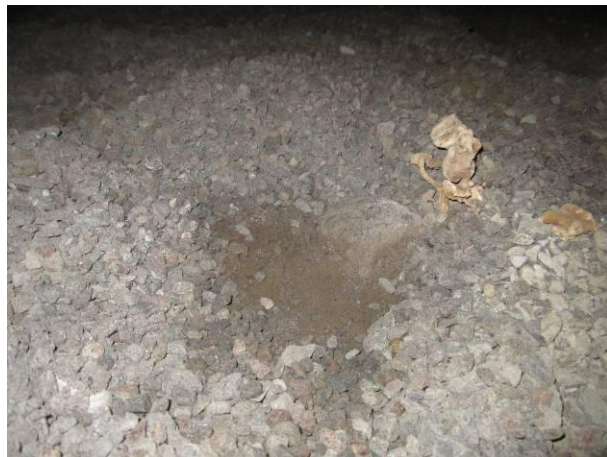
Alustatilan pintamaana on sepeliä, # 6–16 mm, jonka alla on tarkastetuissa kohdissa kapillaarista hienojakoista soraa. Sepelikerroksen paksuus vaikutti olevan yleensä yli 10 cm, mutta havaittiin myös kohtia joissa oli vain n. 5 cm kerros (**kuva 17**). Paikoin sepelin pinta oli tummunut kosteuden takia ja lisäksi havaittiin mikrobikasvustoa, sekä joitain sieniä. (**kuva 15, 16**). Lisäksi sepelin pinta oli monin paikoin kovettunut ja niillä kohdin oli seassa vaaleaa härmettä (**kuva 18**).

**Kuva 17** Sepeliä 5 cm, jonka alla hienojakeista kostea soraa ja vieressä sieniä.

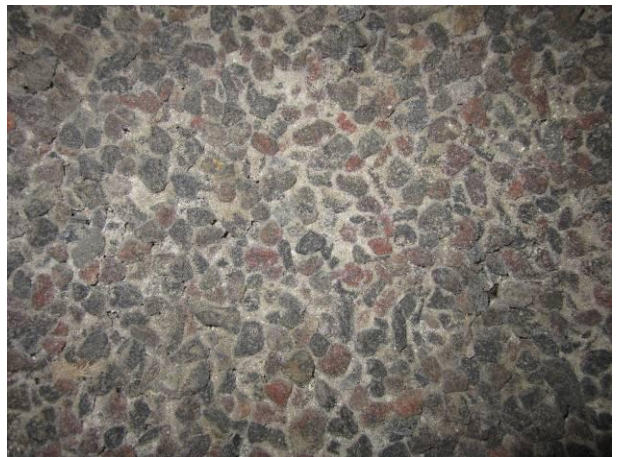
**Kuva 18** Kovettunutta sepeliä, jonka seassa on vaaleaa härmettä ja/ tai kasvustoa.

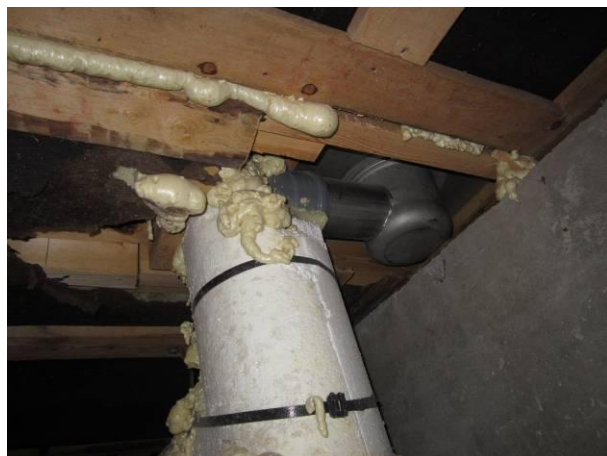
Alapohjan alapintana on 12 mm kyllästetty huokoinen kuitulevy, bituliitti, jonka naulausten ja saumojen tukena ovat raakalaudat. Levyjen saumoja on tiivistetty polyuretaanivaahdolla. Muutamassa paikassa bituliittilevy oli rikki ja villaeristeet ja puupalkisto olivat esillä (**kuva 19, 20**). Alapohjan pinnat vaikuttivat olevan pääosin kunnossa, yhden märkäeteisen rst-kaivon kohdalla havaittiin vuotojälkiä (**kuva 21**). Kondenssia ei havaittu betonipinnoilla. Sisäänkäyntien kohdalla on teräspoimulevyn varaan tehty betonilaattarakenne, joka tukeutuu perustuspalkkeihin.

Alapohjan alapintaan on ripustettu viemäreitä, jotka on eristetty polystyreenikouruin. Alapohjan läpi tulevien viemäriputkien on tiivistetty polyuretaanivaahdolla, eikä niissä havaittu puutteita. Märkäeteisten rst-lattiakaivojen lämpöeristystä on tehty polyuretaanivaahdolla tekemällä muovikalvosta eräänlainen muotti. Paikoin niiden kohdalla oli eristyspuutteita (**kuvat 19, 22**).

**Kuva 19** Tuulisuojalevy rikki, eristeitä puuttuu, taustalla eristämätön rst-kaivo.

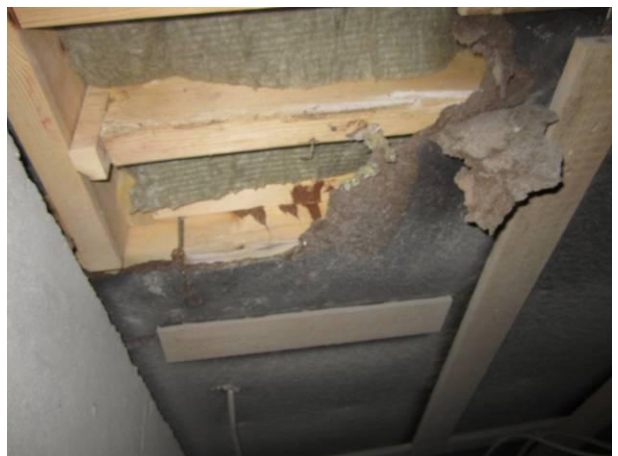
**Kuva 20** Repeytynyt tuulisuojalevy, eristeitä puuttuu.

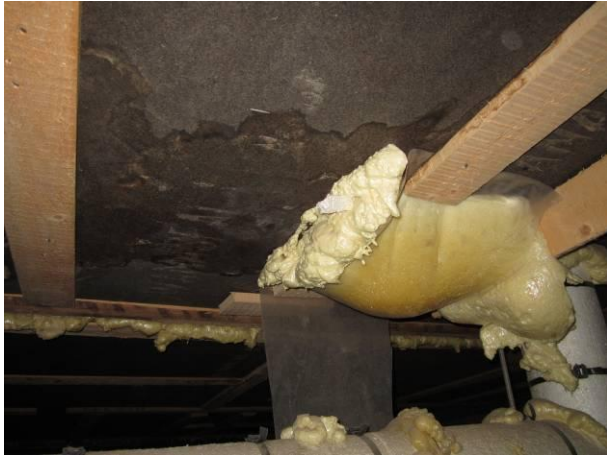
**Kuva 21** Vanhoja vuotojälkiä Tk/ märkäeteinen 1 lattiakaivon luona. Muottina on käytetty muovikelmua.

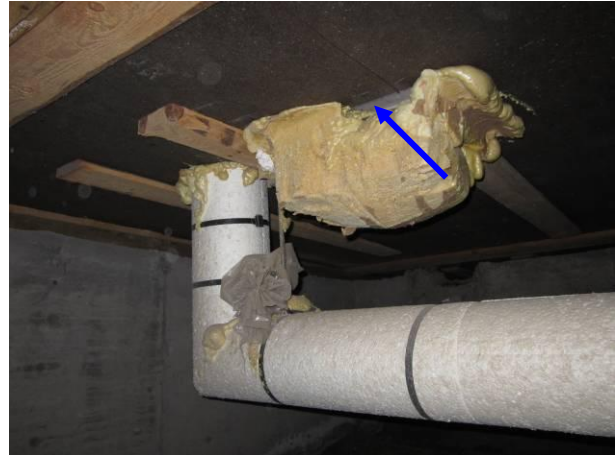
**Kuva 22** Puutteellinen eristys rst-kaivon sivulla, Tk/ märkäeteinen 8
