## Kuntoarvio Start

### **Jokiuoman päiväkoti**

Vihertie 16  
01710 VANTAA

Tarkastuspäivä 6.6.2011

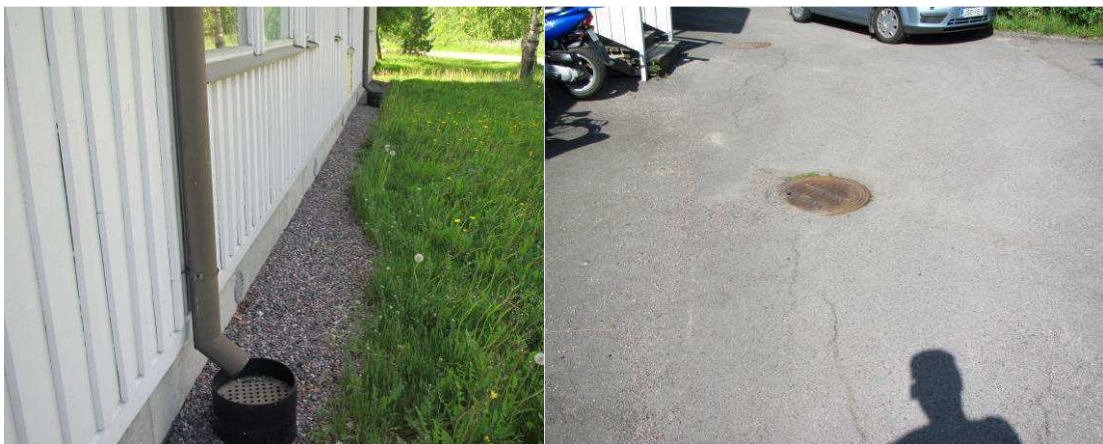
*Sokkelin vierustalla on asianmukainen sorastus ja kattovedet menevät rännikaivoihin*

*Asfalttoinnit ovat vielä tyydyttävässä kunnossa*

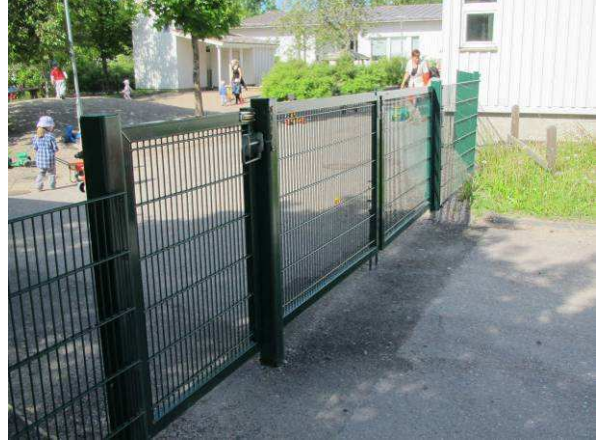
*Aidat on uusittu hiljattain*

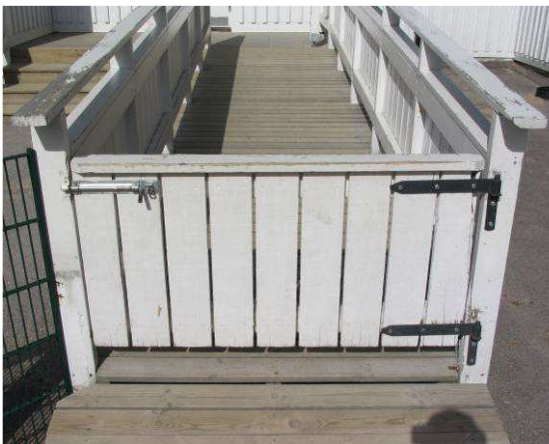
Piha-alueen aidat on uusittu metalliaidoiksi hiljattain. Piha-alueen puuportaissa ja kaiteissa havaittiin kunnostamis ja huoltomaalaustarvetta. Pihavarusteet ovat tyydyttävässä kunnossa.

*Puukaiteissa on huoltomaalaus ja kunnostustarvetta*

- Salaojien huuhtelu
- Piha-alueen rakennuksien huoltomaalaus- ja kunnostamistöitä
- Puukaiteiden- ja portaiden huoltomaalaus ja kunnostustoimenpiteitä
- Leikkivarusteiden huoltomaalaus ja kunnostamistoimenpiteitä tarpeen mukaisesti
- Yksittäisiä asfalttien korjauksia tarpeen mukaisesti

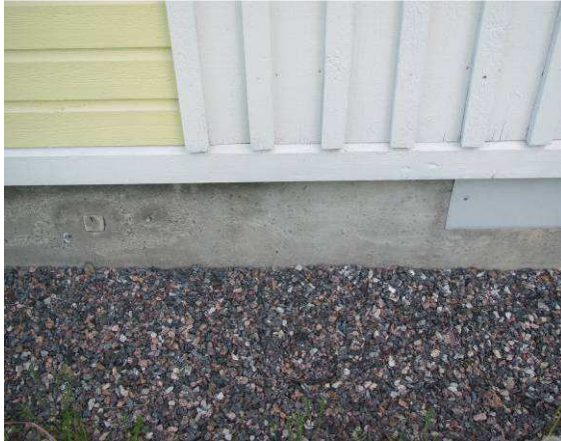
Betonisokkelit ovat tyydyttävässä kunnossa

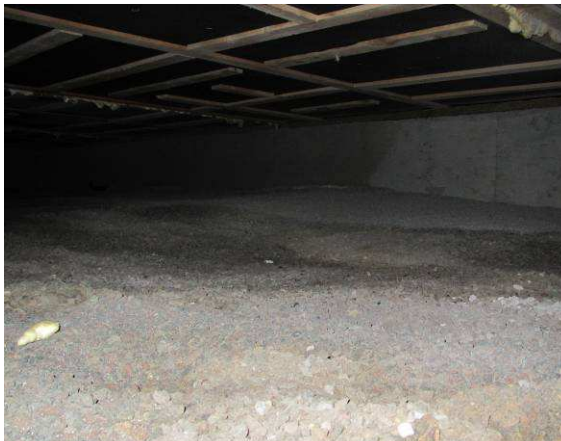
Alapohjatilassa havaittiin sepelitäytön pinnassa hieman kosteutta. Suositellaan kohteeseen alapohjarakenteen kuntotutkimusta mahdollisen korjaustarpeen ja korjaustavan selvittämiseksi.

Sepelitäytön pinnassa hieman kosteutta alapohjatilassa

- Alapohjarakenteen kuntotutkimus mahdollisen korjaustarpeen ja korjaustavan määrittämiseksi

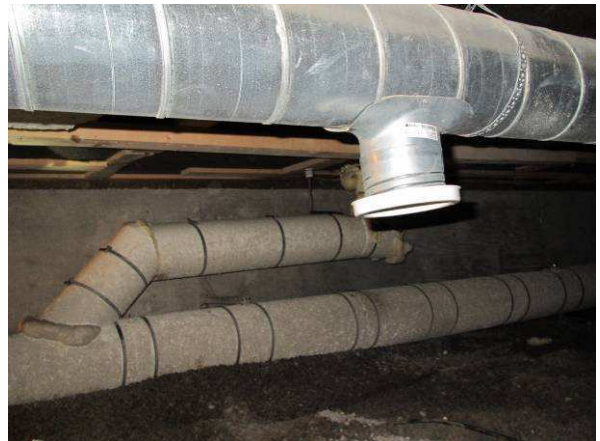
Alapohjatilan ilmanvaihto ei ollut kohdekäynnin aikana toiminnassa

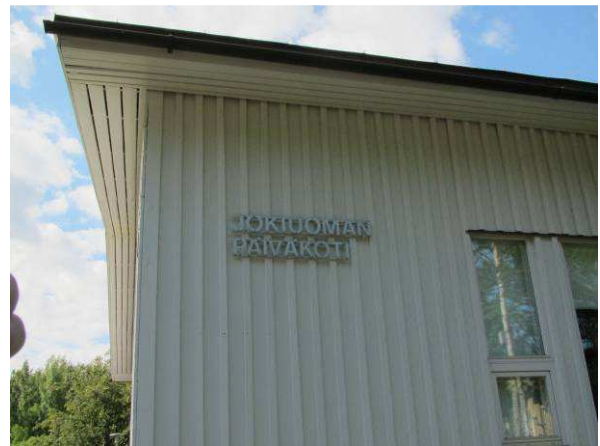
*Julkisivuverhoukset ovat tyydyttävässä kunnossa*

- Julkisivuverhouksien yksittäisiä korjauksia jakson aikana tarpeen mukaisesti
- Julkisivujen huoltomaalaus noin tarkastelujakson puolivälissä

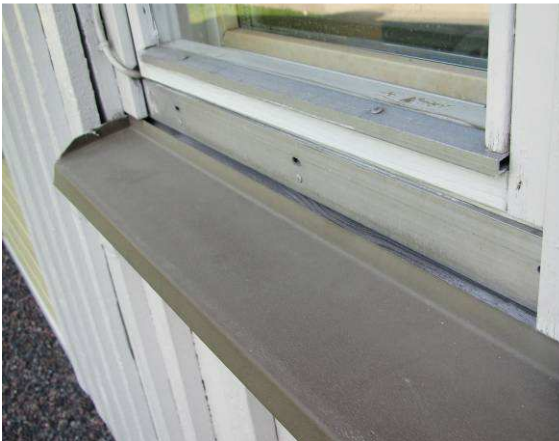
*Ikkunapellitykset on toteutettu puutteellisesti*

- Ikkunoiden ulkopuolten huoltomaalaus kunnostus tarkastelujakson puolivälissä
- Ikkunapeltien uusiminen, ikkunoiden tiivisteiden uusiminen ainakin tuuletusikkunoiden osalla ja ikkunoiden käyntisovitus tarkastelujakson alussa
- Ulko-ovien tiivisteiden uusiminen ja käyntisovitus sekä huoltomaalaus

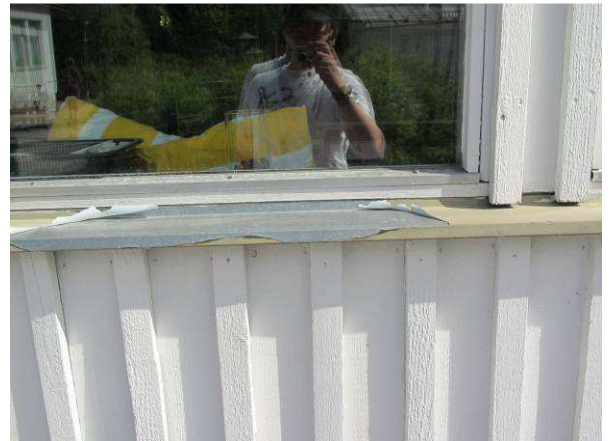
*Maali irtoilee vesipenkkipelistä*

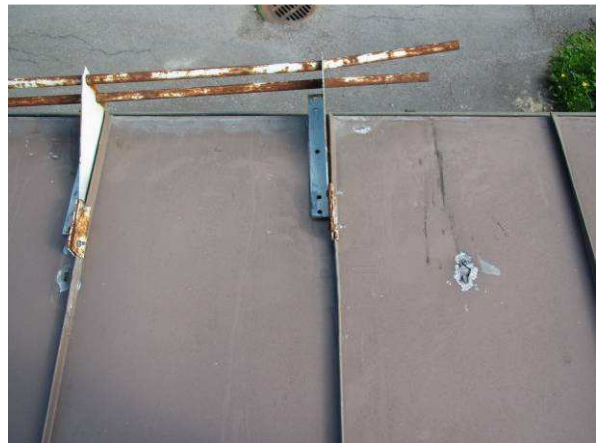
Kattovarusteiden kiinnityksissä on puutteita ja niitä on irronnut. Irronneiden kiinnikkeiden kohdista sadevesi on päässyt yläpohjatilaan ja on saattanut aiheuttaa siellä vaurioita.

*Vanhat lumiasteiden kiinnityskohdat ovat olleet auki jo pidemmän aikaa*

- Yläpohjatilan tarkastaminen (Millaisia vaurioita mahdolliset kattovuodot ovat aiheuttaneet?)
- Lumiesteiden uusiminen ja katteeseen jäävien reikien paikkaus (koko peltien uusimista alaräystäillä kannattaa harkita)
- Puukattosillan uusiminen
- Maalipinnan paikkakorjaus
- Roikkuvien ja vuotavien räystäskourujen korjaaminen
- Katteen huoltomaalaus tarkastelujakson loppupuolella

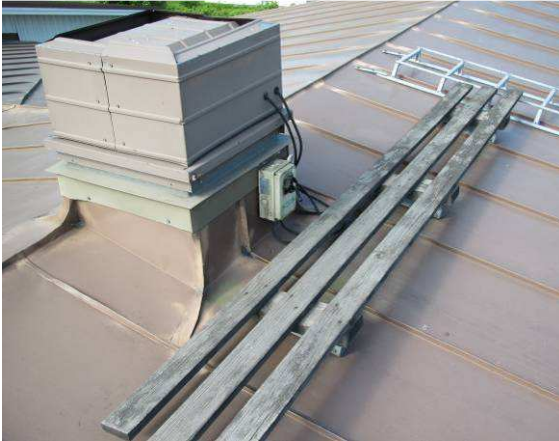
*Puukattosilta on käyttöikänsä päässä*

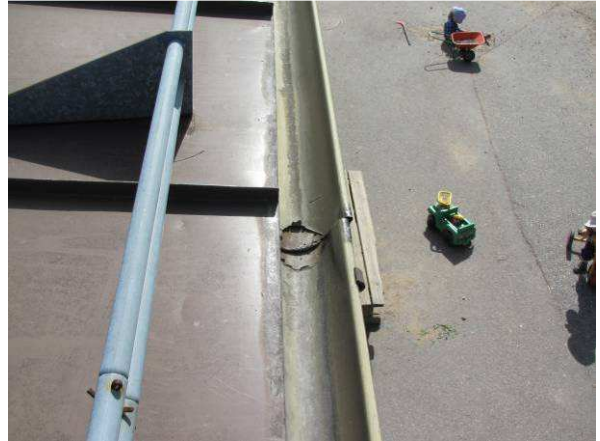
*Räystäskouru vuotaa sisäpihan puolella*

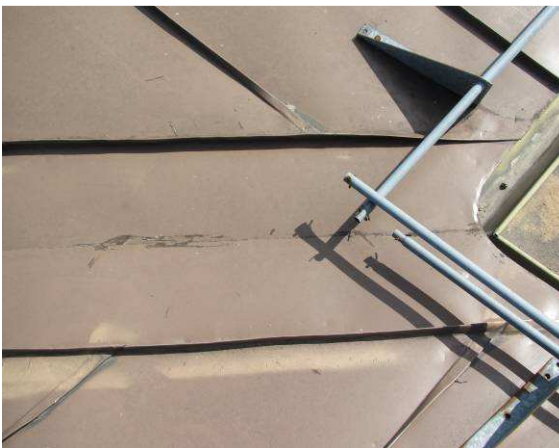
*Jiirissä paikkamaalaustarvetta*

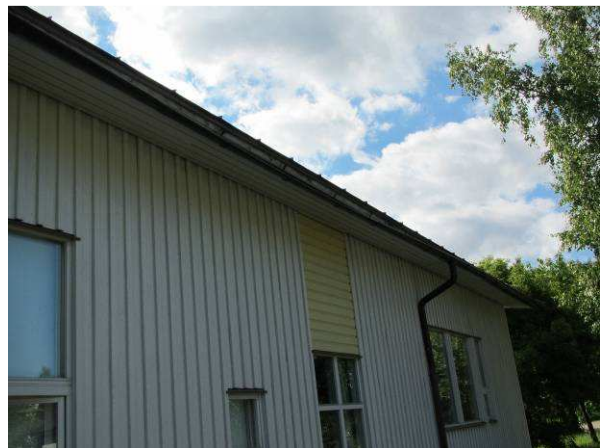
Kattovesien pois ohjaus tapahtuu räystäskourujen kautta syöksytorviin ja siitä sadevesijärjestelmään. Kohdekäynnillä havaittiin, että räystäskourujen kannakkeet olivat taipuneet yksittäisistä paikoista ja että räystäskouru vuotaa sisäpihan puolelta. Lisäksi havaittiin, että puurakenteinen kattokulkusilta on käyttöikänsä lopussa.

*Räystäskourun kannakkeet ovat antaneet periksi*

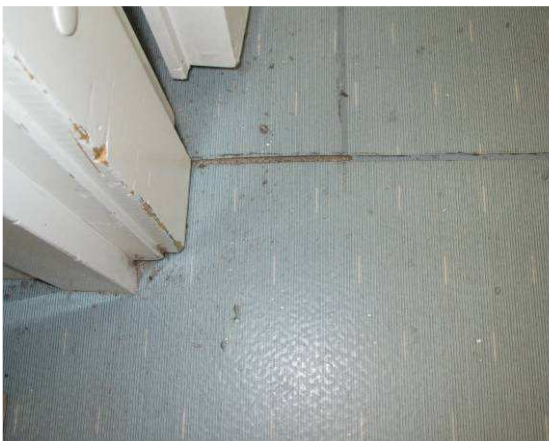
Sisätilojen lattiapinnoitteet ovat pääosin alkuperäisiä ja näin ollen ikääntyneitä ja kuluneita. Seinäpinnat ovat kohdeikäynnillä tehtyjen havaintojen mukaan vielä tyydyttävässä kunnossa.

*Väliovien karmeissa ja muovimatoissa alkaa olla kulumaa*

- Hanksuunnitelma tarkemman sisätilojen korjaustarpeen määrittämiseksi.
- Kaikkien sisätilojen pintarakenteiden ja kiintokalusteiden uusiminen tarkastelujakson alkupuolella (kustannus tarkentuu hanksuunnitelmassa, PTS:ssä on esitetty karkea arvio)

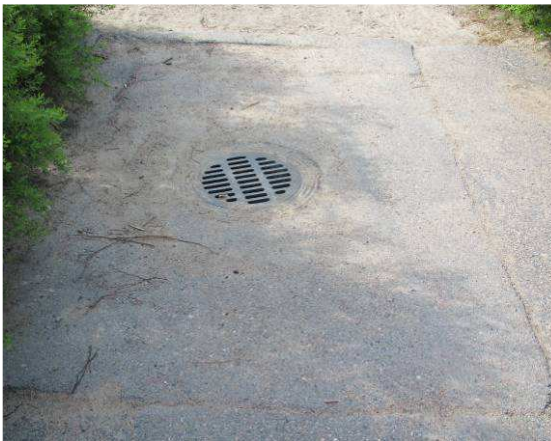
*Sadevesiviemärit on suositeltavaa kuvata.*

- Vakiopaineventtiilin asentaminen vesimittarin yhteyteen ja paineen alentaminen
- Sade- ja tonttijätevesiviemärien tv-kuvaus jakson alkupuoliskolla
- Vesikalusteita kunnostetaan niiden vikaantuessa ja uusitaan tarvittaessa. Vuotavat kalusteet tulee aina korjata välittömästi. Käyttöveden painetason lasku vähentäisi osaltaan myös vesi- ja viemärikalusteiden vikaantumisia.

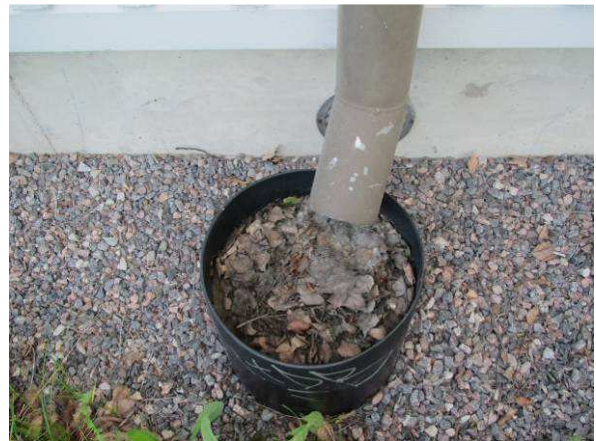
*Sadevesisuppilot tulee puhdistaa säännöllisesti.*
