Tarkastuskohde: Kaivokselan päiväkoti
Kaivosvoudintie 6
01610 Vantaa

Tutkimusraportti

Tilaaaja Krohn Mikko
Vantaan Kaupunki
PL 6007**Kohde** Päiväkodin joht Kaija Mäkinen
Kaivokselan päiväkot
Kaivosvoudintie 6
01610 Vantaa
09-8393 5166**Tarkastus pvm:** 10.11.2010**Kartoittaja:** Hannu Peltola 040-538 7944**Toimeksianto** Vesivahingon kosteuskartoitus**Kohteen perustiedot:**

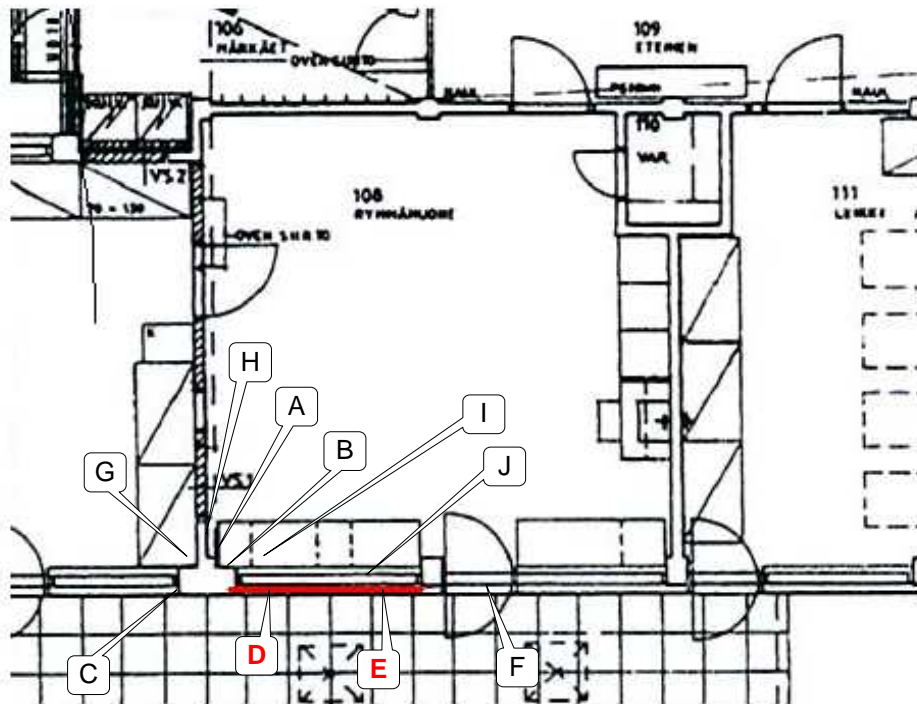
Normaalia korkeammat mittapisteen arvot on merkitty punaisella.
Piirros on suuntaa-antava, ei mittakaavassa.

⊗ = vuotokohta

— = kastunut seinä

● = kastunut alue

A	B	C	D-E	F				
pm	30	34	50	98-104	52

G	H	I	J					
pm	54	52	53	54

Ulkoseinä rakenne kastuneella kohdalla, ulkoverhous tiili-mineraalivilla-betoni

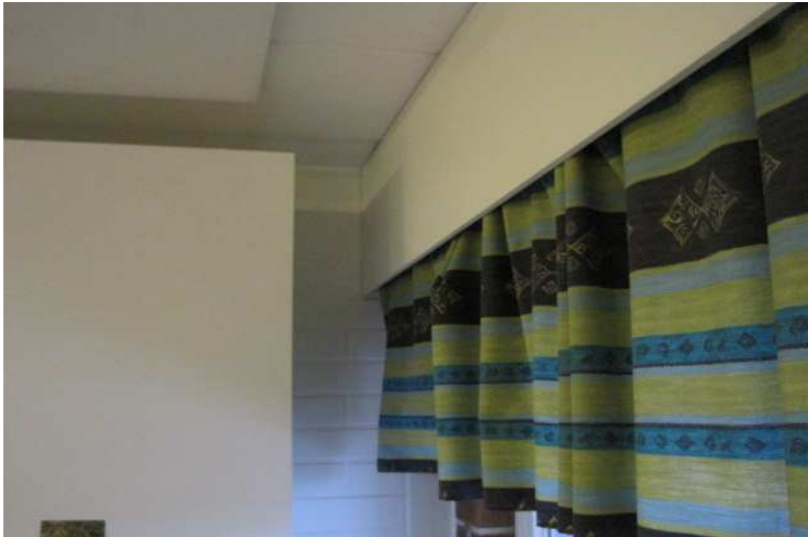
huone 104 seinä ja kattorakenteet
mittauksin kuvia

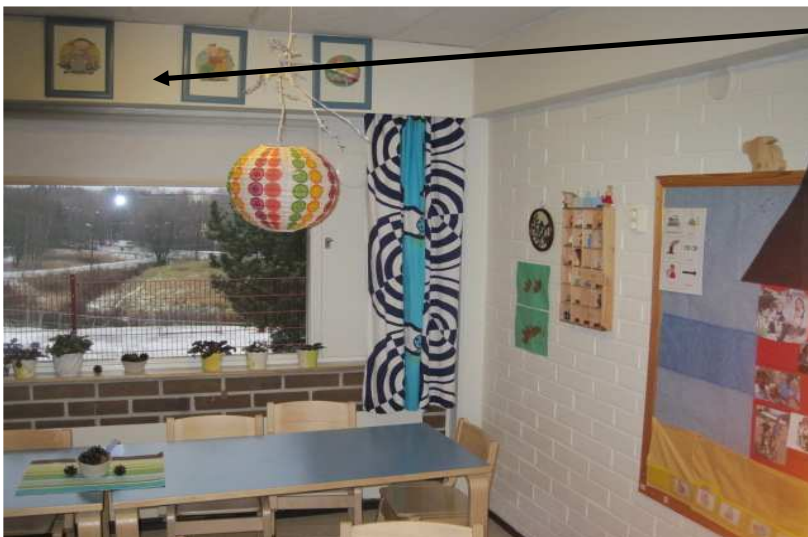
- ulkopuolella tiiliseinä kastunut ikkunan päältä noin 2m² alueelta
- tiivistämätön läpivienti tuulikaapin puolelle

huone 108 rakenteet sisäpuolella
mittauksin kuvia, kastunut alue
nuolen kohdalla ulkopuolella

Toisen kerroksen ikkunapellitysten sekä myrskypeltien tiivistyksien korjaaminen sekä sadevesi kourun kunnan tarkistus tarvittaessa uusiminen, kastuneiden rakenteiden koneellinen kuivattaminen ja tarvittavat desifioinnit eristeeseen (huoneen puolelta ikkunan tiivistäminen mahdollisen ilmapuodon ehkäisemiseksi, haluhaitat sekä mahd mikrobit rakenteesta), tiiliseinäen ikkunan yläpuolelle tuuletus aukkojen tekeminen. Vimäreiden kuvaus / tarkempi tutkimus muiden mahdollisten vaurioiden selville saamiseksi.

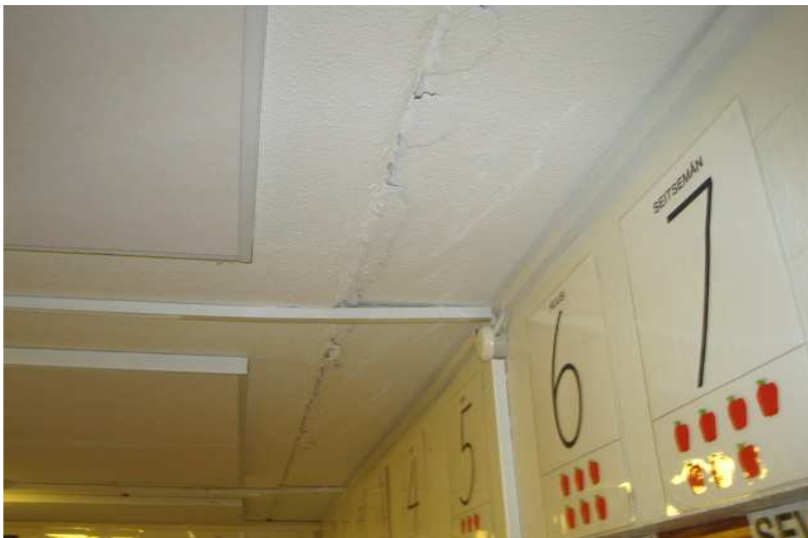
huoneissa 216 ja 206 vanhoja vauriojälkiä katossa (rappaus ja maali irronnut)

huoneessa 206 vanhoja nyt kuivia
vauriojälkiä katossa

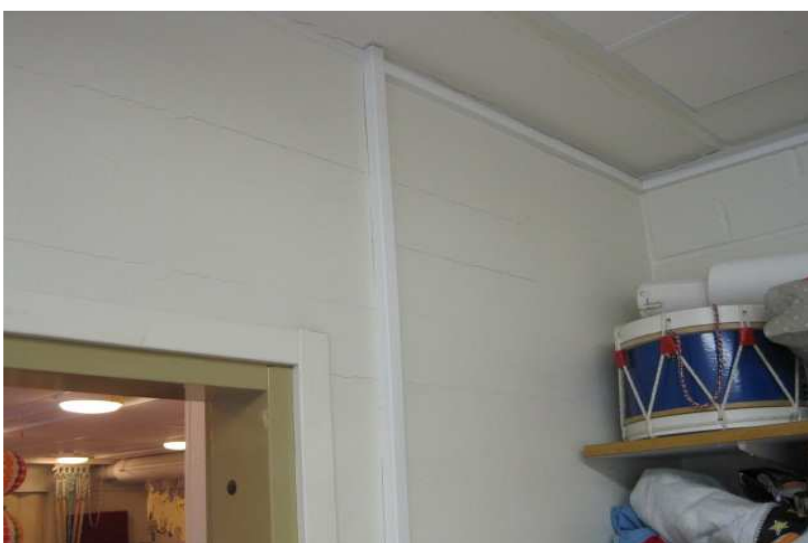
huone 216 verstaas, katossa
vauriojälkiä sekä tiiliseinässä
pinnoite halki tiilien kohdalta,
seinävaurioiden syy todennäköisesti
toiselle puolelle kiinnitettyjen seinä
sänkyjen asennus

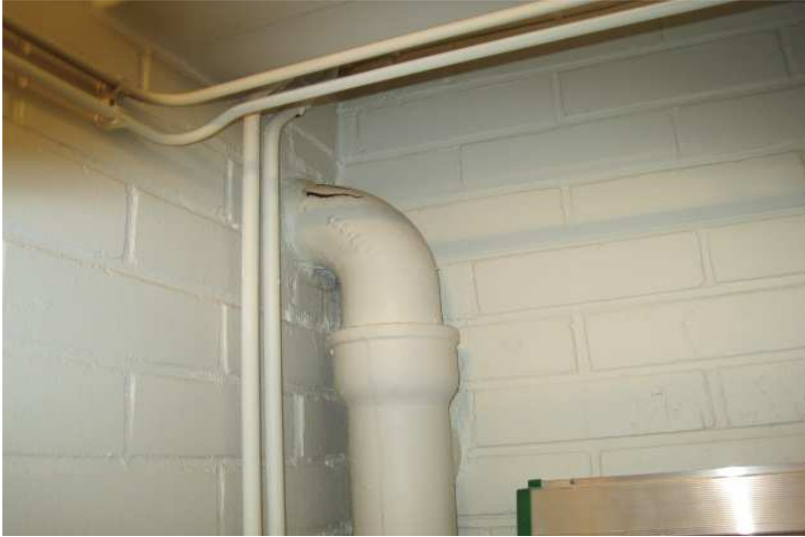
Ensimmäisen kerroksen siivous komerossa viemärin runkolinjassa reikä.(korjattava)

- viemärin runkolinjassa reikä

siivouskomoero huone 129 viemärin
runkolinjassa vaurio

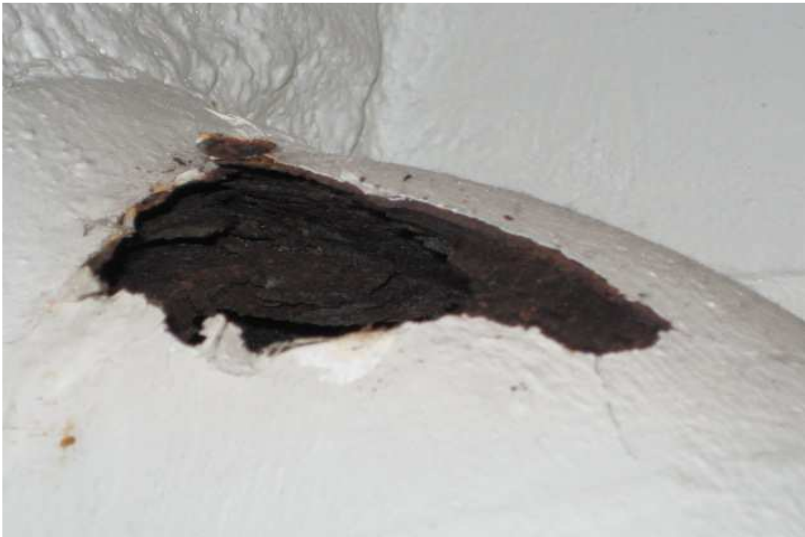
viemäriputkessa reikä

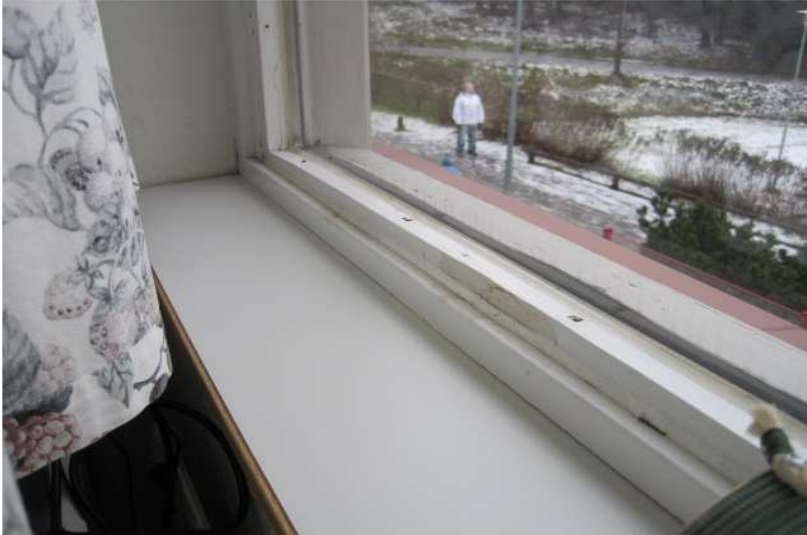
Kiinteistön ikkunoissa / karmeissa jonkin verran vaurioita, suositellaan ikkunoiden tarkempaa kuntotutkimusta.

ikkunoiden kunto vaihteleva

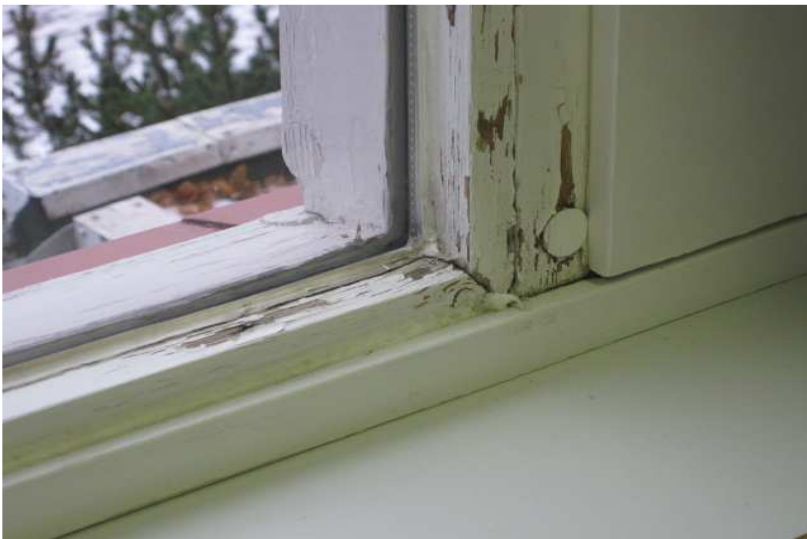
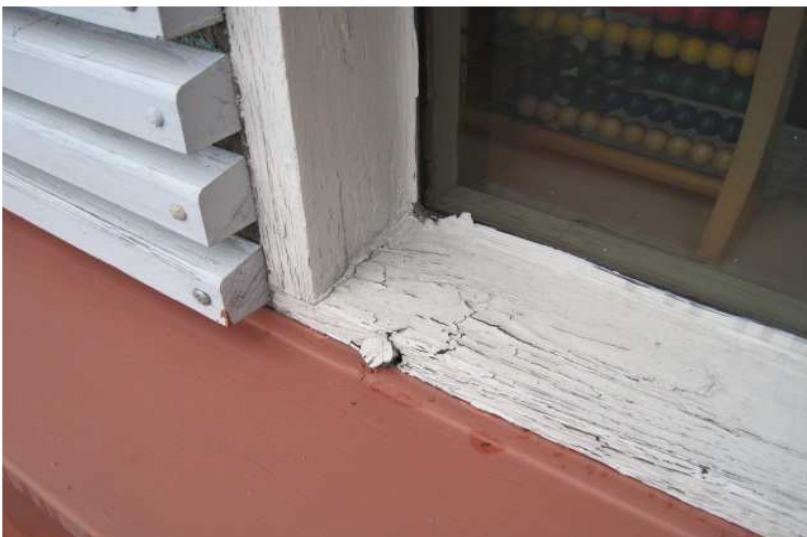
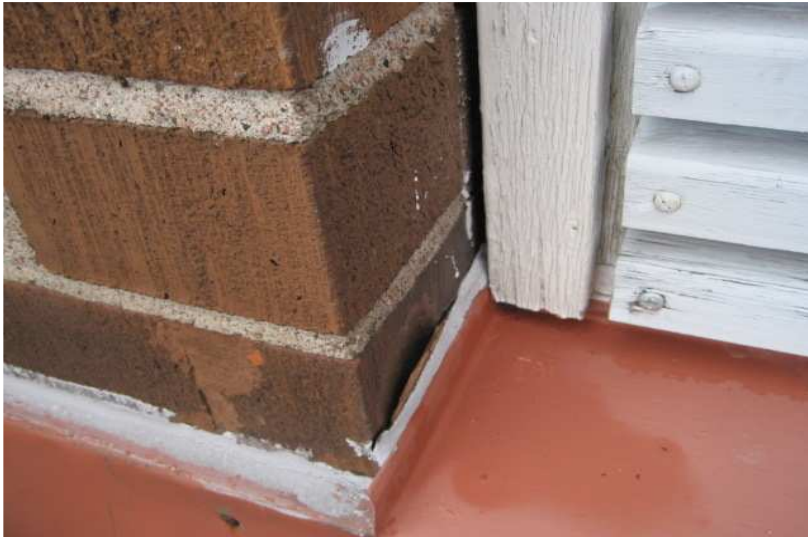
Huoneen 108 ulkopuolella ikkuna päällä kastuneita tiiliä, vesi pääsee rakenteeseen ylemmän kerroksen ikkuna pelleistä joissa puutteellinen kittaus, samalla kohdalla ollut kosteusvaurio vuonna 2003 (kohdalla myös ylemmältä katoilta tuleva sadevesi kouru)

kuvat kastuneen alueen yläpuolelta toisesta kerroksesta, ikkuna, sekä myrskypelleissä tiivistykset huonokuntoisia, sadevesi pääsee suoraan rakenteeseen

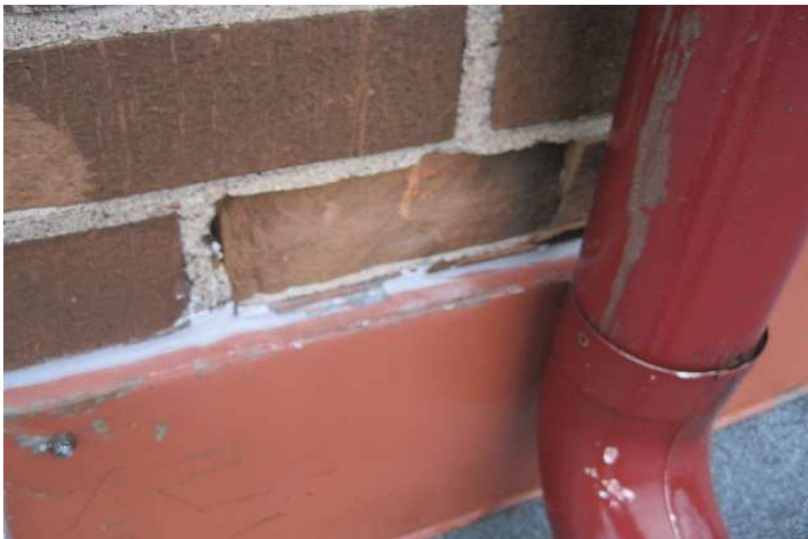
myrskypellit tiivistys irti seinästä

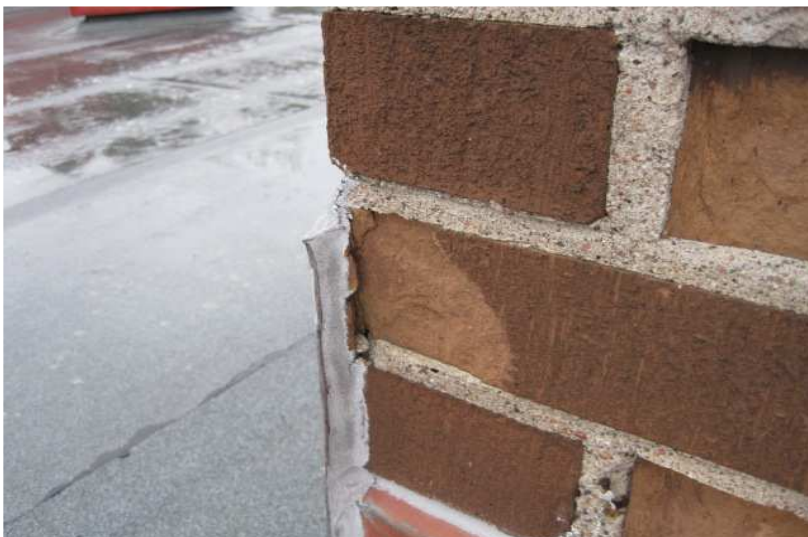
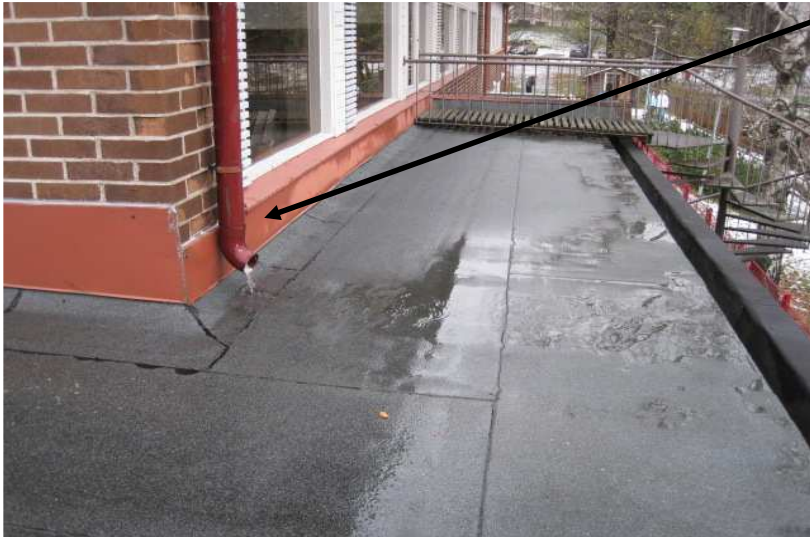
kohta josta edellisen sivun kuvat
otettu, alemmat kuvat alapuolelta

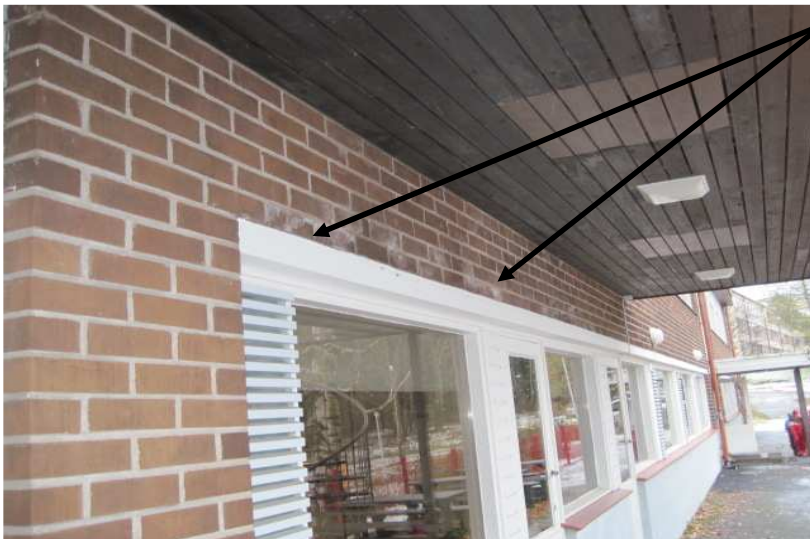
huoneen 108 kohdalla ikkuna
yläpuoleiset tiilet sekä betonivalu
märkää

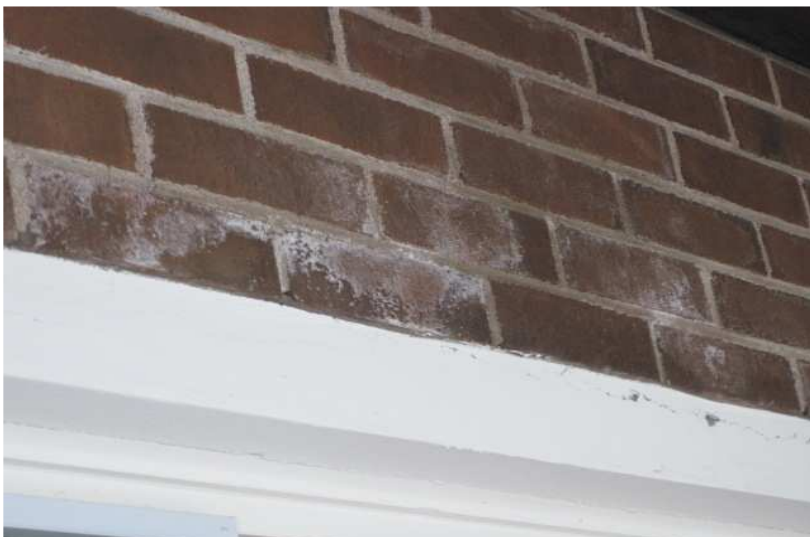
tiilet vesimärkiä, betonista irtoaa
maali

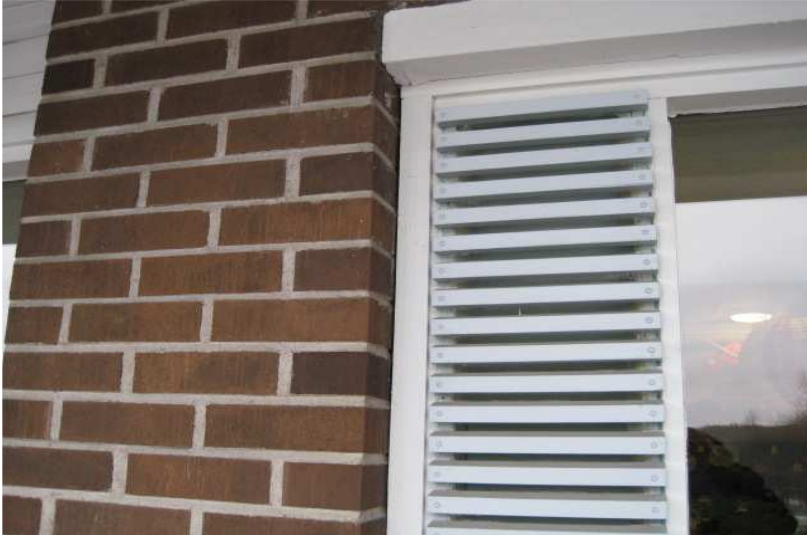
huoneen 108 ikkunan pielet
tiivistämättä, raosta näkyy seinän
eristeet

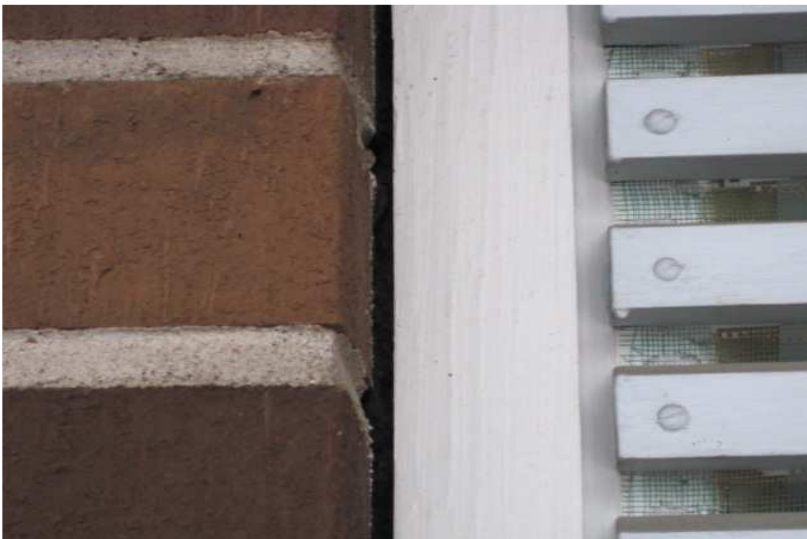
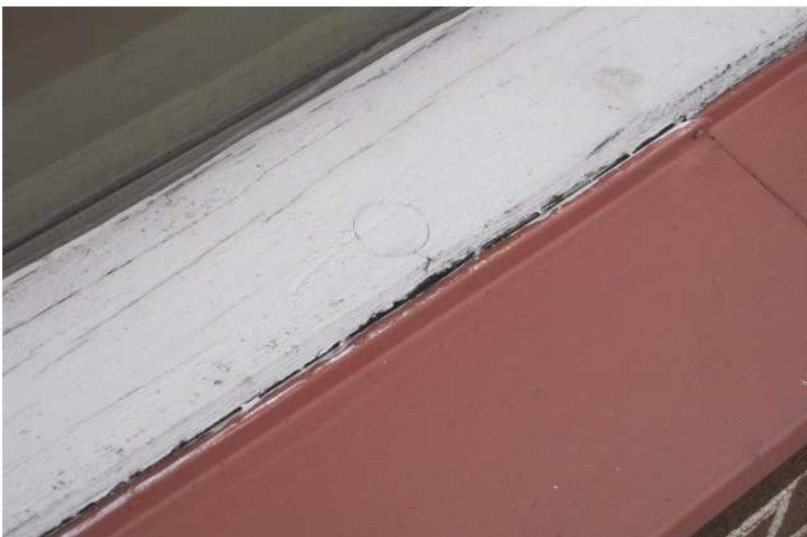
ikkuna pelleissä vuotokohtia
