TUTKIMUSRAPORTTI

KANNISTON KOULU
KOSTEUS- JA SISÄILMATEKNINEN KUNTOTUTKIMUS
JATKOSELVITYKSET
6.11.2014

Projekti: KOS 2920/7

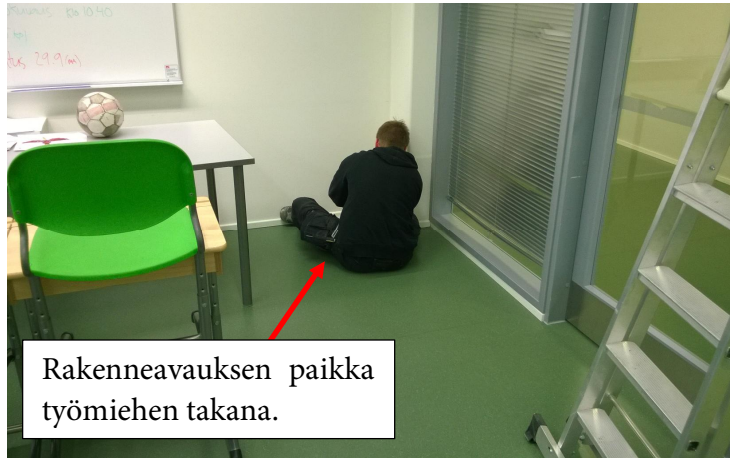
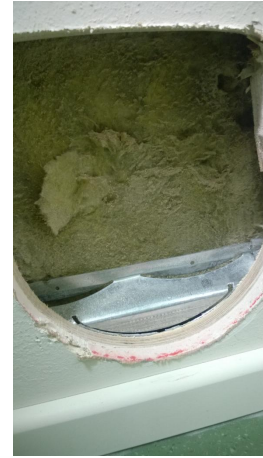
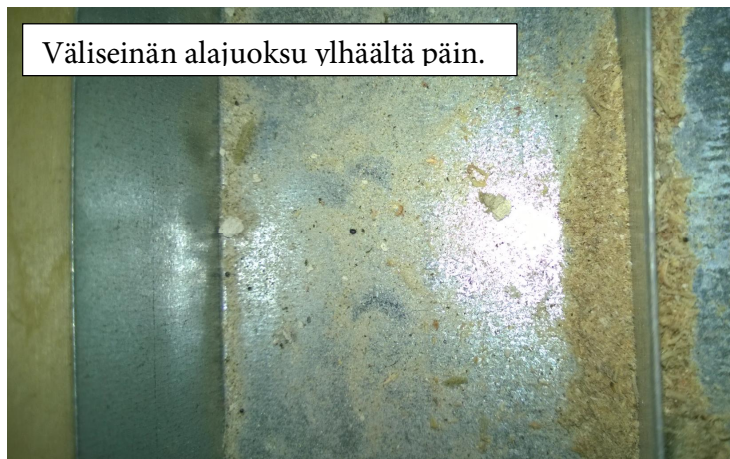
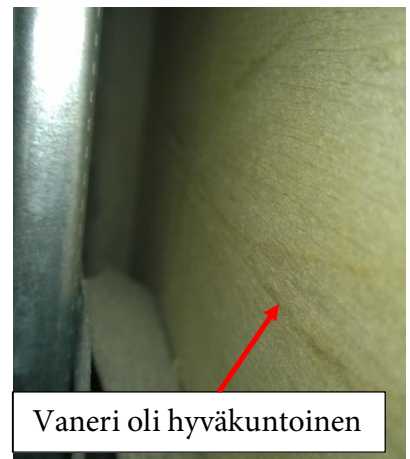
Kuvat 5-8. Väliseinän rakenneavaus RA1 tilassa 2.039.

Rakenneavauksen paikka
työmiehen takana.

Väliseinän alajuoksu ylhäältä päin.

Vaneri oli hyväkuntoinen

Väliseinien rakenneavauksissa ei todettu merkkejä kosteusvauriosta väliseinän materiaaleissa. Näin ollen väliseinien osalta ei ole tarvetta jatkotoimenpiteisiin.

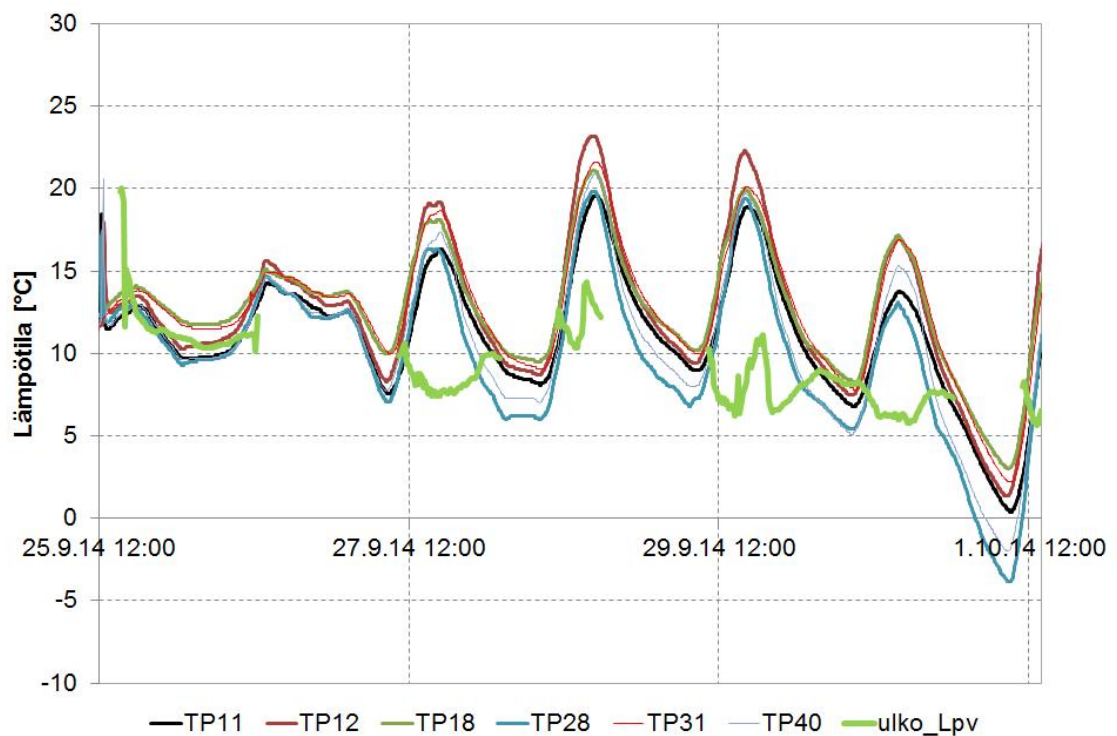
Ullakon lämpötila vaihtelee päivän mittaan ja nousee useana päivänä yli ulkoilman lämpötilan (kuvaaja 1).

Kuvaaja 1. Lämpötila ullakkotilan ilmassa kuudessa mittauspisteessä. Vihreällä paksulla viivalla on esitetty Leppävaaras- sa tehdyn mittauksen mukainen ulkoilman lämpötila.

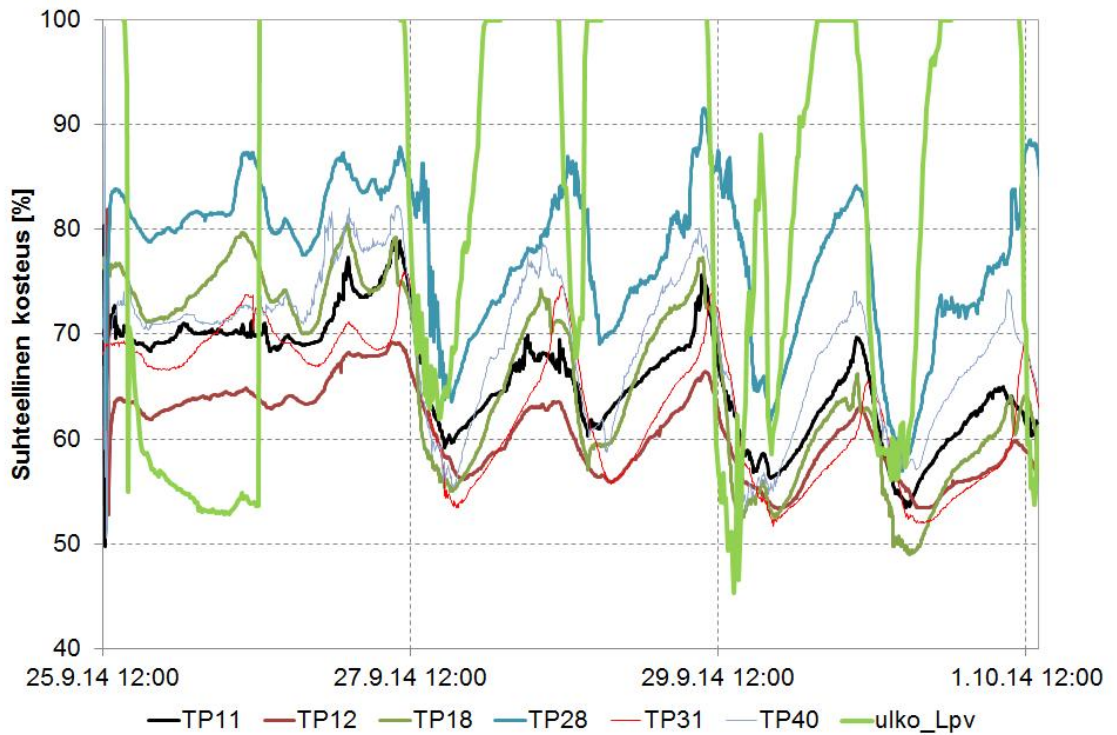
Ullakon ilman suhteellinen kosteus vaihteli välillä 52–92 % (kuvaaja 2).

Kuvaaja 2. Suhteellinen kosteus ullakkotilan ilmassa kuudessa mittauspisteessä. Vihreällä paksulla viivalla on esitetty Leppävaarassa tehdyn mittauksen mukainen ulkoilman suhteellinen kosteus.

Ullakkotilassa mitattiin keskimäärin 50–80 % suhteellisia kosteuksia, kun samaan aikaan ulkoilman suhteellinen kosteus oli ajoittain 100 %. Yhdessä ullakkotilan osassa (mittapiste TP28) mitattiin hetkittäin korkeampia suhteellisen kosteuden arvoja (80–90 %). Kohonnut suhteellinen kosteus (ja absoluuttinen kosteus) liittyy todennäköisesti ullakkotilan em. lämpötilan nousuun yli ulkoilman lämpötilan, jolloin ullakkotilan rakennusmateriaaleista vapautuu vesihöyryä ullakon ilmaan. Tätä voidaan pitää rakenteen normaalina toimintana, eivätkä hetkelliset korkeammat suhteelliset kosteudet (80–90 %) edellytä toimenpiteitä. Muissa mittapisteissä ullakkotilan tuuletus on hie-man mittapistettä TP28 tehokkaampi, joten näissä pisteissä RH ei noussut vastaavalla tavalla hetkellisesti tasolle 80–90 % RH.

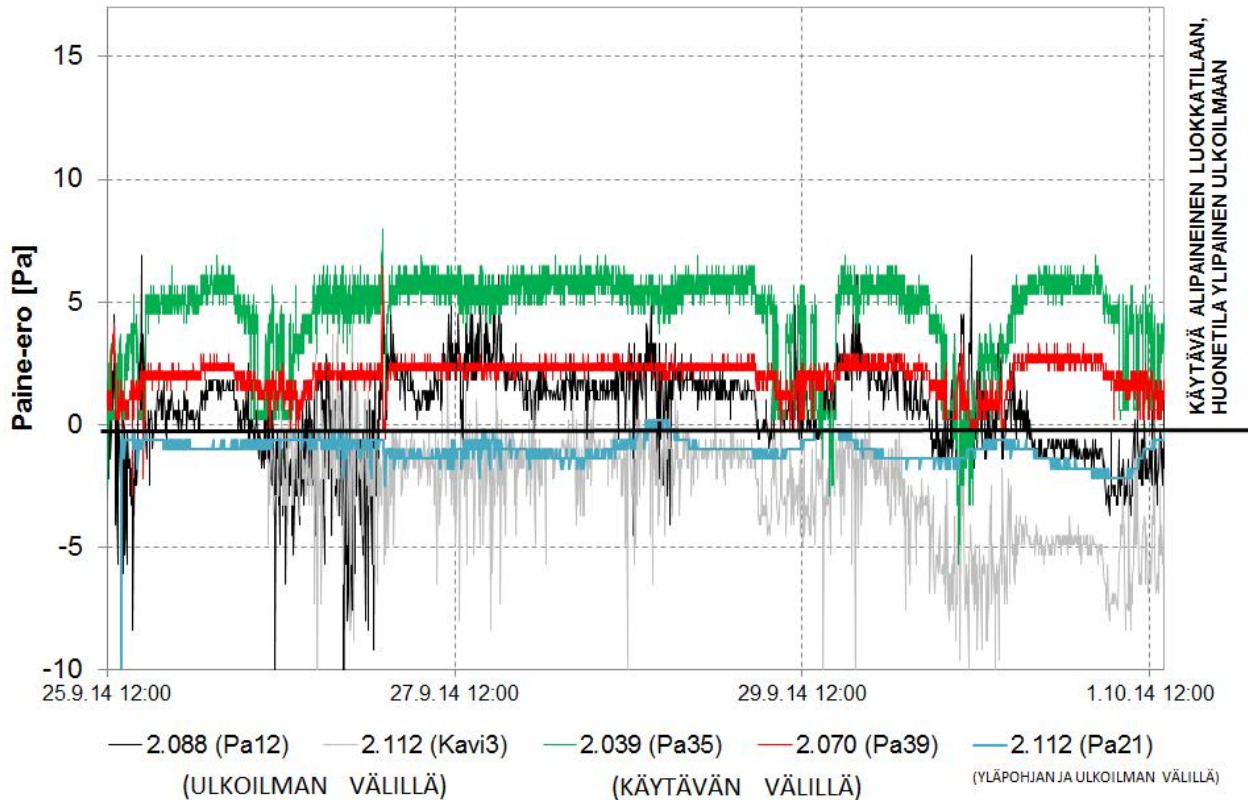
Em. paine-eromittausten tulokset on esitetty kuvaajassa 4. Tila 2.088 oli keskimäärin 2-3 Pascalia ylipaineinen ulkoilmaan nähden ja tila 2.112 alipaineinen ulkoilmaan nähden. Tilan 2.112 alipaine oli keskimäärin 2 Pascalia ja aikavälillä 30.9–1.10.2014 noin 5-8 Pascalia. Käytävän ja huonetilojen välillä tehdyssä mittauksessa käytävät olivat 6 Pascalia (2.039) ja 3 Pascalia (2.070) alipaineiset luokkatiloihin nähden. Tarkas-

teltu tilan 2.112 yläpuolinen ulkoilmaan yhteydessä oleva ullakkotila oli noin yhden Pascalin alipaineinen ulkoilmaan nähden.

Kuvaaja 4. Paine-eromittauksien tulokset alakoulun tiloissa.

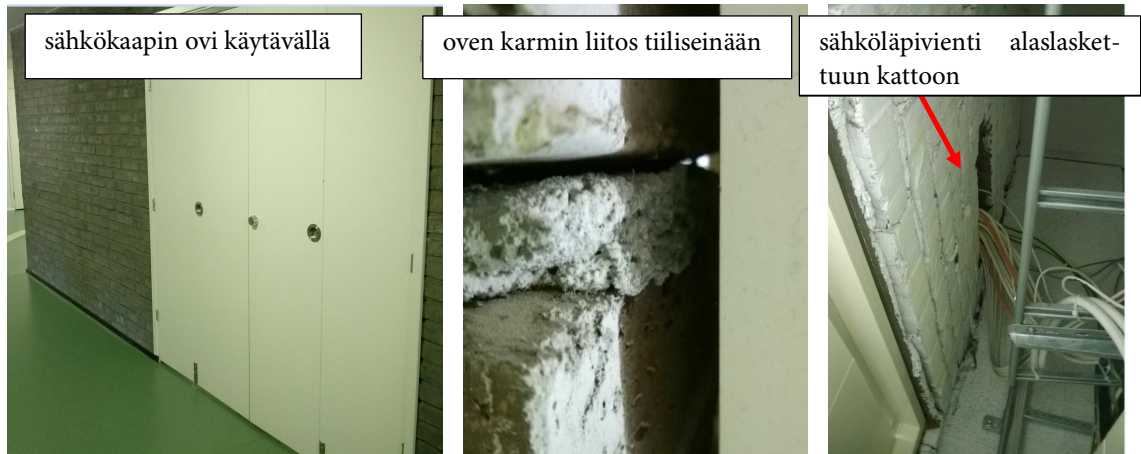
Kuvat 14–16. Alakoulun käytävällä olevan sähkökaapin rakenteet eivät ole ilmatiiviit. Keskellä esitetty oven karmin liitos tiiliseinään ja oikealla sähköläpivienti.

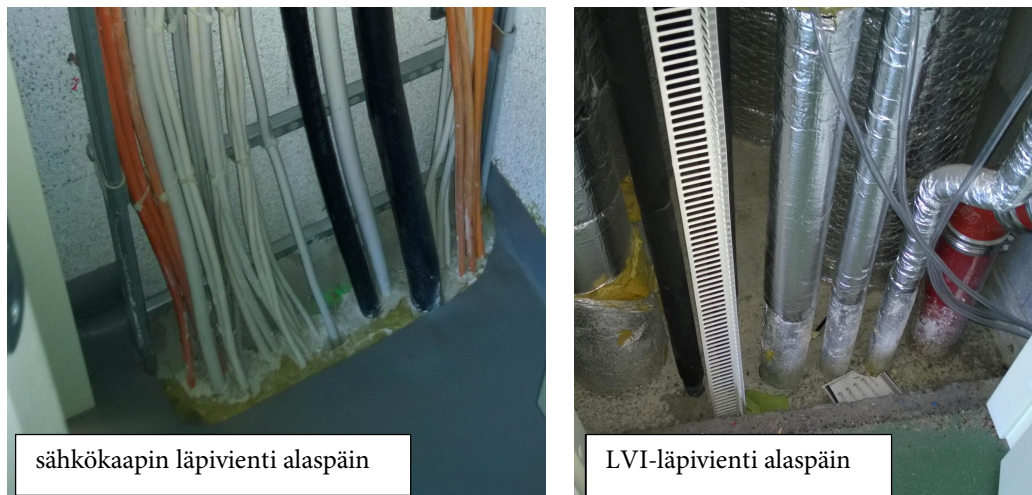
Kuvat 17–18. Sähkökaapin ja LVI-kaapin läpiviennit välipohjan läpi.

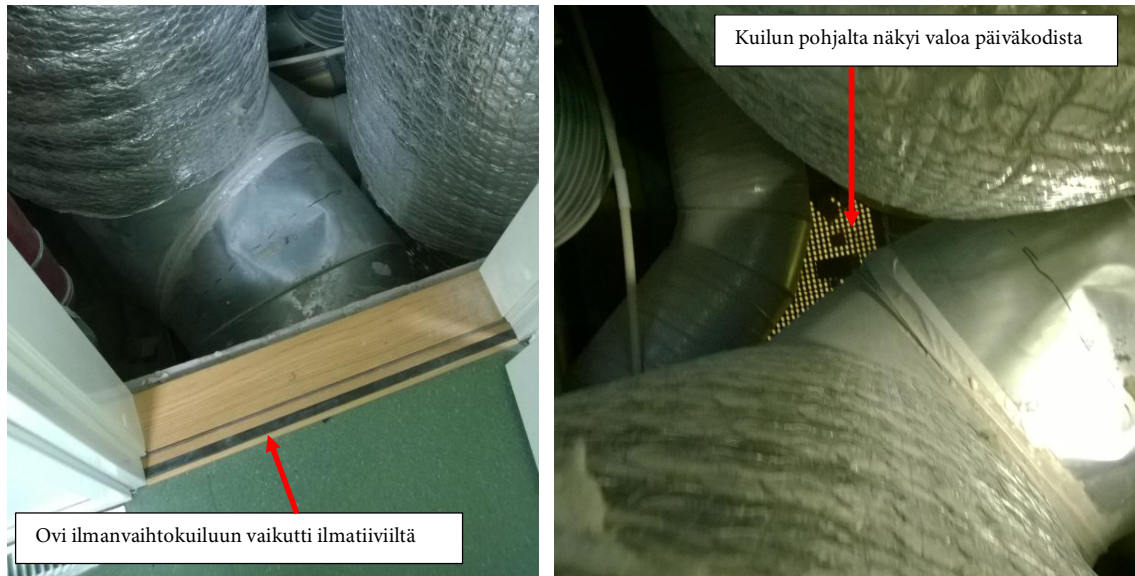
Alakoulun ilmanvaihtokuilussa havaittiin olevan ilmayhteys päiväkodin kerrokseen (liite 1, MAK4). Merkkiainekokeessa oven todettiin olevan ilmatiivis, mutta paine-eroa oven yli ei mitattu. (kuvat 19–20) Kuilutilassa oli hieman ylimääräistä rakennusmateriaalia.

Kuvat 19–20. Merkkiainekokeessa 4 testattiin ilmavaihtokuilun oven ilmatiivyyttä. Oikeassa kuvassa on esitetty näkymä alaspäin kuilussa.

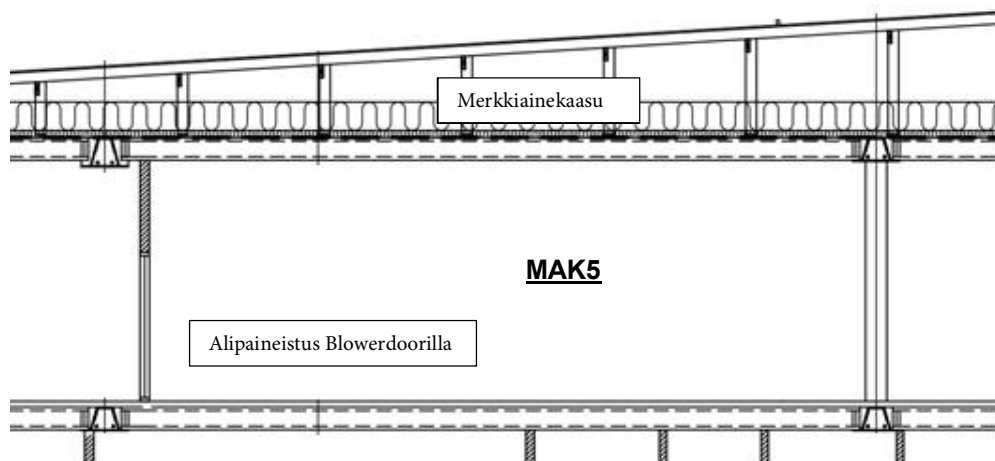
Tilassa 2.112 tehdyssä merkkiainekokeessa tila alipaineistettiin blowerdoor-laitteistolla reilulla ilmavirralla tilasta käytävälle. Merkkiaineakaasua johdettiin ullakkotilassa puhallusvillaan tehtyihin kuoppiin höyrünsulun päälle (kuva 21). Merkkiainelaitteella ei havaittu ilmavuotokohtia tilan 2.112 yläpohjarakenteesta. Paine-eroa yläpohjarakenteen yli ei mitattu, mutta paine oli luokkatilassa varmuudella ullakkotilaa alempi blowerdoorin vaikutuksesta.

Kuva 21. Tilan 2.112 yläpohjan yli tehtiin merkkiainekoe.

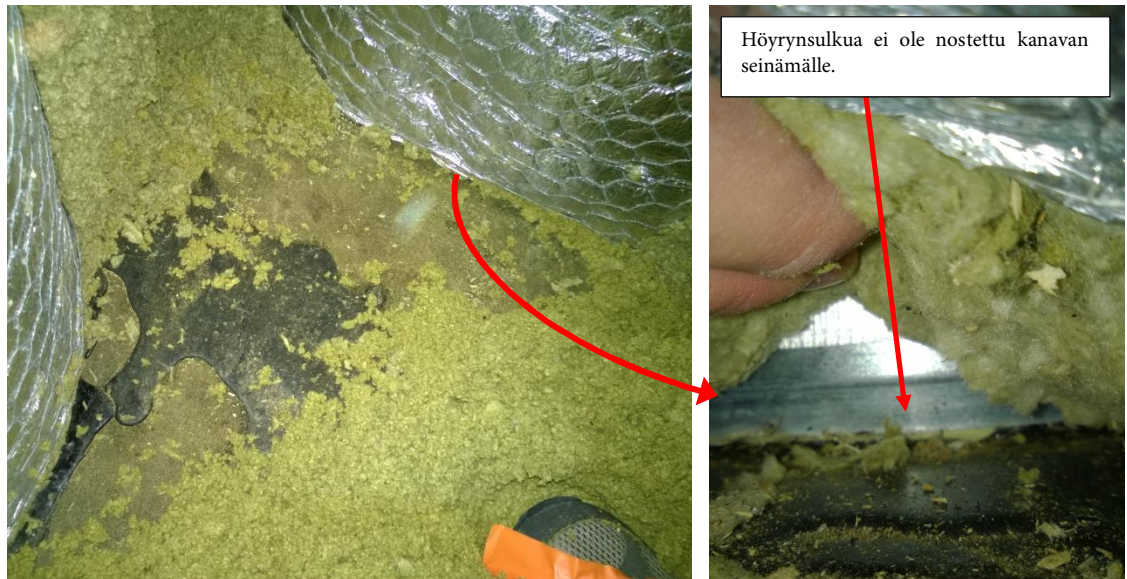
Yläpohjarakenteen bitumista höyrünsulkua ei ole ylösnotettu ilmanvaihtokanavaa vastaan (kuva 22–23).

Kuvat 22–23. Tilan 2.112 yläpuolella yläpohjarakenteen puhallusvilla lapioitiin pois ilmanvaihtokanavan ympäriltä.

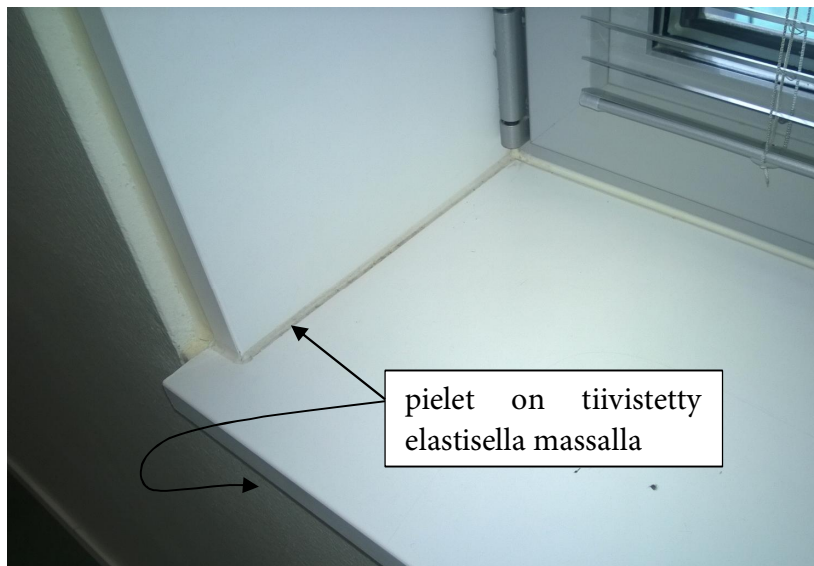
Ulkoseinien ilmatiiveyttä ei tutkittu. Aistinvaraisesti arvioituna ulkoseinien ilmatiiveys on kohtuullinen ikkunoiden kohdalla. Ikkunan pielet on tehty levyrakenteisina ja levyt on tiivistetty elastisella massalla reunoistaan. Tiivistyksessä ei havaittu selkeitä vuoto-kohtia, kuten reikiä tai tiivistysmassan huonoa tartuntaa. (kuva 24)

Kuva 24. Ikkunan pielet on tehty levyrakenteisina (tila 2.112).

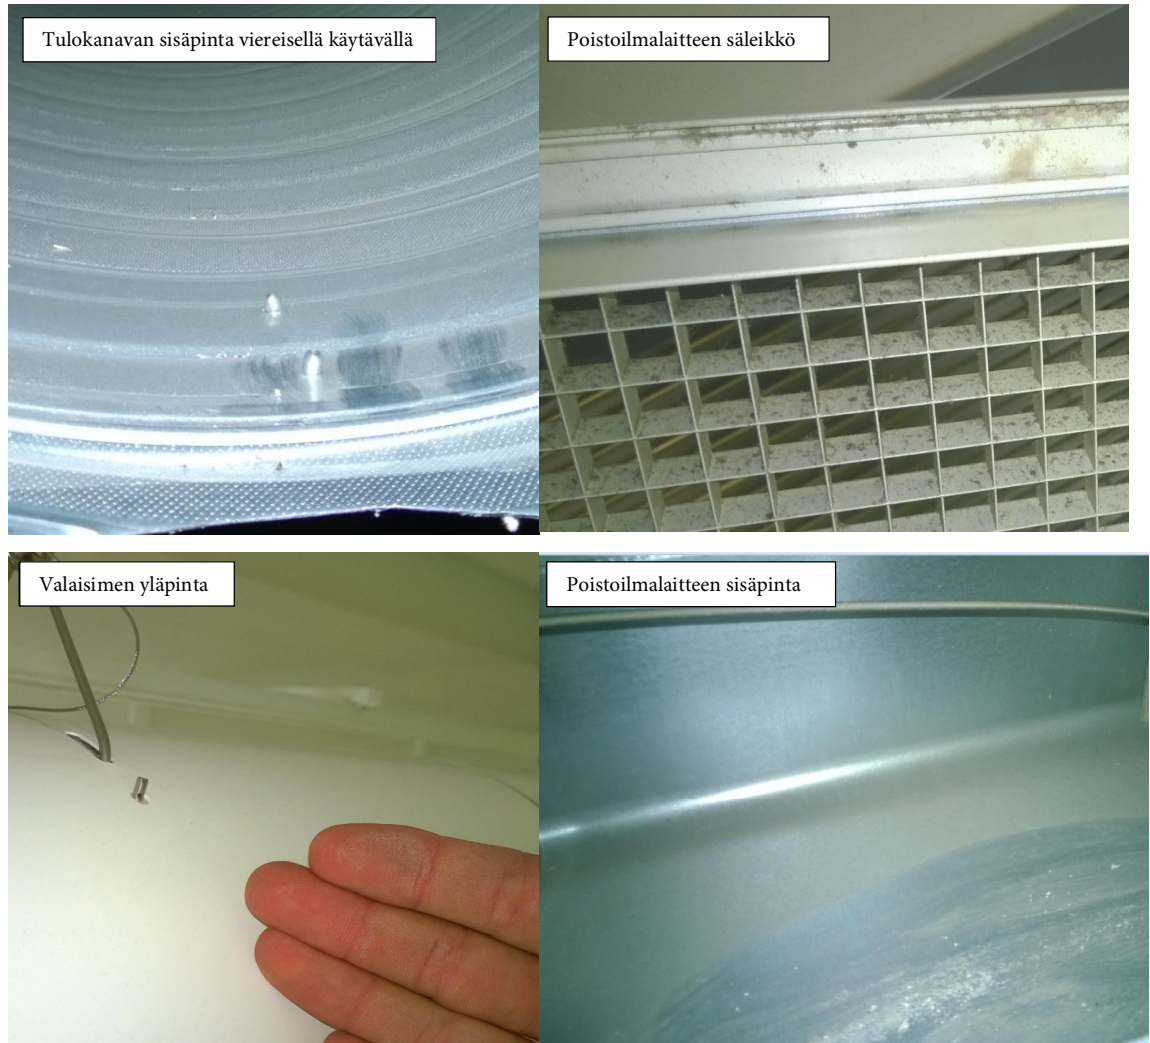
Tilassa 2.039 havaittiin sormipyyhinnän perusteella pölyä tuloilmakanavan sisältä, tuuloilmasuutinkanavan yläpinnasta, poistoilmasäleiköstä ja poistoilmalaitteen kammios-
ta (kuvat 25–28).

Kuvat 25–28. Aistinvaraisia havaintoja tilan 2.039 pölyisyydestä.

lemme kaikkien em. pintojen kattavaa siivousta ja siivoustyön laadunvarmistusta. Tarvittaessa luokkatilojen valaisimien korkeussäädöllä voidaan alentaa tuloilmapuhalluksen aiheuttamaa pintapölyn siirtymistä valaisimista sisäilmaan.

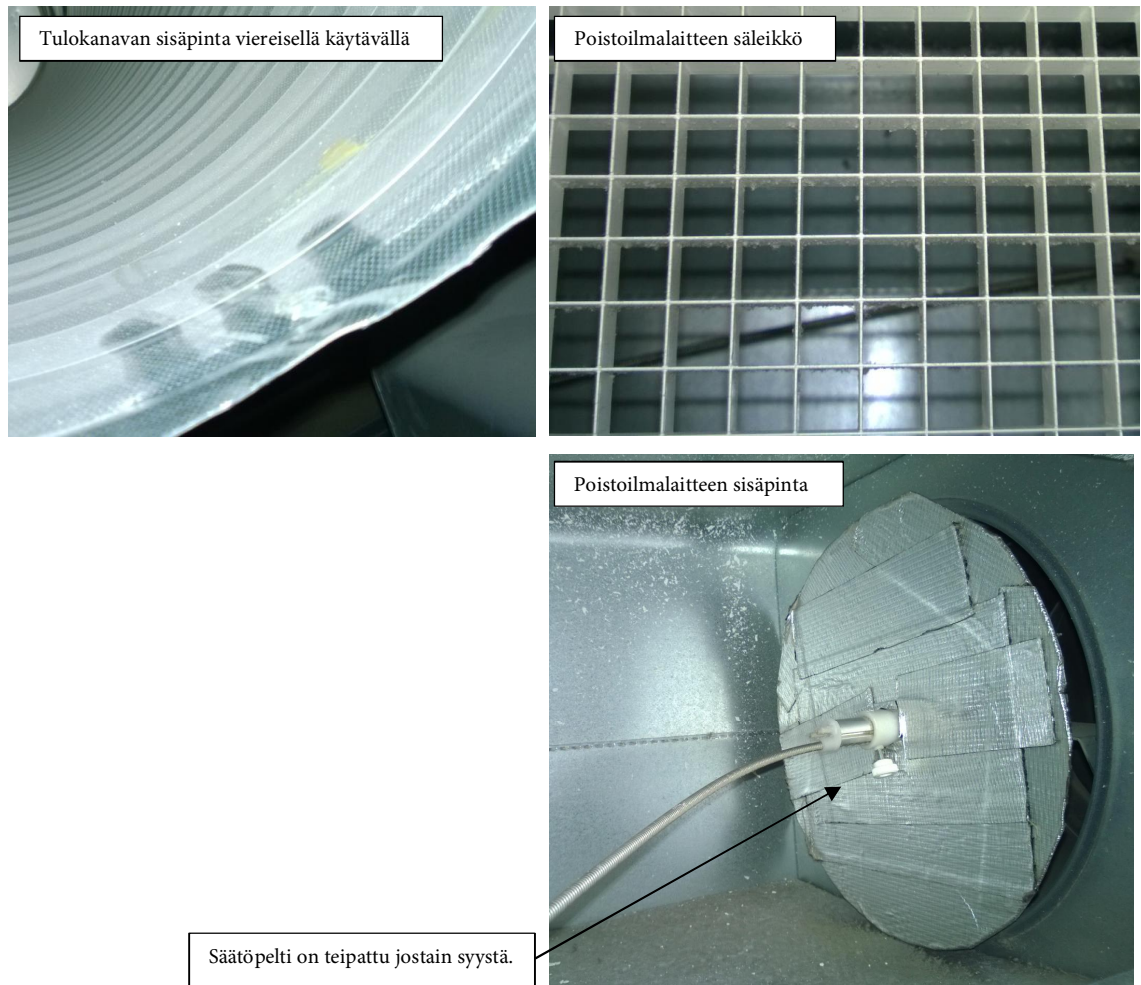
Tilan 2.070 pintojen pölyn aistinvaraisessa arvioinnissa havaittiin pölyä tuloilmakanavan sisältä, tuloilmasuutinkanavan yläpinnasta, poistoilmasäleiköstä ja poistoilmalaitteen kammioista, mutta valaisimien ja tuloilmasuutinkanavan yläpinta sekä poistoilmakammion pinta vaikuttivat vähemmän pölyisiltä kuin kolmessa muussa vertailutilassa (kuvat 29–31).

Kuvat 29–31. Aistinvaraisia havaintoja tilan 2.070 pölyisyydestä.

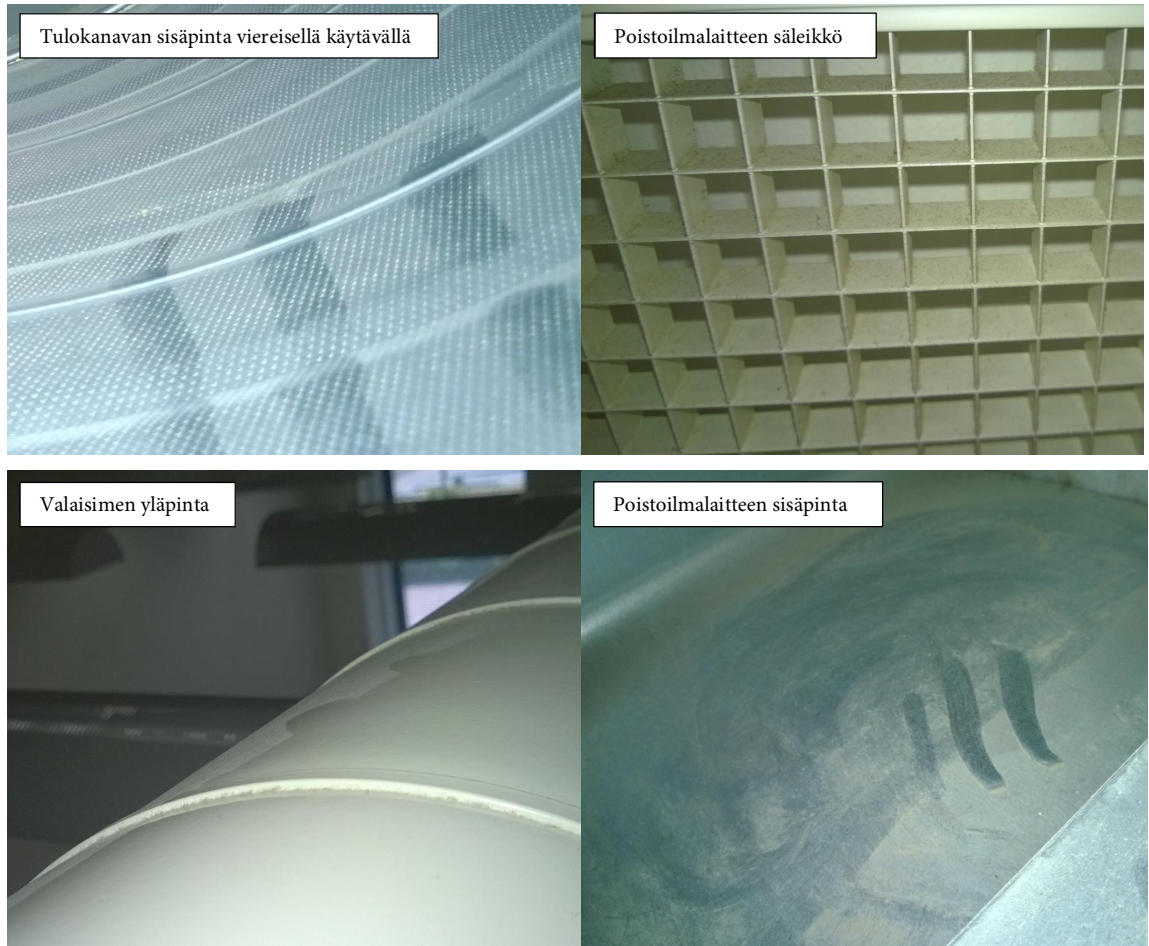
Tilassa 2.088 havaittiin selvää pölyä valaisimen ja tuloilmasuutinkanavan sekä poistoilmakammion pinnoilta. Myös tuloilmakanavan sisäpinnalla ja poistoilmasäleikössä havaittiin pölyä. (kuvat 32–35)

Kuvat 32–35. Aistinvaraisia havaintoja tilan 2.088 pölyisyydestä.

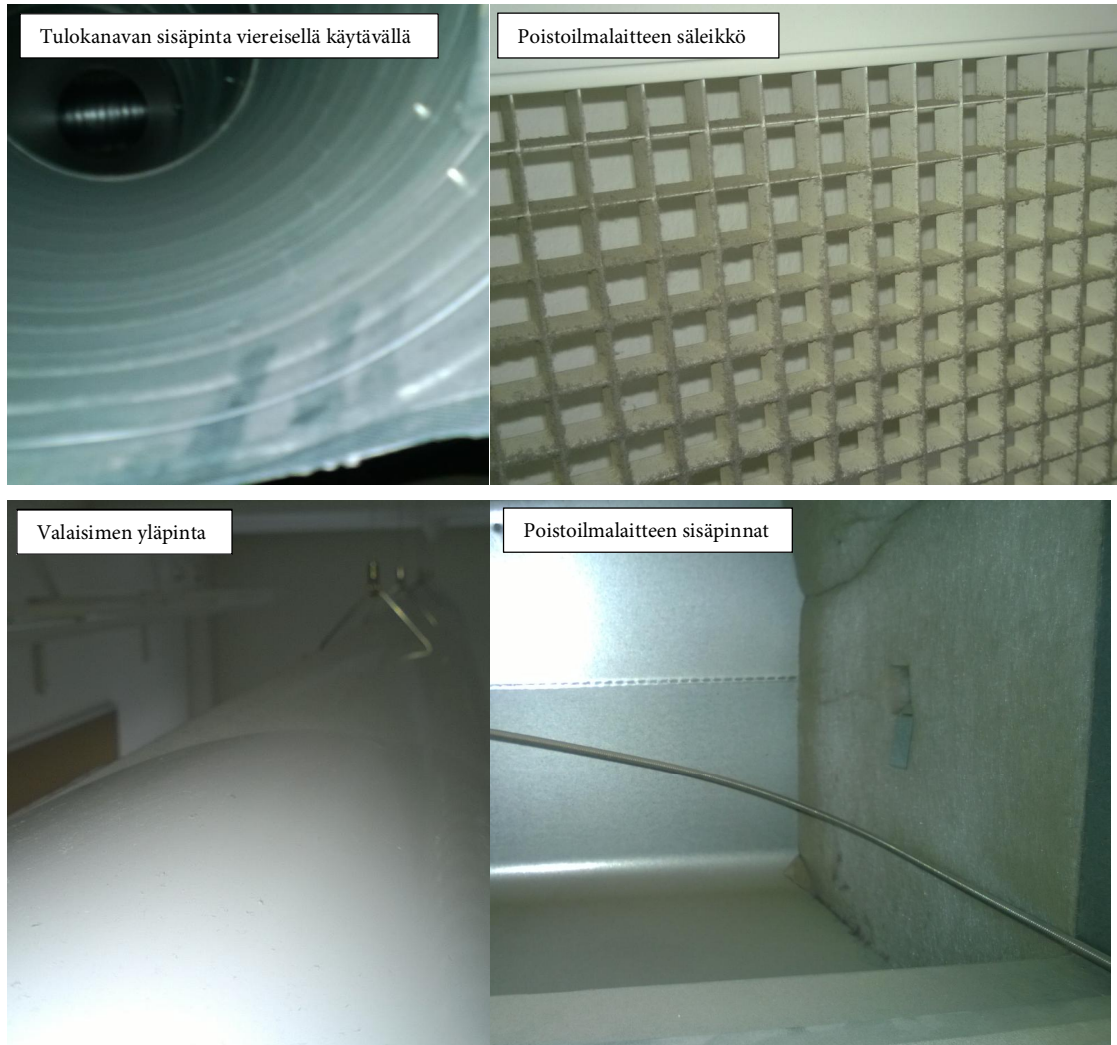
Tilan 2.112 valaisimen ja tuloilmasuutinkanavan päältä sekä poistoilmasäleiköstä havaittiin kaikista vertailutiloista eniten pölyä. Myös tuloilmakanavan ja poistoilmalaitteen sisäpinoilla havaittiin pölyä. (kuvat 36–39)

Kuvat 36–39. Aistinvaraisia havaintoja tilan 2.112 pölyisyydestä.

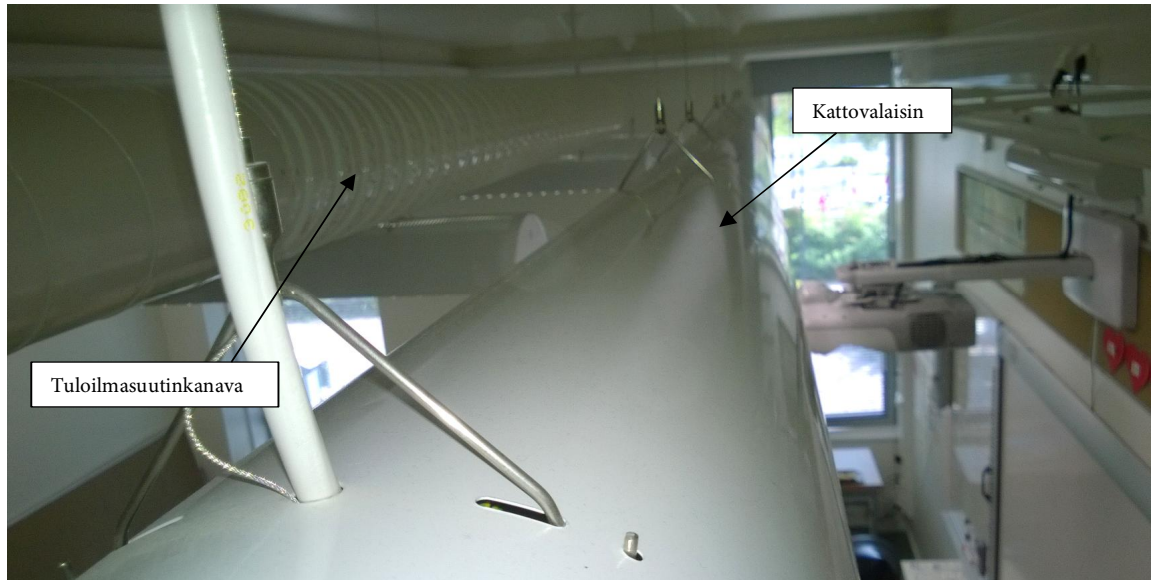
Valaisimet ja tuloilmasuutinkanava (Activent) sijaitsevat alakoulun luokkatiloissa toisiinsa nähden siten, että tuloilma suuntautuu valaisimen yläpintaan (kuva 40). Tällöin tuloilmavirta voi irrottaa valaisimen pinnalta pölyä.

Kuva 40. Luokkatilojen tuloilmanvaihto ja valaisimet luokkatilan 2.088 katon rajassa.

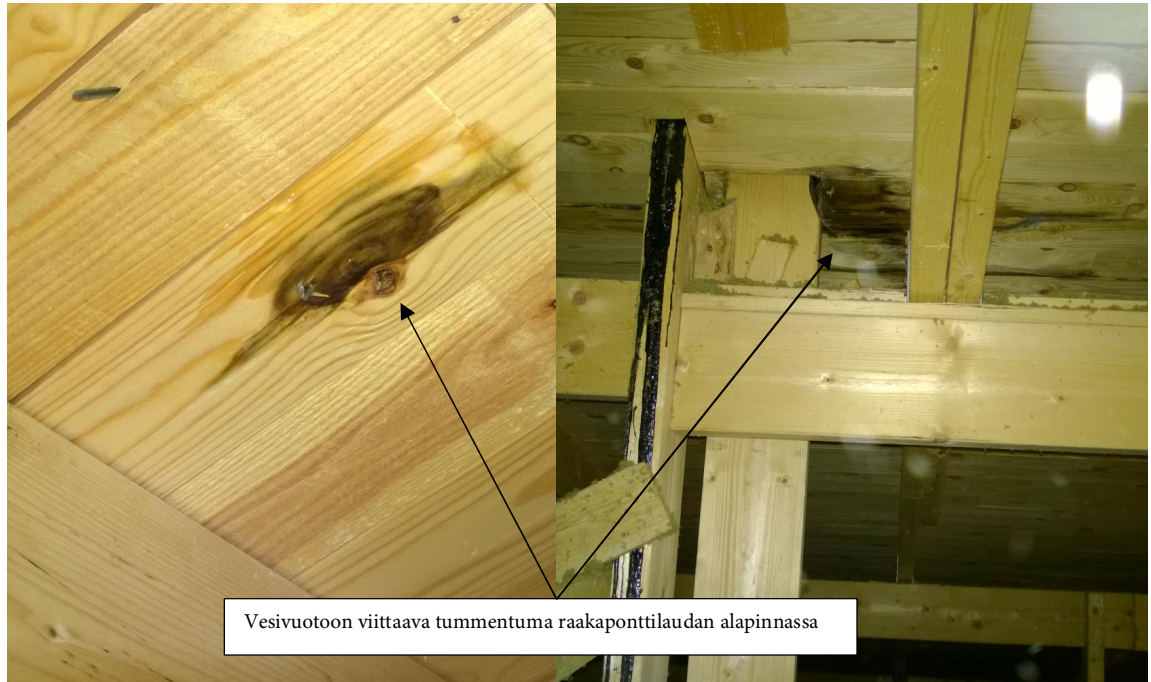
Kuvat 42–43. Ullakkotilassa havaittiin kosteusjälkiä raakaponttilaudan alapinnassa. Sijainnit on esitetty liitteessä 3.

- Raakaponttilaudassa havaittujen kosteusjälkien syyn selvitys ja korjaus sekä muiden mahdollisten vesikaton vuotokohtien etsiminen ullakkotilasta raakaponttilaudan alapintaa tarkastelemalla.

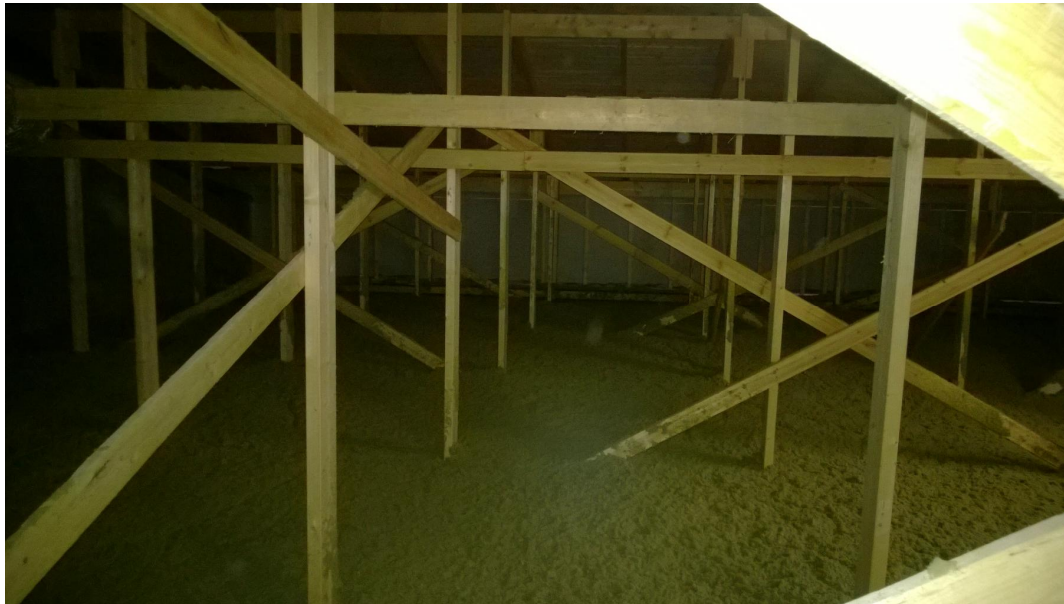
Yläpohjan puurakenteet olivat em. kohtia lukuun ottamatta hyvässä kunnossa (kuva 44).

Kuva 44. Ullakkotilan puurakenteet olivat hyvässä kunnossa pois lukien paikalliset kosteusjäljet kuvissa 42–43.

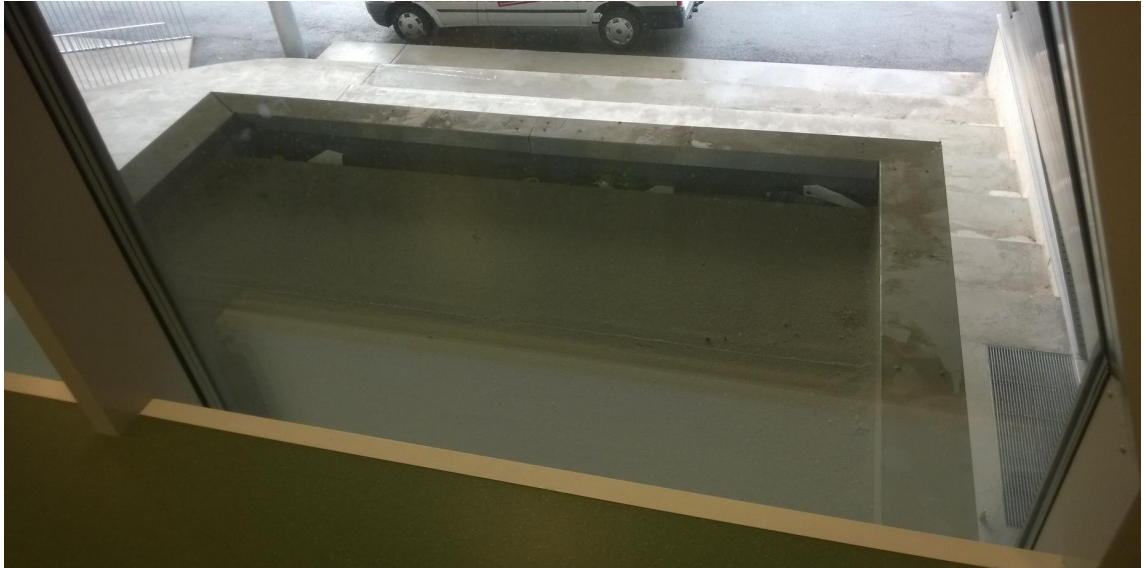
Kuva 45. Pääovien yläpuolinen katos.

Koulun pääovien yläpuolisen katoksen vedenpoistokourussa havaittiin roskia (kuva 45). Vedenpoiston tukkeutuessa vesi patoutuu ja voi siirtyä hallitsemattomasti katoksen rakenteisiin. Suosittelemme vedenpoistokourun puhdistusta.

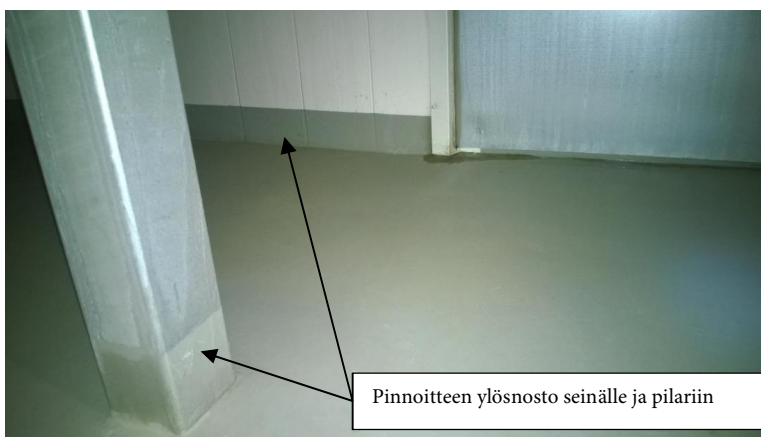
Ilmanvaihtokonehuoneen 2 raitisilmakammion lattia on pinnoitettu polyuretaanielastomeerilla (kuva 46). Pinnoitteen ei havaittu aistinvaraisesti arvioituna haisevan (myöskään lämmitettynä hiustenkuivaimella), joten epäily elastomeerin mahdollisista VOC-emissioista osoittautui turhaksi.

Kuva 46. Raitisilmakammion lattia on pinnoitettu suunnitelmien mukaisesti polyuretaanielastomeerilla.
