Ilmanvaihdon kuntotutkimus

Kiinteistö Oy Karsikkokuja 15

Karsikkokuja 15, Vantaa

15.11.2013

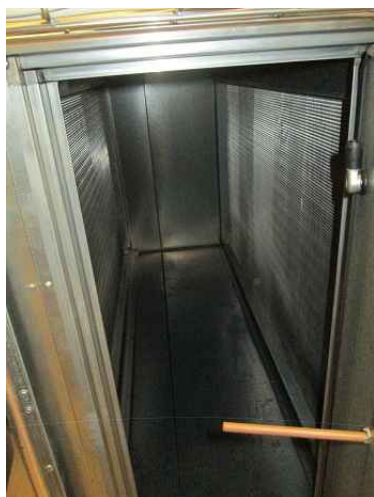
Kuva 1. TK12 Lämmityspatteria edeltävä tila oli hyvässä kunnossa ja toiminta moitteetonta.

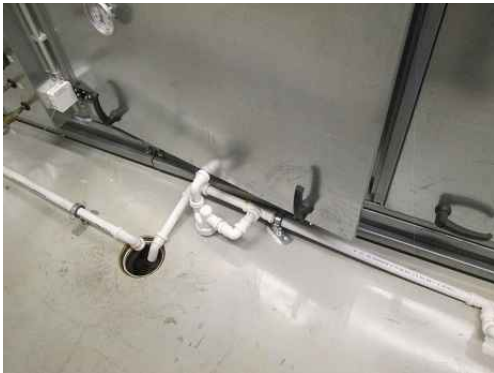
Kuva 2. TK21 levylämmönsiirtimen alaluokku ei auennut täysin muoviviemäröinnin ollessa asennettuna liian korkealle.

- Paikataan kanavistossa olevat reiät
- Muutetaan kondenssiviemärointiä TK21:n vieressä siten, että IV-koneen luokku voidaan aukaista

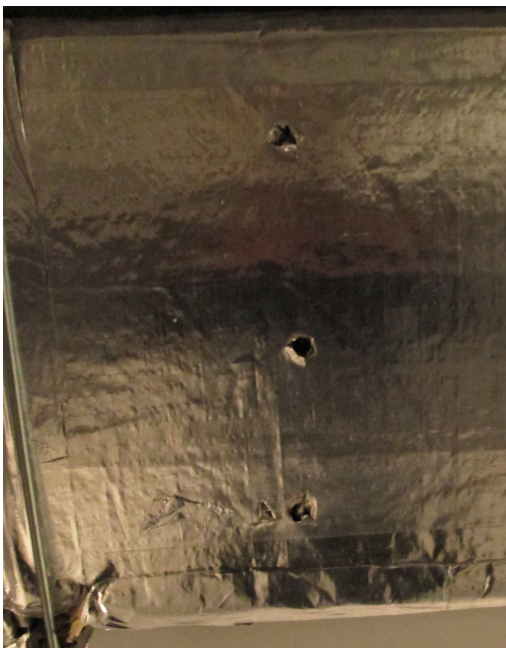
Kuva 3. IV-kanavassa reikiä. Reikiä havaittiin lukuisissa kanavissa IV-konehuoneissa.

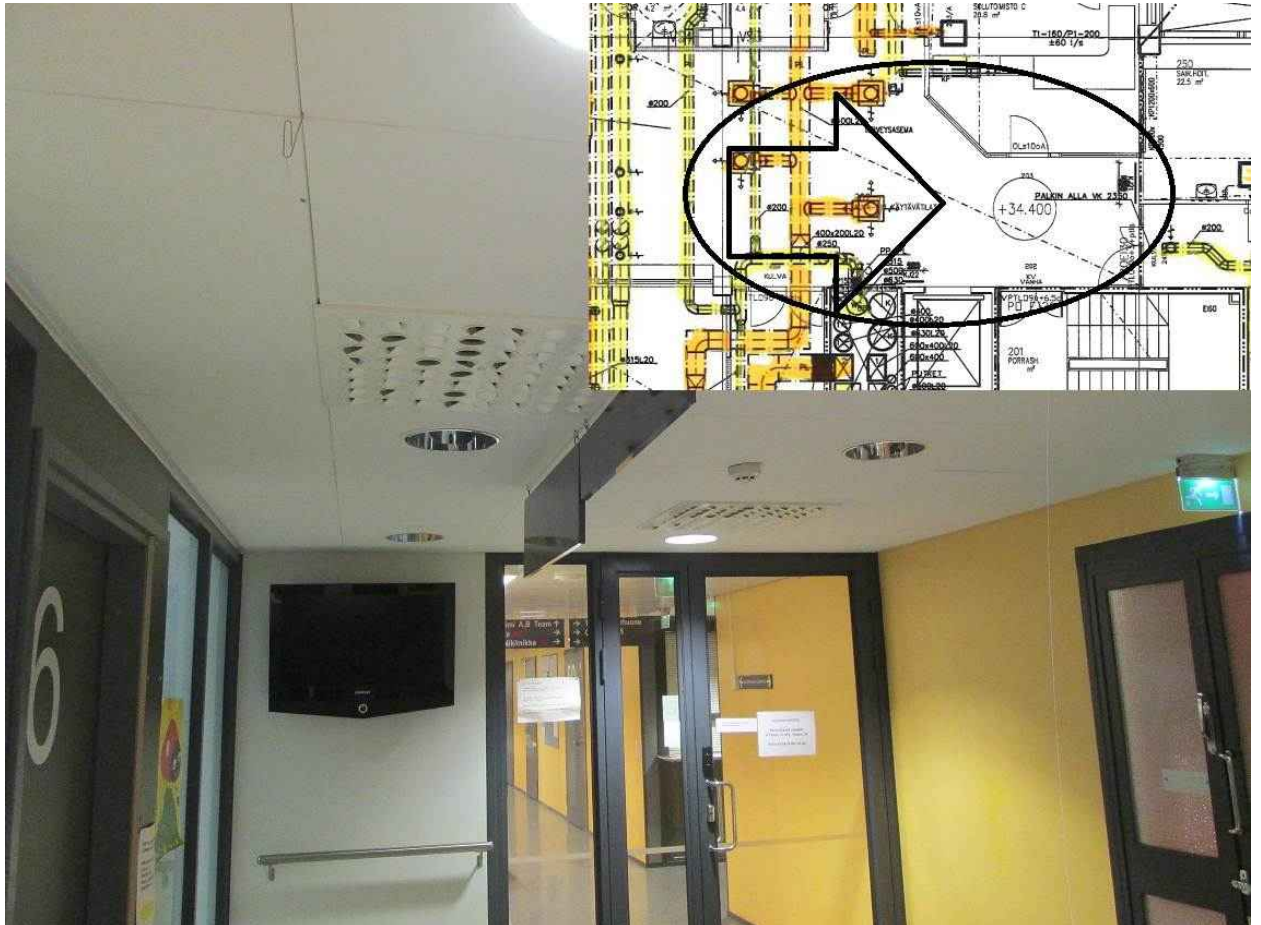
Kuva 4. 2.kerroksen käytävätilan tuloilmaelimet eivät olleet suunnitelluilla paikoilla. Ilmamäärät olivat kuitenkin käytävän osalta moitteettomat.

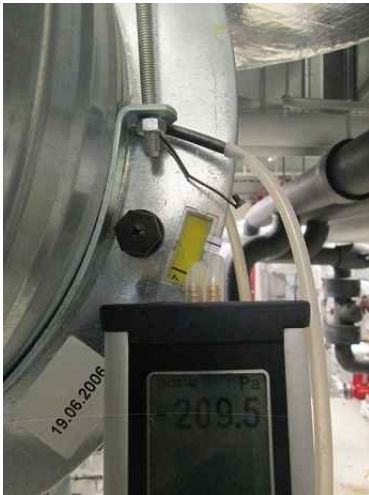
Lisäksi säätöpelistä on haastavaa lukea, missä asennossa pelti tarkkaan ottaen on. Kuva 5 havainnollistaa ongelmaa.

Kuva 5. Pienikin pellin säätö-arvon heitto muuttaa ilmamäärän tulkitsemista. Tämän vuoksi mittauksilokset runkokanavista on annettu 100 l/s tarkkuudella. Kuvan säätöpellin arvoksi oletettu 7-8 väli

- Mahdollisesti puuttuvien säätöpeltien lisäys vähintään jokaiseen runkokanavaan seuraavan saneerauksen yhteydessä. Säätöpellin lukemisen helpottamiseksi tulisi asteikon olla selkeämpi, jotta säätäjä voisi helposti määrittää oikean ilmamäärän mahdollisimman tarkasti. Nykyisille säätöpelleille merkintä (SP) alakattoon.

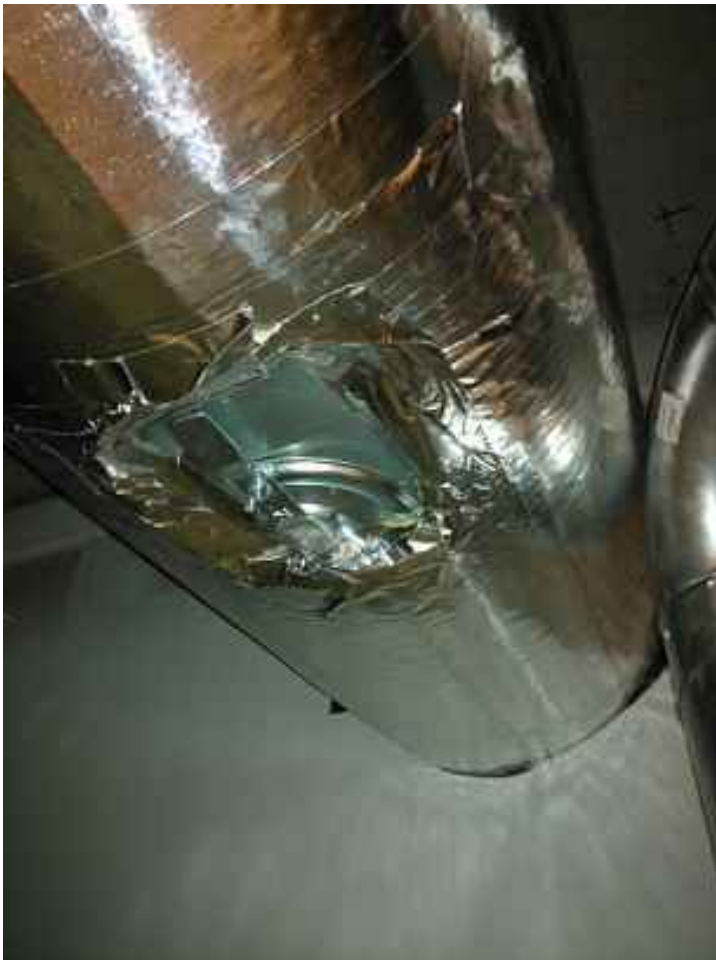
Lisäksi silmätoimenpidehuoneeseen on piirustusten mukaan lisätty säätöpelti, mutta kuten kuvasta 6 näkyy, kanavaan on asennettu sulkupelti.

Kuva 6. Silmätoimenpidehuoneessa 235 olevaan tuloilmakanavaan on asennettu sulkupelti säätöpellin sijaan.

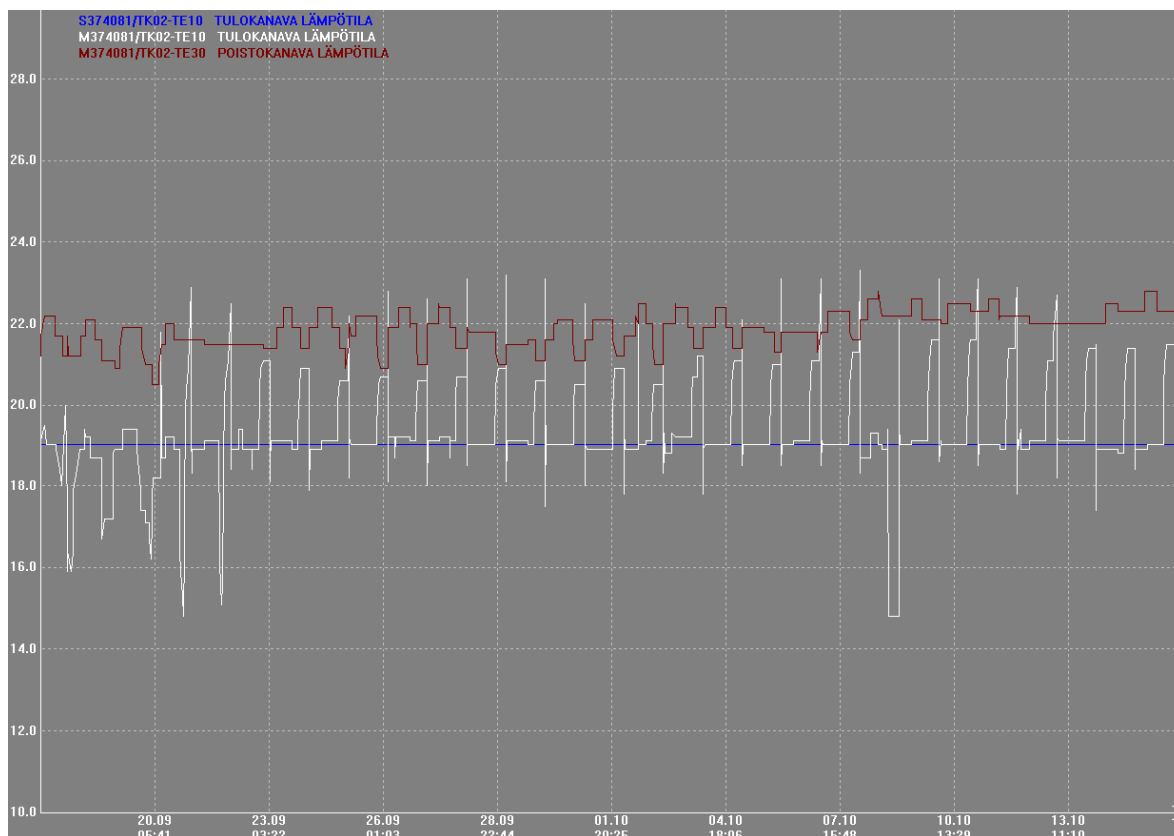
Kuva 7. TK2:n tulo- ja poistoilmakanavan historiaseuranta. TK12:n seuranta on vastaavanlainen.

Tarkasteltaessa TK2:n ja TK12:n tulo- ja poistokanavien historiaseurantoja huomataan, että tulokanavan lämpötila on ollut asetusarvossaan (+19 °C) koneen käydessä. 2. kerroksen huonetilojen ongelmat voivat osaltaan liittyä korkeisiin lämpötiloihin kesäaikaan. Käyttäjän mukaan kesäaikaan tiloissa on ollut kuuma. Tilannetta voisi koittaa parantaa muuttamalla sisäänpuhalluslämpötilan rajoitusarvoja. Tällä hetkellä sisäänpuhalluslämpötila oli molemmissa koneissa rajoitettu välille +19 – +21 °C. Pudottamalla alaraja +18 °C:een saataisiin tiloihin lisää jäähdytystehoa.

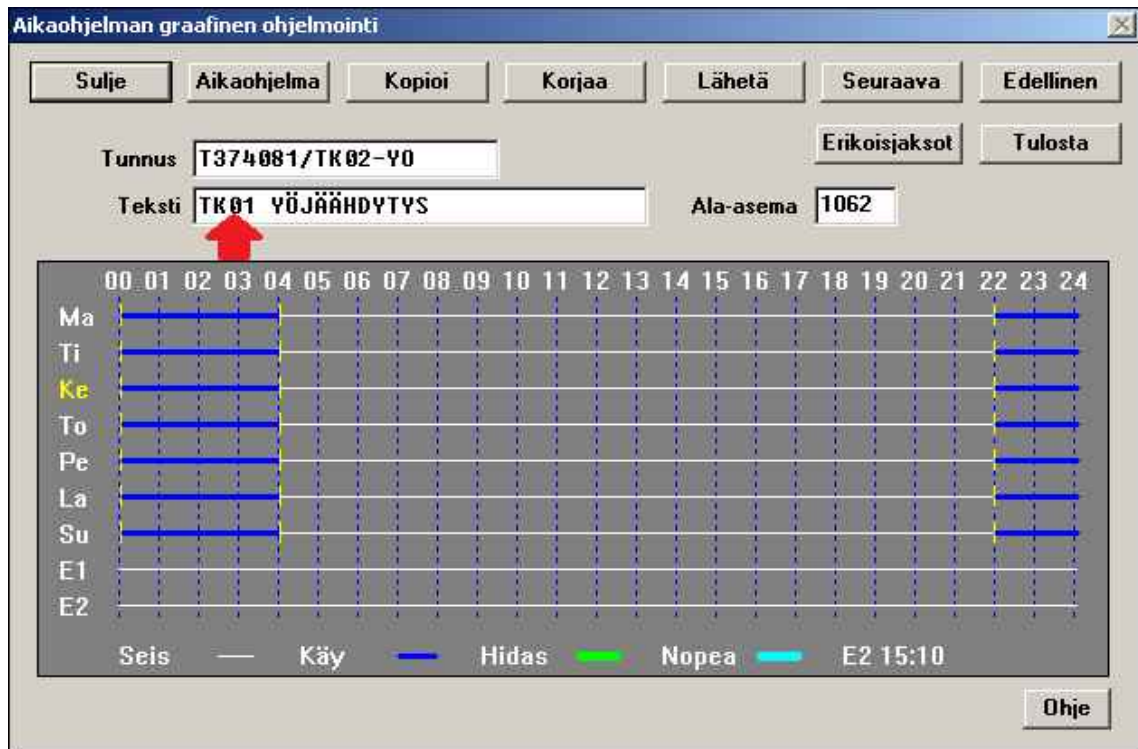
Kuva 8. TK2:n yötuuletuksen aikaohjelma. Tekstissä virheellinen IV-kone (punainen nuoli). Vastaava virhe on myös muiden IV-koneiden yötuuletuksen aikaohjelmissa.

- Ohjelmoidaan historiaseurannat keräämään tietoa vuoden ajalta kuukauden sijaan
- Tutkitaan konvektoriverkoston meno- ja paluulämpötilan epä johdonmukaisuus
- Poistetaan turhat hälytykset muuttamalla hälytysrajoja tai viiveitä
- Korjataan grafiikkakuva, tekstikenttien ja ulkokosteusmittauksen puutteet sekä tarkistetaan aikaohjelmat yötuuletusten osalta

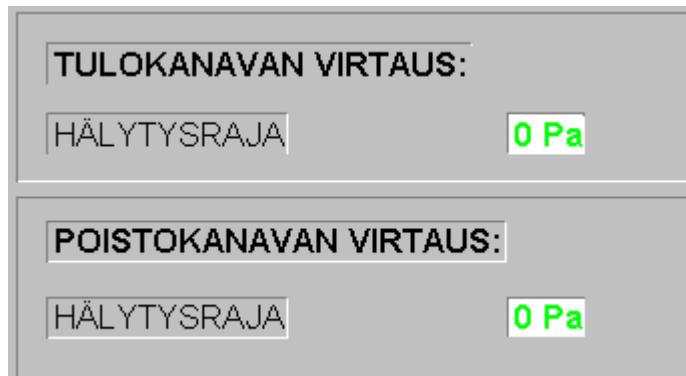
Kuva 9. TK2:n kanavapaineiden hälytysrajat ovat jostain syystä 0 Pa. Hälytysrajan olisi syytä olla isompi, jotta pyörimättömästä puhaltimesta tulisi hälytys. Vastaavia 0 Pa rajoja löytyy myös muista IV-koneista.

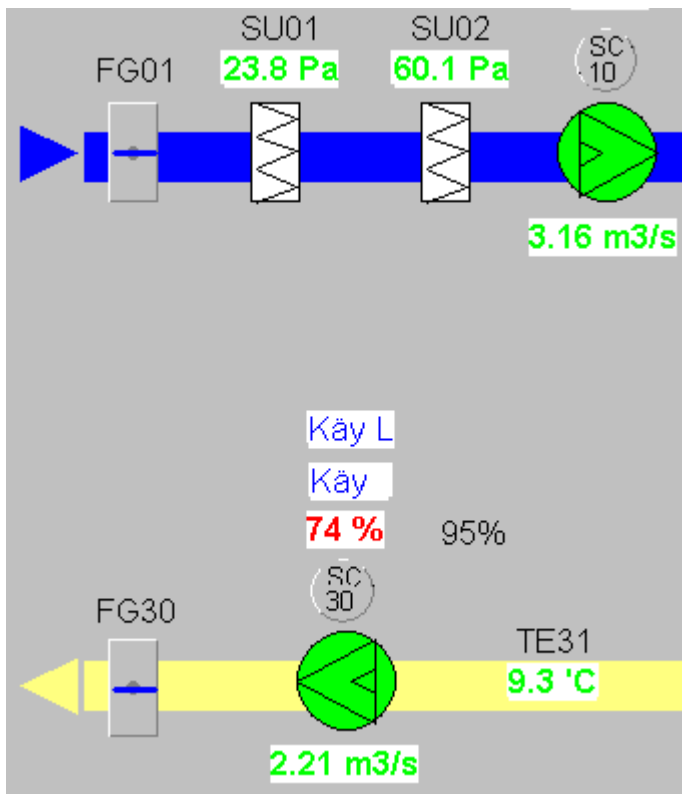
Kuva 10. TK12 poistoilmamäärä on valvomografiikalla selvästi pienempi kuin tuloilmamäärä. Tehtyjen ilmamäärämittausten perusteella voidaan kuitenkin olettaa, että ilmamäärissä ei ole niin suurta eroa, vaikka tuloilmamäärä todennäköisesti onkin yli poistoilmamäärän.

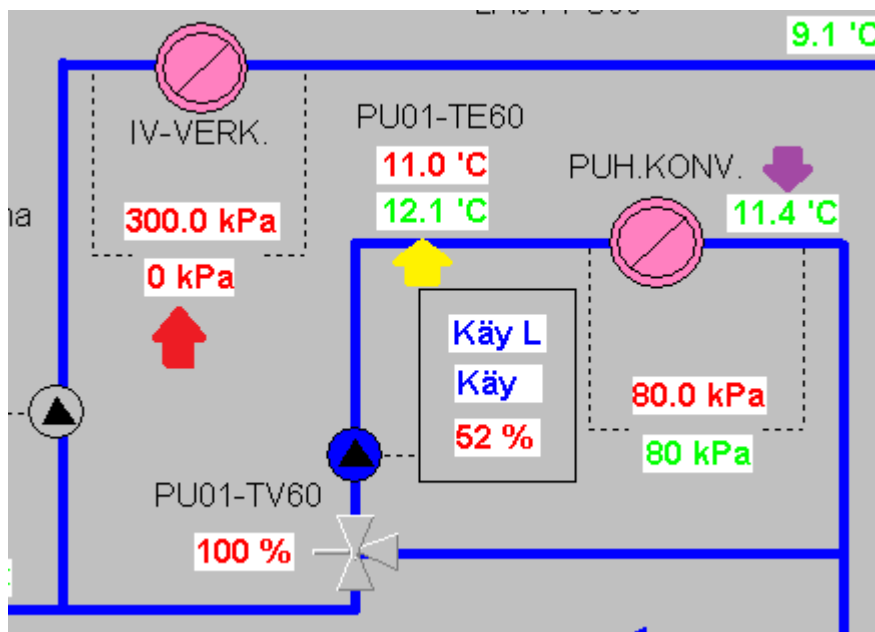
Kuva 13. Jäähdytyskuvassa IV-verkon paine-eromittaus (punainen nuoli) on hälytyksellä, vaikka pumppu ei edes pyöri. Konvektoriverkoston menovesi (keltainen) on lämpimämpää kuin paluuvesi (violetti).

IV-verkon paine-eromittaus oli hälytyksellä, vaikka verkon pumppu oli ohjattu automaatiojärjestelmästä seis (ei jäähdytystarvetta IV-koneilla). Tämä aiheuttaa järjestelmään turhan hälytyksen. Hälytys tulisi lukita pumpun käyntitilaan, jolloin se voisi toimia ainoastaan pumpun käydessä.

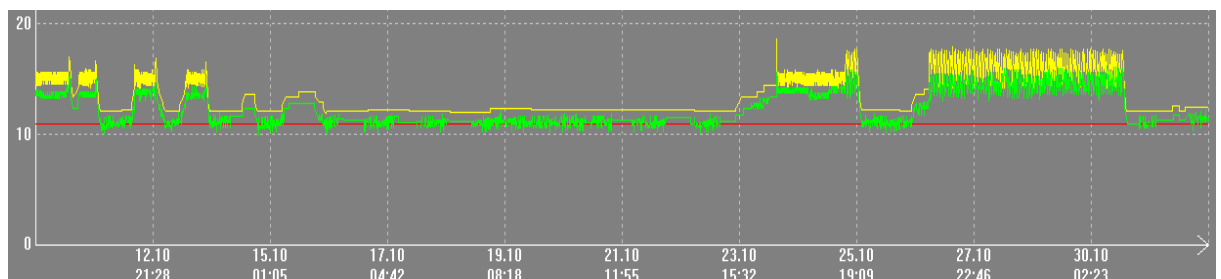
Kuva 14. Konvektoriverkoston menovesi on ollut historiaseurannan mukaan lämpimämpää kuin paluuvesi.

Puhallinkonvektoreiden jäähdytysverkon menovesi oli valvomografiikan mukaan lämpimämpää kuin verkon paluuvesi. Myös historiaseuranta väittää menoveden olevan lämpimämpää kuin paluuvesi. Jäähdytyskonehuoneeseen ei päästy tutkimaan todellista tilannetta, koska huoneen oveen ei käynyt edes vartijan avain. Yksi syy lämpötilojen ristiriidalle on, että mittauspisteet ovat ristissä. Tätä ei kuitenkaan voitu varmistaa, koska laitetilaan ei päässyt. Myös muita mahdollisia syitä on olemassa ja varmuuden saamiseksi asia tulisi tutkia.

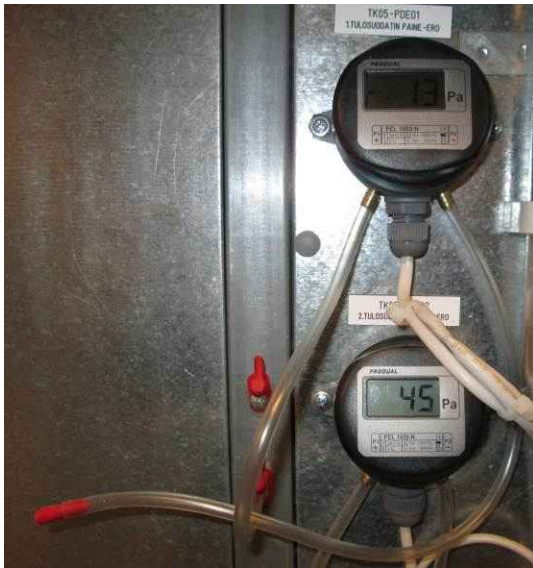
Kuva 15. TK5 tulosuodattimen paine-eromittauksen mittayhde katkennut.

- Käydään läpi paine-eromittaukset ja korjataan niihin liittyvät viat

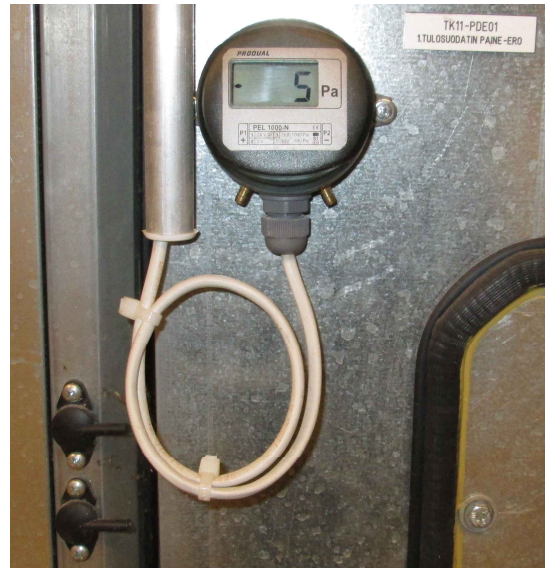
Kuva 16. TK11 tulosuodattimen paine-eromittauksen letkut kytkemättä.

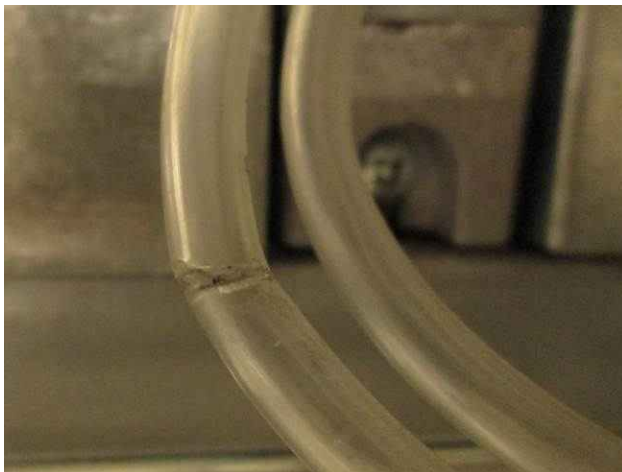
Kuva 17. Letku katkennut TK15:n tulosuodattimen paine-erolähtetimestä.

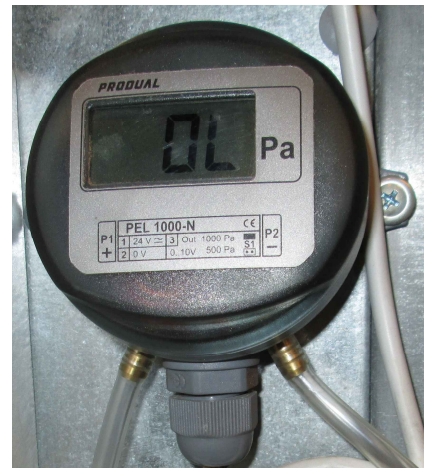
Kuva 18. TK4 tulopuhaltimen yli oleva paine menee yli lähtetimen asteikon. Sama tapahtuu myös poistopuhaltimen mittauksessa.

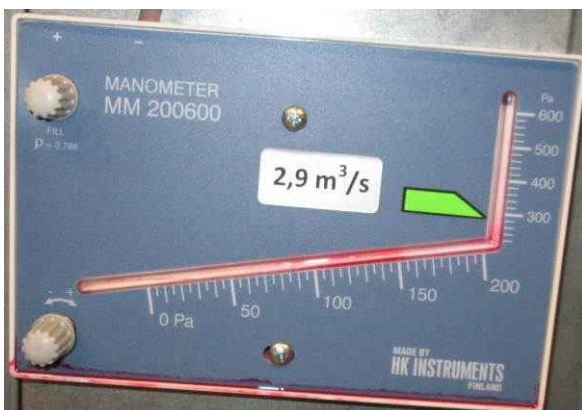
Kuva 19. TK4 tuloilmamäärämittauksen manometri on tyhjentynyt
