## Kuntoarvio Start

### **Katrinebergin kartano**

Katriinankuja 5  
01660 VANTAA

Tarkastuspäivä 8.2.2011

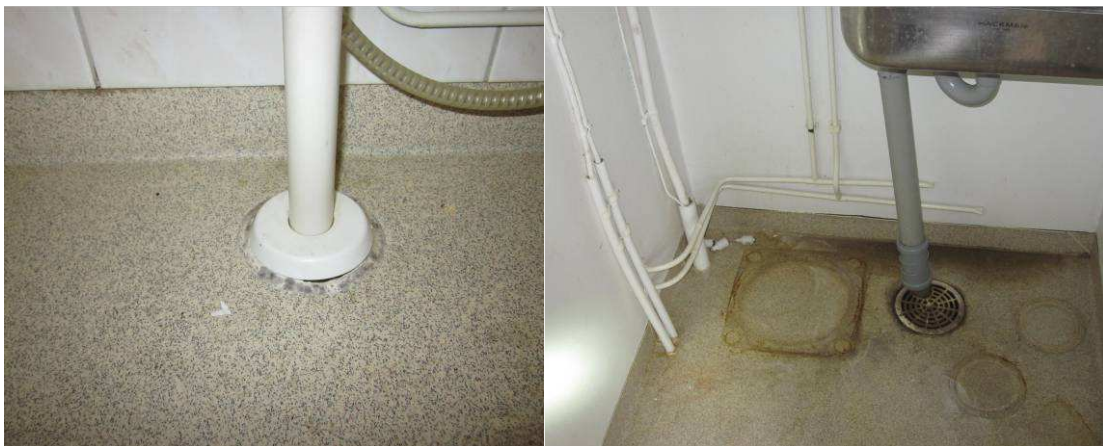
Kohteen märkätilojen muovimatoissa havaittiin joitakin puutteellisesti tiivistettyjä läpivientejä ja paikoin kynnysnostot puuttuivat. Suihkuvesi on voinut näistä syistä johtuen päästä rakenteisiin ja vaurioittaa niitä. Suositellaan lisätutkimuksia märkä/kosteisiin tiloihin tarkemman korjaustarpeen määrittämiseksi.

*Puutteellisesti tiivistetystä läpivientikohdasta vesi on päässyt rakenteisiin, kohdassa aistittavissa mikrobiperäinen haju*

*Puutteellisesti tiivistetyistä läpivientikohdista vesi on päässyt rakenteisiin*

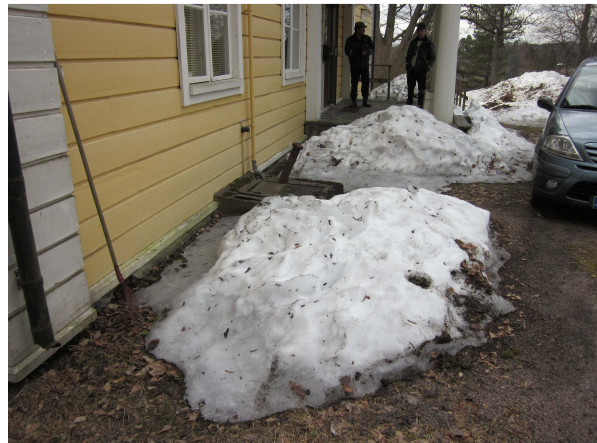
Rakennuksen edustalla olevat kulkutie ja paikoitusalue ovat hiekkapinnalla. Paikoitusalue ja kulkuväylät ovat yleisesti tyydyttävässä kunnossa. Joitakin painumia pinnoilla kuitenkin on. Katolta tulevat sadevedet ohjautuvat rakennuksen vierustalle, josta ne imeytyvät maahan. Nykyohjeiden mukaan kattovedet tulee ohjata erilliseen sadevesijärjestelmään tai loiskekouruihin 3 m:n päähän rakennuksesta. Suositellaan sadevedenohjausjärjestelmän parantamista.

*Kattovedet valuvat syöksytorstista rakennuksen vierustalle*

- Sadevedenohjauksien parantaminen syöksytorvien kohdilla
- Etupihan maanpinnan kallistuksien korjaus ja pinta ja sadevesien ohjaus pois rakennuksen edustalta (esim. Aco Drain edustan matkalle?)
- Piha-alueiden kunnostustyöt tarpeen mukaisesti

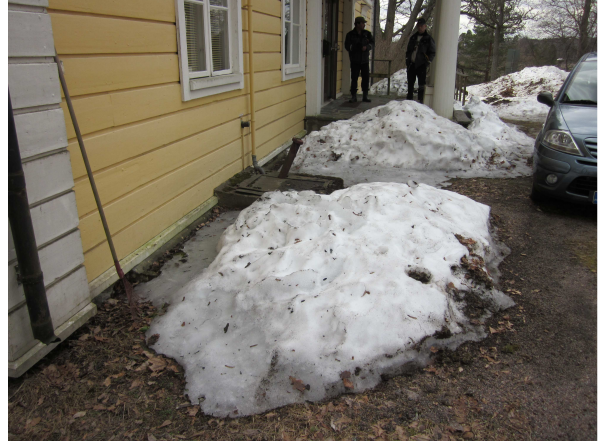
*Etupihalla maanpinta kallistaa pahoin rakennuksen suuntaan*

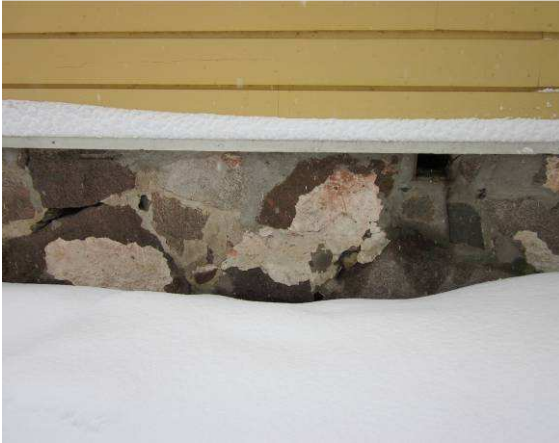
*Kuvaa talon luonnonkivistä muuratusta sokkelista*

- Luonnonkivimuurattujen sokkelien laastisaumauksien kunnostuksia
- Patolevyn ja salaojituksen asennus etupihan puoleiselle sivulle pihan kallistuksen kunnostuksen yhteydessä (hinnoiteltu piha osiossa PTS:ssä)

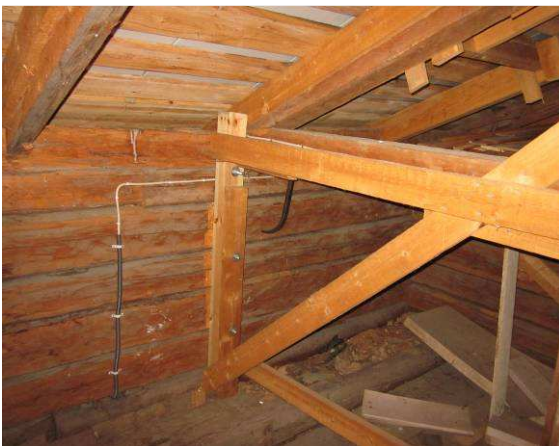
Runkorakenteissa ei näkyviltä osin todettu rakenteellisesti merkittäviä vaurioita tai puutteita. Paikoin oli havaittavissa normaalin hirsirungon elämisen aiheuttamia jälkiä. Rakennuksen kattorakenteisiin on rakennettu joitakin vuosia sitten lisätuentoja.

*Hirsirungon yläpään leviäminen on estetty pulttaamalla ja lisätuilla*

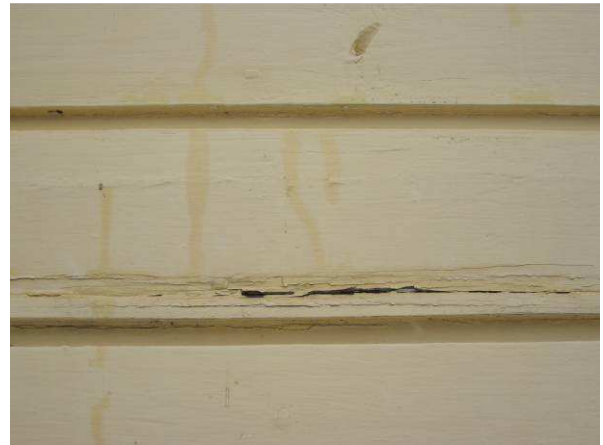
Saadun tiedon mukaan julkisivut on viime kerran huoltomaalattu noin viisi vuotta sitten. Julkisivujen maalipinnat ovat pääasiassa tyydyttävässä kunnossa. Paikoin julkisivujen puuverhouksissa on havaittavissa lahovaurioita ja näin ollen kunnostamistarvetta.

*Ulkooverhouksissa paikoin kunnostustarvetta*

- Ulkoseinärakenteen rakennetekninen kuntotutkimus mahdollisen korjaustarpeen määrittämiseksi
- Julkisivujen puu-ulkoverhouksien kunnostaminen ja huoltomaalaus
- Parvekerakenteen kuntotutkimus betonirakenteen todellisen kunnan selvittämiseksi
- Parvekkeiden puuosien huoltomaalaus, betonirakenteiden hiekkapuhallus, tarvittavat laasti ja valupaikkaukset sekä maalaus (tarkempi korjaustapa tutkimuksen perusteella)

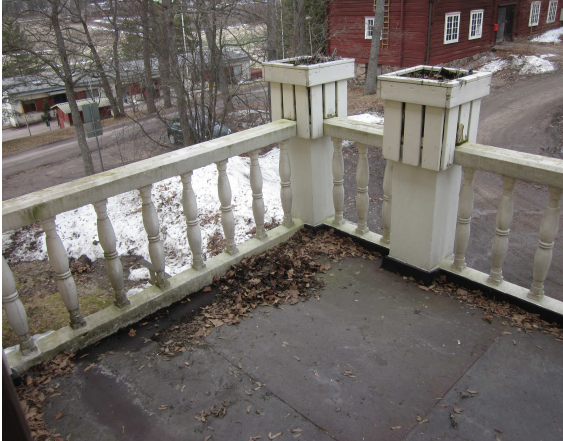
*Parvekekaiteissa huoltomaalaustarvetta*

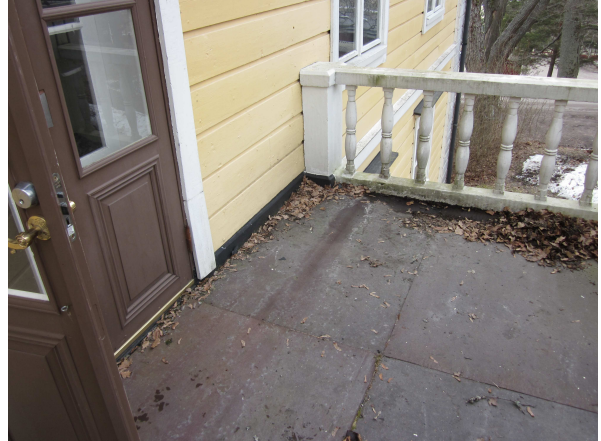
Kohteen pääsisäänkäynnin yläpuolella on betonirakenteinen parveke. Parveke on kannatettu betonipilareilla. Parvekelaatta on teräsbetonia ja parvekekaiteet ovat betoni/puurakenteisia. Parvekkeen betonipinnat on maalipinnoitettuja. Parvekkeen maalipinnoite hilseili paikoin. Parvekkeen vedenpoisto tapahtuu tehtyjen havaintojen mukaan parvekelaattojen reunojen yli. Parvekekaiteiden puuosien maalipinnoite hilseili monin paikoin. Parvekelaattojen päällä on filmivanerit. Filmivanerien alapuolista rakennetta ei kohdekäynnillä päästy tarkastelemaan. Suositellaan parvekerakenteen kuntotutkimusta oikean korjaustavan selvittämiseksi.

*Parvekkeen lattiana filmivanerit*

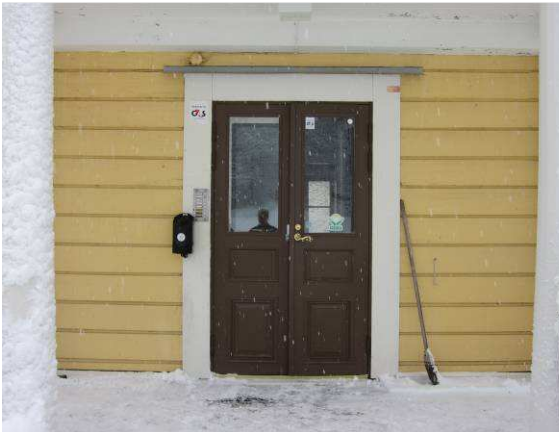
Kohteen ulko-ovet ovat puurakenteisia. Ulko-ovissa esiintyy yleisesti epätiiveyttä. Ovien puuosissa ei kohdekäynnillä havaittu merkittävää ravistumaa ja niiden maalipinnat olivat yleisesti tyydyttävässä kunnossa. Pääovesta on joskus menty väkivalloin sisään ja sen saa repäisemällä auki. Kohteen lukkoihin on useita avaimia. Suositellaan kohteen lukituskosien uusimista. Pääsääntöisesti ovet ovat tyydyttävässä - välttävissä kunnossa.

*Kuvaa pääovesta, oven saa auki repäisemällä*

- Ikkunoiden perusteellinen kunnostus ja huoltomaalaus jakson alussa
- Ullakkoikkunoiden perusteellinen kunnostaminen jakson alussa
- Puuovien huoltomaalaus ja kunnostus/tiivistystoimenpiteitä tehdään jakson aikana tarpeen mukaisesti.
- Lukituksen uusiminen koko rakennuksessa

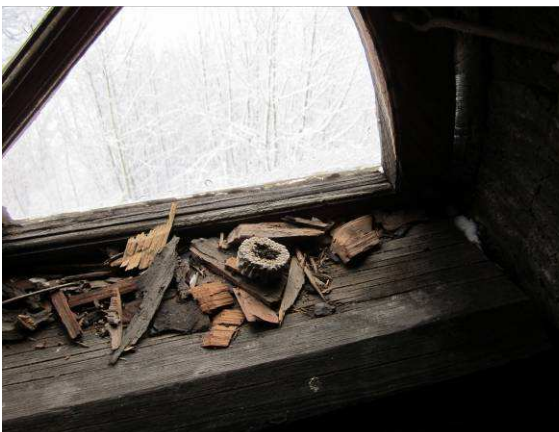
*Ullakkoikkunoissa kunnostustarvetta*

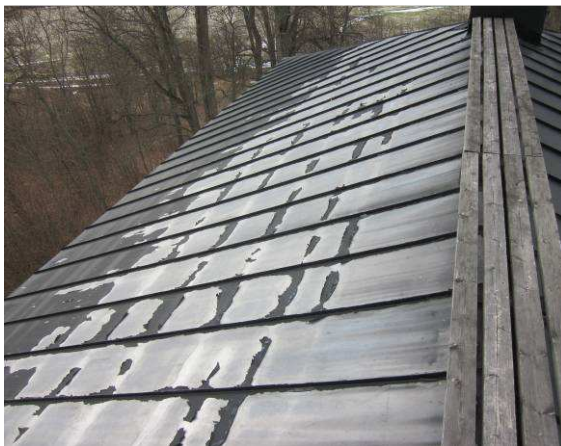
*Yleiskuvaa vesikatolta. Maalipinnoite irronnut pahoin etelän puolelta*

- Vesikatteen huoltomaalaus etelän puolelta ja paikkamaalaus muuten
- Suojahattujen asennus hormeihin
- Kulkusiltojen uusiminen jakson puolivälissä
- Räystäskourujen ja syöksyjen kunnostaminen jakson alussa
- Talotikkaiden huoltomaalaus jakson alkupuolella

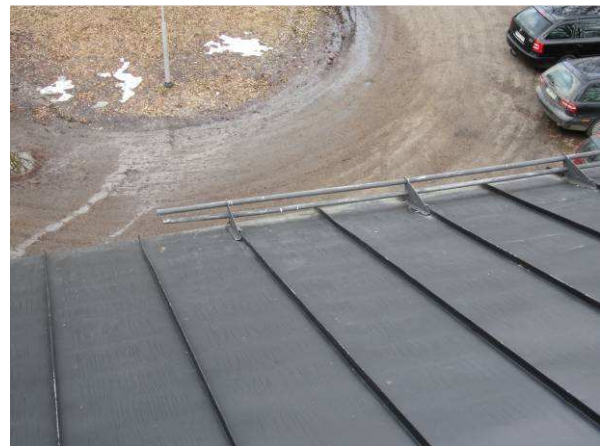
*Pääsisäänkäynnin yläpuolella lumieste on taipunut lumen vaikutuksesta*

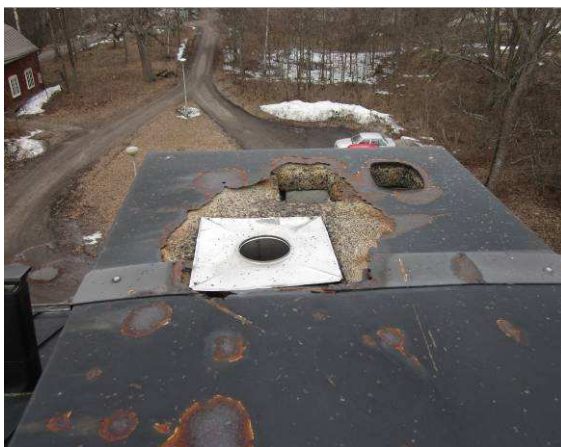
*Hormien päällä ei ole suojahattuja*

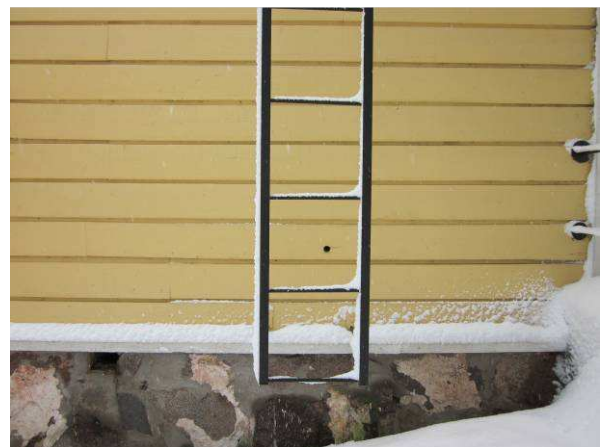
*Talotikkaiden huoltomaalaus ajankohtaista jakson alkupuolella*

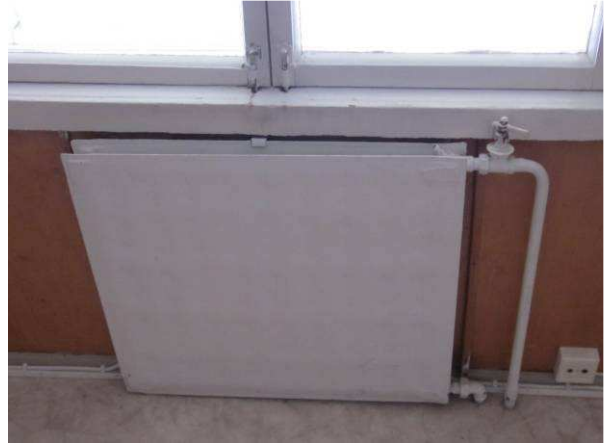
Kiinteistössä on vesikiertoinen kaksiputkinen patterilämmitys. Patterit ovat teräslevypattereita ja patteriventtiilit ovat vanhoja käsisäätöisiä venttiileitä. Pattereiden kannakkeet olivat heikossa kunnossa ja ne tulisi uusia.

*Alkuperäinen patteriventtiili, pattereiden kannakkeet laajasti irti*

- Lämmitysverkoston perussäätö sisältäen kaikkien patteriventtiilien uusimisen termostaattiventtiileiksi ja patterien kannakoinnin korjaus
- Lämpöjohtoputkiston kuntotutkimus yhdessä vesi- ja viemäriputkistojen kanssa (kustannusarvio sisältyy vesi- ja viemäriputkistojen PTS:ään).

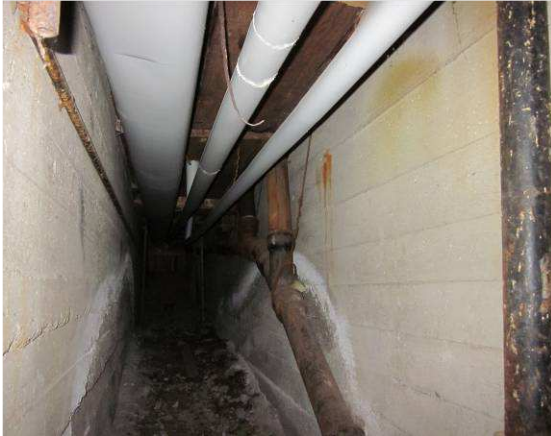
Viemärit vaikuttivat jo vanhoilta ja huonokuntoisilta uusittuja muovisia kytkentäviemäreitä lukuun ottamatta. Vesijohtojen ja viemäreiden tavoitteellinen käyttöikä on noin 50 vuotta. Vesijohtojen ikää oli vaikeampi arvioida eristysten vuoksi, mutta näkyvien kuparipintojen perusteella niiden ikä on viemäreitä nuorempi.

*Vanhoja kokoojaviemäreitä ja putkieristyksiä*

- Vesi- ja viemäriputkistolle suositellaan kuntotutkimusta yhdessä lämpöjohtojen kanssa mahdollisen linjasaneeraustarpeen arvioimiseksi. Uusimiskustannukset määräytyvät tutkimuksen perusteella.
- Vesikalusteiden virtaamien säätö ja tarvittaessa vakiopaineventtiilin asentaminen vesimittarin yhteyteen ellei ole jo asennettu
- Vikaantuneita vesi- ja viemärikalusteita kunnostetaan ja uusitaan tarvittaessa

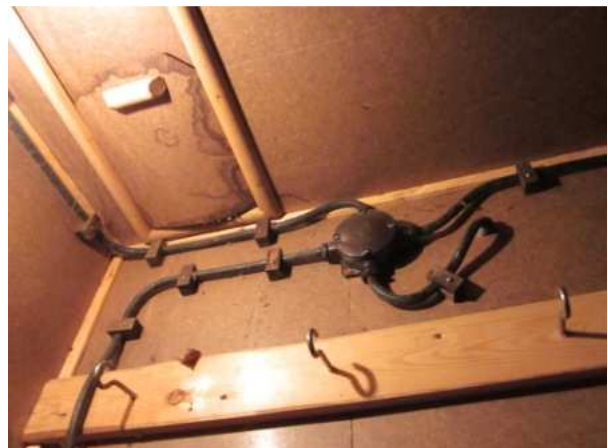
Sähköjärjestelmät ovat osaksi kunnostettu ja osaksi alkuperäiseltä rakennusajankohdalta. Sähköjärjestelmät tulisi uusia, koska nyt käytössä oleva sekajärjestelmä on ikääntynyt ja sähköturvallisuuden kannalta jo heikentynyt. Pistorasiat ovat osaksi maadoittamattomia ja alkuperäiset ovat johdot alkuperäisiä öljy- sekä lyijytäytteisiä johtoja, joiden sähköturvallisuus on huono. Sähkökalusteet ovat osaksi alkuperäisiä ja niiden toiminta saattaa olla kyseenalaista.

*Ikääntyneitä sähköasennuksia.*
