Länsisiiven kellarikerroksen tiiviysselvitys

Vantaan kaupungintalo

Asematie 7
01300 VANTAA

ASB-YHTIÖT,
ASB-Consult Oy Ab, Helsinki

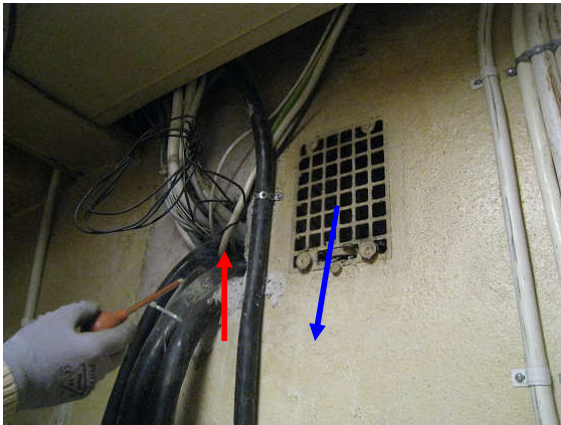
Kuva 1 Tilaan 021 Ilmaa virtaa valurauta-venttiiliin kautta ja poistuu sähköläpiviennin kautta.

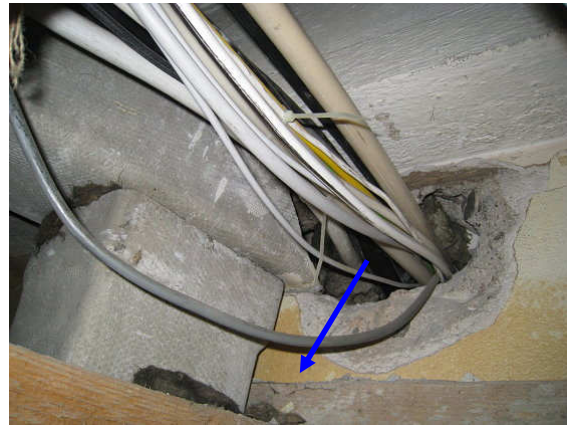
Kuva 2 Tilan 021 viereisessä akkuhuoneessa asbestisementtistä tuloilmakanavaa.

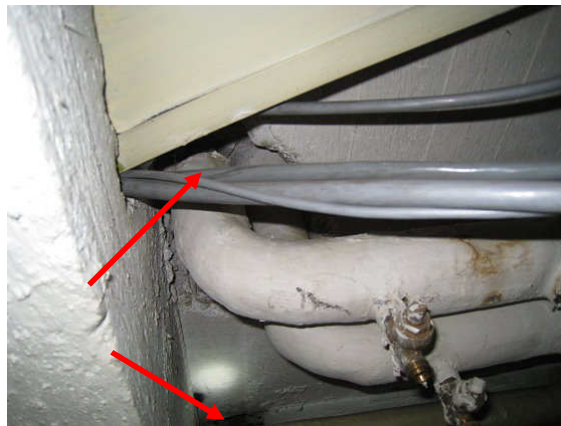
Kuva 3 Tiivistämättömiä putkiläpiviennitejä akkuhuoneessa, joista ilmavirtaus 1.kerroksen suuntaan. Putkissa on asbestia sisältävät eristeet.

Kellarikerroksessa olevat tiivistämättömät lämpöputki- ja sähkökaapeliläpiviennit ja varaston 014 ulkoseinän vierustalla katossa olevat reiät tiivistetään. Varmuuden vuoksi suositetaan kaikkien lämpöputkiläpivientien tiivistämistä. 1.kerrokseen tulisi mm. järjestää lisää korvausilmareittejä erillisen suunnitelman mukaisesti tasapainottamaan ilmanvaihtoa.

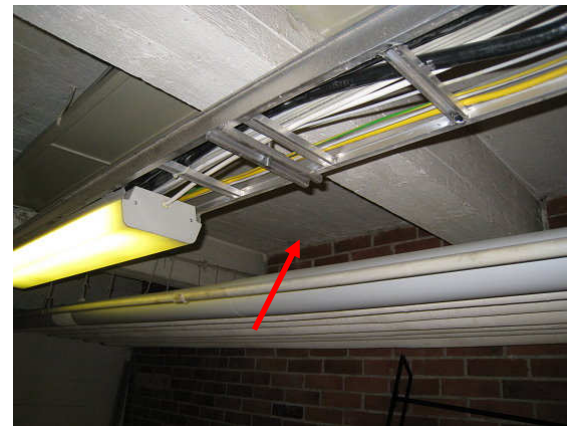
Varaston 014 kohdalla on katossa lähellä ulkoseinää porareikiä, joista yhdessä havaittiin voimakas ilmavirtaus ylöspäin (*kuva 4*). 1.kerroksessa on Em. kohdalla huone 604, jossa sisäilma oli aistinvaraisesti arvioituna huono (*kuva 5*). Muissa 1.kerroksen huoneissa ei läpireikiä havaittu, joskin seinän alaosissa on kiviaineisia kotelarakenteita lämpöputkien suojana, joiden kautta ilmayhteys voi olla. Kellarikerroksessa havainnoiteja haittasivat asbestieristeiset lämpö- ja käyttövesiputket. Varaston 014 lattiassa on avoin liikuntasauha. Tilassa 001 on ulkoseinän sisäverhoustiilimuurausta avattu ja tojalevyä poistettu vedeneristyskerrokseen asti. Em. kohdalla oli ilmavirtaus huonetilan suuntaa (*kuva 8*).

Kuva 4 Tilassa 014 läpäreikä 1.kerroksen huoneeseen 604. Voimakas ilmavirtaus.

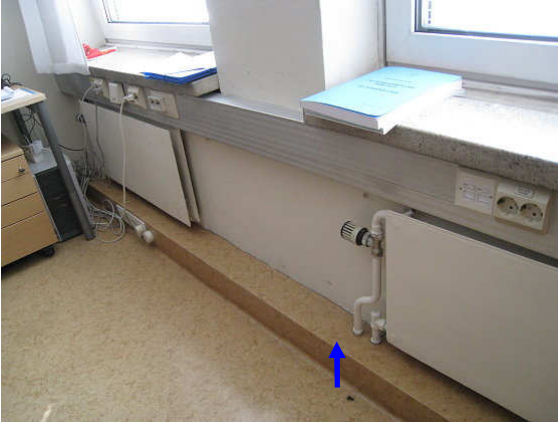
Kuva 5 1.kerros huone 604. Reikä lattiasa. Ilmaa virtaa voimakkaasti kellarikerroksesta. Kotelorakenne on kiviainen.

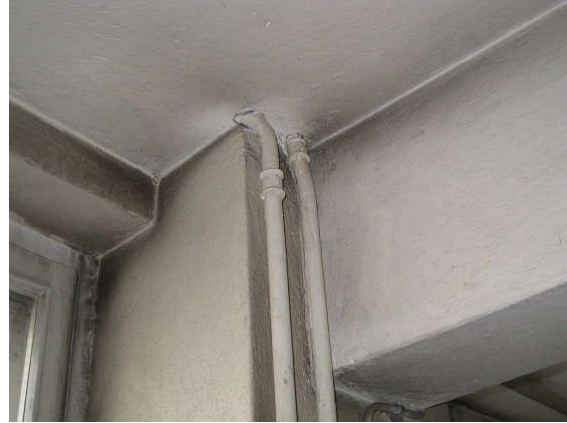
Ulkoseinien vierustoilla on pääasiallisesti lämpöputkien läpivientejä (seinään ja välipohjaan). Keskiosilla on lisäksi käyttövesiputkien läpivientejä (välipohjaan). Putkiläpiviennit on tehtyjen havaintojen perusteella tiivistetty laastilla tv. (*kuva 6*), joissa ei havaittu virtausta 1.kerroksen suuntaan akkuhuonetta lukuun ottamatta (*kuva 3*). Kellarikerroksen katossa on tiivistämättömiä sähkösäköläpivientejä putkineen, joissa ilmavirtaus on 1.kerroksen suuntaan (*kuva 7*). Tarkkoja sähkökaapeleiden reitityksiä ei saatu selville.

Kuva 6 Tyypillinen putkiläpivienti, jossa ei havaittu ilmavuotoa.

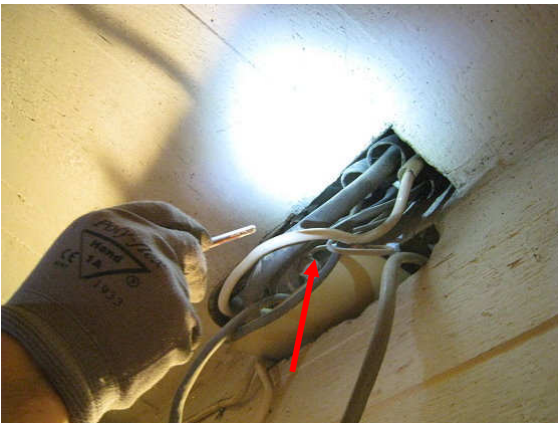
Kuva 7 Sähköputkien läpiviennissä havaittiin ilmavirtausta rakenteeseen päin.

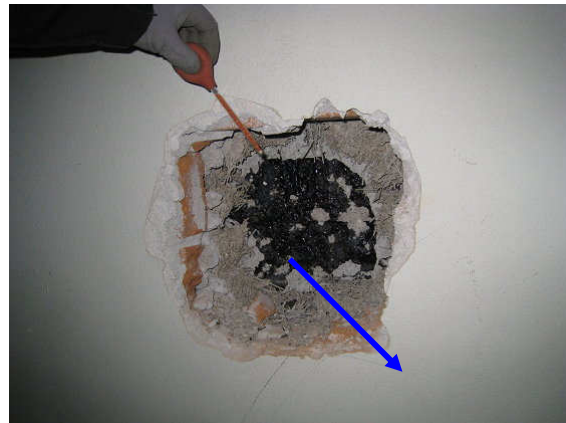
Kuva 8 Tilassa 001 avattu sisäverhousmuurausta. Ilmavirtaus on huoneeseen päin.
