# LÄMPÖKUVAUS

Vantaan kaupunki, Keihäspuiston päiväkot  
Keihästie 6, 01280 Vantaa

MITTAUSRAPORTIT VAIHE 1

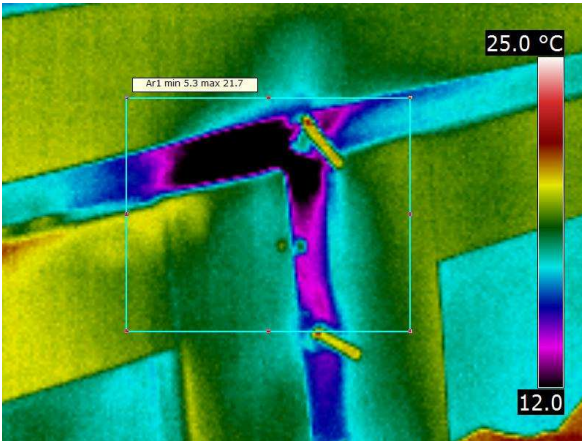
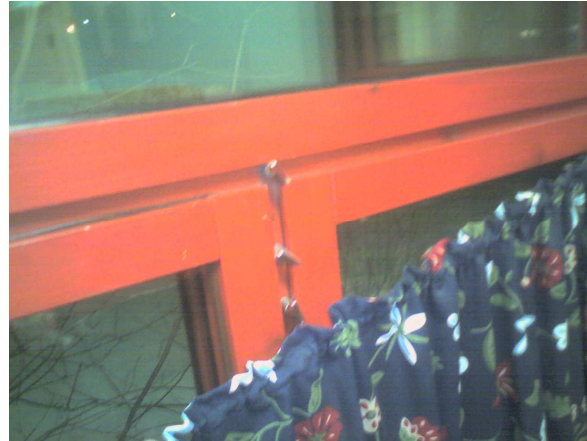
Näinkin suuri alipaine aiheuttaa lämpövihtyvyysoongelmia erityisesti ikkunoiden läheisyydessä, sillä ikkunoissa on jonkin verran ilmavuotoja, joiden vaikutus korostuu tilojen ollessa voimakkaasti alipaineiset.

Yllä kuvapari tyypillisestä ilmavuotokohdasta. Lämpökuvauksen yhteydessä pyrittiin etsimään mahdollisuuksien mukaan myös verhojen takana olevat ilmavuotokohdat. Kaikki havaitut poikkeamat on raportoitu mittausraporteissa.

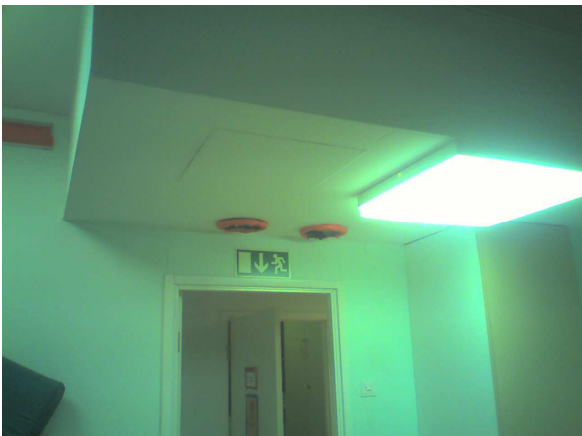
Kuvassa tiivistettyjä venttiilejä

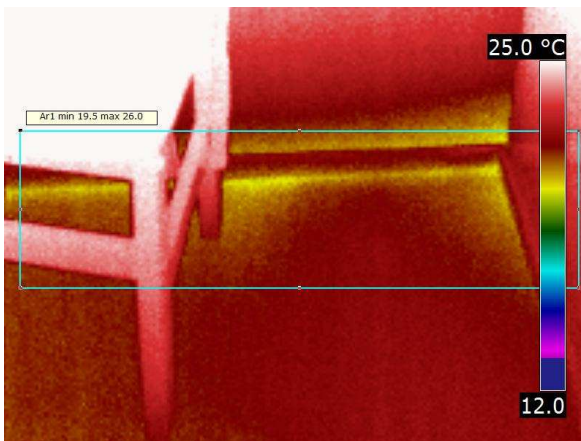
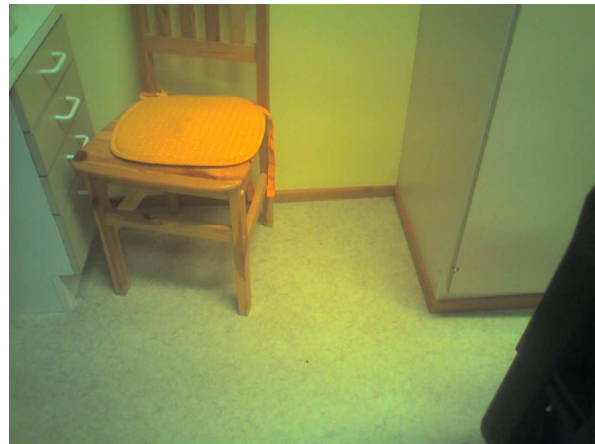
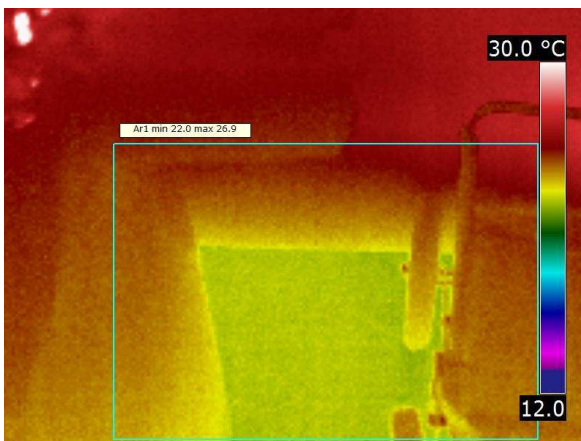
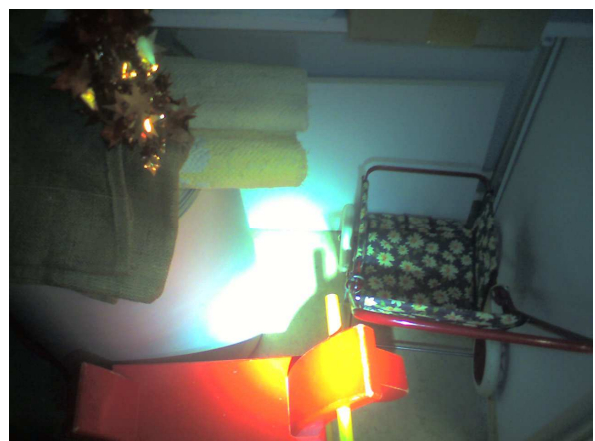
Kuvausten perusteella voidaan todeta, että ilmavuotokohtat rajoittuvat tilojen ikkunoihin ja oviin. Erityistä huomiota kiinnitettiin alapohjan ja seinien liittymissä mahdollisesti oleviin vuotokohtiin. Kuvausten ja mm. merkisavuilla tehtyjen havaintojen perusteella voidaan todeta, että alapohjan ja ulkoseinän liittymät ovat tiiviitä eikä esim. ryömintätilasta virtaa ilmaa päiväkodin tiloihin.

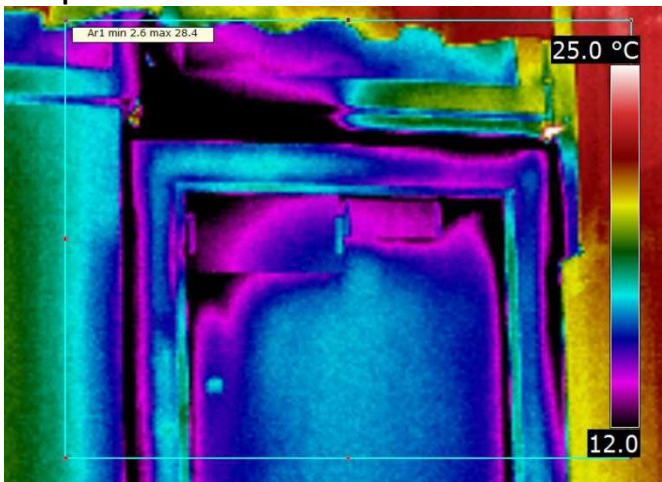
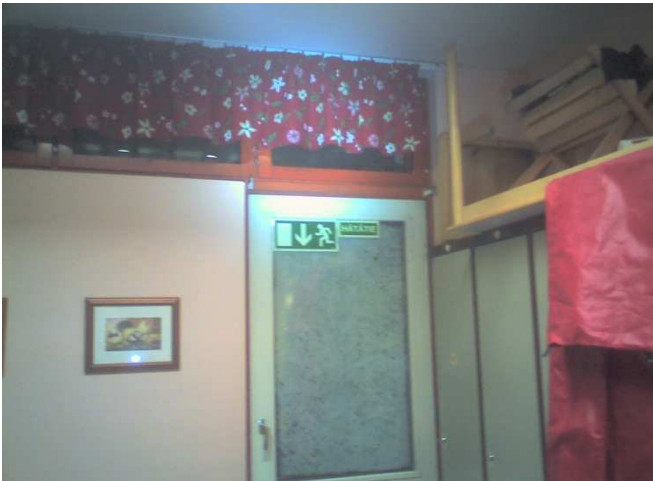
19861

Mittauspisteen lämpötila (°C)		Emissiivisyys	0,94
Mittausalueen maksimi-lämpötila (°C)	28,4	Heijastuva lämpötila (°C)	23
Mittausalueen minimilämpötila (°C)	2,6	Etäisyys (m)	3
Lämpötilaindeksi mitatun alueen minimilämpötilasta	<b>27</b>	Kameratyyppi	Flir B 200 Western
Lämpötilaindeksi mitatusta alueen pistelämpötilasta		Kameran sarjanumero	402001742

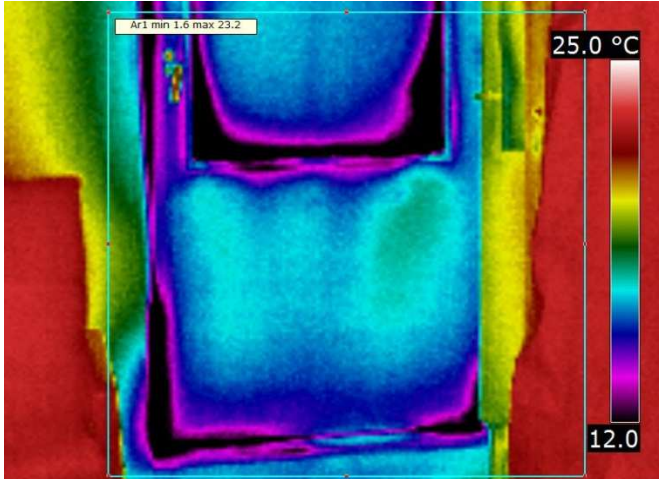
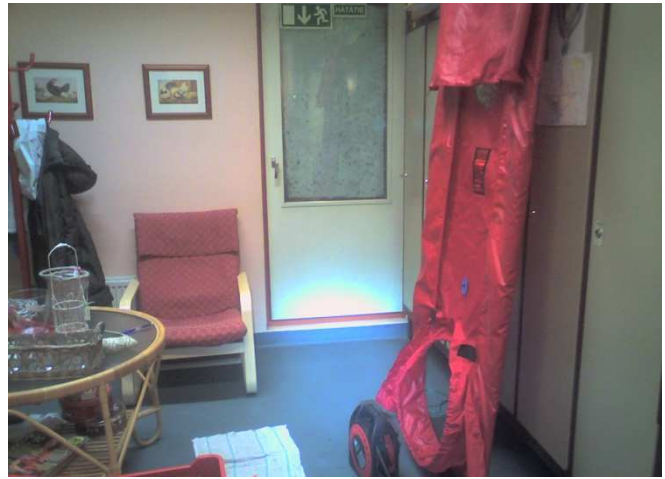
19863

Mittauspisteen lämpötila (°C)		Emissiivisyys	0,94
Mittausalueen maksimi-lämpötila (°C)	23,2	Heijastuva lämpötila (°C)	23
Mittausalueen minimilämpötila (°C)	1,6	Etäisyys (m)	3
Lämpötilaindeksi mitatun alueen minimilämpötilasta	<b>24</b>	Kameratyyppi	Flir B 200 Western
Lämpötilaindeksi mitatusta alueen pistelämpötilasta		Kameran sarjanumero	402001742

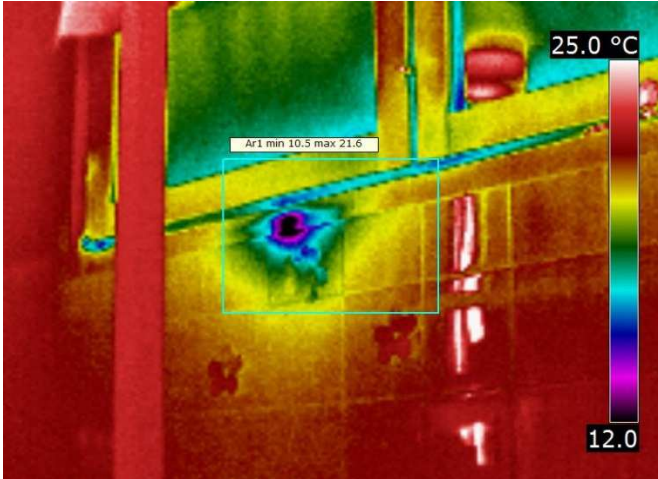
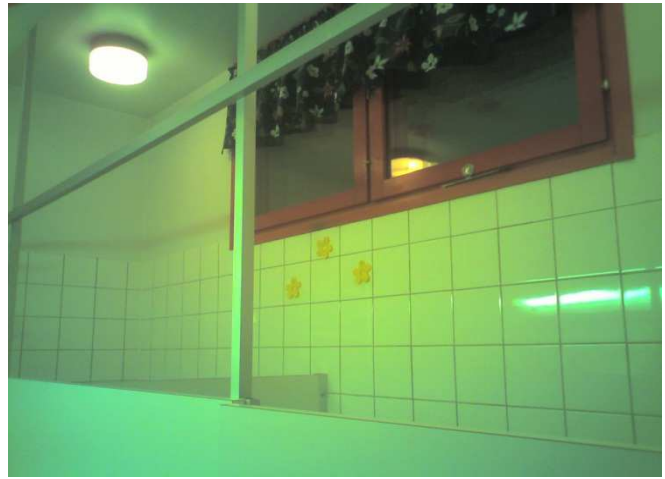
19871

Mittauspisteen lämpötila (°C)		Emissiivisyys	0,94
Mittausalueen maksimi-lämpötila (°C)	21,6	Heijastuva lämpötila (°C)	23
Mittausalueen minimilämpötila (°C)	10,5	Etäisyys (m)	2,5
Lämpötilaindeksi mitatun alueen minimilämpötilasta	56	Kameratyyppi	Flir B 200 Western
Lämpötilaindeksi mitatusta alueen pistelämpötilasta		Kameran sarjanumero	402001742

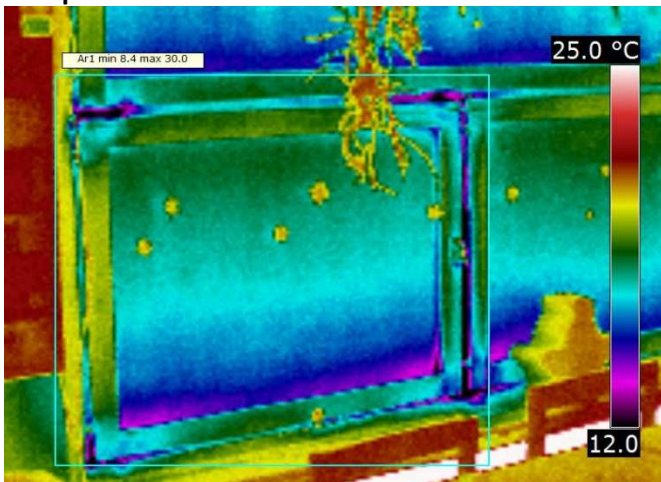
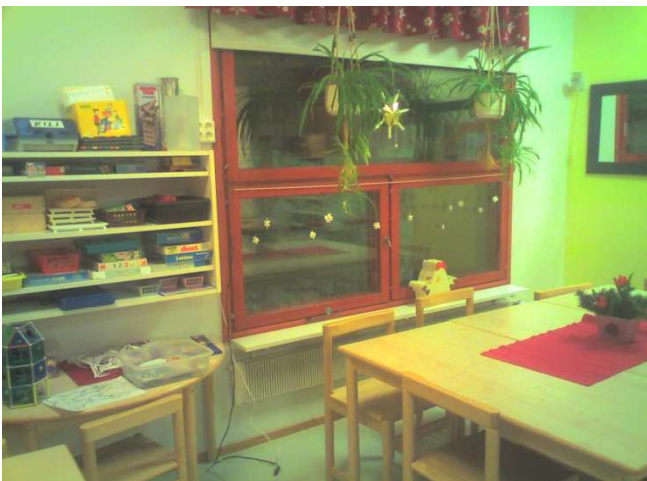
19873

Mittauspisteen lämpötila (°C)		Emissiivisyys	0,94
Mittausalueen maksimi-lämpötila (°C)	30	Heijastuva lämpötila (°C)	23
Mittausalueen minimilämpötila (°C)	8,4	Etäisyys (m)	3
Lämpötilaindeksi mitatun alueen minimilämpötilasta	<b>48</b>	Kameratyyppi	Flir B 200 Western
Lämpötilaindeksi mitatusta alueen pistelämpötilasta		Kameran sarjanumero	402001742

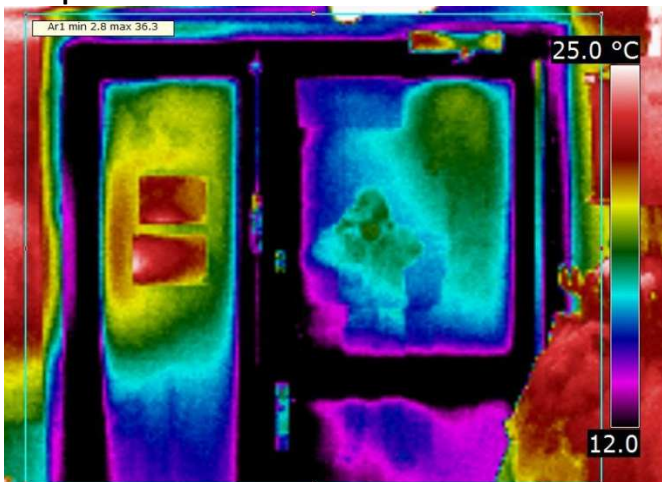
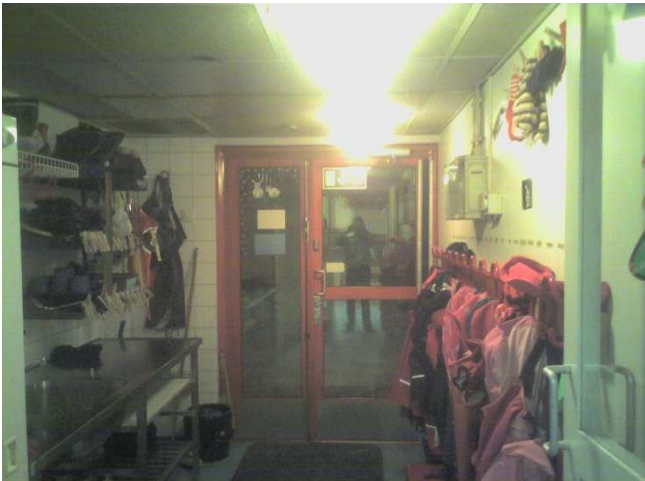
19883

Mittauspisteen lämpötila (°C)		Emissiivisyys	0,94
Mittausalueen maksimi-lämpötila (°C)	36,3	Heijastuva lämpötila (°C)	22
Mittausalueen minimilämpötila (°C)	2,8	Etäisyys (m)	3
Lämpötilaindeksi mitatun alueen minimilämpötilasta	29	Kameratyyppi	Flir B 200 Western
Lämpötilaindeksi mitatusta alueen pistelämpötilasta		Kameran sarjanumero	402001742

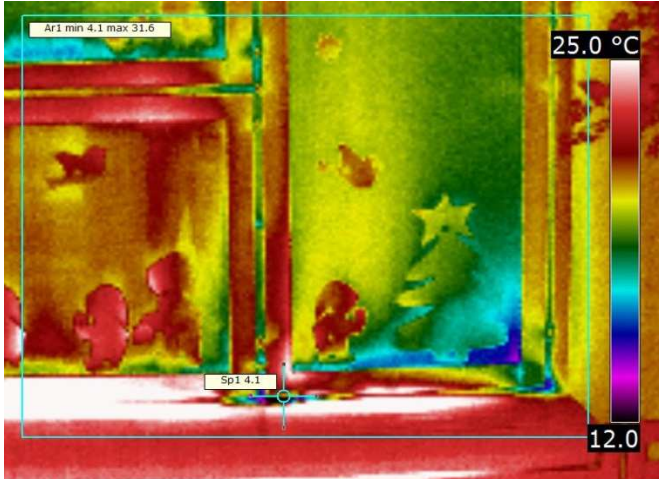
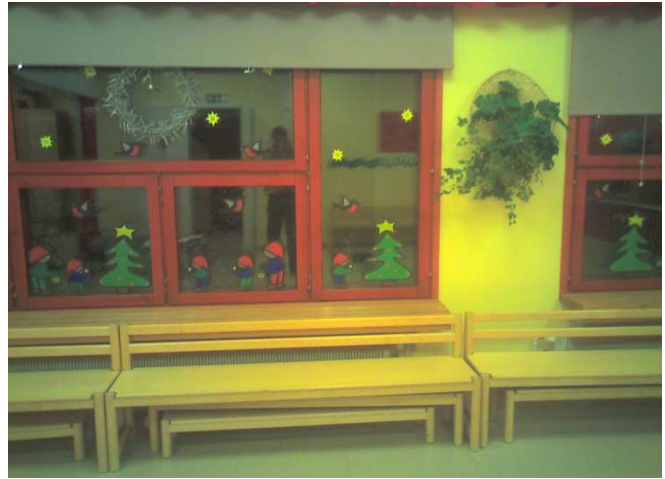
19891

Mittauspisteen lämpötila (°C)		Emissiivisyys	0,94
Mittausalueen maksimi-lämpötila (°C)	31,6	Heijastuva lämpötila (°C)	23
Mittausalueen minimilämpötila (°C)	4,1	Etäisyys (m)	2,5
Lämpötilaindeksi mitatun alueen minimilämpötilasta	<b>33</b>	Kameratyyppi	Flir B 200 Western
Lämpötilaindeksi mitatusta alueen pistelämpötilasta		Kameran sarjanumero	402001742

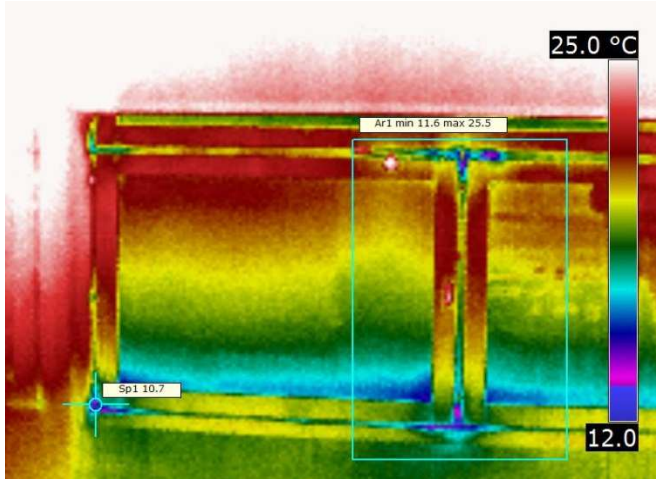
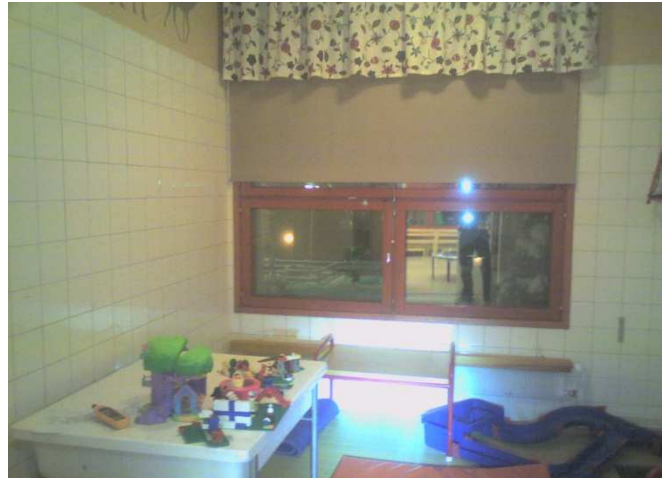
19895

Mittauspisteen lämpötila (°C)	10,7	Emissiivisyys	0,94
Mittausalueen maksimi-lämpötila (°C)	25,5	Heijastuva lämpötila (°C)	22
Mittausalueen minimilämpötila (°C)	11,6	Etäisyys (m)	2
Lämpötilaindeksi mitatun alueen minimilämpötilasta	<b>61</b>	Kameratyyppi	Flir B 200 Western
Lämpötilaindeksi mitatusta alueen pistelämpötilasta		Kameran sarjanumero	402001742

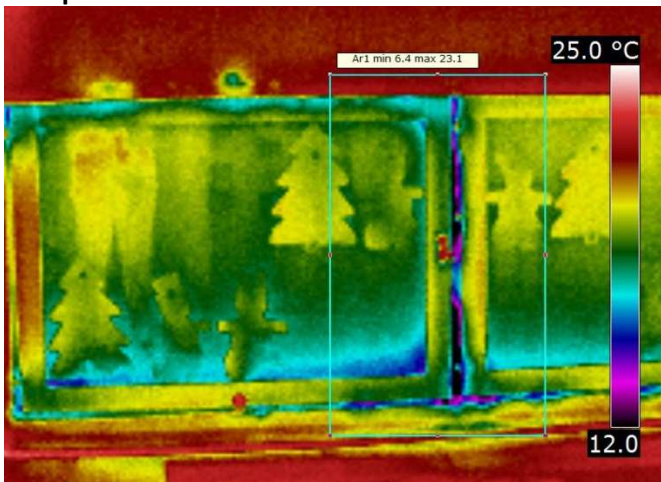
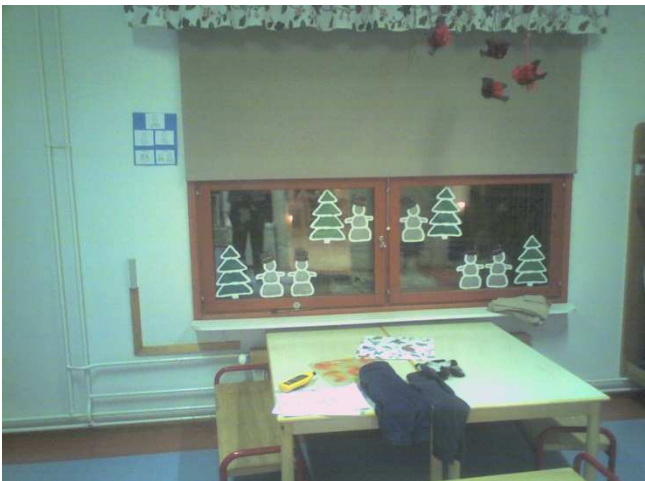
19903

Mittauspisteen lämpötila (°C)		Emissiivisyys	0,94
Mittausalueen maksimi-lämpötila (°C)	23,1	Heijastuva lämpötila (°C)	22
Mittausalueen minimilämpötila (°C)	6,4	Etäisyys (m)	3
Lämpötilaindeksi mitatun alueen minimilämpötilasta	<b>43</b>	Kameratyyppi	Flir B 200 Western
Lämpötilaindeksi mitatusta alueen pistelämpötilasta		Kameran sarjanumero	402001742

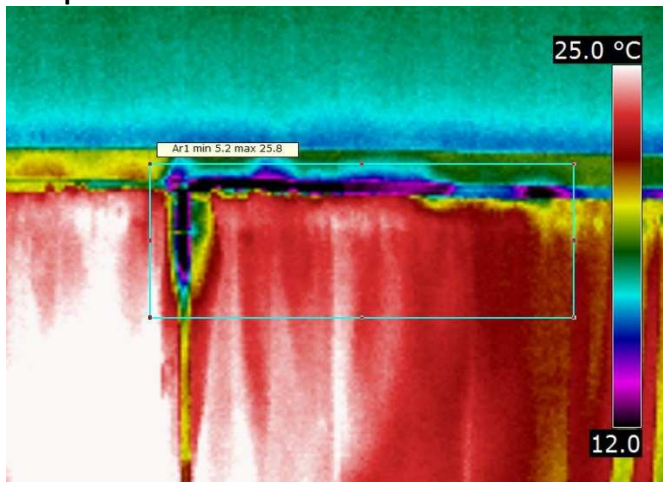
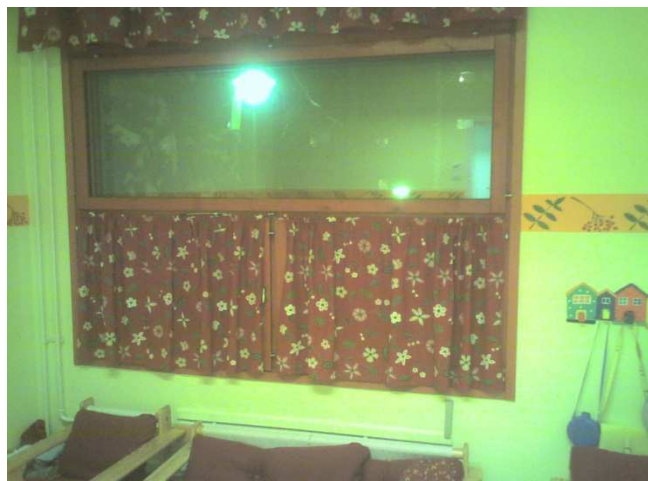
19905

Mittauspisteen lämpötila (°C)		Emissiivisyys	0,94
Mittausalueen maksimi-lämpötila (°C)	25,8	Heijastuva lämpötila (°C)	22
Mittausalueen minimilämpötila (°C)	5,2	Etäisyys (m)	2
Lämpötilaindeksi mitatun alueen minimilämpötilasta	<b>38</b>	Kameratyyppi	Flir B 200 Western
Lämpötilaindeksi mitatusta alueen pistelämpötilasta		Kameran sarjanumero	402001742

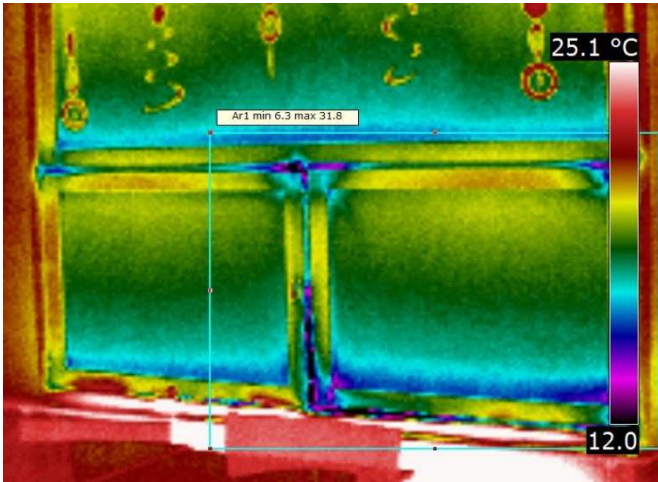
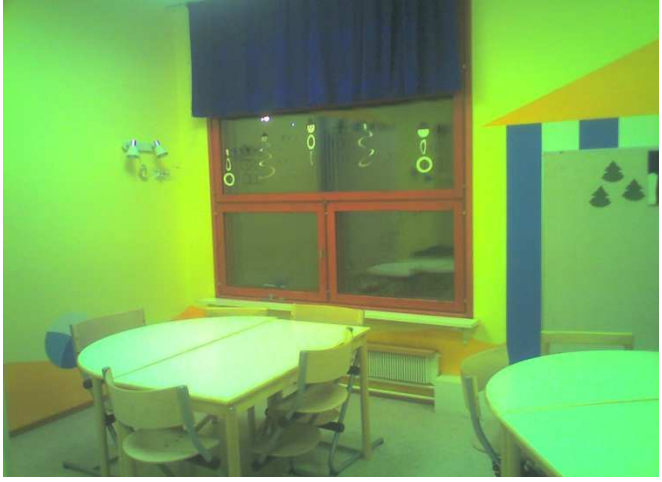
19915

Mittauspisteen lämpötila (°C)		Emissiivisyys	0,94
Mittausalueen maksimi-lämpötila (°C)	31,8	Heijastuva lämpötila (°C)	22
Mittausalueen minimilämpötila (°C)	6,3	Etäisyys (m)	3
Lämpötilaindeksi mitatun alueen minimilämpötilasta	<b>42</b>	Kameratyyppi	Flir B 200 Western
Lämpötilaindeksi mitatusta alueen pistelämpötilasta		Kameran sarjanumero	402001742

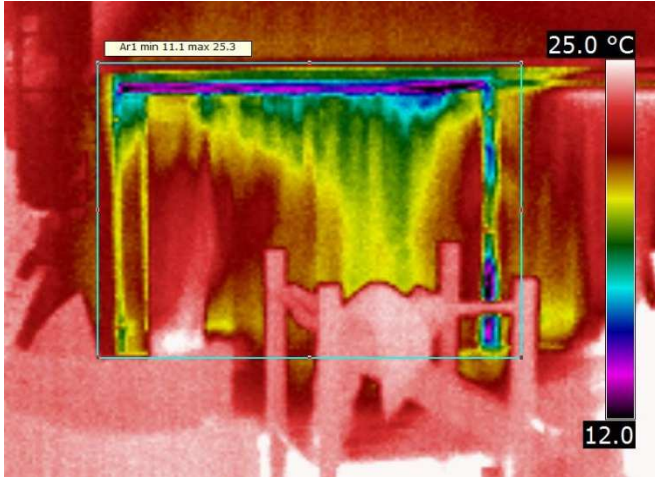
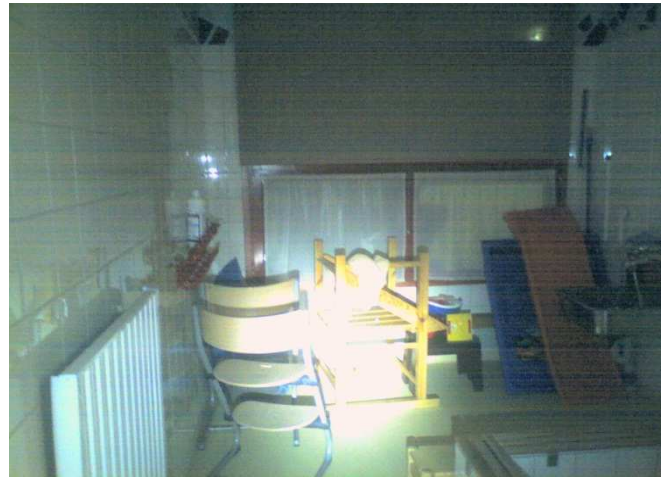
19919

Mittauspisteen lämpötila (°C)		Emissiivisyys	0,94
Mittausalueen maksimi-lämpötila (°C)	25,3	Heijastuva lämpötila (°C)	23
Mittausalueen minimilämpötila (°C)	11,1	Etäisyys (m)	2
Lämpötilaindeksi mitatun alueen minimilämpötilasta	58	Kameratyyppi	Flir B 200 Western
Lämpötilaindeksi mitatusta alueen pistelämpötilasta		Kameran sarjanumero	402001742

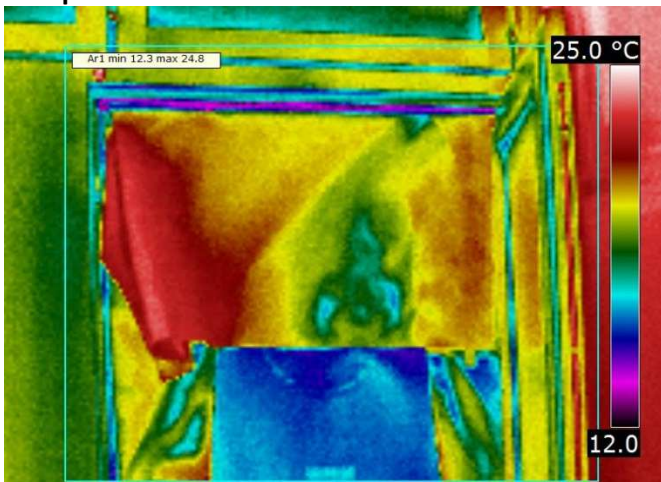
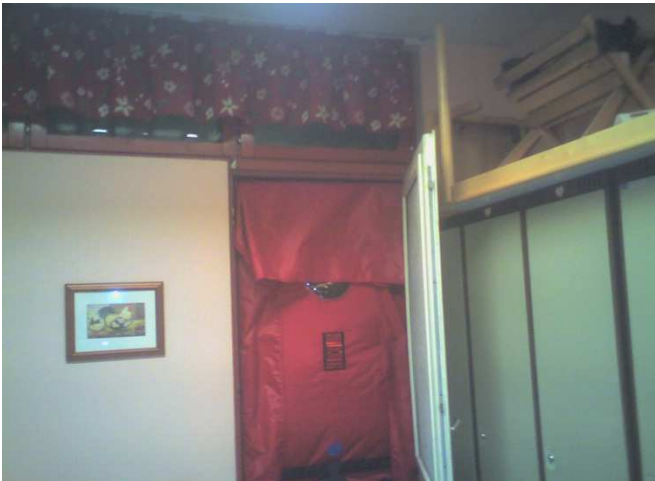
19925

Mittauspisteen lämpötila (°C)		Emissiivisyys	0,94
Mittausalueen maksimi-lämpötila (°C)	24,8	Heijastuva lämpötila (°C)	23
Mittausalueen minimilämpötila (°C)	12,3	Etäisyys (m)	2,5
Lämpötilaindeksi mitatun alueen minimilämpötilasta	63	Kameratyyppi	Flir B 200 Western
Lämpötilaindeksi mitatusta alueen pistelämpötilasta		Kameran sarjanumero	402001742

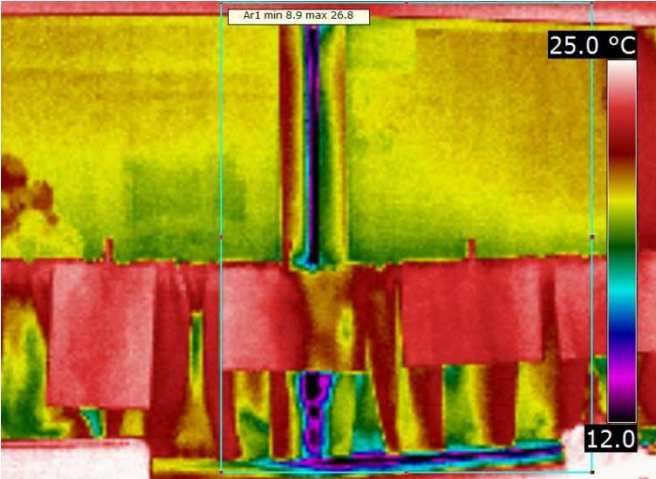
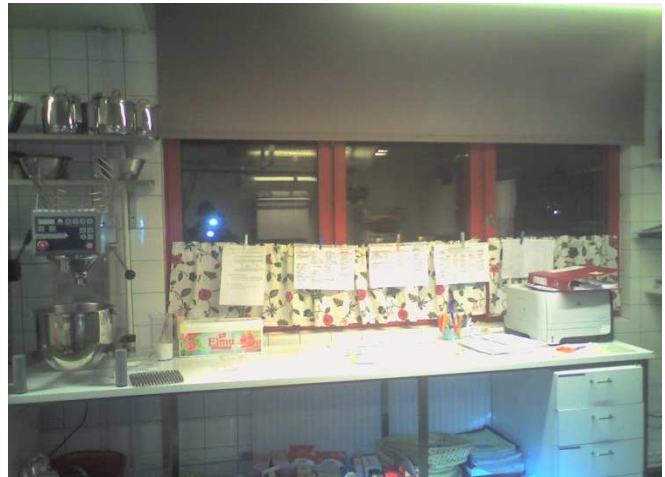
19931

Mittauspisteen lämpötila (°C)		Emissiivisyys	0,94
Mittausalueen maksimi-lämpötila (°C)	26,8	Heijastuva lämpötila (°C)	22
Mittausalueen minimilämpötila (°C)	8,9	Etäisyys (m)	3
Lämpötilaindeksi mitatun alueen minimilämpötilasta	<b>51</b>	Kameratyyppi	Flir B 200 Western
Lämpötilaindeksi mitatusta alueen pistelämpötilasta		Kameran sarjanumero	402001742

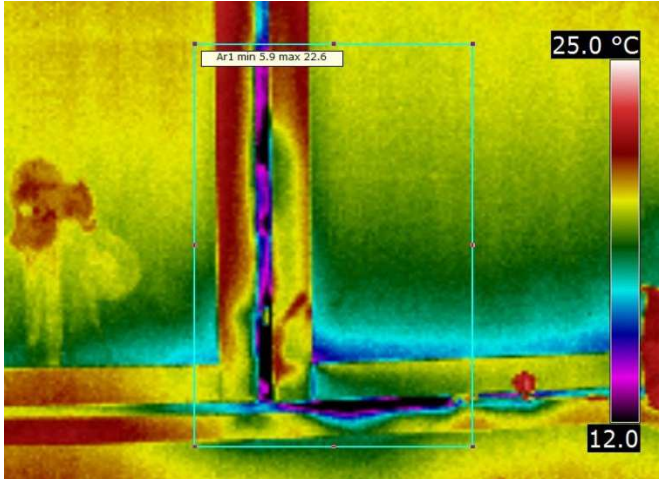
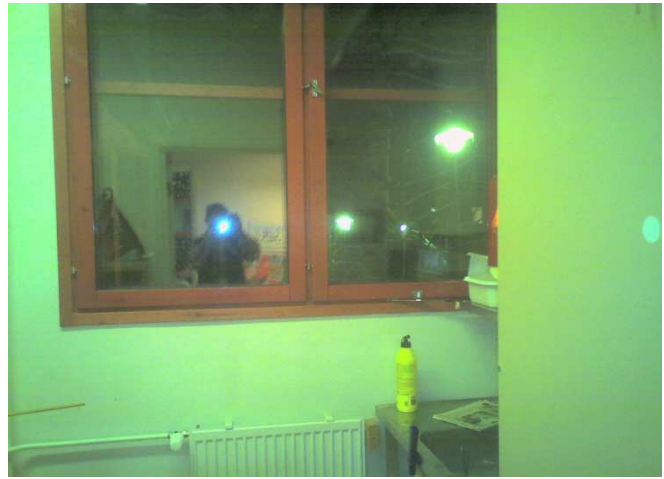
19941

Mittauspisteen lämpötila (°C)		Emissiivisyys	0,94
Mittausalueen maksimi-lämpötila (°C)	22,6	Heijastuva lämpötila (°C)	21
Mittausalueen minimilämpötila (°C)	5,9	Etäisyys (m)	2,5
Lämpötilaindeksi mitatun alueen minimilämpötilasta	<b>41</b>	Kameratyyppi	Flir B 200 Western
Lämpötilaindeksi mitatusta alueen pistelämpötilasta		Kameran sarjanumero	402001742

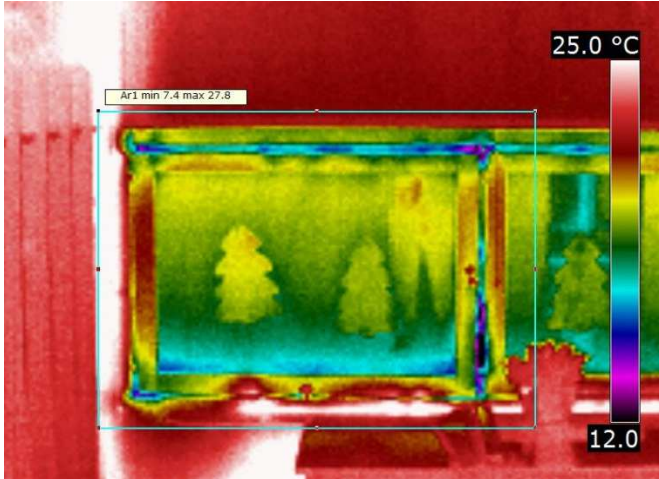
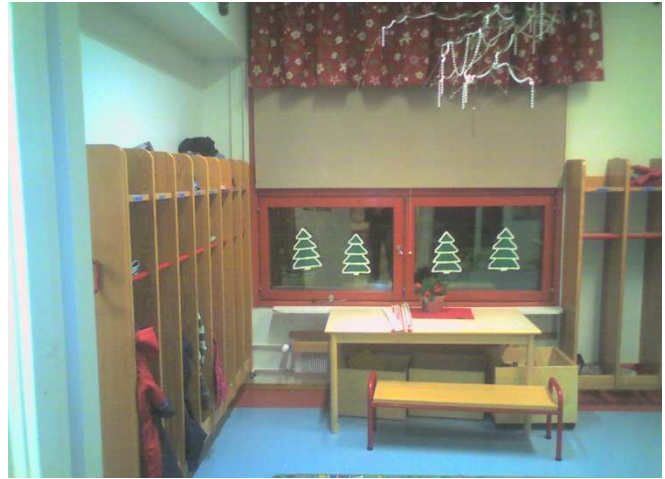
19949

Mittauspisteen lämpötila (°C)		Emissiivisyys	0,94
Mittausalueen maksimi-lämpötila (°C)	27,8	Heijastuva lämpötila (°C)	22
Mittausalueen minimilämpötila (°C)	7,4	Etäisyys (m)	3
Lämpötilaindeksi mitatun alueen minimilämpötilasta	<b>47</b>	Kameratyyppi	Flir B 200 Western
Lämpötilaindeksi mitatusta alueen pistelämpötilasta		Kameran sarjanumero	402001742

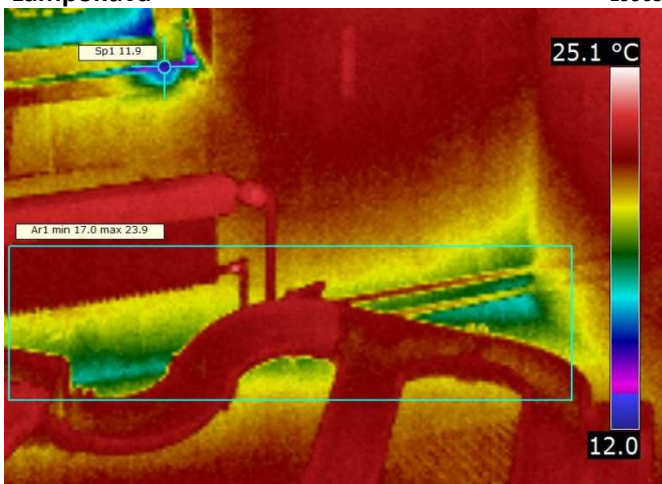
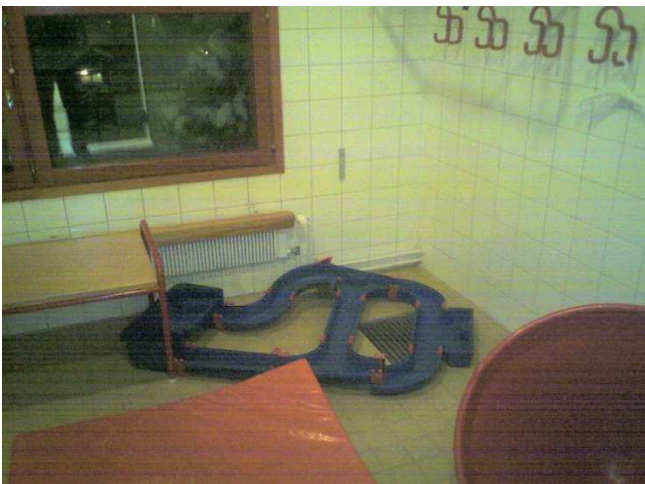
19965

Mittauspisteen lämpötila (°C)	11,9	Emissiivisyys	0,94
Mittausalueen maksimi-lämpötila (°C)	23,9	Heijastuva lämpötila (°C)	22
Mittausalueen minimilämpötila (°C)	17	Etäisyys (m)	2
Lämpötilaindeksi mitatun alueen minimilämpötilasta	82	Kameratyyppi	Flir B 200 Western
Lämpötilaindeksi mitatusta alueen pistelämpötilasta		Kameran sarjanumero	402001742

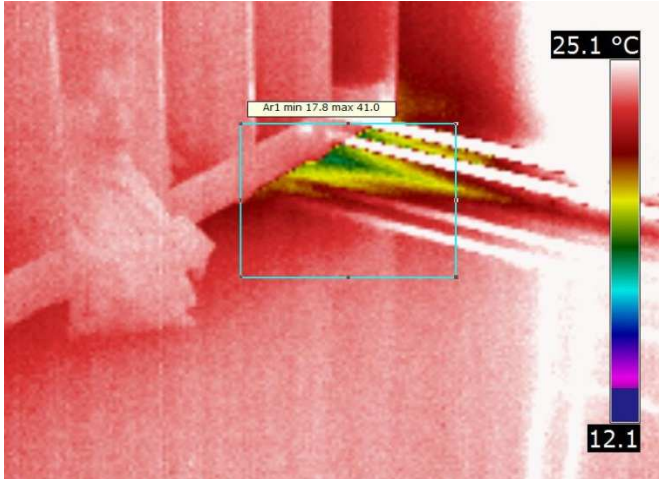
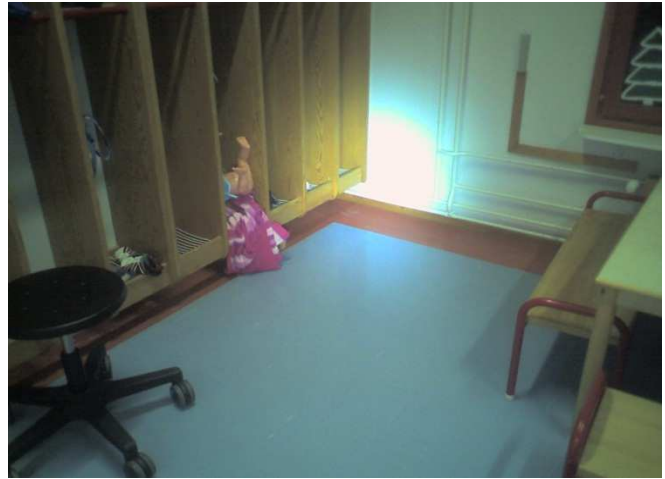
19981

Mittauspisteen lämpötila (°C)		Emissiivisyys	0,94
Mittausalueen maksimi-lämpötila (°C)	41	Heijastuva lämpötila (°C)	22
Mittausalueen minimilämpötila (°C)	17,8	Etäisyys (m)	2,5
Lämpötilaindeksi mitatun alueen minimilämpötilasta	83	Kameratyyppi	Flir B 200 Western
Lämpötilaindeksi mitatusta alueen pistelämpötilasta		Kameran sarjanumero	402001742

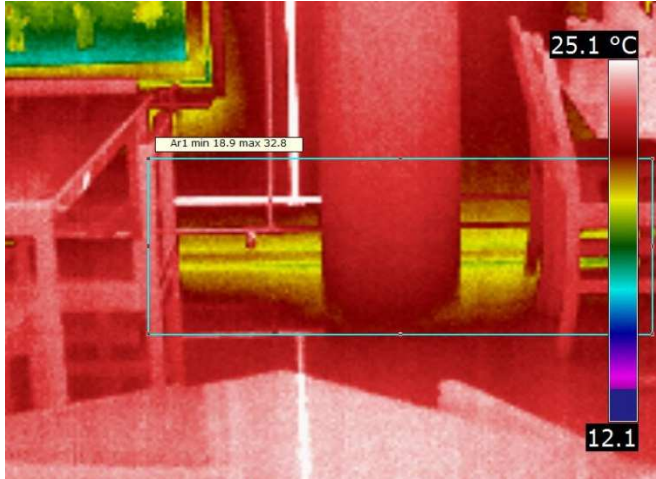
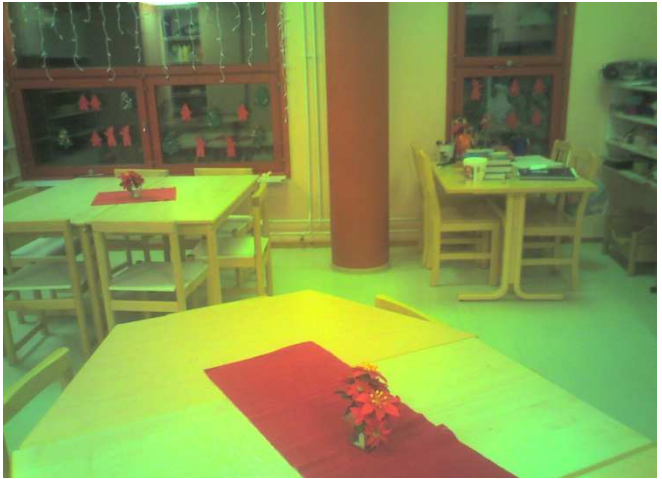
19991

Mittauspisteen lämpötila (°C)		Emissiivisyys	0,94
Mittausalueen maksimi-lämpötila (°C)	32,8	Heijastuva lämpötila (°C)	22
Mittausalueen minimilämpötila (°C)	18,9	Etäisyys (m)	2
Lämpötilaindeksi mitatun alueen minimilämpötilasta	87	Kameratyyppi	Flir B 200 Western
Lämpötilaindeksi mitatusta alueen pistelämpötilasta		Kameran sarjanumero	402001742

Tyypillinen lattianraja (ei ilma- tai lämpövuotoa).
