PINTAKALLISTUSSELVITYS

Kiirunatien päiväkoti
Kiirunatie 3, 01450 VANTAA

ASB-Consult Oy, pvm 12.5.2011
Laatinut: Asko Karvonen

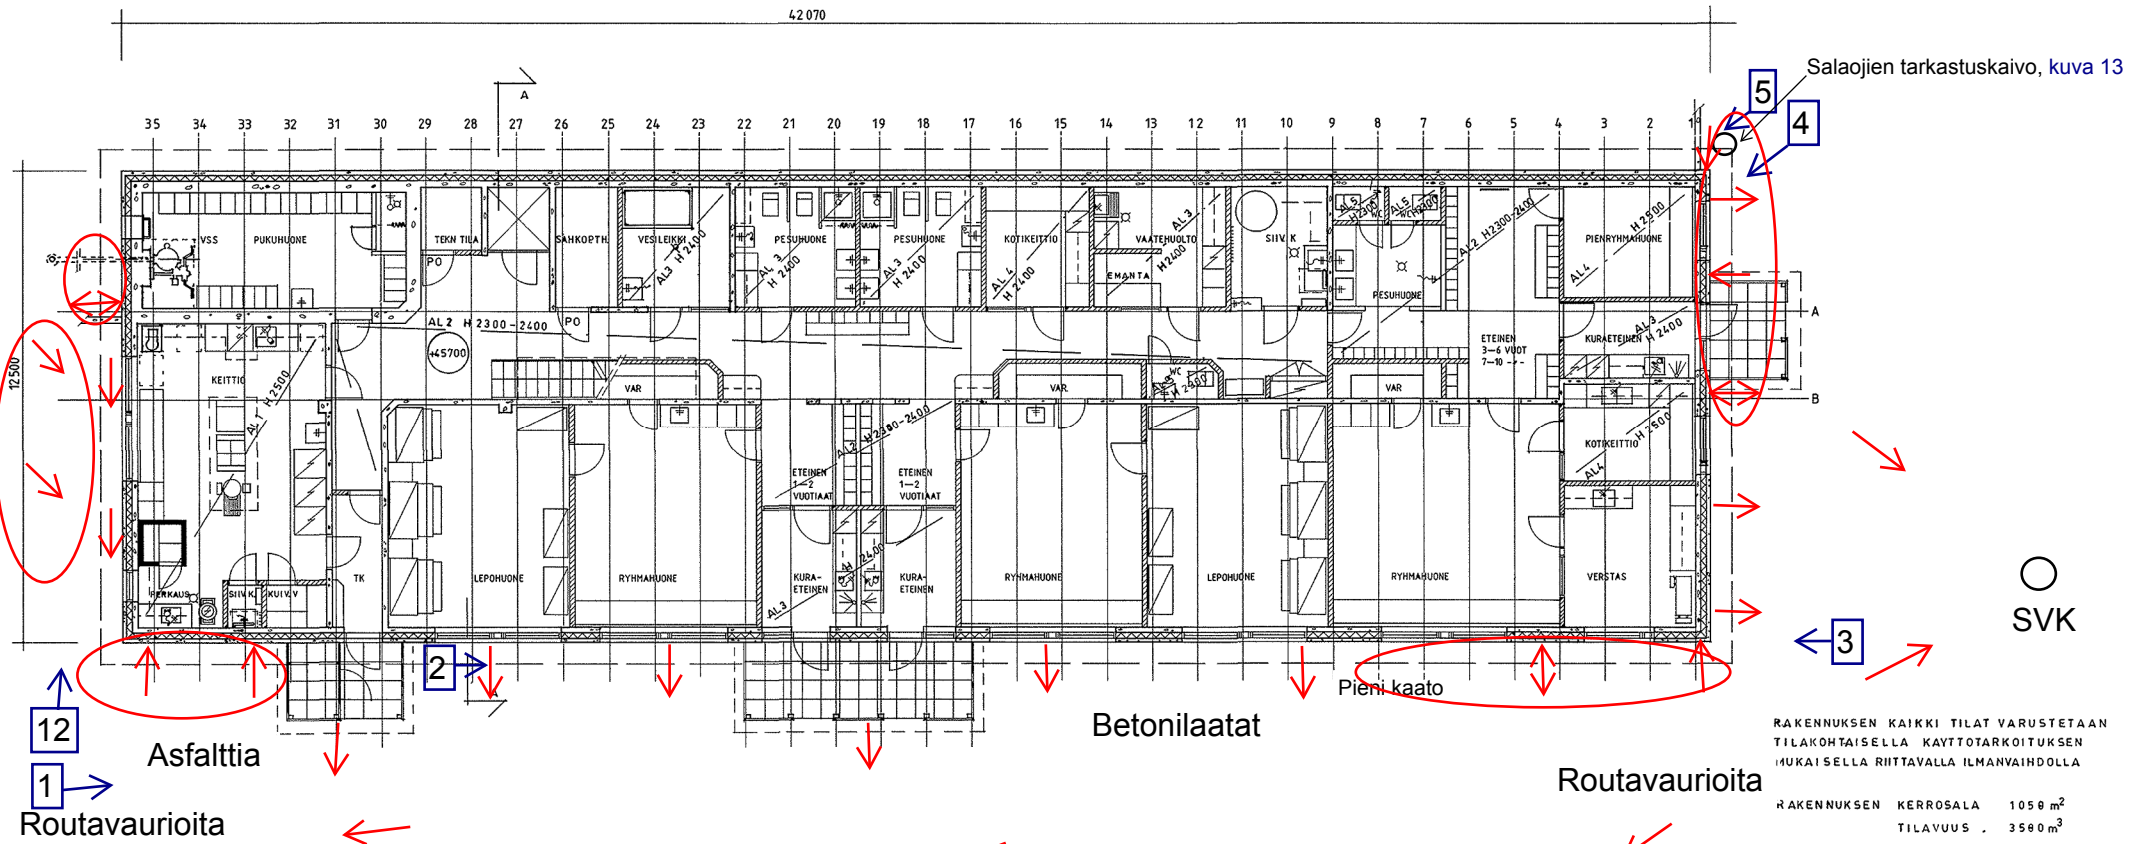
Kallistuksessa korjattavaa
 -

Kallistuksen suunta
 -

Maanpinta on tasainen
 -
