Kiirunatien päiväkoti
10.3.2006
Terveyden hoitajan huone

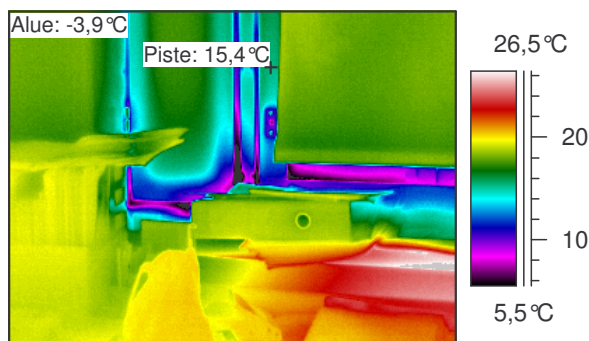
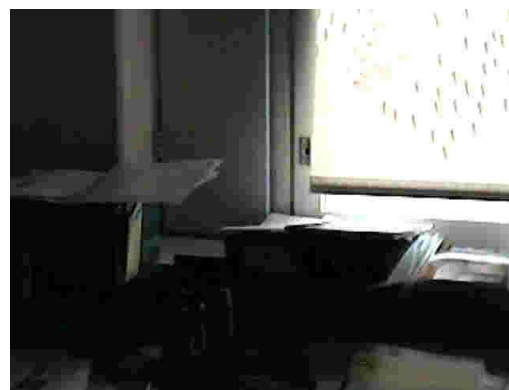
| Laskettu lämpötilaindeksi mitatusta minimilämpötilasta | 28 | Laskettu lämpötilaindeksi mitatusta pistelämpötilasta | 82 |

Ilmavuotoa tuuletusluukun ja karmin välistä.

1

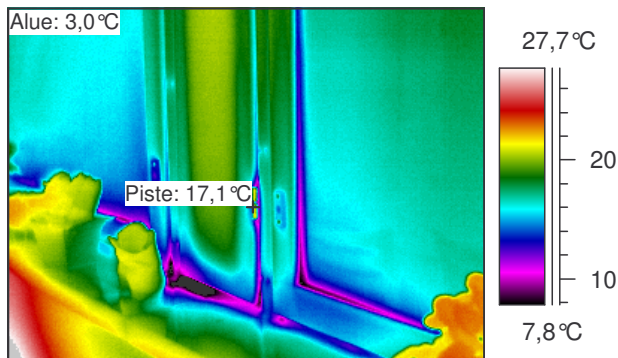
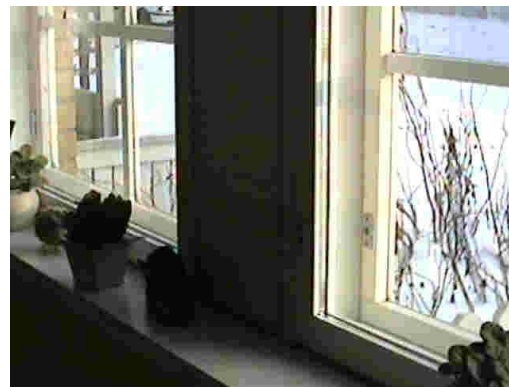
Kiirunatien päiväkot
10.3.2006
Henkilökunnan ruokailuhuone

| Laskettu lämpötilaindeksi mitatusta minimilämpötilasta | 48 | Laskettu lämpötilaindeksi mitatusta pistelämpötilasta | 87 |

Ilmavuotoa tuuletusikkunan alareunasta.

1

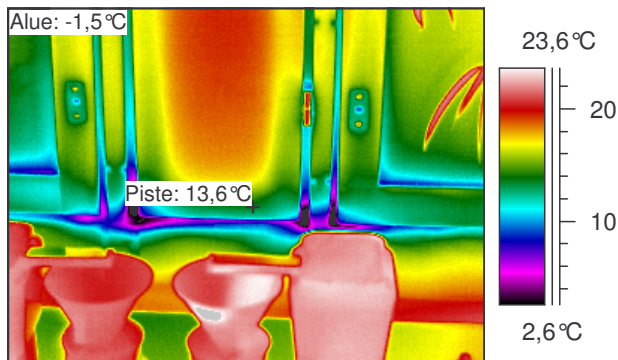
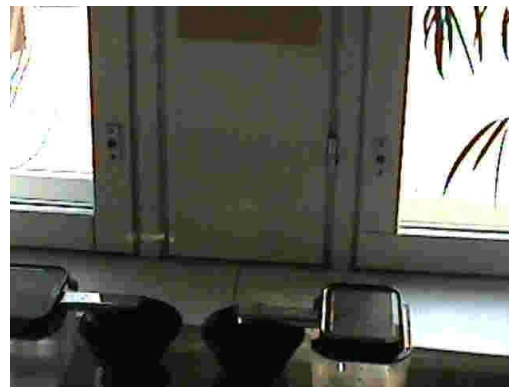
Kiirunatien päiväkoti
10.3.2006
Henkilökunnan työhuone

| Laskettu lämpötilaindeksi mitatusta minimilämpötilasta | 35 | Laskettu lämpötilaindeksi mitatusta pistelämpötilasta | 77 |

Ilmavuotoa tuuletusluukun alareunasta.

1

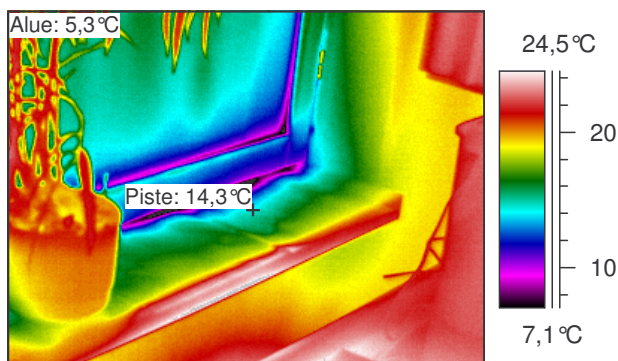
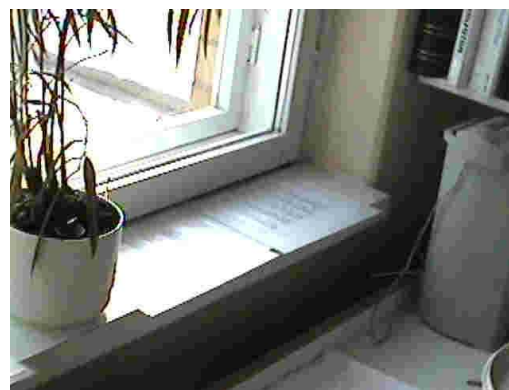
Kiirunatien päiväkot
10.3.2006
Henkilökunnan työhuone

| Laskettu lämpötilaindeksi mitatusta minimilämpötilasta | 54 | Laskettu lämpötilaindeksi mitatusta pistelämpötilasta | 79 |

Ilmavuotoa ikkunan puitteen ja karmin välistä.

1

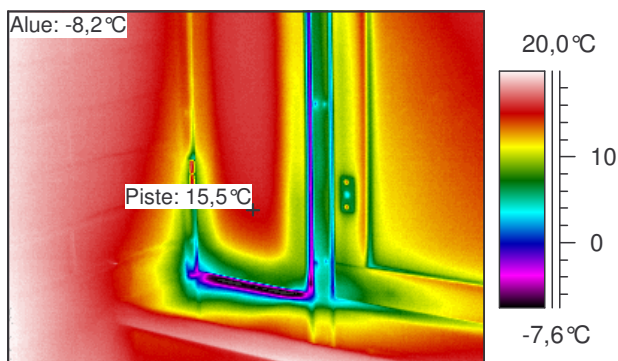
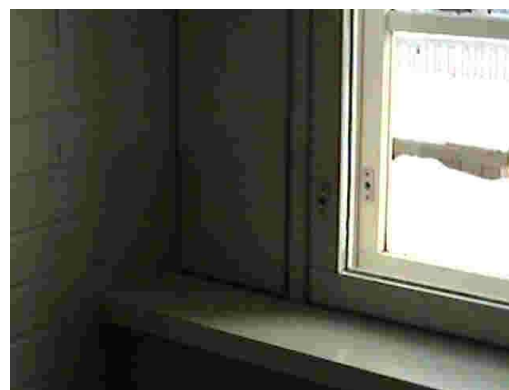
Kiirunatien päiväkoti
10.3.2006
Kotikeittiö

| Laskettu lämpötilaindeksi mitatusta minimilämpötilasta | 16 | Laskettu lämpötilaindeksi mitatusta pistelämpötilasta | 83 |

Ilmavuotoa tuuletusluukun alareunassa luukun ja karmin välistä.

1

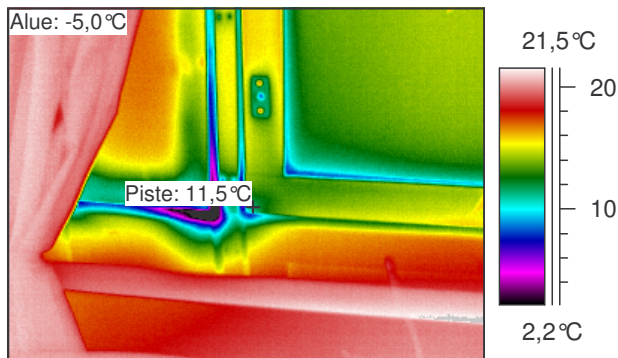
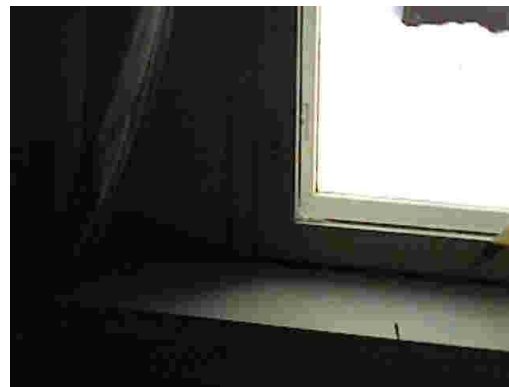
Kiirunatien päiväkoti
10.3.2006
Pienryhmähuone

| Laskettu lämpötilaindeksi mitatusta minimilämpötilasta | 25 | Laskettu lämpötilaindeksi mitatusta pistelämpötilasta | 72 |

Ilmavuotoa tuuletusluukun alareunasta.

1

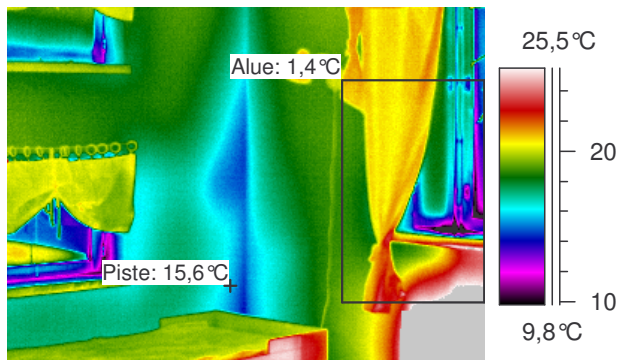
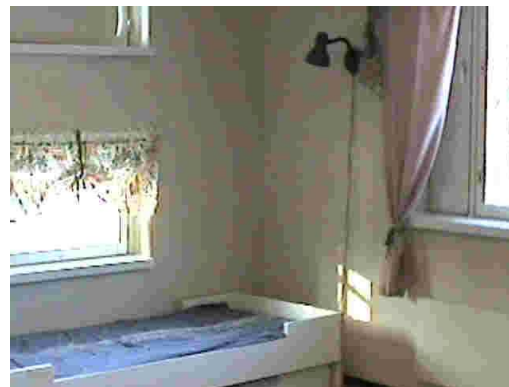
Kiirunatien päiväkoti
10.3.2006
Lepohuone

| Laskettu lämpötilaindeksi mitatusta minimilämpötilasta | 43 | Laskettu lämpötilaindeksi mitatusta pistelämpötilasta | 83 |

Ilmavuotoa tuuletusluukun ja karmin välistä.

1

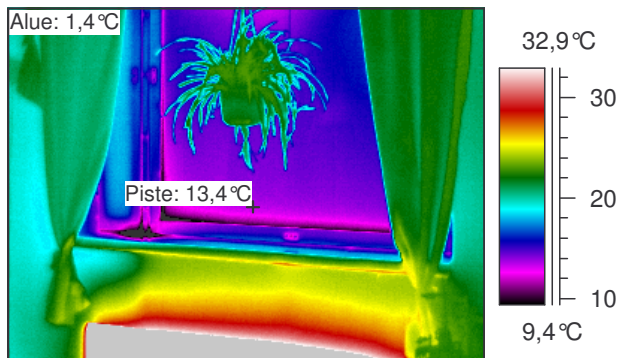
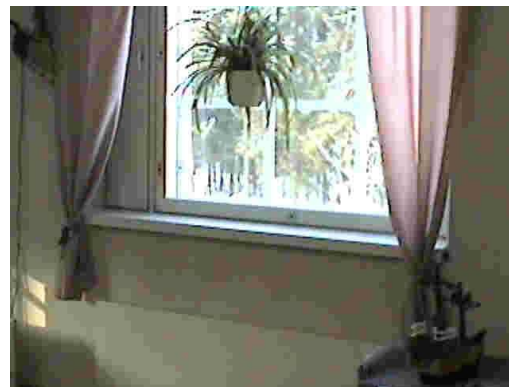
Kiirunatien päiväkoti
10.3.2006
Lepohuone

| Laskettu lämpötilaindeksi mitatusta minimilämpötilasta | 43 | Laskettu lämpötilaindeksi mitatusta pistelämpötilasta | 77 |

Ilmavuotoa tuuletusluukun alareunasta.

1

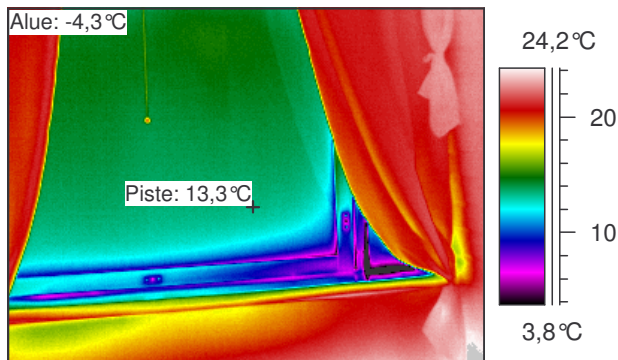
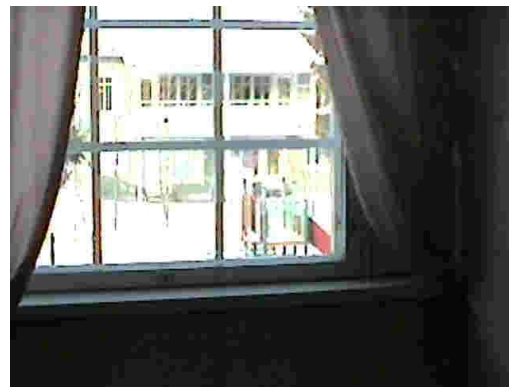
Kiirunatien päiväkoti
10.3.2006
Lepohuone

| Laskettu lämpötilaindeksi mitatusta minimilämpötilasta | 27 | Laskettu lämpötilaindeksi mitatusta pistelämpötilasta | 77 |

Ilmavuotoa tuuletusluukun alareunasta.

1

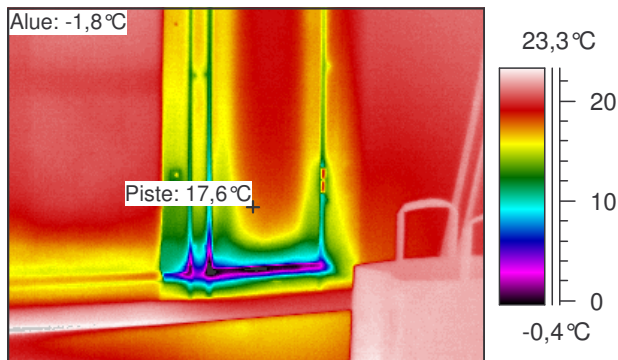
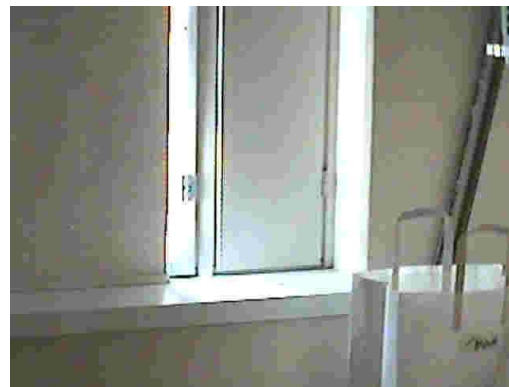
Kiirunatien päiväkot
10.3.2006
Verstas

| Laskettu lämpötilaindeksi mitatusta minimilämpötilasta | 34 | Laskettu lämpötilaindeksi mitatusta pistelämpötilasta | 88 |

Tuuletusluukun alareunassa ilmavuotoa.

1

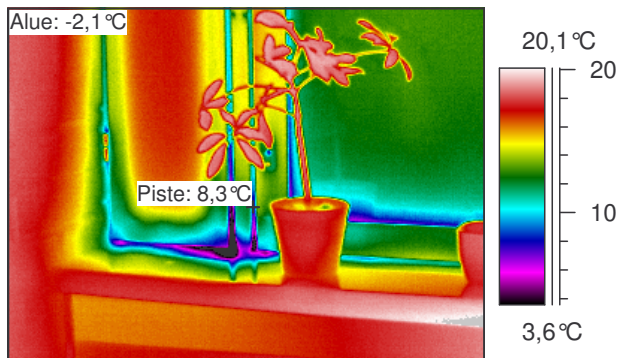
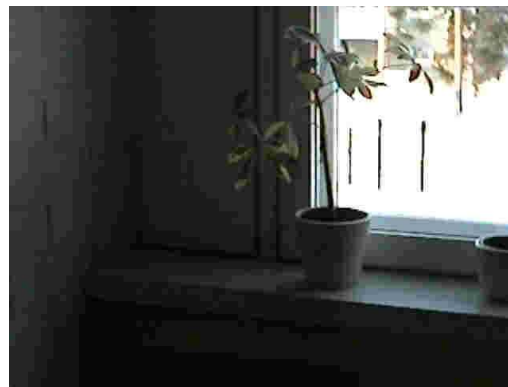
Kiirunatien päiväkoti
10.3.2006
Verstas

| Laskettu lämpötilaindeksi mitatusta minimilämpötilasta | 33 | Laskettu lämpötilaindeksi mitatusta pistelämpötilasta | 62 |

Ilmavuotoa tuuletusluukun alareunasta.

1

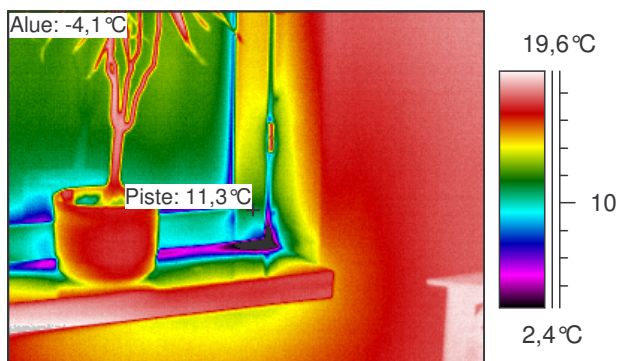
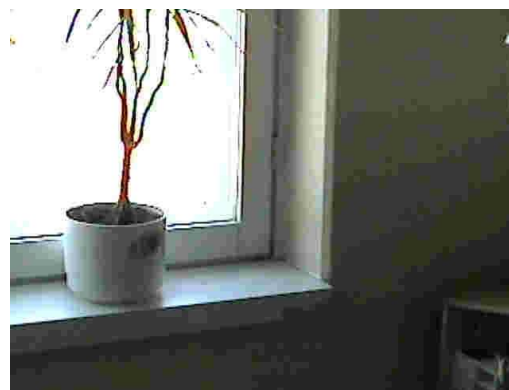
Kiirunatien päiväkoti
10.3.2006
Verstas

| Laskettu lämpötilaindeksi mitatusta minimilämpötilasta | 28 | Laskettu lämpötilaindeksi mitatusta pistelämpötilasta | 71 |

Ilmavuotoa ikkunan puitteen ja karmin välistä.

1

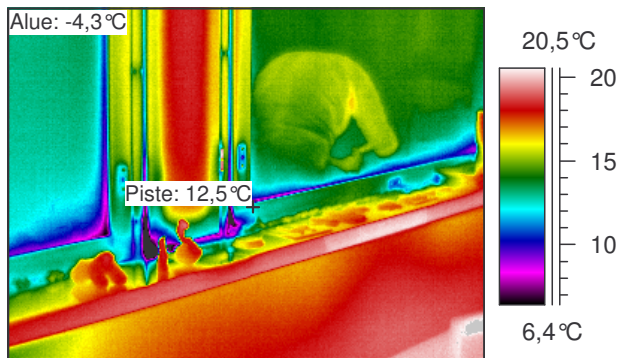
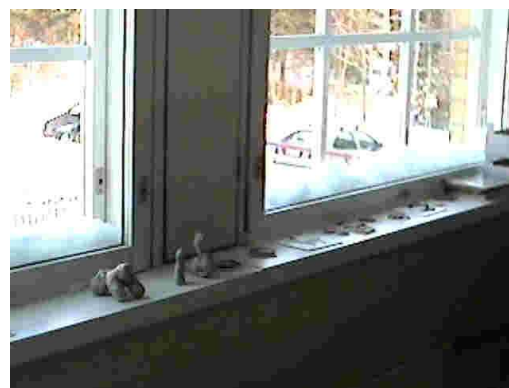
Kiirunatien päiväkoti
10.3.2006
Ryhmähuone

| Laskettu lämpötilaindeksi mitatusta minimilämpötilasta | 27 | Laskettu lämpötilaindeksi mitatusta pistelämpötilasta | 74 |

Ilmavuotoa tuuletusluukun alareunasta.

1

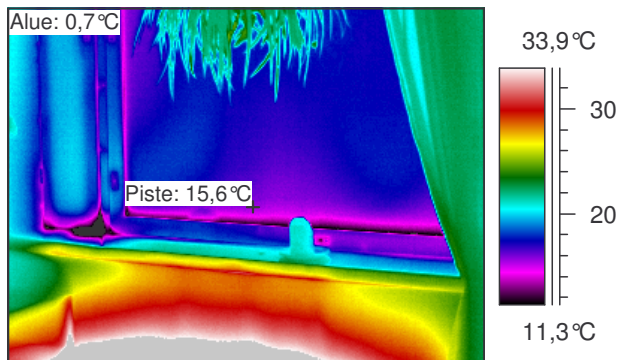
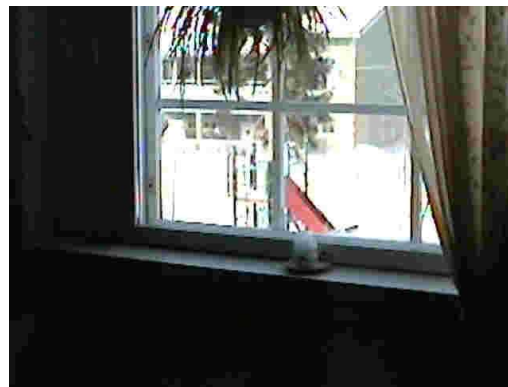
Kiirunatien päiväkot
10.3.2006
Lepohuone

| Laskettu lämpötilaindeksi mitatusta minimilämpötilasta | 41 | Laskettu lämpötilaindeksi mitatusta pistelämpötilasta | 83 |

Ilmavuotoa tuuletusluukun alareunasta.

1

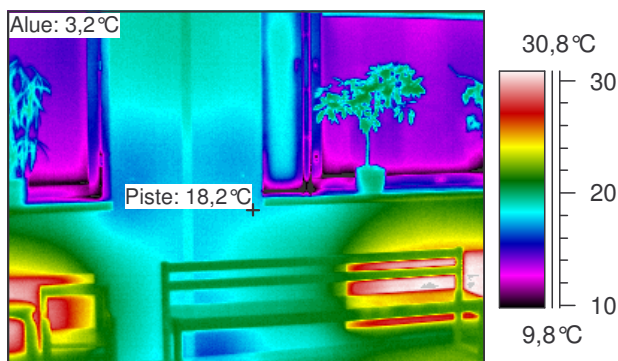
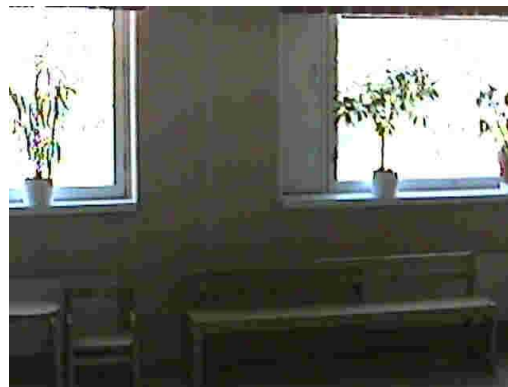
Kiirunatien päiväkot
10.3.2006
Liikuntasali

| Laskettu lämpötilaindeksi mitatusta minimilämpötilasta | 48 | Laskettu lämpötilaindeksi mitatusta pistelämpötilasta | 90 |

Ilmavuotoa ikkunan karmin ja puitteen välistä sekä tuuletusikkunan alareunasta.

1

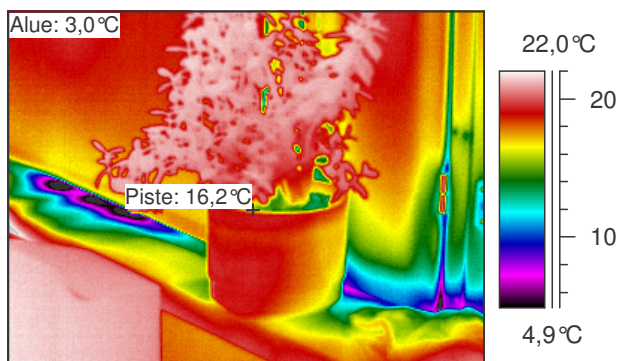
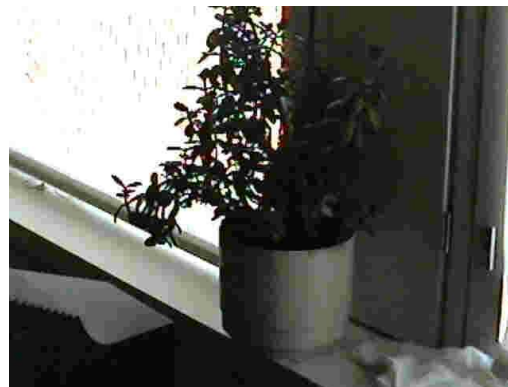
Kiirunatien päiväkoti
10.3.2006
Musiikkihuone

| Laskettu lämpötilaindeksi mitatusta minimilämpötilasta | 48 | Laskettu lämpötilaindeksi mitatusta pistelämpötilasta | 85 |

Ilmavuotoa ikkunalaudan ja karmin välistä sekä tuuletusluukun alareunasta. Viereisellä ikkunalaudalla oli "pyyhe" estämässä vetoa.

1

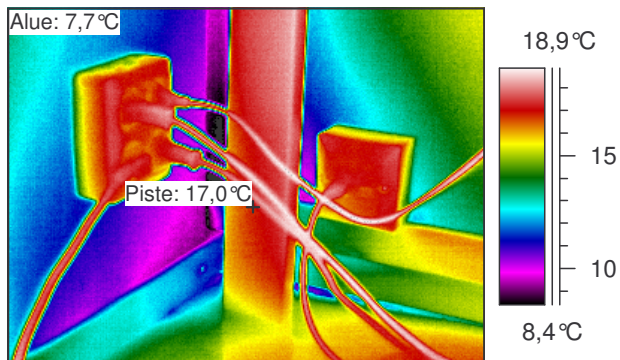
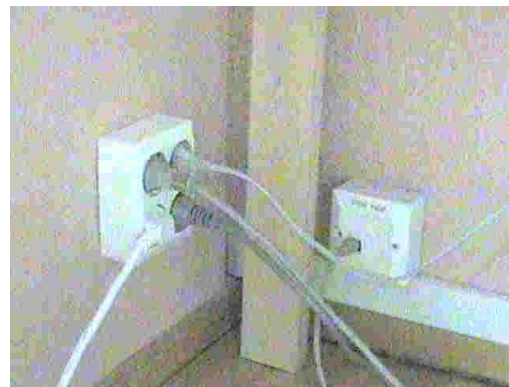
Kiirunatien päiväkot
10.3.2006
Musiikkihuone

| Laskettu lämpötilaindeksi mitatusta minimilämpötilasta | 61 | Laskettu lämpötilaindeksi mitatusta pistelämpötilasta | 87 |

Seinänurkassa ilmavuotoa tai kylmäsilta.

2

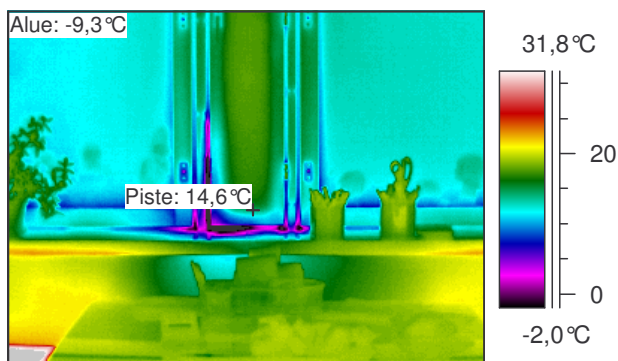
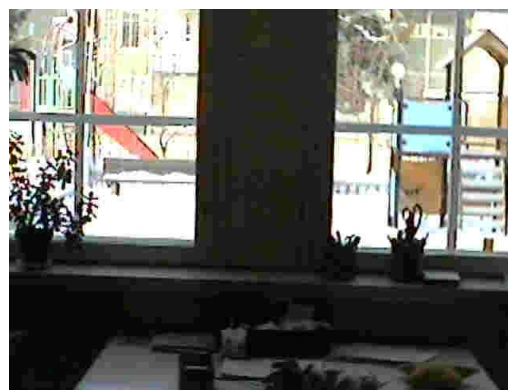
Kiirunatien päiväkot
10.3.2006
Ryhmähuone

| Laskettu lämpötilaindeksi mitatusta minimilämpötilasta | 13 | Laskettu lämpötilaindeksi mitatusta pistelämpötilasta | 80 |

Ilmavuotoa tuuletusluukun ja karmin välistä.

1

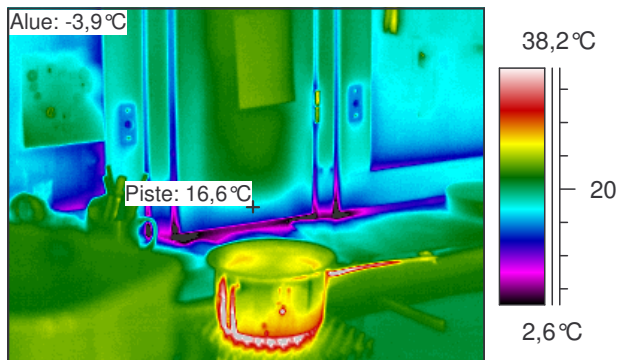
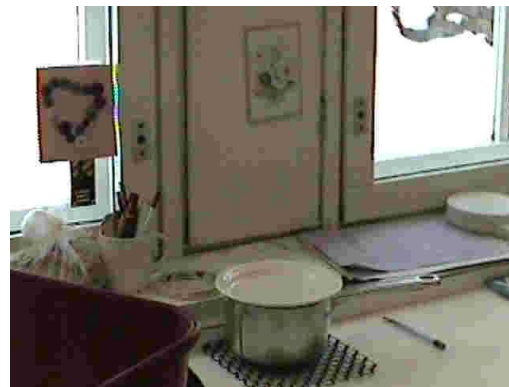
Kiirunatien päiväkoti
10.3.2006
Keittiö

| Laskettu lämpötilaindeksi mitatusta minimilämpötilasta | 28 | Laskettu lämpötilaindeksi mitatusta pistelämpötilasta | 86 |

Ilmavuotoa tuuletusluukun ja karmin välistä.

1

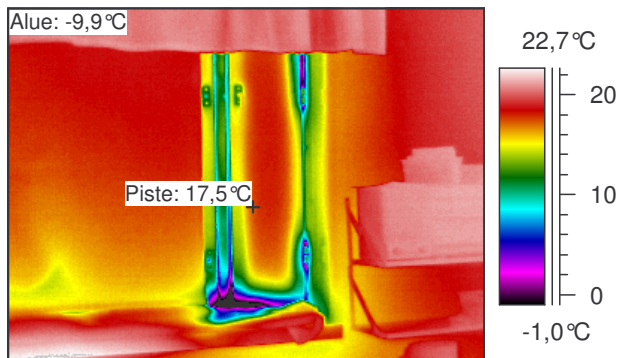
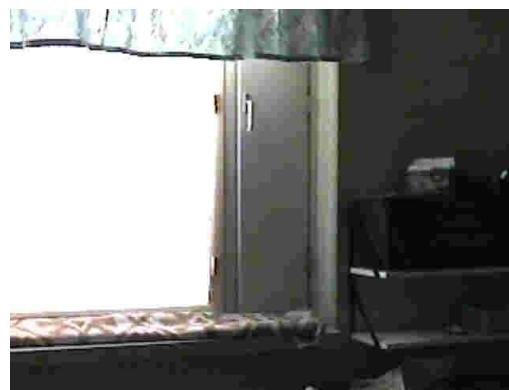
Kiirunatien päiväkoti
10.3.2006
Pienryhmähuone

| Laskettu lämpötilaindeksi mitatusta minimilämpötilasta | 11 | Laskettu lämpötilaindeksi mitatusta pistelämpötilasta | 88 |

Ilmavuotoa tuuletusluukun alareunasta.

1

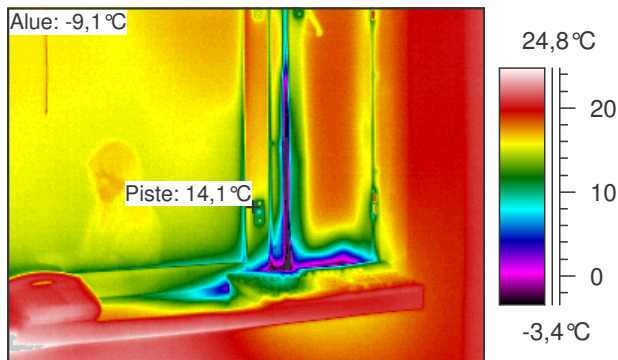
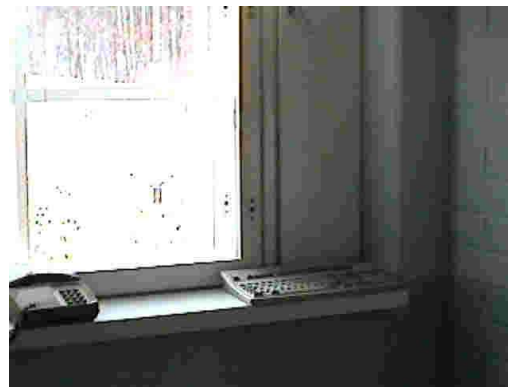
Kiirunatien päiväkoti
10.3.2006
Kotikeittiö

| Laskettu lämpötilaindeksi mitatusta minimilämpötilasta | 14 | Laskettu lämpötilaindeksi mitatusta pistelämpötilasta | 79 |

Ilmavuotoa tuuletusluukun alareunasta.

1

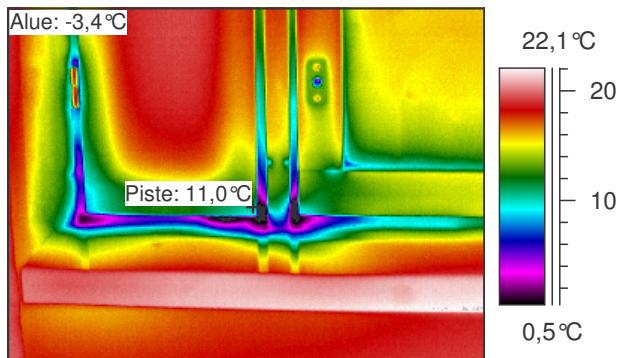
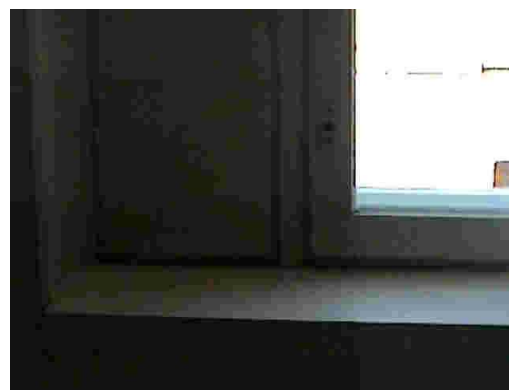
Kiirunatien päiväkoti
10.3.2006
Verstas

| Laskettu lämpötilaindeksi mitatusta minimilämpötilasta | 30 | Laskettu lämpötilaindeksi mitatusta pistelämpötilasta | 70 |

Ilmavuotoa tuuletusluukun alareunasta.

1
