## ENSIRAPORTTI

KOHDE: Kyläraitti 12, 01510 Vantaa  
Kirkonkylän Päiväkoti

TILAT: Päiväkodin leikkihuone.

MITTAUSPÄIVÄ: 30.09.2011

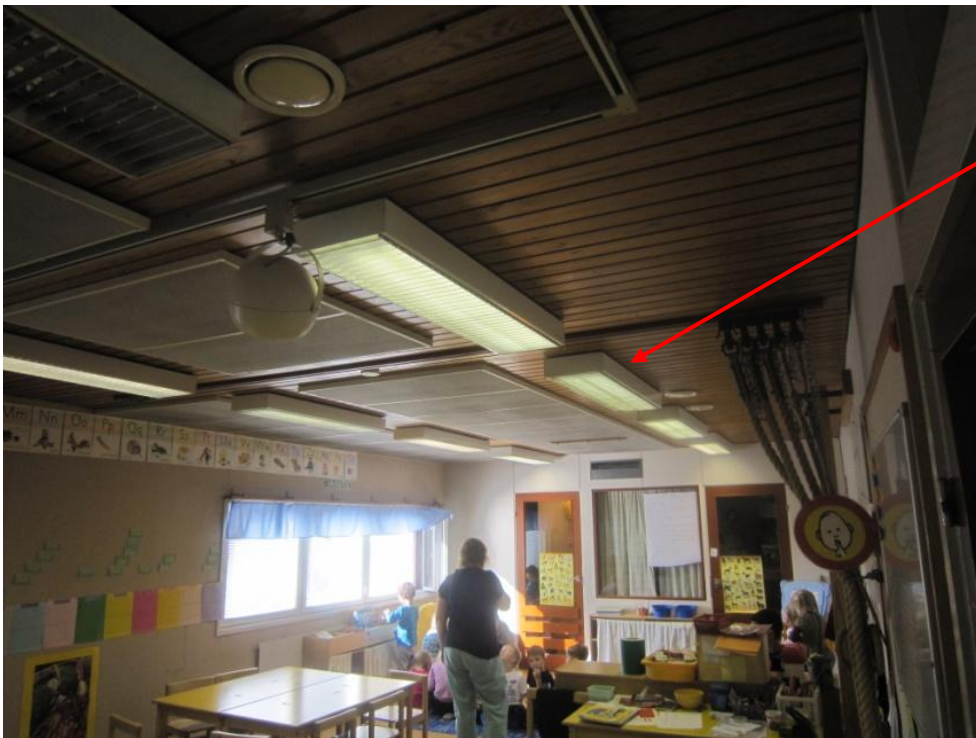
Kuva päiväkodin isosta leikkihuoneesta.

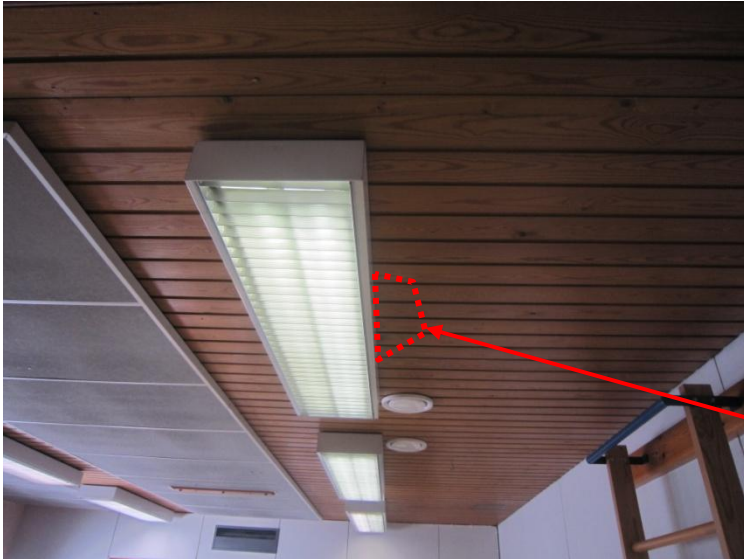
Kohta josta vettä oli vuotanut tilaan.
