ALUSTATILASELVITYS

Kirkonkylän päiväkoti

Kyläraitti 12
01510 VANTAA

ASB-YHTIÖT,
ASB-Consult Oy Ab, Helsinki

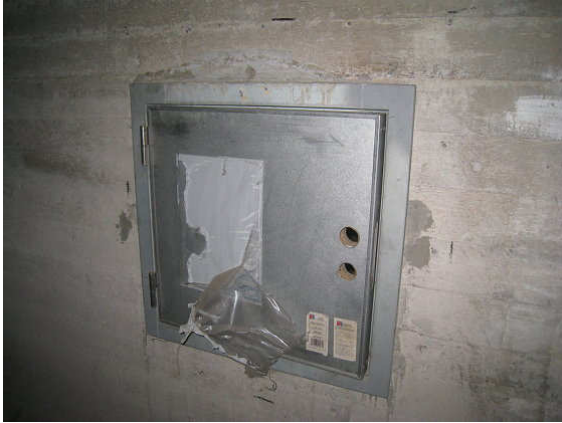
Alustatilaan on sisäänkäynti maapohjavaraston 013 kautta. Väliseinässä on metallirakenteinen 680 x 680 mm lukkopesätön palo-ovi (*kuva 1*). Maapohjavarastoon on sisäänkäynti varastotilasta 009 puuvälioven kautta (*kuva 2*).

Kuva 1 Alustatilan lukkopesätön palo-ovi.

Sisäänkäyntiluukku varustetaan lukolla. Oven tulee sulkeutua tiivisti. Alustatilaan asennetaan valaistus huomioiden takaosalla olevan tuloilmalämmittimen huollettavuus.

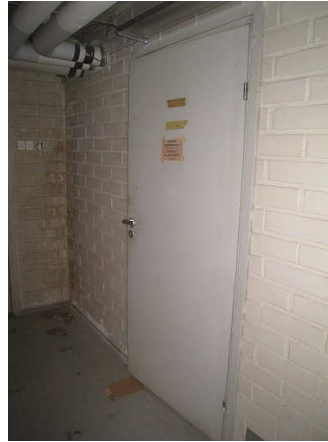
Kuva 2 Maapohjavaraston puuovi.

Maapohjavaraston ovi uusitaan ja sen tulee olla lukittava EI 60-luokan osastoiva ovi.

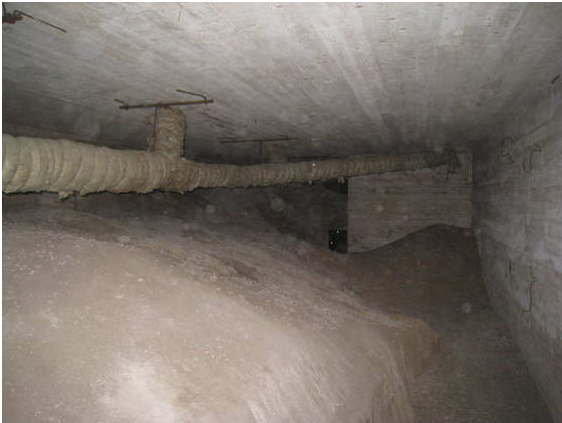
Alustatilan korkeus on yhteisvaraston 009 sivustalla noin 2500 mm mataloituen ulkoseinän vierustan ja lisärakennuksen puoleisessa päädyn noin 600 mm (*kuva 3*). Lisärakennuksen puoleisessa päädyssä on ulkoportaan alle johtava onkalo. Em. aukon yläpuolella oleva teräsbetoni oli kostea kondenssista johtuen. Onkalon suulla oli puun lehtiä ym. kasvijätettä (*kuvat 4 ja 5*).

Kuva 3 Alustatilassa kalliota ja täyttönä hienoainesta sisältävää sepeliä.

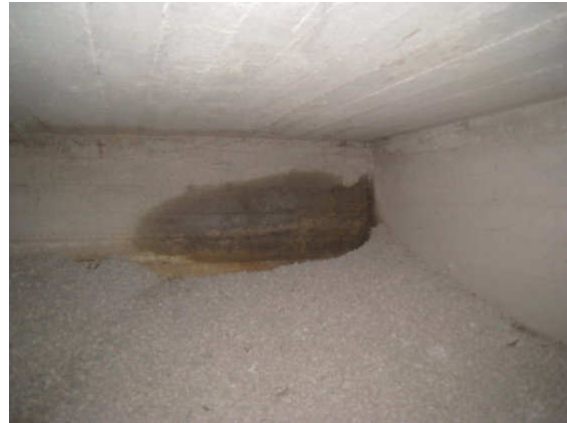
Kuva 4 Onkalon suuaukon yläpuolen betoni kosteaa kondenssista johtuen.

Lisärakennuksen puoleisessa päädyssä olevan onkalon kohdalta on jonkinlainen ilmayhteys ulos. Onkalon edustalta poistetaan orgaaninen kasvijäte ja onkalon suuaukkoa laajennetaan siten, että portaan alusta pystytään tarkastamaan. Em. kohta korjataan ulkopuolelta siten, ettei kasvijätettä pääse alustatilaan.

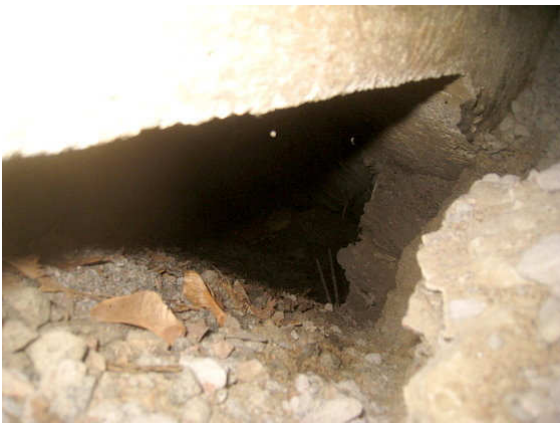
Kuva 5 Onkalon suulla kasvijätettä yms..

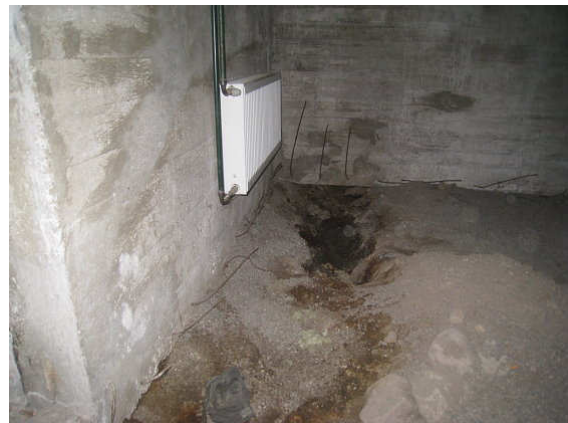
Kuva 6 Maapohjavarastossa kaivantoja, joissa täyttö kosteaa ja mikrobivaurioon viittaavaa kasvustoa. Tilassa on lämpöpatteri.

Mikrobivaurioitunutta kostea hienoinesta sisältävää sepeliä poistetaan painanteista ja em. reunoilta noin 100 mm syvyydeltä/ leveydeltä. Tämän jälkeen painanteet täytetään pestyllä sepelillä.

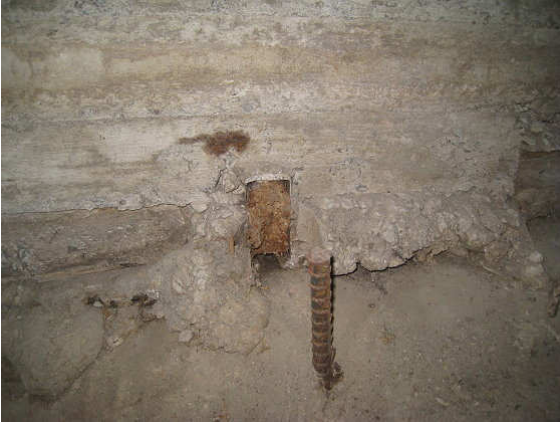
Teräsbetonisen maanpaineseinän alaosalla on paikoin näkyvillä kosteus- ja mikrobivaurioitunutta alasidepuuta (*kuva 7*). Kattopinnoissa on terveen värisiä muottilaudoituksen kappaleita monin paikoin ja seinillä on lisäksi puutikkua (*kuva 8*). **Seinä- ja kattopintojen yhtymäkohdalla kosteus- ja mikrobivaurioitunutta muottilaudoitusta mm. tuloilmalämmittimen kohdalla** (*kuva 9*).

Kuva 7 Kosteus- ja mikrobivaurioitunutta alasideputta.

Lahonneet alasidepuut poistetaan ja pinnat desinfektoidaan. Seinä- ja kattopinnojen yhtymäkohdissa olevaa tummunutta muottipuutavaraa poistetaan mahdollisuuksien mukaan ja jäljelle jäävät pinnat käsitellään ao. desinfektioaineella. Be-

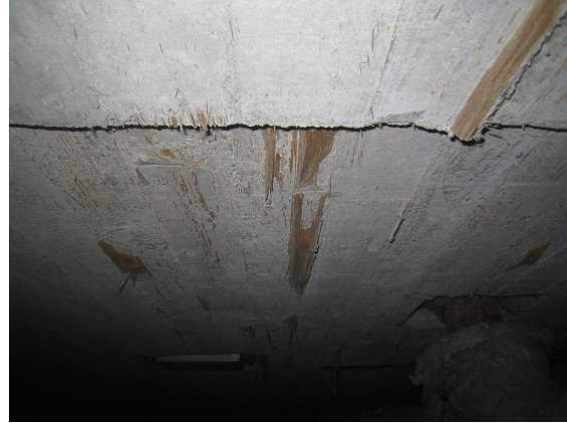
Kuva 8 Kattopinnassa monin paikoin muottilaudan kappaleita.

tonipinnoissa on runsaasti muottilaudoituksen kappaleita ja puutikkuja. Mikäli betonipintoja ei puhdisteta puhtaalle pinnalle, tulee alustatilan lämpötilaa ja suhteellista kosteutta seurata, ettei mikrobikasvustoja pääse syntymään.

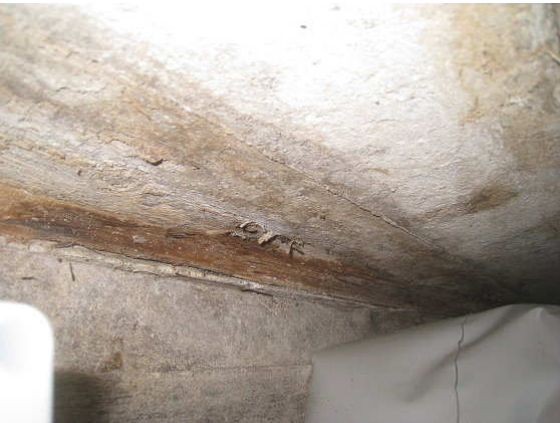
Kuva 9 Seinä- ja kattopinnan yhtymäkohdalla kosteus- ja mikrobivaurioitunutta muottilaudoitusta.

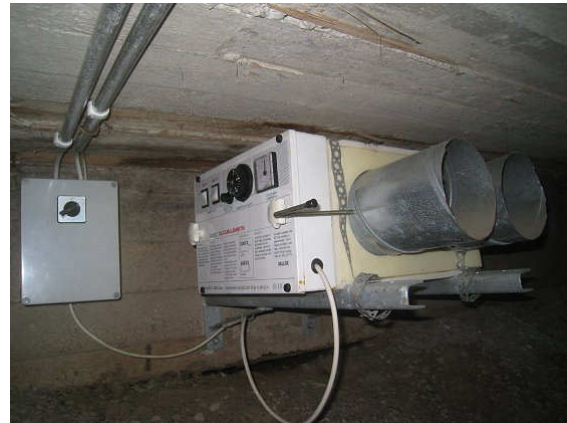
Alustatilassa on koneellinen poistoilmanvaihto. Ilmaa otetaan lähellä koilliskulmaa olevan tuloilman lämmittimellä (*kuva 10*) varustetun tuuletusputken kautta. Tuloilmalämmittimen lämmitysteho on 500 + 1000 W eli yhteensä 1500 W. Tuloilmalämmittimessä ei ole omaa puhallinta, vaan se toimii paine-erolla. **Tarkastushetkellä lämmittimen kautta ei havaittu tulevan korvausilmaa ja vastus oli kylmä.** Pääkytkin oli I-asennossa ja sulkupelti oli avoinna. **Suodatin osa vaikutti likaiselta ja lämmitysryhmän pohjalla oli ruostehilettä** (*kuva 11*). Lämmitin on verhottu n 10 mm vaahtomuovilla.

Kuva 10 Paine-erolla toimiva tuloilmalämmitin.

Tuloilmalämmittimen suodatin vaihdetaan ja selvitetään toiminta sekä se soveltuuko ko. lämmitin alustatilaan. Tuloilmalämmittimessä vaikuttaisi jälkien perusteella esiintyvän kondenssia, mikä voi aiheuttaa häiriöitä kojeen toimintaan. Kanavapoistopuhaltimen osalta selvitetään, miksei kone ollut päällä.

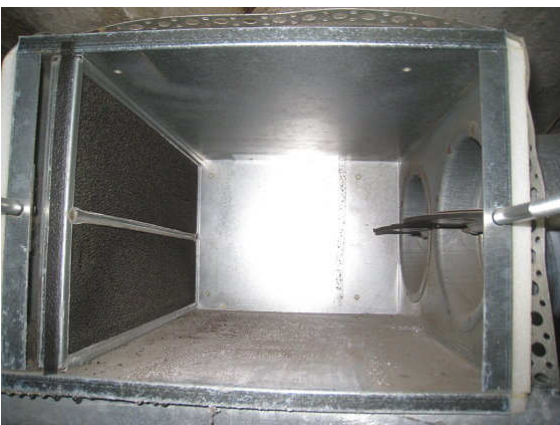
Kuva 11 Koneen lämmitysyksikön pohjalla ruostehilettä.

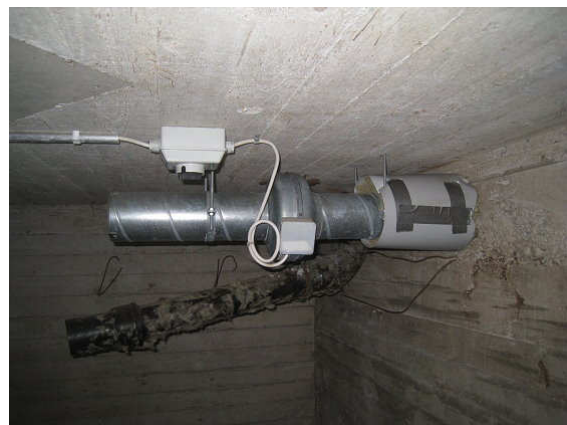
Poistoilma johdetaan kanavapuhaltimen avulla lähellä pohjoiskulmaa olevan tuuletusputken kautta (*kuva 12*). **Kanavapuhallin ei ollut toiminnassa** ja em. tuuletusputken kautta virtasi korvausilmaa alustatilaan. Maapohjavaraston ulkoseinässä on korvausilma-aukko, jonka lisäksi oven yläpuolella on poistoilmaventtiili. **Maapohjavarastosta ilmavirtaus oli varaston 009 suuntaan.**

Kuva 12 Poistoputkessa kanavapuhallin.

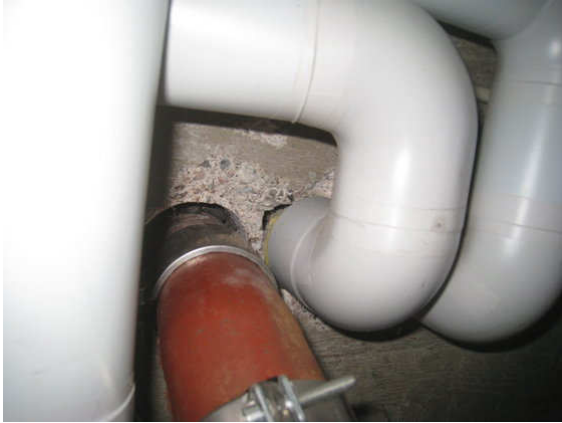
Alustatilassa ja maapohjavarastossa on käytöstä poistettuja valurautaisia jätevesiviemäreitä, joita ei ole tulpattu tai välipohjan läpivientejä ei ole tiivistetty (kuva 13). Myöskään lämpö- ja / tai käyttövesiputkien välipohjassa ja seinissä olevia läpivientejä ei oltu tiivistetty. Myöskään vanhoja sähkövetojen suojaputkia ei ole tiivistetty. Virtausilmaisimella havainnoituna ilmavirtausta oli 1.kerroksen suuntaan tulppaamatta olevien käytöstä poistettujen viemäriputkien kautta (kuva 14).

Kuva 13 Välipohjan läpivientejä ei ole tiivistetty.

Käytöstä poistetut valurautaviemärit tulpataan huolellisesti ja putki- ja viemäri-läpiviennit sekä vanhat sähköläpiviennit tiivistetään huomioiden palonkestävyyden osalta viranomais määräykset.

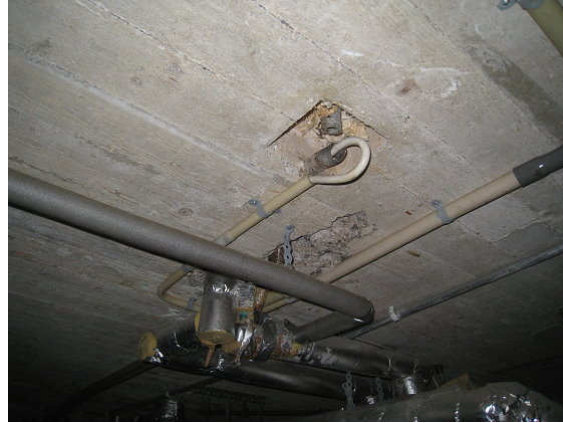
Kuva 14 Myöskään vanhoja sähköläpivientejä ei ole tiivistetty.

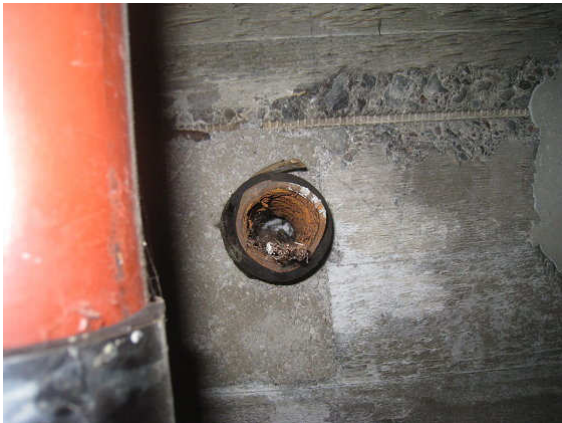
Kuva 15 Käytöstä poistetun viemäriputken kautta virtausta sisätilojen suuntaan.

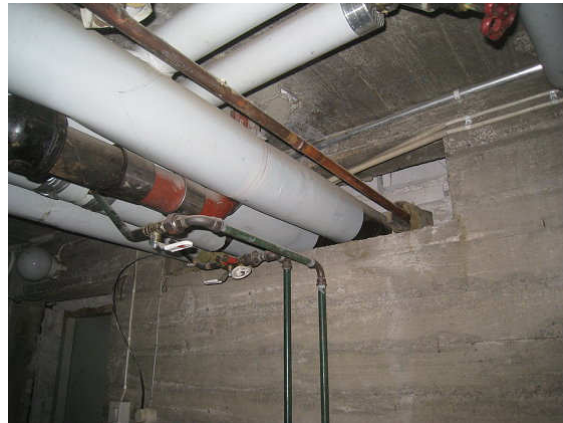
Seinän läpivientiä ei ole tiivistetty.

Putki- ja viemäriläpiviennit tiivistetään välipohjasta ja seinästä huomioiden palonkestävyyden osalta viranomais määräykset.
