## **LÄMPÖKUVAUSRAPORTTI**

### **VANTAAN KAUPUNKI**

**Kohde: Kirkonkylän päiväkotii, 2 rakennusta**

**Kuvauspäivä 1.2.2010**

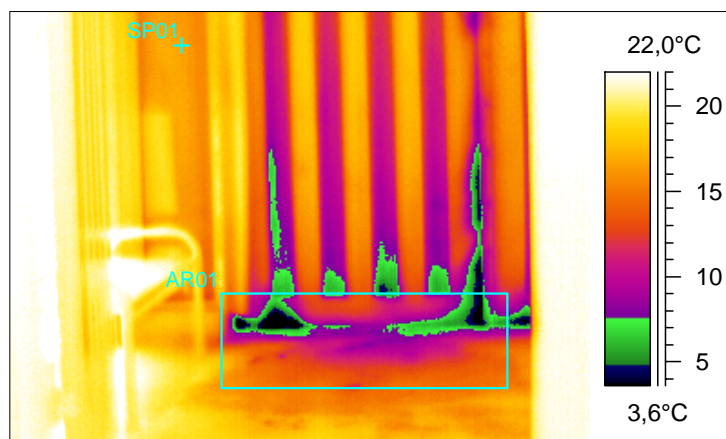
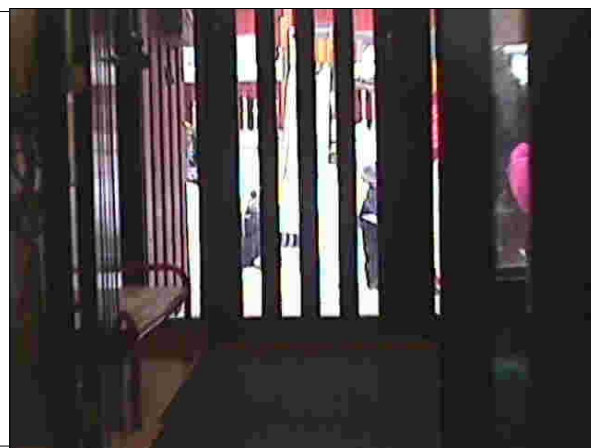
Ir\_0619.jpg

## Kuvauskohde: Ulko-ovi

Kommentit / toimenpiteet: Tiivistevuotoa.

Korjausluokkasuositus: 1

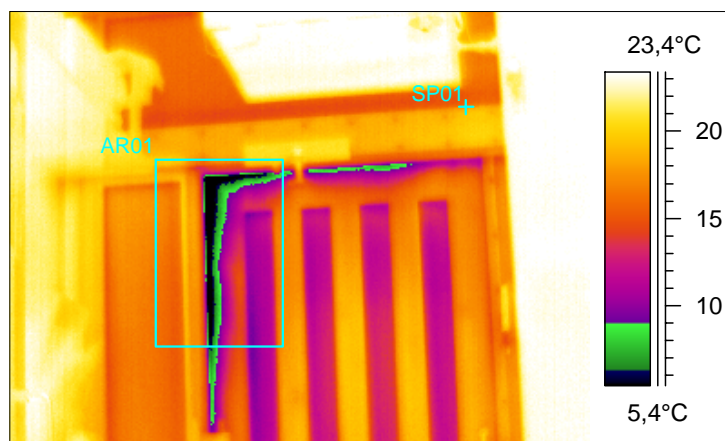
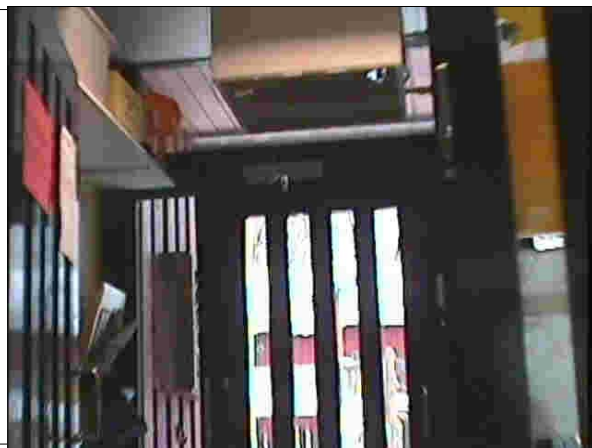
Ir\_0621.jpg

Kuvauskohde: Ulko-ovi, yläreuna

Kommentit / toimenpiteet: Tiivistevuotoa.

Korjausluokkasuositus: 1

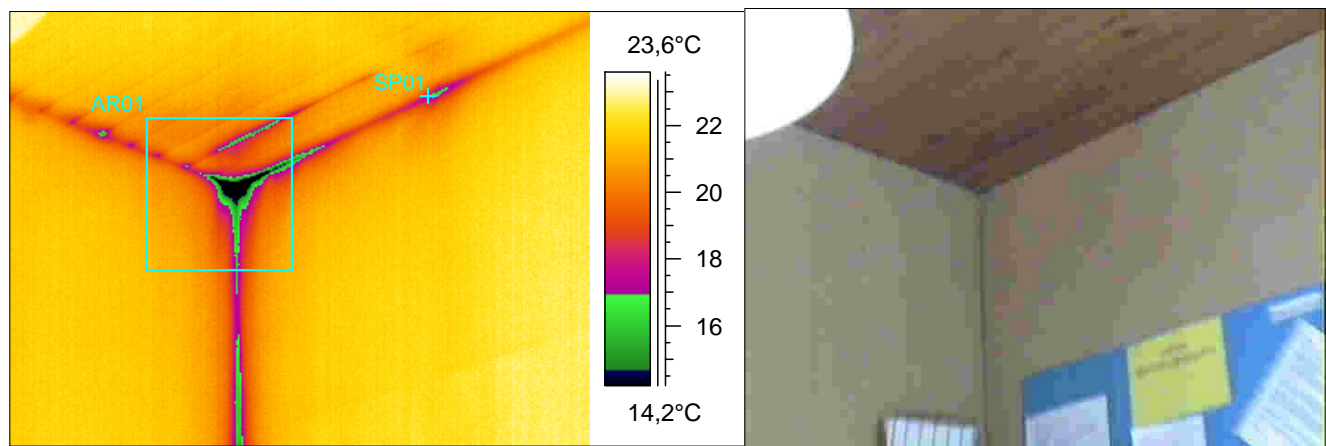
Ir\_0623.jpg

### Kuvauskohde: Ulko-ylänurkka

Kommentit / toimenpiteet: Lämpövuotoa.

Korjausluokkasuositus: 1

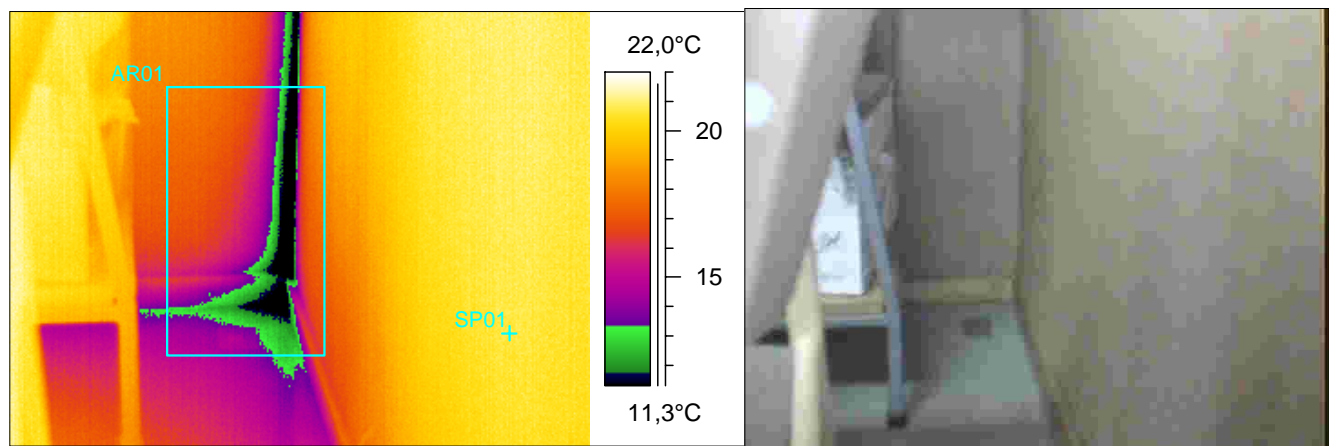
Ir\_0625.jpg

Kuvauskohde: Ulko-alanurkka, seinäliitos

Kommentit / toimenpiteet: Lämpövuotoa.

Korjausluokkasuositus: 1

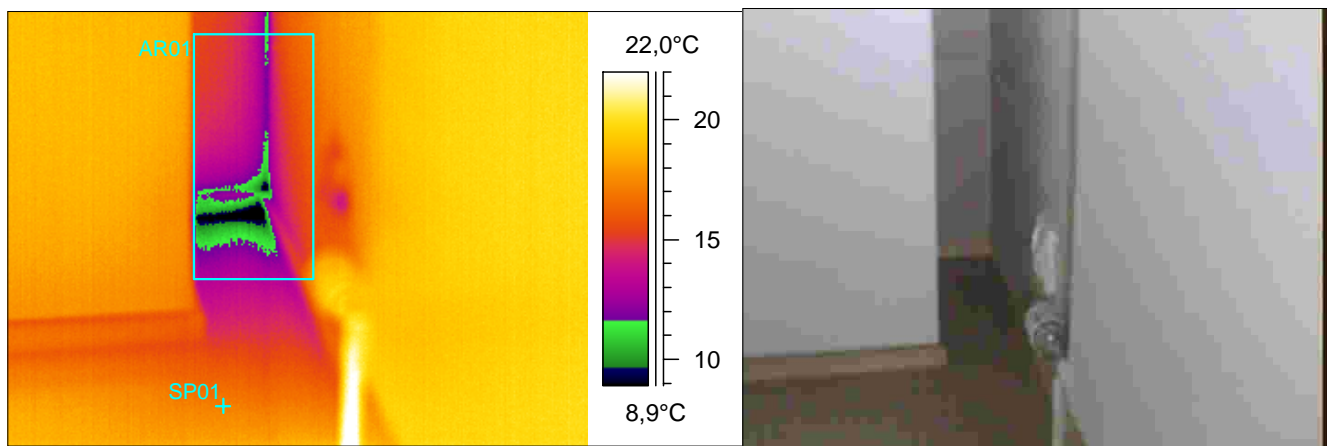
Ir\_0627.jpg

Kuvauskohde: Ulko-alanurkka

Kommentit / toimenpiteet: Lämpövuotoa.

Korjausluokkasuositus: 1

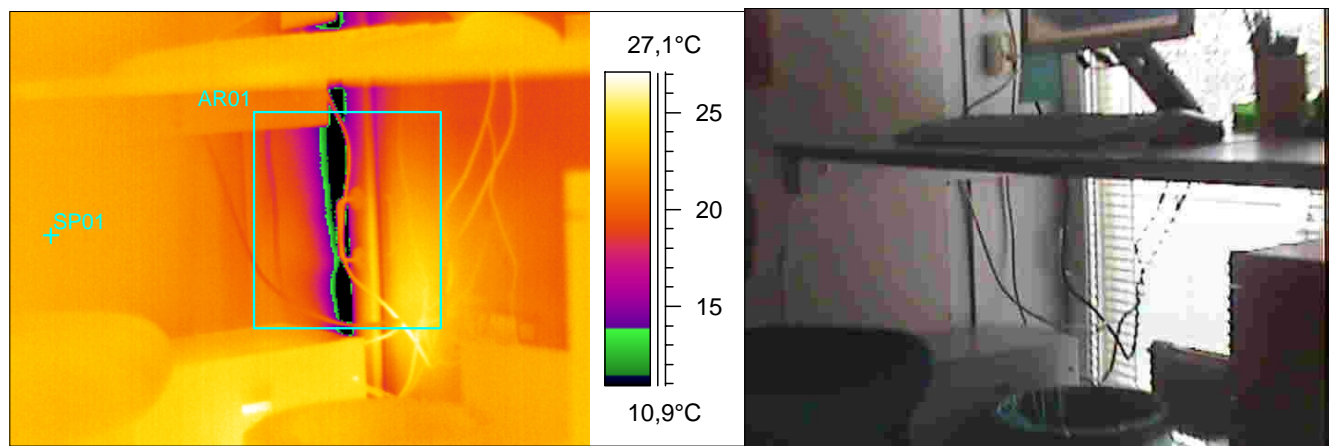
Ir\_0629.jpg

Kuvauskohde: Ikkunan vasen reuna

Kommentit / toimenpiteet: Tiivistevuotoa.

Korjausluokkasuositus: 1

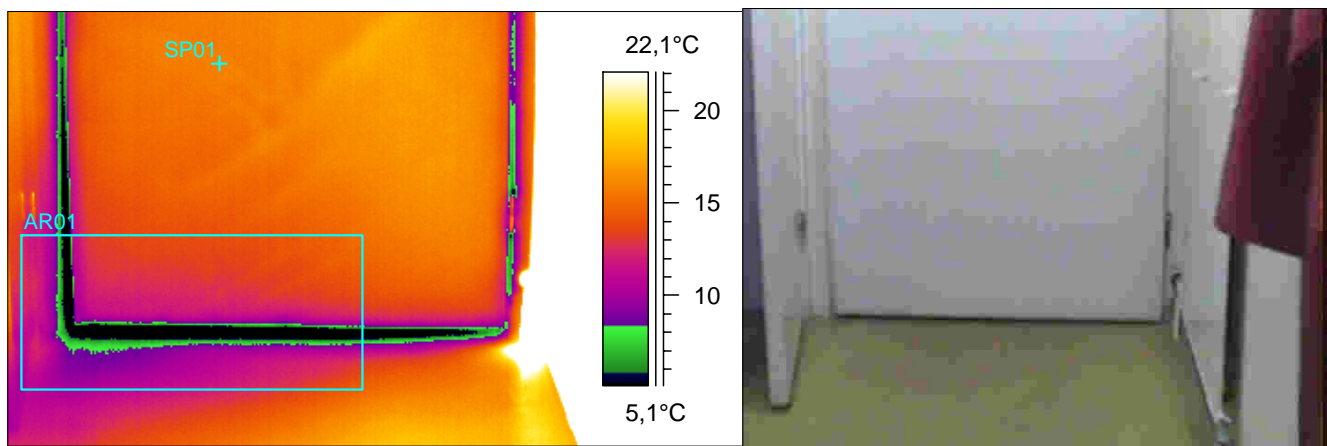
Ir\_0631.jpg

Kuvauskohde: Ulko-ovi

Kommentit / toimenpiteet: Tiivistevuotoa.

Korjausluokkasuositus: 1

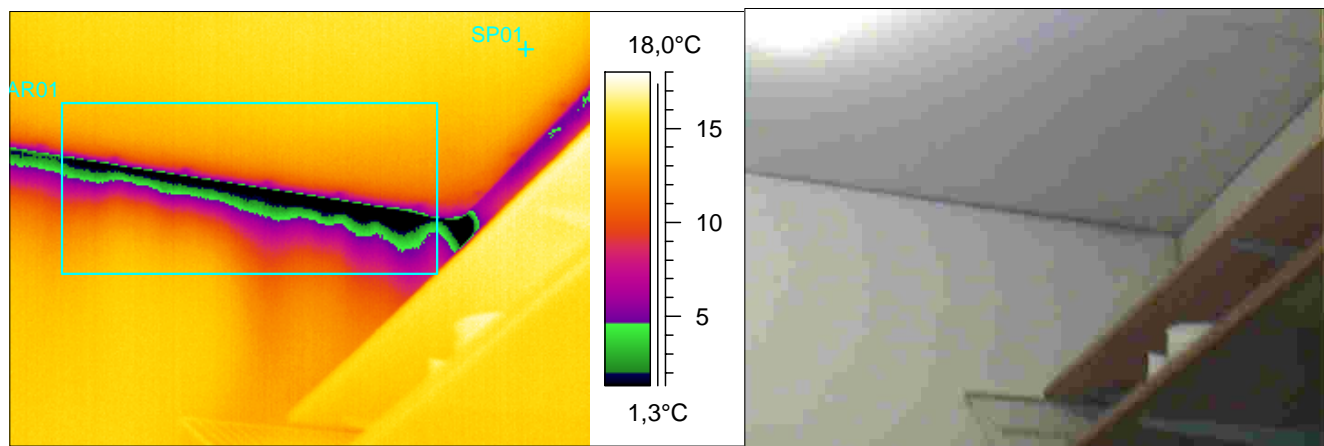
Ir\_0633.jpg

## Kuvauskohde: Varaston ulko-ylänurkka

Kommentit / toimenpiteet: Lämpövuotoa.

Korjausluokkasuositus: 1

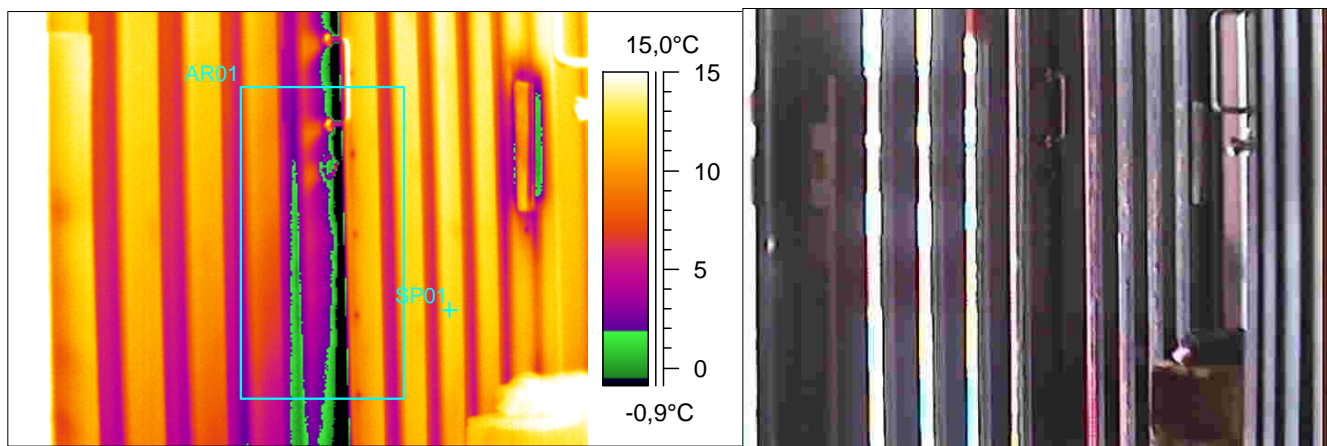
Ir\_0635.jpg

Kuvauskohde: Tiivistevuotoa

Kommentit / toimenpiteet: Tiivistevuotoa

Korjausluokkasuositus: 1

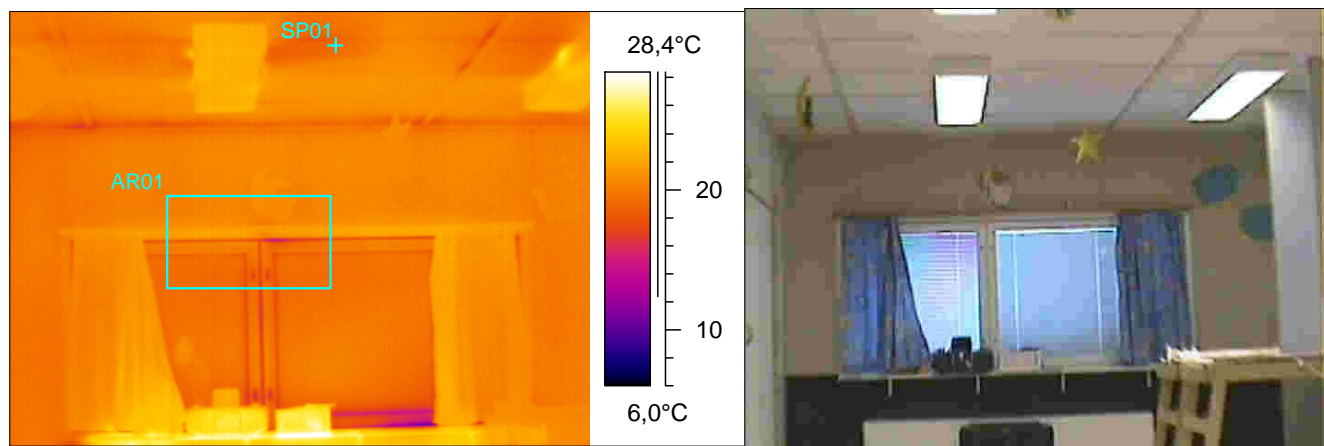
Ir\_0637.jpg

Kuvauskohde: Ikkunat, vertailukuva

Kommentit / toimenpiteet: Kuvauskohde on kunnossa, täyttää Asumisterveysohjeen 2003 pintalämpötilavaatimukset.

Korjausluokkasuositus: 4

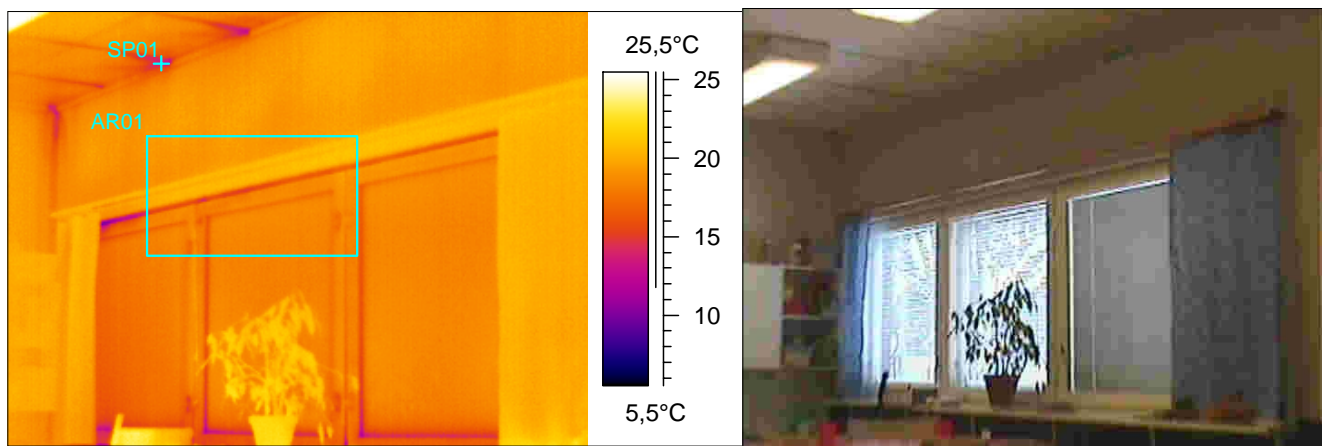
Ir\_0639.jpg

Kuvauskohde: Ikkunaseinä, vertailukuva

Kommentit / toimenpiteet: Kuvauskohde on kunnossa, täyttää Asumisterveysohjeen 2003 pintalämpötilavaatimukset.

Korjausluokkasuositus: 4

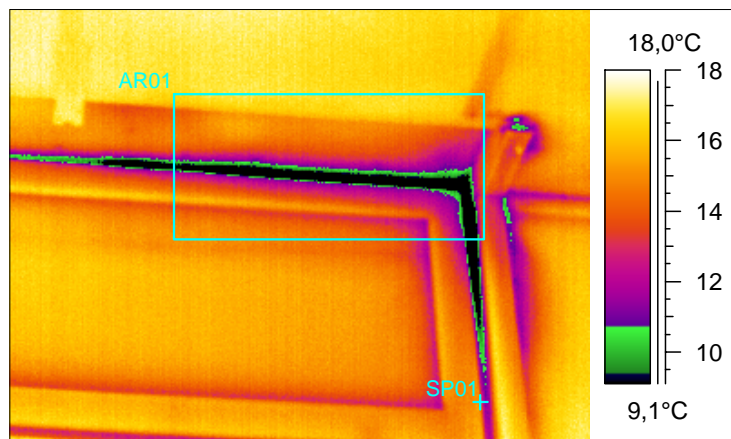
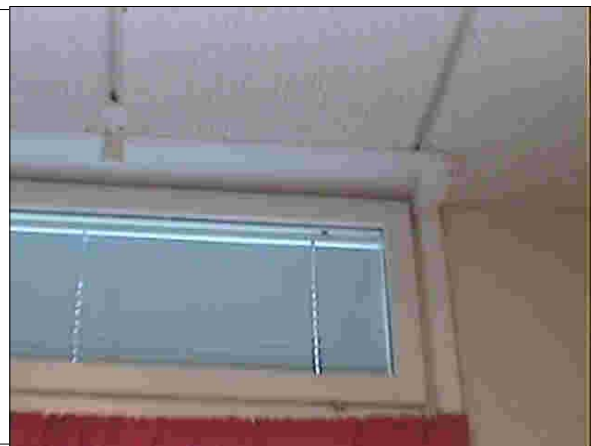
Ir\_0641.jpg

Kuvauskohde: Yläikkuna, oik.puoleinen

Kommentit / toimenpiteet: Tiivistevuotoa.

Korjausluokkasuositus: 1

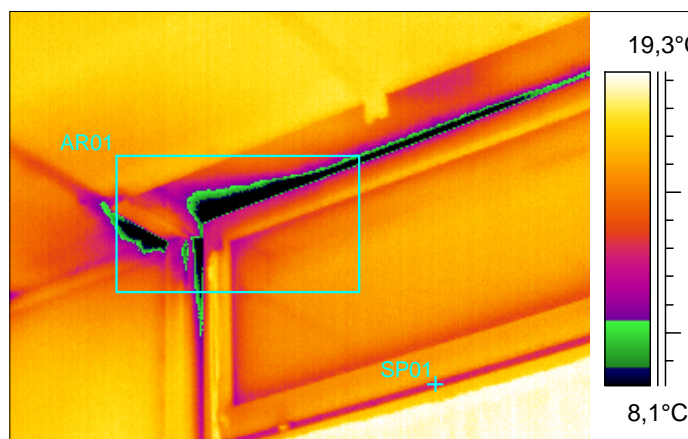
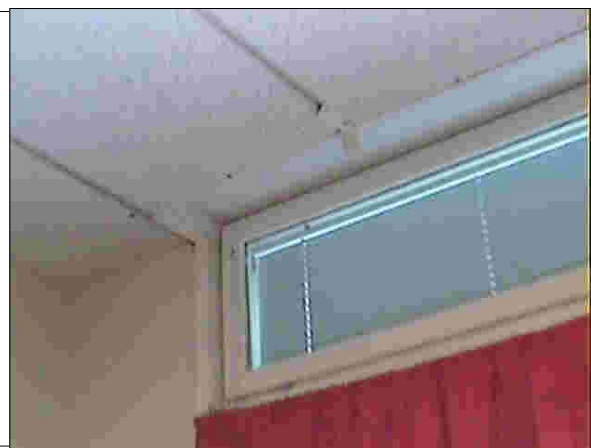
Ir\_0643.jpg

Kuvauskohde: Yläikkuna, vas.puoleinen

Kommentit / toimenpiteet: Tiivistevuotoa.

Korjausluokkasuositus: 1

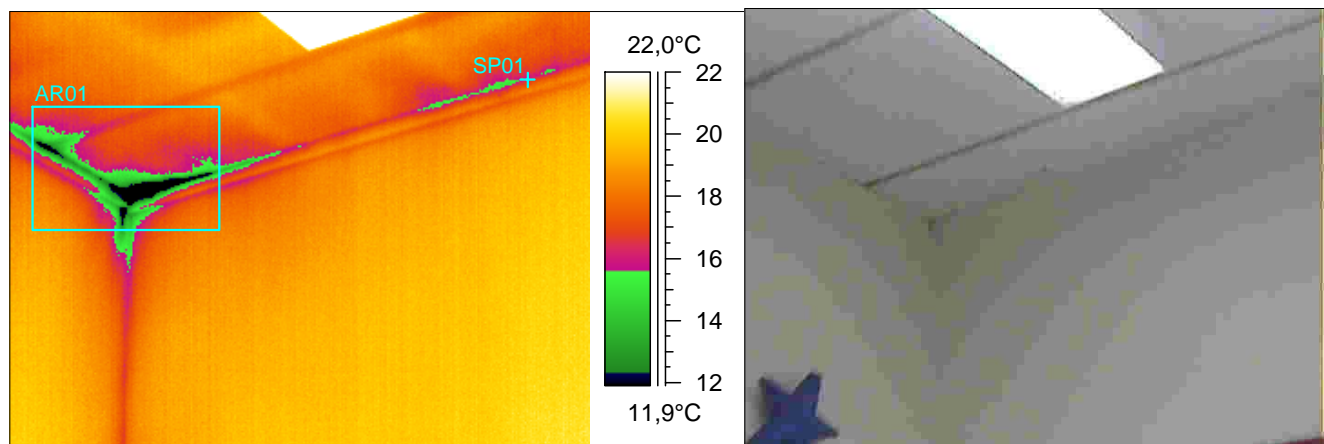
Ir\_0645.jpg

## Kuvauskohde: Ulko-ylänurkka

Kommentit / toimenpiteet: Lämpövuotoa.

Korjausluokkasuositus: 1

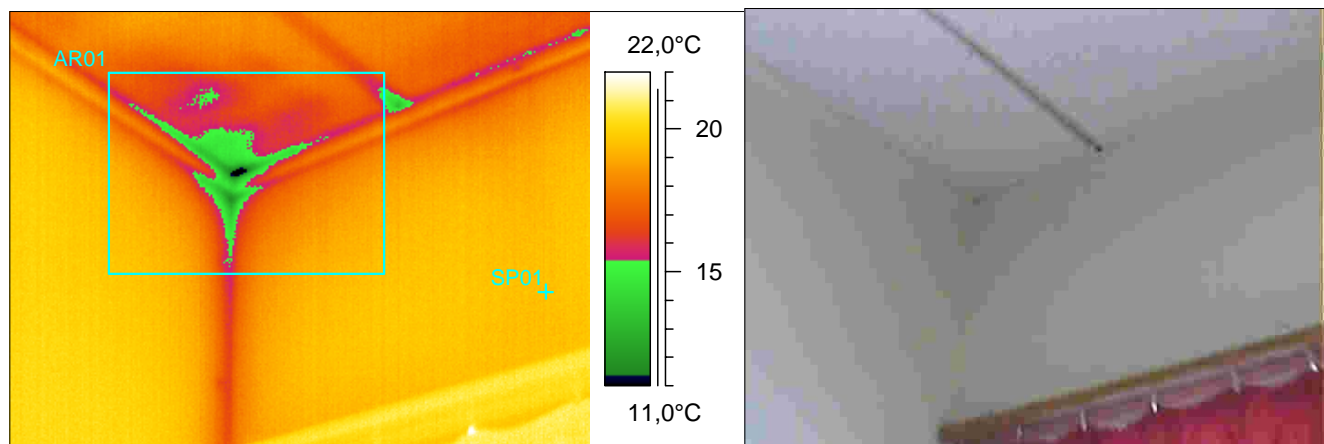
Ir\_0647.jpg

Kuvauskohde: Ikkunaseinän vasen ylänurkka

Kommentit / toimenpiteet: Lämpövuotoa

Korjausluokkasuositus: 4
