Kivimäen koulu  
Julkisivurakenteiden kuntotutkimus 28.2.2012

Raporttitunnus 1280012  
Jaakko Luukkonen, insinööri

## TIIVISTELMÄ

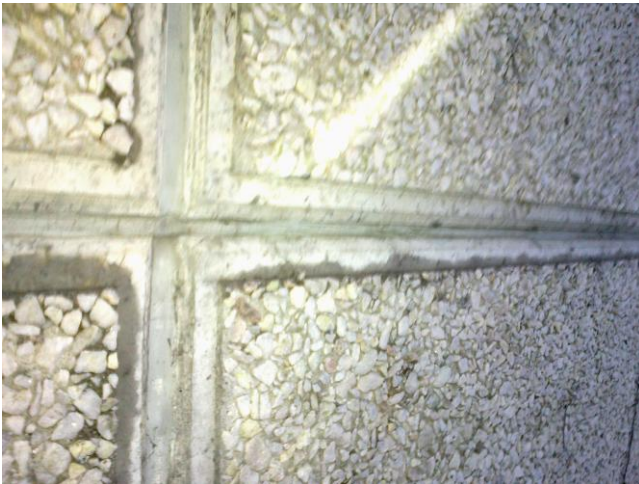
Julkisivuelementtien yleisilme on tyydyttävä. Elementtien reunamuotoilu pitää reuna-alueet märkänä sadeiden jälkeen (kuva 1). Elementtien reunoilla on havaittavissa verkkohalkeilua, mikä viittaa rapautumiseen (kuva 2). Rakennuksen vierustalla kasvavat humalakasvit sotkevat ja pitävät seinäpintoja kosteina, myös talvella (kuva 3). Ikkunapellit vuotavat ja kastelevat seinäpintoja (kuva 4). Tuuletusputket puutuivat elementtisaumoista (kuva 5). Elementtien käyrityksiä ja hammastuksia ei havaittu. Julkisivujen nurkat on sisäänvedetyt ja verhoiluna on pelti, paikoin juuripeltejä on väännelty ja paikoin niitä on irrotettu kokonaan (kuva 6).

Kuva 1. Muotoilu pitää reuna-alueet kosteina

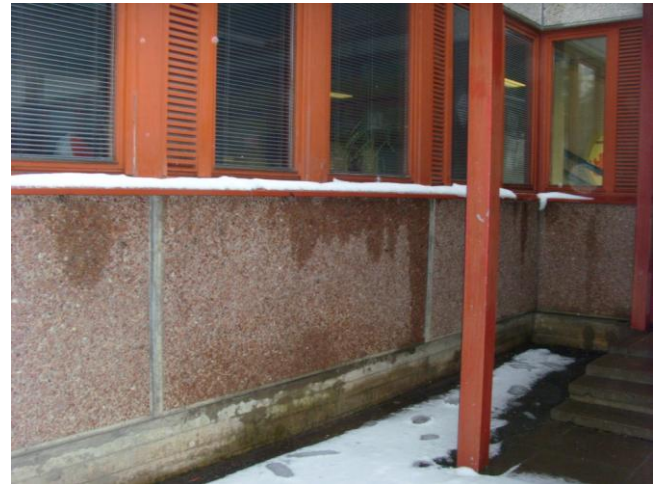
Kuva 4. Vuotavat pellitykset kastelevat seinäpinnat

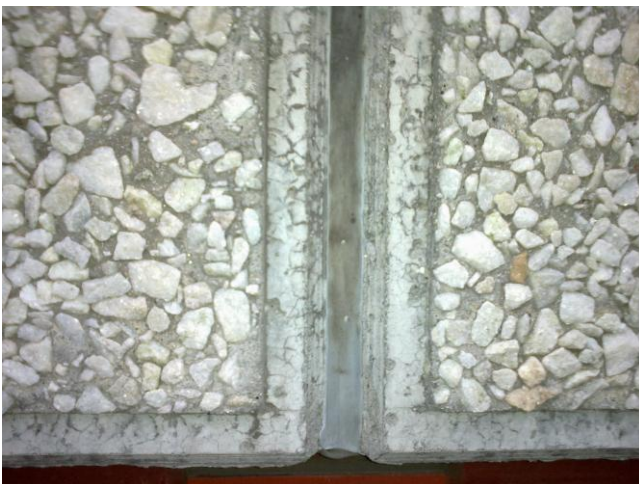
Kuva 2. Elementtien reunoilla on verkkohalkeilua

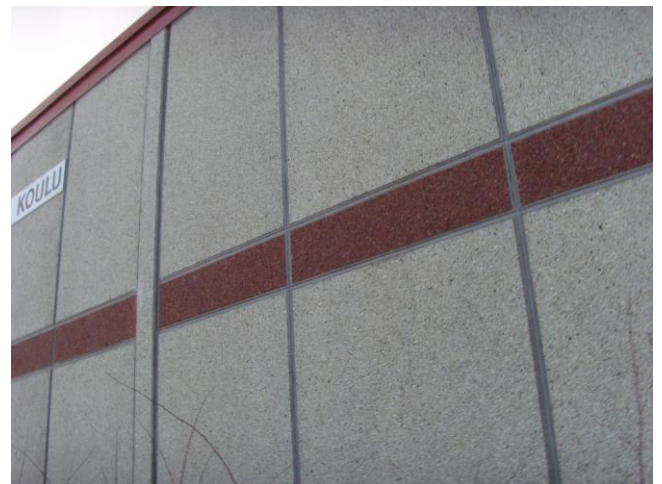
Kuva 5. Elementtisaumoista puuttuvat tuuletusputket

- Julkisivuelementtien saumat tulee uusida 2-3 vuoden kuluessa
- Nurkkien rakenne tulee muuttaa sellaiseksi, ettei siitä aiheudu kosteusrasitusta sokkelirakenteille

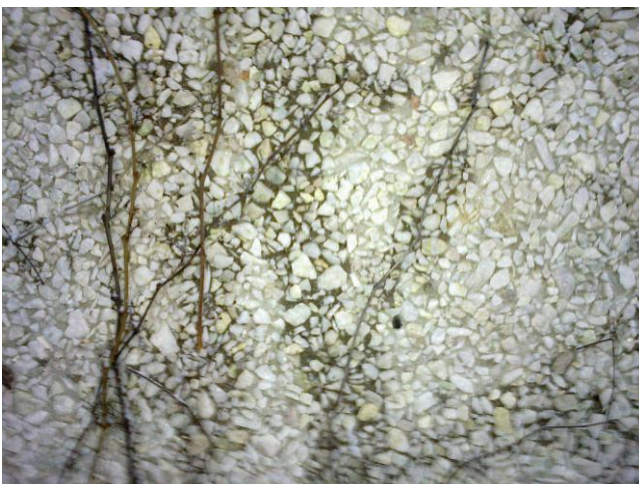
Kuva 3. Köynnöskasvit sotkevat ja pitävät seinäpintoja kosteina

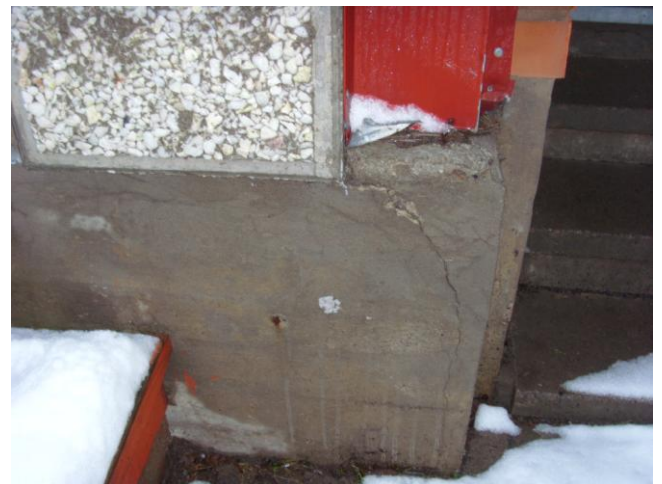
Kuva 6. Nurkan juuripelti on revitty pois, kertaalleen korjattu nurkka on rapautunut uudestaan

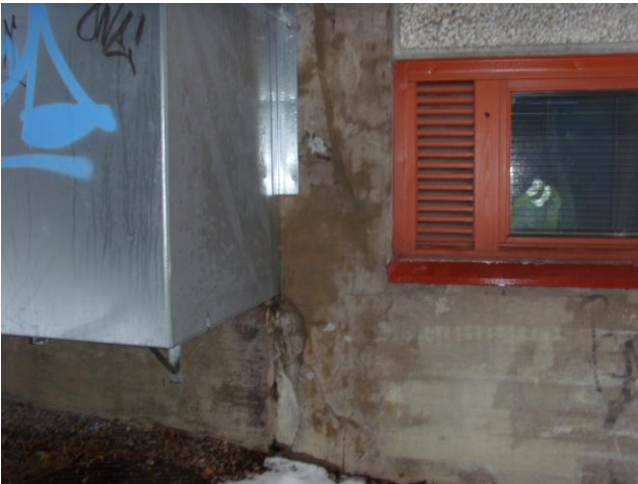
Sokkeleiden yleisilme on välttävä. Sokkeleissa on monin paikoin paikkauksia jotka ovat rapautuneet (kuva 7). Sokkeleissa esiintyy runsaasti halkeamia (kuva 8). Ulkonurkan rakenne lisää sokkelinurkkien kosteusrasitusta, aiheuttaen rapautumista (kuva 6). Eteläsivulla yhden sokkelinurkan kosteusrasitus on niin kova, että sokkeli-pinnalla on kalkkisaostumaa (kuva 9).

Kuva 7. Sokkelin paikkaukset ovat rapautuneet

- Sokkelin betonivaurioiden piikkaus, terästen puhdistus ja suojaus sekä laasti-paikkaus/ valukorjaukset, ylitasoitus ja suojapinnoitus 3 vuoden kuluessa
- Sokkeleiden halkeamat tulee injektoida epoksilla

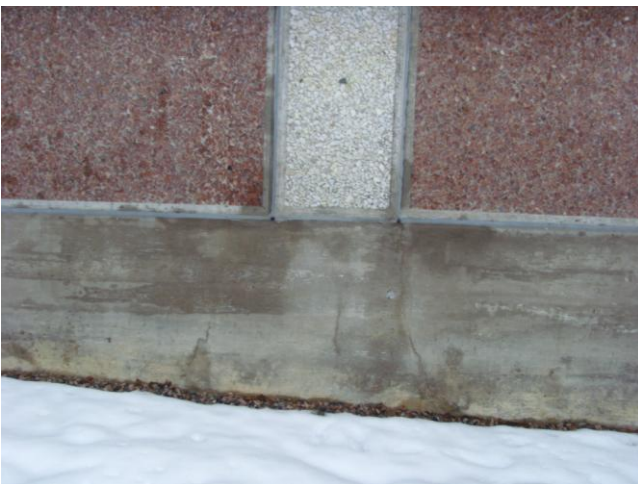
Kuva 8. Sokkelipinnoilla esiintyy halkeamia

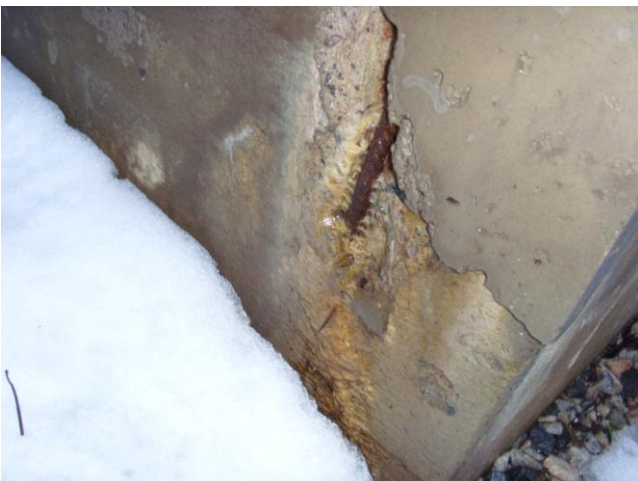
Kuva 9. Kosteuden aiheuttama kalkkisaostuma  
paikkauksen saumassa

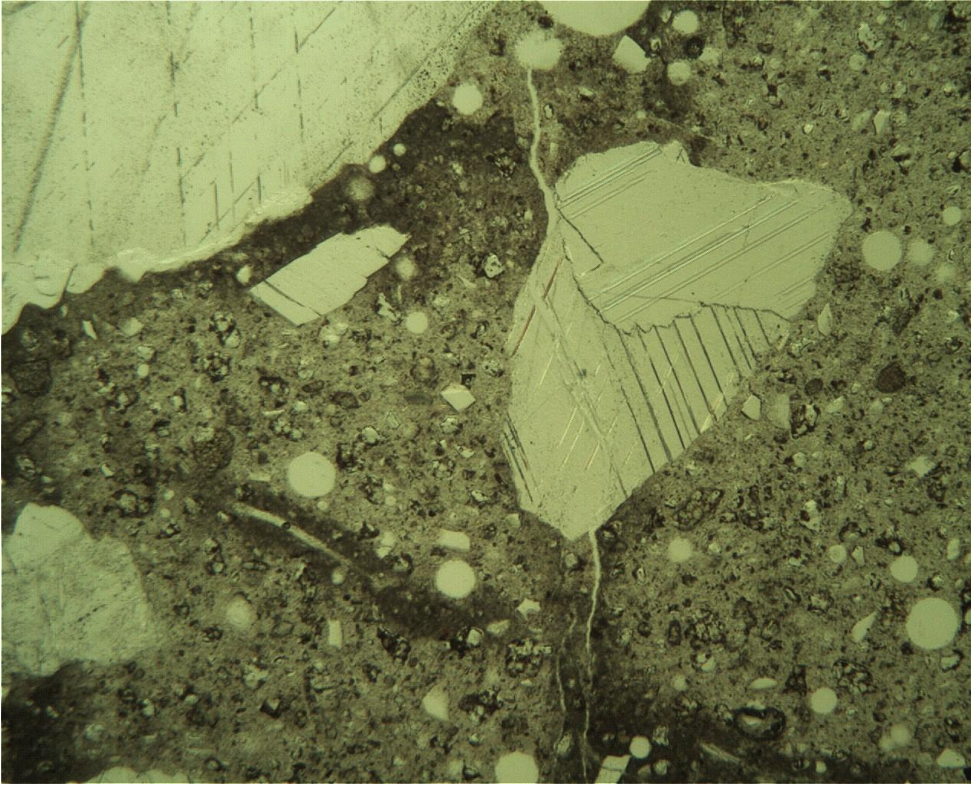
**Kuva 1.** Näyte KI 10JS, julkisivu, pesubetoni. Runkoainesta leikkaavaa mikrosäröilyä. Kuvan pidempi sivu on n. 1,8 mm.

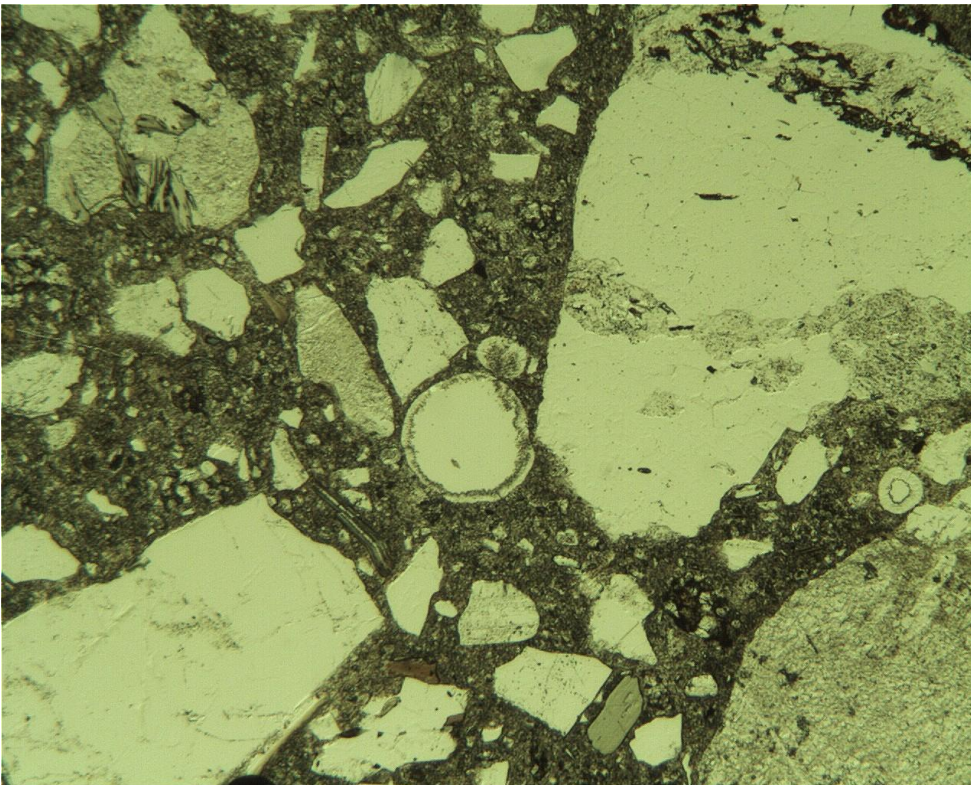
- Sokkelien huokosiin on kiteytynyt ettringiittiä ja osa huokosista on kokonaan täyttyneitä. Kokonaan täyttyneiden huokosten kiteytymät voivat paisuessaan heikentää betonien kestävyyttä
- Betonit eivät huokosrakenteensa perusteella ole arviolta pakkasenkestäviä kosteusrasituksessa

**Kuva 2.** Näyte KI 19SO, sokkeli. Suojahuokosiin on kiteytynyt ettringiittiä. Kuvan pidempi sivu on n. 1,8 mm.
