KIVISTÖN KOULU

ILMANVAIHTOJÄRJESTELMÄN KUNTOTUTKIMUS

Tutkimuksen ajankohta: vko 43 / 2008
Raportin päiväys: 30.10.2008
Tilaaajan yhteyshenkilö: Vantaan Kaupunki
Per Andersson, 040 5939212

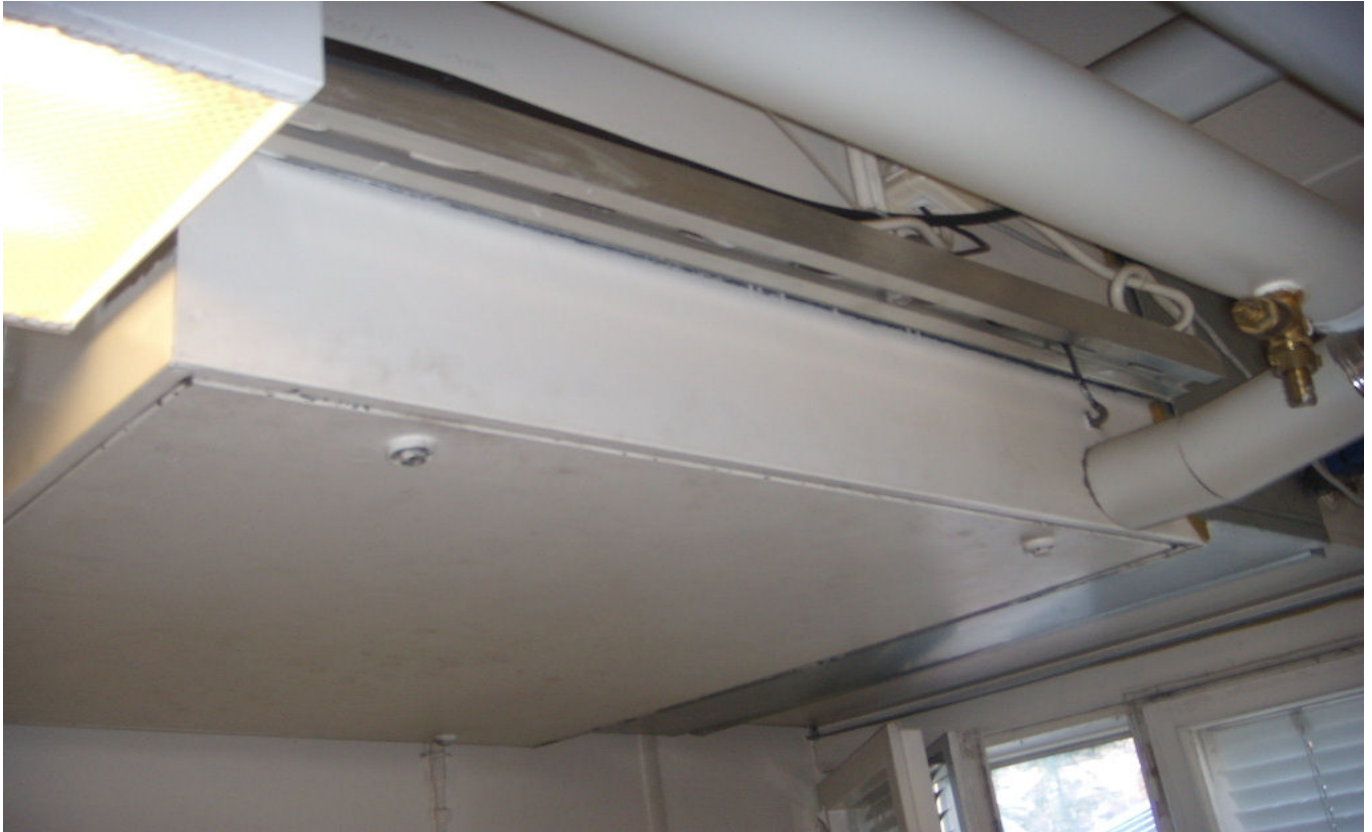
Ruokalan ja luokkahuoneen n:o 129 b ilmastointikone on yli 20 vuotta vanhaa ns. pakettikone (kuva 1). Kone on varustettu sulkupellillä, suodatinyksiköllä, vesilämmityspatterilla ja puhallinyksiköllä.

Tarkastettu tuloilmakone on kokonaisuus huomioiden korkeintaan välttävässä kunnossa. Kone itsessään levittää epäpuhtauksia kanavistoon ja sitä kautta huoneilmaan. Kone tulisi perushuoltaa ja korjata niin, jotta sen huoneilmaa heikentävät puutteet saadaan pienemmäksi. Koneen uusintaa tulee harkita lähivuosien aikana.

KUVA 1. Yleiskuva ruokalan tuloilmakoneesta.

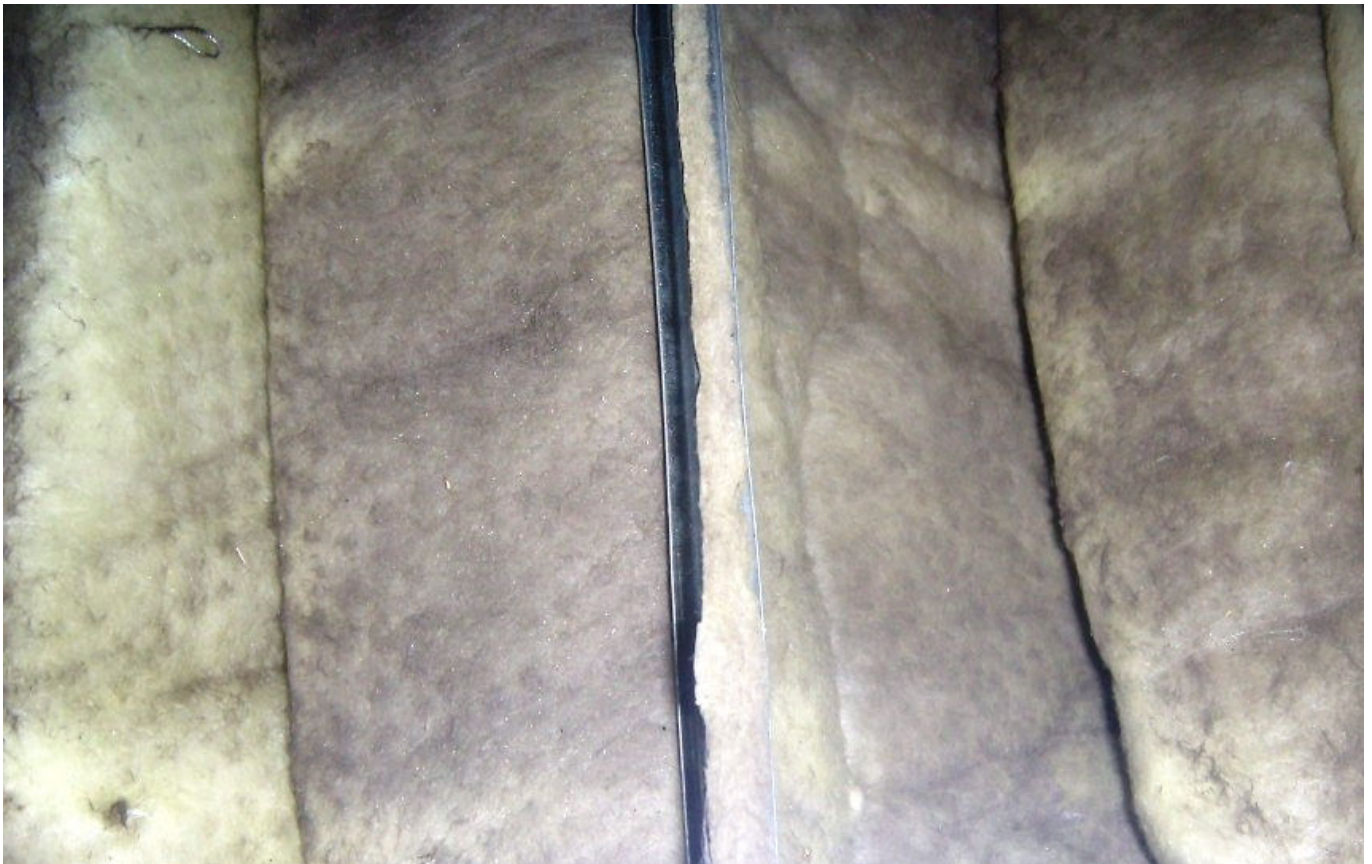
- Suodattimet ovat hieman pölyiset (kuva 2). Suodattimet tulee uusita huoltosuunnitelman mukaisesti.
- Tuloilmapuhallin on pölyinen (kuva 3). Tuloilmapuhallin tulee puhdistaa seuraavan huollon yhteydessä.
- Lämmityspatteri on hieman pölyinen. Patteri tulee puhdistaa seuraavan huollon yhteydessä.
- Hihnat ja urapyörät ovat kuluneet. Hihnat ja urapyörät tulee uusita seuraavan huollon yhteydessä.
- Tuloilmapuhaltimen puhallinkammio on villapintainen ja likainen (kuvat 4 ja kuva 5). Villapinta on paikoin kolhuilla, joten villakuituja pääsee irtomaahan huoneilmaan. Kammio tulisi puhdistaa ja villapinnat pellittää.

KUVA 2. Yleiskuva tuloilmasuodattimista.

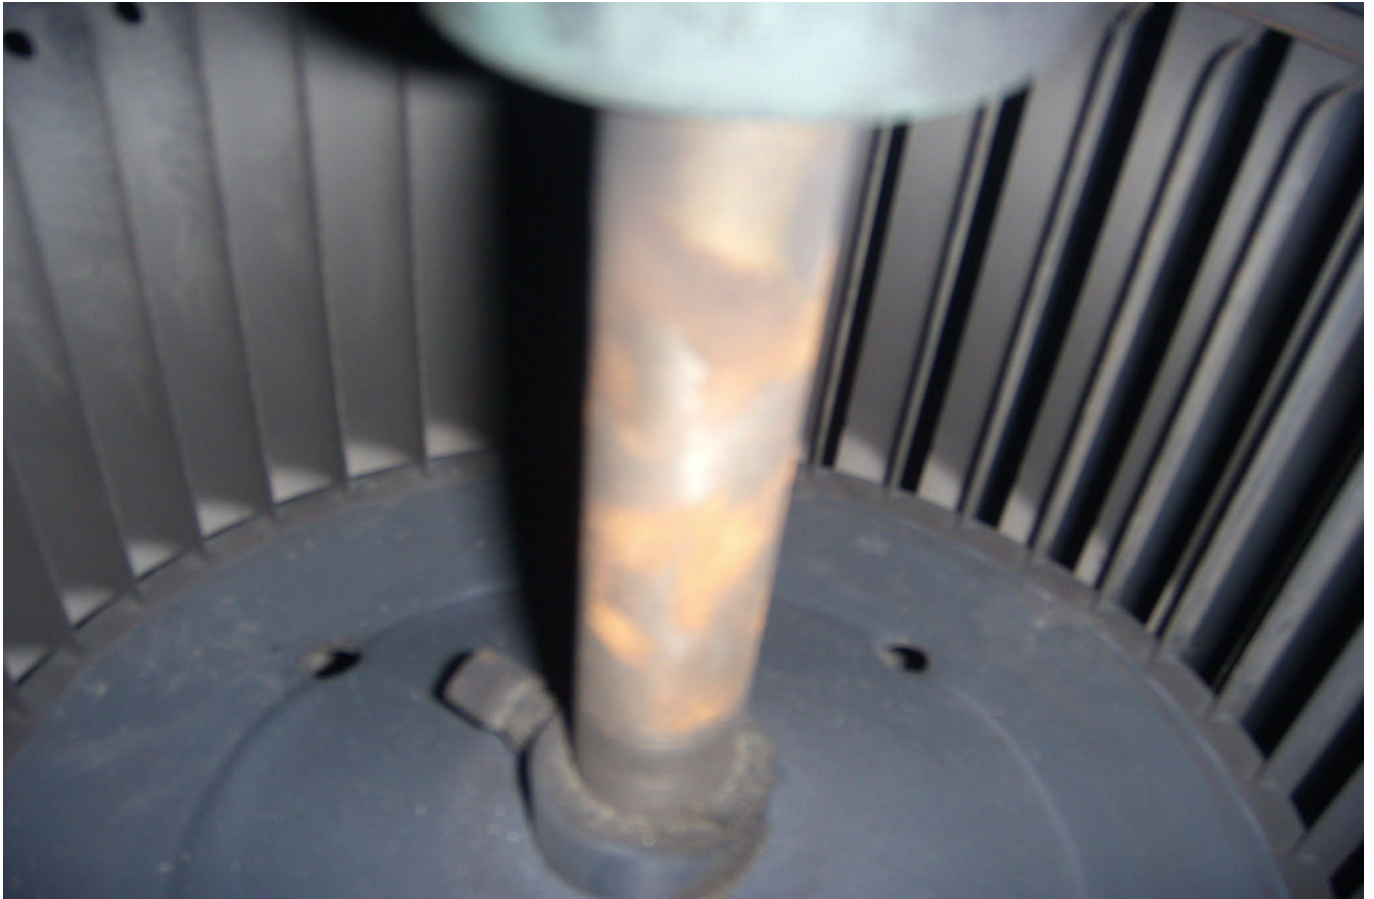
KUVA 3. Yleiskuva tuloilmakoneen puhaltimesta.

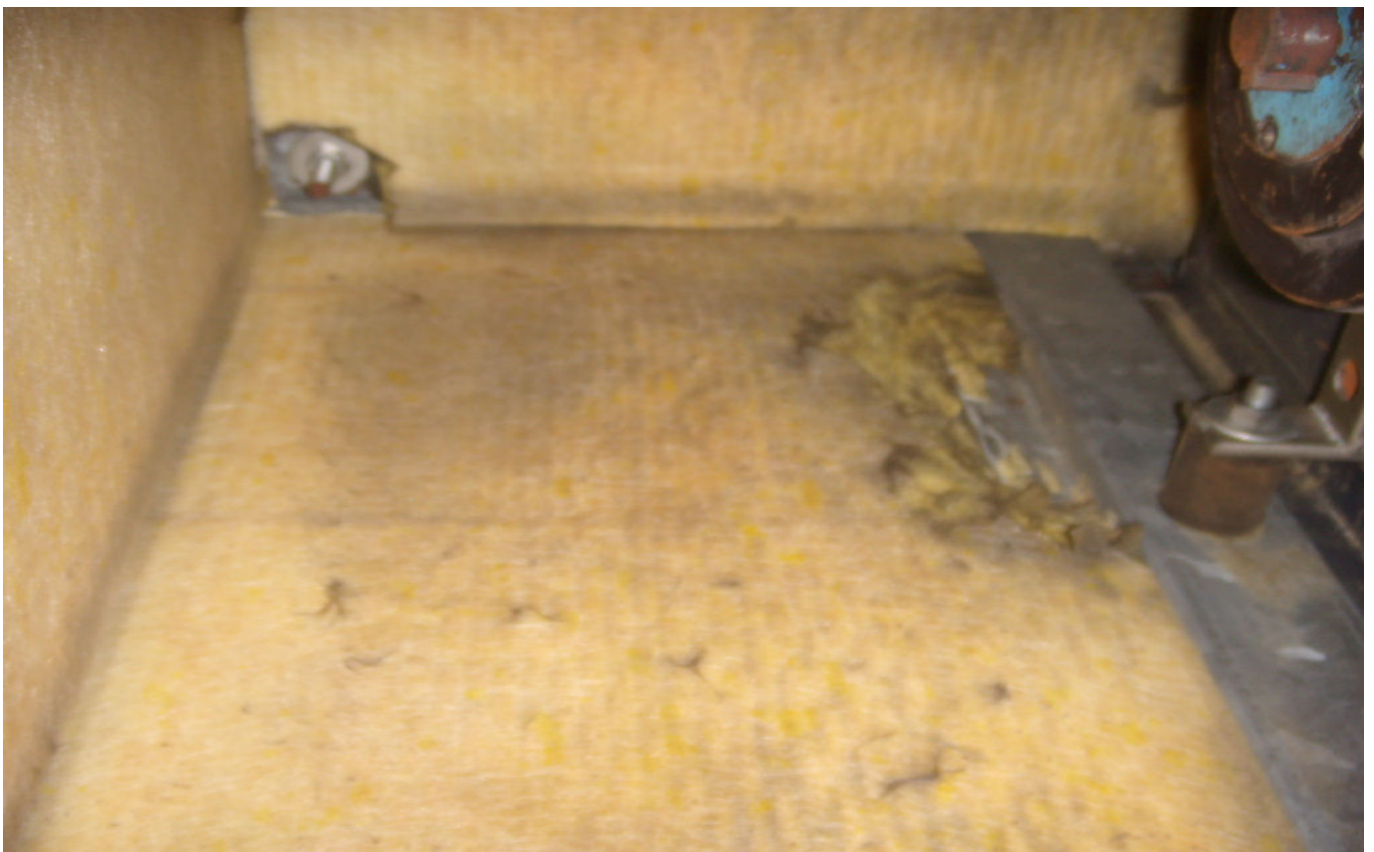
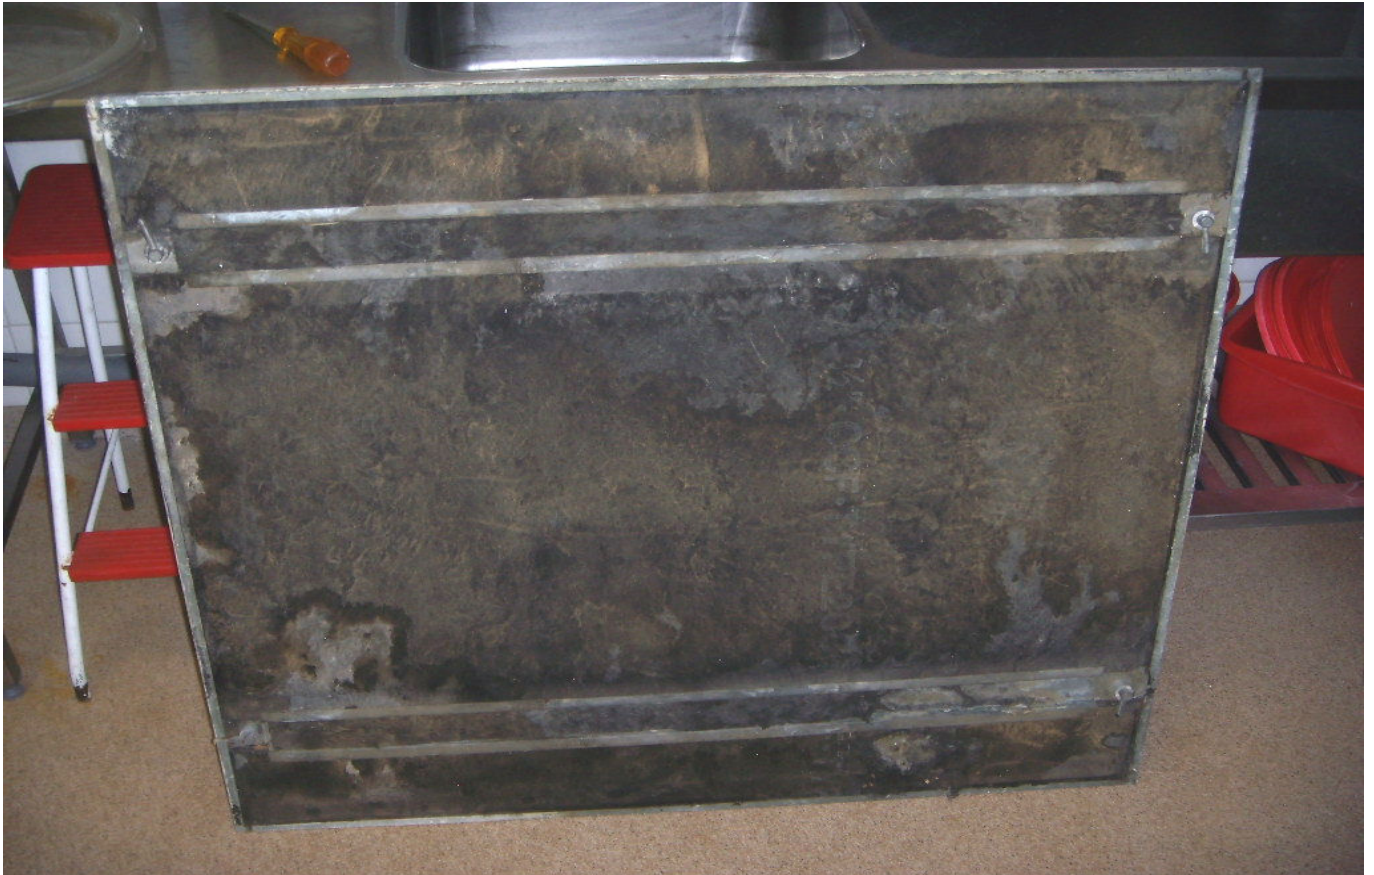
KUVA 4. Tuloilmakoneen villapinnat ovat paikoin kolhiintuneita.

KUVA 5. Tuloilmakoneen villapinnat ovat paikoin kolhiintuneita.

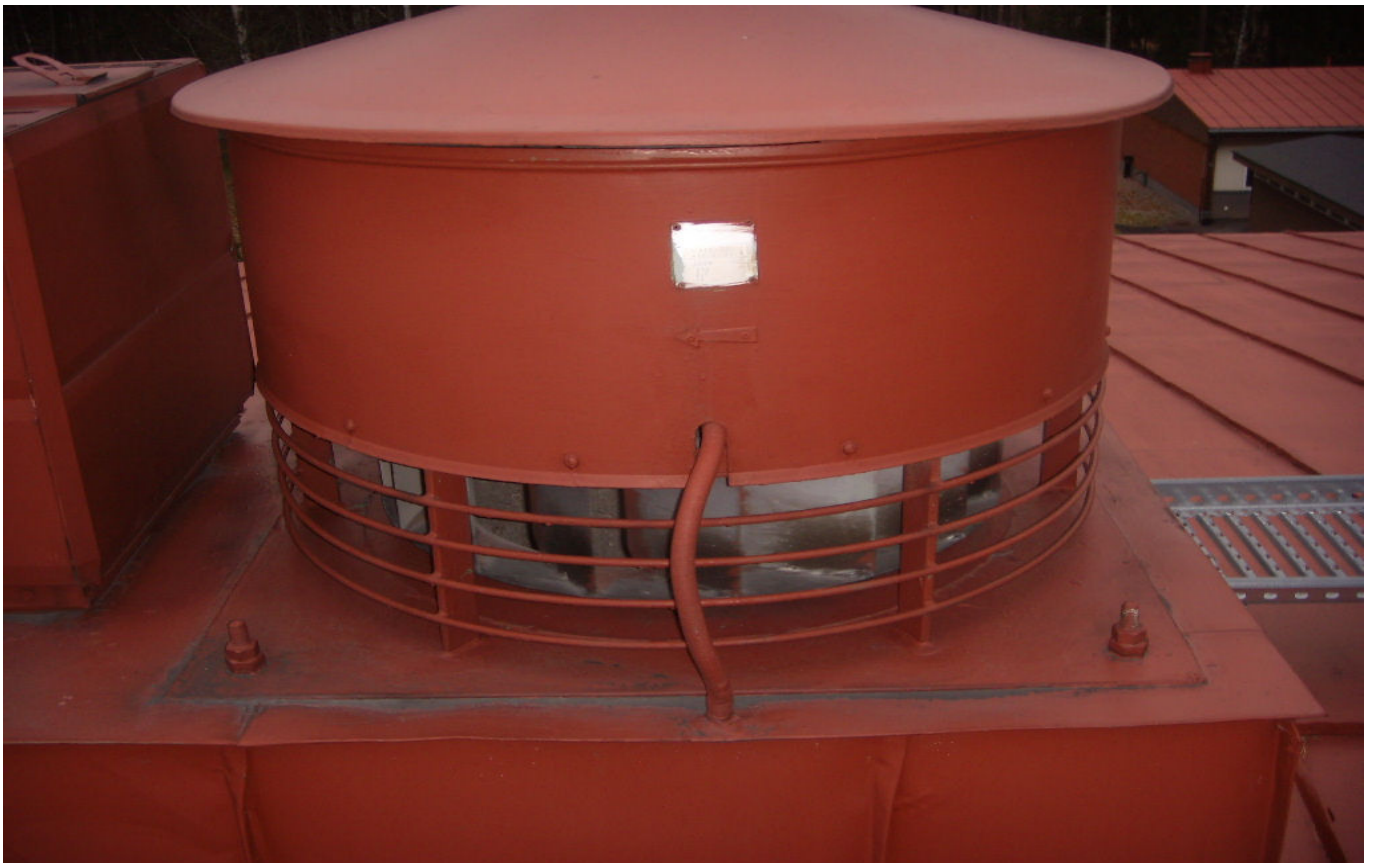
Koulurakennuksen poistoilmakoneet ovat pääosin vanhoja ns. huippuimureita ja ne sijaitsevat vesikatolla (kuva 6) ja ullakkotiloissa. Huippuimureita on osin uusittu vuosien varrella (kuva 7), mutta pääosin imurit ovat alkuperäisiä. Alkuperäiset koneet ovat teknisen käyttöiän perusteella korkeintaan välttävässä kunnossa ja uusitut koneet ovat tyydyttävässä kunnossa. Poistoilma-puhaltimet tulisi tarkastaa ja huoltaa kerran vuodessa, jotta niiden toimintakunto saadaan taatua. Alkuperäisten koneiden uusinta on ajankohtaista seuraavan kymmenen vuoden aikana. Koneiden iän karttuessa niiden huoltoon tulee panostaa jatkossa enemmän. Huollon yhteydessä havaitut puutteet tulee korjata ja yksittäiset laitteet tulee uusia tarpeen mukaan. Tarkastuskäynnin aikana havaittiin, että kaikissa huippuimureissa ei ole turvakytkimiä. Koneisiin tulisi asentaa turvakytkimet huoltojen yhteydessä.

KUVA 6. Yleiskuva vesikatolla olevasta huippuimurista.

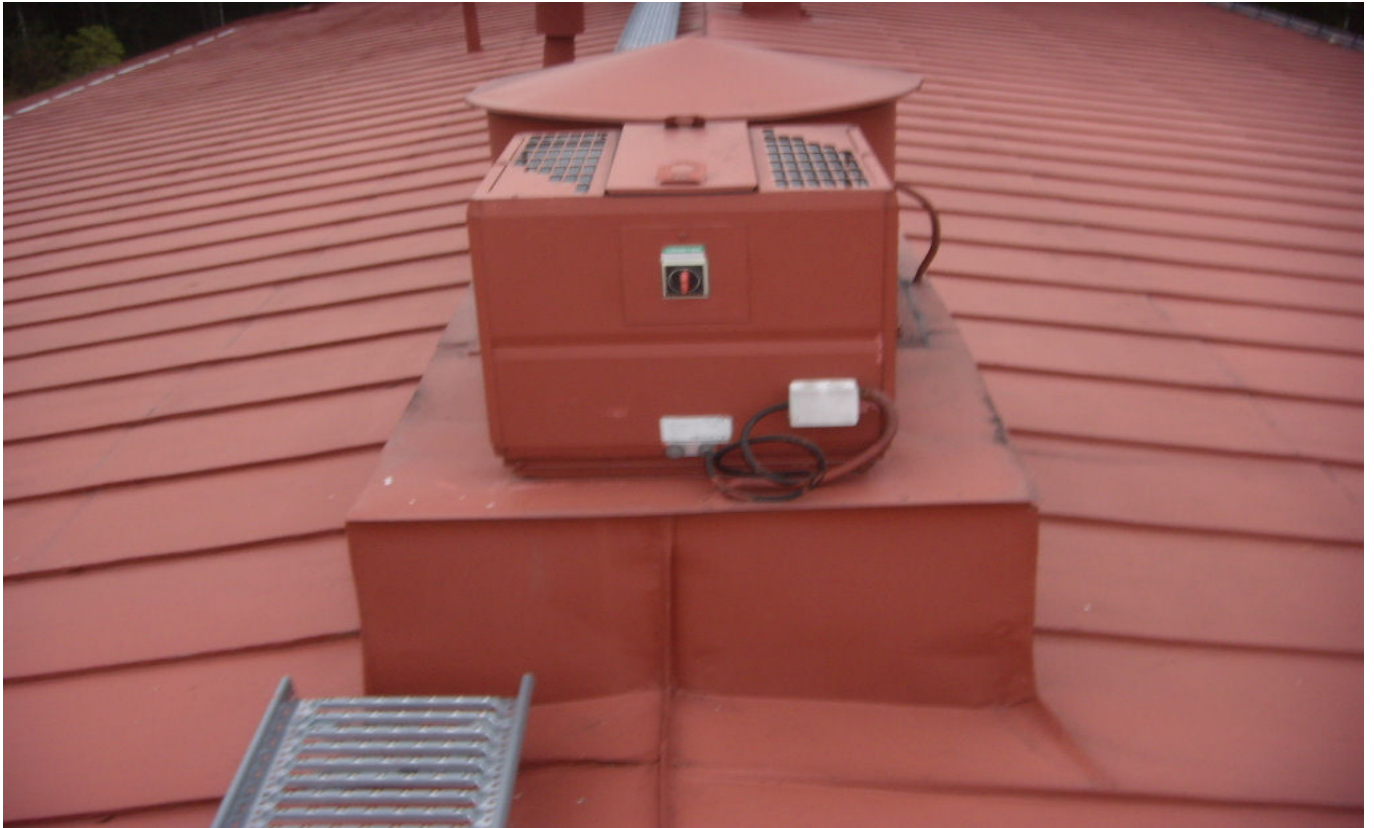
KUVA 7. Yleiskuva vesikatolla olevasta uusitusta huippuimurista.

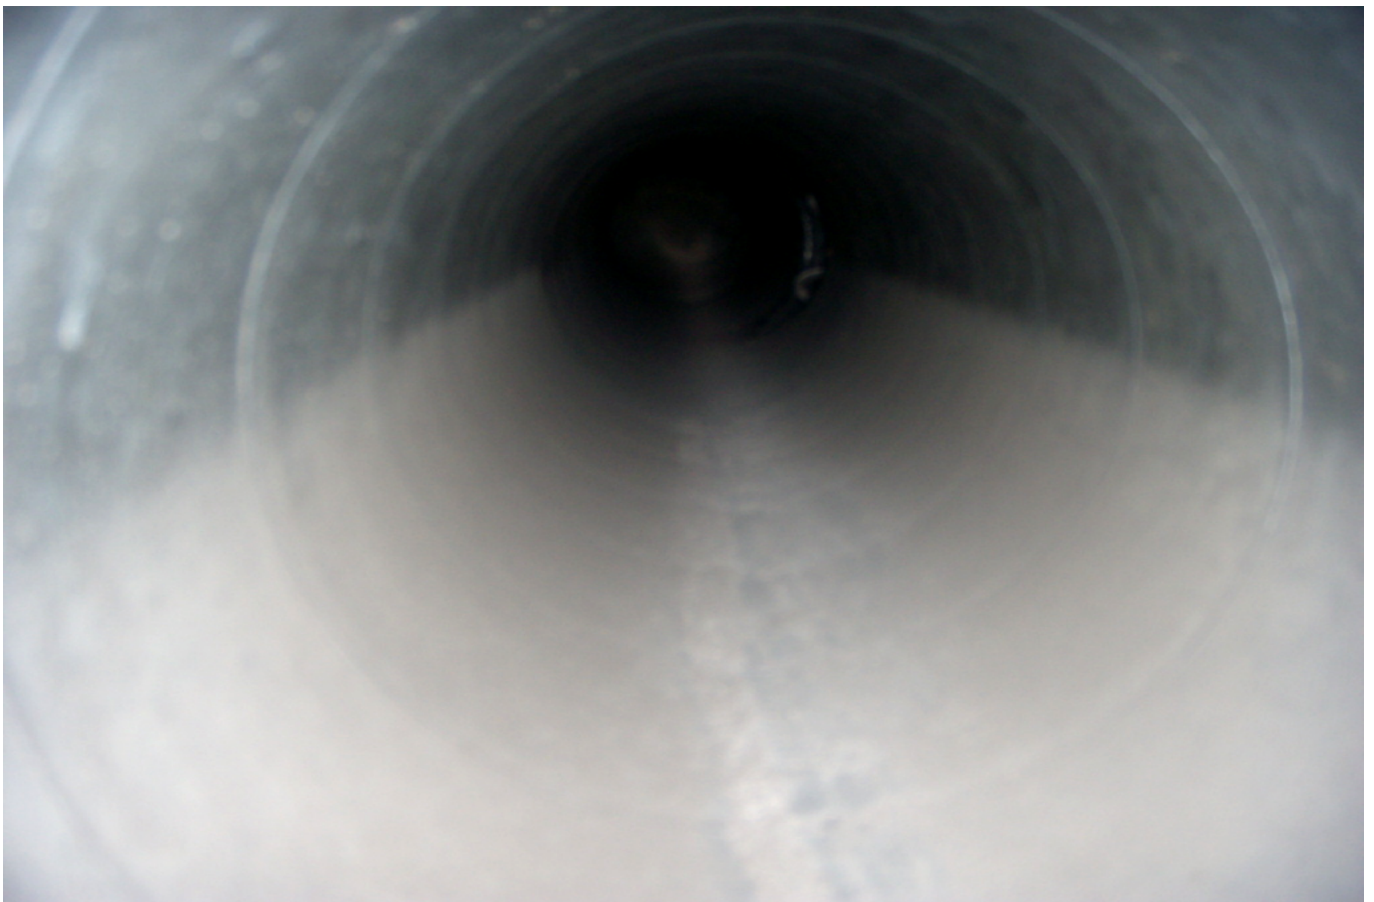
Tulo- ja poistoilmakanavat on rakennettu teräslevykanavista ja rakenneaineista kanavista. Teräslevykanavat ovat rakenteellisesti kunnossa, mutta rakenneaineiset kanavat ovat paikoin huonossa kunnossa. Teräslevykanavissa on havaittavissa pölykertymää (kuva 8) ja rakenneaineisissa kanavissa on havaittavissa pölyä ja betonin kappaleita (kuva 9). Teräslevykanavat tulee nuohota ja rakenneaineiset kanavat tulee korjata tai korvata teräslevykanavilla lähivuosien aikana.

KUVA 8. Yleiskuva poistoilmakanavasta.

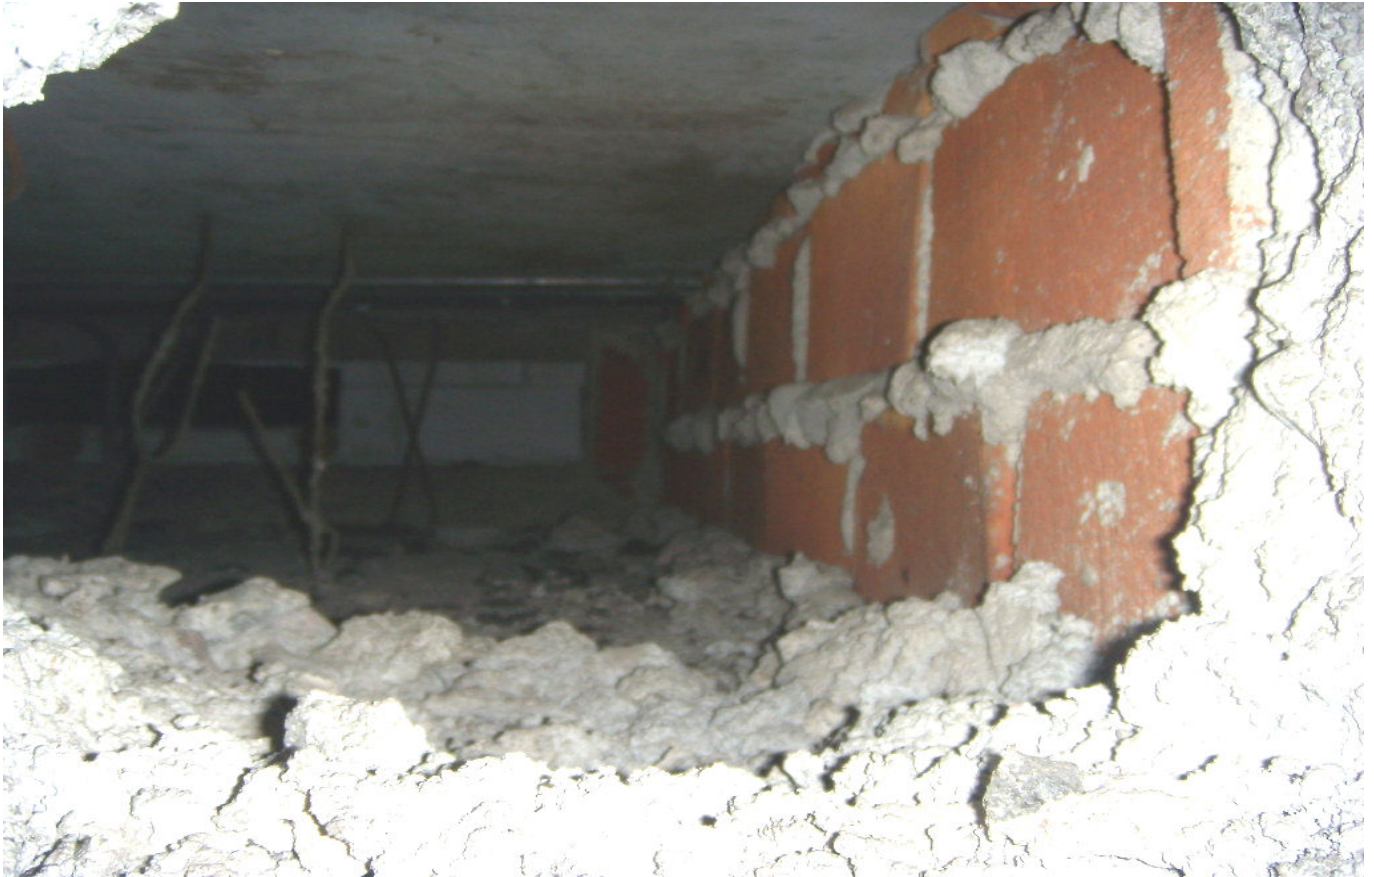
KUVA 9. Yleiskuva rakenneaineisesta tuloilmakanavasta.

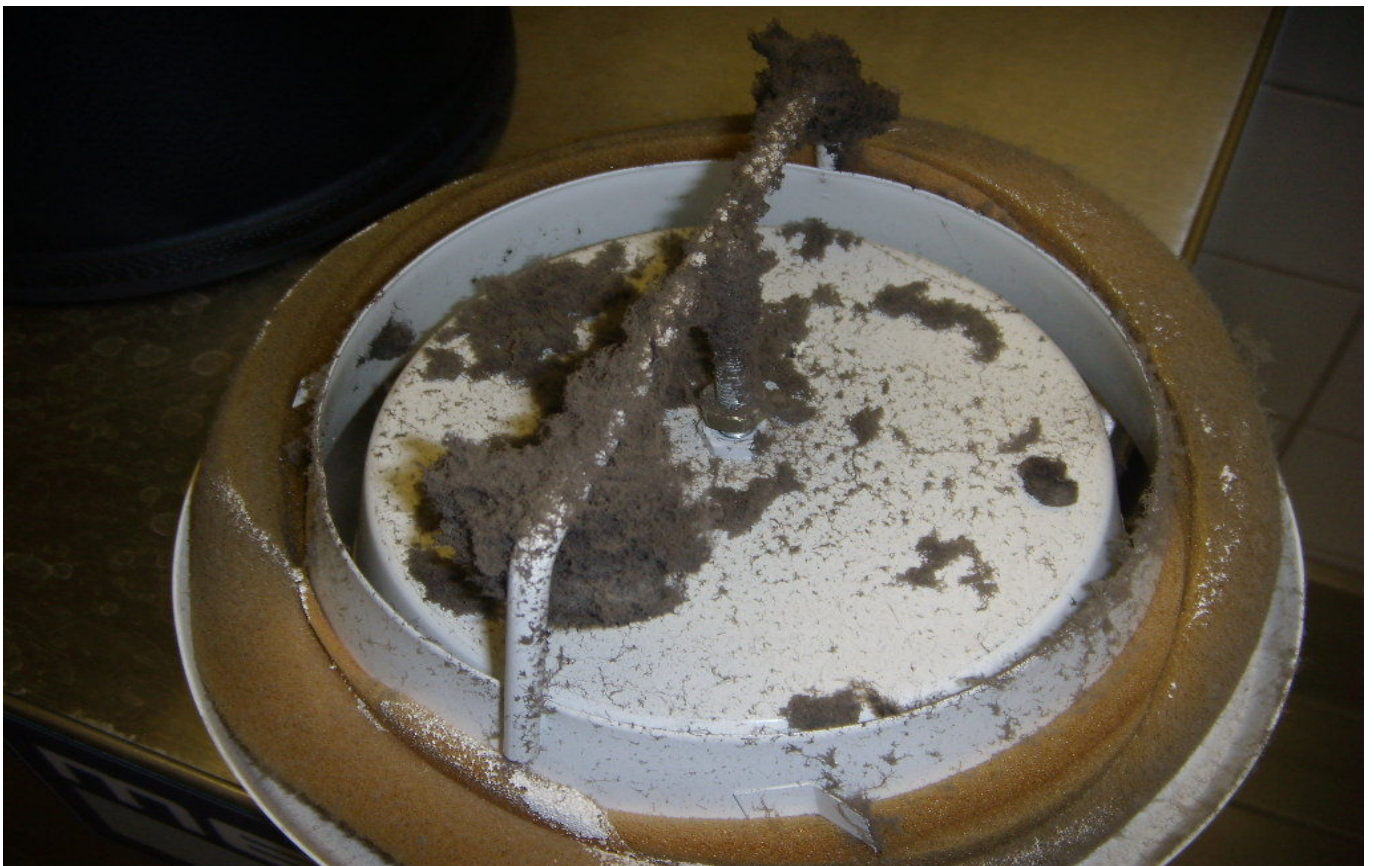
Poistoilmaventtiilit ovat alkuperäisiä kartioventtiileitä. Venttiilit ovat täysin toimivia nykyjärjestelmässä. Poistoilmaventtiilit ovat osin melko pölyisiä (kuva 10). Venttiilit tulisi puhdistaa ensitilassa.

KUVA 10. Yleiskuva poistoilmaventtiilistä.

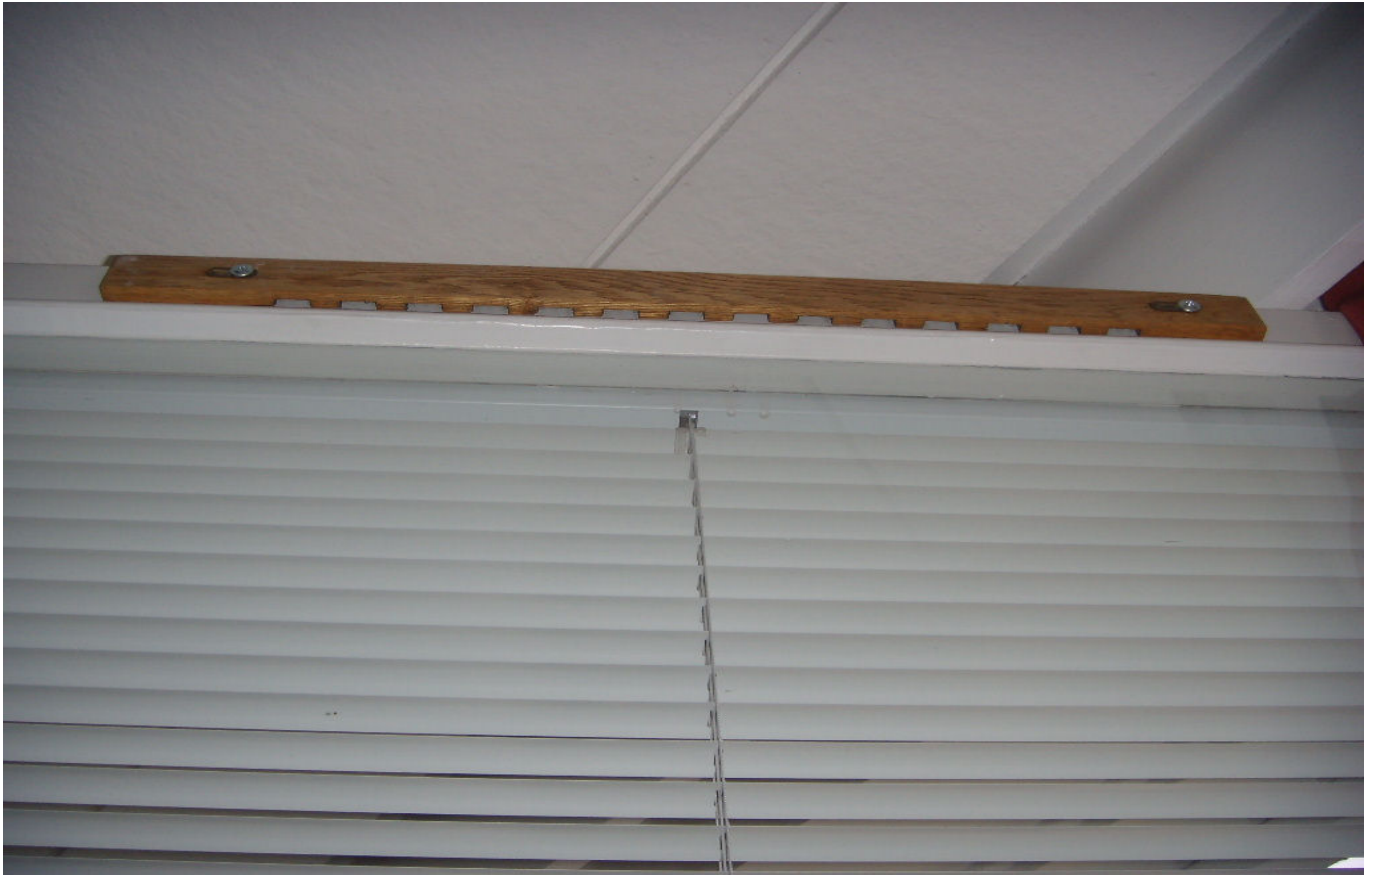
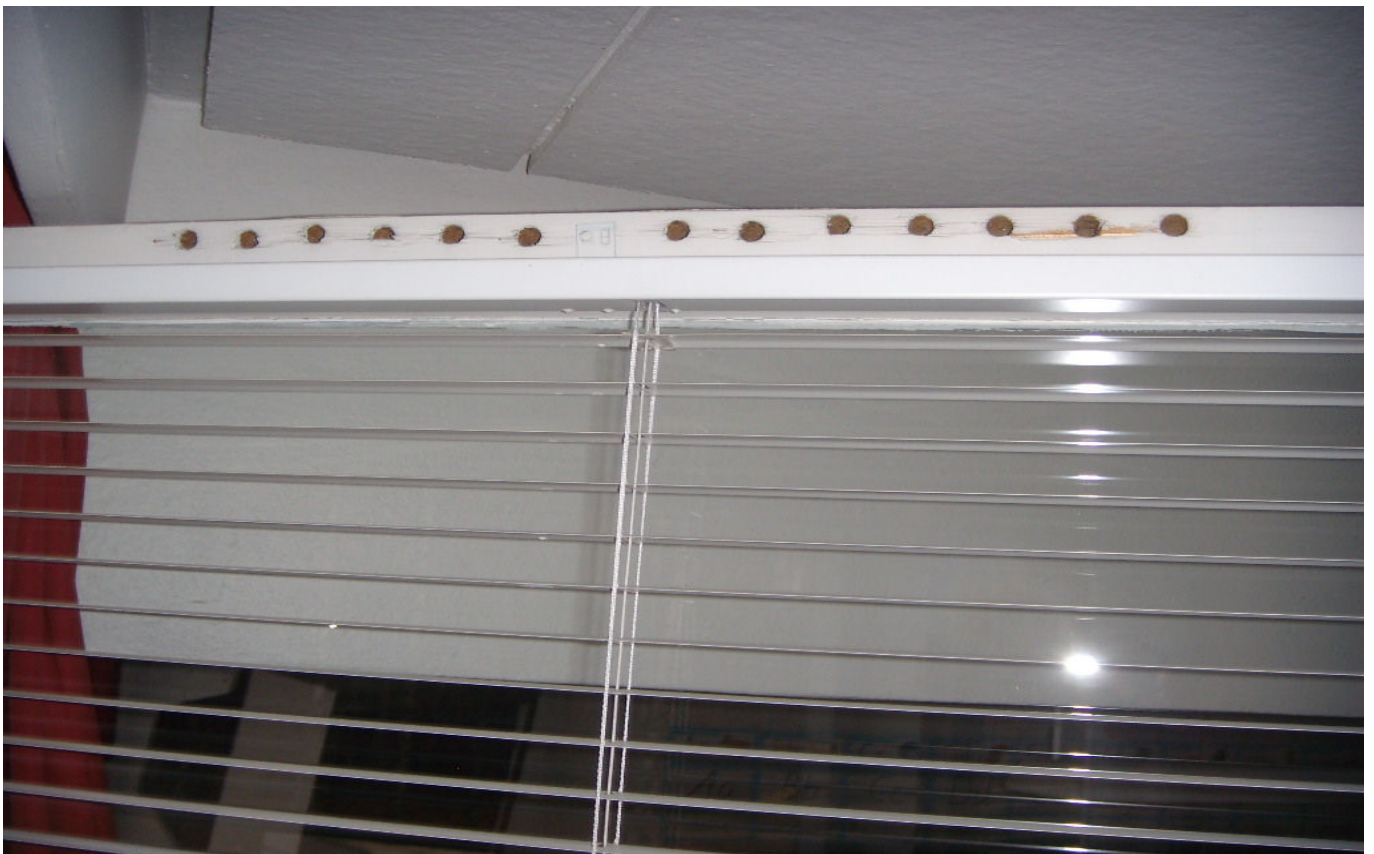
Opetustilojen ikkunoissa on vanhat korvausilmaventtiilit (kuva 11 ja kuva 12). Korvausilmaventtiilien reiät ovat osin pölyisiä ja tukossa sekä niistä puuttuvat suodattimet. Korvausilmaventtiilit tulisi puhdistaa ensitilassa ja niihin asentaa suodatinkangasta mikäli mahdollista.

KUVA 11. Yleiskuva luokan korvausilmaventtiilistä.

KUVA 12. Korvausilmaventtiin reiät.

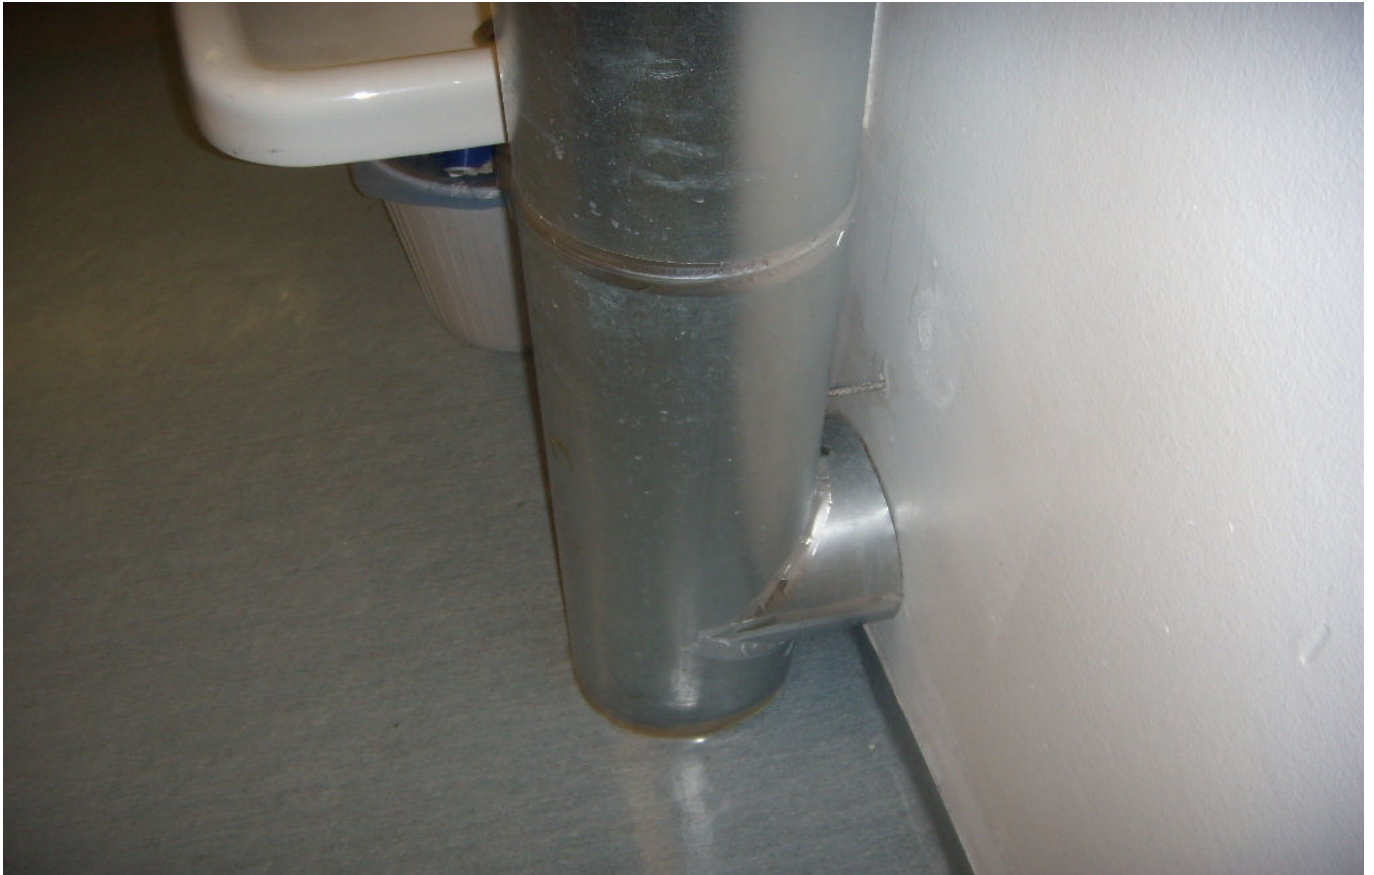
Koulun alustatilaan on asennettu poistoilmapuhallin. Poistoilmakanavat kulkevat osin seinillä näkyvillä. Aikaisemmin tehtyjen tutkimuksien perusteella ilmastointikanavien tiivistys / teippaus on annettu talonmiehen tehtäväksi (kuva 13). Tarkastuskäynnillä tarkasteltiin poistoilmakanavien tiiveyttä merkkisavun avulla. Tutkimuksissa kanavien tiiveydessä ei havaittu puutteita. Lisäksi tarkastuksissa havaittiin, että kanavat ovat eristetty villalla, jonka päällä on suojapelti. Talonmies on tiivistänyt suojapeltien saumoja, joka ei välttämättä auta kanavien tiivistyksessä. Koulurakennuksen ollessa huomattavan alipaineinen on täysin mahdollista, että hieman korvausilmaa tulee myös alustatiloista. Luokkatilojen korvausilman saanti on ehdottoman tärkeää ja sitä tulee parantaa ensitilassa.

KUVA 13. Yleiskuva alustatilan poistoilmakanavasta.

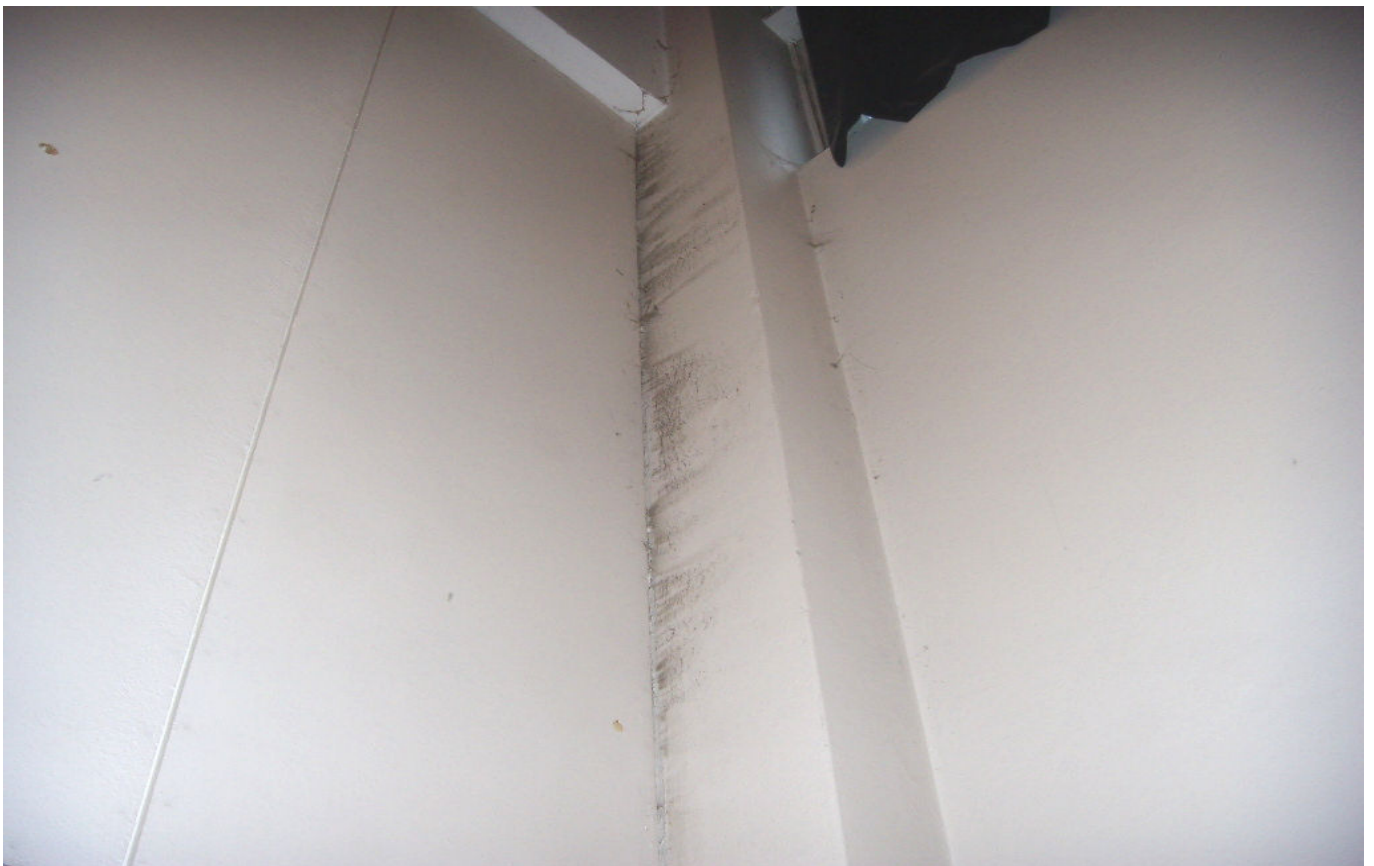
Koulurakennus on melko alipaineinen, koska korvausilmaventtiileitä ei ole tarpeeksi. Korvausilmaa tulee myös rakenteiden läpi (kuva 14). Koulun ulko-ovissa on korvausilmaventtiilit, mutta ne ovat kiinni (kuva 15). Ulko-ovien korvausilmaventtiilit tulisi avata ja mikäli mahdollista tulisi venttiileihin asentaa suodatinkangas, jolla estetään suurempien roskien pääsy sisätiloihin. Koulurakennuksen ilmanvaihtoa tulee parantaa ensitilassa.

KUVA 14. Yleiskuva rakenteista.

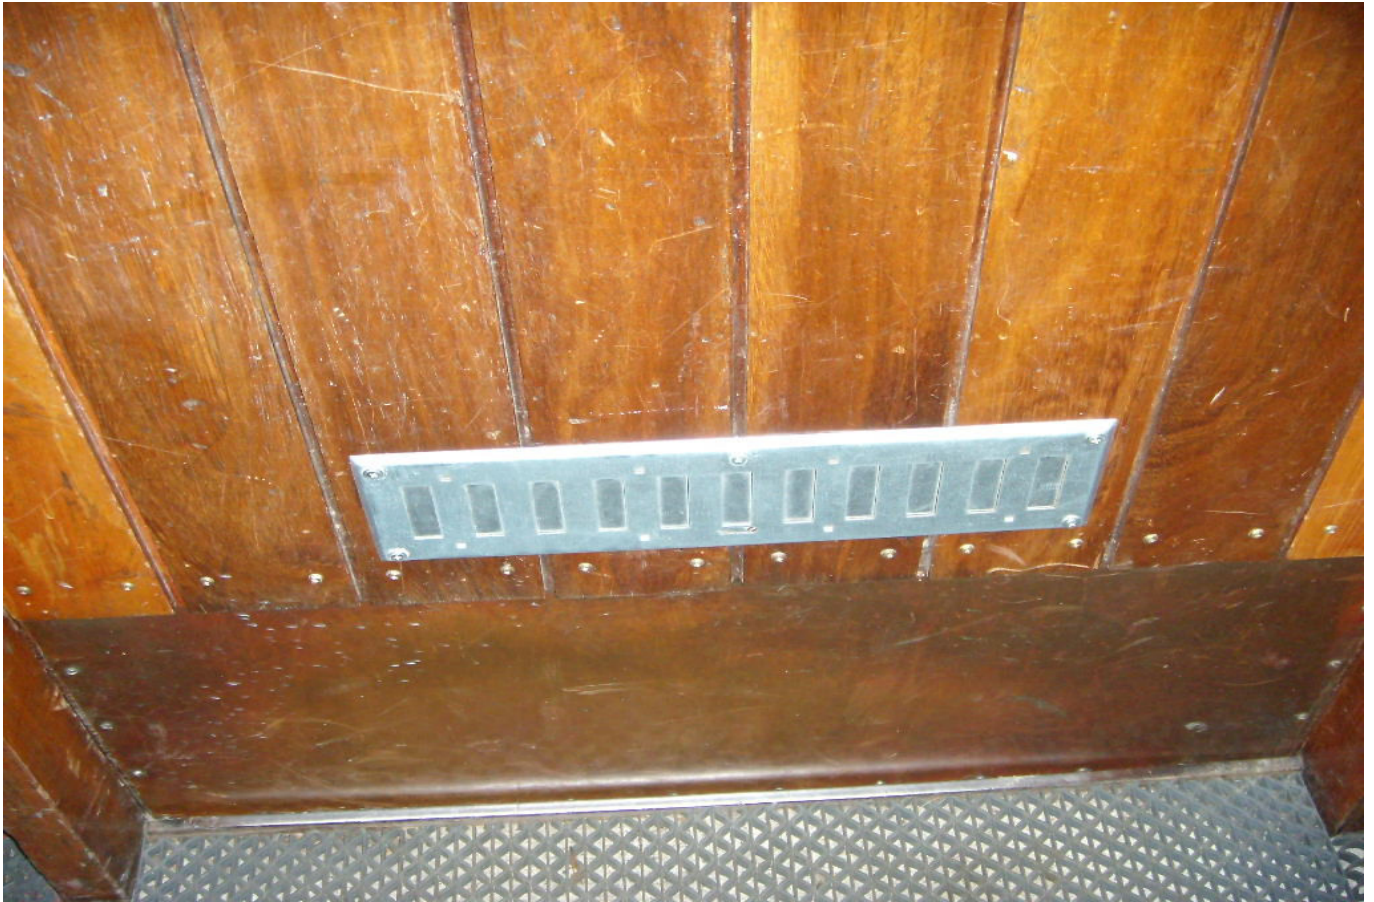
KUVA 15. Yleiskuva ulko-oven korvausilmaventtiilistä.
