Tilaja:ISS Palvelut Oy
Juha Leppälä
Rajatorpantie 8 A
01600 VANTAA**KIVISTÖN KOULU****TIIVISTYSKORJAUSTEN TARKASTELU
MERKKIAINEKOEELLA**

Aika: 12.8.2011

Paikka: Kivistön koulu
Vanha Nurmijärventie 25
01670 Vantaa

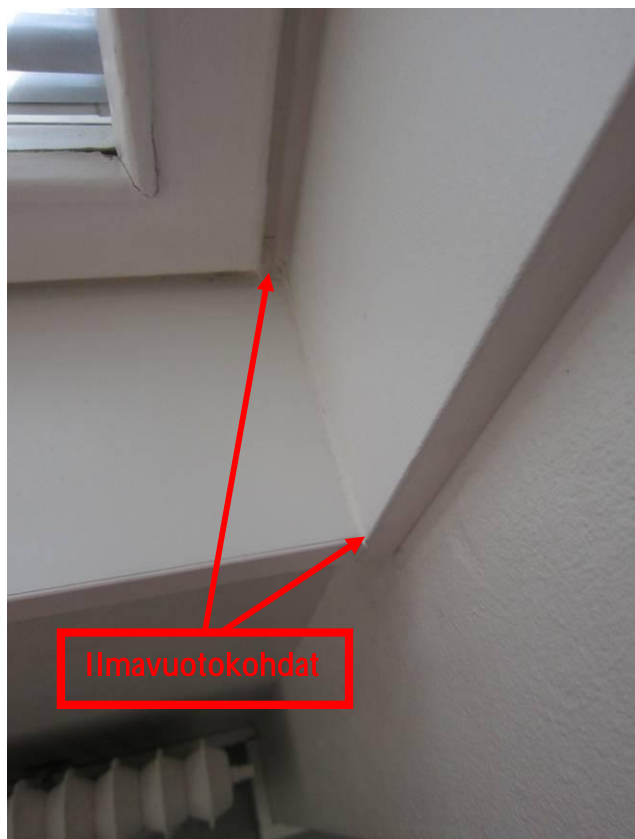
- Mittaushetkellä sää oli puolipilvinen ja lähes tyyni. Vanhan Nurmijärventien puoleisen luokkahuoneen paine-ero ulkoilmaan nähden oli -6...-7,5 Pa alipaineinen ennen merkkiainekokeen aloittamista. Tilaa ei alipaineistettu merkkiainekokeen aikana.
- Ilmavuotoja havaittiin ikkunapenkin alareunasta ikkunoiden nurkissa olevien pilarien juuresta, kuva 1. Ilmavuotoja oli myös havaittavissa ikkunan keskialueella ikkunapenkin alapuolelta. Lisäksi ilmavuotoja havaittiin koko luokkahuoneen matkalla lattia-seinäliittymästä, kuva 2.

Kuva 1. Ikkunaliittymästä havaittiin ilmavuotoa nuolien osoittamista paikoista.

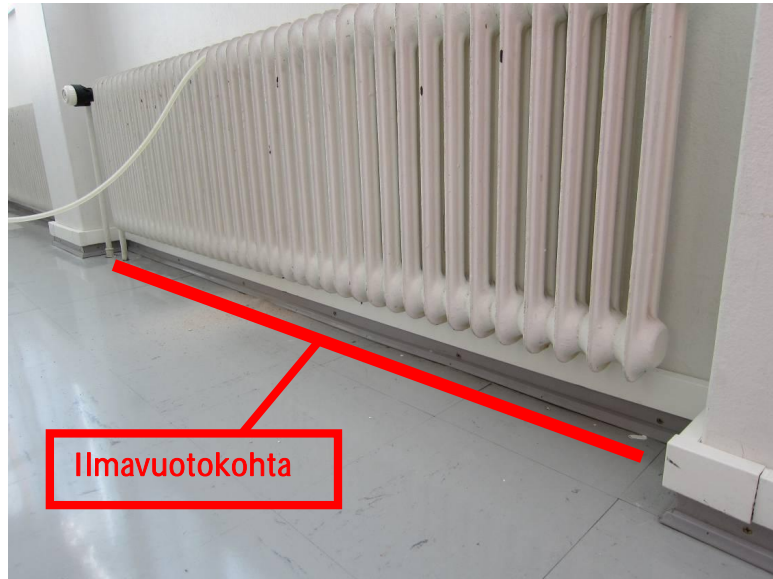
Kuva 2. Lattia-seinäliittymästä havaittiin ilmavuotoa kuvaan merkatulla alueella.

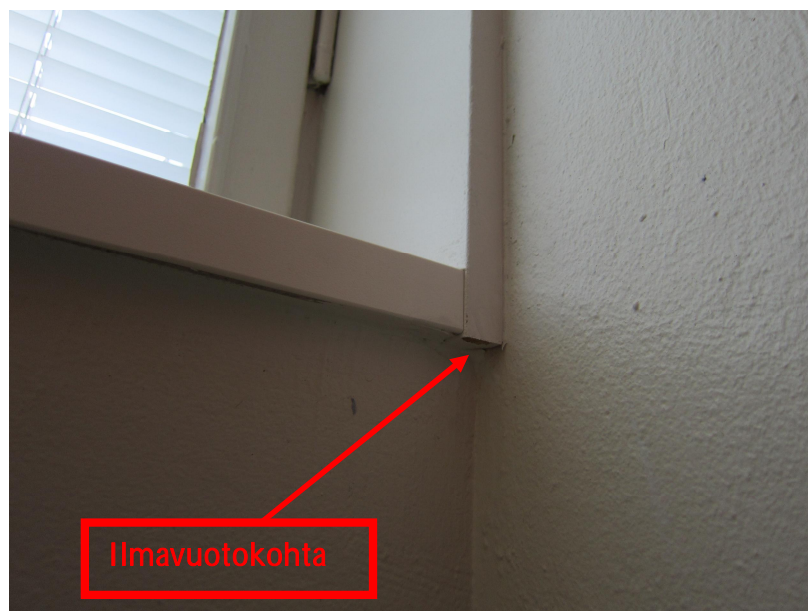
- Mittaushetkellä sää oli puolipilvinen ja lähes tyyni. Pihan puoleisen luokkahuoneen paine-ero ulkoilmaan nähden vaihteli -2...-2,5 Pa välillä ennen merkkiainekokeen aloittamista. Luokkahuonetta ei alipaineistettu ennen merkkiainekokeen aloittamista.
- Ilmavuotoja havaittiin ikkunapenkin alareunasta, ikkunoiden vieressä olevan pilarin ja smyykilaudan saumasta, kuva 3. Ilmavuotoja oli myös havaittavissa ikkunan keskialueella ikkunapenkin alapuolelta. Lisäksi ilmavuotoja havaittiin koko luokkahuoneen matkalla lattia-seinäliittymästä.

Kuva 3. Ikkunapenkin alapuolelta havaittiin ilmavuotoa.
