KOIVUKOTI 1

NUOHOUSTYÖN TARKASTUSKUVAUS

Tutkimuksen ajankohta: vko 2-3 / 2009
Raportin päiväys: 28.01.2009
Tilaaajan yhteyshenkilö: Vantaan Kaupunki
Markku Virtanen, 040 5307916

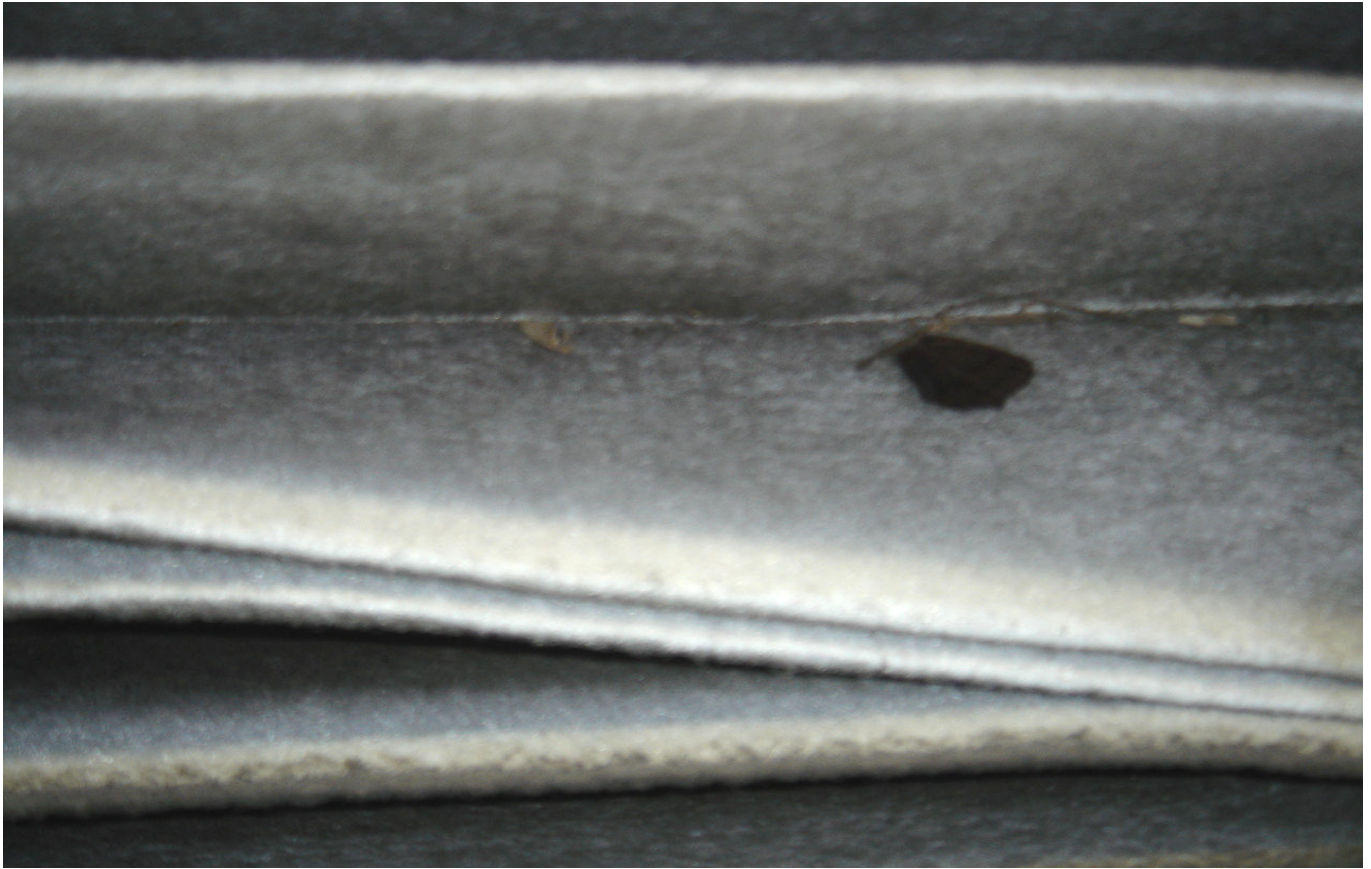
KUVA 1. Yleiskuva tuloilmasuodattimista.

- Suodatinkehikko ei ole täysin tiivis. *Suodatinkehikko tulee tiivistää asianmukaisesti, jotta ohivirtaus saadaan loppumaan seuraavan huollon yhteydessä.*
- Suodattimet ovat hieman pölyiset (**kuva 1**). *Suodattimet tulee uusida huoltosuunnitelman mukaisesti.*
- Lämmityspatterissa on muutama kolhu. *Lämpöpatterin kolhut tulee kammata auki seuraavan huollon yhteydessä.*
- Puhallin on hieman pölyinen (**kuva 2**). *Puhallin tulee puhdistaa / pestä seuraavan huollon yhteydessä.*
- Puhaltimen ja moottorin urapyörät eivät ole linjassa. *Urapyörät tulee kohdistaa tarkemmin seuraavan huollon yhteydessä.*

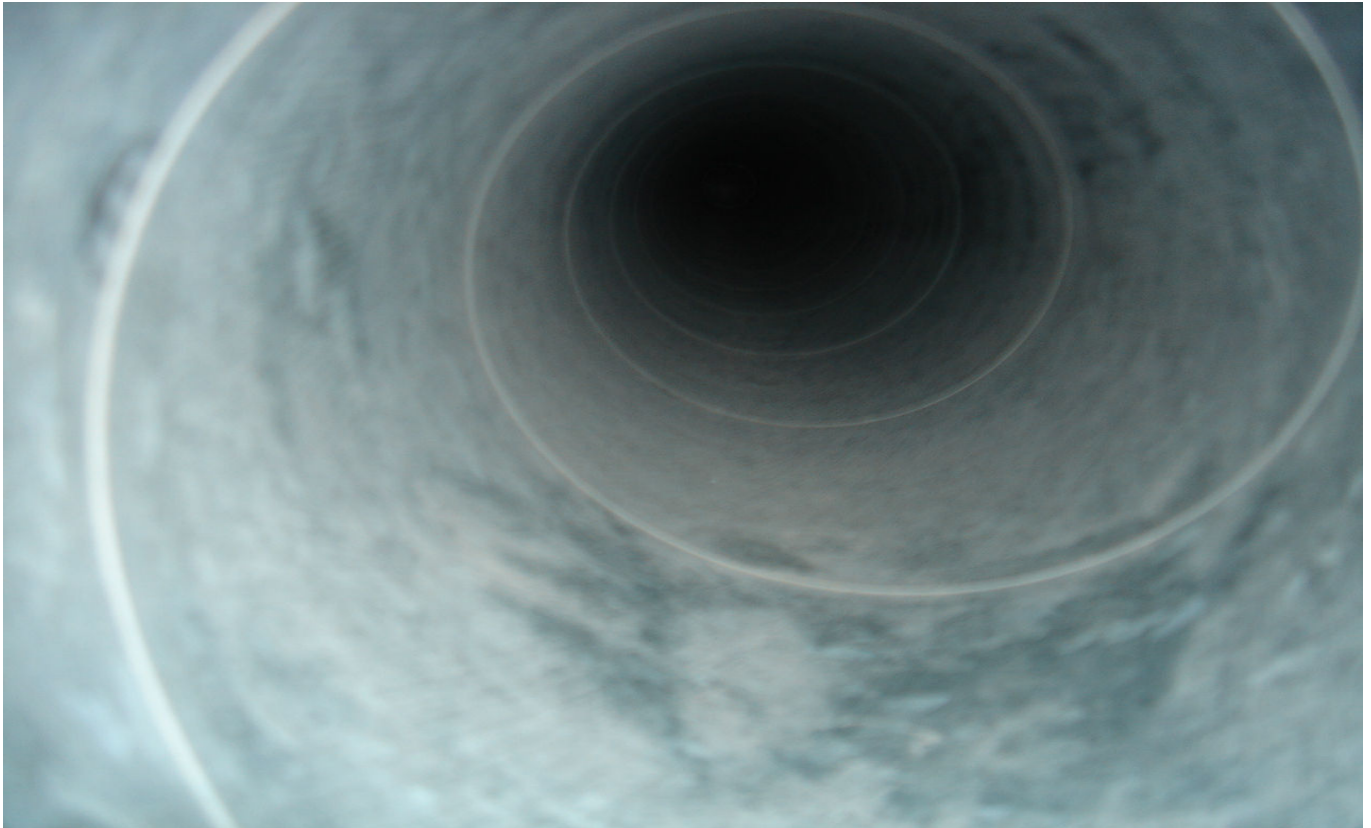
KUVA 3. Yleiskuva tuloilmakanavasta.

Tulo- ja poistoilmakanavat on rakennettu terälevykanavista (kierresaumaputkea ja kanttikanaavaa), jotka ovat rakenteellisesti kunnossa. Ilmastointikanavista kuvattiin noin 80 %. Kuvauksissa on havaittavissa, että tuloilmakanavassa on ainoastaan hieman pölykertymää (kuva 3). Poistoilmakanavissa on paikoin melko paljon pölykertymää (kuva 4 ja kuva 5). Poistoilmakanavat joissa on havaittavissa pölykertymää, tulisi nuohota.

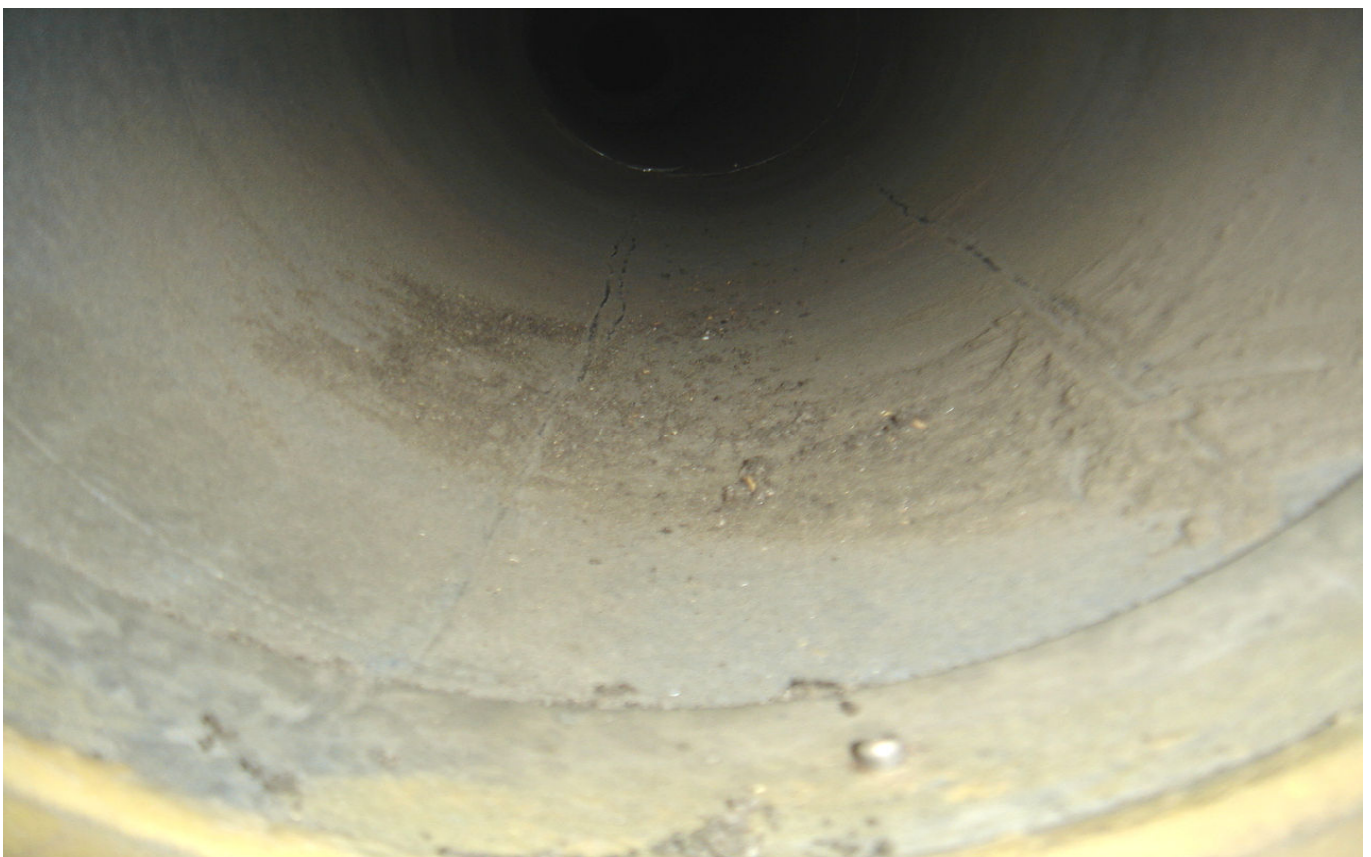
KUVA 4. Yleiskuva poistoilmakanavasta.

Tuloilmakanavia TV- kuvattiin sisäpuolisesti puhdistusluukuista 4 otoksena ja poistoilmakanavia 11 otoksena. Kuvatut tuloilmakanavat ovat pääosin melko puhtaita, mutta kuvatut poistoilmakanavat ovat pääosin hieman pölyisiä. Ainoastaan B-osan keittiön liesituulettimen poistoilmakanava (kuva 4) ja B- osan käytävällä oleva poistoilmakanava (kuva 5) ovat melko pölyisiä ja ne tulee nuohota ensitilassa.

Ilmastointikanavissa suoritettiin myös pölytarramittaus. Näyteteitä otettiin 3 kpl tuloilmakanavista ja 6 kpl poistoilmakanavista. Näytteissä on havaittavissa tuloilmakanavien pölykertymien määräksi ainoastaan 0,07 – 0,46 g / m² (tuloilmakanavan pölykertymän ollessa yli 2,0 g / m² kanava on puhdistettava). Poistoilmakanavien pölykertymäksi mitattiin n. 0,06 – 3,13 g / m² (3,13 g / m² mitattu B- osan keittiön liesituulettimen poistoilmakanavasta).

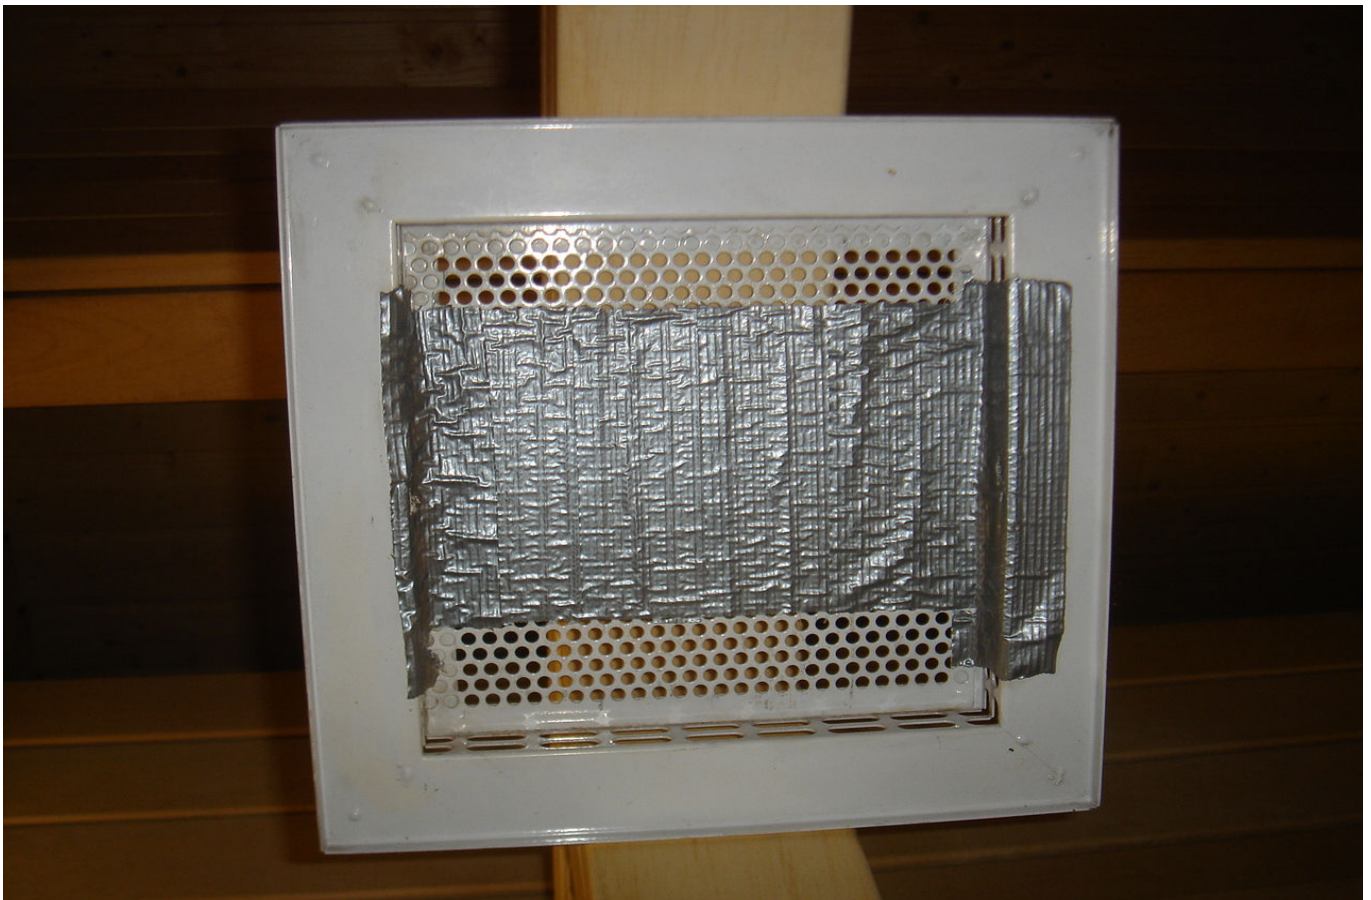
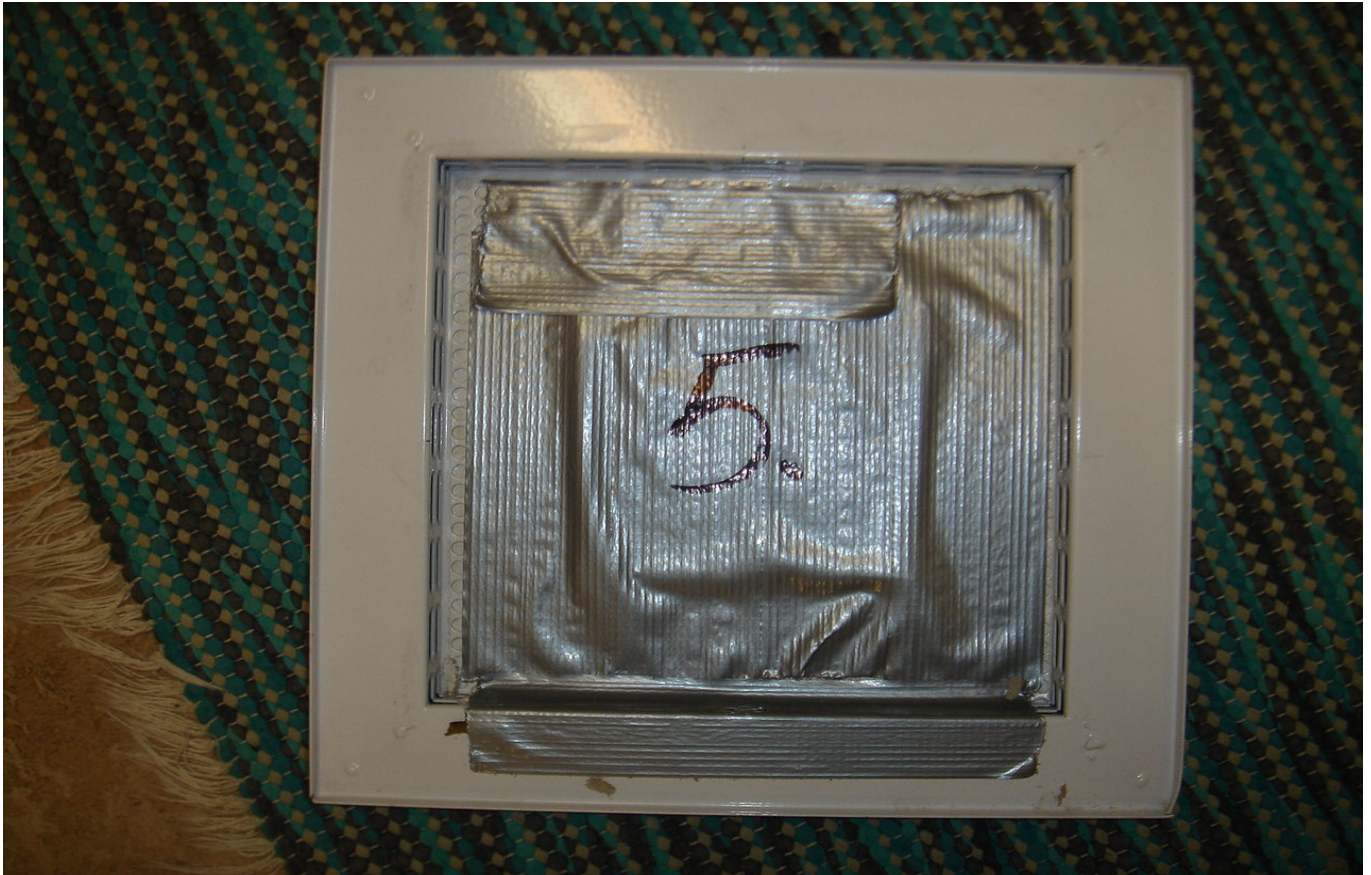
Tuloilmaelimet ovat ns. katto- ja seinähajottajia. Pääte-elimet ovat puhtaita, mutta osa tuloilmaelimistä oli tukittu teipillä (**kuva 6** ja **kuva 7**). Pääte-elimet tulisi avata ja puhdistaa nuohousten yhteydessä.

KUVA 6. Yleiskuva tuloilmaelimestä.

KUVA 7. Yleiskuva tuloilmaelimestä.

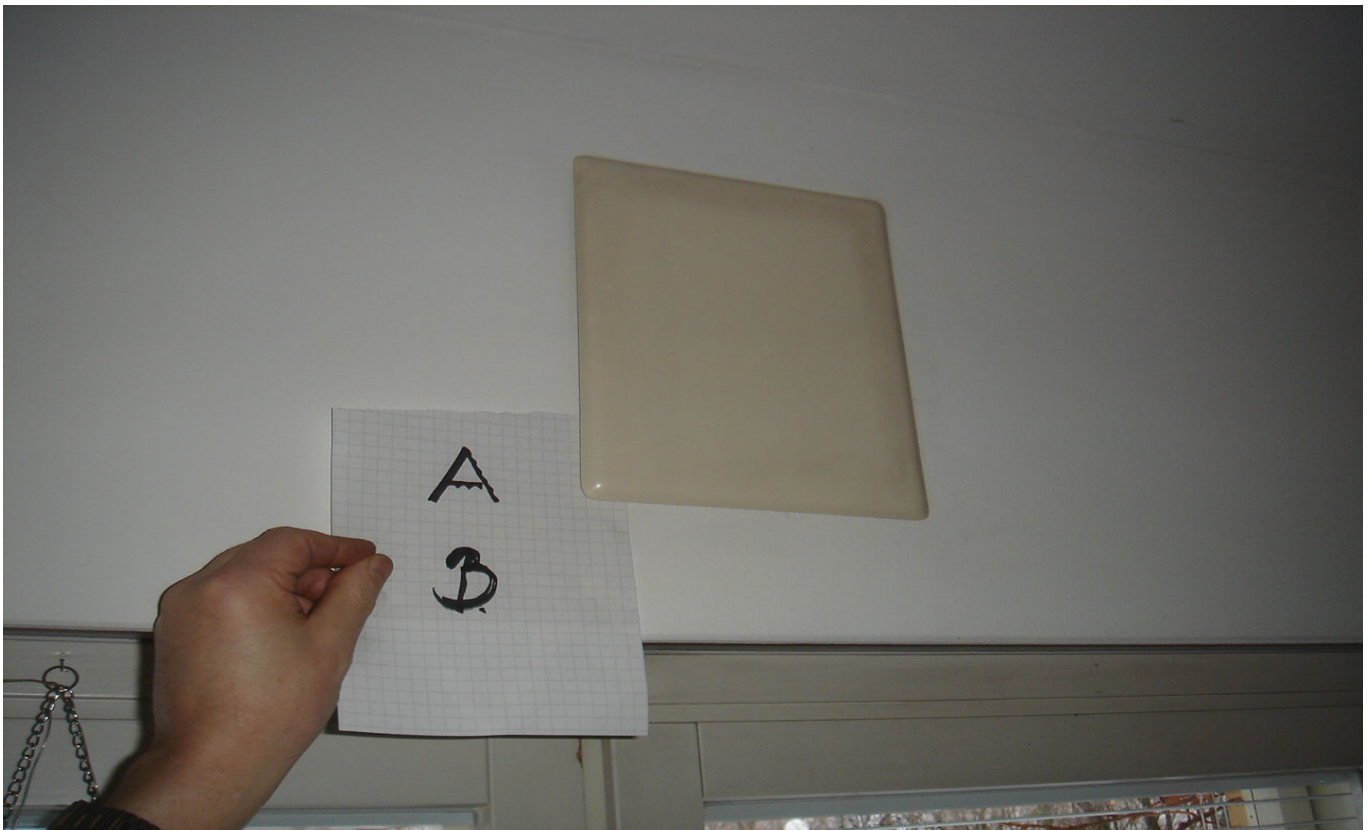
KUVA 8. Yleiskuva korvausilmaventtiilistä.

Korvausilma otetaan asuinhuoneisiin seinissä olevilla korvausilmaventtiileillä (**kuva 8**). Korvausilmaventtiilit ovat pääosin puhtaita, mutta huoneissa ja yleisissä tiloissa oli melko paljon korvausilmaventtiileitä kiinni. Kaikki korvausilmaventtiilit tulisi tarkastaa ja kiinni olevat venttiilit tulisi avata ensitilassa.
