KOIVUKOTI 1, VANTAA
LÄMPÖKUVAUSLIITE

LÄMPÖKUVAUS

Kattovuotojen kuntoselvitys, Koivukoti 1, Vantaa

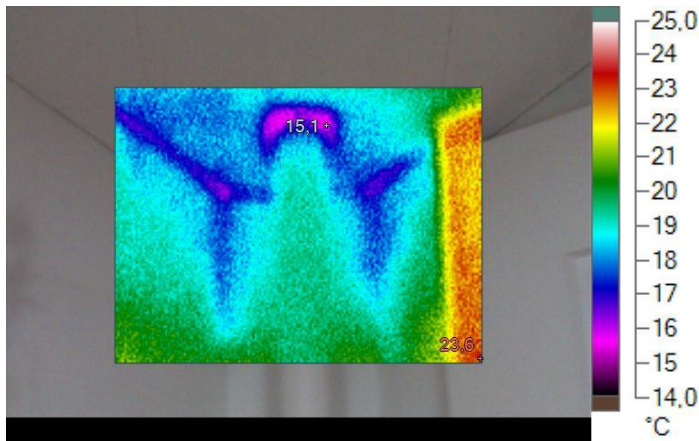
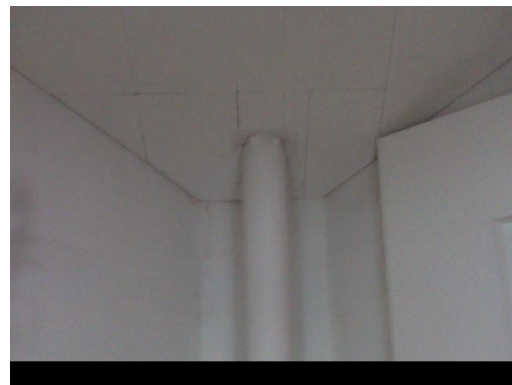
Lämpökuva 1

Lämpötilaindeksi min	70
----------------------	----

Savuhormin läpiviennin kohdalla ja vinoyläpohjaliittymissä on lievää ilmavuotoa.

Korjausluokitus 4, ok

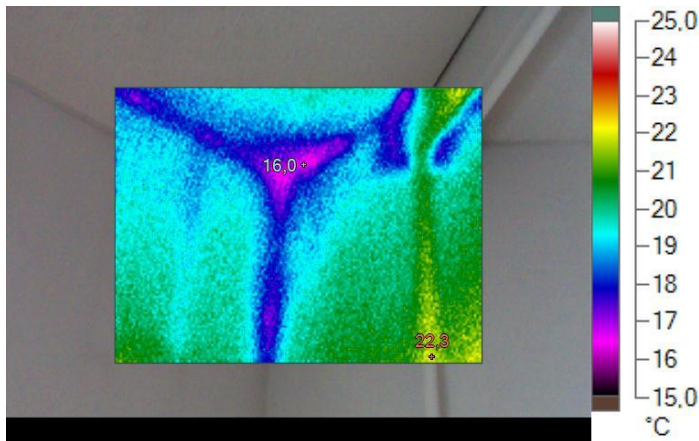
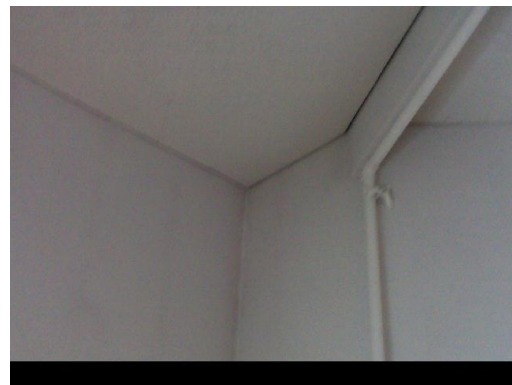
Lämpökuva 2

Lämpötilaindeksi min	75
----------------------	----

Ulkoseinän ja vinoyläpohjan liittymässä on lievää ilmavuotoa.

Korjausluokitus 4, ok

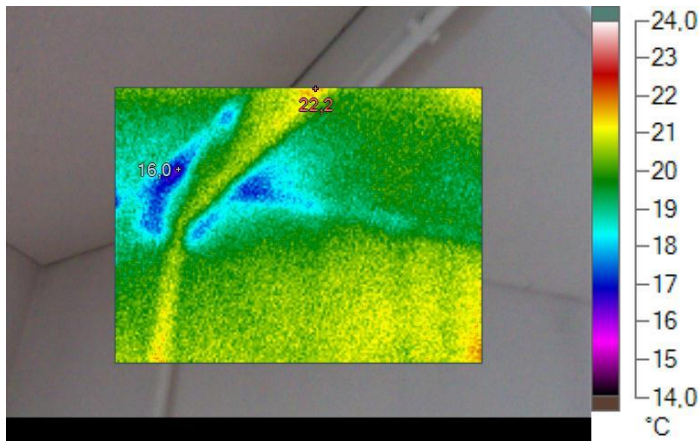
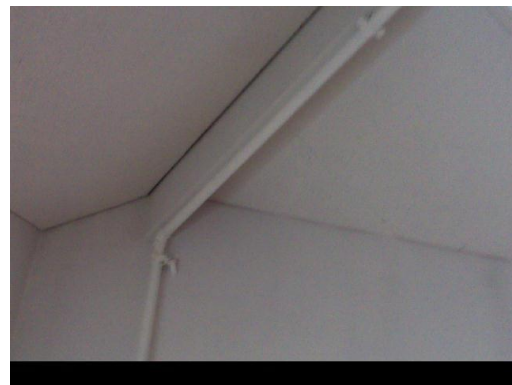
Lämpökuva 3

Lämpötilaindeksi min	75
-----------------------------	-----------

Yläpohjapalkin rakenteissa lievää on ilmavuotoa.

Korjausluokitus 4, ok

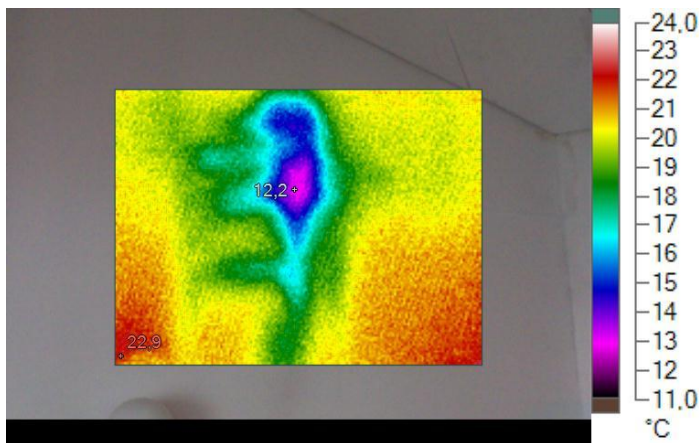
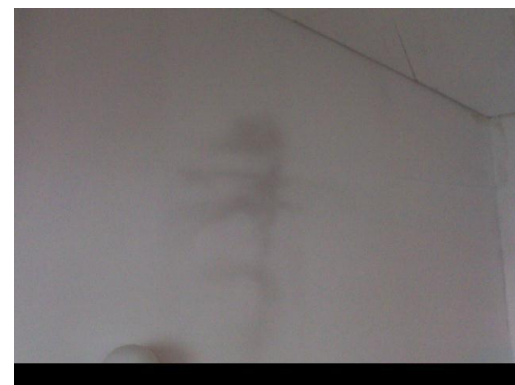
Lämpökuva 4

Lämpötilaindeksi min	56
----------------------	----

Aulan yläpohjaseinämällä selkeä eristevika, jonka kohdalla näkyy selvä tummuma. Yläpohjassa tehdyn tarkastelun perusteella ko. kohdalta puuttuu eristeet kokonaan tilassa tehtyjen sähkötöiden seurauksena.

Korjausluokitus 1, eriste- ja seinämärakenne uusitaan vaurioituneelta alueelta.

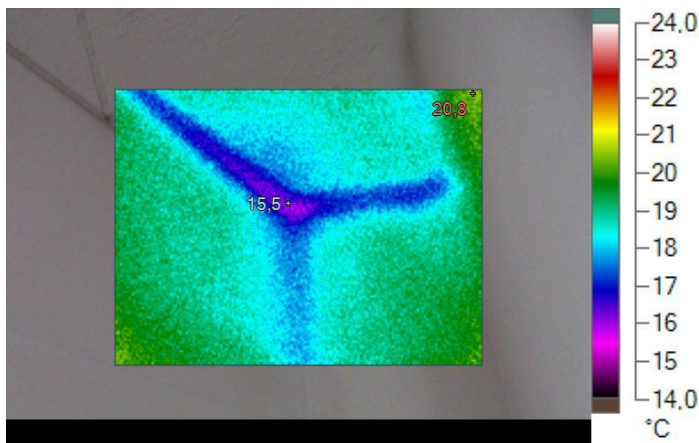
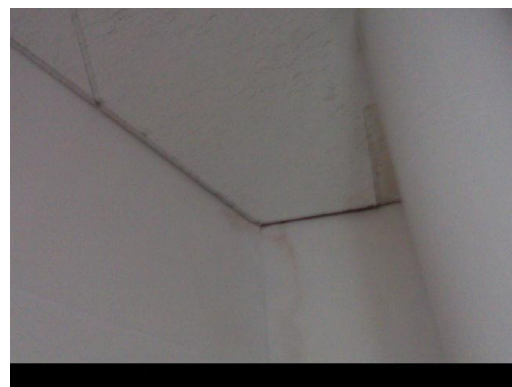
Lämpökuva 5

Lämpötilaindeksi min	72
----------------------	----

Vinoyläpohjaliittymässä on lievää ilmavuotoa. Näkyvä valuma/ kosteusjälki ei ole lämpökuvan perusteella aktiivinen.

Korjausluokitus 4, ok

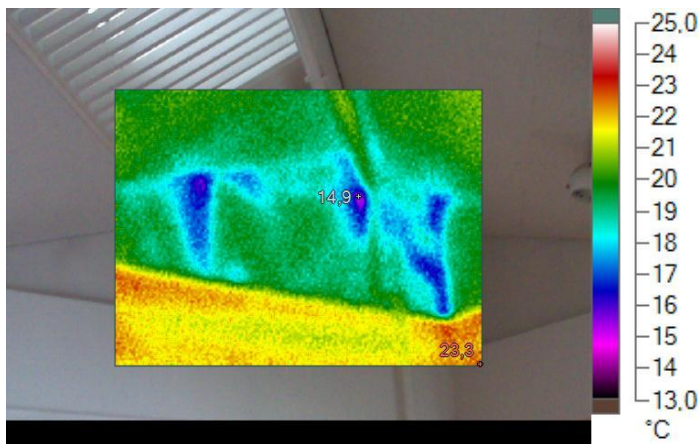
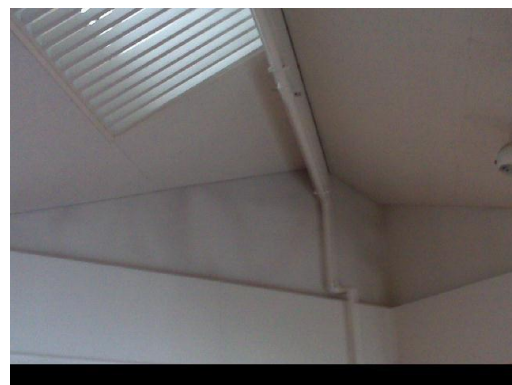
Lämpökuva 6

Lämpötilaindeksi min	69
-----------------------------	-----------

Selkeitä eristepuutteita yläpohjaseinämässä ja näkyviä tummumia levypinnassa.

Korjausluokitus 3, kosteus –ja lämpöteknisen toiminnan riski. Eriste- ja seinämärakenne uusitaan vaurioituneelta alueelta.

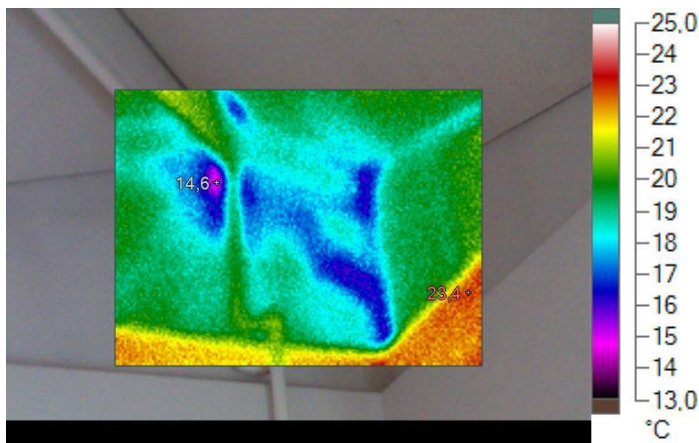
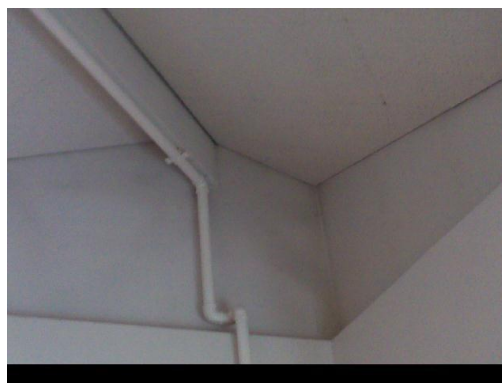
Lämpökuva 7

Lämpötilaindeksi min	68
----------------------	----

Lämpökuva 6:n yläpohjaseinämän nurkkakohta lähempää kuvattuna.

Korjausluokitus 3, sama kuin lämpökuvassa 6

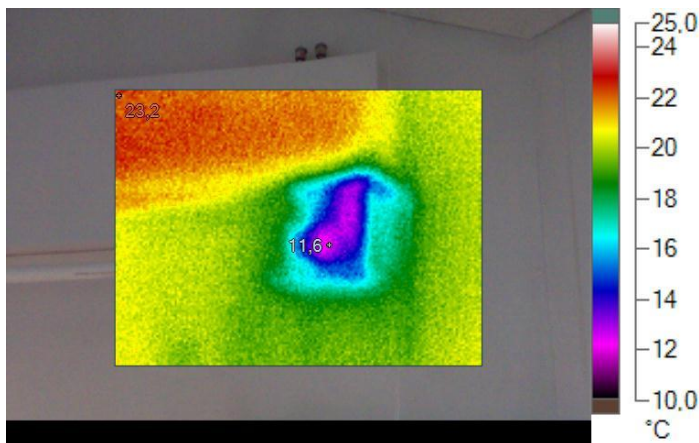
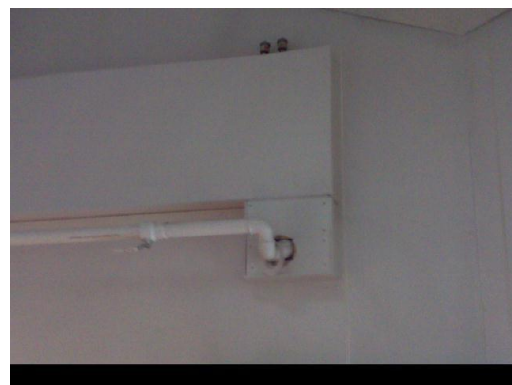
Lämpökuva 8

Lämpötilaindeksi min	53
----------------------	----

Lämpöpatterin alla ulkoseinämässä on eristämätön putkiläpivienti.

Korjausluokitus 1, rakenteen mahdolliset vauriot tutkitaan ja korjataan.

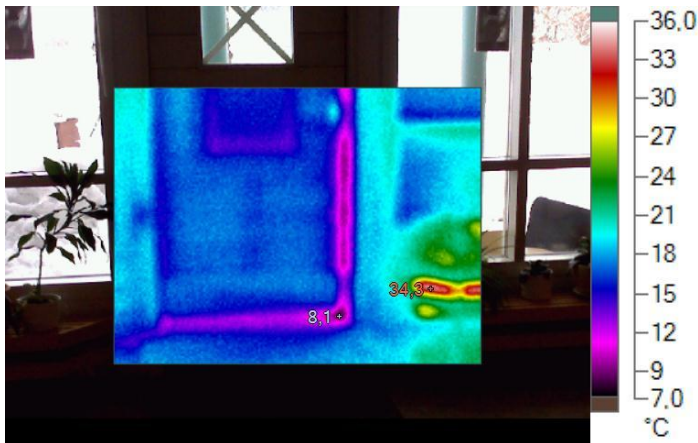
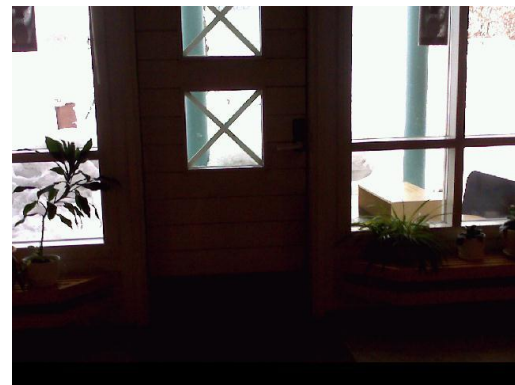
Lämpökuva 9

Lämpötilaindeksi min	36
----------------------	----

Takaoven tiivisteissä tai karmi- ja kynnsrakenteessa on puutteita.

Korjausluokitus 1, ovi korjataan tiiviiksi.

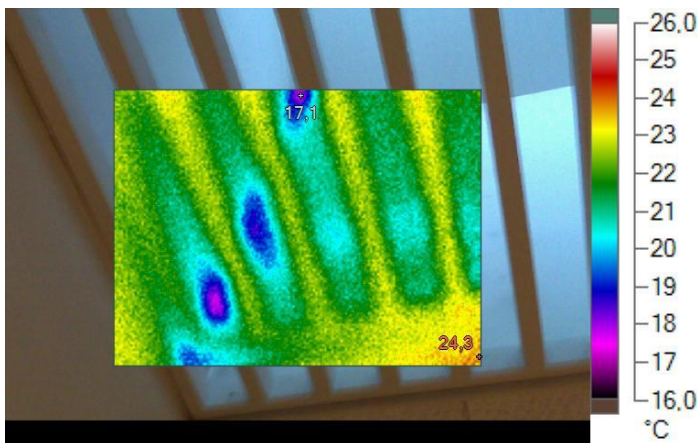
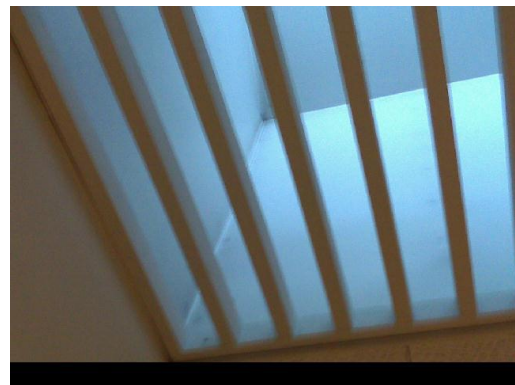
Lämpökuva 12

Lämpötilaindeksi min	80
----------------------	----

Ok, kaikki kuvatut kattolyhtyrakenteet ovat vastaavanlaisia (lämpötilaindeksit yli 70).

Puuritilät vaikeuttivat kuvaamista ja kuvien tulkintaa.

Korjausluokitus 4, ok
