KOIVUKYLÄN KOULU

ILMANVAIHTOJÄRJESTELMÄN KUNTOTUTKIMUS

Helsingissä 21.10.2004

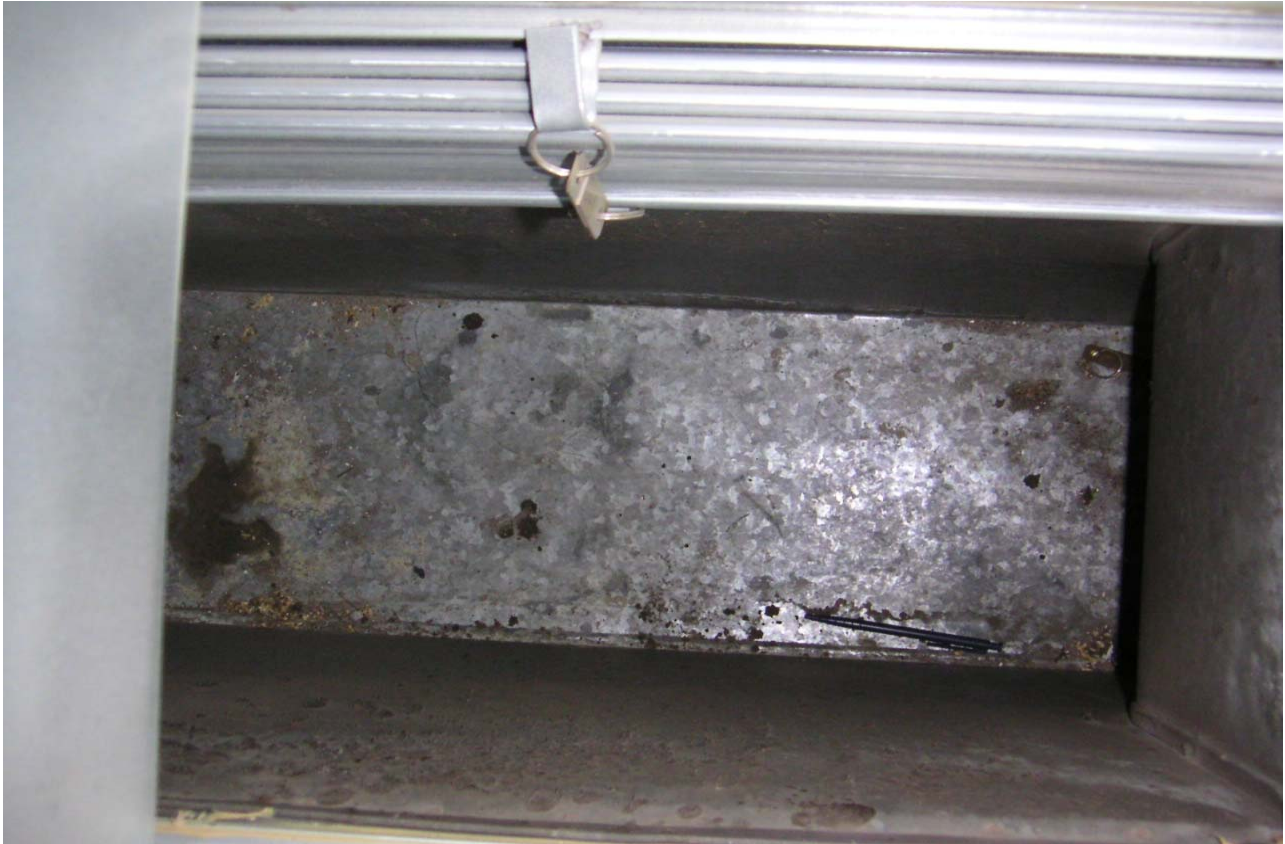
TK 41 (palvelualueena tekninen työ):

- Koneesta lähtevissä ilmastointikanavissa on pölyä ja jätettä (kuva 1). Kanavat tulee nuohota.

KUVA 1. Kanavissa on pölyä ja roskaa.

- Tuloilmakanavat tulee nuohota puhtaaksi havaituista epäpuhtauksista.
- Akustolevyjen villapinnat tulee suojata, jotta villakuituja ei pääse huoneilmaan. Vaihtoehtoisesti akustovillalevyt tulee uusia.

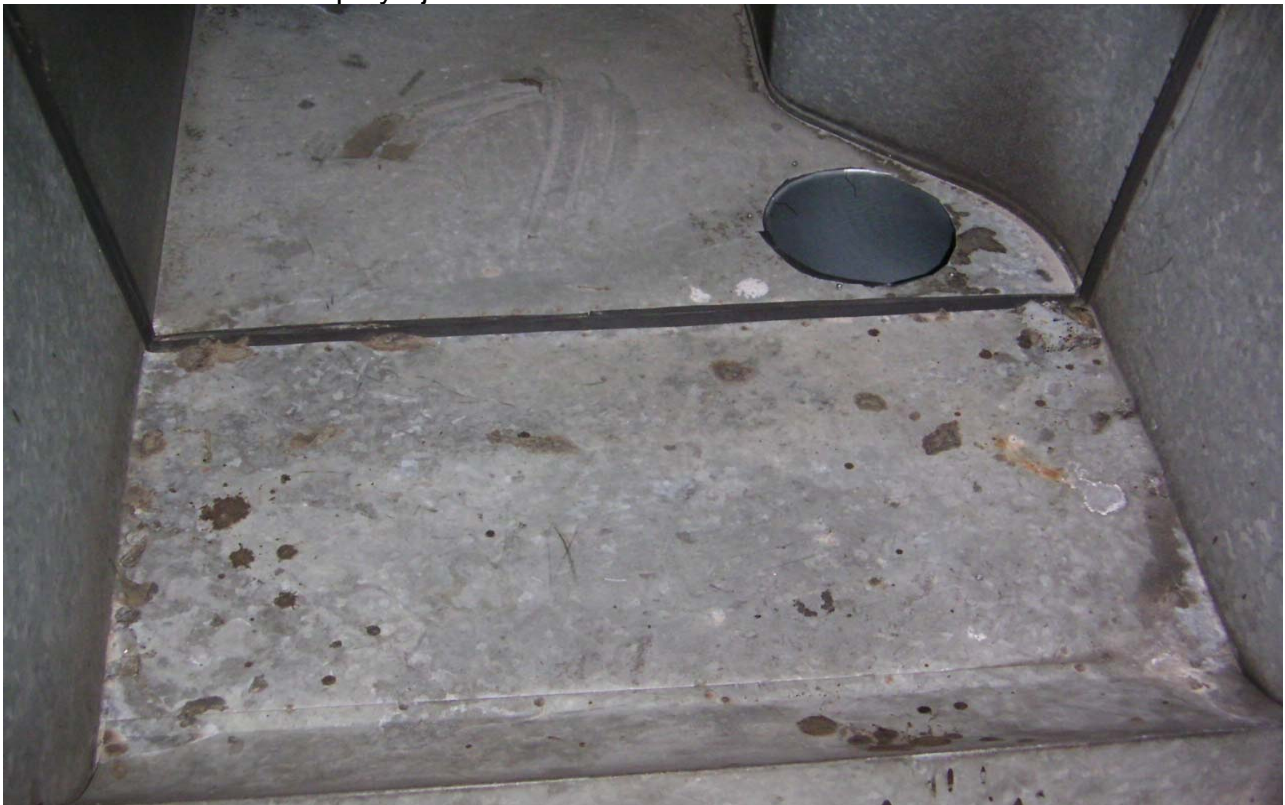
TK 31 (palvelualueena voimistelusalit):

- Koneesta lähtevissä ilmastointikanavissa on villapölyä ja rakennusjätettä (kuva 2). Kanavat tulee nuohota.

KUVA 2. Kanavissa on villapölyä ja rakennusjätettä.

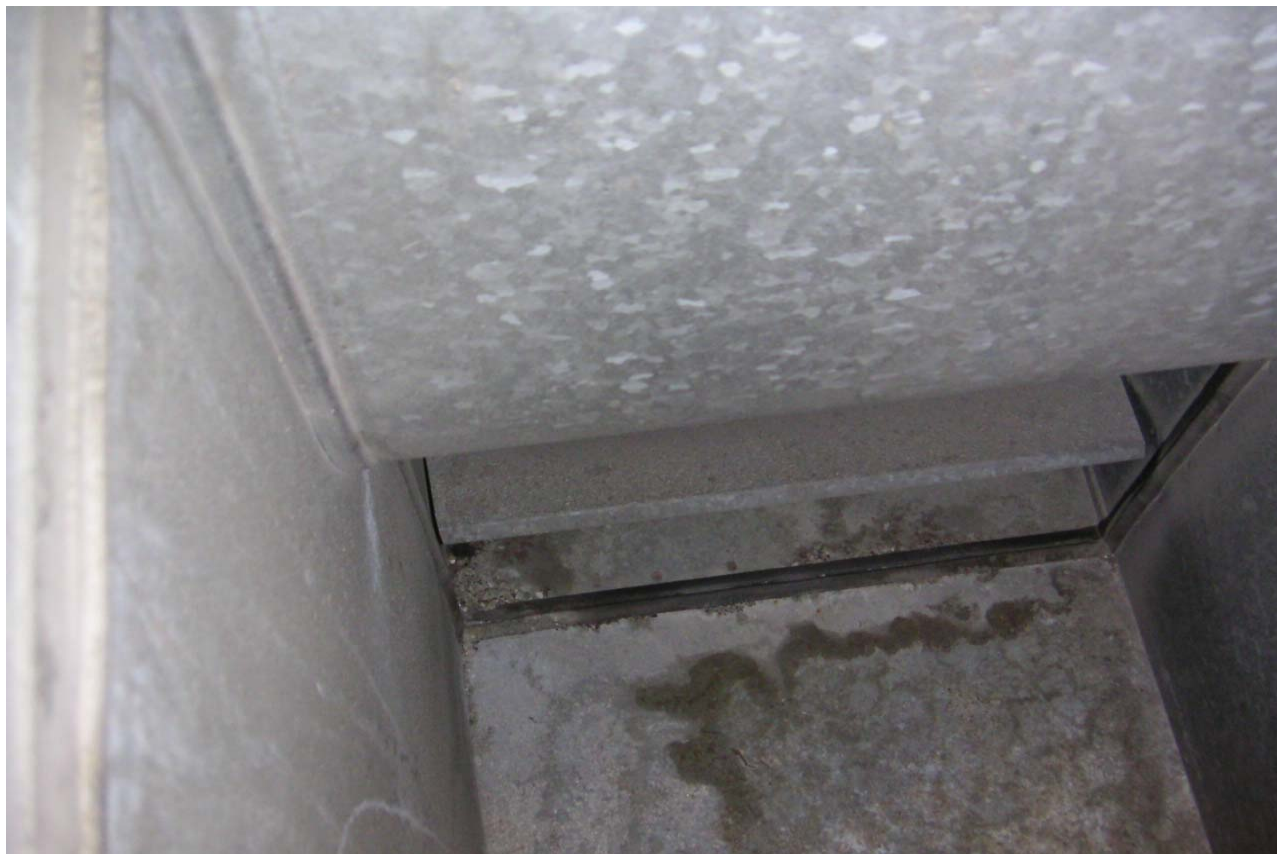
TK 11 (palvelualueena opetustilat):

- Koneesta lähtevissä ilmastointikanavissa on pölyä (kuva 3). Kanavat tulee nuohota.

Kuva 3. Kanavissa on pölyä.

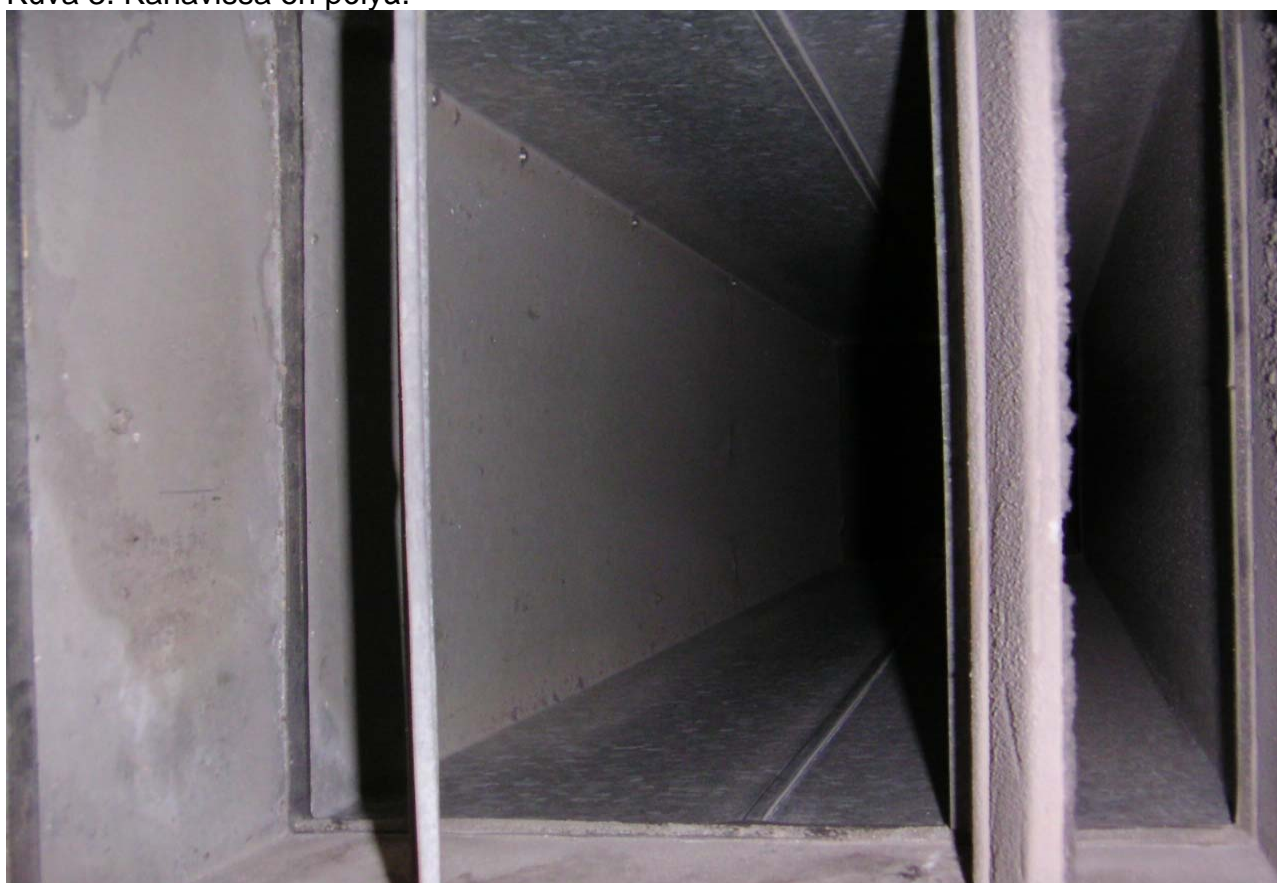
TK 01 (palvelualueena opetustilat):

- Koneesta lähtevissä ilmastointikanavissa on pölyä (kuva 4). Kanavat tulee nuohota.

KUVA 4. Kanavissa on pölyä.

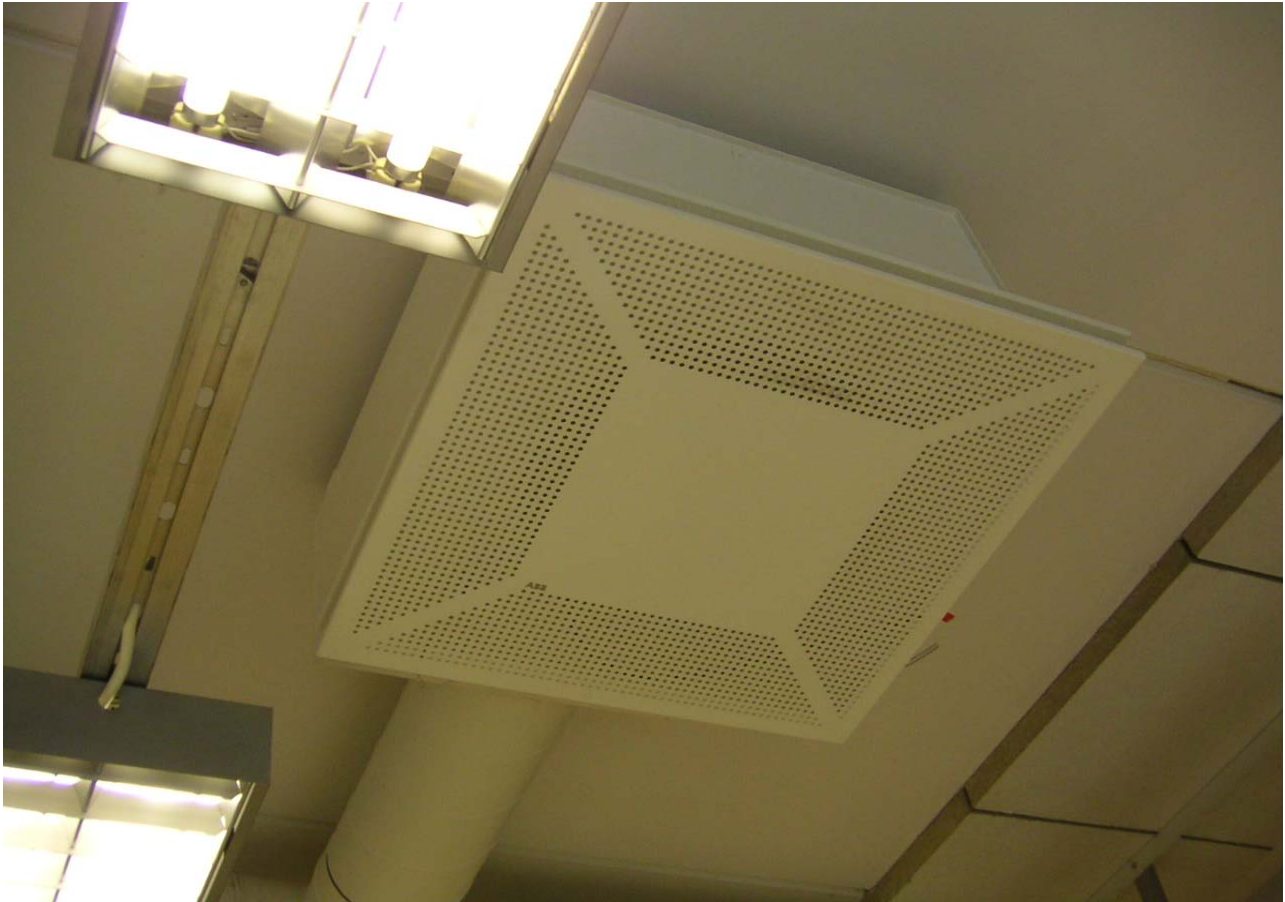
Tuloilmaelimet ovat luokkatiloissa osin uusittuja kattohajottajia. Poistoilmaventtiilit ovat kartioventtiileitä. Tarkastetut pääte-elimet ovat kunnossa.

Kuva 5. Pääte-elimet ovat osin uusittuja.
