Koivukylän koulu
1.2.2007

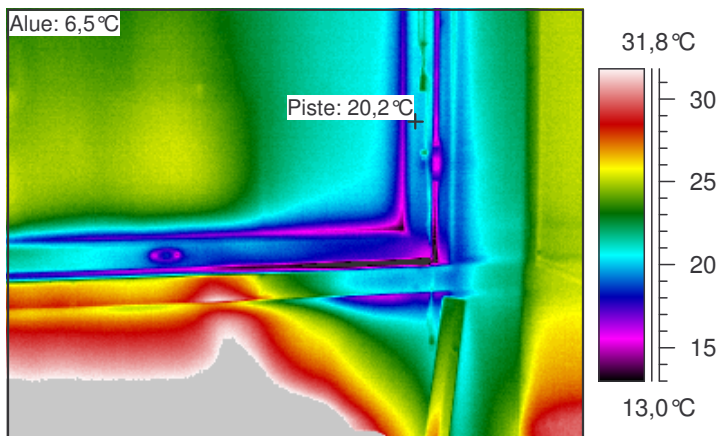
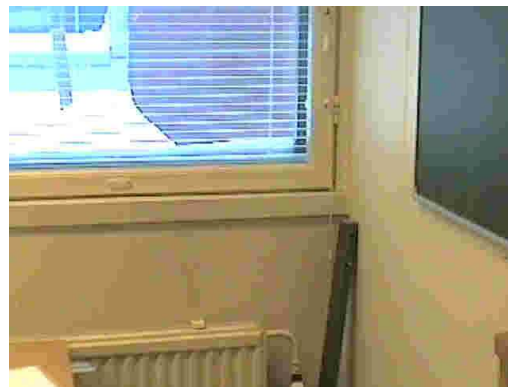
Yläkerta. Huone 2038

Laskettu lämpötilaindeksi mitatusta minimilämpötilasta	51
--	----

Laskettu lämpötilaindeksi mitatusta pistelämpötilasta	96
---	----

Ilmavuotoa ikkunan puitteen ja karmin välistä sekä karmin ja rungon välistä.

1

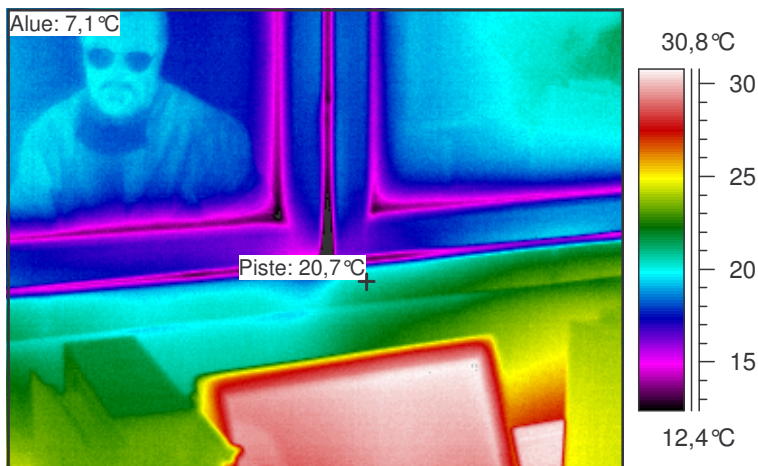
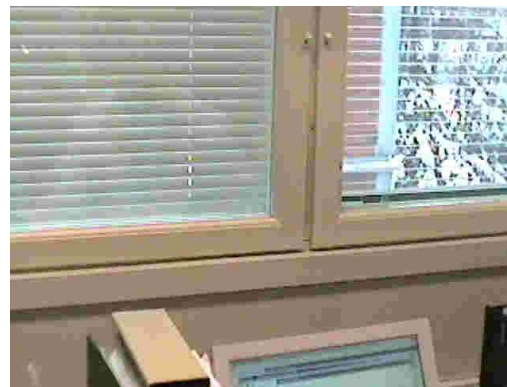
Yläkerta. Hammaslääkärin huone

Laskettu lämpötilaindeksi mitatusta minimilämpötilasta	53
--	----

Laskettu lämpötilaindeksi mitatusta pistelämpötilasta	97
---	----

Ilmavuotoa ikkunan puitteen ja karmin välistä.

1

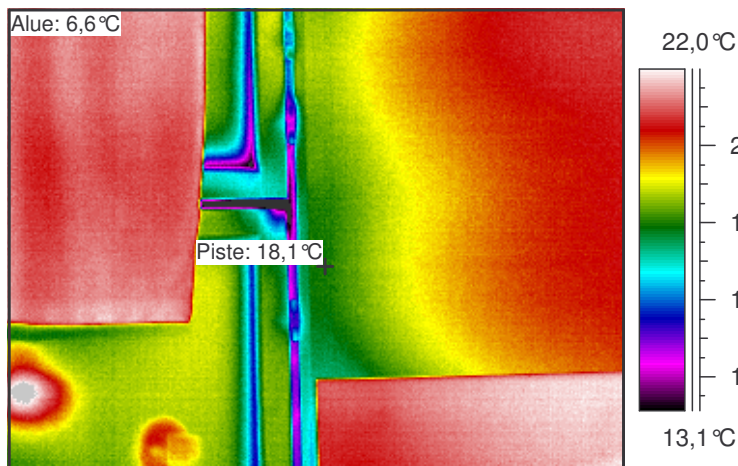
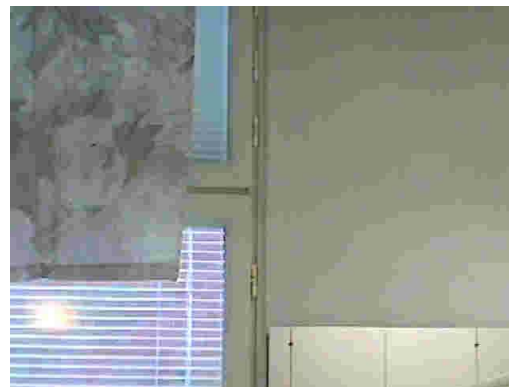
Hammaslääkärin huone.

Laskettu lämpötilaindeksi mitatusta minimilämpötilasta	51
--	----

Laskettu lämpötilaindeksi mitatusta pistelämpötilasta	89
---	----

Ilmavuotoa ikkunan puitteen ja karmin välistä.

1

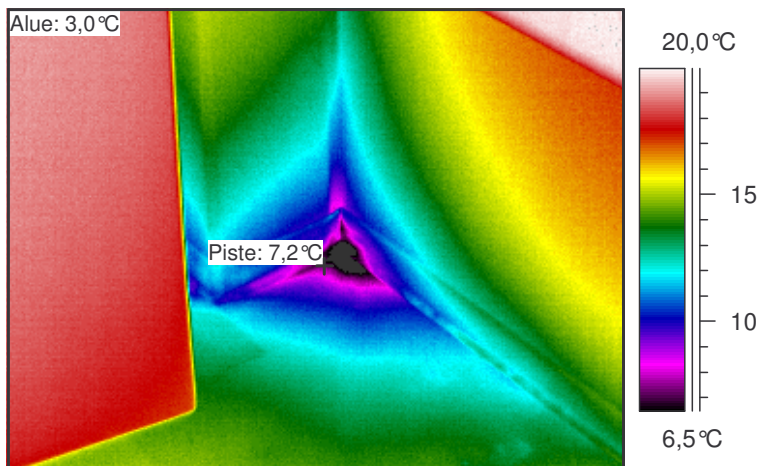
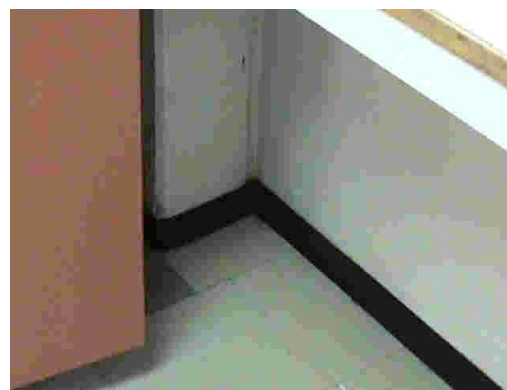
Kotitalousluokka 1, Tila 1073

Laskettu lämpötilaindeksi mitatusta minimilämpötilasta	39
--	----

Laskettu lämpötilaindeksi mitatusta pistelämpötilasta	53
---	----

Todennäköisimmin ilmavuoto lattian rajassa palkin juuressa.

1

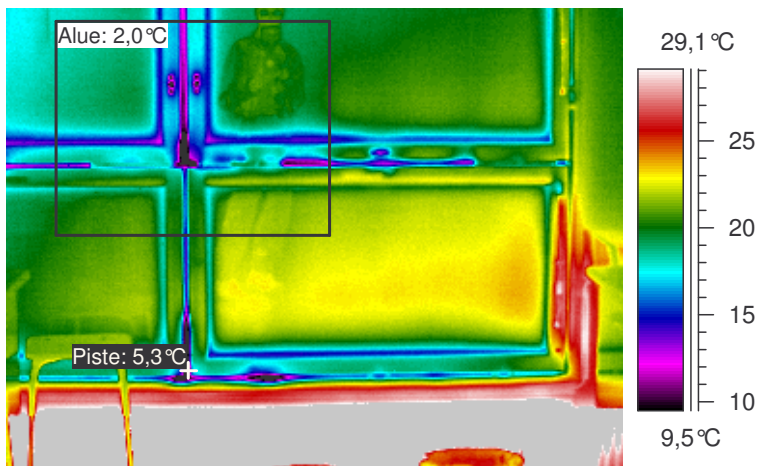
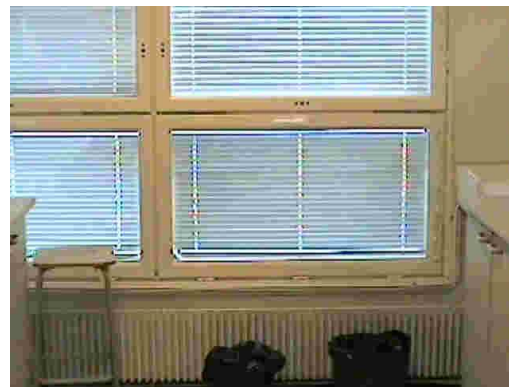
Kotitalousluokka 1, Tila 1073

Laskettu lämpötilaindeksi mitatusta minimilämpötilasta	36
--	----

Laskettu lämpötilaindeksi mitatusta pistelämpötilasta	47
---	----

Ilmavuotoja ikkunoiden puitteiden ja karmin välistä.

1

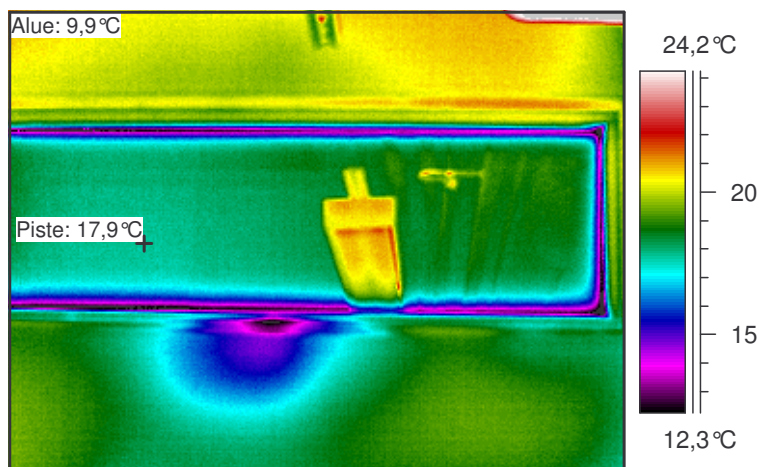
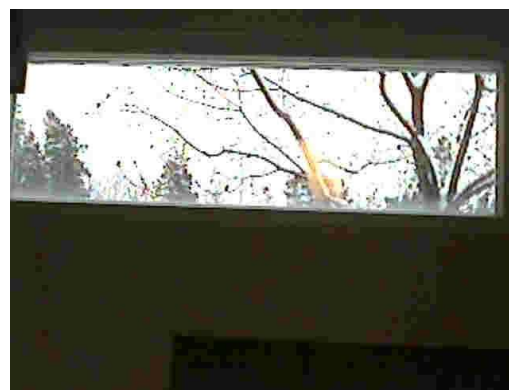
Kotitalousluokka 1, Tila 1073

Laskettu lämpötilaindeksi mitatusta minimilämpötilasta	62	Laskettu lämpötilaindeksi mitatusta pistelämpötilasta	88
--	----	---	----

Ilmavuotoa ilmeisesti ikkunan karmin ja rungon välistä.

2

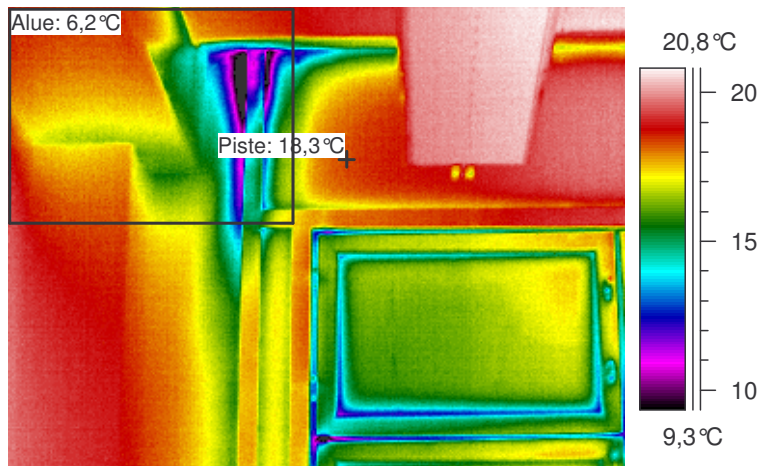
Työhuone 1085

Laskettu lämpötilaindeksi mitatusta minimilämpötilasta	50
--	----

Laskettu lämpötilaindeksi mitatusta pistelämpötilasta	89
---	----

Ilmavuotoa seinässä lähellä katon rajaa.

1

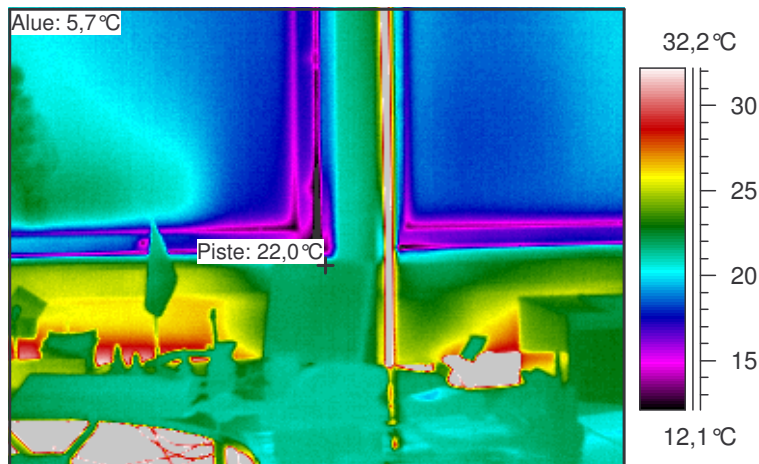
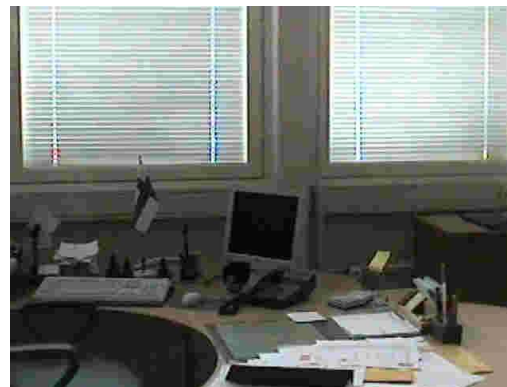
Työhuone 1087

Laskettu lämpötilaindeksi mitatusta minimilämpötilasta	48
--	----

Laskettu lämpötilaindeksi mitatusta pistelämpötilasta	102
---	-----

Ilmavuotoa ikkunan puitteen ja karmin välistä.

1

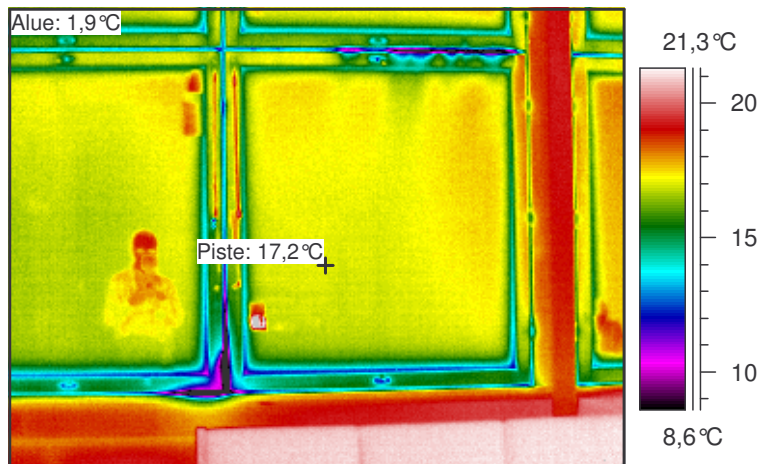
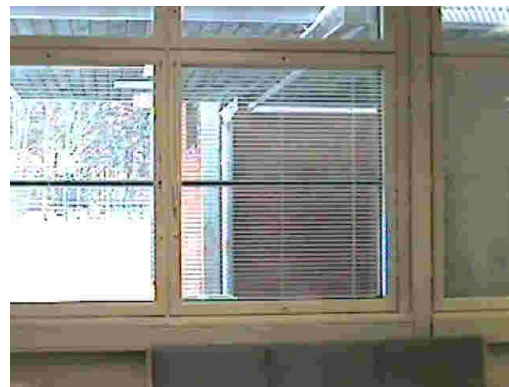
Opettajien huone 1090

Laskettu lämpötilaindeksi mitatusta minimilämpötilasta	36
--	----

Laskettu lämpötilaindeksi mitatusta pistelämpötilasta	86
---	----

Ilmavuotoa ikkunan puitteen ja karmin välistä.

1

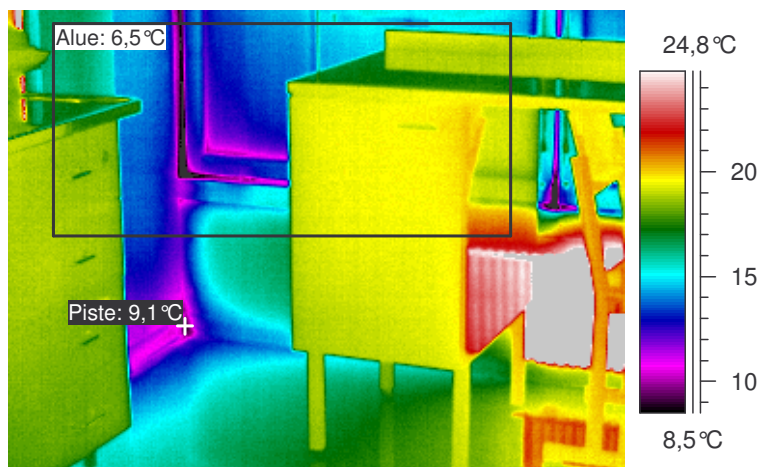
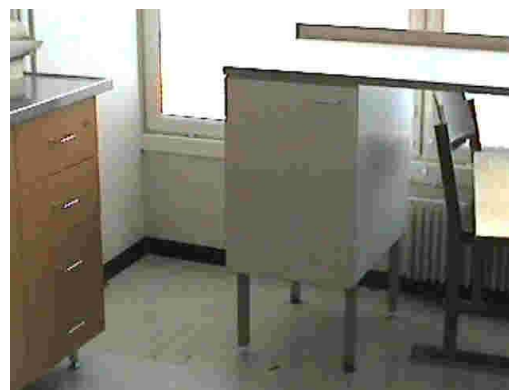
Luokka 1120

Laskettu lämpötilaindeksi mitatusta minimilämpötilasta	51
--	----

Laskettu lämpötilaindeksi mitatusta pistelämpötilasta	59
---	----

Ilmavuotoa lattian nurkasta ja ikkunan puitteen ja karmin välistä.

1

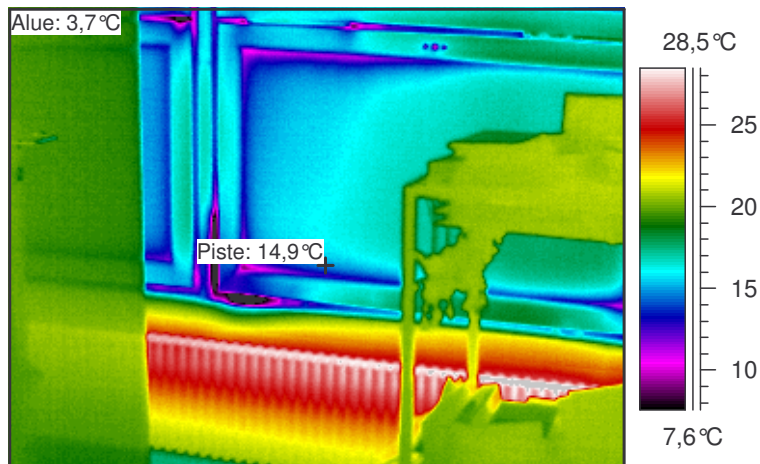
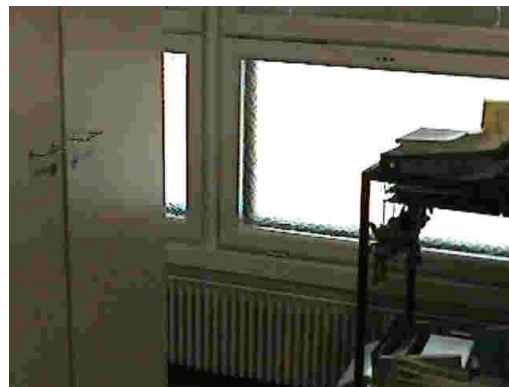
Luokka 1152

Laskettu lämpötilaindeksi mitatusta minimilämpötilasta	42
--	----

Laskettu lämpötilaindeksi mitatusta pistelämpötilasta	78
---	----

Ilmavuotoa ikkunan puitteen ja karmin välistä.

1

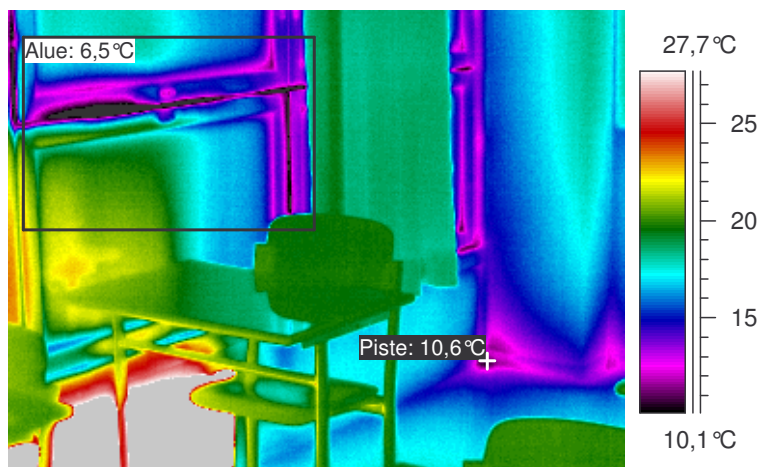
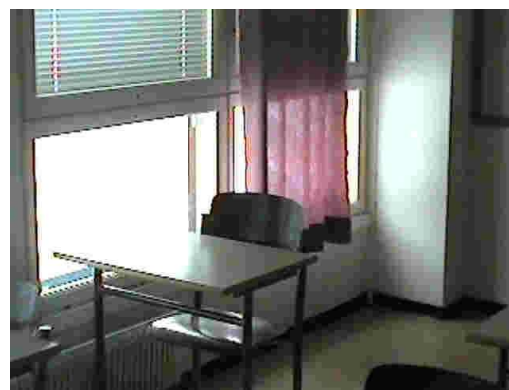
Luokka 1153

Laskettu lämpötilaindeksi mitatusta minimilämpötilasta	51
--	----

Laskettu lämpötilaindeksi mitatusta pistelämpötilasta	64
---	----

Ilmavuotoa ikkunan puitteen ja karmin välistä. Ikkunan saranatappi on irronnut. Lattian rajassa palkin juuressa kylmäsiltaa tai ilmavuotoa.

1

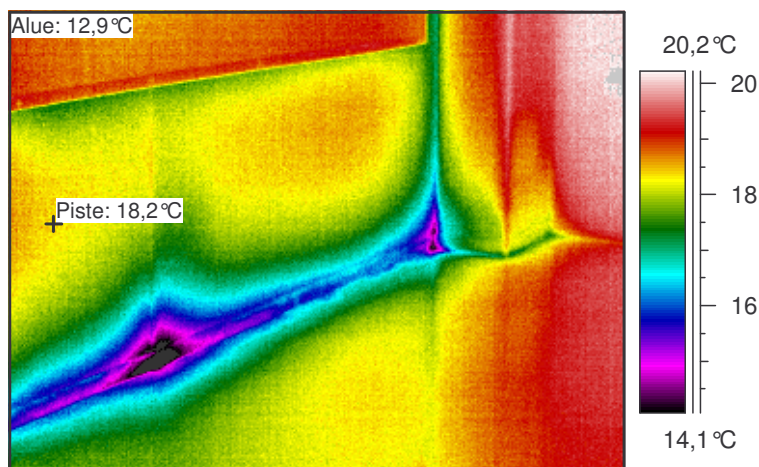
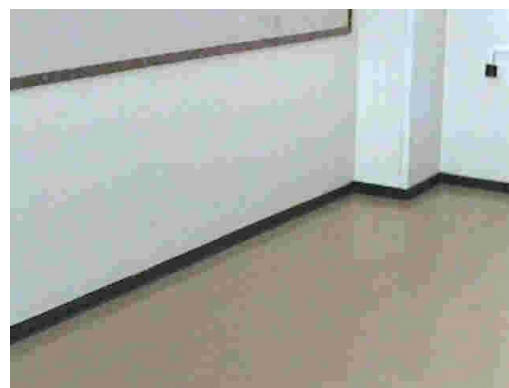
Luokka 1153

Laskettu lämpötilaindeksi mitatusta minimilämpötilasta	72
--	----

Laskettu lämpötilaindeksi mitatusta pistelämpötilasta	89
---	----

Ilmavuotoa lattian rajasta.

4

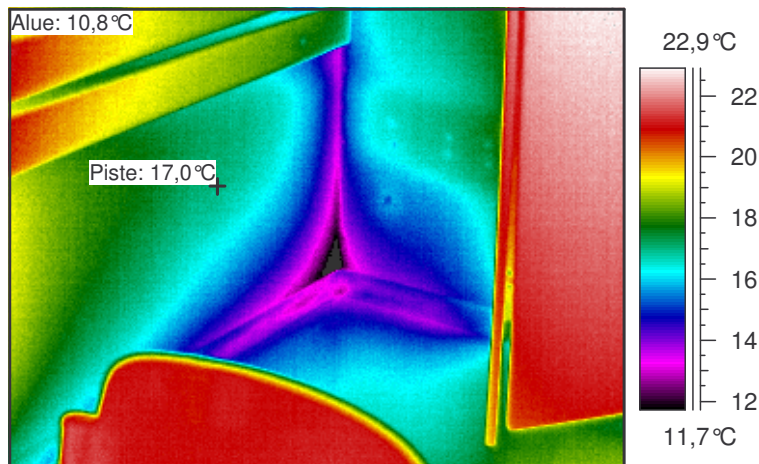
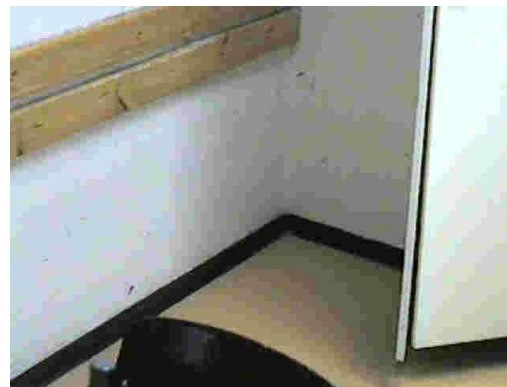
Luokka 1190

Laskettu lämpötilaindeksi mitatusta minimilämpötilasta	65
--	----

Laskettu lämpötilaindeksi mitatusta pistelämpötilasta	85
---	----

Ilmavuotoa lattian nurkasta.

3

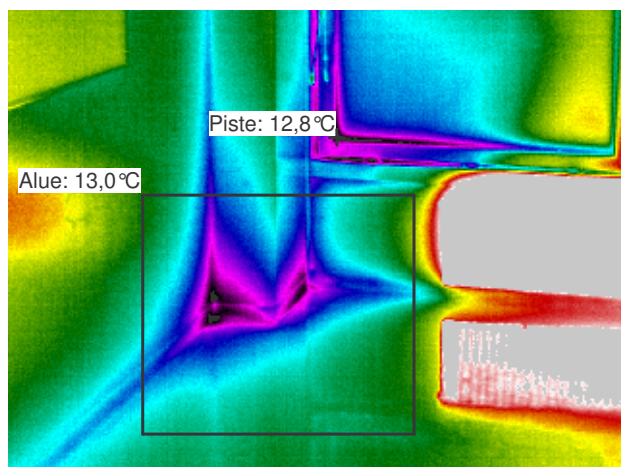
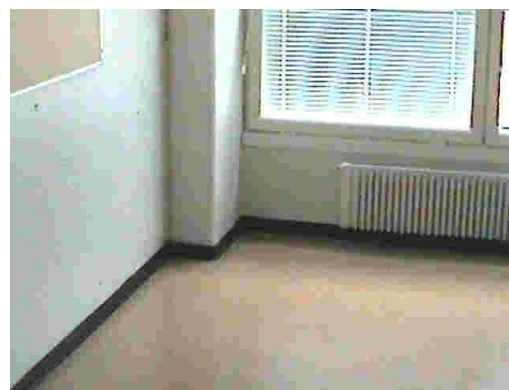
1162

Laskettu lämpötilaindeksi mitatusta minimilämpötilasta	72
--	----

Laskettu lämpötilaindeksi mitatusta pistelämpötilasta	71
---	----

Ilmavuotoa ikkunan puitteen ja karmin välistä. Kylmäsiltaa tai ilmavuotoa lattian ja palkin rajakohdassa.

4
