Koivumäen entinen koulu

Vanha Porvoontie 338
01490 VANTAA

Peruskuntoarvio

Laadittu
Espoossa 23.9.2003

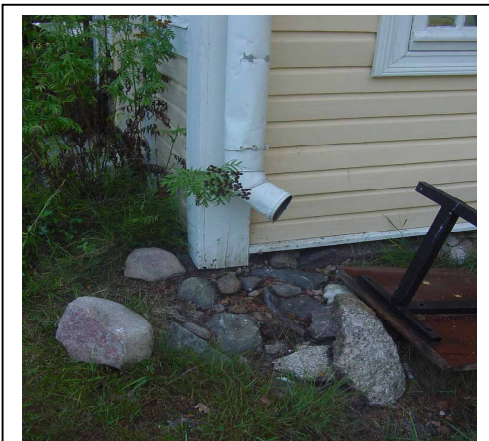
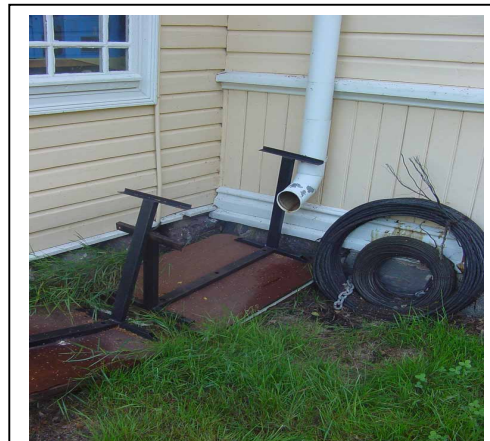
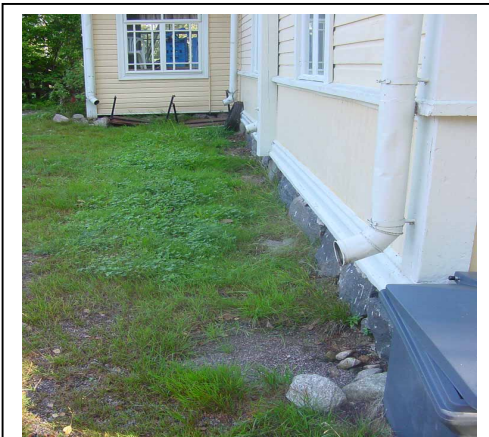
Salaoitusta ei ole. Rännivedet on johdettu rakennuksen yläpihalla suoraan sokkelin viereen (Kuvat 1-3). Maanpinta viettää rakennukseen päin, joten suurin osa sade- ja pintavesistä ohjautuu suoraan rakennuksen alle aiheuttaen alapohjarakenteisiin suurta kosteuskuormitusta.

Kuva 1: Syöksytorvi seinän vieressä (3.1.1).

Kuva 2: Syöksytorvi seinän vieressä (3.1.1).

Kuva 3: Etupihan syöksytorvet (3.1.1).

Maanpinta on muotoiltava rakennuksesta pois päin ja rännien alle on asennettava minimissään betoniset sadevesikourut ohjaamaan sadevedet pois.

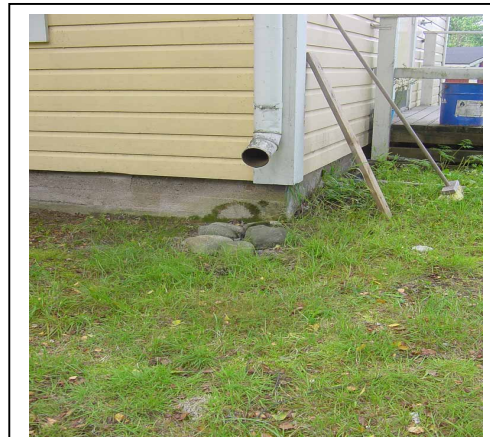
Rakennukseen on tehty jälkeempään pienehkö laajennusosa, jossa on betonisokkelit (Kuva 4).

Kuva 4: Laajennusosan betonisokkeli (3.2.1).

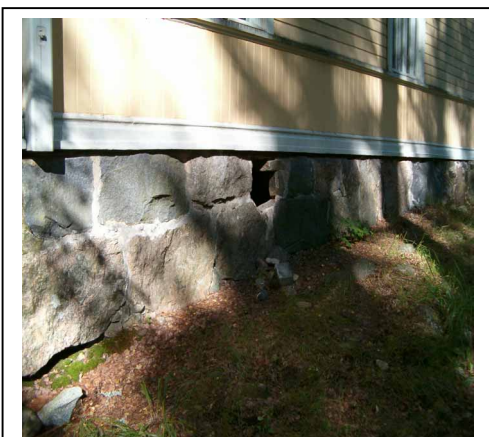
Perustukset ovat alkuperäisen rakennuksen osalla maanvaraisia kivisokkeleita (Kuva 5).

Kuva 5: Maanvarainen kivisokkeli (3.2.1).

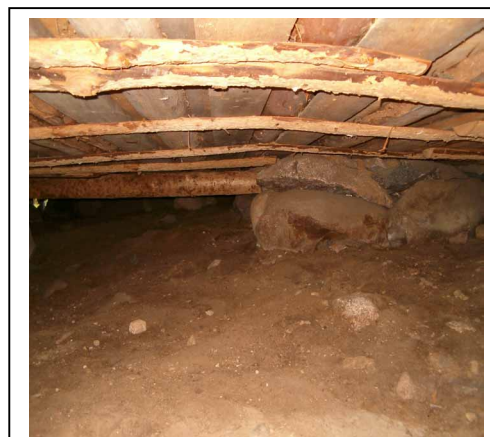
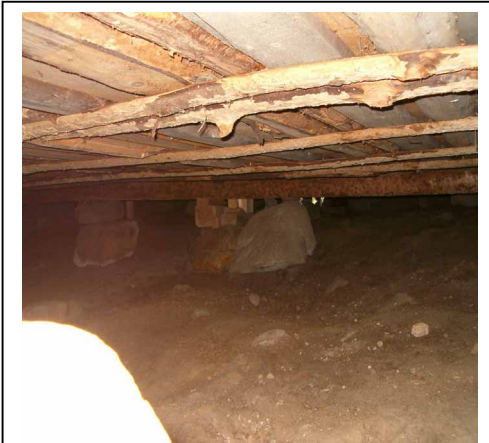
Alapohjarakenteet ovat kaikkialla kantavia puurakenteisia rossipohjia (Kuvat 6 ja 7).

Kuva 6: Puurakenteista alapohjaa (3.2.1).

Kuva 7: Puurakenteista alapohjaa (3.2.1).

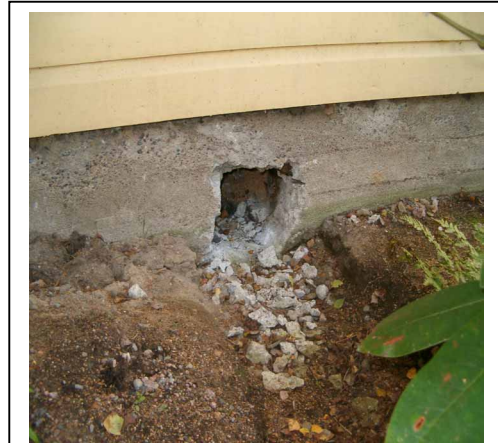
Laajennusosan betonisokkeleissa ei ole ollut lainkaan tuuletusaukkoja, mistä on seurannut alapohjarakenteiden lahoaminen. Kesällä 2003 sokkeliin on tehty muutama reikä (Kuva 8).

Kuva 8: Laajennusosan betonisokkeliin tehty reikä (3.2.1).

Asunnon kohdalla olevat rossipohjat on purettava ja lahonneet sekä mikrobikasvustoja sisältävät rakenteet uusittava. Sokkeleihin on tehtävä tuuletusaukot.

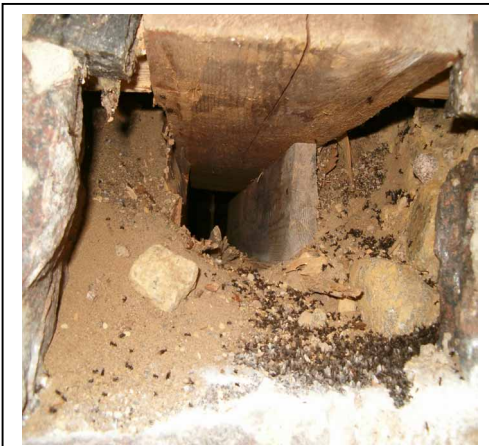
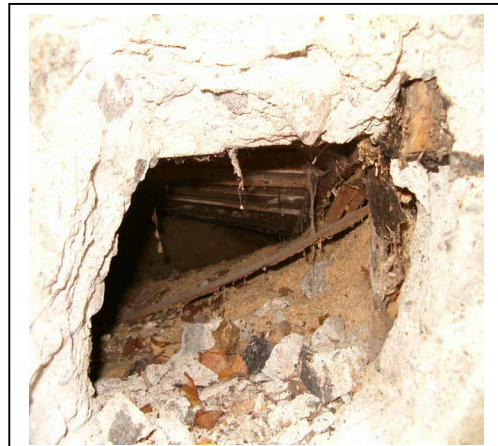
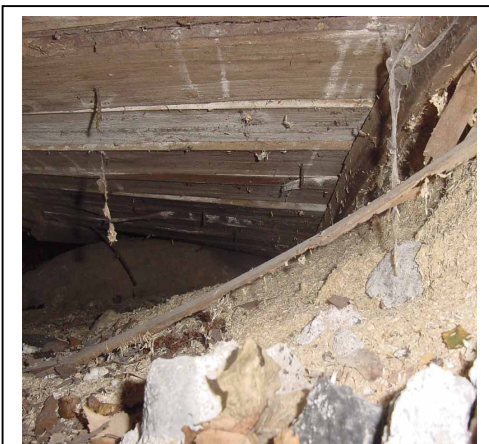
Alapohjarakenteet ovat asunnon kohdalla, erityisesti laajennusosassa mikrobikasvuston peittämiä, lahonneita ja märkiä. Lisäksi rakenteissa on runsaasti muurahaisia (Kuvat 9-11).

Kuva 9: Muurahaisia alapohjarakenteissa (3.2.1).

Kuva 10: Lahonneita alapohjarakenteita (3.2.1).

Kuva 11: Lahonneita alapohjarakenteita (3.2.1).

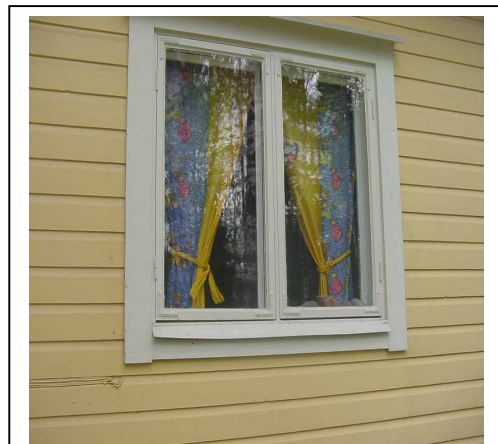
Puisen ulkoverhouksen maalipinnat ovat siistejä. Myös ikkunat ovat terveitä, sisäpuutteen tiivistys tulee kuitenkin uusida (Kuva 12). Rakennuksen kellaritilan ulko-ovi oli katselmushetkellä auki ja lukko oli rikkoutunut (Kuva 13). Avoimesta ovesta menee alustatilaan tuulen mukana roskia, talvella lunta ja lisäksi sinne saattavat eksyä eläimet.

Kuva 12: Ulkoverhousta ja ikkuna (3.2.3).

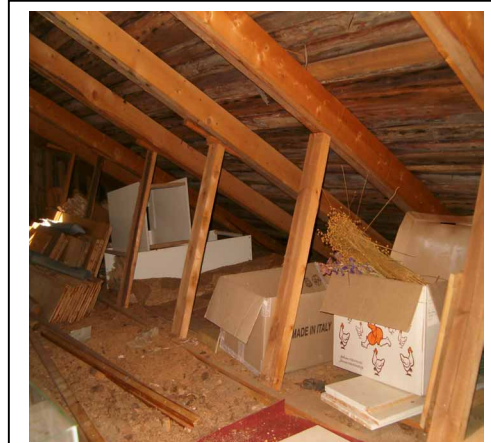
Ullakkotilan lattiassa on eristeiden päällä hiekkatäyte. Kattotuolit ovat puurakenteisia, joihin on lisätty vahvistuksia (Kuva 14). Ei näkyviä kosteusvaurioita.

Kuva 14: Kattotuolit ja yläpohjan hiekkatäyte (3.2.4).

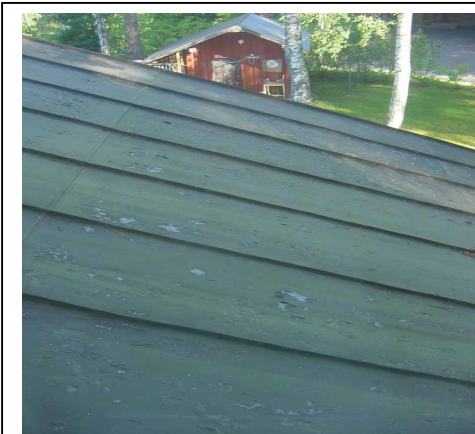
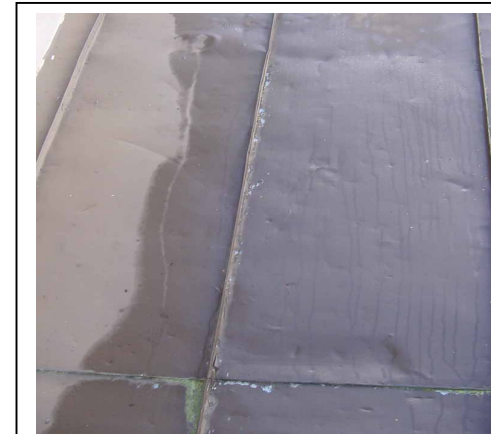
Konesaumatussa peltikatteessa ei ole näkyviä vaurioita eikä vuotokohtia. Matalan osan katon maalaus tosin hilseilee joistakin paikoista (Kuvat 15 ja 16).

Kuva 15: Laajennusosan hilseilevä kattomaalipinta (3.2.4).

Kuva 16: Hilseilevää kattomaalipintaa (3.2.4).

Peltikatteen maalipinta on syytä tarkastaa ja tarvittaessa korjata vuosittain. Laajennusosan peltikate puhdistettava ja maalattava kauttaaltaan.

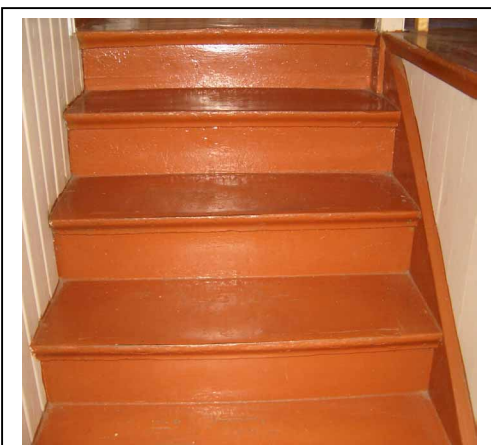
Toiseen kerrokseen johtavien puuportaiden askelmat ovat kuluneet voimakkaasti (Kuva 17).

Kuva 17: Toisen kerroksen kulu-neet portaat (3.3.1).

Askelmat on uusittava tai vahvistettava.

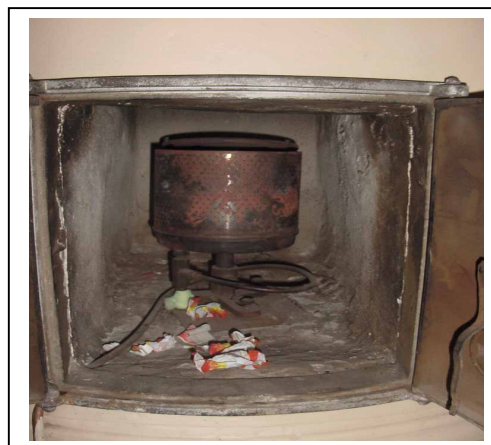
Kiinteistöä lämmitetään suoralla sähkölämmityksellä. Asuntoa on lämmitetty alkuperäisillä kaakeliuuneilla satunnaisesti asukkaan kertoman mukaan. Ensimmäisen kerroksen kerhotilojen toisessa ns. ”pönttöuunissa” on asennettuna kaasupoltin, joka on poistettu käytöstä (Kuva 18).

Kuva 18: Pystyuuniin asennettu kaasupoltin (4.1.1).

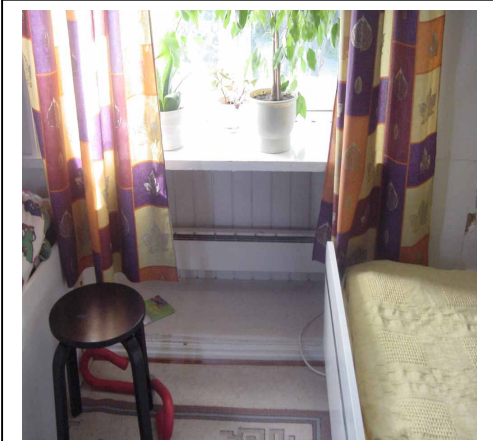
Rakennuksessa on kahdentyyppisiä sähköisiä lämmönluvuttimia. Osa asunnon tiloista on varustettu kiinteillä seinään asennetuilla virtaustyyppisillä sähkölämmityspattereilla (Kuva 19). Asunnon yläkerran vaatehuoneessa ei ole lämmitystä ollenkaan.

Kuva 19: Virtauslämmitin (4.1.4).

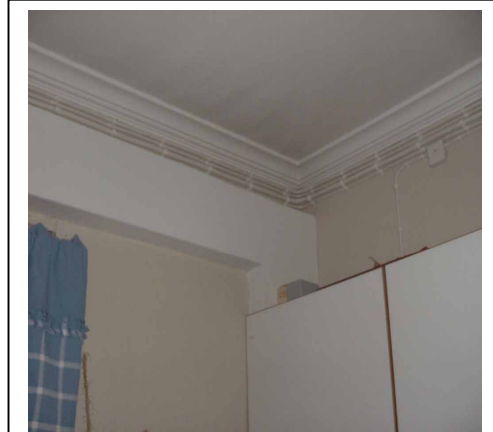
Vesijohdot ja viemärit on uusittu vuonna 1995. Vesijohtojen materiaalina on kupari, ja osittain ne on asennettu pintaan ja osittain koteloitu seinän yläosaan (Kuva 20).

Kuva 20: Kourulla suojatut pinta-asenteiset vesijohdot (4.2.2).

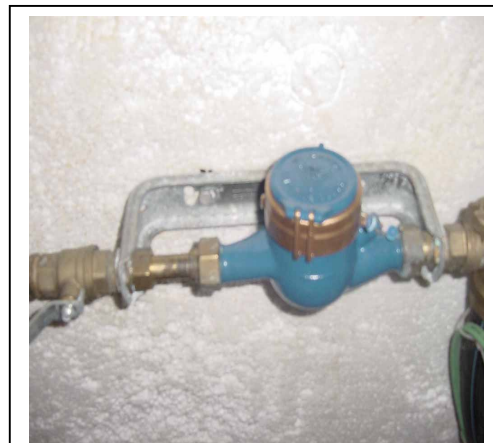
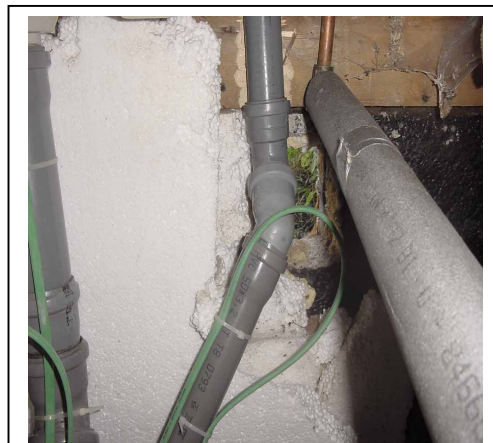
Vesimittari on sijoitettu erilliseen syvennykseen rakennuksen alustatilaan (Kuva 21). Tilan tuuletus on tarpeettoman tehokas, eikä sitä ole mahdollista helposti säätää (Kuva 22). Tämän vuoksi vesimittari on jäänyt talvella (asukkaan kertoman mukaan).

Kuva 21: Vesimittari (4.2.2).

Kuva 22: Vesijohto, viemäriputkia ja alustatilan tuuletusaukko (4.2.2).

Asunnon lattian alla sijaitsevan vesimittaritalan tuuletuksen hallitsemiseksi tulee hormin ulko-osaan asentaa ilmanottoputki joka ylittää 900mm:n maanpinnan yläpuolelle ja syvennyksessä putkeen asennetaan lautasventtiili.

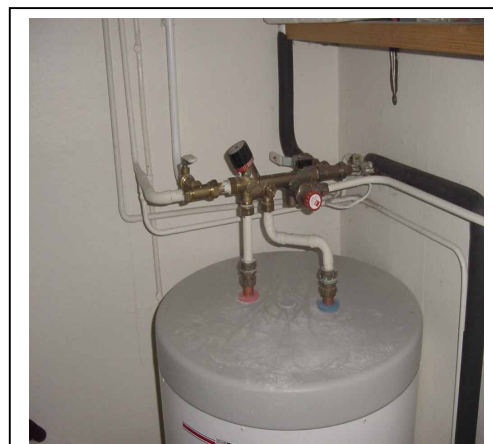
Asunnon ja kerhotilan wc:n lämmin käyttövesi tuotetaan sähkölämmitteisellä 160dm³:n lämminvesivaraajalla, jonka sähköteho on 3kW ja valmistusvuosi 2001 (Kuva 23).

Kuva 23: Lämminvesivaraaja (4.2.2).

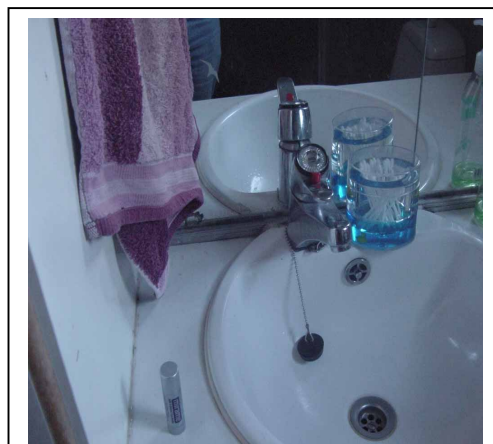
Vesijohtokalusteet ovat vielä hyvässä kunnossa olevia 1-ote sekoittajia (Kuva 24).

Kuva 24: Vesijohtokalusteita (4.2.2).

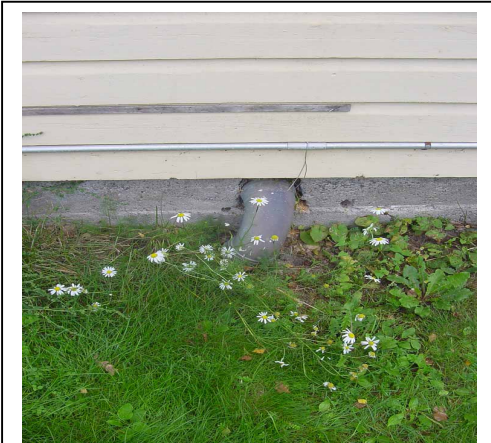
Viemärit on joissain kohdissa asennettu kylmään ulkotilaan. Viemäreissä on kuitenkin osittain sähkölämmitys ja ne ovat toimineet asukkaan mukaan hyvin (Kuva 25).

Kuva 25: Eristämätön viemäri ulkotilassa (4.2.4).

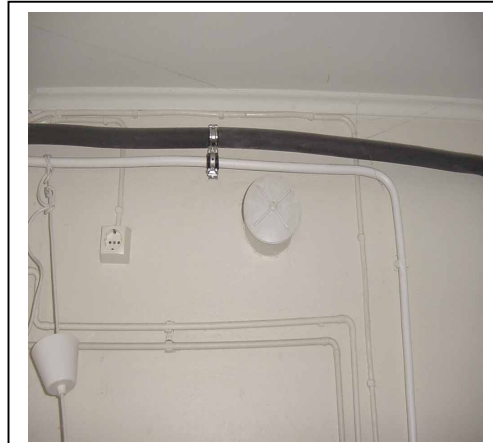
Lämminvesivaraajatilassa (kodinhoitohuone) olevat kylmävesijohdot on eristetty solukumilla hikoilua vastaan (Kuva 26). Lämminvesijohdoissa ei ole lämpöeristystä. Koteloiden sisällä olevien putkien erityksistä ei saatu varmuutta.

Kuva 26: Kylmävesijohdon kondenssieristystä (4.2.6).

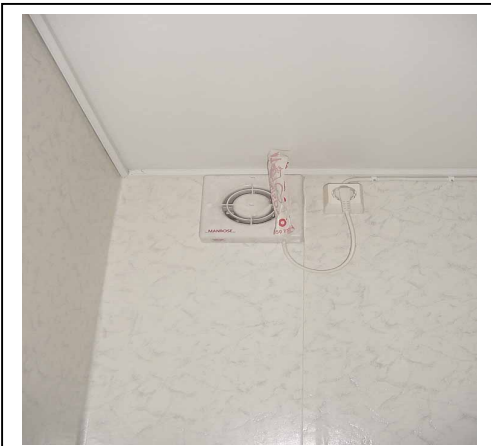
Rakennuksessa on suurelta osin painovoimainen ilmanvaihto. Kerhon puolella 1.kerroksen WC: ssa on seinässä tuuletin (Kuva 27).

Kuva 27: Kerhotilojen WC:n tuuletin (4.3.1).

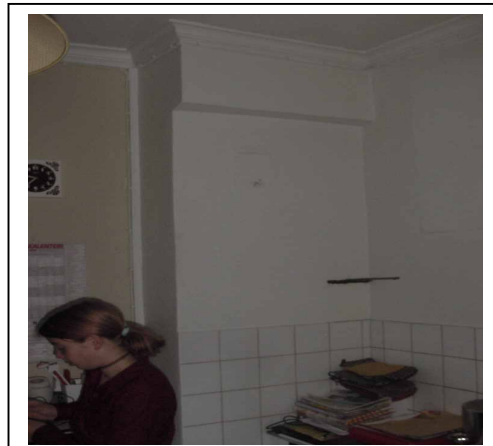
Kuva 28: Asunnon keittiön poistoilmasäleikkö (4.3.1).

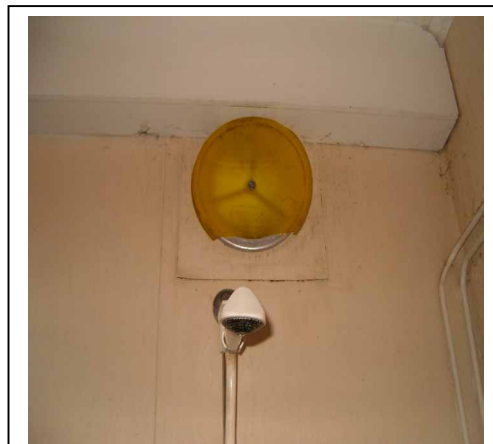
Kuva 30: Asunnon märkätilojen lautasventtiili (4.3.1).

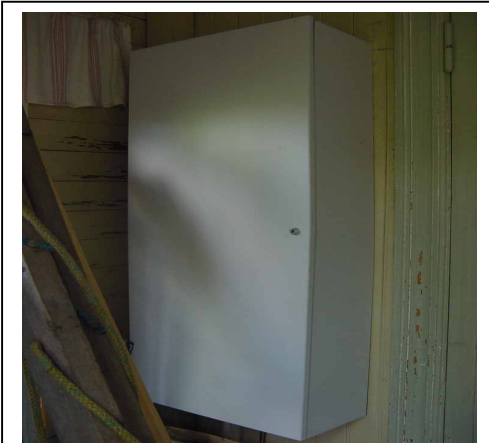
Kuva 31: Mittaus-/pääkeskus kerhotilan ulkoeteisessä(5.2.1).

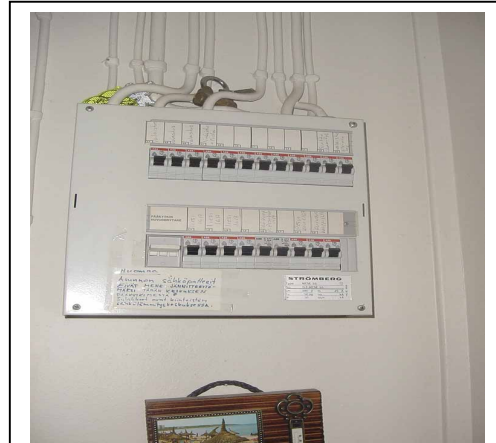
Kuva 32: Asunnon ryhmäkeskus (5.2.3).

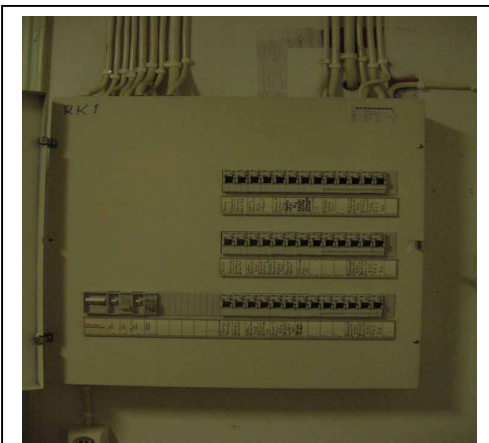
Kuva 33: RK1, kerhotilan 1. kerros (5.2.3).

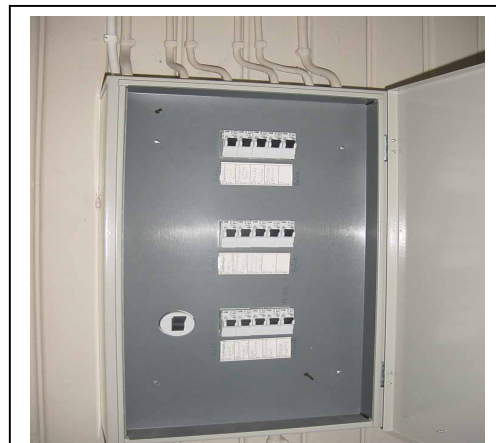
Kuva 34: RK2, kerhotilan 2. kerros (5.2.3).

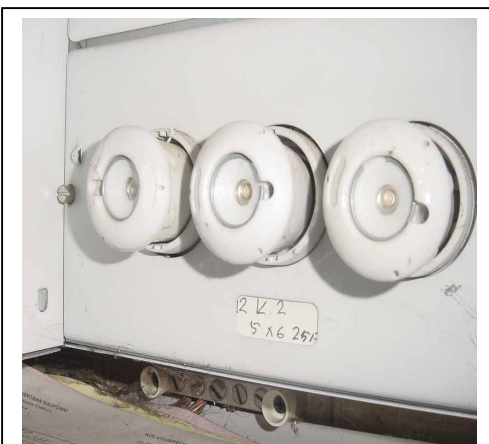
Kuva 35: Päämaadoituskisko MK/PK: n alla (5.3.1).

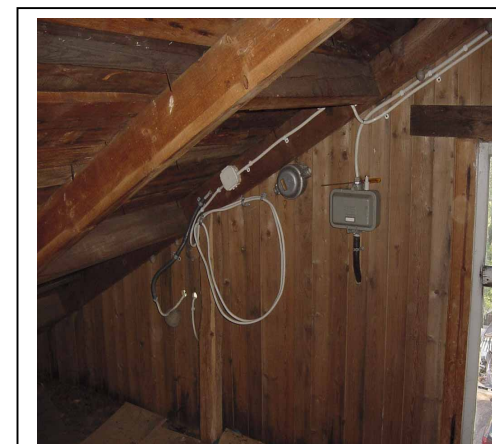
Kuva 36: Purkamatta jääneitä asennuksia ullakolla (5.4.1).

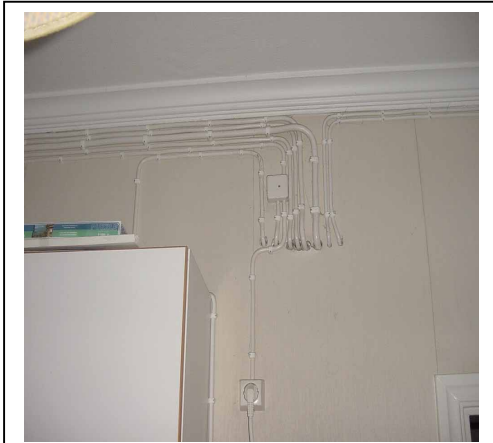
Kuva 37: Asunnon pinta-asennuskaapelointia (5.4.2).

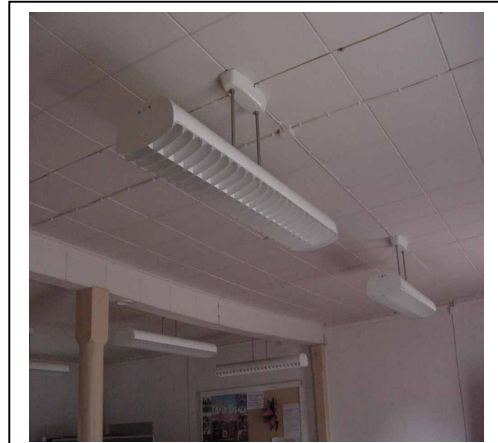
Kuva 38: Kerhotilan valaisimia (5.4.2).

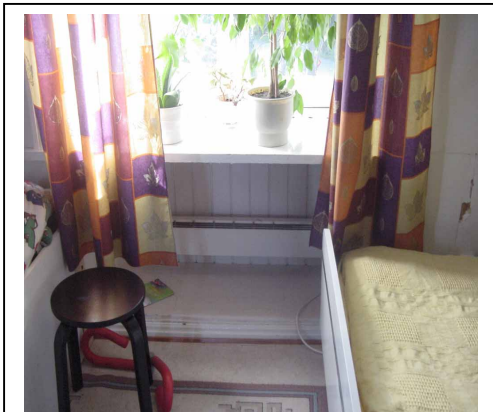
Kuva 39: Yläkerran MH: n pistotulppaliitäntäinen lämmitin (5.4.2).

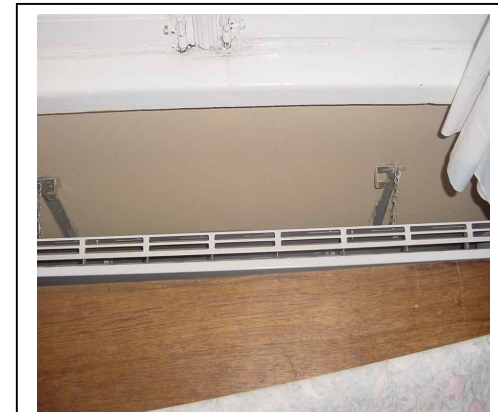
Kuva 40: Huoltoketjujen varaan laskettu lämmitin (5.4.2).

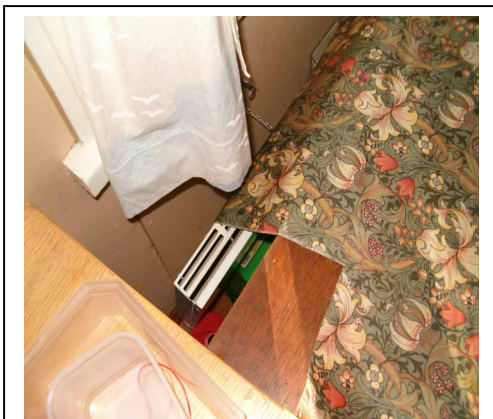
Kerhotiloissa joidenkin lämmittimien ilmankierto oli epähuomiossa estetty työntämällä huonekaluja kiinni lämmittimiin, ja yhden lämmittimen päällä oli pöytäliina (Kuva 40). Tästä saattaa aiheutua palovaara, mistä tulisi käyttäjille tiedottaa.

Kuva 41: Pöytäliina lämmittimen päällä (4.1.4, 5.4.2).

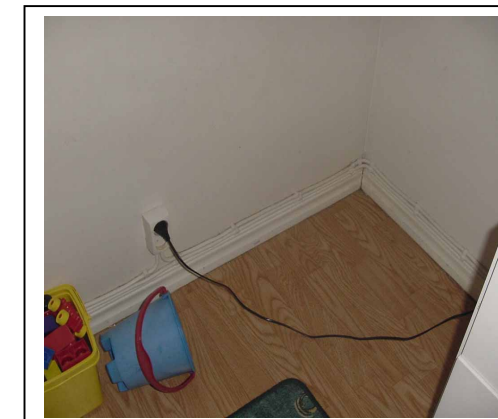
Kuva 42: Asunnon maadoittamaton pistorasia (5.4.2).

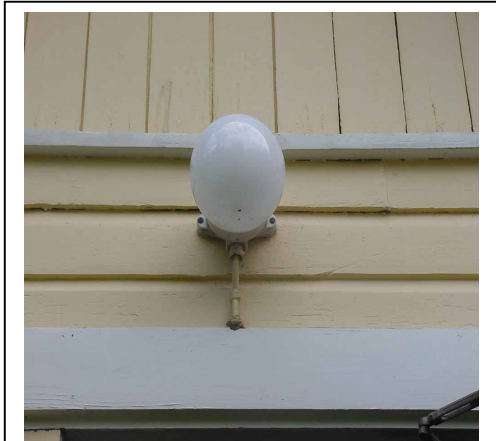
Kuva 43: Ulkovalaisin oven päällä (5.4.3).

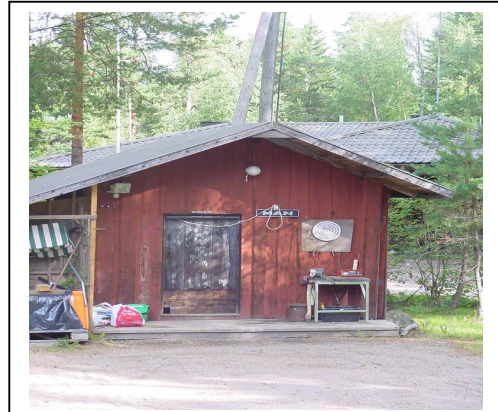
Kuva 44: Ulkovalaston ulkovalaisin ja maadoittamaton jatkojohto (5.4.3).

- maadoittamattomat jatkojohdot tulee poistaa käytöstä välittömästi asunnon ulkovarastosta

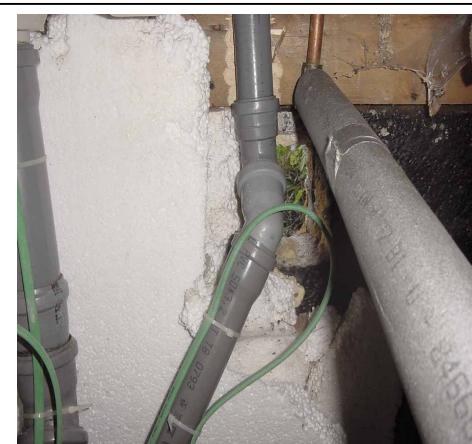
Kuva 45: Viemäreiden sulanapitolämmitys (5.4.3).

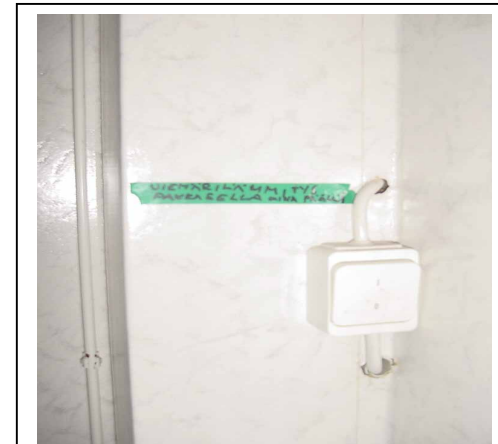
Kuva 46: Sulanapitolämmityksen kytkin (5.4.3).

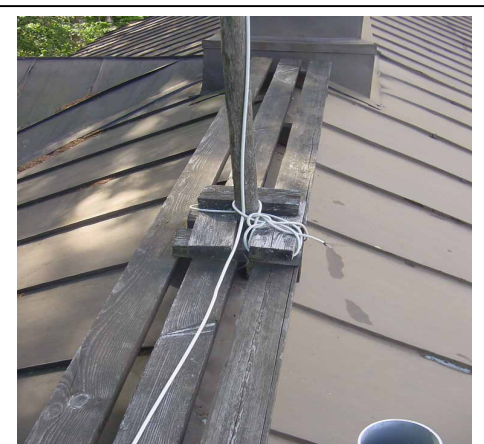
Kuva 47: Antennikaapeli ja puinen antennimasto (5.5.1).

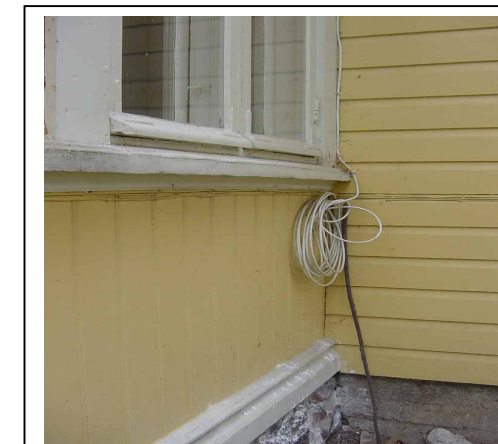
Kuva 48: Antennikaapelin läpivienti asuntoon (5.5.1).

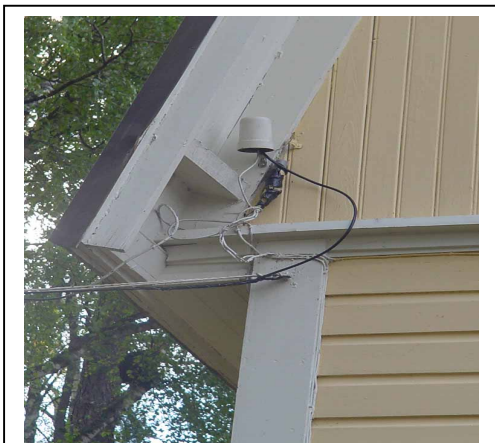
Kuva 49: Puhelinlinjan pääte ja tuppijatkos (5.5.1).
