## **Koivumäen entinen koulu**

**Vanha Porvoontie 338**  
**01490 VANTAA**

## **Kuntotutkimusraportti**

22.9.2003

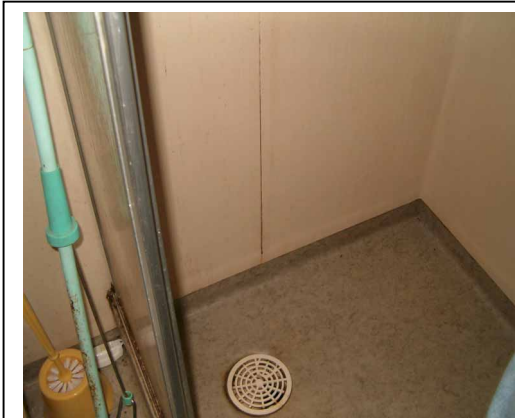
Suihkun alapuolella havaittiin hieman suosituksia korkeampia mittausarvoja seinän alaosassa. Muista suihkukopin seinistä mitatut kosteusarvot olivat normaalit. Korkeammat rakenteellisen kosteuden arvot johtuvat ilmeisesti muovisen seinätapetin saumoista seinään imeytyneestä kosteudesta. Suihkua oli tosin käytetty mittauspäivänä.

Kuva 1: Suihkunurkkaus (3.1).

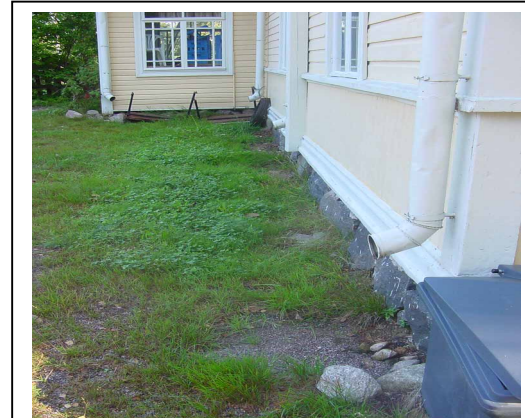
Kiinteistön tontti on pääosin istutettu kallioinen tontti. Ajotiet ja pihapolut ovat sorapintaisia. Yläpihan puolella maa viettää taloon päin, ja syöksytorvet juoksuttavat rännivedet suoraan sokkelin viereen (Kuva 2). Myös laajennusosan sivustoilla maanpinta viettää taloon päin ja syöksytorvista puutuvat jatkeet.

Kuva 2: Etupihan syöksytorvet (4.1).

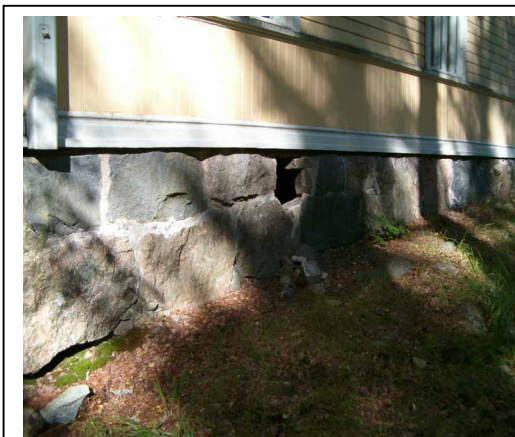
Perustuksina on käytetty rakennuksen alkuperäisellä osalla maanvaraista luonnonkivisokkeliä. Sokkelin korkeus vaihtelee maanpinnan muotojen mukaan. Sokkeliin on tehty tuuletusaukkoja alapohjan tuulettamiseksi (Kuva 3).

Kuva 3: Maanvarainen kivisokkeli (4.1).

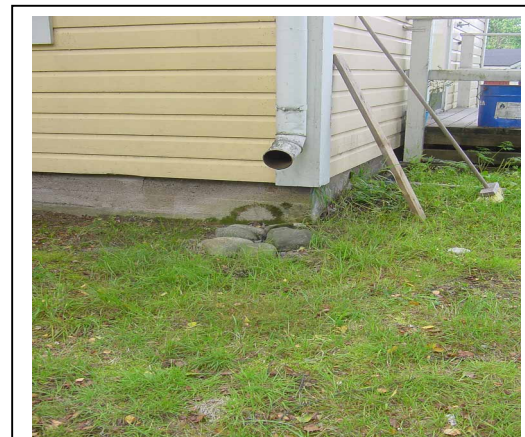
Jälkeenpäin rakennuksen yhteyteen rakennetulle laajennusosalle on tehty betonisokkeli, jossa ei ole ollut kesään 2003 saakka lainkaan tuuletusaukkoja. Sokkeleissa ei havaittu rakenteellisia vaurioita, mutta varsinkin laajennusosan betonisokkelissa on kosteuden aiheuttamia jälkiä (Kuvat 4 ja 5).

Kuva 4: Laajennusosan betonisokkeli (4.2).

Asunto-osan alapohjarakenteiden kunnan perusteelliseksi tarkastamiseksi ehdotamme, että lattia avataan koko asunnon ensimmäisen kerroksen osalta. Kaikki lahonneet ja mikrobikasvustoja sisältävät rakenteet uusitaan ja betonisokkeliin tehdään ritiloilla suojatut tuuletusaukot.

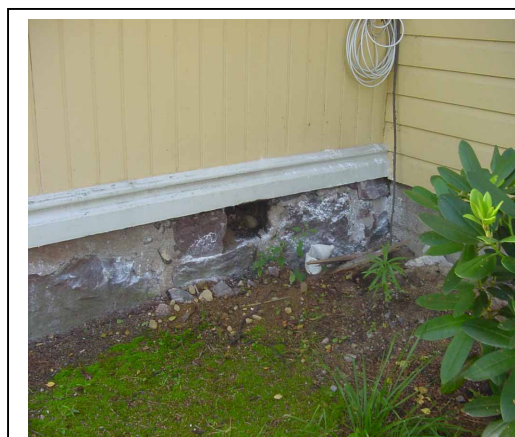
Kuva 5: Kosteuden aiheuttamia jälkiä sokkelissa (4.2).

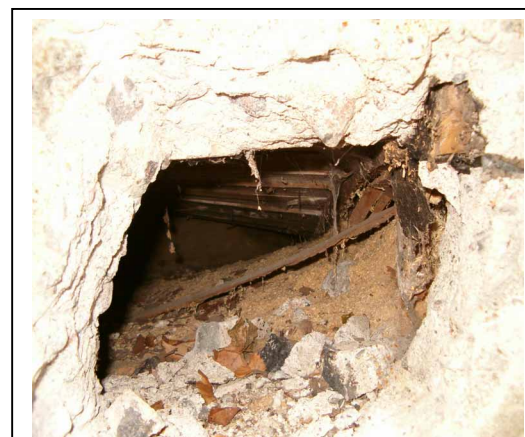
Alapohja muodostuu sekä alkuperäisellä että laajennusosalla kantavasta puurakenteisesta rossipohjasta. Asunnon osalta alapohja on lahonnut lähes kauttaaltaan, ja varsinkin laajennusosan alapohja on pikaisen uusimisen tarpeessa (Kuvat 6-8). Alapohjassa on näkyvissä myös mikrobikasvustoa. Lisäksi alapohjan rakenteissa oli paljon muurahaisia, joita asukkaan mukaan tulee sisälle asuntoonkin (Kuva 9).

Piirustusten puuttumisen vuoksi laajennusosan valmistumisvuotta ja tarkempaa rakentamistapaa ei tiedetä. Oletettavaa kuitenkin on, että tuuletusaukkojen puuttuminen betonisokkelista sekä puurakenteisen alapohjan ja maan välinen lyhyt etäisyys toisistaan on johtanut nykyiseen tilanteeseen. Alkuperäisen rakennuksen osalla tuuletusaukot ovat olleet auki, eikä siellä ole havaittavissa samanlaista ongelmaa alapohjarakenteissa.

Kuva 6: Lahonneita alapohja-rakenteita (4.2).

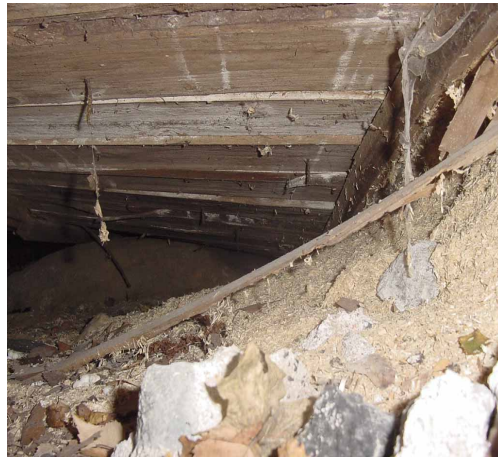
Kuva 7: Lahonneita alapohjarakenteita (4.2).

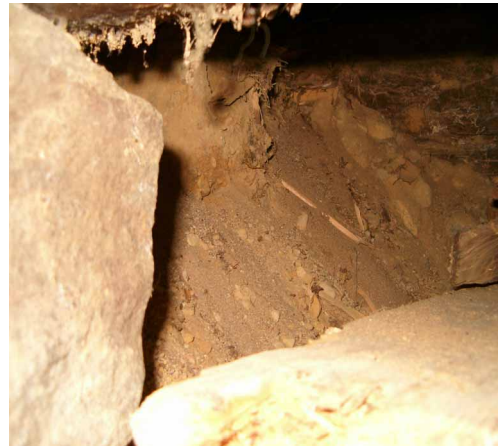
Kuva 8: Lahonneita alapohjarakenteita (4.2).

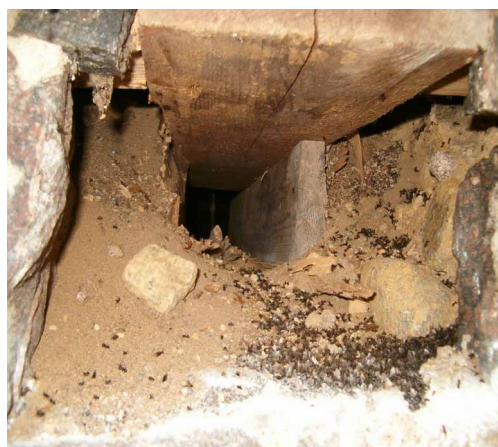
Kuva 9: Muurahaisia alapohjarakenteissa (4.2).

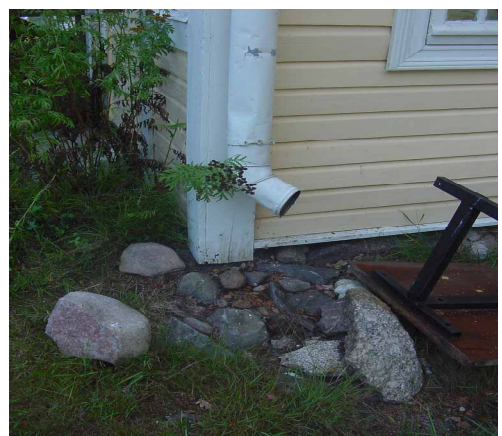
Asunto-osan ulkolaudoituksen alla ei ole ilmarakoa. Syöksytorvet roiskuttavat sadevettä seinän alaosaan (Kuva 10). Tämän vuoksi ulkovuorauksen alareuna kannattaa tarkastaa alapohjan saneerauksen yhteydessä.

Kuva 10: Syöksytorvi seinän vieressä (4.3).

Samalla on syytä tarkastaa laajennusosan ulkovuorauksen alaosa, koska laudoituksen takana ei ole tuuletusrakoa ja syöksytorvista räiskyy sadevettä myös seinän alaosaan.

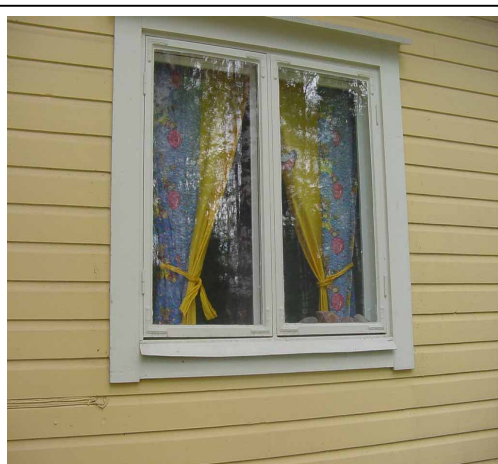
Rakennuksen ikkunat ovat kaksi- lasisia ikkunoita, joissa on puupuitteet (Kuva 11). Ikkunat on maalattu valkoisella peittomaalilla. Paikoittaista maalikulumaa lukuun ottamatta tarkastetut ikkunat olivat materiaaliltaan kunnossa. Sisimmäisten ikkunoiden tiivistys oli huono tai olematon.

Kuva 11: Ulkoverhousta ja ikkuna (4.4).

Työn ja kustannusten säästämiseksi ikkunoiden ja ovien huoltomaalaus kannattaa tehdä riittävän usein. Normaali huoltomaalausväli on 5...10 vuotta.

Ikkunoiden kunto ja tiiveys tulee tarkastaa ja uusia tarvittaessa huonokuntoiset sisäpuolen tiivisteet.

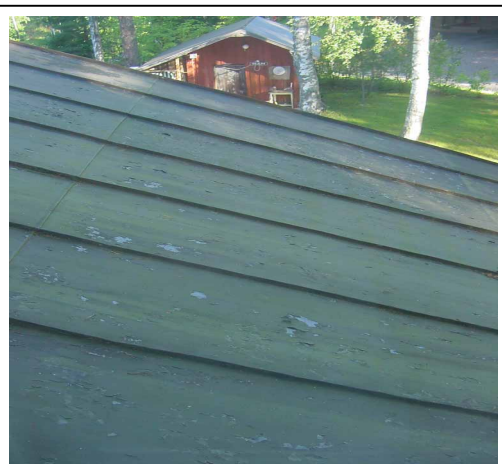
Vesikatto on maalattua konesaumattua peltiä. Katto on kunnossa, eikä vuotoja tai vaurioita havaittu. Paikoitellen maalipinta on alkanut hilseillä varsinkin laajennusosalla (Kuva 12). Kattotuolit ovat puurakenteisia, ja niihin on jälkeempään lisätty tukirakenteita.

Kuva 12: Laajennusosan hilseilevä kattomaalipinta (4.5).
