Asiakirjatyyppi  
Tutkimusraportti

# KORSON ASUKASPUISTO SISÄILMASTOTUTKIMUS

Päivämäärä 15.06.2012

Viite 82142535

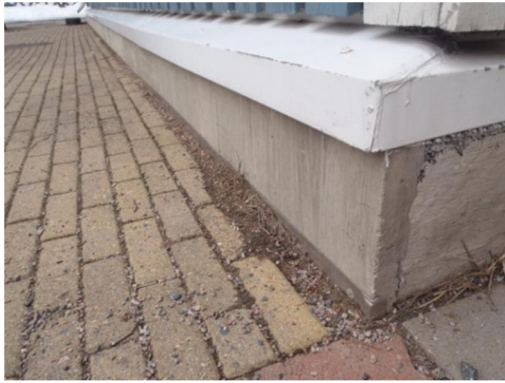
Kuva 1. Slammattu ja korjattu harkkosokkeli

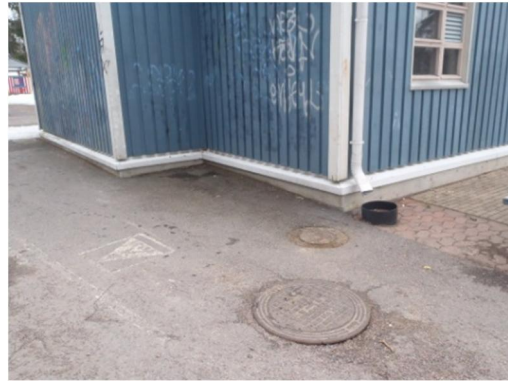
Kuva 2. Puutteita maanpintojen kaadoissa ja koroissa

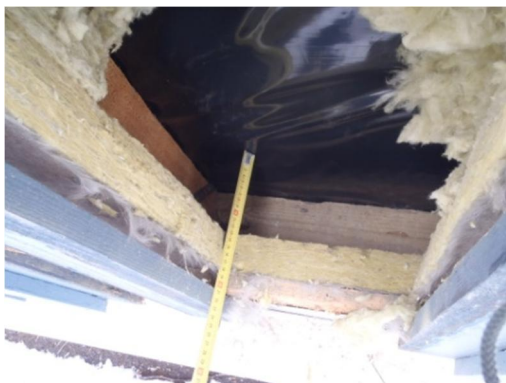
Kuva 3. Ulkoseinän rakenneavaus

Maantasolla tehdyissä ulkoseinien rakenneavauskohtien rakenteissa ei havaittu minkäänlaisia merkkejä kosteusvaurioista ja rakenteet olivat rakenneavauksen tekohetkellä täysin kuivia. Vesikaton yläpuolella sijaitsevassa ulkoverhouksessa havaittiin paikallisesti lahoja kohtia.

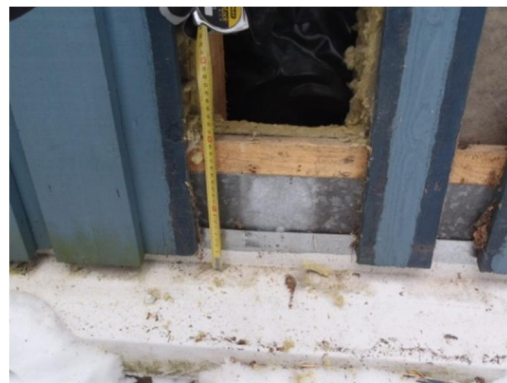
Kuva 4. Ulkoseinän rakenneavaus

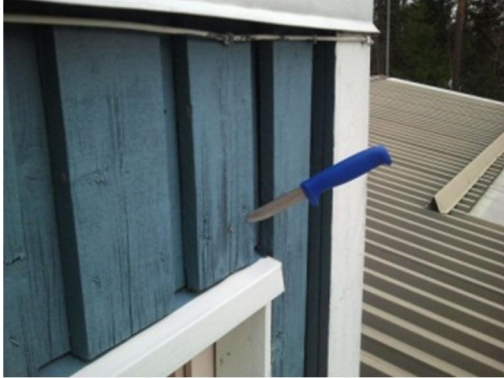
Kuva 5. Ulkoverhouslaudassa lahoa.

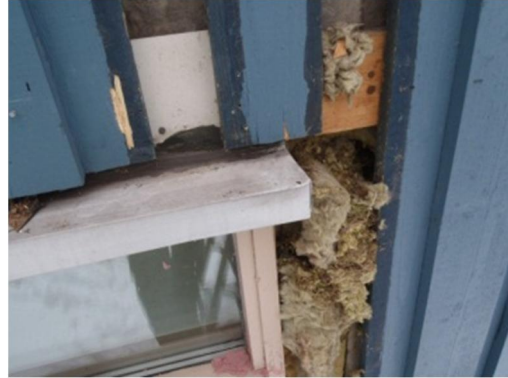
Kuva 6. Toimistohuoneen ulkoseinän sisässä on linnunpesä sekä pieneläinten jätteitä.

Ikkunaliitoksen tutkimuspaikaksi valittiin toimiston ikkuna, jonka lähettyvillä oli eristetilassa joitakin vuosia sitten kuollut lintu (ks. liite 1.). Lintu oli aiheuttanut hajuhaittoja, eikä vanhaa pesää ole tapahtuneen jälkeen kunnolla siivottu pois.

Tärkeimpinä korjauksina esitämme rakenteiden liitoskohtien ilmapuotokohtia tiivistettäväksi pastamaisella vedeneristeellä. Tiivistämistöistä huolimatta toimistohuoneen ulkoseinärakenteen eristetila tulisi puhdistaa eläinten jätöksistä, joita on joutunut eristetilaan rakenteissa olleen linnunpesän vuoksi. Työ voidaan tehdä ulkokautta purkamalla paikallisesti ulkoverhousta. Mielestämme toimistohuoneen eristetilan puhdistus ja tiivistystyö tulisi tehdä kiireellisesti.

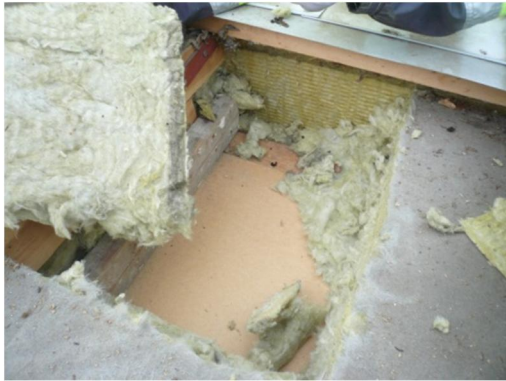
Rakenneavaus lopetettiin muovikalvoon. Rakenneavauskohdassa ei havaittu vaurioita yläpohjarakenteessa. Vesikatteen kiinnittämiseen käytettyjen kateruuvien sekä räystäsalueen otsapeltien kohdalla on kohtia, joista sadevesi voi päästä rakenteen sisään. Vesikatteen alapuolinen tuuletus on puutteellinen.

Kuva 7. Yläpohjan rakenneavaus

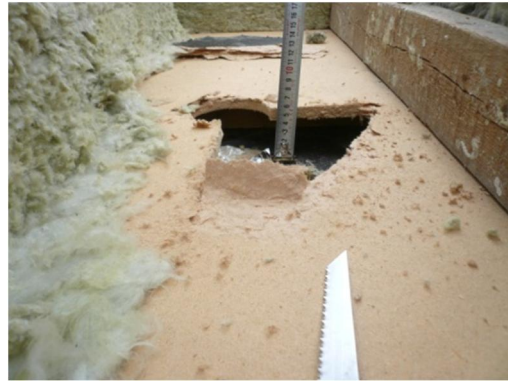
Kuva 8. Yläpohjan rakenneavaus

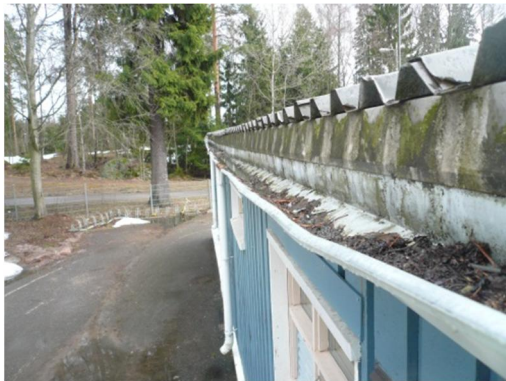
Yläpohjarakenne on kauttaaltaan räystäätön ja erityisesti takasivun vesikourut ovat uusimisen tarpeessa. Räystäättömässä rakenteessa ei ole myöskään järjestelmällisesti myrskypeltejä, joten sadevedellä on mahdollisuus nousta sopivissa tuuliolosuhteissa ulkoverhousta pitkin otsapellin alle ja sitä kautta yläpohjatilaan.

Kuva 9. Rästääjän rakenne ja vesikouru

Esitämme vesikatetta uusittavaksi, alustakatteen asentamista ja yläpohjarakenteen muuttamista räystäälliseksi. Minimissään kaikki kateruuvien ja otsapeltien kiinnityskohdat on tarkastettava, sekä huonokuntoisimmat kateruuvit ja vaurioituneet räystäskourut tulee uusita.

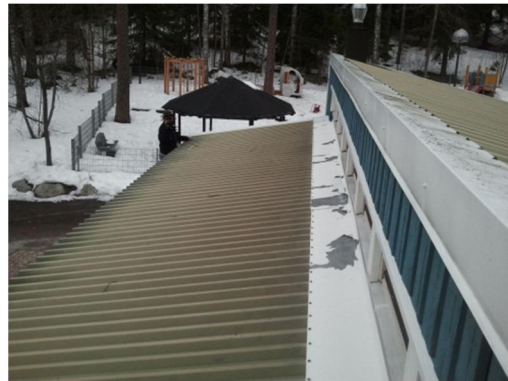
Kuva 10. Yleiskuva vesikatolta

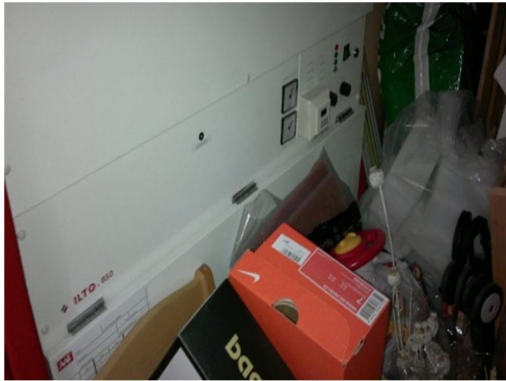
Kuva 11. Ilmanvaihtokone sijaitsee melko täydessä varastotilassa

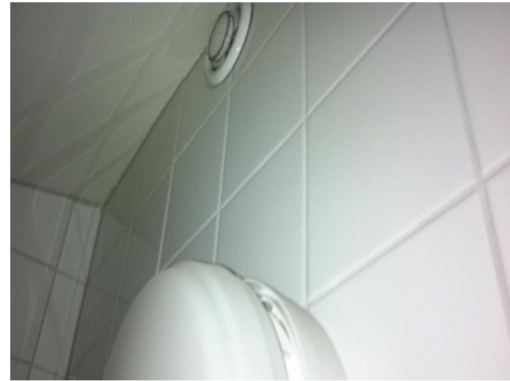
Kuva 12. Paikoin poistoilmaventtiilit ovat puhdistamisen tarpeessa

Ilmanvaihtokanavat tulee puhdistaa ja tarkistaa päätelaitteiden kunto ja ilmamäärät. Tarkastuskäynnin aikana tulo- ja poistoilmamäärät ovat huomattavasti alle suunnitelma-arvojen. Ulkoseinien mekaanisten raitisilmaventtiilien käytöstä luopumista tulisi vakavasti harkita.

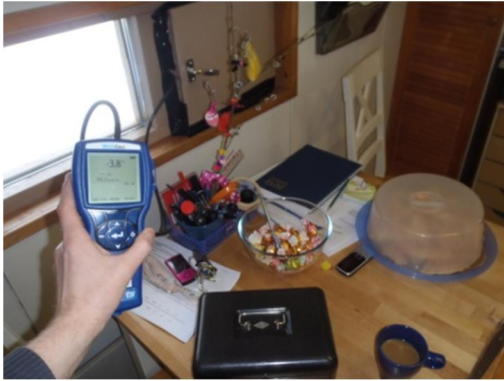
Huonetilat olivat tutkimusajankohtana keskimäärin n. 3 Pa ulkoilmaan nähden alipaineisia. Huonetilojen välillä ei havaittu paine-eromittarilla tai merkkinäköillä tutkittaessa käytännössä ollenkaan paine-eroja. Tämä johtuu ulkoseinien runsaasta raitisilmaventtiilien määrästä ja puutteellisesti toimivasta ilmanvaihtojärjestelmästä.

Kuva 13. Paine-eromittaus ulkoseinän yli

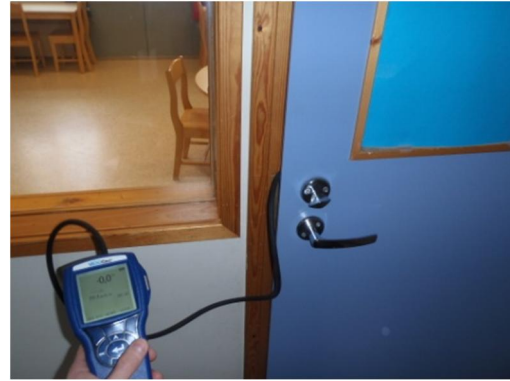
Kuva 14. Huonetilojen välinen paine-eromittaus

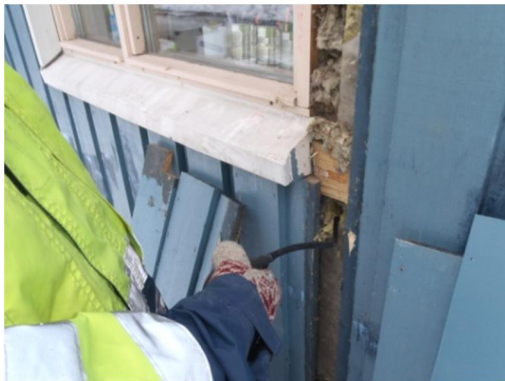
Kuva 15. Merkkisavukoe toimiston ikkunaliittymässä

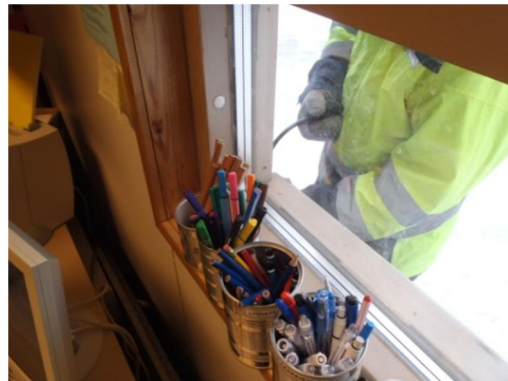
Kuva 16. Toimiston ikkunaliittymä

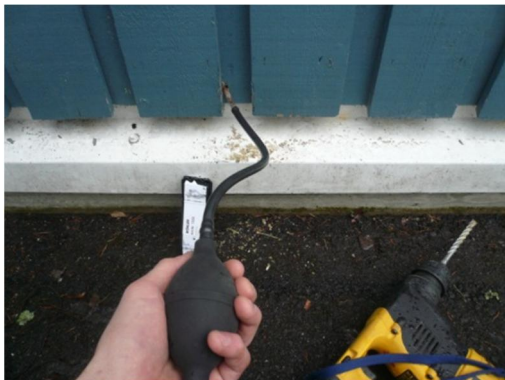
Kuva 17. Merkkisavukoe leikkihuoneen kohdalla

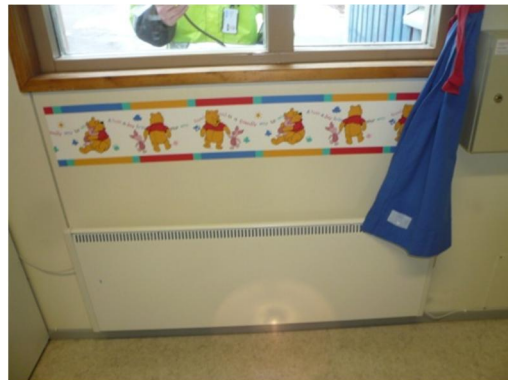
Kuva 18. Leikkihuoneen seinä-lattia-liitos

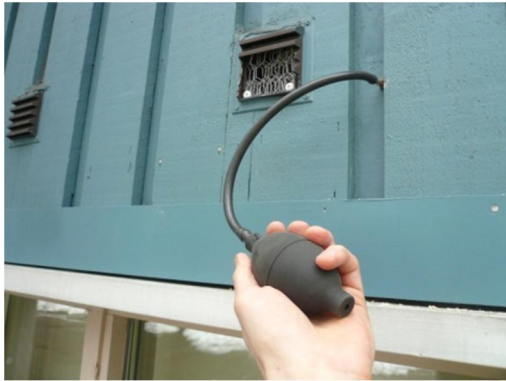
Kuva 19. Raitisilmaventtiin merkisavukoe

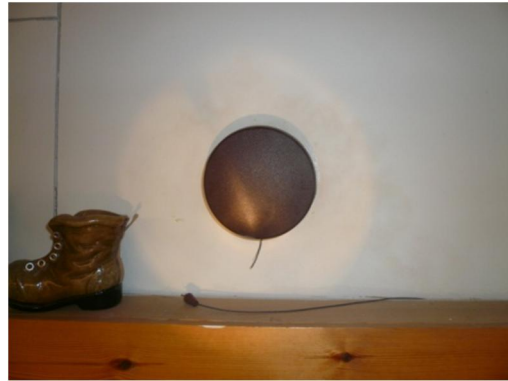
Kuva 20. Raitisilmaventtiili sisäpuolelta

Ulkoseinien mekaanisten raitisilmaventtiilien käyttö sallii tuloilmakonetta suodatusastetta karkeampien epäpuhtauksien ja kosteamman sekä kylmemmän ulkoilman pääsyn rakennukseen. Tarkastuksessa ilmeni myös osan venttiilien putkitusten vaurioituneen vuosien myötä ja sallivan siten rakenteiden epäpuhtauksien pääsyn rakennuksen sisätiloihin.
