KORSON KESKUSTAN LEIKKIKENTTÄRAKENNUS

Korsontie 11
01450 VANTAA

KUNTOTUTKIMUSSELOSTE Lisätutkimukset

1.8.2002

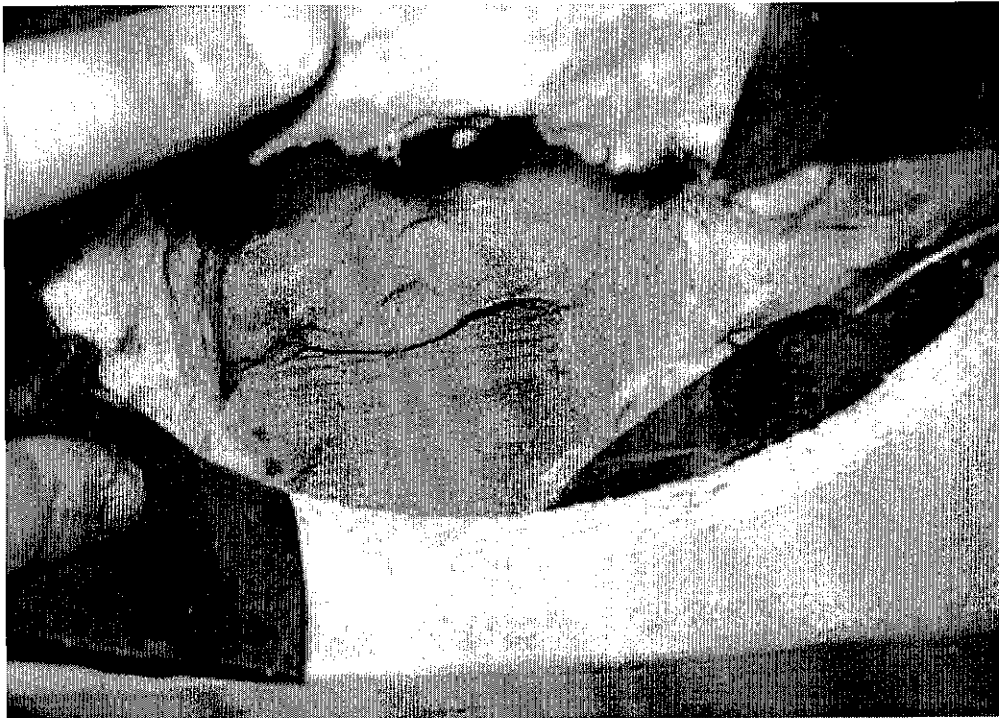
Ulkoseinärakenteen kuntoa tarkasteltiin rasiaporalla ulkoseinän sisäverhouslevyn alosaan tehdyn reiän kautta. Avatusta rakenteesta ei tehty aistinvaraisia havaintoja rakennevaurioista.

Ulkoseinän lämmöneristeestä otetussa materiaalinäytteessä ei esiintynyt tavanomaisesta poikkeavaa mikrobikasvustoa (Liite 1).

Kuva 1.
Työ- ja lepo huoneen (huonetila 05) avattu ulkoseinärakenne.

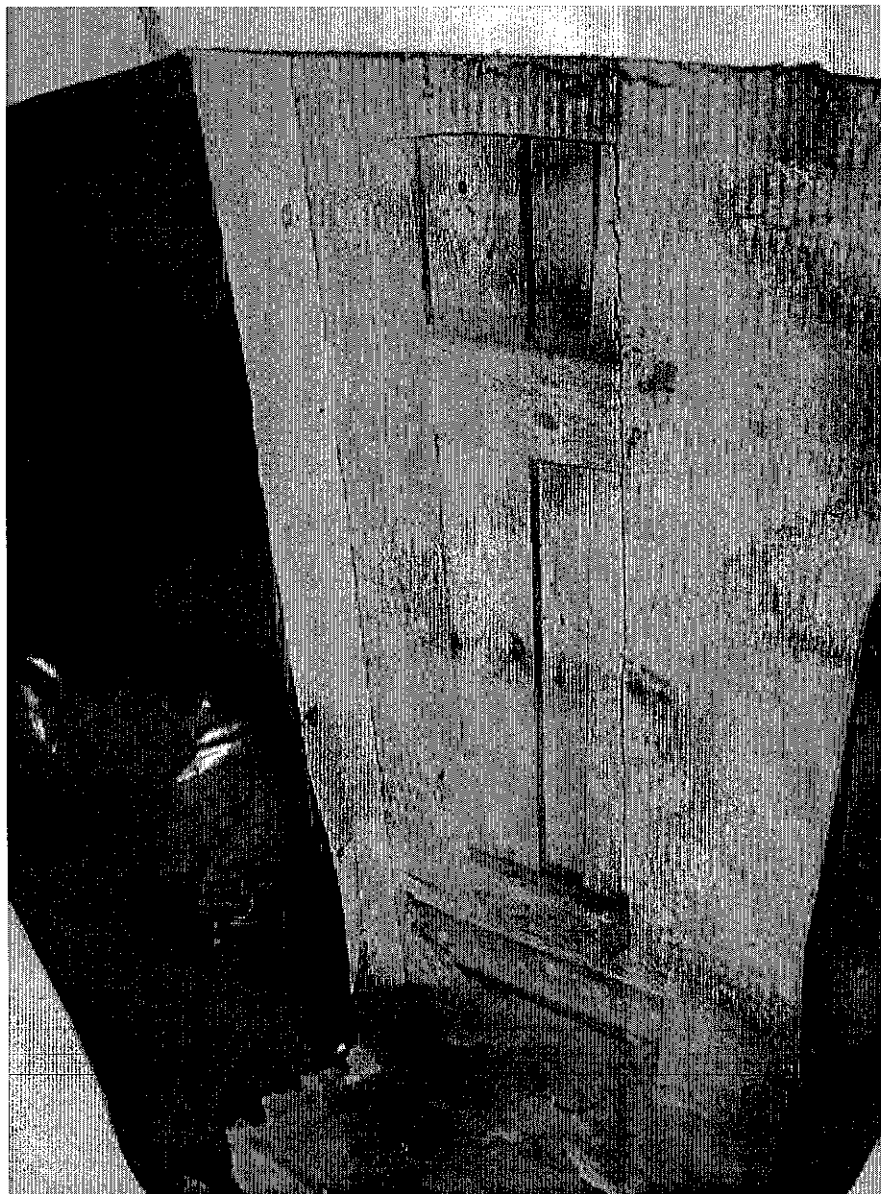
Kuva 2.

Ulkoseinärakenteen kuntoa tarkasteltiin avaamalla ulkonurkkauksen lastulevyä ja ulkoseinän lämmöneristysrakennetta. Avatusta rakenteesta ei tehty aistinvaraisia havain-
toja mitkä viittaisivat rakennevaurioihin.

Ulkoseinän lämmöneristeestä sekä sisäverhouslevystä otetuissa materiaalinäytteissä ei esiintynyt tavanomaisesta poikkeavaa mikrobikasvustoa (Liite 1).

Lukuhuoneen (huonetila 03) avattu ulkoseinärakenne.

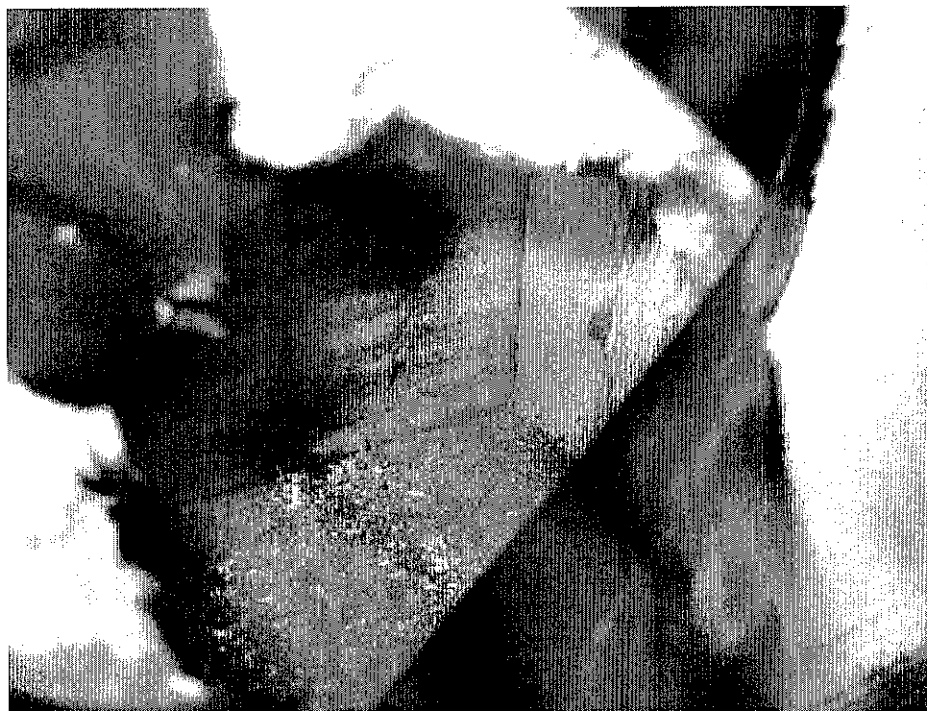
Ulkoseinärakenteen kuntoa tarkasteltiin rasiaporalla ulkoseinän sisäverhouslevyn alaosaan tehdyn reiän kautta. Avatusta rakenteesta ei tehty aistinvaraisia havaintoja rakennevaurioista.

Ulkoseinän lämmöneristeestä otetussa materiaalinäytteessä ei esiintynyt tavanomaisesta poikkeavaa mikrobikasvustoa (Liite 1).

Kuva 3:
Monitoimihallin (huonetila 04) avattu ulkoseinärakenne.

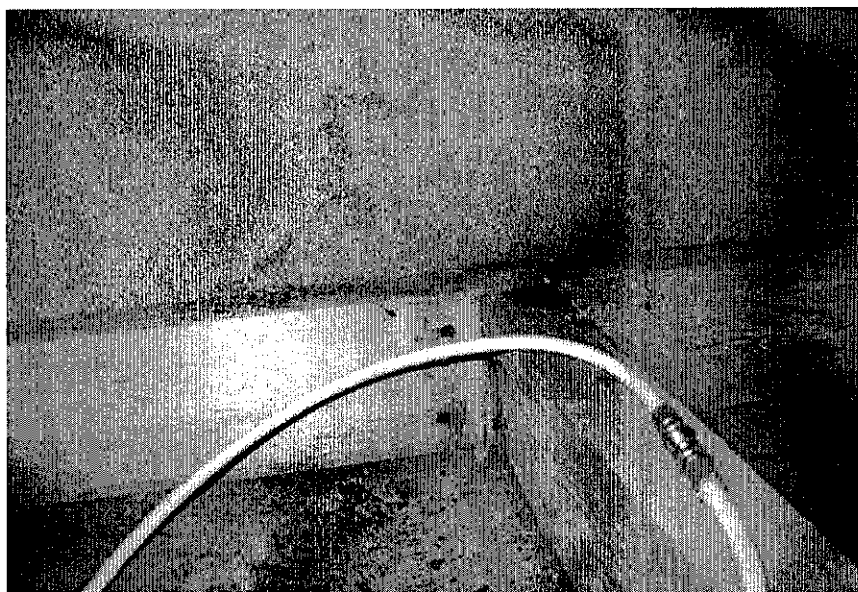
Kuva 4.

Varaston (huonetila 08) katon tarkastusluukussa ja katon verhouslevyssä esiintyi merkkejä rakenteeseen päässeestä kosteudesta. Havaintojen perusteella käytöstä poistetun antenniputken läpiviennin kautta on päässyt vähäisessä määrin kosteutta katon verhouslevyyn. Tarkastusajankohtana ko. rakenteissa ei esiintynyt normaalista rakennekosteudesta poikkeavaa kosteutta.

Varaston (huonetila 08) katon verhouslevyssä esiintyi merkkejä rakenteeseen päässeestä kosteudesta.

Rakennukseen liittyvät sosiaali- ja märkätilat esitetään kunnostettaviksi kokona isuudessaan siten, että ne vastaa nykyisiä märkätilojen rakenteille asetettuja vaatimuksia. Varaston ja tyttöjen wc-tilojen (huonetilat 08 ja 12) alakattolevytykset esitetään uusittaviksi.

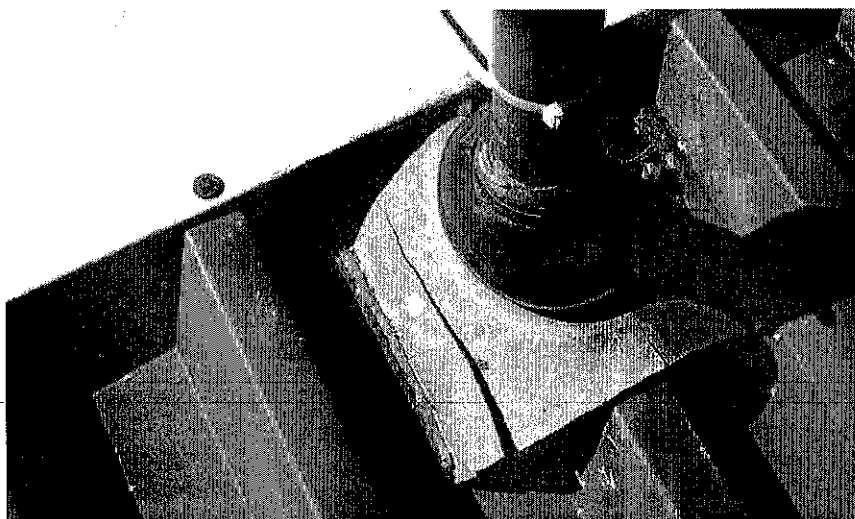
Kuva 5.

Käytöstä poistetun antennin läpiviennin tiiveys on puutteellinen.

Yläpohjarakenteisiin liittyvien tarkastelujen mukaisesti vesikatteeseen liittyvien läpivientirakenteiden tiiveydessä on esiintynyt puutteita. Rakennuksen länsipäädyssä sijaitseva käytöstä poistettu antenniputken läpivienti suositellaan poistettavaksi.

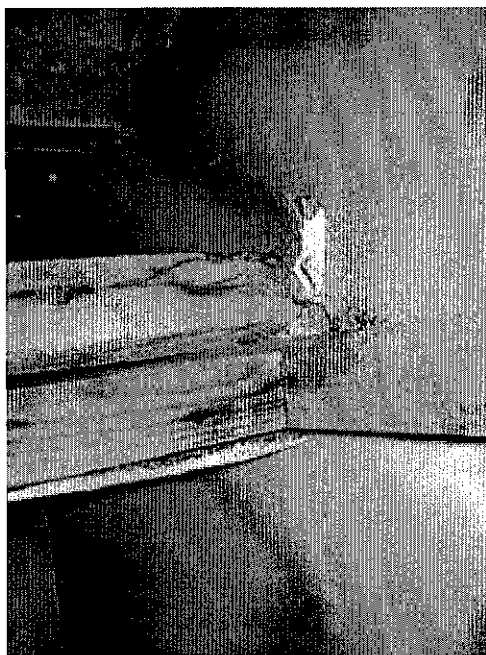
Tyttöjen wc-tilan (huonetila 12) katossa oleva tarkastusluukku johtaa yläpohjatilaan, jossa sijaitsee poistoilmapuhaltimen huoltotila. Katon verhouslevyssä esiintyi merkkejä rakenteeseen päässeestä kosteudesta. Tarkastusluukun kautta tehdyt havainnot viittaavat poistoilmapuhaltimen ja kattorakenteen liittymäkohdasta sisäverhouslevyyn päässeestä kosteudesta. Tarkastusajankohtana ko. rakenteissa ei esiintynyt normaalista rakennekosteudesta poikkeavaa kosteutta.

Kuva 6.
Tyttöjen wc-tilan (huonetila 12) alakatossa oli merkkejä rakenteeseen päässeestä kosteudesta.

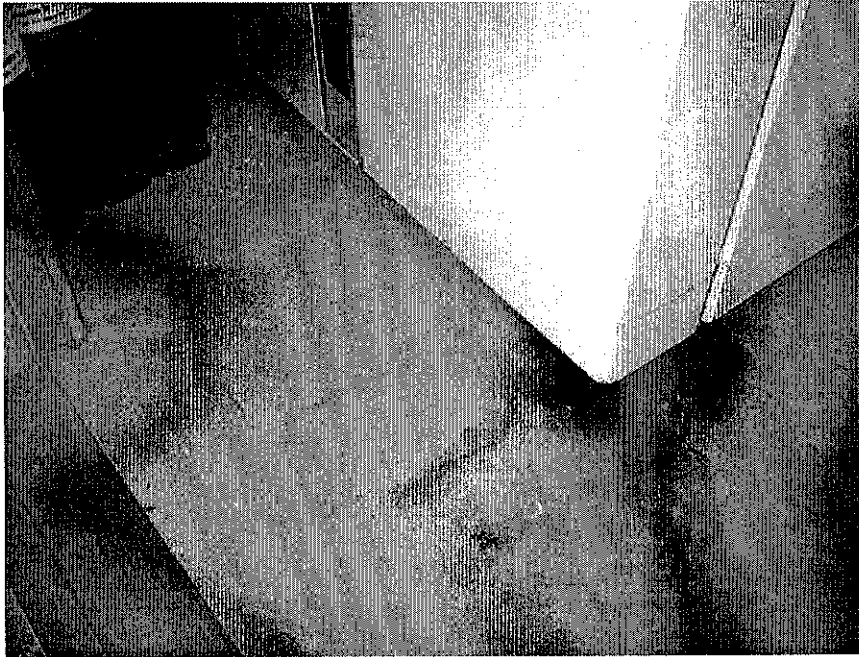
Kuva 7.

Rakennuksen itäpäädyssä sijaitsee siivouskomero, jossa on pyykinpesukone. Tilasta tehtyjen havaintojen mukaisesti koneen käytön yhteydessä lattiarakenteelle on päässyt vettä. Lattian kallistukset ovat osin vähäisiä, minkä johdosta lattiarakenteelle joutuneen veden poistuminen lattiakaivoon on ollut puutteellista.

Siivouskomerossa (huonetila 10) sijaitsee pyykinpesukone. Tilan lattian kallistukset on osin vähäiset ja siten lattiarakenteelle joutuneen veden poistuminen lattiakaivoon ollut puutteellista.

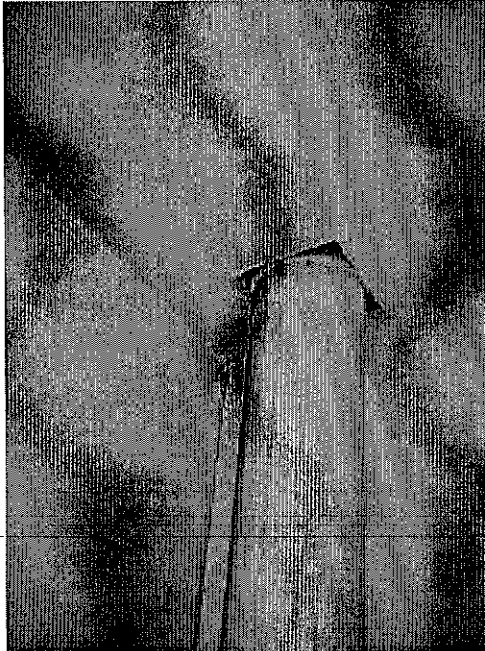
Kuva 8.

Siivouskomeron katon lävistävän viemärin tuuletusputken ympäristössä on merkkejä rakenteeseen päässeestä vähäisestä kosteudesta. Havainnot viittaavat tässä tapauksessa puutteelliseen tuuletusputken ja vesikattorakenteen läpiviennin tiiveyteen.

Siivouskomerossa (huonetila 10) sijaitsevan viemärin tuuletusputken ympäristössä on merkkejä rakenteeseen päässeestä kosteudesta.
