RAPORTTI

KORSON KOULU PÄÄRAKENNUS LVV-PUTKISTOJEN JA SALAOJIEN KUNTOTUTKIMUS

31.7.2015

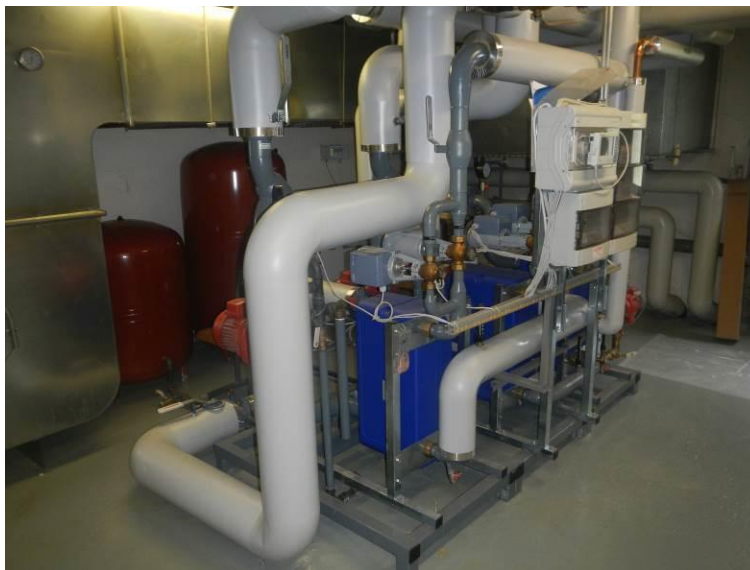
Kuva 1. Kaukolämmön alajakokeskus varusteineen.

Lämmönsiirtimien arvioitu tekninen käyttöikä on noin 20–25 vuotta. Lämmönsiirtimet ovat hyvässä kunnossa ja niillä on käyttöikää jäljellä yli 10 vuotta.

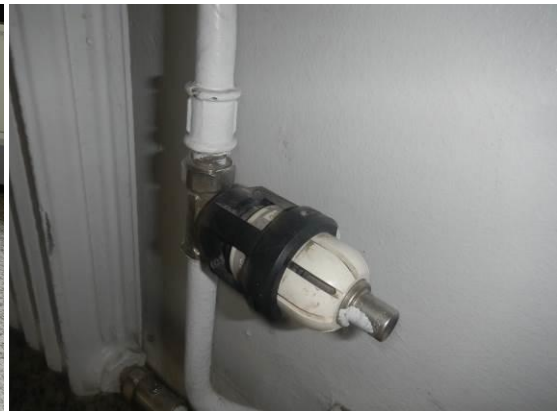
Kuva 7. Vanha patteriventtiili, merkki Oras.

on teknistä käyttöikää jäljellä 5–10 vuotta. Patteriventtiilien tekninen käyttöikä on arviolta noin 15–20 vuotta. Peruskorjausvuodelta 1995 olevat patteriventtiilit ovat käyttökänsä päässä.

Tehdyn tutkimuksen perusteella suosittelemme vanhojen patteriventtiilien uusimista seuraavan 3 vuoden aikana. Samassa yhteydessä lämpöjohtoverkosto on suositeltavaa tasapainottaa. Linjasulku- ja säätöventtiilien uusimistarve arvioidaan seuraavan kerran seurantatutkimuksessa noin 5 vuoden kuluttua.

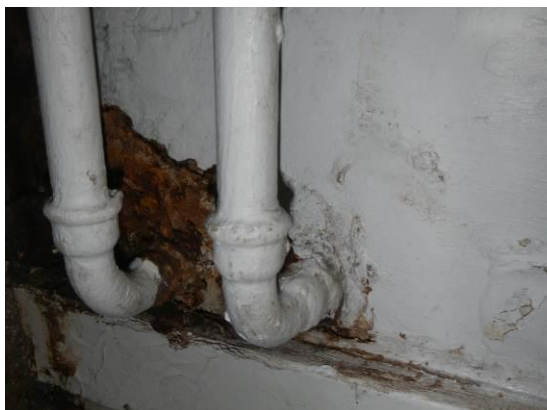
Lämpöjohtojen läpiviennissä ja putken ulkopinnalla havaittiin vanhoja vuotojälkiä ja ruostetta (*Kuvat 8 ja 9*).

Kuva 8. Vuotojälkiä lämpöjohtojen seinälä-
piviennissä kellarikerroksessa.

Kuvan 8 lämpöjohdon kunto ja mahdollinen kosteus rakenteissa on suositeltavaa tarkastaa ja korjata tarvittaessa yksittäisenä huoltotyönä.

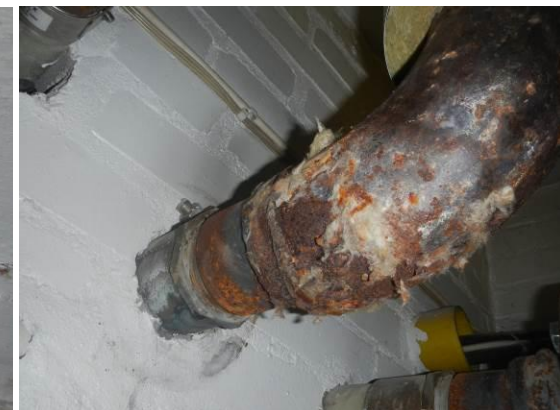
Kuva 9. Vuotojälkiä ja ruostetta lämpöjoh-
don pinnalla, putki sijaitsee varastotilassa
lämmönjakuhuoneen vieressä.

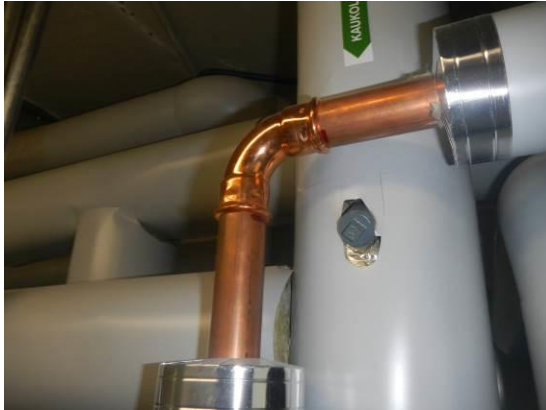
Kouluisännän kertoman mukaan käyttövesiputkistossa ei ole esiintynyt vuotoja. Lämmönjakohuoneessa havaittiin uusittu kulmaosa lämpimän veden kiertojohdossa (*Kuva 12*).

Kuva 12. Uusittu putkiosuus lämmönjako- huoneessa, kiertovesijohto.

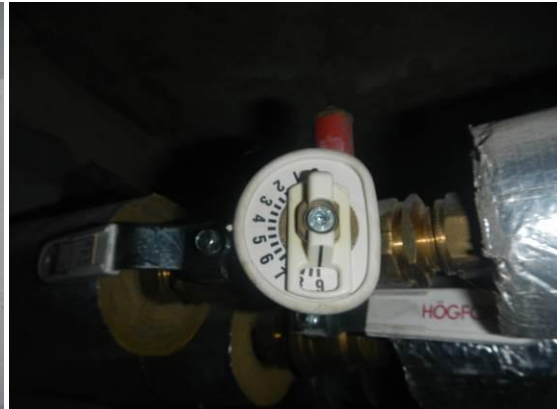
Kuva 15. Kiertoveden linjasäätöventtiili on täysin auki.

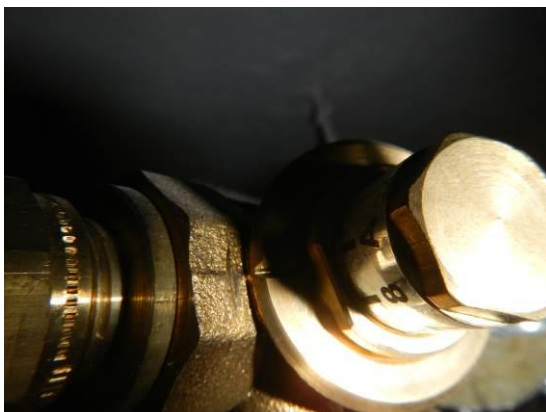
Kuva 16. Kiertoveden linjasäätöventtiili on täysin auki.

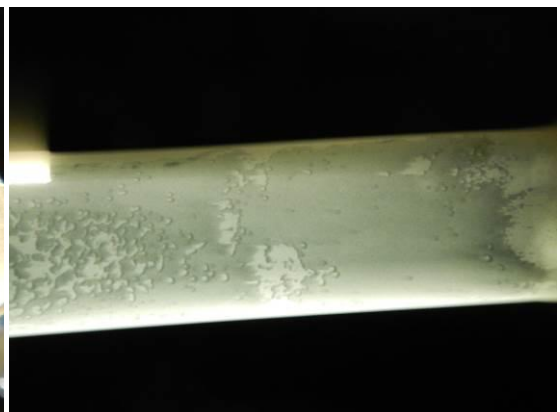
Kuparisista käyttövesijohdoista otetuissa röntgenkuvissa havaittiin kolmessa putkiosassa laaja-alaista syöpymää, joista kiertovesijohtojen syöpymät ovat syviä (*Kuva 17*). Putkiosat, joissa on syvää syöpymää sijaitsevat lämmönjakohuoneen läheisyydessä. Röntgenkuvataulukko havaintoineen ja kuntoluokituksineen on esitetty *Taulukossa 2*.

Kuva 17. Syvää laaja-alaista syöpymää kiertovesijohdossa, RG16.

Käyttövesiputkien röntgenkuvissa havaittiin kiertovesijohdoissa syvää syöpymää lämmönjakohuoneen lähetyvillä, joka voi johtua liian suurista virtausnopeuksista putkistossa. Linjasäätöventtiileiden näyttötaulujen mukaan kiertovesijohtojen virtaamat on säätämättä. Suosittelemme kiertovesijohdon virtaamien säätämistä mahdollisimman pikaisesti. Toimenpiteellä voidaan mahdollisesti hidastaa putkien syöpymistä. Kiertovesijohdon uusimiseen lämmönjakohuoneen lähetyvillä tulee varautua seuraavan 3 vuoden aikana.

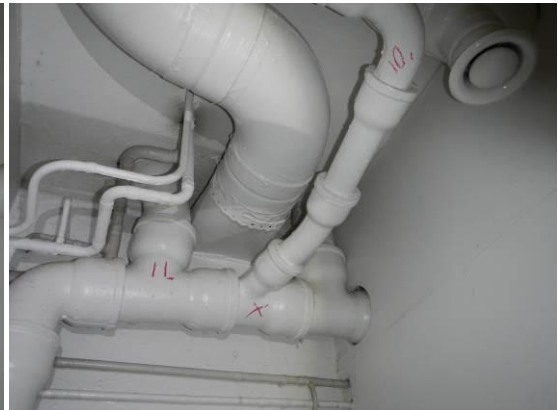
Kuva 19. Vanhoja valurautaviemäreitä kellarikerroksen wc-tiloissa.

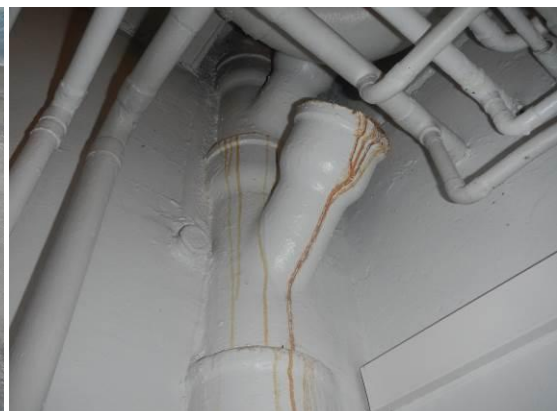
Kellarikerroksen wc-tilassa havaittiin haljennut valurautaviiemäri ja valumajälkiä (*Kuva 21*).

Kuva 21. Valumajälkiä ja halkeama kellarikerroksen valurautaviemärissä.

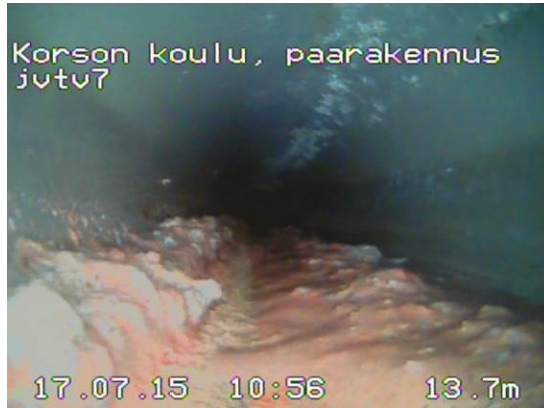
Jätevesipohjaviemäreiden (muovista tehdyt) tv-kuvauksissa oli yleisesti havaittavissa lievää jätekerääntymää (*Kuva 22*). Viemäreissä ei havaittu vakavia toiminnallisia puutteita.

Kuva 22. Jätekerääntymää pohjaviemäriässä.

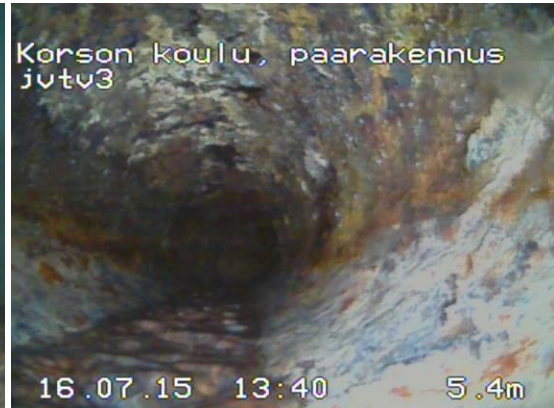
Kuva 23. Valurautainen pohjaviemäri on sisäpinnaltaan ruosteinen.

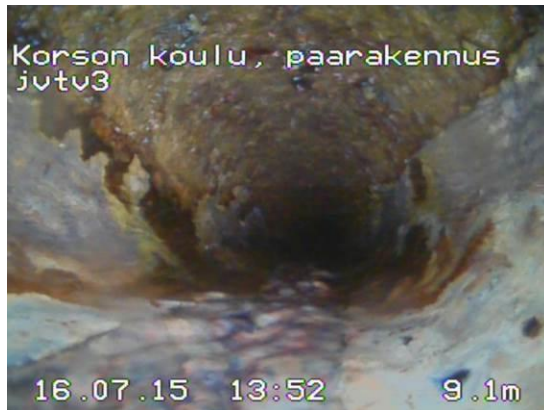
Kuva 24. Valurautainen pohjaviemäri on sisäpinnaltaan ruosteinen.

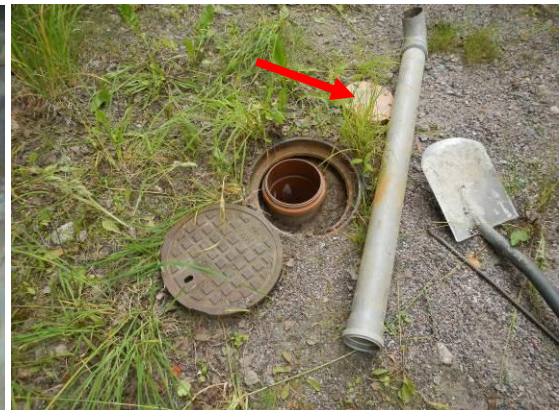
Jäteveden tarkastuskaivossa jvtk2 on puhdistusputki, joka on varustettu kierrekannella. Kaivon kehys on liikkunut niin, että kansi on vaikeasti avattavissa ja suljettavissa (*Kuva 25*). Muovinen kierrekansi on rikkoutunut.

Kuva 25. Tarkastusputken kehys on liikunut, muovinen kierrekansi rikkoutunut.

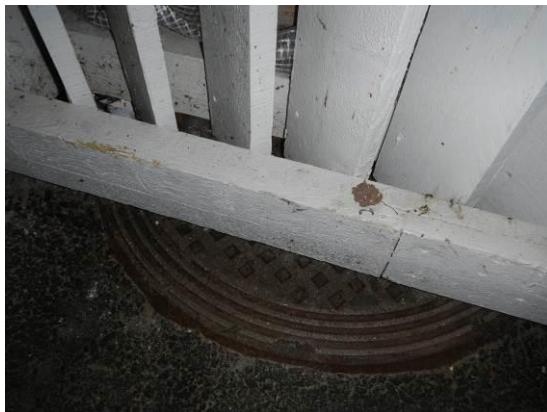
Kuva 28. Salaojakaivon sok3 kansi vaikeasti luoksepäästävä.

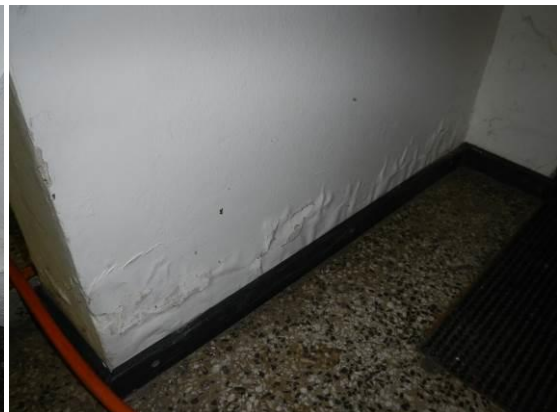
Liikuntasalisiiven kellaritilojen seinillä oli havaittavissa kosteusjälkiä (*Kuva 29*).

Kuva 29. Kosteusjälkiä kellarikerroksen seinillä.

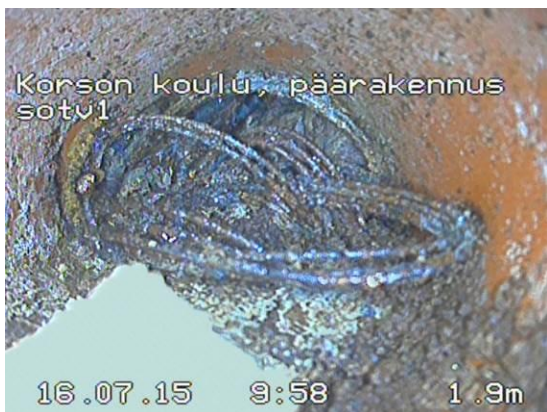
Kuva 30. Tukkeuma salaojalinjassa sotv1.

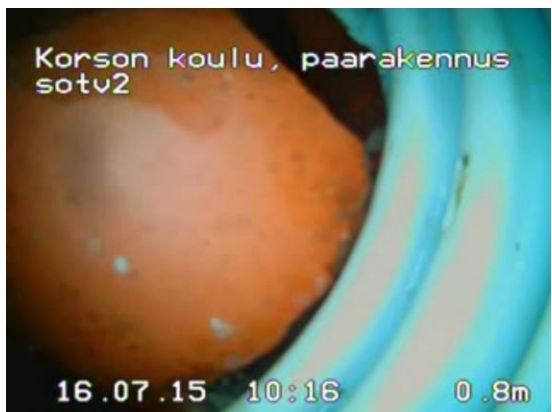
Kuva 31. Ruukkuputken pala on tukkinut salaojalinja sotv2.

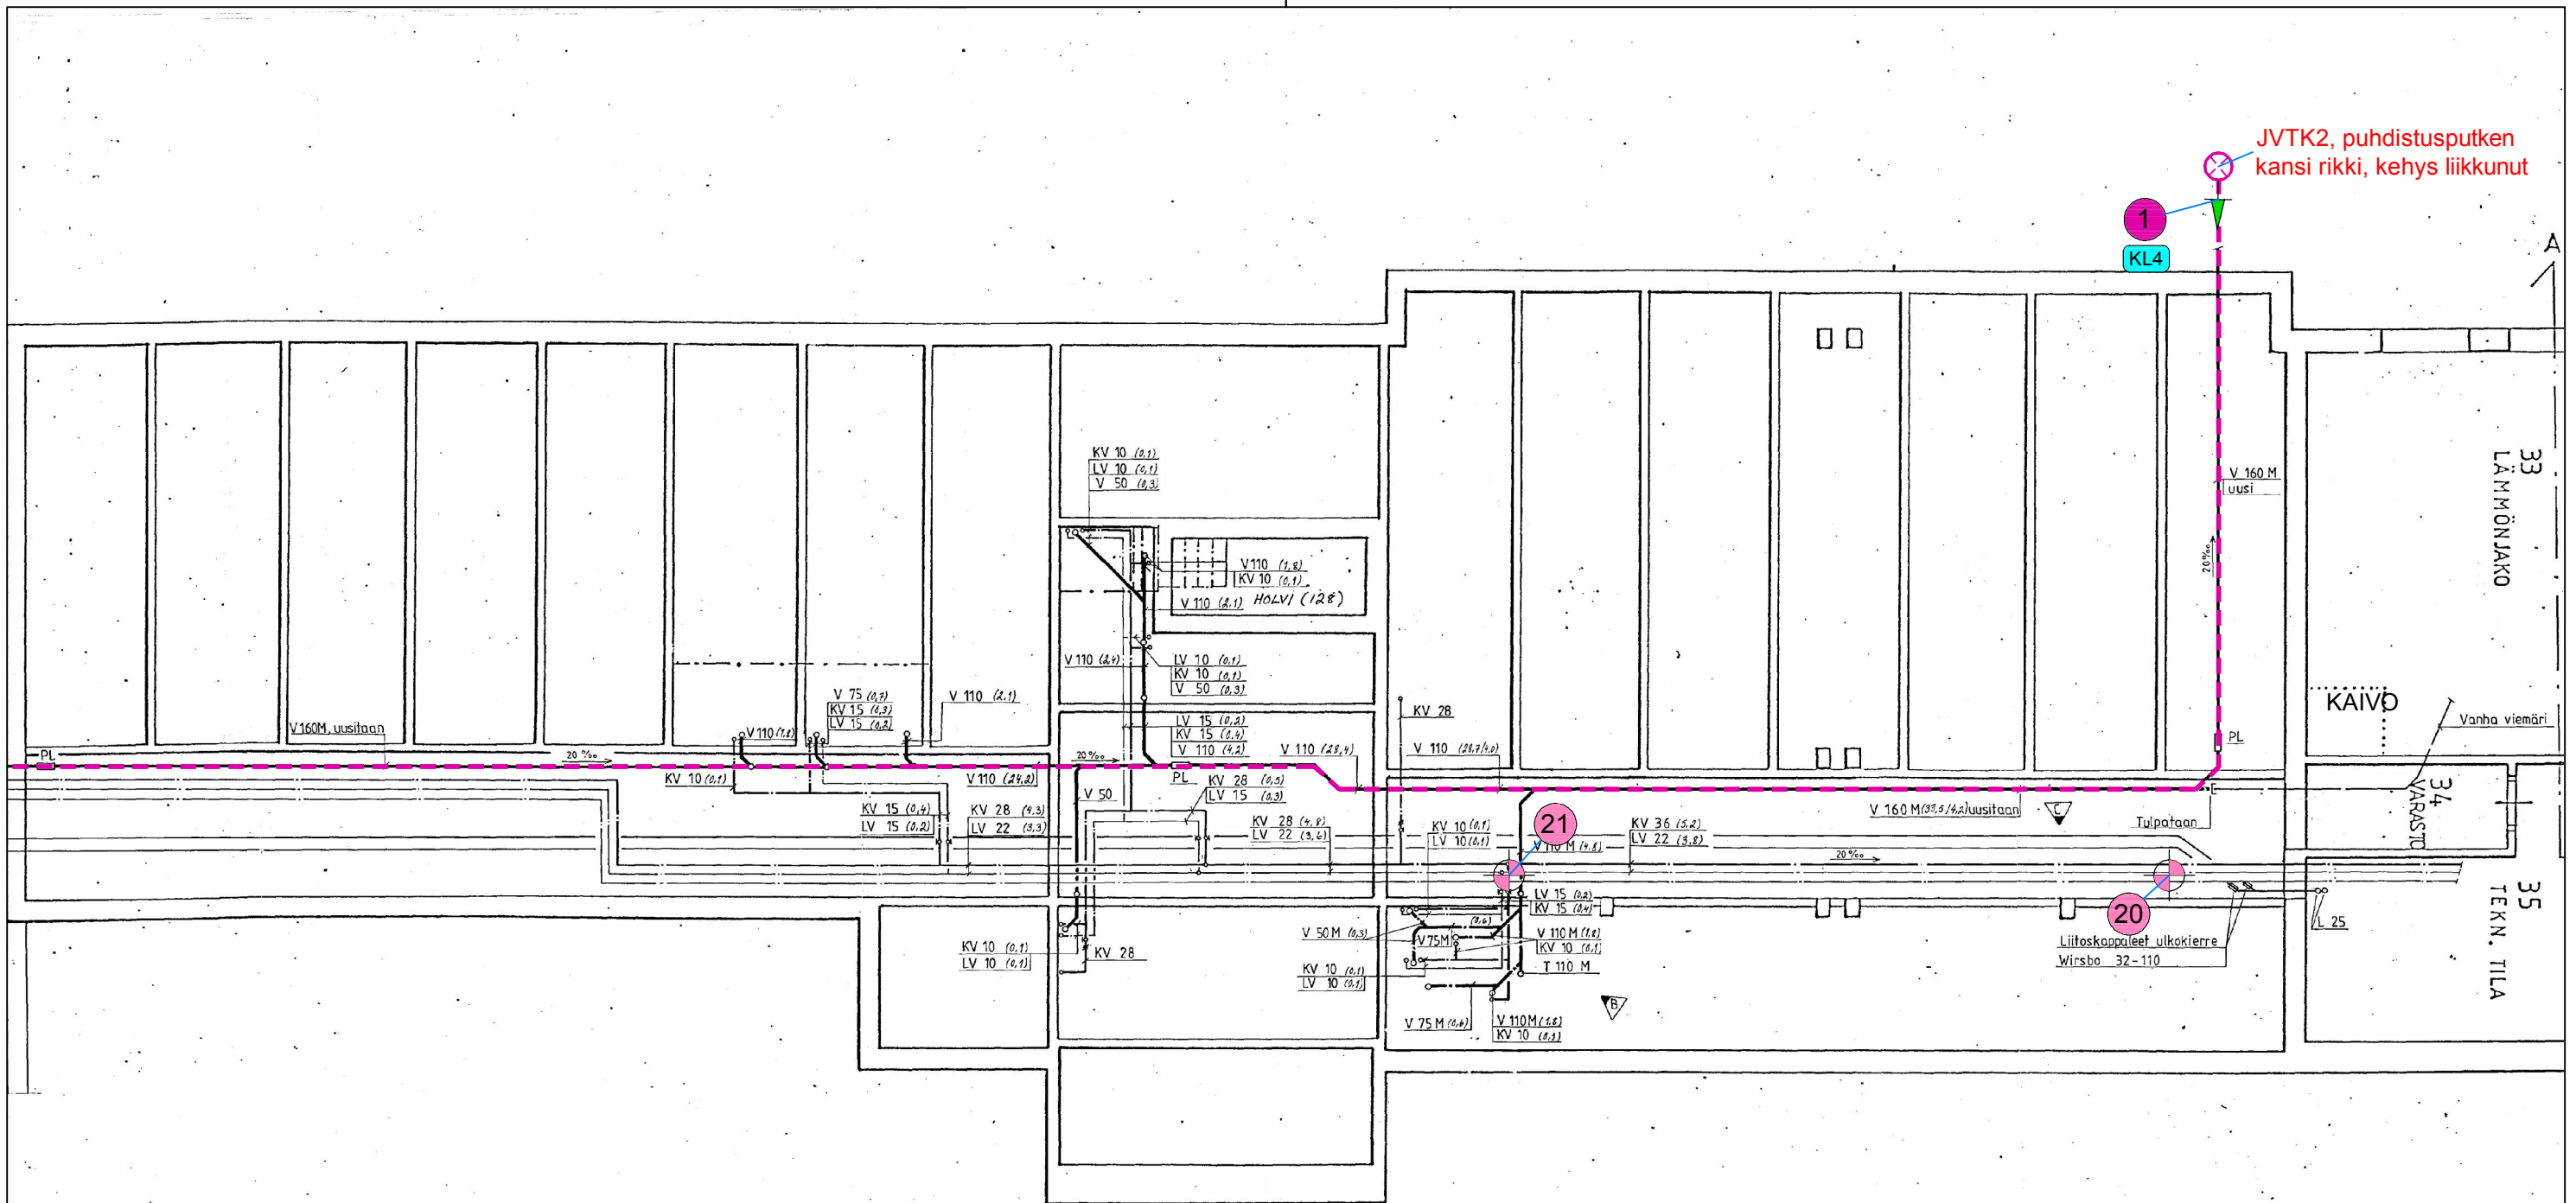
JVTk2, puhdistusputken kansi rikki, kehys liikkunut
