Lämpökuvat

Korson koulun uimahallitilat

15.3.2004

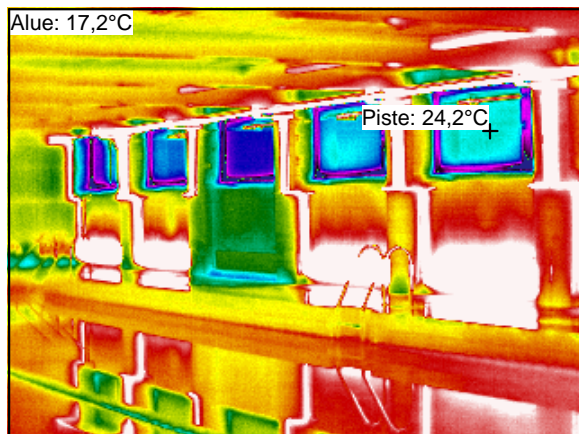
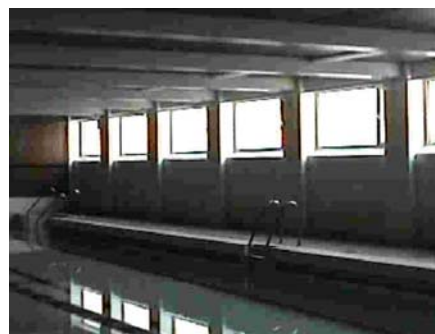
Uimahalli

Kolmas patteri vasemmalta kylmä. Termostaatti rikki tai tukkeutuma.

Korjausluokka 1.

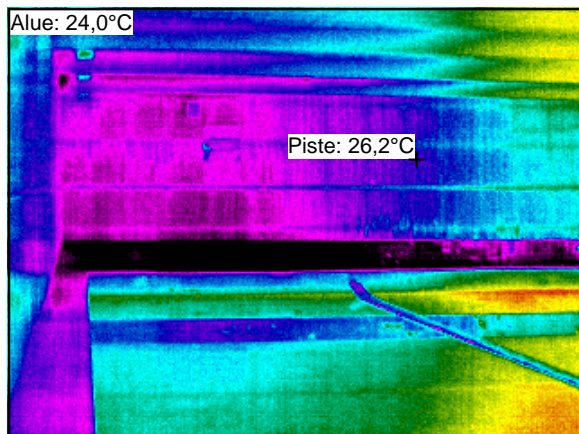
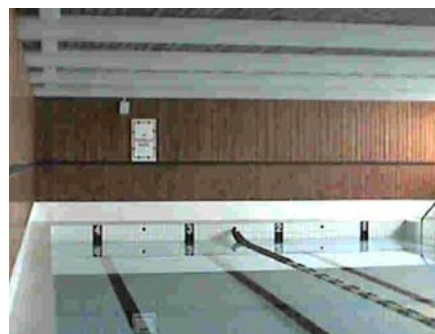
Uimahalli

Uimahallin päätyseinä luokkaa vasten.

Alaosastaan seinä kaksi astetta kylmempi. Kosteuttako?

Korjausluokka 3.

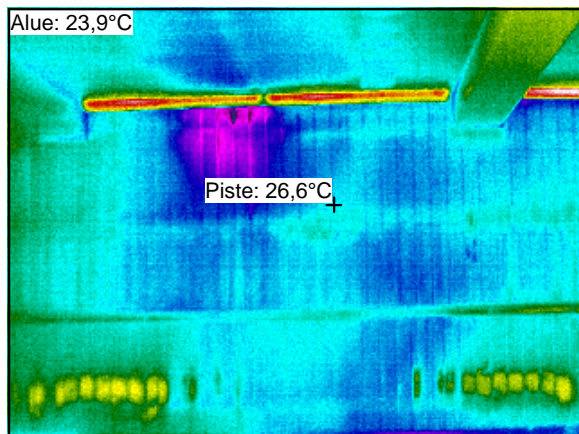
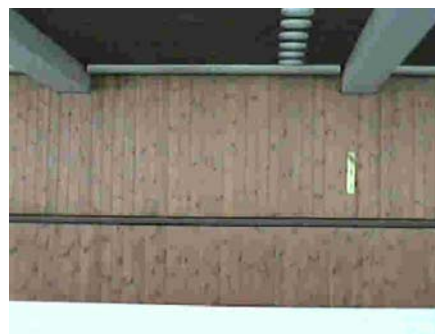
Uimahalli

Käytävän väliseinässä viileä kohta, joka lienee putkistojen läpivientien aiheuttama.

Korjausluokka 3.

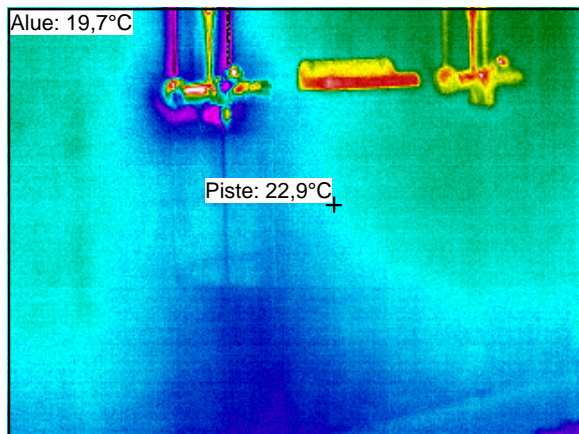
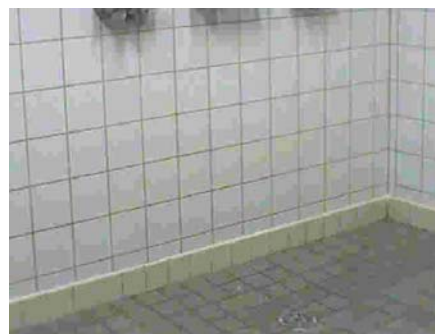
Tyttöjen suihku 127

Suihkuseinässä syytä tehdä kosteusmittauksia.

Korjausluokka 3.

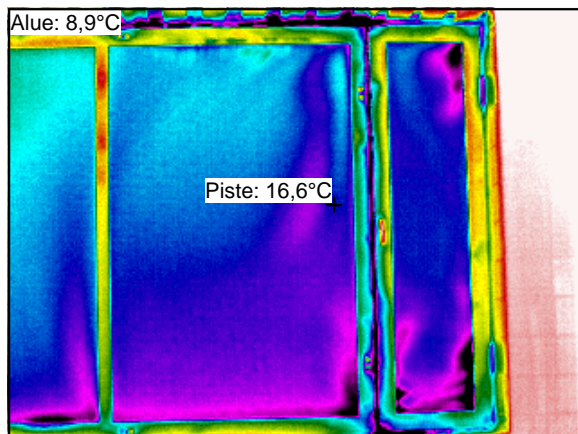
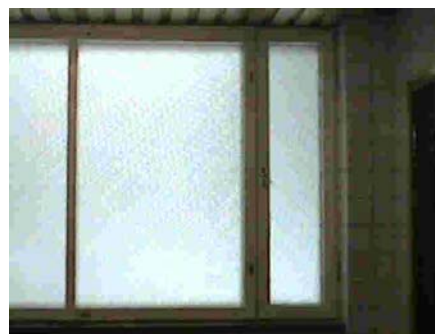
Poikien pesuhuone 134

Ikkunoissa runsaasti ilmavuotoja.

Korjausluokka 1.

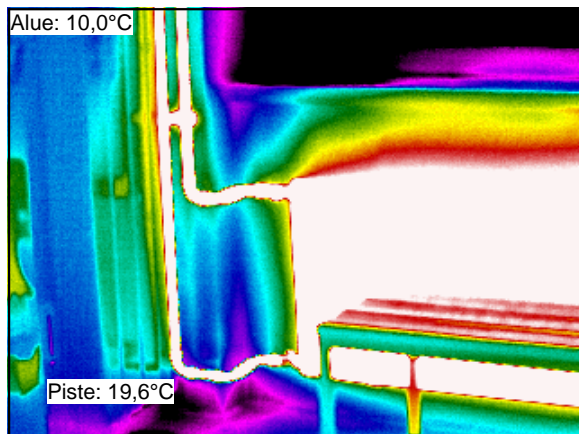
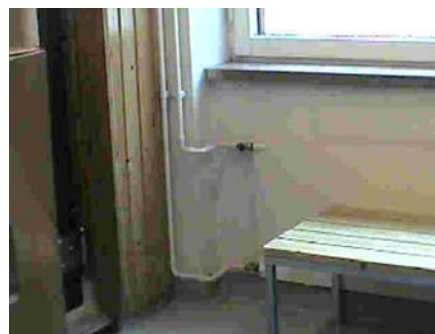
Poikien Pukuh. 135

Ikkonassa runsaasti ilmavuotoja sekä hieman pilarin alapäässä jossa syytä tehdä kosteusmittauksia.

Korjausluokka 1 ja 3.

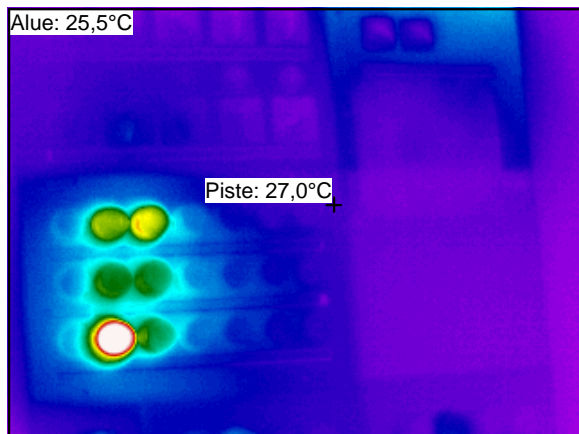
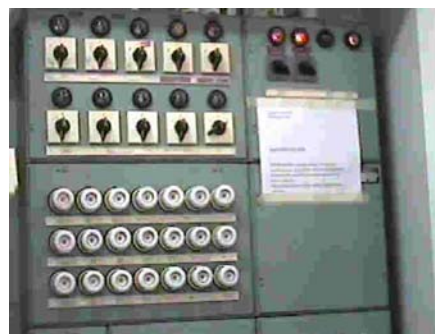
Käytävä 133 Sähkökeskus

Sulaka ylikuumentunut = ylikuormitus tai löysällä.

Korjausluokka 1.

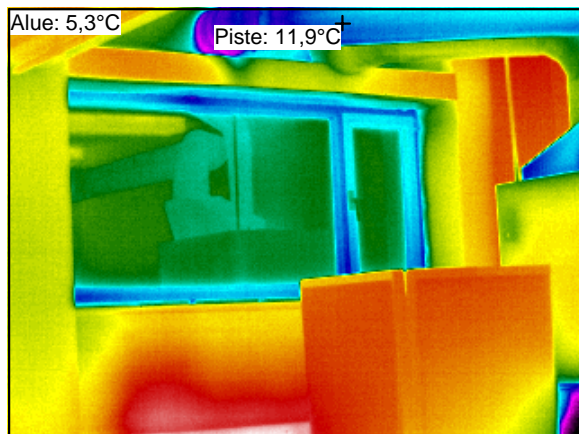
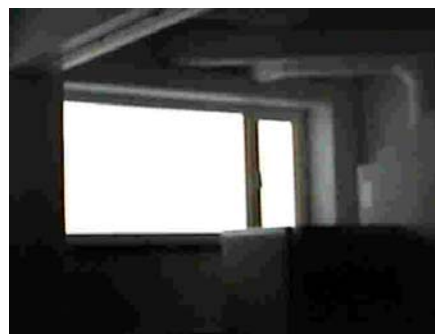
Luokka 158

Ikkunoissa ilmavuotoja.

Erillinen tuloilmakoje jäädyttää liikaa tilaa.

Korjausluokka 1.

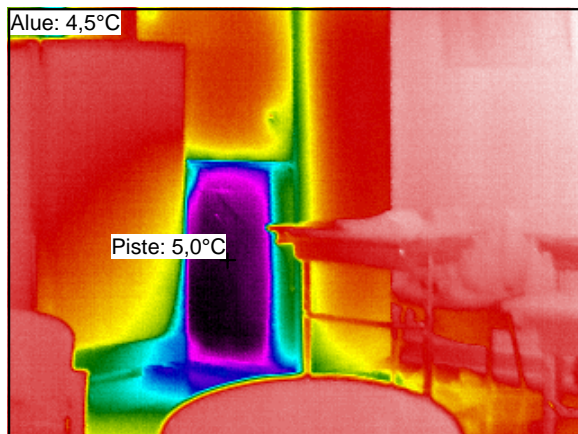
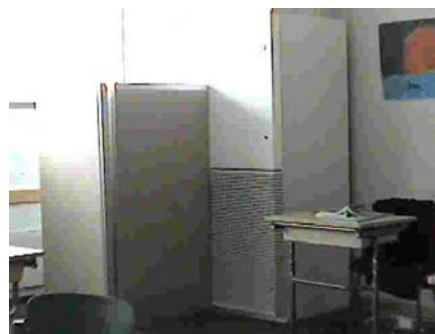
Luokka 158

Erillinen tuloilmakoje toimii korvausilmareittinä ja jäähdyttää tilaa.

Korjausluokka 1.

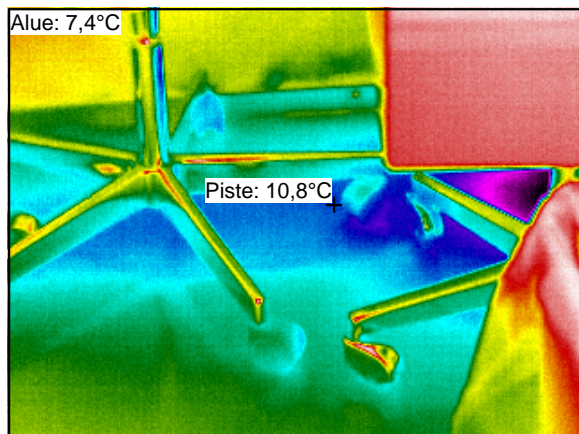
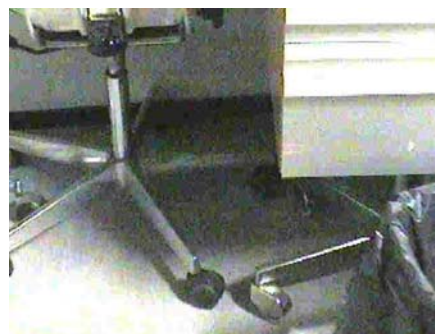
Varasto 143

Lattian raja kylmä. Alla täytyy menne jokin putki tai kanaali joka jäädyttää lattiaa näin keskeltä taloa. Ilmeisemmin sama joka aiheuttaa uimahallin seinän jäähtymisen.

Korjausluokka 3.

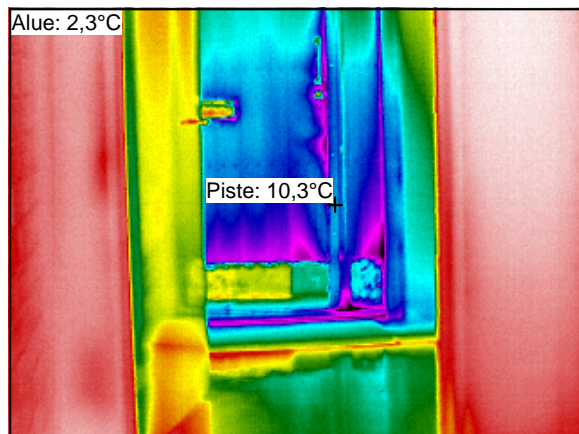
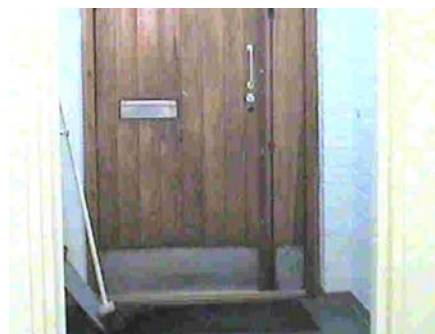
Tuulikaappi 136

Johtopäätökset.
Ulko-ovi epätiivis.

Korjausluokka 1.

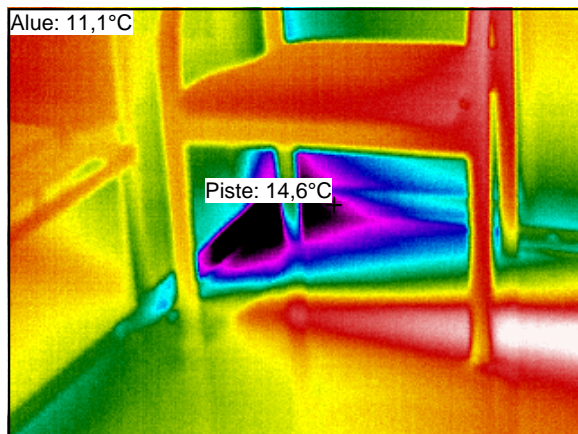
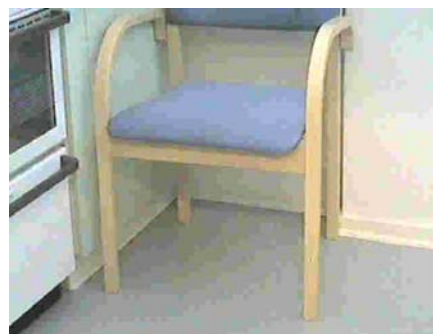
Taukuhuone 137

Lattian rajassa ilmavuoto.

Korjausluokka 1.

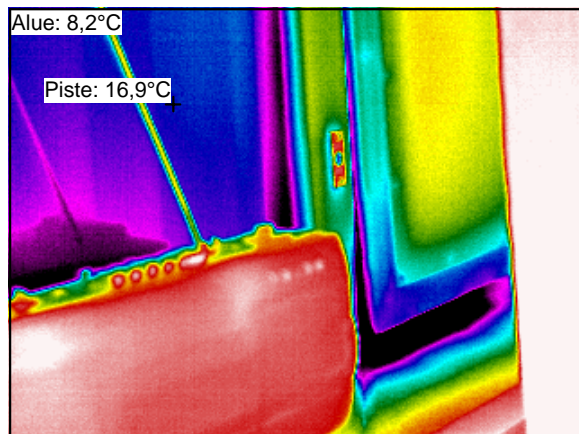
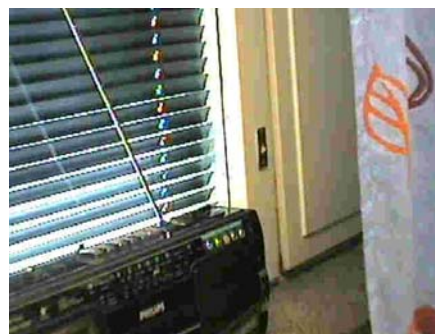
Terveystoimitaja 149

Ikkunoissa runsaasti ilmapuotoja. Ja heikko eristystaso.

Korjausluokka 1.

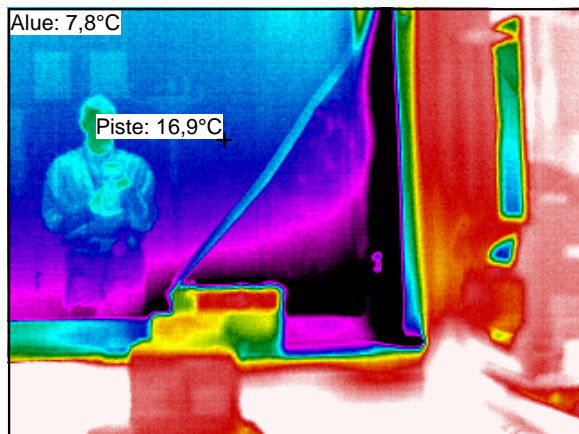
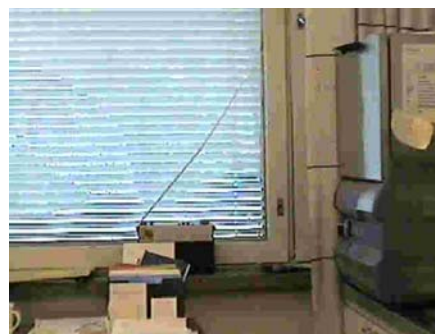
Hammaslääkäri 149

Ikkunoissa runsaasti ilmapuotoja. Ja heikko eristystaso.

Korjausluokka 1.

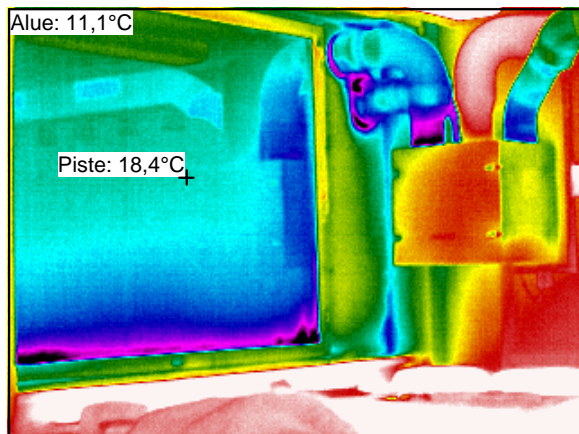
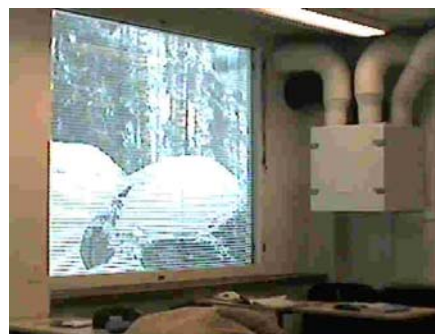
Varasto / Luokka 141

Ikkunoissa runsaasti ilmapuotoja. Ja heikko eristystaso.

Korjausluokka 1.

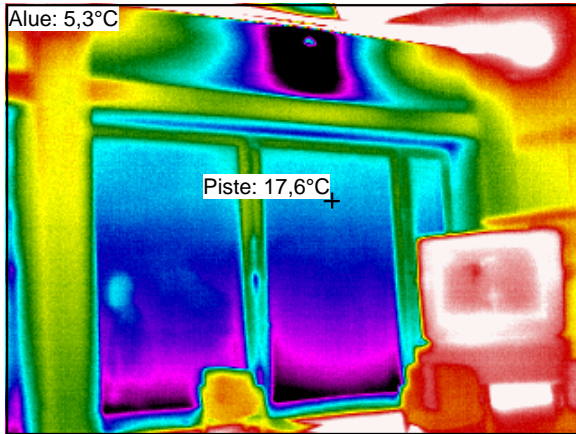
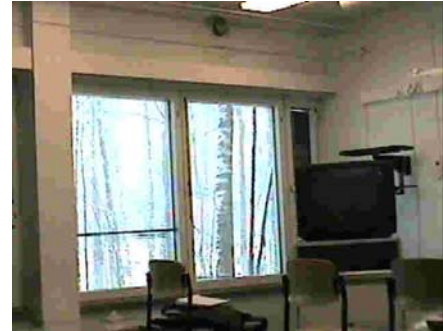
Luokka 154

Ikkunoissa heikko eristystaso. Korvausilmaventtiili ikkunan päällä.

Korjausluokka 1.

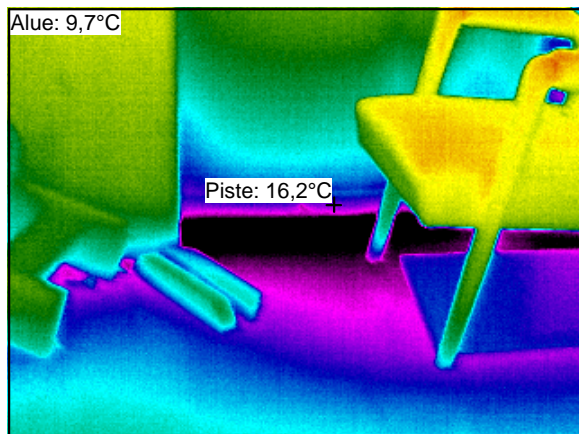
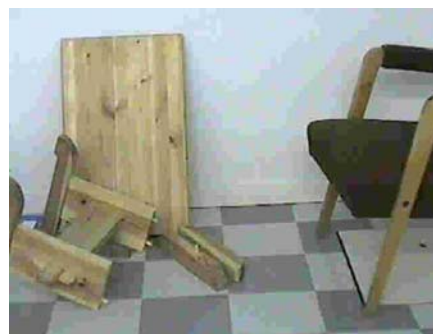
Luokka 154

Lattianrajassa ilmavuotoa sekä kylmäsilta.

Korjausluokka 1.

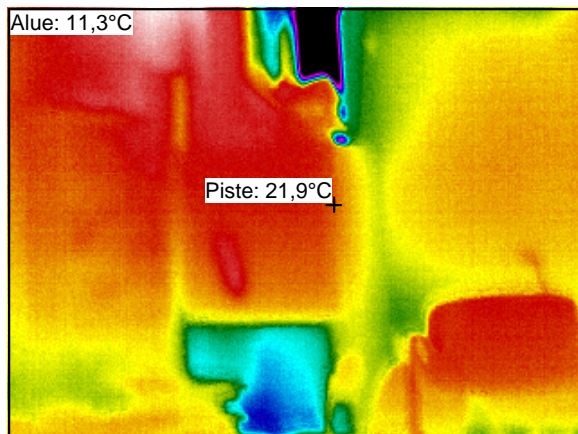
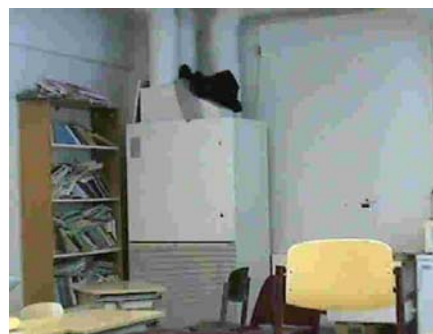
Luokka 154

Tuloilmakojeen esilämmitys toimii.

Korjausluokka 4.
