**ALUSTATILASELVITYS  
(Uusi osa)**

**Korson päiväkot**

Merikotkantie 8  
01450 VANTAA

**ASB-YHTIÖT,**  
**ASB-Consult Oy Ab, Helsinki**

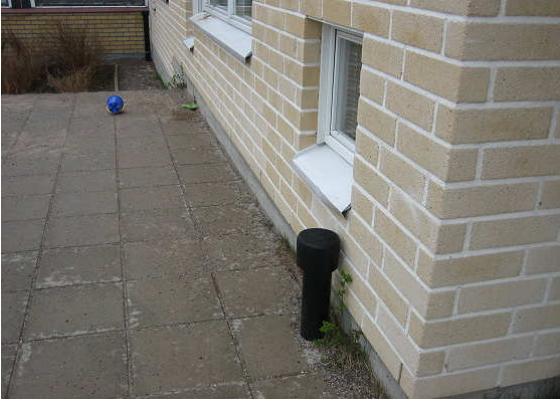
Rakennusosa on perustettu teräsbetonianturoiden varaan ja alapohjarakenteena on betonirakenteiset noin 260 mm ontelolaatat. Ontelolaattojen päällä on polystyreenieristys ja pintalaatta Alustatilan korkeus on noin 1000 mm. Alustatilan täyttönä olevan noin 100 mm vahvuisen hienoainesta sisältävän, raekooltaan noin 8-16 mm sepelikerroksen alla on suodatinkangas. **Pinta on kallistettu molemmissa lohkoissa lohkon keski-osaan päin. Sitä onko keskiosalle asennettu salaojaputket ei saatu selville.** Sisäpihan puoleisessa lohkoissa pinta on koholla johtuen pituussuuntaisesti vedetyistä kaukolämpöputkista. Laajennuksen pinta-ala on noin 200 m<sup>2</sup>. **Maanpinta (betonilaatat) viettää sisäänkäynnin kohdalla rakennukseen päin.**

**Kuva 1** Sisäpihan puolella kerhuhuoneen kohdalla betonilaatat viettävät rakennukseen päin.

- **Rakennusosan alustatilan ilmanvaihtoa tehostetaan ja ilmanvaihtokanavasta vedetään haara myös sisäpihan puoleiselle lohkolle siten, että koko rakennusosan alustatila muodostuu hieman alipaineiseksi.**
- **Sisäänkäyntiluukku tiivistetään.**
- **Alapohjarakenteen läpiviennit tiivistetään polyuretaanivaahdolla.**
- Yhdyskäytävän alustatilaan ei ollut pääsyä mutta tuuletusputki on kuitenkin näkyvillä rakennuksen ulkopuolella. Alustilaan tehdään yhteys esim. sisäpihan puoleisen alustatilan kautta, mikäli mahdollista kunnan tarkistamiseksi.
- Suositellaan alustatilaan asennettaviksi yleisvalaistus ja pistorasia.
- Ulkopuoliset maanpinnat/ betonilaatoitus tulee muotoilla/ asentaa siten, ettei sade- ja sulamisvesistä aiheudu tarpeetonta kosteusrasitusta sisään käynnin puoleisella sivustalla.

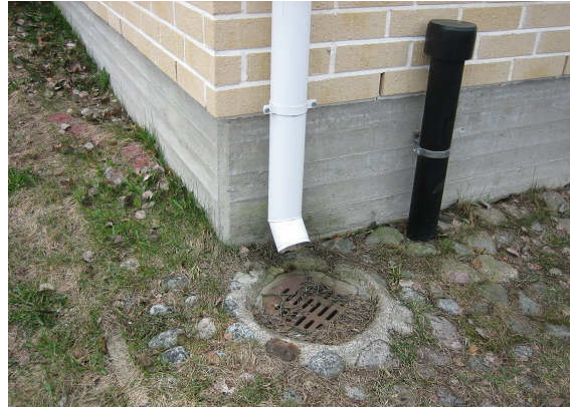
**Kuva 2** Kattovedet johdetaan syöksytorvien kautta sadevesikaivoihin.

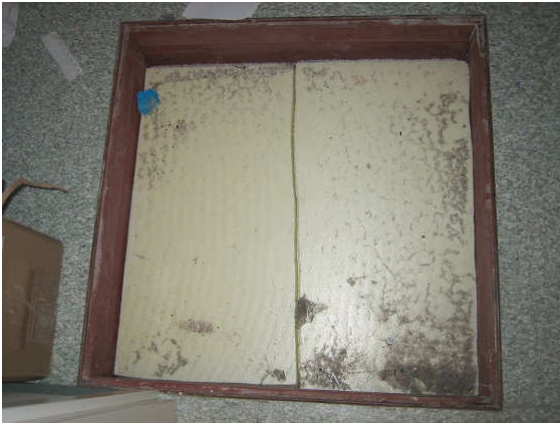
Alustatila jakautuu kahteen pituussuuntaiseen lohkoon, joista sisäpihanpuoleisesta lohkosta on alustatilan sisään käynti. Noin 600 x 600 mm luukku on kerhotilan varastokomerossa. **Kansiosassa ei ole asianmukaista tiivistettä** vaan seinämissä olevien puukannattimien varaan on asennettu ristikkäin kahteen kerrokseen Finnfoam-lämmöneristyslevyä.

**Kuva 3** Kulkuluukku alustatilaan. Lämmöneristeenä Finnfoam-levyä. Luukussa ei tiivistettä.

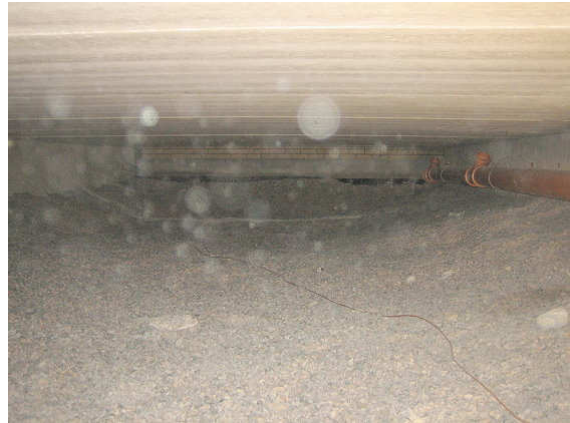
**Kuva 4** Kadun puoleinen alustatila/ lohko. Taustalla alkuperäisosan ulkoseinää/ sokkeli-rakennetta.

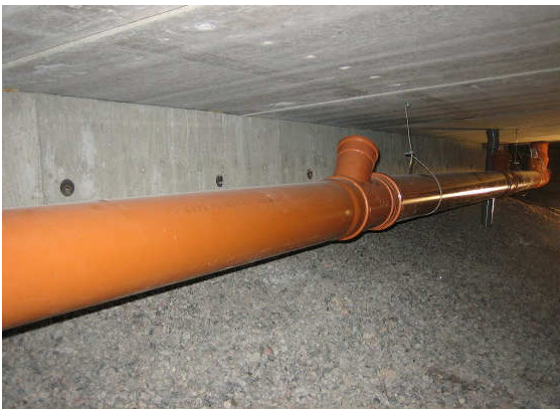
Alustatilan tuuletus on järjestetty koneellisesti siten, että sisään käynnin puoleisella lohkolla on keskialueella olevan pituussuuntaisen betonipalkin läheisyydessä muovinen viemäriputki, jossa on 5 kpl ylöspäin suunnattua haaroituskappaletta, jotka toimivat poistoilmaventtiileinä. Putki on viety tiettävästi vesikatolle, jossa on huippumuri. Ilmanvaihtokone oli päällä ja asia varmistettiin merkkisavulla. Molempien lohkojen ulkoseinustoilla on 2 kpl (yhteensä 4 kpl) sokkelirakenteen läpi vietyjä halkaisijoiltaan noin 80 mm korvausilmaputkia, jotka nousevat maanpinnan yläpuolelle. Keskialueella olevaan betonipalkkiin on tehty 2 kpl halkaisijaltaan noin 100 mm aukkoa tuuletusta varten. Alustatilassa ei havaittu normaalia poikkeavaa hajua ja pinnat olivat silmämääräisesti tehtyjen havaintojen perusteella kuivat. **Merkkisavulla havainnoituna alustatila on hieman ylipaineinen huonetilaan nähden.**

**Kuva 5** Alustatilassa ilmanvaihtokanavana toimivaa viemärintiputkea, jossa haaroituskappaleet toimivat venttiileinä.

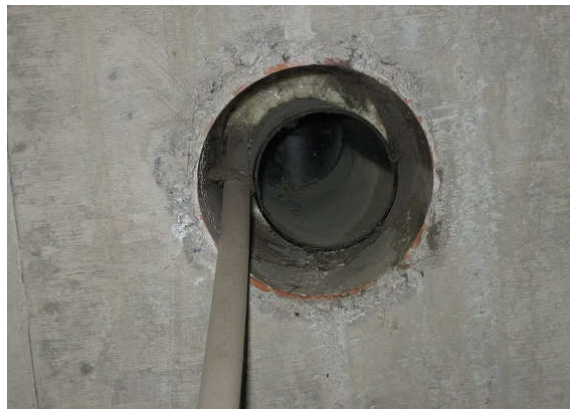
**Kuva 6** Sokkelin läpi viety korvausilmaventtiili.

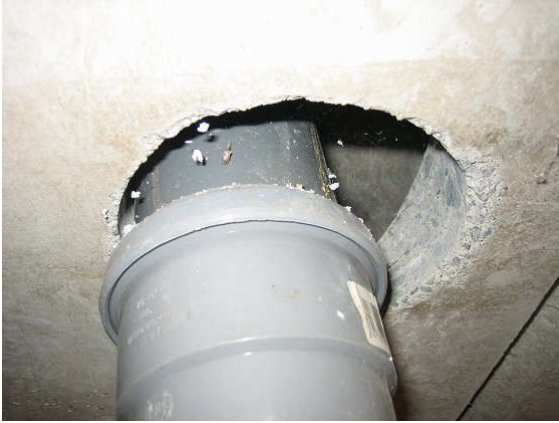
Alustatilassa on muovisia jätevesiviemäreitä, jotka on kannateltu katosta sinkityillä teräsvanteilla. Viemäreitä ei ole eristetty. **Viemäriäpivientien kohtia ei ole ontelolaattojen kohdalla tiivistetty.** Merkkisavulla kokeillen viemärien läpivientikohdat vaikuttivat kuitenkin tiiviltä.

**Kuva 7** Lämpivientejä ei ole tiivistetty.

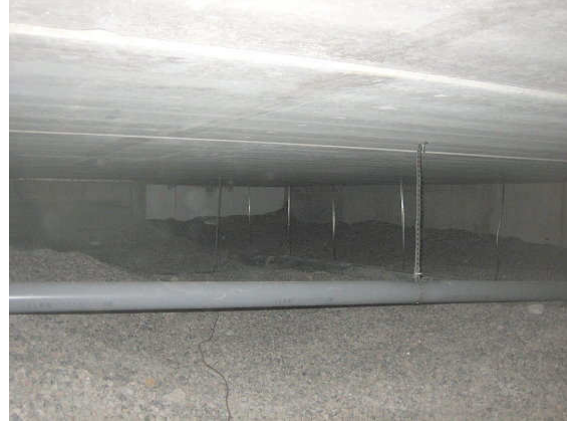
**Kuva 8** Sisäpihan puoleinen alustatila/ lohko. Viemärit ovat eristämättömiä.

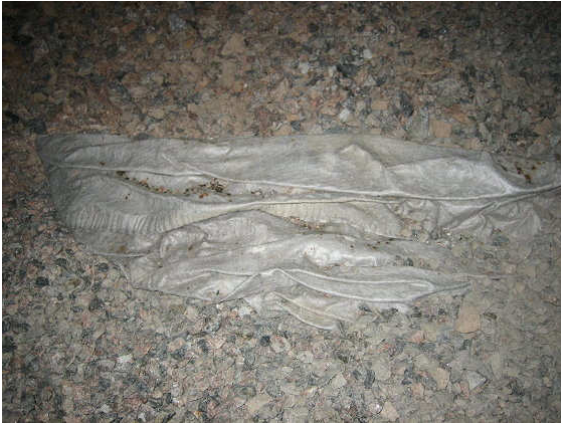
**Kuva 9** Noin 100 mm vahvuisen sepelikerroksen alla on suodatinkangas.

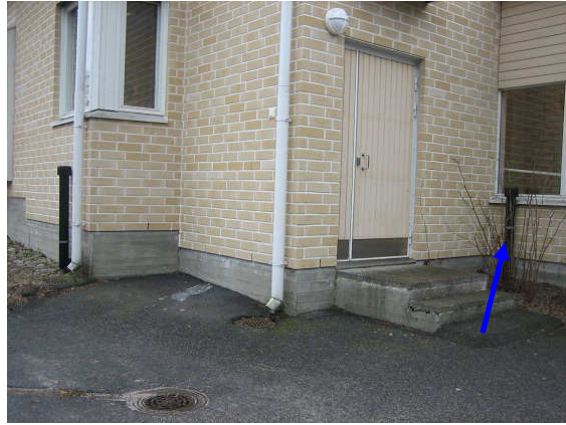
**Yhdyskäytävän (vanhan osan) alustatilaan ei ollut pääsyä, mutta ulkopuolella on kuitenkin näkyvillä tuuletusputki.** Viereisen porrashuoneen kohdalla on pohjapiirustuksen mukaan paikalla valettu 150 mm laatta.

**Kuva 10** Takapihan/ kadun puolelta sisäänkäynti. Oikealla yhdyskäytävän alustatilan tuuletusputki. Em. alustatilaan ei pääsyä.
