IV-SELVITYS
KORSON PÄIVÄKOTI
MERIKOTKANTIE 8, 01450 VANTAA

DELETE TUTKIMUS OY, HELSINKI

Toimeksiantona oli tutkia ilmanvaihdon toimivuutta päiväkodissa ilmamäärämittausten ja laitteiden kuntotarkastusten avulla.

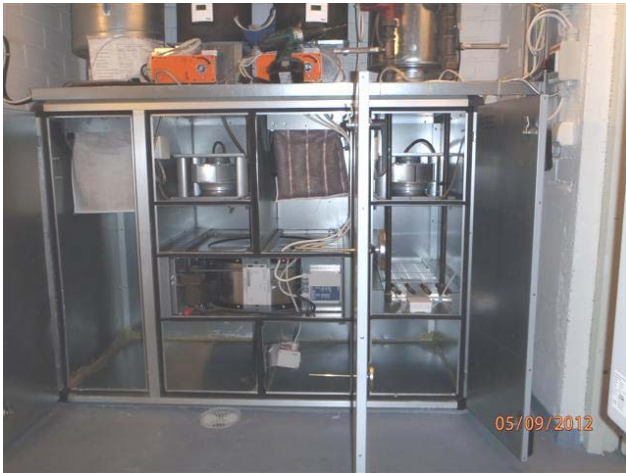
Kiinteistön ilmanvaihtokoneet, ilmanvaihtokanavat ja pääte-elimet ovat ehjiä, hyväkuntoisia ja melko puhtaita (kuvat 1 ja 2). Poistoilmakanavat ovat hieman likaantuneet ja varsinkin ns. likainen poisto (wc:t, pesuhuoneet ym.) alkaa olla jo puhdistuksen tarpeessa (kuvat 3 ja 4). Iv-koneiden suodattimet ovat likaiset ja etenkin lähes kaikki raitisilma-suodattimet ovat erittäin likaiset (kuvat 5 ja 6). Koneiden huoltokorteista ei käy ilmi, milloin suodattimet ovat viimeksi vaihdettu. Viimeinen merkintä lähes kaikissa huoltokorteissa on 17.3.09.

| kuva 1 | Ilmanvaihtokonepaketti TK03 TF01/PF01 on hyvässä kunnossa. | kuva 2 | Ilmanvaihtokoneen TK01 PF01 puhallinosa on puhdas. |

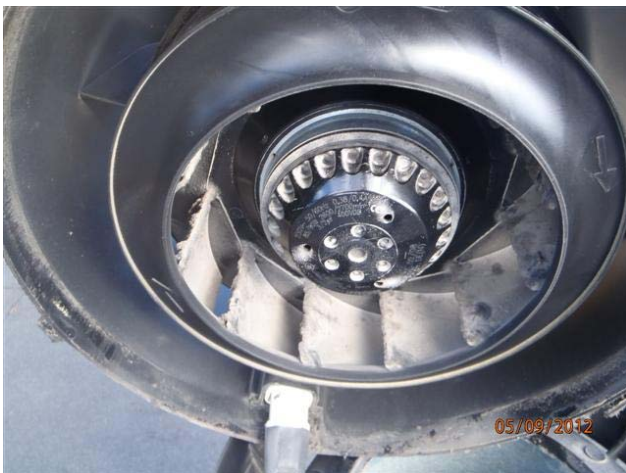
| kuva 3 | Huippuimurin TK05 PF03 puhallinosa on likainen. | kuva 4 | Poistokanava (ph / wc 104) on puhdistuksen tarpeessa. |

- pyritään saamaan kaikki **ilmamäärät suunnitelluille tasoille**. Tämä koskee etenkin **kellaritiloja ja alustatiloja**.
- **alustatilojen ilmanvaihto** on oltava **alipaineinen**.
- vaikka ilmanvaihtokanavisto on kokonaisuudessaan melko puhdas, olisi nk. **likainen poisto puhdistettava**.
- ilmanvaihtokoneiden **suodattimet** olisi **vaihettava vähintään kerran vuodessa**, mieluiten kahdesti. Vaihtoajankohdat olisivat kesäkuussa pahimman siitepölykauden jälkeen sekä/tai joulukuussa lehtikelien jälkeen.
- lv-koneiden **huoltokortit** on pidettävä **ajan tasalla**.
- mikäli huonetilaa 119 (työ/ruokailu) käytetään **kokoustilana**, on sen **ilmamääriä nostettava** pääte-elimiä lisäämällä sekä ilmanvaihtokoneen (TK05 TF01/PF01) kokonaisilmamääriä nostamalla.
- **tuloilman pääte-elinten** ilmavirtojen **suuntaukset** on tarkistettava ja korjattava.

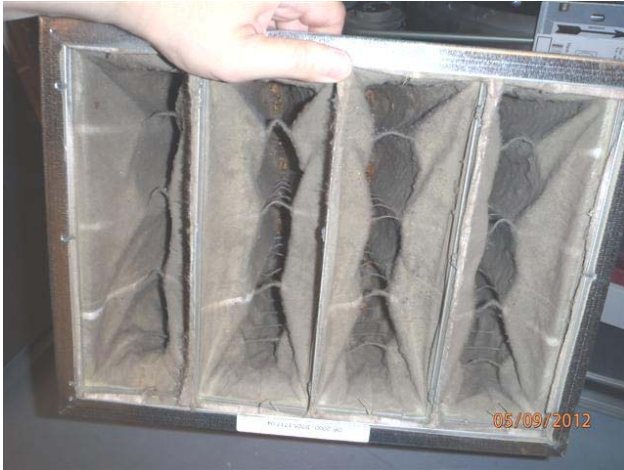
| kuva 5 | Kellaria palvelevan tuloilmakoneen raitisilmasuodatin. | kuva 6 | Alustatilan tuloilmakoneen raitisilmasuodatin on lähes tukossa. |

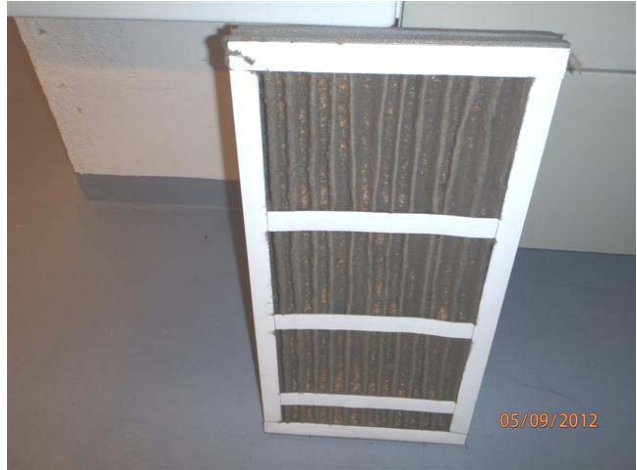
Alustatiloja palvelevat tuloilmakone TK04 TF01 sekä poistoilmakoneet TK04 PF01 (laajennus) ja TK04 PF02 (vanha osa). Molemmat alustatilat ovat suunniteltu alipaineisiksi. Laajennusosan ilmanvaihto on voimakkaasti alipaineinen, sillä tuloilmamäärä on n. 20 % alle suunnitelmien ja poistoilmamäärä lähes 40 % yli suunnitelmien. Vastaavasti vanhemman osan alustatila on ylipaineinen, koska vaikka tulopuoli jää n. 30 % alle suunnitelmien, on poistoilmamäärä lähes 45 % alle suunnitelman. Tuloilmamäärien reilun vajauksen syynä on, ainakin osittain, hyvin likainen raitisilmasuodatin. Poistoilmakoneen TK04 PF02 ilmamäärävajaukseen ei löydetty selkeää syytä.

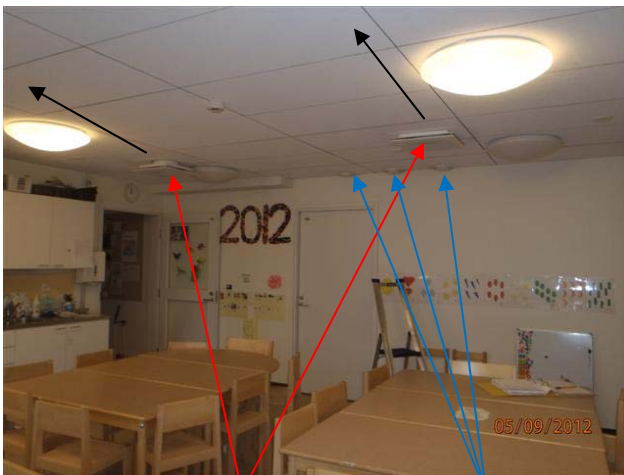
Oleskelutilojen ilmanvaihdon suuntaus vaikutti olevan, ainakin tarkastetuissa tiloissa (105 ja 117 ryhmähuone), hieman pielessä (kuva 7). Tuloilma olisi paras suunnata pois päin poistoilmaventtiileistä, jotta ilmankierto huoneessa saataisiin mahdollisimman kattavaksi. Asia korjattiin ko. huoneissa. Huoneessa 119 (työ/ruokailu) on toinen poistoilmaventtiileistä asennettu kaapin yläpuolelle, mutta niin lähelle kaappia ettei sitä saa poistettua esim. puhdistusta tai säätöä varten (kuva 8).

| kuva 7 | Tuloilman pääte-elimet. Poistoilmaventtiilit. Tuloilman puhallussuunta on oltava poispäin poistoilmaventtiileistä. | kuva 8 | Poistoilmaventtiili on liian lähellä rakenteita. |
