K.osa/Kylä	Kortteli/Tila	Tontti/nro	Viranomaisten merkintöjä
Rakennustoimenpide KUNTOSELVITYS			Asiakirjan nimi RAPORTTI Juoks.nro
Rakennuskohde Korson päiväkoti Merikotkantie 8 01450 Vantaa			Asiakirjan sisältö ALUSTATILAN TIIVYSELVITYS
Suunnittelutoimisto AARO KOHONEN OY Koronakatu 2 02210 ESPOO puh (09) 88 791 fax (09) 803 7715		Yhteyshenkilö Teemu Männistö, RI (09) 887 9248 tma@ako.fi	Asiakirjan numero 192-0350-9702
Laat. TMa	Hyv. AMe	Pvm. 04.04.2006	Tilaaajan asiak. numero

Tehtävänä oli kartoittaa Korson päiväkodin alustatilan putkiläpivientien tiiveyttä.

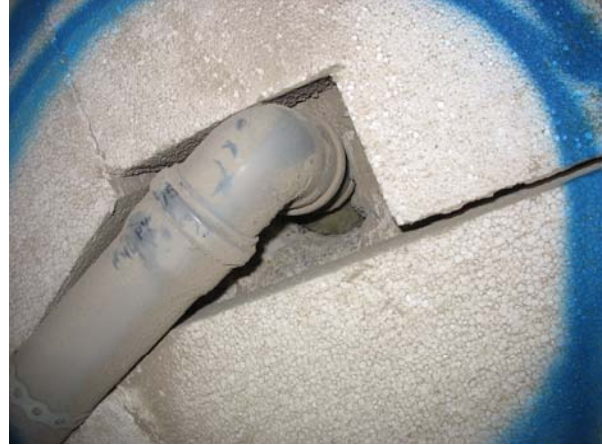
Ensimmäisen lohkon läpiviennit merkattiin molemmat merkkauks-värillä ilmavuodon merkiksi. Tässä lohkossa alustilan korkeus oli 1,0 m 0,4 m.

Kuva 2. Ensimmäisen lohkon viemäriämpivienti, tässä havaittiin ilmanvuotoa rakenteeseen. Kuvassa on nähtävissäkin puutteellinen läpiviennin tiivistys.

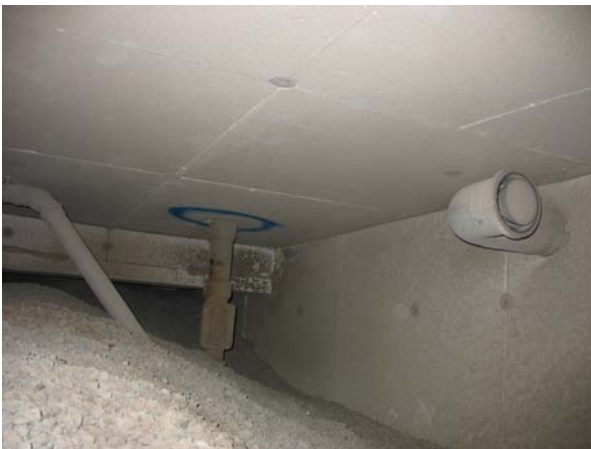
Kuva 3. Ensimmäisen lohkon toinenkin läpivienti vuotaa. Lohkon alapohjan molemmat läpiviennit ovat merkitty sinisellä merkkäusvärillä tiivistystarpeen merkitsemiseksi.

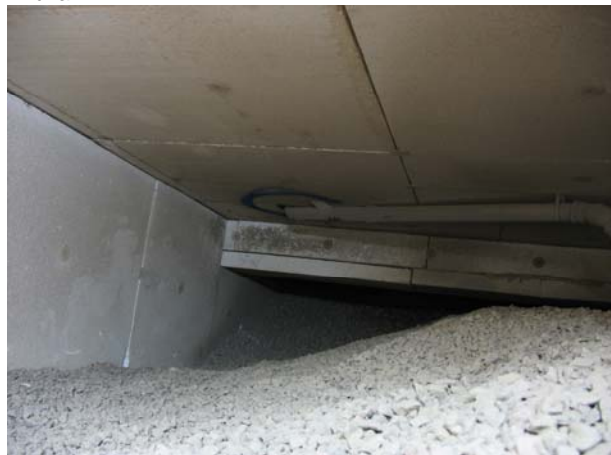
Kuva 4. Yleiskuva ensimmäisen lohkon vasemmasta päädystä, tähän on merkitty kuvassa 2 oleva läpiviennin ilmanvuotopaikka.

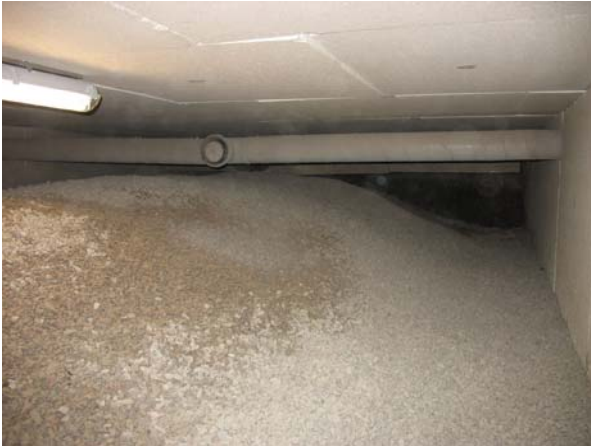
Kuva 5. Yleiskuva lohko kaksista. Sepelitäyttö eli ole tasaisesti koko lohkon alueella, vaan keskellä on noin metrin verran enemmän kuin lohkon reunoilla.

Yleisesti ottaen alustatila oli siisti. Alustilan sepelitäyttö on levitetty epätasaisesti. Ensimmäisessä lohkossa on sepelitäyte osittain alapohjapalkissa kiinni. Sepeli olisi tasoitettava koko lohkoon tasaisesti, on kuitenkin huomioitava että lohkojen väliset kulkuaukot pysyvät riittävinä.

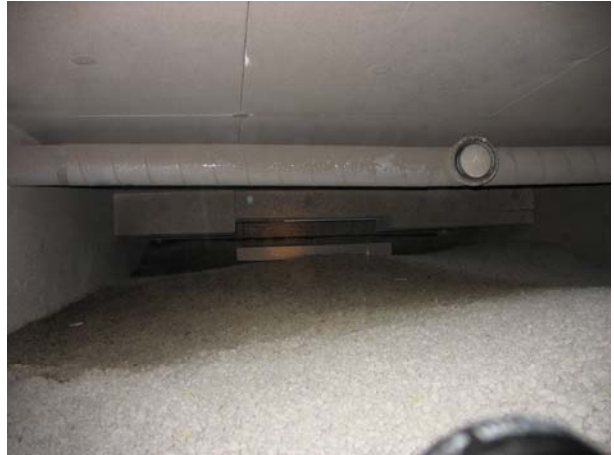
Kolmaslohko. Lohkon vasemmassa päädyssä, katsottuna tulo-suunnasta, betonipalkin eriste oli osittain irronnut. Tästä valokuva liitteessä 2.

Kuva 6. Lohkon kolme poikittaispalkin pudonnut eriste. Tässä tilassa ei ole valaistusta.

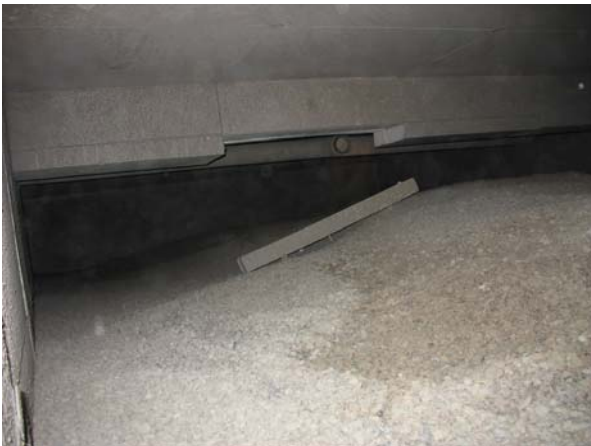
Neljäslohko, eli rakennuksen pääty. Tämän lohkon päädyssä on vanha työaukko. Tilassa olevan poikittaispalkin lämmöneristys on pudonnut palkin pinnasta.

Kuva 7. Lohko 4, täälläkin on lämmöneriste irronnut palkin alapinnasta.

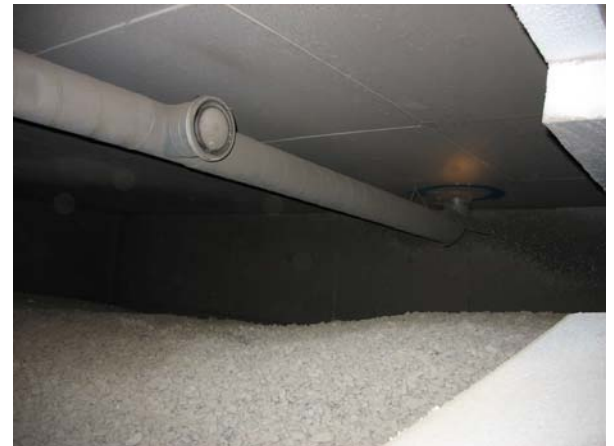
Tämän tilan poistoilmahormin läpivienti vuotaa ilmaa rakenteen sisään. Läpivienti on huolimattomasti tiivistetty käyttämällä mineraalivillaa, valukauluksena käytetty vaneri on jätetty rakenteeseen. Kaikkinainen puuainek on poistettava rakenteesta.

Kuva 8. Lohkon neljä poistoilmapiipin läpiviennissä havaittiin ilmavirtauksia. Tässäkään lohkoissa ei ole valaistusta.

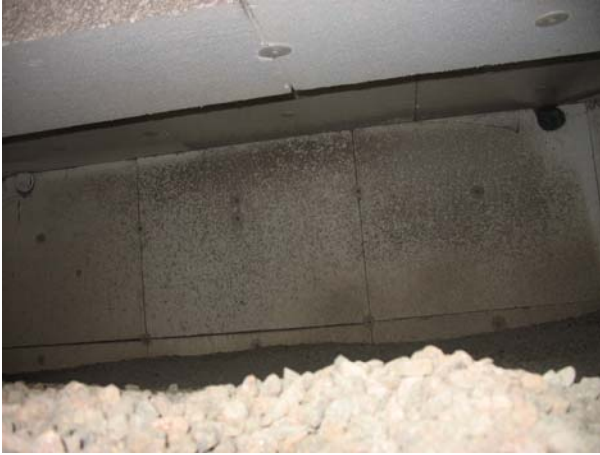
Kuva 9. Lohkosta kaksi puuttuu toinen korvausilmakanavan venttiili.
