TARKASTUSRAPORTTI Pintavesien kallistukset

KOSKIMYLLYN PÄIVÄKOTI

Koskenniska 2, 01360 Vantaa

15.6.2011

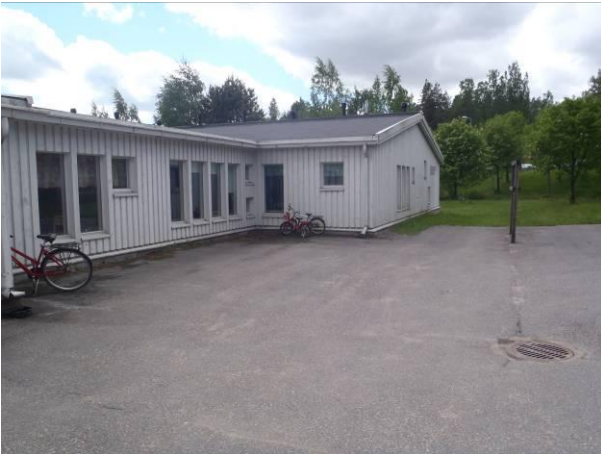
Rakennuksen pohjoispuolella maanpinta on osittain asfaltoitu. Asfaltoidulla alueella (tutkimuskartta P1) rakennuksen vierustan maanpinta viettä pääosin poispäin rakennuksesta noin 1:20. Pintavedet ohjautuvat siten hyvin läheiseen sadevesikaivoon.

Kuva 1. Asfaltoiduilla alueilla rakennuksen vierustan maanpinta viettää pääosin riittävästi pois päin rakennuksesta

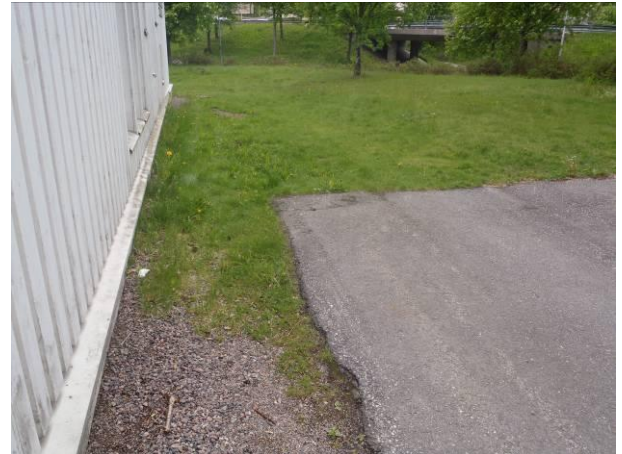
Tutkimuskartan kohdalla P2 rakennuksen vierusta on nurmipintainen ja pinta on kohtalaisen tasaista, joten vesi jää osittain rakennuksen vierustalle. Noin viiden metrin päässä rakennuksesta kohoaa kumpu, joten sadevesiä valuu osittain sieltä rakennukseen päin, joskin kummun alapuolella on sadevesikaivo. Mikäli myös rakennuksesta poispäin maanpinta viettäisi kunnolla, muodostuisi kyseiselle nurkalle osittainen niskaoja, jota pitkin runsaimmat sadevedet valuisivat sadevesiviemäriin.

Kuva 2. Kohdassa P2 vierustan maanpinta on kovin tasainen. Lisäksi noin viisi metriä rakennuksesta kohoaa kumpu, jossa maanpinta viettää rakennukseen päin.

Puutteellisissa kohdissa pintamaan kallistukset korjataan maansiirtotöin kallistukseen 1:20 noin kolmen metrin matkalla rakennuksen vieressä. Näitä kohtia ovat etenkin nurmialueet. Paikalliset lammikoitumista aiheuttavat kohdat täytetään, kallistetaan ja tiivistetään. Sokkelit ovat paikoitellen matalat. Maanpinnan ja ulkoseinän väliin tulee maansiirtotöidenkin jälkeen jäädä noin 30 cm.

Rakennuksen vierustan kallistusten korjausten jälkeen myös pohjoispuolen kohdissa, joissa rakennuksen vierellä nousee kumpu, muotoillaan tarvittaessa niskaojat sadevesikaivoihin viettäviksi.

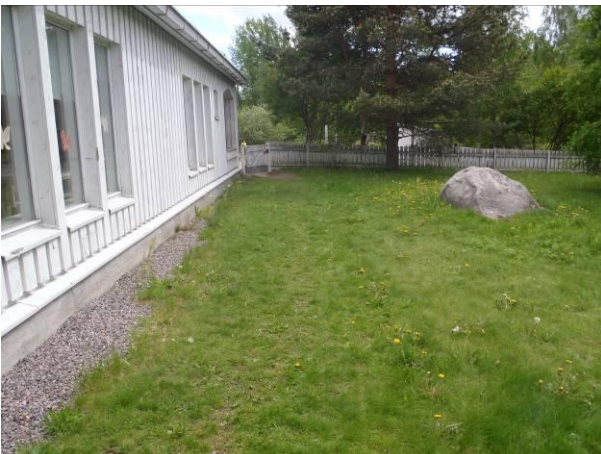
Kohdassa P3 pintamaan kallistukset ovat noin 1:20, joten kallistus on arviolta riittävä, joskin jo kohdassa P2 mainittu kumpu valuttaa vettä rakennukseen päin. Rakennuksen reunustan osittainen sepelikaista on kuitenkin muuta maanpintaa alempana.

Kuva 3. Kohdassa P3 kallistukset ovat laajasti ottaen riittävät, joskin sepelikaistaleelle lammikoituu paikoitellen vettä.

Yleisesti ottaen voidaan todeta, että aivan rakennuksen välittömässä läheisyydessä olevat sora-/sepelikaistat ovat umpeenkasvaneita ja kuppimaisia, joten vesi lammikoituu niihin ja pitää sokkelirakennetta kosteana. Toimenpide-ehdotuksena suositellaan myös sepelikaistojen uusimista tekemällä kaistoille selvät rajaukset suodatinkankain ja puureunuksin.

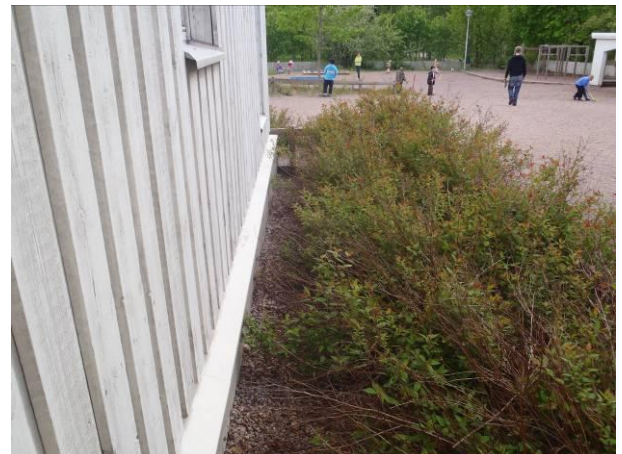
Kohdassa P4 rakennuksen vierustalla on pensasistutuksia. Kasvillisuus näin lähellä rakennusta pitää perusmuuria jatkuvasti kosteana, joten rakennusteknisten syiden perusteella kasvillisuus tulisikin poistaa kyseiseltä kohdalta. Noin puolen metrin kaistaleella perusmuurin vieressä maanpinta on hieman kuppimainen, joten vesi lammikoituu helposti, mutta muutoin kallistus on poispäin rakennuksesta kyseisellä alueella.

Kuva 4. Rakennuksen vierustalla on kasvillisuutta.

Kasvillisuus poistetaan rakennuksen seinustalta.

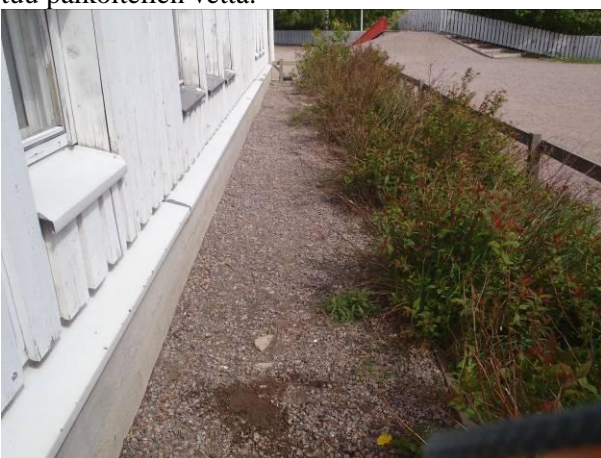
Kohdassa P5 rakennuksen vierustalla sijaitsee myös kasvillisuutta. Rakennuksen välitön vierusta on hieman kuppimainen, joten vesi lammikoituu seinustalle. Kallistukset ovat muutoin riittävät.

Kuva 5. Kohdassa P5 rakennuksen vierusta on hieman kuppimainen, joten vesi lammikoituu.

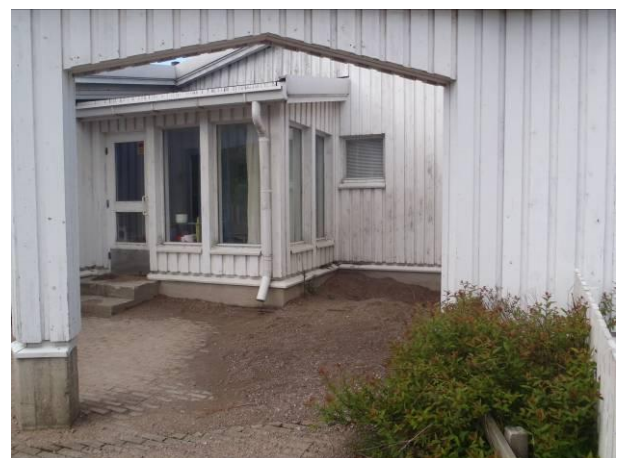
Kohdassa P6 sisäänkäynnin kohta on betonilaatoitettu ja kallistukset ovat riittävät. Kohdassa P6.1 on kuitenkin selvä kuoppa aivan rakennuksen vieressä, johon vettä jää runsaasti. Kuopan kohta tulee täyttää ja kallistaa uudelleen.

Kuva 6. Kohta P6 on betonilaatoitettu ja kallistus on riittävä, mutta vieressä on kuoppa, johon vesi lammikoituu.

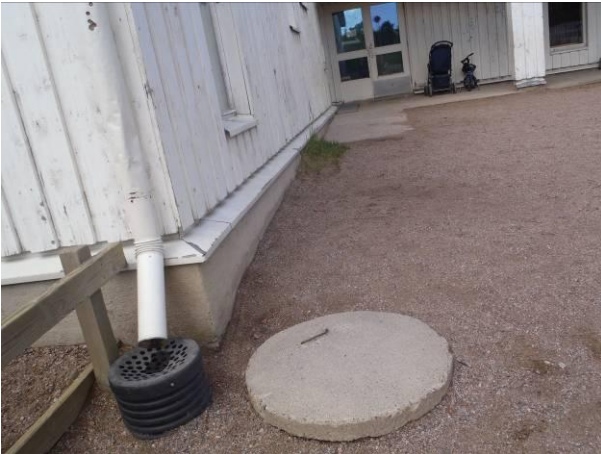
Kohdassa P8 sisäänkäynnin kohdalla pinta on betonilaattapintainen ja kallistukset riittävät.

Kuva 8. Kohdassa P8 viettokaltevuus on riittävä.

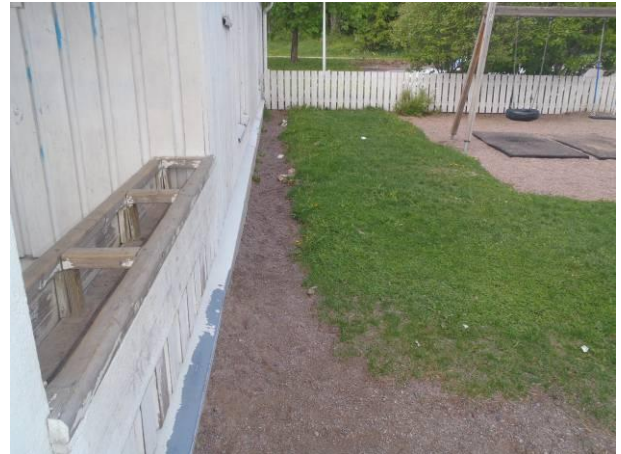
Kohdassa P9 rakennuksen välitön vierusta on kuppimainen ja pintamaa viettä rakennuksen reunan suuntaisesti keräten veden seinälinjan keskelle rakennuksen viereen. Laajemmaltikin tarkasteltuna pintamaa on tasainen eivätkä kallistukset ole riittäviä.

Kuva 7. Kohdassa P9 sorakaista viettä rakennuksen suuntaisesti keräten veden rakennuksen viereen. Pintamaa on tasainen.

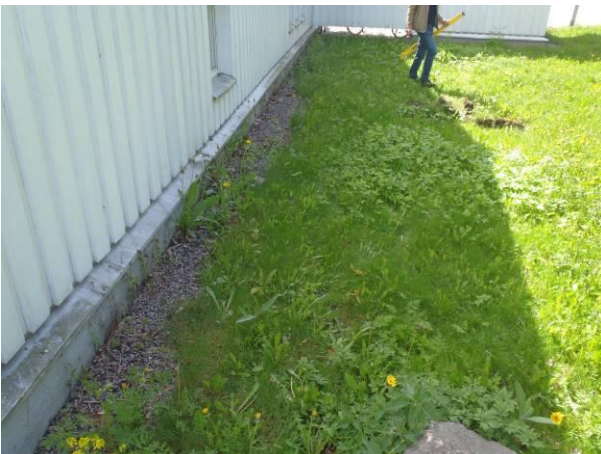
Kohdassa P10 on niinkään osittainen ja umpeenkasvanut sepelikaista. Kallistukset ovat silmämääräisesti tarkasteltuina rakennuksesta poispäin viettäviä. Maanpinta on kuitenkin jokseenkin epätasainen ja painunut, joten vesi saattaa silti lammikoitua. Noin viisi metriä rakennuksesta

maanpinta kohoaa kumpumaisesti muodostaen ns. osittaisen niskaojan, jossa on vedenpoistolle yksi sadevesiviemäri.

Kuva 7. Kohdassa P10 sepelikaista on muuta maanpintaa alempana. Viettokaltevuus on pääosin riittävä, joskin yksittäisiä painumia on. Rakennuksen vieressä on kumpu, joka viettää niskaojaan ja kuvassa näkyvään sadevesiviemäriin.
