KOSKIMYLLYN PÄIVÄKOTI

HAITTA-AINE-, JA KOSTEUSKARTOITUS

4.2.2011

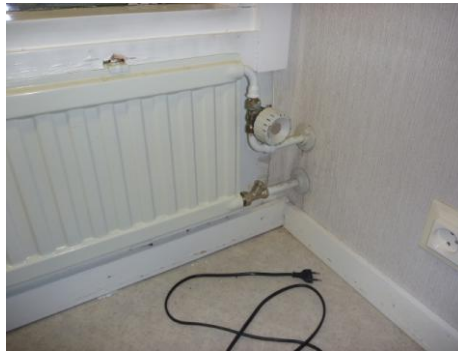
Silmämääräisten tarkastelujen perusteella havaittiin maalipintojen hilseilyä lähinnä ikkunoiden puuosissa ja lattialistoissa, mutta hilseily ei viittaa varsinaiseen kosteusvaurioon. Syynä voi olla rakenteen kylmäsillat. Keittiön katon jiiroiduksessa havaittiin tummumista pintarakenteissa, joka voi viitata rakenteen ilmavuotoihin. Ilmavuodot ja kylmäsillat saattavat edistää kosteuden tiivistymisestä pinnoille ja näin altistaa rakenteita kosteusvaurioille. Tarkastushetkellä kosteutta ei ollut havaittavissa rakenteiden pinnoilla.

KUVA1: Tilan 16 ulkoseinän sisäpinnassa havaittiin maalin hilseilyä.

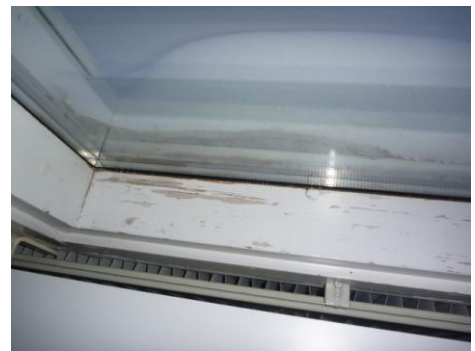
KUVA2: Ikkunan karmeissa maalin hilseilyä.

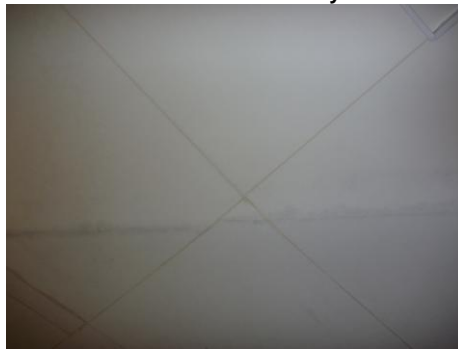
KUVA3: Keittiön katon pintarakenteissa tummumista jiiroiduksessa.

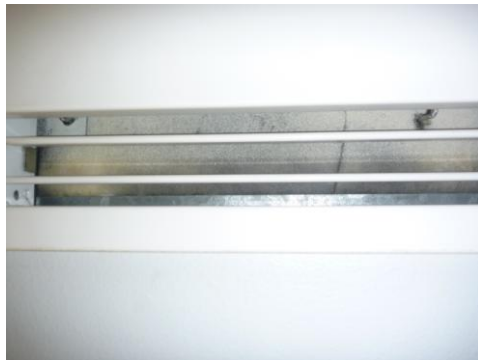
Kohteessa käyttäjät ovat valittaneet huonoa sisäilmaa. Koska kosteusvaurioita ei
tässä tutkimuksessa havaittu, otettiin pinnoilta pölynäytteitä Tarkasteltaessa tiloja
havaittiin katossa olevien akustiikkalevyjen sisältävän villaa, sekä tuloilma säleiköin
taustalla olevan villaeristettä. Tästä johtuen saattaa huonetilaan päästä villapölyä.
Tämän poissulkemiseksi oli perusteltua ottaa tiloista huonepölynäytteet. Liitteen 4
tutkimuskarttaan on merkitty pölynäytteiden näytteenottotilojen sijainnit. Numerointi
vastaa mineraalivillakuituanalyysin näytenumeroita (Liite 3).

KUVA4: Kuvassa tuloilma säleikössä käytettyä
villaeristettä.

Rakennuksessa käytetyt akustiikkalevyt ovat pinnoitettuja, joten todennäköisempi
syy kuitujen esiintymiseen tulee ilmastointilaitteistosta tai rakenteiden mahdollisista
epätiiveyskohdista. Nexon Consulting Oy:n kuntotutkimuksen yhteydessä suoritettu-
jen rakenneavausten mukaan ulkoseinärakenteesta puuttuu tuulensuojalevytys.
Tämän levytyksen puuttuminen saattaa voimistaa ilman kiertoa rakenteen mahdol-
listen epätiiveyskohtien läpi.

Pölynäytteiden mineraalivillakuitujen tarkkaa pitoisuutta ei voitu määrittää pyyhintä-
näytteistä. Pitoisuudet olisi hyvä selvittää tarkemmin mineraalivillanlaskenta tutki-
muksilla tai mineraalivillojen esiintyminen selvitetään. Ilmanvaihtolaitteistossa esiin-
tyvät mahdolliset pölyn lähteet voidaan haluttaessa selvittää ja poistaa ennen pöly-
näytteiden ottamista.
