09.03.2012

IV-kuntotutkimus

Kulomäen koulu

Maauninpolku 3
01450 Vantaa

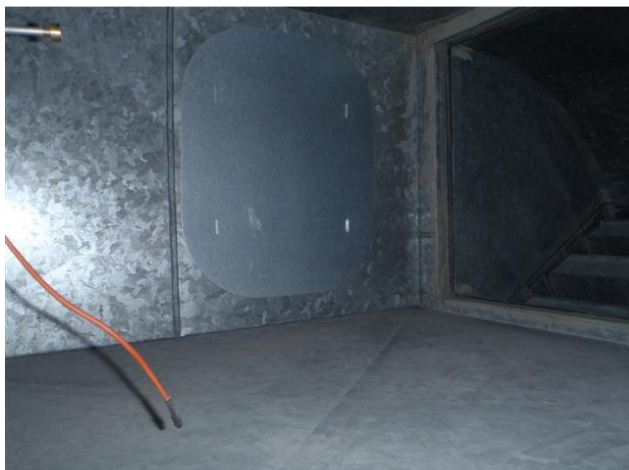
Koulun ilmanvaihto toimii kokonaisuudessaan melko hyvin. Ilmanvaihtokoneet ovat riittävän hyvässä kunnossa ja kanavat ovat puhtaat (**kuvat 1 ja 2**). Sisäilmastossa ei ainakaan käyntipäivinä tunnut tunkkaisuutta tai epämiellyttäviä hajuja. Koulutiloja palvelevien ilmanvaihtokoneiden LIK3 / PP3 kiilahihnat ääntävät voimakkaasti. Tämä johtuu kuluneista tai vääränmallisista kiilahihnoista ja/tai kuluneista kiilahihnapyöristä. Poistokoneen PP3 kiilahihna on myös hieman liian löysällä (**kuva 3**). Sekä juhlasalin että koulutilojen tuloilmakoneiden (LIK1 ja LIK3) lämmityspatterit ovat melko likaiset (**kuvat 4 ja 5**).

Kuva 1 Juhlasalin poistoilmakoneen PP1 kammio on puhdas.

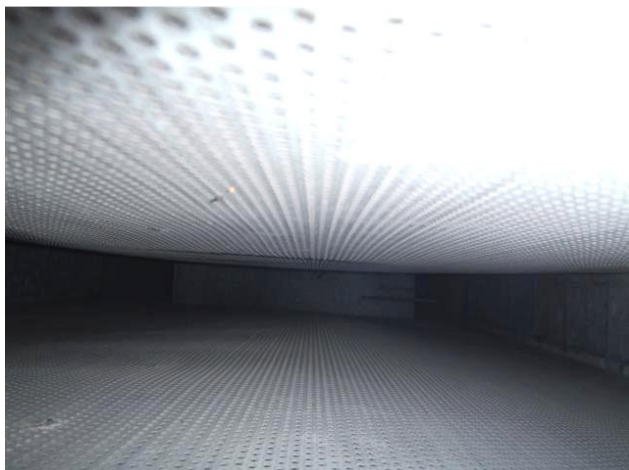
Kuva 2 Koulutilojen tuloilmakoneen LIK3 äänenvaimentimien väli on puhdas.

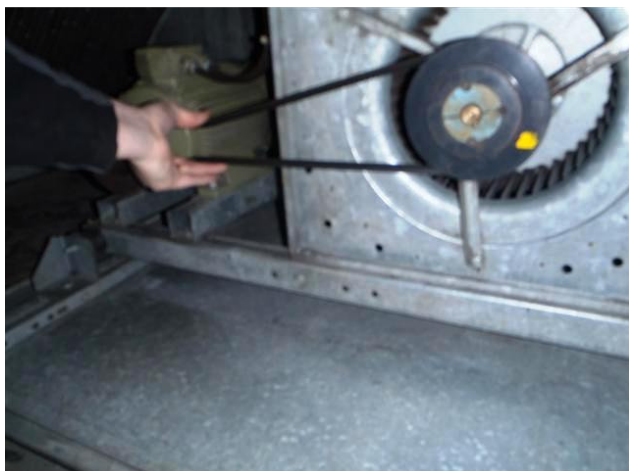
Kuva 3 Koulutilojen poistoilmakoneen PP3 kiilahihna on löysällä.

- ilmanvaihtokoneiden likaiset lämmityspatterit puhdistetaan.
- kiilahihnat ja kiilahihnapyörät tarkastetaan ja kuluneet ja/tai väärienmalliset vaihdetaan.

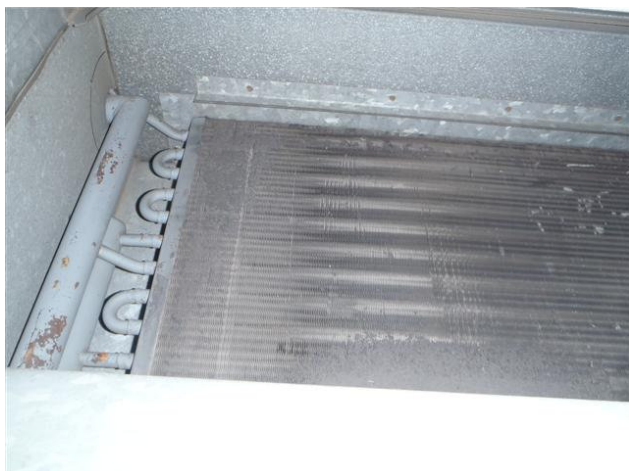
Kuva 4 Juhlasalin tuloilmakoneen LIK1 lämmityspatteri on likainen.

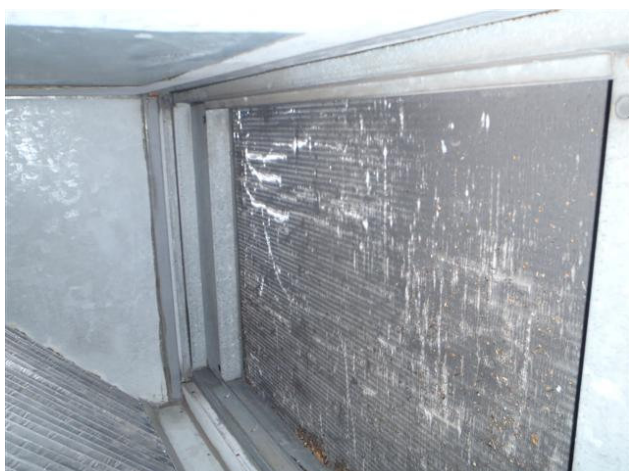
Kuva 5 Koulutilojen tuloilmakoneen LIK3 lämmityspatteri on likainen.

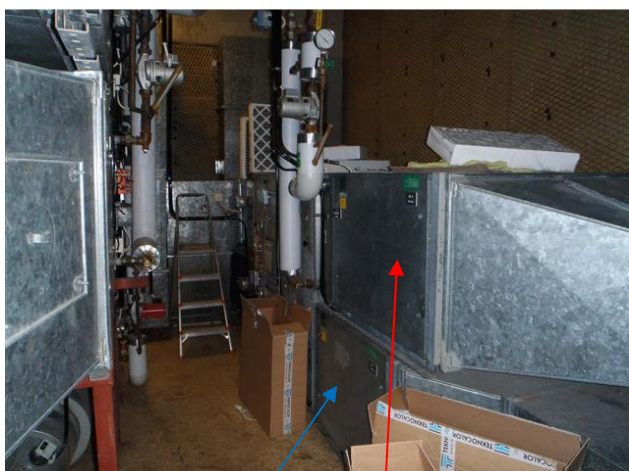
Kiinteistössä mitattiin kaikkien ilmanvaihtokoneiden kokonaisilmamäärät sekä koulutiloja palvelevien iv-koneiden LIK 3 / PP 3 (**kuva 6**) alueella kahdeksan huonetilan ilmamäärät. Kaikki mitatut ilmamäärät ovat merkitty mittauspöytäkirjaan, joka on tämän raportin liitteenä. Juhlasalia palvelevat ilmanvaihtokoneet LIK 1 / PP 1 (**kuva 7**) käyvät käyntiajallaan ½-teholla. Tästä johtuen tulopuolen kokonaisilmamäärät ovat n. 56 % ja poistopuolen kokonaisilmamäärät vain 32 % suunnitelluista maksimi ilmamääristä. Keittiön tuloilmakoneen LIK 2 (**kuva 8**) kokonaisilmamäärät ovat n. 85 % suunnitelluista ilmamääristä ja poistoilmakoneen PP 2 (**kuva 9**) ilmamäärät ovat suunnitelmien mukaiset. Koulutiloja palvelevien ilmanvaihtokoneiden LIK 3 / PP 3 mitatut kokonaisilmamäärät ovat suunnitelmien mukaiset, mutta yksittäisten tilojen ilmamäärät vaihtelevat paljon ja ovat sekä keskenään että huonekohtaisesti epätasapainossa. Seuraavasta taulukosta selviää joidenkin huonetilojen (LIK 3 / PP 3) suunniteltuja ja mitattuja ilmamääriä sekä Suomen rakentamismääräyskokoelman (D2) ohjearvot ko. tiloille.

Kuva 6 Koulutilojen tuloilmakone LIK3 ja poistoilmakone PP3.

- koulutilojen (LIK3 / PP3) ilmanvaihto on tasapainotettava huolellisella ilmamäärien säädöllä ja ilmamäärät on pyrittävä saamaan vähintään suunnitelmien mukaisiksi. Luokkahuoneiden ilmamääriä olisi mahdollisuuksien mukaan myös hieman nostettava lähemmäksi suositusarvoja (D2). Tärkeintä on kuitenkin saada luokkien tulo- ja poistoilmanvaihto tasapainoon.

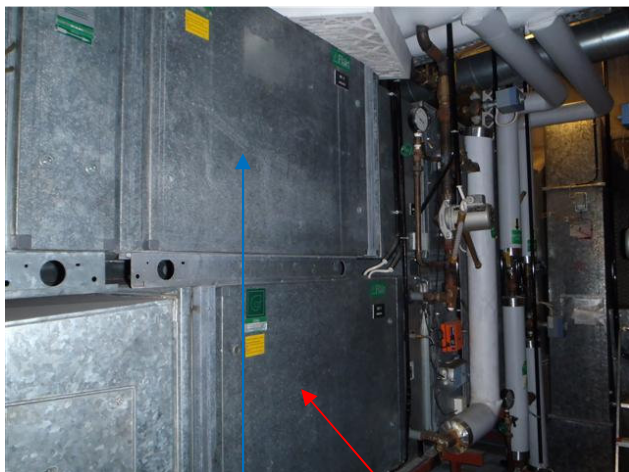
Kuva 7 Juhlasalin tuloilmakone LIK1 ja poistoilmakone PP1.

- juhlasalin tulo- ja poistoilmanvaihto on säädettävä tasapainoon. Vaikka juhlasalin ilmanvaihtokoneet käyvät ½-nopeudella, ilmamäärät riittävät liikuntasalikäyttöön. Juhlasalikäytössä ilmanvaihdon on toimittava 1/1-nopeudella.

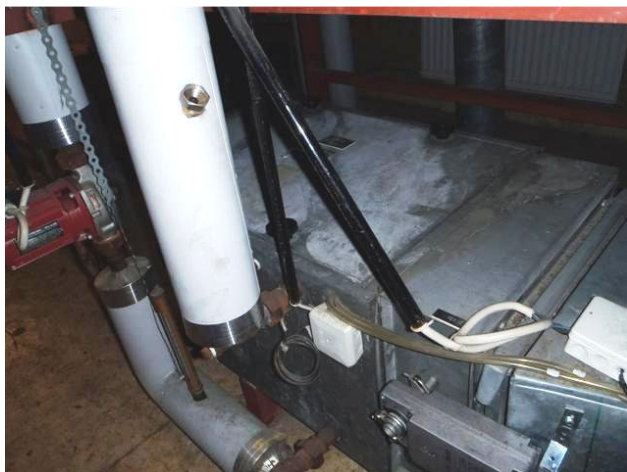
Kuva 8 Keittiön tuloilmakone LIK2.

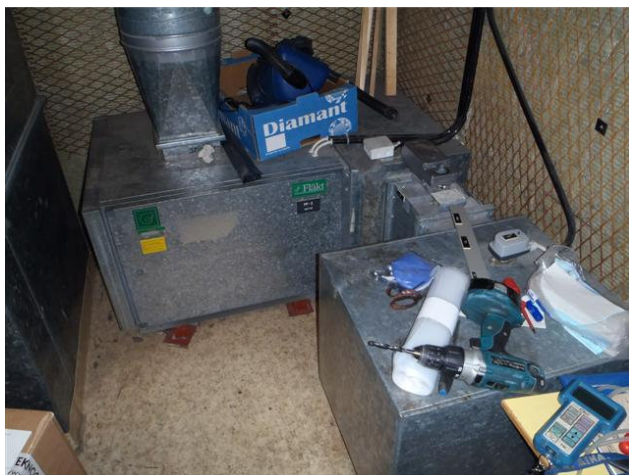
Kuva 9 Keittiön poistoilmakone PP2.
