TUTKIMUSSELOSTUS

KULOMÄEN KOULU

ILMANVAIHTOTEKNINEN KUNTOTUTKIMUS

10.7.2012

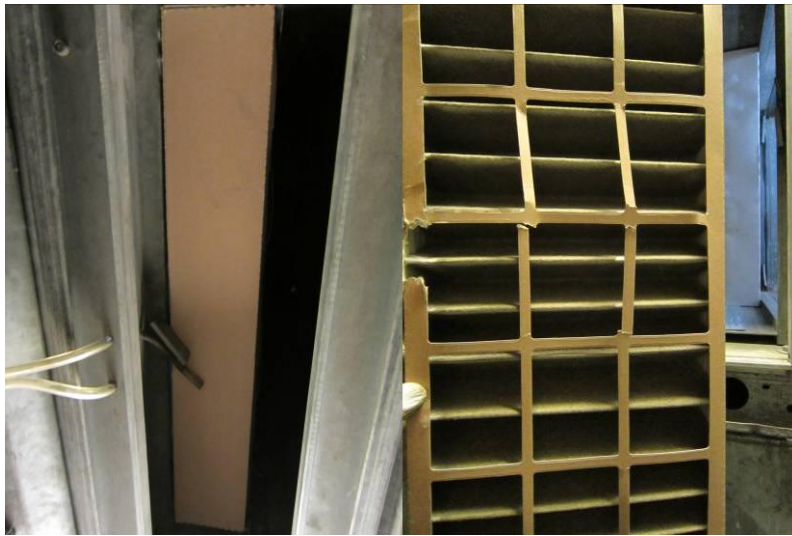
Tulo- ja poistoilmakoneissa on asennettuina kasettsuodattimet, joissa on pahvikuoret ja niiden vaihto tapahtuu tarvittaessa. Suodatinkehikko ei ole tiivis suodattimiin nähden ja niissä tapahtuu ohivirtausta. Suosittelemme parantamaan suodattimien suodatinkehikon tiiveyttä ensitilassa ja harkitsemaan tuloilmakoneen suodatinkehikon uusimista 300 mm syvään suodatinkehikkoon, johon on mahdollista asentaa pussisuodattimet.

Kuva 1-2. Tuloilman suodatinkehikko ei ole tiivis, tapahtuu ohivirtausta. Suodattimen pahvikehikko on rikkoontunut.

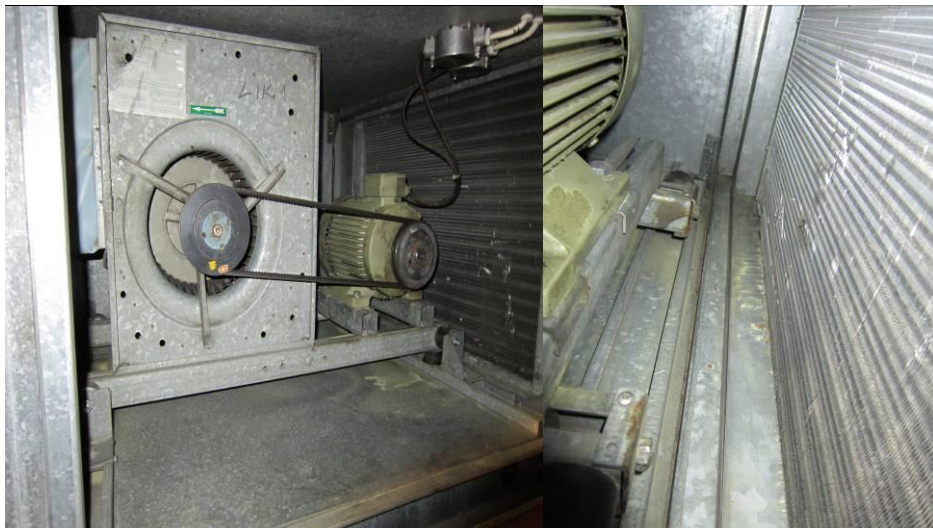
Ilmanvaihtokoneen sisäpinnoilla ja puhaltimessa oli havaittavissa pölykertymää ja roskaa. Suosittelemme puhdistamaan ilmanvaihtokoneen kokonaisvaltaisesti korjausten yhteydessä.

Kuva 3-4. Ilmanvaihtokoneen puhaltimissa ja kammioissa on havaittavissa pölyä ja roskaa.

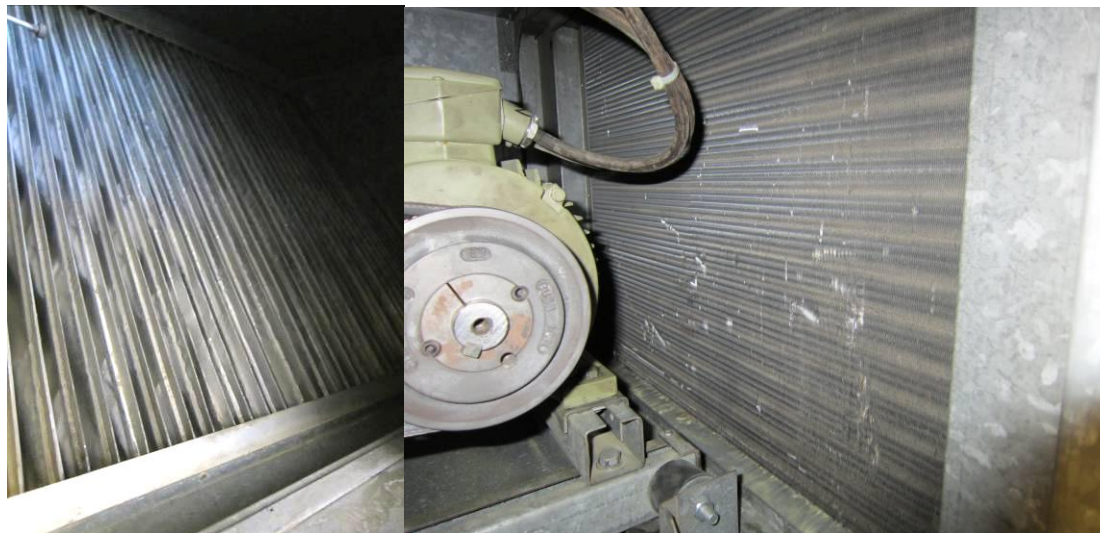
LTO- kuutio ja lämmityspatteri olivat pölyiset ja lämmityspatterissa oli havaittavissa lisäksi hieman kolhuja ja roskia. Suosittelemme puhdistamaan LTO- kuution ja lämmityspatterin perushuollon yhteydessä. Samalla tulee lämmityspatterin kolhut ns. kammata auki.

Kuva 5-6. LTO- kuutio on pölyinen ja lämmityspatterissa on pieniä kolhuja sekä roskia.

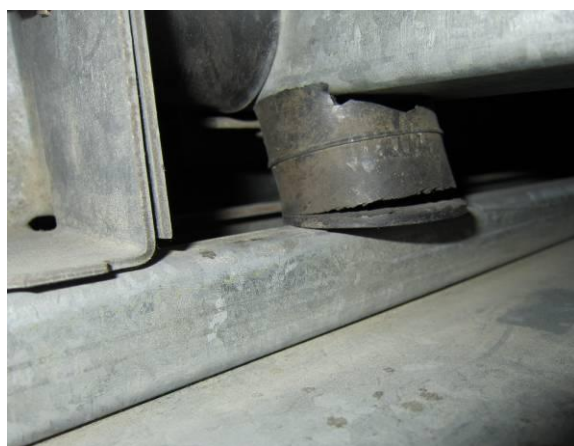
Tulo- ja poistoilmapuhaltimien hihnat ovat kuluneet melko paljon ja ne ovat löysällä. Lisäksi puhaltimien urapyörät ovat kuluneet ja poistoilmapuhaltimen kumityyny ovat osittain rikkoontuneet. Suosittelemme urapyörien, hihnojen ja kumityynyjen uusimista perushuollon yhteydessä.

Kuva 7. Poistopuhaltimen kumityyny ovat osittain rikki.

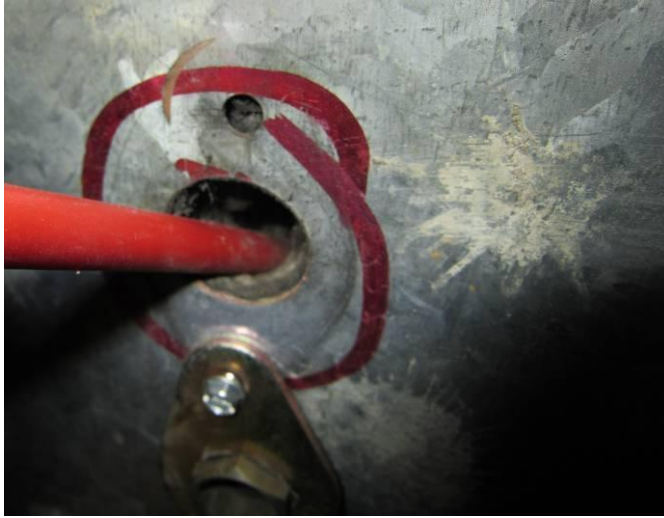
Tuloilmapuhaltimen painepuolella on mineraalivillasta tehty tuloilmakammio, jonka sisäpinnat on verhoitu mineraalivillalla ja päällystetty reikäpellillä. Tarkasteluiden perusteella villaa ei ole päällystetty muovikalvolla. Kammion mineraalivillaverhouksesta saattaa tämän vuoksi päästä, reikäpellistä huolimatta, irtoamaan teollisia mineraalivilakuituja tuloilmavirtaan. Ilmanvaihtokoneen kammioden villapinnat tulee suojata suodatinkankaalla ja pellittää perushuollon yhteydessä, jotta villakuitujen mahdollinen pääsy huoneilmaan saadaan estettyä.

Kuvat 8. Tuloilmakammio on päällystetty reikäpellillä, jonka alla on suojaamaton mineraalivilla.

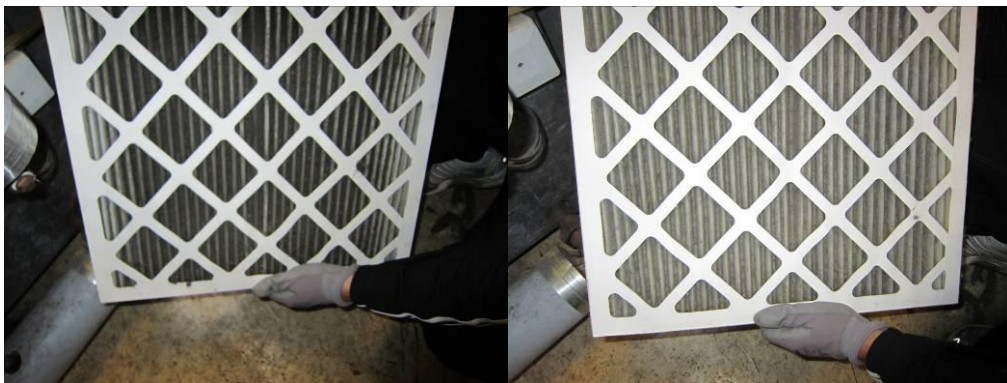
Tuloilmakoneessa on asennettuina kasettisuodatin, joissa on pahvikuoret ja niiden vaihto tapahtuu tarvittaessa. Suodatinkehikko ei ole tiivis suodattimiin nähden ja niissä tapahtuu ohivirtausta. Koneen tuloilmasuodatin oli molemmilta puolilta todella likainen ja suosittelemme uusimaan suodattimen ensitilassa sekä parantamaan suodattimen ja suodatinkehikon tiiveyttä.

Kuva 9-10. Tuloilmasuodatin on molemmilta puolilta melko likainen.

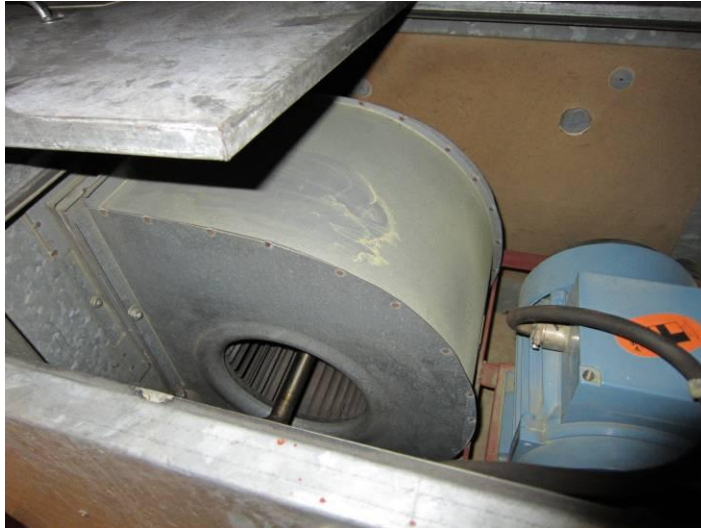
Ilmanvaihtokoneen sisäpinnoilla ja puhaltimissa oli havaittavissa pölykertymää ja roskaa. Suosittelemme puhdistamaan ilmanvaihtokoneen kokonaisvaltaisesti korjausten yhteydessä.

Kuva 11. Tuloilmakoneen puhaltimissa ja kammioissa on havaittavissa pölyä.

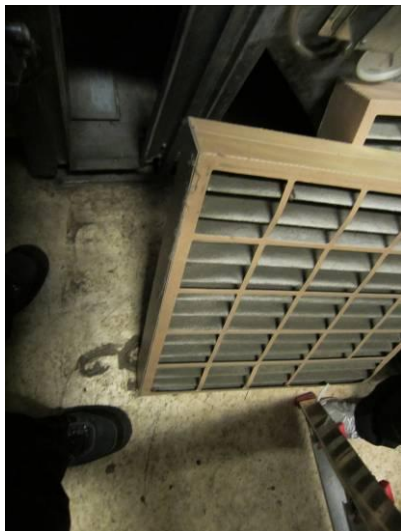
Tulo- ja poistoilmakoneissa on asennettuina kasettisuodattimet, joissa on pahvikuoret ja niiden vaihto tapahtuu tarvittaessa. Suodatinkehikko ei ole tiivis suodattimiin nähden ja niissä tapahtuu ohivirtausta. Suosittelemme parantamaan suodattimien suoda-

Kuva 12. Tuloilmakoneen suodatinkehikko ei ole tiivis, tapahtuu ohivirtausta.

tinkehikon tiiveyttä ensitilassa ja harkitsemaan tuloilmakoneen suodatinkehikon uusimista 300 mm syvään suodatinkehikkoon, johon on mahdollista asentaa pussisuodattimet.

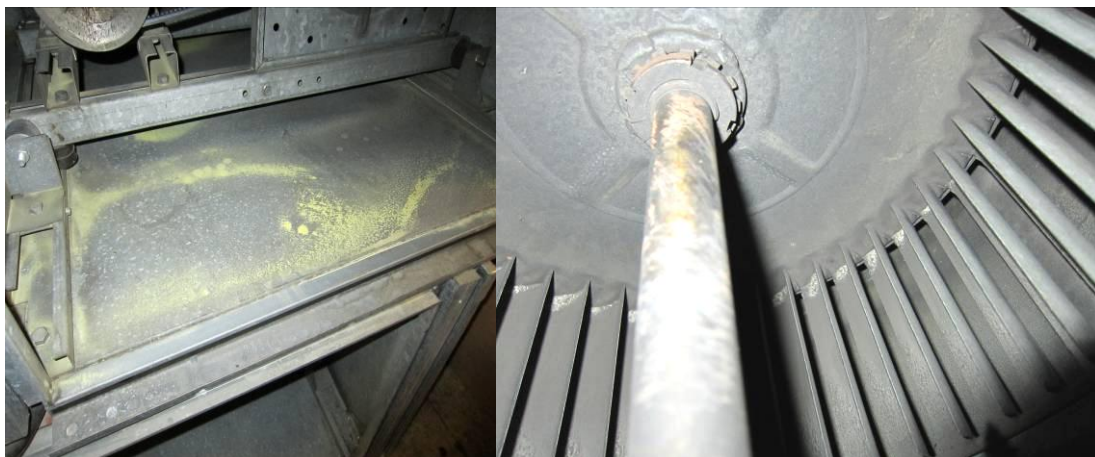
Ilmanvaihtokoneen sisäpinnoilla ja puhaltimissa oli havaittavissa pölykertymää ja roskia. Suosittelemme puhdistamaan ilmanvaihtokoneen kokonaisvaltaisesti korjausten yhteydessä.

Kuva 13-14. Ilmanvaihtokoneen puhaltimissa ja kammioissa on havaittavissa pölyä ja roskia.

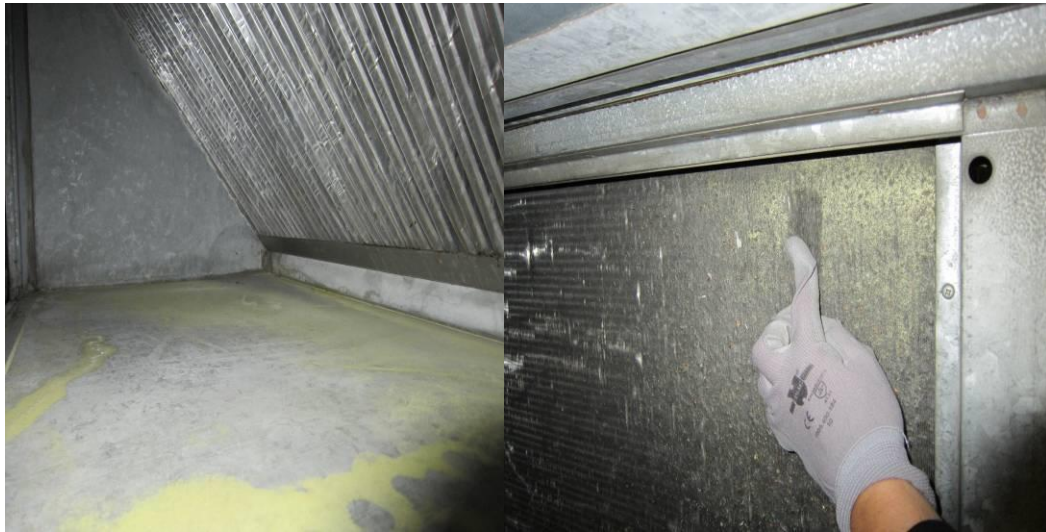
LTO- kuutio ja lämmityspatteri olivat pölyiset ja lämmityspatterissa oli havaittavissa lisäksi hieman kolhuja ja roskia. Suosittelemme puhdistamaan kammiot, LTO- kuution ja lämmityspatterin perushuollon yhteydessä. Samalla tulee lämmityspatterin kolhut ns. kammata auki.

Kuva 15-16. LTO- kuutio ja lämmityspatteri ovat pölyiset.

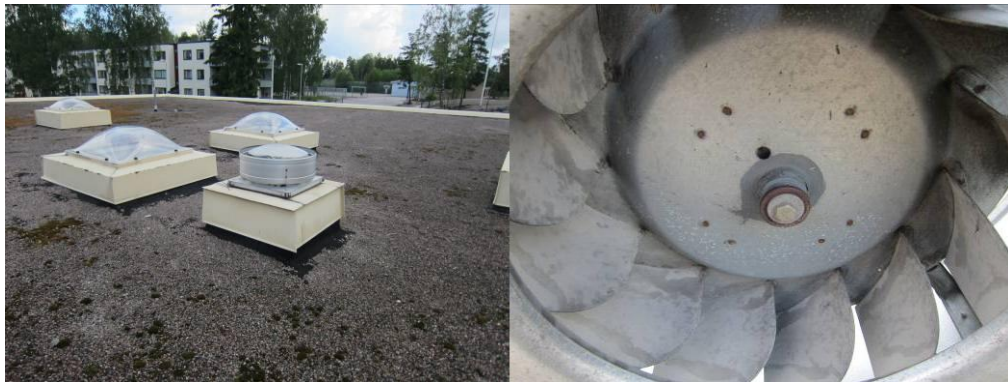
Kuvat 17-18. Yleiskuvat vesikatolta.

Koulun vesikatolla on huippumuri, jossa ei ollut palvelualue kylttiä. Puhallin on alkuperäinen vuodelta 1981 ja valmistaja on Fläkt Oy. Puhallin on pysäytetty turvakytkimestä, koska puhaltimen laakerit ovat rikki, puhallin pyöri. Puhallin tulee korjata ensitilassa. Huippumurit tulee tarkastaa ja huoltaa säännöllisesti vuosittain sekä niissä havaitut puutteet tulee korjata. Samassa yhteydessä koneiden ohjaukset tulee tarkastaa.

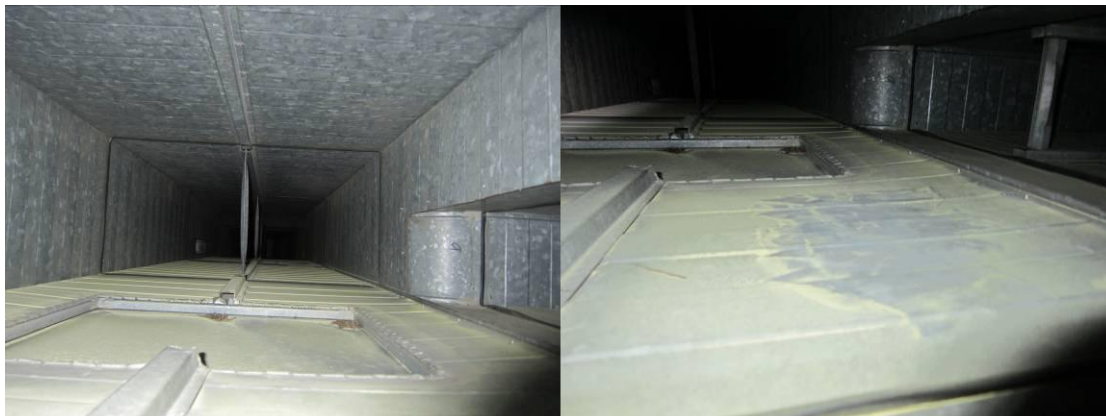
Kuvat 19-20. Yleiskuvat tuloilmakanavasta.

Tuloilmakanavat on rakennettu terälevykanavista (kierresaumaputkea ja kantikanavaa). Ilmanvaihtokanavat on puhdistettu käytössä olevien tietojen perusteella 2000 luvun loppupuolella. Tarkastuskäynnillä tehtyjen havaintojen perusteella tutkimusalueen tuloilmakanavat ovat melko pölyisiä ja niissä havaittiin hieman roskia. Suosittelemme tuloilmakanavien puhdistamista ilmanvaihtokoneiden korjausten jälkeen. Suosittelemme puhdistamaan ilmavaihtokanavat säännöllisesti noin 5-7 vuoden välein.

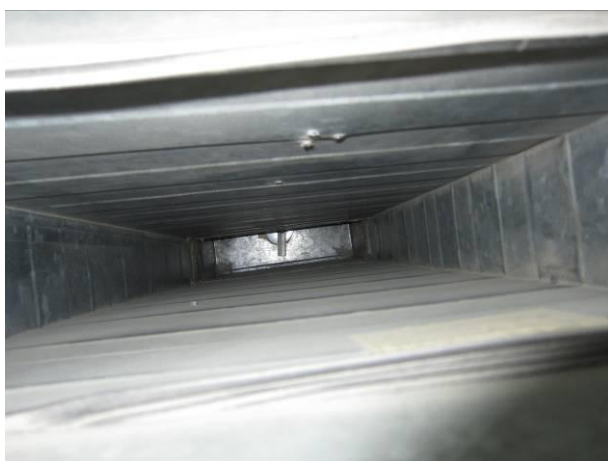
Tarkastuskäynnillä tehtyjen havaintojen perusteella tutkimusalueen poistoilmakanavat ovat melko puhtaita, mutta kahdessa poistoilmakanavassa on havaittavissa pölyä melko paljon. Suosittelemme kyseisten poistoilmakanavien puhdistamista välittömästi.

Kuva 21. Poistoilmakanavissa on havaittavissa hieman pölykertymää.

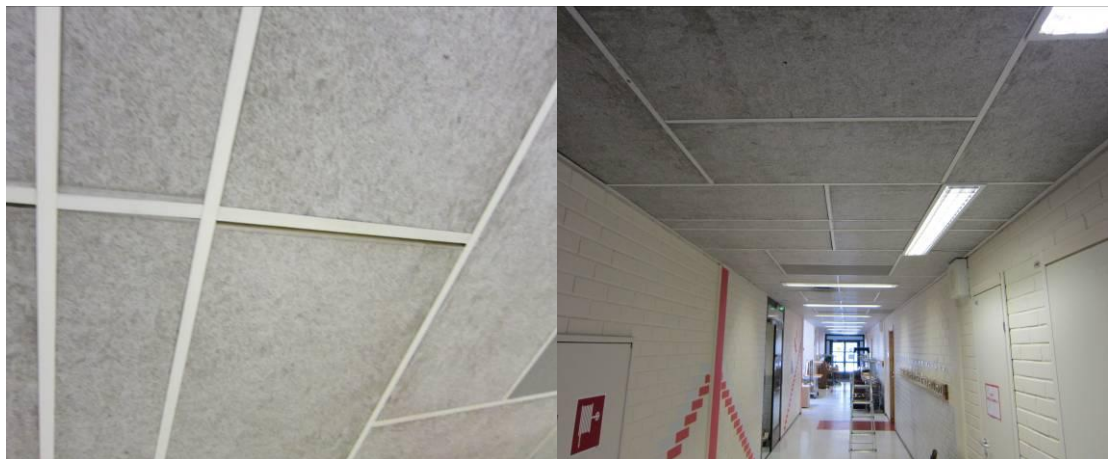
Kuva 23-24. Yleiskuvat koulun käytävästä.

Koulun sisäkatoissa on akustolevyjä, jotka ovat osittain rikkoontuneet ja likaantuneet. Levyjen rikkoutuessa huonetiloihin saattaa päästä vuorivillakuituja. Suosittelemme katoissa olevien tummuneiden ja rikkonaisten akustolevyjen uusimista lähivuosien aikana.

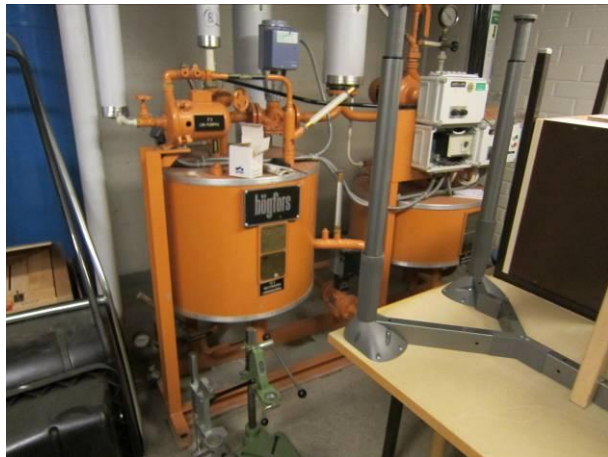
Kuva 25. Kaukolämmön alajakokeskus.

Kiinteistön kaukolämmön alajakokeskus on alkuperäinen vuodelta 1981. Alajakokeskuksen tilastollinen käyttöikä on noin 20 – 25 vuotta. Se olisi suositeltavaa uusida lähi vuosien aikana. Kaukolämmön alajakokeskuksen uusimisen yhteydessä on syytä harkita ilmanvaihtoverkostolle oman lämmönsiirtimen hankintaa säätötekneillisistä ja energiataloudellisista syistä.

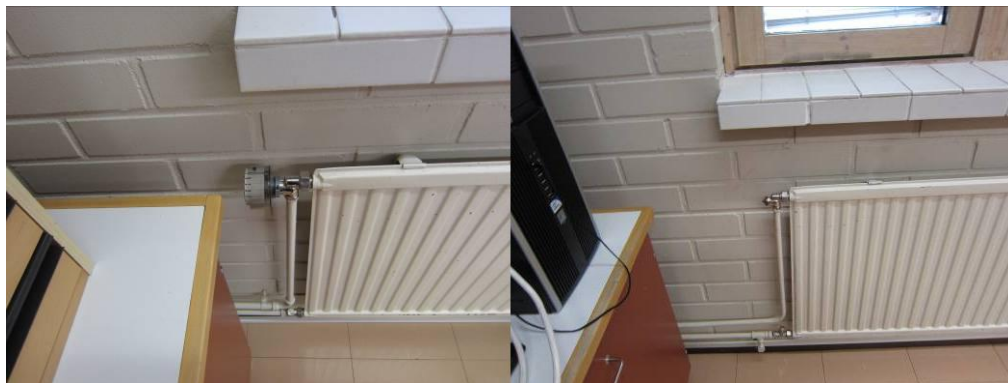
Termostaattisten patteriventtiilien tekninen käyttöikä on noin 15 vuotta. Lämmityskaudella lämmitetään osaa tiloja turhaan alkuperäisten patteriventtiilien vuoksi. Ne olisi suositeltavaa uusida keskitetysti koko kiinteistöön ja säätää lämmitysverkosto energiataloudelliseksi ja viihtyvyyden parantamiseksi.

Kuvat 26-27. Tutkimusalueen vesikiertoisten patterien termostaattiset patteriventtiilit olivat alkuperäisiä rakennusvuodelta. Paikoin oli havaittavissa rikkoontuneita patteriventtiileitä.

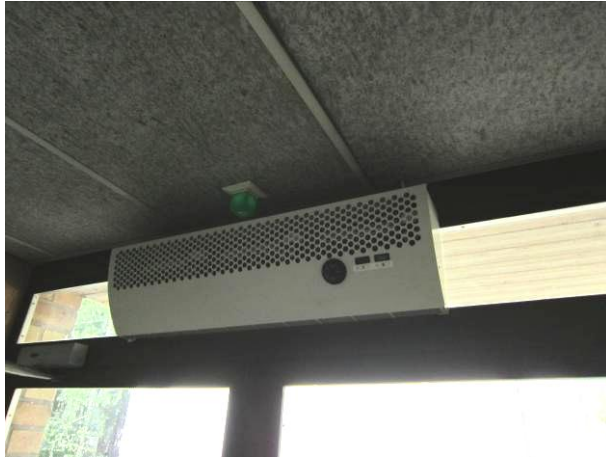
Kuva 28. Yleiskuva tuulikaapin kiertoilmakoneesta.

Koulun tuulikaappeja palvelevat sähkötoimiset kiertoilmakoneet. Koneet olivat tarkastushetkellä hieman pölyiset, mutta toimintakuntoiset. Koneet on syytä puhdistaa ja huoltaa vuosittain.
