**RAKENNUSTEKNINEN KOSTEUSVAURIOKUNTOARVIO, 16.10.2012**

<b>Kohde:</b>	Kulomäen koulu Maauninpolku 3, 01450 Vantaa
<b>Tekijät:</b>	Asiantuntija Päivi Isokääntä / Työterveyslaitos Asiantuntija Mauri Sakko / Työterveyslaitos
<b>Tarkastuksen syy:</b>	Tarkastus liittyy Terveyden ja hyvinvoinnin laitoksen SISU –tutkimukseen.
<b>Läsnä:</b>	Koulunjohtaja Sari Hyyppä
<b>Käytettävissä olleet asiakirjat:</b>	Pohjapiirros
<b>Käytetyt apuvälineet:</b>	Pintakosteusilmaisin Gann, pintakosteusilmaisin Tramex, sisäilman mittauslaite Q-Trak

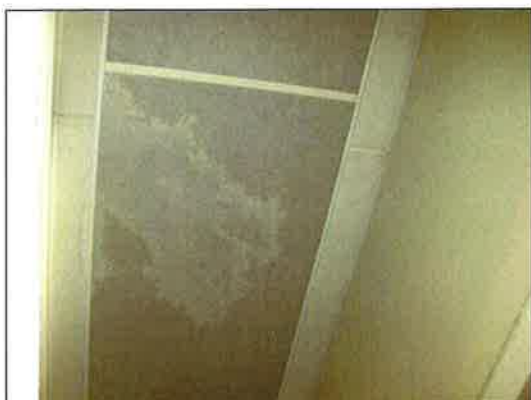
Rakennuksen keskiosalla on neljä kattoikkunaa (länsi- ja itäkäytävien 1.05 ja 1.18 syvennyksissä, kirjastossa 1.26 sekä taukotilassa 1.38), joiden kaikkien ympärillä havaittiin vuotojälkiä (kuvat 1-3). Kyseisten vuotojen korjaustöiden laajuudesta ei saatu kohdekäynnillä varmuutta. Suositamme selvittämään, onko rakenteita avattu korjausten yhteydessä ja esim. vaurioituneita yläpohjan eristeitä uusittu. Myös vanha, jo aikojen kuluessa kuivunut mikrobivaurio voi toimia sisäilman epäpuhtauslähteenä ja aiheuttaa oireilua, joten rakenteiden mikrobiologisen kunnan selvittäminen vuotoalueilla on suositeltavaa. Vaurioituneet sisäpinnat tulee poistaa ja uusia. Vesikatteelle aiheutuu ylimääräistä kosteusrasitusta liian pienistä kallistuksista kattokaivoihin, mikä oli nähtävissä katolla lammikoitumisena sekä runsaana sammaloitumisena, joten kallistusten lisääminen korjaustöiden yhteydessä on suositeltavaa (kuva 4).

*Kuva 1. Kirjastossa 1.26 sisäkatossa vuotojälkiä.*

Kirjastossa 1.26 oli kohdekäynnin aikana ummehtunut haju. Tilassa havaittiin kattoikkunan ympärille sijoittuvien vuotojälkien lisäksi pesuhuoneen vastaisen väliseinän alaosassa pinnoitevaurioita. Kyseisessä kohdassa ei esiintynyt kosteuspoikkeamaa.

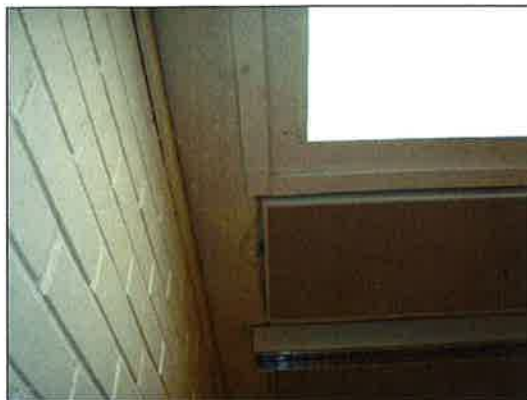
*Kuva 2. Vuotojälkiä käytävän 1.05 kattoikkunan ympärillä.*

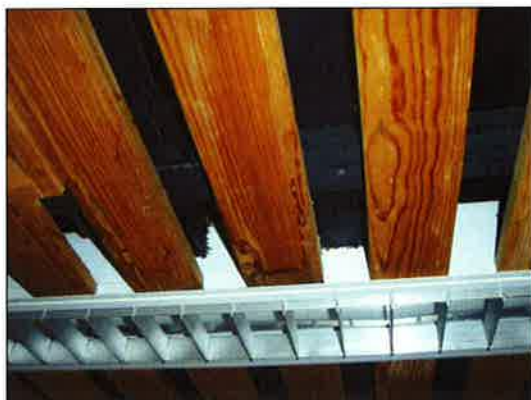
*Kuva 3. Taukotilan 1.38 kattoikkunan ympärillä sisäkatossa vuotojälkiä.*

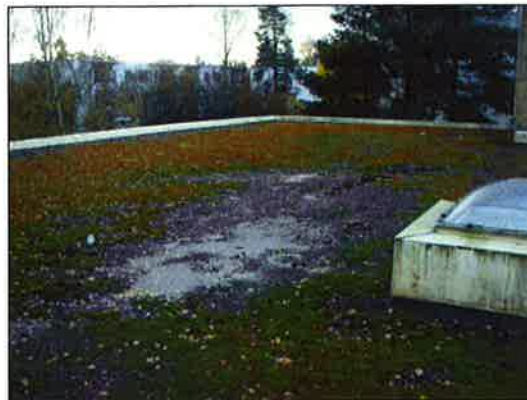
*Kuva 4. Vesikatolla lammikoitumista ja runsasta sammaloitumista.*

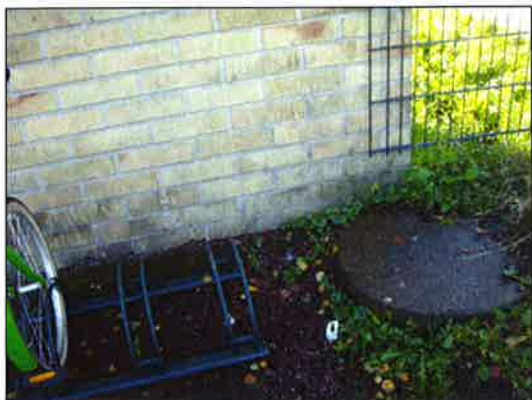
Rakennuksen luoteisnurkassa, luokan 1.01 kohdalla, viettää maanpinta ulkoseinän maantasolle laskevaa tiiliverhouspäin ja muuraus on paikoin murtunut alaosastaan (kuva 5). Tiiliverhous läpäisee runsaasti vettä, joten kyseisen nurkkarakenteen kunto on suositeltavaa selvittää.

*Kuva 5. Rakennuksen luoteisnurkassa vietää maanpinta ulkoseinää päin.*

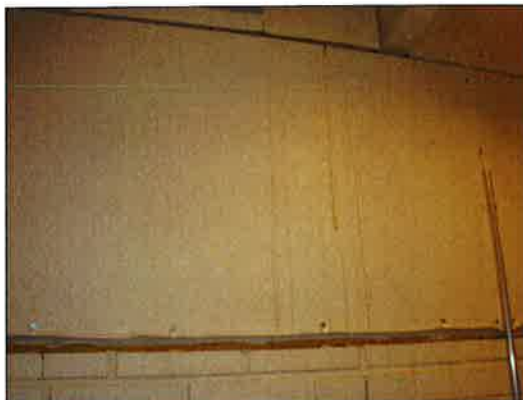
Liikuntasalin kaakkoispuolen varastohuoneessa havaittiin valumajälkiä ja ulkopuolen tiiliverhouksen pinnalle oli kertynyt suoloja (kuvat 6 ja 7). Valumakohdan yläpuolella on poistoilmakanavan pääteritilä. Suoloja havaittiin myös liikuntasalin eteläseinustalla sisä- ja ulkopuolen muurauksessa.

*Kuva 6. Liikuntasalin varastohuoneessa 1.68 valumajälkiä.*

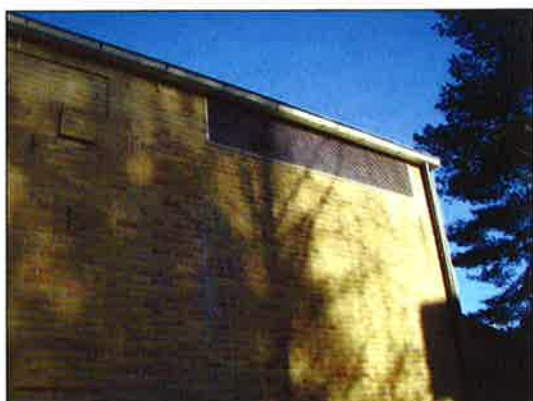
*Kuva 7. Liikuntasalisiiven eteläseinustan pinnalle kertynyt suoloja.*

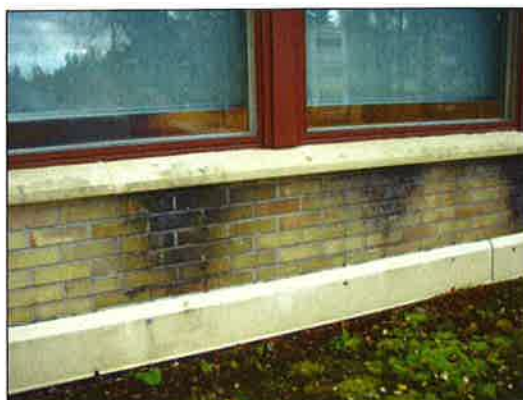
Liikuntasalin pohjoispuolen korotuksessa on seinustaa pitkin valunut vesiä ja ulkoverhouksen pinnalla on tummia jälkiä (kuva 8). Sade- ja sulamisvedet tulee ohjata siten, etteivät ne valu rakenteita pitkin. Seinärakennetta on syytä avata kyseisissä kohdissa vaurioiden laajuuden ja korjaustavan arvioimiseksi.

*Kuva 8. Liikuntasalin pohjoispuolen korotuksessa valunut vesiä seinäpintaa pitkin.*

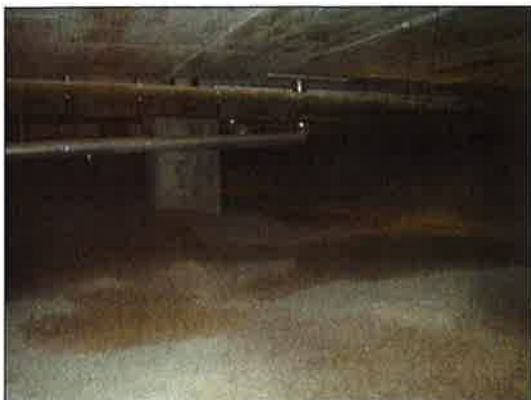
Rakennuksen kellaritiloihin on kulku kaakkoispuolen porraskäytävän kautta, ja kellarin aulassa on luukku ryömintätilaan. Ryömintätila on vastikään kunnostettu ja sen yleisilme oli siisti (kuva 9).

*Kuva 9. Yleiskuva kunnostetusta ryömintätilasta.*

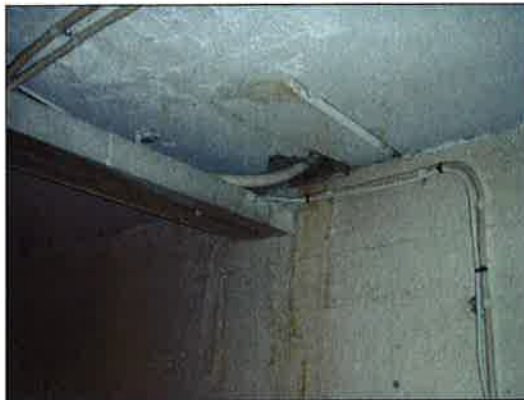
Kellarin lämmönjakohuoneessa 0.04 havaittiin sisäkaton läpiviennin ympärillä vuotojälkiä (kuva 10). Tilan yläpuolelle sijoittuu kuumennuskeittiö 1.157, josta on todennäköisesti päässyt vuotamaan vettä rakenteisiin. Vuotoalue oli pintailmaisimella havainnoituna kuiva.

*Kuva 10. Kellarin lämmönjakuhuoneessa vuotojälkiä läpiviennin ympärillä.*
