## KOSTEUSVAURIOKARTOITUSRAPORTTI

### **Kuntopuiston päiväkot**

Suunnistajankuja 8  
01280 VANTAA

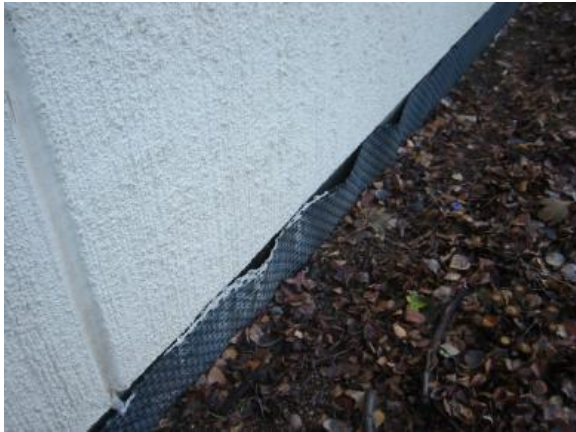
Liikennealueet ovat asfaltoidut. Rakennuksen vierustoilla oli sepeliä/ multamaata kohdissa, joissa sokkelirakenteeseen oli asennettu/ oli näkyvillä patolevyt. **Rakennuksen idän ja etelän puoleisilla sivustoilla kallistukset rakennuksesta poispäin olivat puutteelliset. Lisäksi sokkelin ja asfaltin/ betonin rajakohdissa havaittiin rakoja.** Pohjois- ja länsisivustoilla oli mukulakiviä sokkelin vierustalla.

Rakennuksessa on maanvarainen pohjalaatta ja siinä on todennäköisesti lämpöeristeellä halkaistu anturaperustus. Idän ja etelän puoleisilla sivustoilla oli näkyvillä patolevyjä. **Patolevyt oli asennettu puutteellisesti ilman ankkurointia.** Kohteessa on saadun tiedon mukaan salaojaverkosto, jonka olemassaoloa tai toimivuutta ei voitu varmentaa.

**Kuva 1** Huoneen 122 kohdalla puutteellisesti asennettua patolevyä. Vietto rakennuksesta pois päin puutteellinen.

**Sokkelin ja asfaltin raja tulee tiivistää**, jotta perustuksiin ja seinään ei pääse imeytymään sade- ja sulamisvesiä. **Maanpinnan tulee viettää rakennuksesta pois päin 15 – 20 cm kolmen metrin matkalla.**

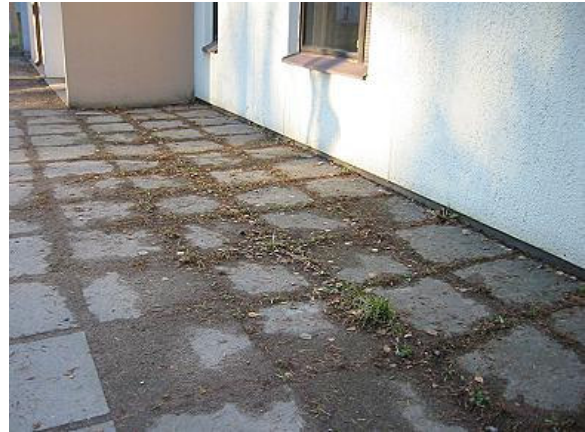
**Kuva 2** Huoneiden 132 ja 133 kohdilla pihalaa-  
tut viettävät rakennukseen päin. Patole-  
vyjen olemassaolosta ei varmuutta.

**Huoneiden 122, 132, 133, 146 latioissa lähellä ulkoseinää pintakosteuden tunnistimella saadut arvot olivat muita huonetiloja korkeampia. Ulkopuolinen maanpinta viettää em. tilojen kohdilla rakennukseen päin tai patolevyt oli asennettu puutteellisesti.**

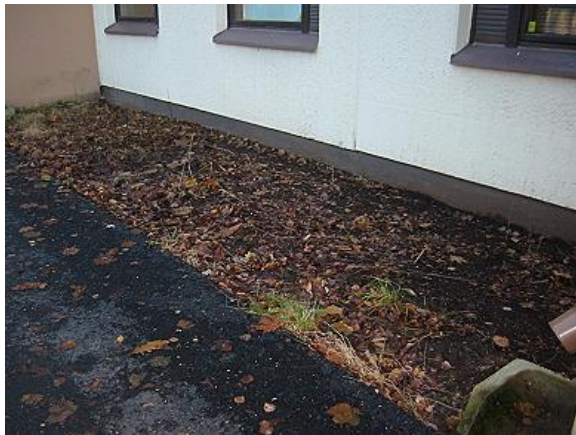
**Kuva 3** Tilojen 105, 108 ja 110 kohdalla  
maan vietto puutteellinen.

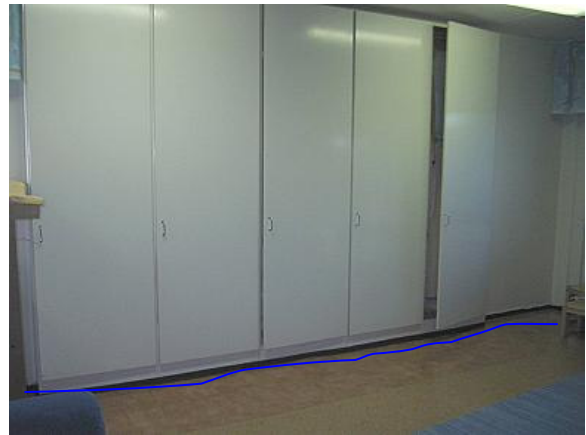
**Huoneiden 122, 132, 133 ja 146 lattioissa (muovimatot) lähellä ulkoseiniä (noin 600 – 1000 mm) havaittiin pintakosteuden tunnistimella muiden tilojen vertai-**

**Kuva 4** Tilan 122 lattiassa lähellä ulkoseinää  
pintakosteus koholla.

**Em. kohdissa ulkoseinien eristetilojen ja alapohjalaatan kosteudet tulisi mitata porareikien kautta tarkemmin.**

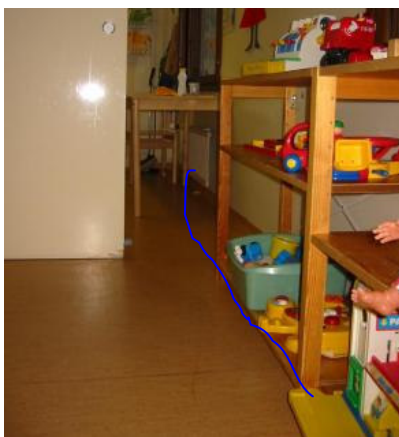
**Kuva 5** Tilojen 132 ja 133 kohdilla lattian  
pintakosteus koholla.

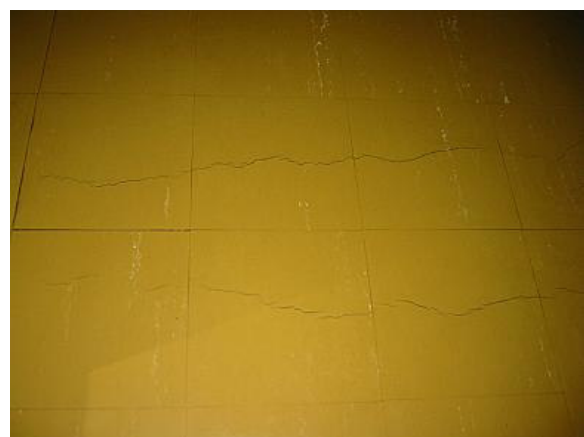
**Eteistilojen 113 ja 136 kohdilla havaittiin vinyylilaatoitetussa lattiassa halkeamia. Pintakosteuden tunnistimella havainnoituna kosteus oli normaalia korkeampi em. kohdissa sekä yleisesti kohteen alkuperäisillä lattiapinnoilla.** Poikkeuksena kuitenkin pohjoispäädyn tilat 104, 105 ja 107, joissa lukemat olivat normaalilla tasolla.

**Kuva 6** Eteisen 113 kohdalla lattiassa rakentei-  
den liikkeistä johtuvia halkeamia. Pinta-  
kosteus koholla.

**Käytävillä ja varaston 130 latioissa pintakosteuslukemat olivat korkeat ja pohjalaatassa oli lisäksi halkeamia. Maakosteus pääsee todennäköisesti nousemaan kappilaarisesti alapohjalaattaan. Syyt tulee selvittää tarkasti ja arvioida korjauksen tarve ja laajuus. Pohjaviemärin kunto tulisi selvittää samalla. Aamuisin sisäilmassa voi em. asioista johtuen olla mikrobivaurioon viittaavaa hajua. Lisäksi siihen vaikuttaa ilmanvaihdon pudottaminen osateholle öisin ja viikonloppuisin.**

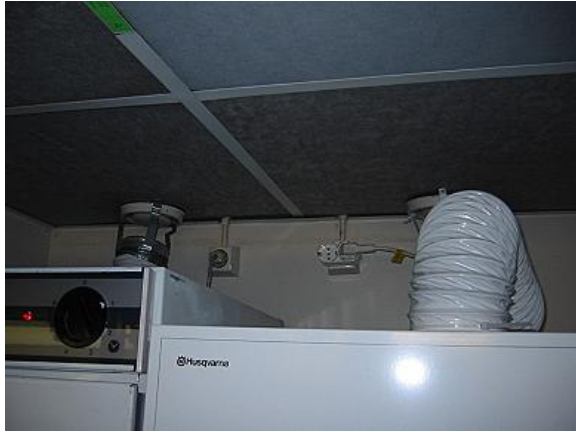
**Ilmanvaihtoventtiilit ja kanavat olivat likaiset.** IV-kanaviin johdettu kuivauskaappien poistoilma voi aiheuttaa kondenssia.

**Kuva 7** Kuivauskaappien poistoilma johdetaan IV-kanaviin.

**IV-kanavat tulee puhdistaa ja samalla suorittaa mahdolliset säädöt.** LVI-järjestelmiä oli piilotettu lastulevyrakenteisiin koteloihin, joissa oli näkyvillä vanhoja, jo kuivuneita kosteuden/ valumaveden aiheuttamia tummentumia. Kotelorakenteita tulisi avata em. kohdilla otosmaisesti mahdollisten vesivuotokohtien paikallistamiseksi.

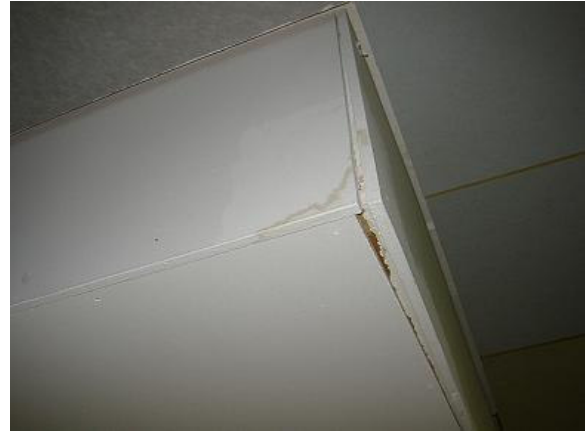
**Kuva 8** Eri tiloissa oli lastulevyrakenteisissa koteloiden näkyvillä kosteuden/valumaveden aiheuttamia, jo kuivuneita tummentumia.

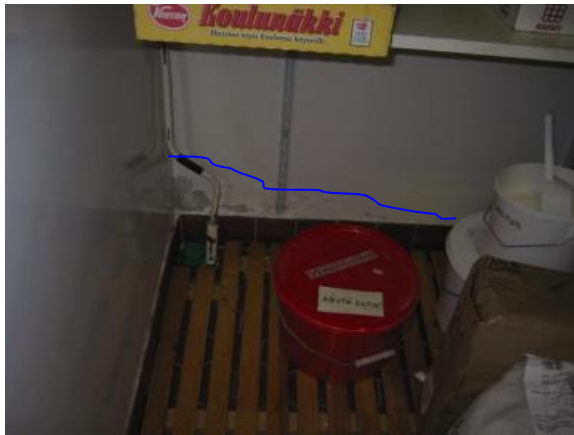
**Keittiön kuivavarastossa, porrashuoneen erottavassa väliseinässä havaittiin kosteuden aiheuttamia jälkiä. Pintakosteudentunnistimella havainnoituna kosteus oli hieman normaalia korkeampi.** Porrashuoneen puolella ei em. väliseinässä havaittu normaalia poikkeavaa kosteutta tai jälkiä.

**Kuva 9** Keittiön kuivakaapin porrashuoneen vastaisessa seinässä kosteuden aiheuttamia jälkiä. Vasemmalla kylmäkaapin sivustaa.

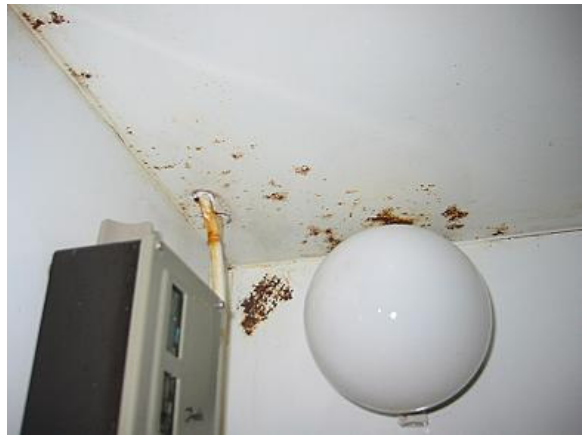
**Kuva 10** Kylmäkaapissa nro. 2 ruostetta ja toisessa maakellarimaista kosteusvaurioon viittaavaa hajua.

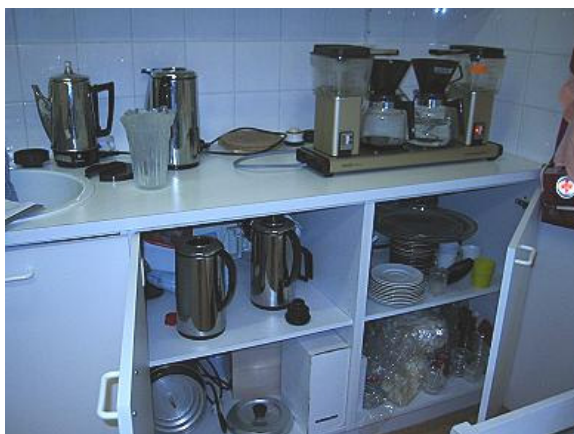
**Kuva 11** Kahvihuoneen tiskipöydän kaapistossa kosteusvaurioon viittaavaa hajua. Kaapin sokkelirakennetta ei avattu.

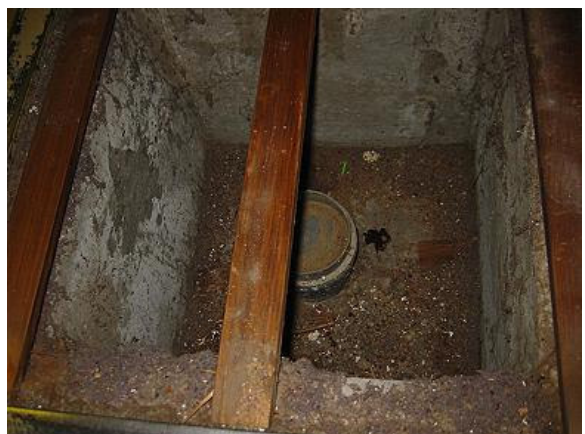
**Keittiön edustalla käyvän lattiassa on pohjaviemärin tarkastusluukku ja ”pote-ro”, jossa oli voimakas kosteusvaurioon viittaava maakellarimainen haju.**

**Kuva 12** Keittiön kohdalla käytävässä pohjaviemärin tarkastusluukku/ potero. Voimakas maakellarimainen kosteusvaurioon viittaava haju.
