## KOSTEUSVAURIOKARTOITUS

### Kurjenpolven päiväkotii

Lauhatie 19  
01300 VANTAA

**ASB-YHTIÖT, ASB-Consult Oy Ab**  
**Helsinki 24.8.2010**

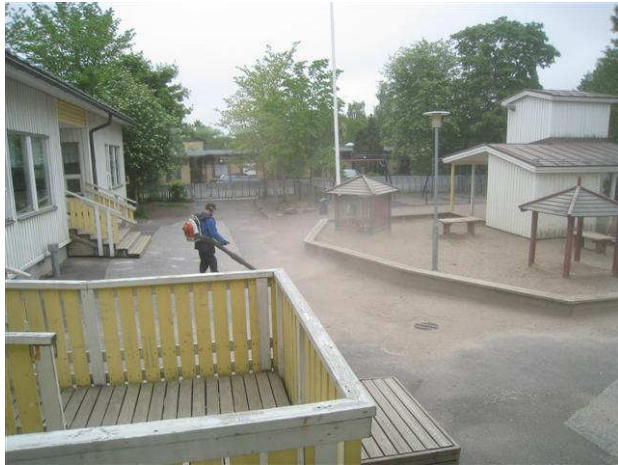
Leikkialueella on varasto- ja leikkikäyttöön tarkoitettu kylmä rakennus, joka on puurakenteinen ja lautavuorattu. Lautaverhous on liian lähellä maanpintaa, alle 10 cm, joten julkisivulautojen alapäiden maali on kulunut maan rajassa ja vesikaton tasoerokohdassa juurinoston yläpuolella (kuva 1).

**Kuva 1** Yleiskuva piha-alueelle, leikkialueen ulkuvuorauksen alaosat ovat kuluneet.

Pihalla olevan **leikki-/ varistorakennuksen puuvuorauksen viat ja vauriot korjataan**, sekä parannetaan yksityiskohtia. **Sisäänkäyntien puurakenteiset portaat ja kaiteet, sekä invaluiska kunnostetaan tai uusitaan.** Nämä työt tehdään julkisivujen kunnostuksen yhteydessä.

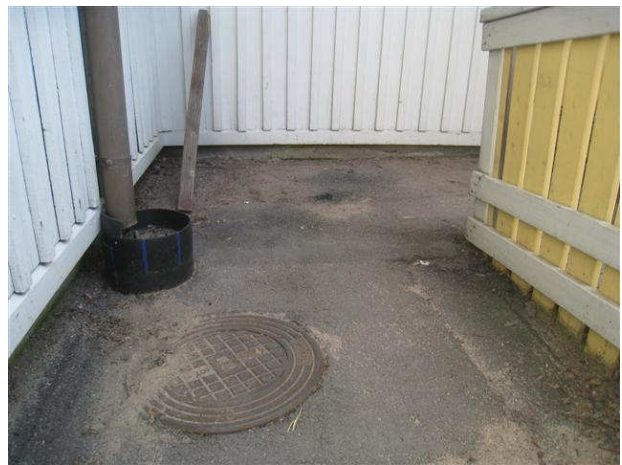
Kattosadevedet on johdettu räystäskouruin ja syöksytorvin edelleen osin muovisiin rännivesikaivoihin ja osin betonisiin loiskekouruin. **Rännikaivoissa oli paikoin runsaasti kasvijätettä** (kuva 2).

Sokkelien korkeus vaihtelee 15 – 50 cm. Matalat sokkelit ovat aivan sisäpihan nurkassa tilojen 26–28 kohdalla (kuva 2), jossa asfaltin pintaa on korotettu pintakallistusten takia. Muuten sokkelien korkeus on keskimäärin n. 40 cm. Sokkelien pinnassa on valuhuokosia, mutta ei havaittu merkittäviä halkeamia tai muita vaurioita. Sokkelin läpi on tuotu alustatilan tuuletusputkia, jotka ovat muovia tai sinkittyä teräsputkea (kuva 4). Lisäksi on käytöstä poistettuja tuuletusaukkoja, jotka on pellitetty umpeen. Tuuletusputkien läpiviennin alareunasta on maanpintaan 10 – 15 cm. Sisäpihalla tuuletusputket nousevat myös asfaltin alta perusmuurin läpi sokkelin lähellä (kuva 4). Sokkelien vierellä on eteläpäädyssä paikallisia painumia, muuten pintakallistukset ovat riittävät (kuva 7). Lisäksi on sisäpihalla pieniä asfaltin painumia (kuva 8), myös puuportaiden alla maa on painunut. Näillä kohdin pintavesiä voi päästä perustusten juureen tai alustatilaan. Perusmuurissa ei havaittu kosteussuojaa maan rajassa.

**Kuva 2** Sisäpihan kulmalla ulkuvuoraus on lähellä asfalttipintaa, on roiskevesiriski.

Sisäpihan puolella julkisivuvuoraus on liian lähellä asfalttipintaa, mutta sokkelin korotus ei liene välttämätön, mikäli lumet huolehditaan pois sokkelivieriltä.

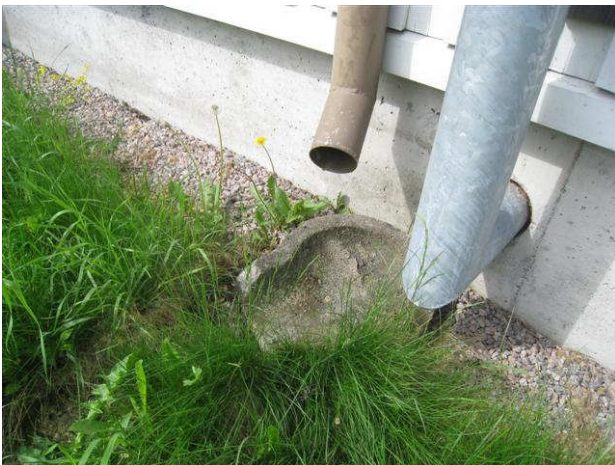
**Loiskekourut ovat paikoin poikki tai kourut mutkilla, kallistus on huono ja kouruja on kasvijätteen takia tukossa ja vesi valuu osin kourun ohi** (kuva 3).

**Kuva 3** Takasivulla loiskekourut ovat liikkuneet, vedet valuvat sokkelin juureen.

Rakennuksen vierellä tehdään **paikallisia pintakallistuskorjauksia**, ks. tarkemmin pintakallistusselvitys. **Takasivulla korjataan syöksytorvien betoniset loiskekourut.** Rännien ja rännikaivojen puhdistuksesta huolehditaan huoltotöinä. Salaojat huuhdellaan 5 vuoden kuluttua.

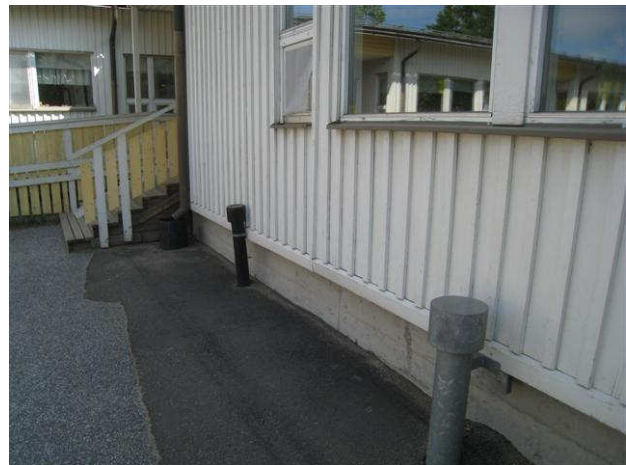
**Kuva 4** Alustatilaan liittyviä tuuletusputkia, asfaltti on uusittu, on painuma.

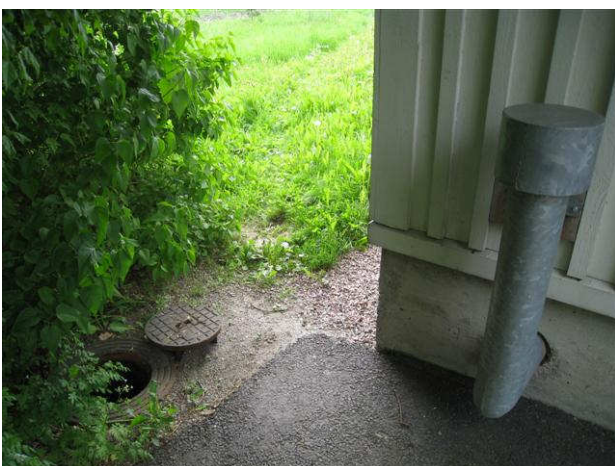
Rakennuksen ympärillä on muoviputkesta tehdyt salaojat. Nurkilla on muovisia säädettäviä salaojien tarkastuskaivoja, joiden kannet ovat valurautaa. Rakennuksen koilliskulmalla tarkastettiin salaojien tarkastuskaivo, joissa vesipinta oli kannesta mitaten n. 115 cm. (kuvat 5 ja 6).

**Kuva 5** Tarkastettu salaojakaivo teknisen tilan 56 kulmalla.

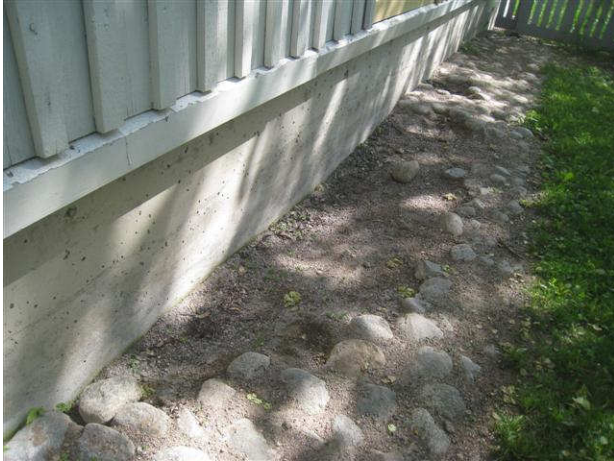
**Kuva 7** Maanpinnan painuma/ kiviä poistettu kotikeittiö 49 kohdalla.

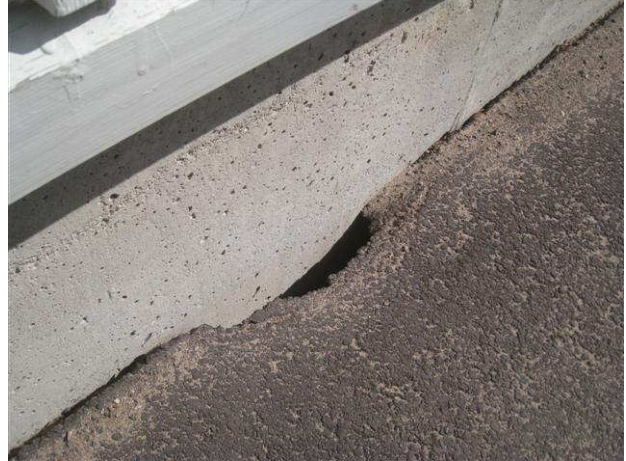
**Kuva 8** Maanpinta on vajonnut asfaltin alta.

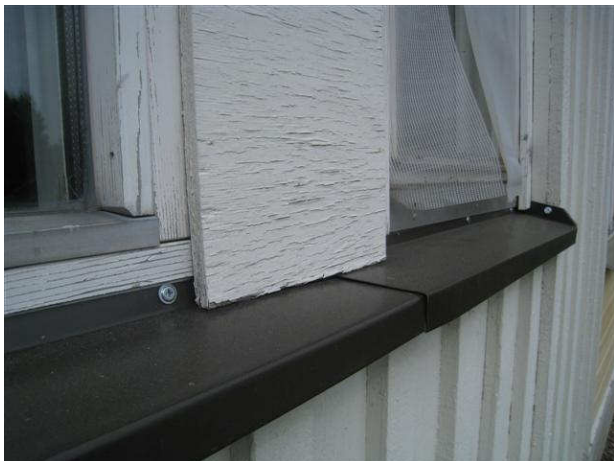
Ikkunoiden vesipellit ovat hyvin loivat ja niiden liittymät pieliin ja ikkunoihin eivät ole tiiviit (kuvat 9 – 11). Vesipeltien kiinnitys on tehty nauloin ja naulat ovat löystyneet. Osa ikkunoiden vesipellityksistä on jo uusittu, mutta vanhaan malliin, kiinnitykset on tehty ruuvein. Ikkunanpielissä on paikoin pielilautojen ja vuorauslautojen välissä rakoja. Sisäänkäyntikatosten maalipinnat ovat kuluneet, lisäksi on jo lahoa ja kulunutta puuta kaiteissa (kuva 14). Kestopuiset portaat ja luiska ovat jo kuluneet.

**Vesipellit eivät ulotu kiintoikkunoissa riittävän ylös, joten alumiinilistan ja vesipelin välistä puu kastuu. Ikkunoiden ulkopintojen maali on kulunut ja lasielementtien silikonitiivistyksen osin rikki (kuvat 9 - 11).**

**Kuva 9** Huonokuntoinen ikkunavälin vaneri, vesipelti on uusittu, mutta ei ole tiivis. Ikkunoiden alaosat kastuvat.

**Ikkunoiden ulkopinnat kunnostetaan ja uusitaan listoitusten ja umpio-lasielementtien väliset elastiset kittaukset. Tuuletusikkunoiden osalta kunnostetaan myös sisäpinnat ja uusitaan tuuletusikkunoiden hyönteisverkot. Samalla uusitaan ikkunoiden vesipellitykset riittävän kalteviksi sekä varmistetaan tuuletusreitit niiden alta. Ikkunoiden ja ulkoseinien liittymien vuotopaikat tiivistetään. Ulko-ovet kunnostetaan.**

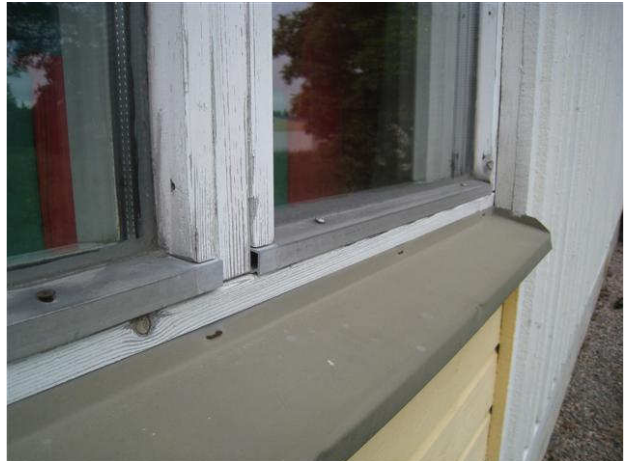
**Kuva 10** Ikkunapinnat ovat kuluneet, alkuperäisen vesipelti ei ole tiiviisti liitetty.

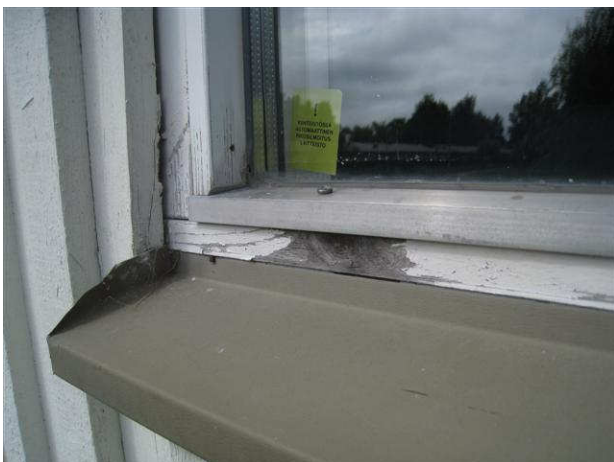
**Kuva 11** Ikkunapielet eivät ole tiiviit, epätiivis vesipeltiliittymä, pellit ovat loivasti.

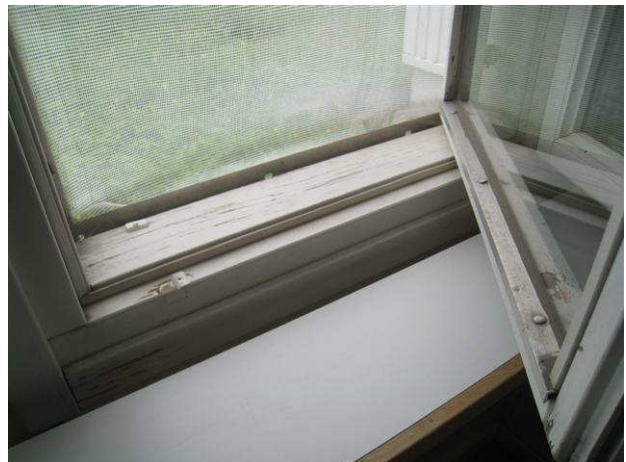
**Osassa tuuletusikkunoita on sisäpinnoillakin maalivikaa ja halkeilua, joten ikkunoita on pidetty tuuletuksen takia auki sadesäällä (kuva 12).**

**Kuva 12** Tuuletusikkunaa on pidetty sateilla auki ja on tullut maalivaurioita. Hyönteisverkko on rikki.

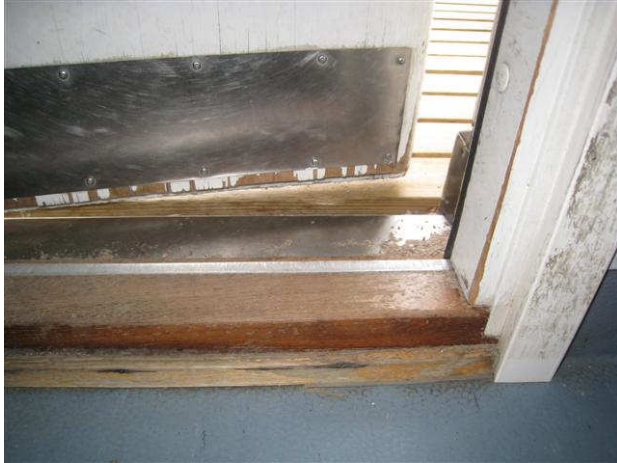
Ulko-ovet ovat pääosin puurakenteisia ikkunaovia, lisäksi on muutama umpiovi. Puuovet ovat jonkin verran kuluneet ja **alaosilla on veden aiheuttamia maalivaurioita**, mutta kosteusvaurioita ei havaittu (kuva 13).

**Kuva 13** Ulko-oven sisäpinta on alaosaltaan kulunut.

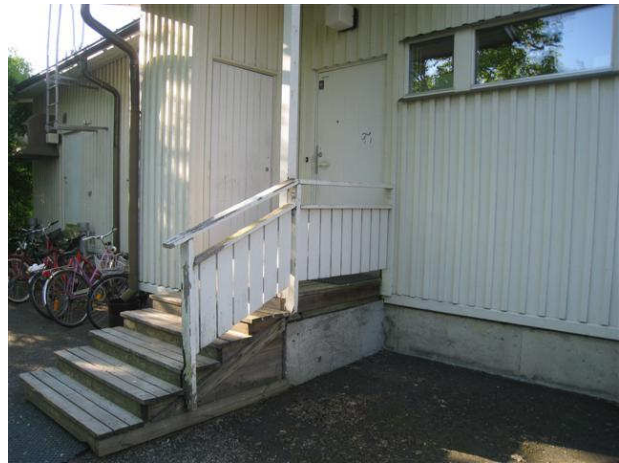
**Kuva 14** Ulkoportaait ja kaiteet ovat kuluneet.

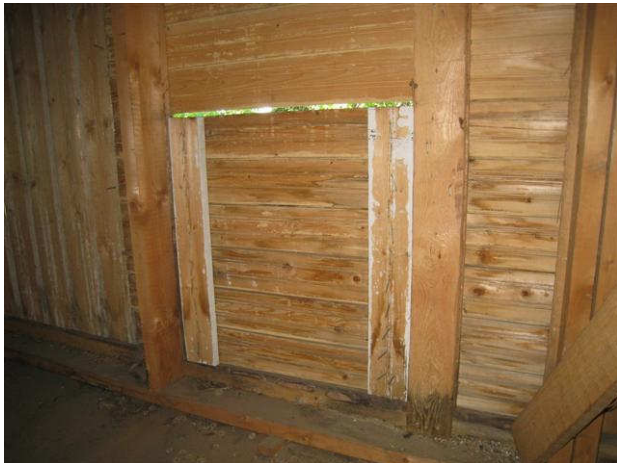
Ulkoseinissä ei ole suunnitelmissa mainittu ilmasulkua tai höyrynsulkua, vaan tiivistysasia hoituu polyuretaanin avulla. Puuverhouksen taustan tuulettumisesta ei saatu käsitystä. Todennäköisesti pystylautaverhouksen tausta tuulettuu hieman saumarimojen alla olevien pohjalautojen välisten kapeiden rakojen kautta. Sokkelin rajalla on vaakarima, joka on käytännössä kiinni pystylautoituksessa, joten tuuletusreittiä ei juuri ole. (kuva 7) Lautojen alapäitä ei ole voitu listan takia kokonaan maalata. Tämän takia pystylautojen alapäissä on halkeilua ja maalivaurioita, koska puu kastuu ja elää kosteusvaihteluissa. Myös vaakalistoissa on kulunutta. Ikkunavälien vanerilevyjen pinnat ovat huonossa kunnossa (kuva 9). Yläpohjaontelossa todettiin päätyseinän vaakaneloinnin läpi ja luukun kautta päässeeseen vettä (kuva 15).

**Kuva 15** Päätyseinän kulkuluukku on vuotanut, seinäpaneeleissa on vesijälkiä.

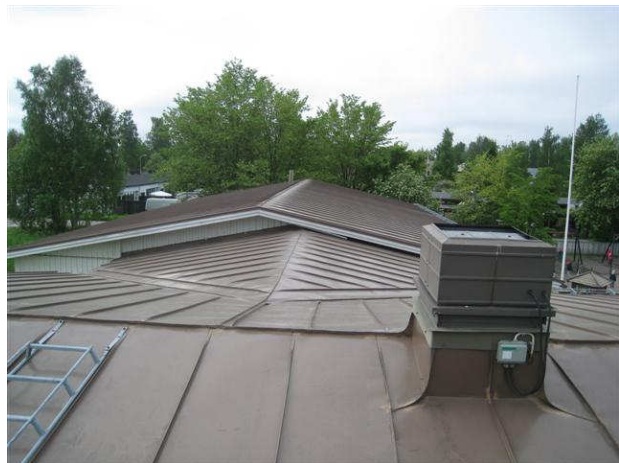
**Kuva 16** Yleiskuva vesikatolta, kulkusilloja ei ole huoltokohteille.

**Vesikatolle lisätään kulkusillat huoltokohteille, mutta niitä suositellaan koko harjalinjalle, lisäksi kiinnityspaikat turvaköysille. Lumiesteiden ja kattotikkaiden kiinnitysten tiiveyttä seurataan, suositellaan kiinnitysten muuttamista katapultien rivisaumoihin.**

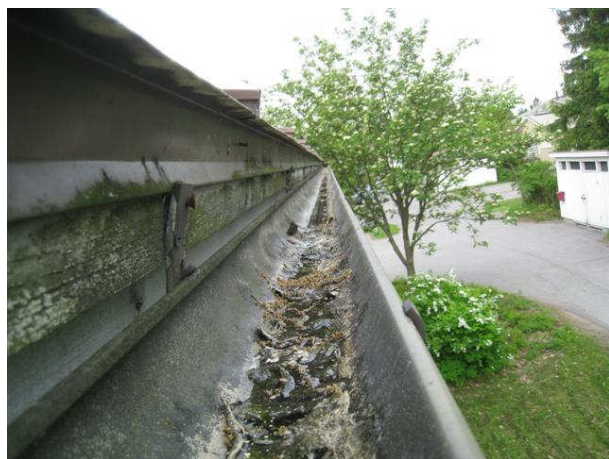
Vesikate ulottuu hieman räystään otsalaudan yli. **Räystäälle on kiinnitetty katopellin alle ohjainkulmapelti, joka ohjaa veden alas, mutta ei ulotu kunnolla ränniin jossa on poikkileikkaukseltaan 1/2-kaaren malliset vesikourut, mutta ne on asennettu liian alas, sillä räystään otsalauta pääsee kastumaan ja on jo kärsinyt kosteudesta (kuva 17).** Rännien kaltevuus on paikoin puutteellinen ja kasvijäte padottaa vettä, mutta yleensä rännit ovat puhtaat eikä niissä seisonut vettä.

**Kuva 17** Osin laho otsalautaa, sadevedet valuvat osin rännin ohi, ränni on liian alhaalla.

**Räystäillä korotetaan räystäskourut ylemmäs ja vesikatteen ja kourun väliin asennetaan riittävän pitkä ohjainpelti. Räystäiden otsalaudat kunnostetaan tai uusitaan. Yläpohjatilassa varmistetaan tuuletusviemärien riittävä tuenta ja asennetaan niihin eristys. Tuuletusputkien läpiviennit yläpohjasta ja aluskatteesta tiivistetään. Yläpohjaonteloiden tuulettuminen varmistetaan lisäämällä esim. muutama alipaineventtiili harjalle, tai isot venttiilit päätyseiniin.**

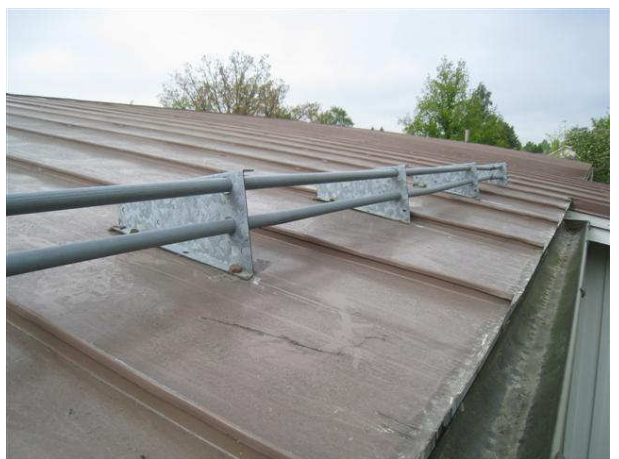
**Kuva 18** Lumiasteiden kiinnityskohdat ovat vuotokaskeja, pieniä naarmuja pinnoitteessa.

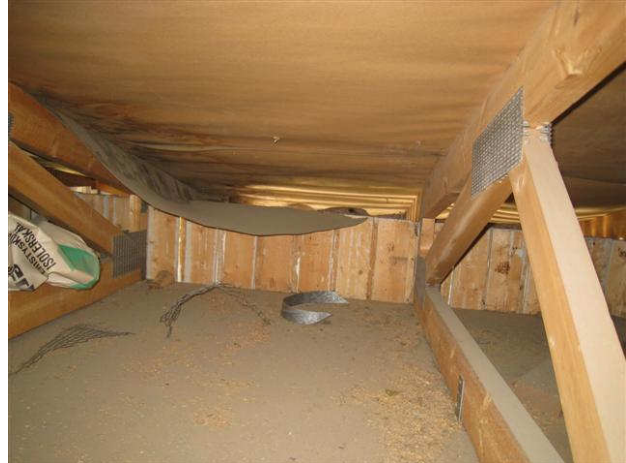
Yläpohjaontelot tuulettuvat sivuräystäiltä (kuva 20), päädyissä ei ole venttiileitä, mutta tuulettu tapahtuu osin päätyjen räystäältä. Ontelossa on palokatkoiseina eteisen 16 ja käytävän 22 välissä. Yläpohjassa on ilmanvaihtokanavia, jotka on am. lämpöeristetty.

**Kuva 20** Aluskatteen liepeen yläpuolella on kondenssi- tai vuotojälkiä, tuuletusreitti räystäältä on kuitenkin hyvä.

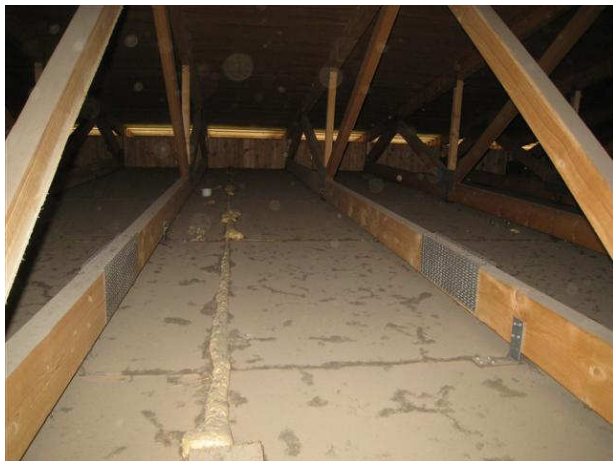
**Kuva 21** Pölyä kovalevyn päällä

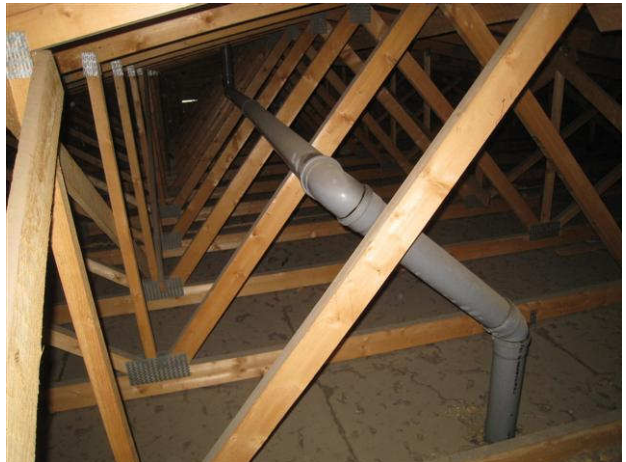
Yläpohjassa on kaksi pitkähköä tuuletus-/ ilmanvaihtoputkea, jotka ovat viemäriputkea. **Niitä ei ole eristetty, joten on pakkasilla umpeenhuurtumisriski, lisäksi toisen viemäriin kiinnitys on puutteellinen (kuva 22). Tuuletusviemärien läpivienti yläpohjan läpi ei ole tiivistetty (kuva 23).**

**Kuva 22** Eristämätön ja riittämättömästi tuettu tuuletusviemäri.

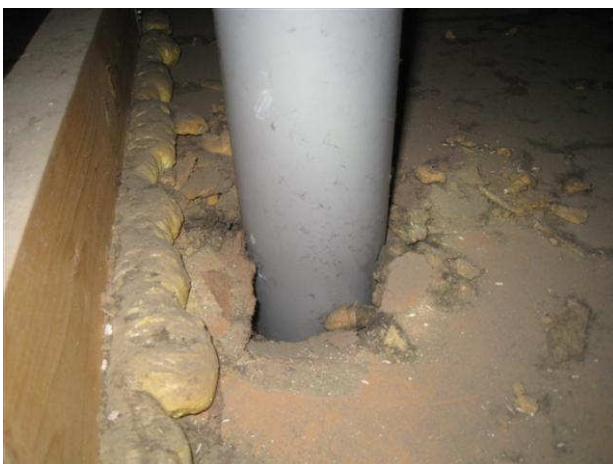
**Kuva 23** Tuuletusviemäriin läpivienti yläpohjassa ei ole tiivis.

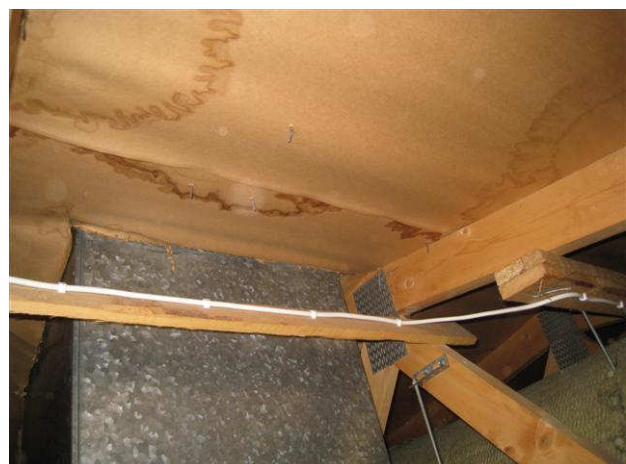
Yläpohjaonteloihin päästiin päädyn luukusta irtotikkaiden avulla. Yläpohja on jaettu palo-osastoihin, koko aluetta ei tarkastettu. Vesikatteen alla on aluskatepahvi. **Pahveissa on jonkin verran kondenssivesijälkiä tv. vuotojälkiä, jotka vaikuttivat vanhoilta, mutta voivat viitata puutteelliseen tuuletukseen (kuva 24).**

**Kuva 24** IV-piipun läpivienti on tiivis. Aluskatteen sa on vanhoja kosteusjälkiä.

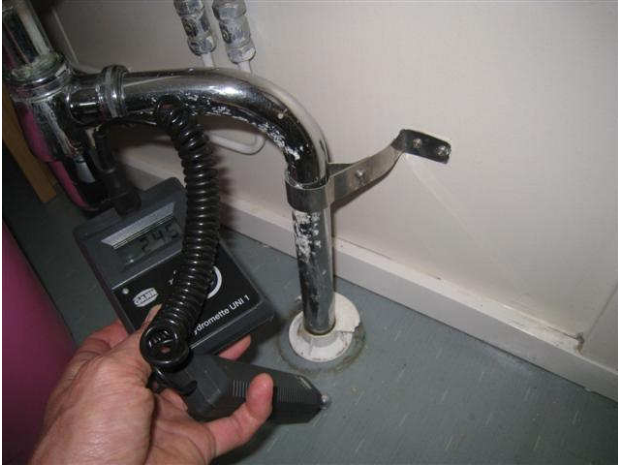
**Kuva 25** Lavuaarin viemärin juuressa pintakosteus oli normaali viasta huolimatta.

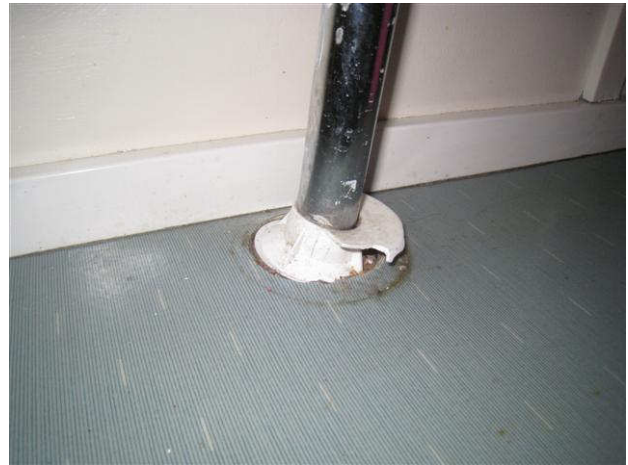
**Kuva 26** Lavuaarin viemärin epätiivis liittymä.

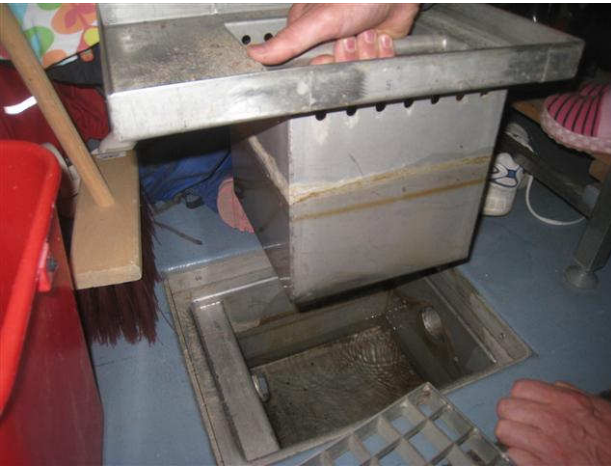
**Kuva 27** Märkäeteisen rst-kaivo ja hiekkasiivilä, liittymät vaikuttivat tiiviiltä.

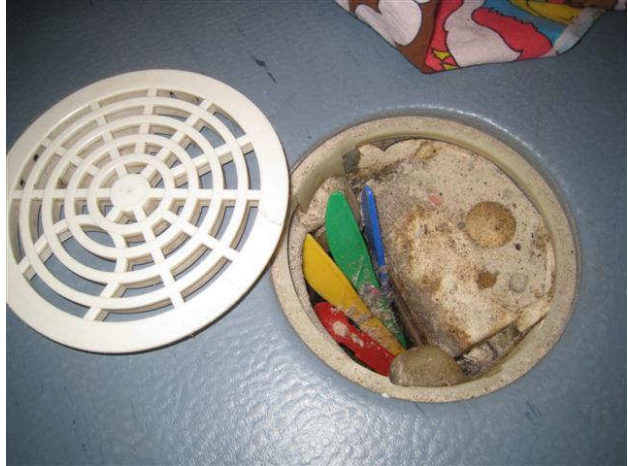
Viemärit ovat muoviputkea. Lattiakaivot ovat muovia, mutta keittiön ja märkäeteisten lattiakaivot ovat ruostumatonta terästä. Osa lattiakaivoista oli roinaa täynnä tai päässeet kuivumaan vesilukon osalta, jolloin tiloihin on tullut hajuhaittaa.

**Kuva 28** Haiseva lattiakaivo, johon oli tungettu rojua ja hiekkaa. Liittymä on tiivis.

**Ilmanvaihdon toimivuus tarkistetaan ensin kokonaisvaltaisesti ja mahdolliset puutteet korjataan. Ilmanvaihto säädetään tasapainoiseksi.**  
Lattiakaivojen siivous- ja huoltotoimia tehostetaan, sekä valistetaan henkilökuntaa pitämään vesilukoissa vettä, ettei tule hajuhaittoja.

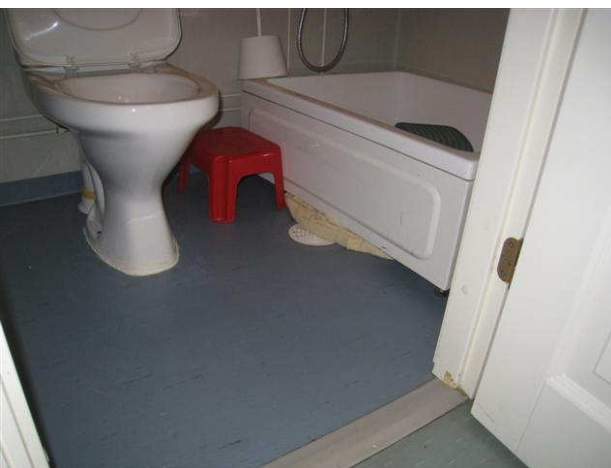
**Kuva 29** Wc-suihkutilan 47 matala muovilistakynnys, kallistuksia ei juuri ole, vaikka on lattiakaivo. Wc-pytyn vieressä lattia oli kostea kondenssiveden takia.

**Märkätiloissa päästään pääosin vielä pienkorjauksin. Arviolta Wc-tilan 47 kohdalla olevan viemäri tilanne tarkistetaan vuodon takia ja korjataan alapohjarakenteen kosteusvauriot. Ovikynnykset korotetaan ja muovimattojen saumojen pikkuviat korjataan pikaisesti, samalla tarkistetaan alusrakenteen kunto kosteusvaurioiden varalta. Märkätilat varaudutaan peruskorjaamaan 5 –10 vuoden kuluessa, samalla tehdään riittävät kallistukset.**

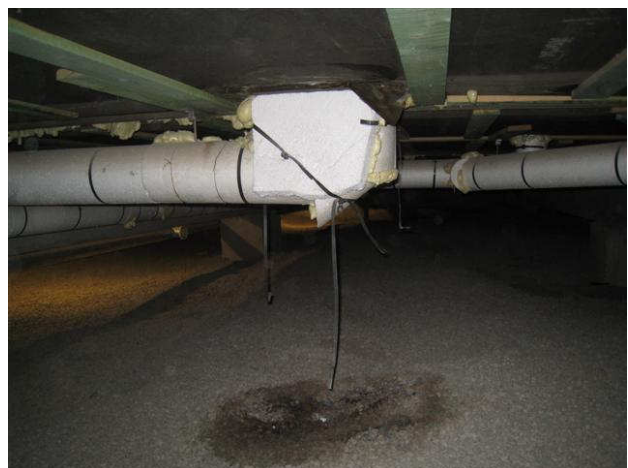
**Kuva 30** Ryömintätilan puolella oleva viemäri-  
vuoto likimain wc-sh-tilan 47 kohdalla.

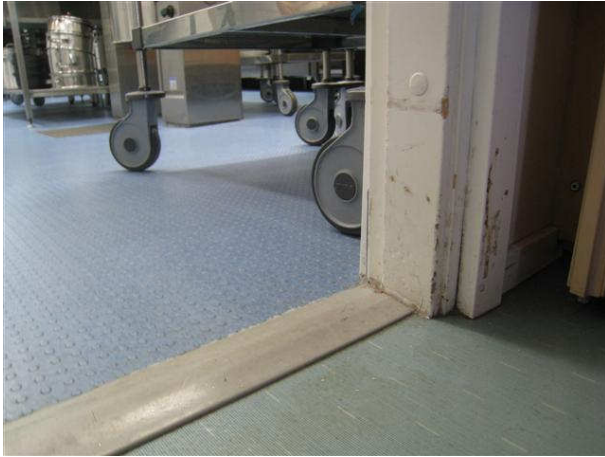
**Kuva 31** Keittiön kynnyks

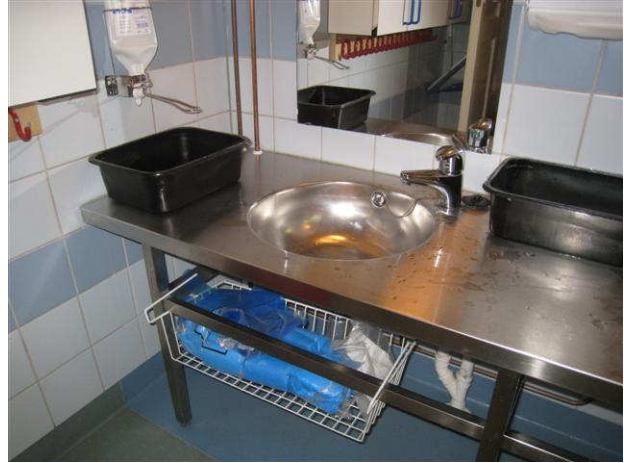
**Kuva 32** Osin uusittu lattiamatto.

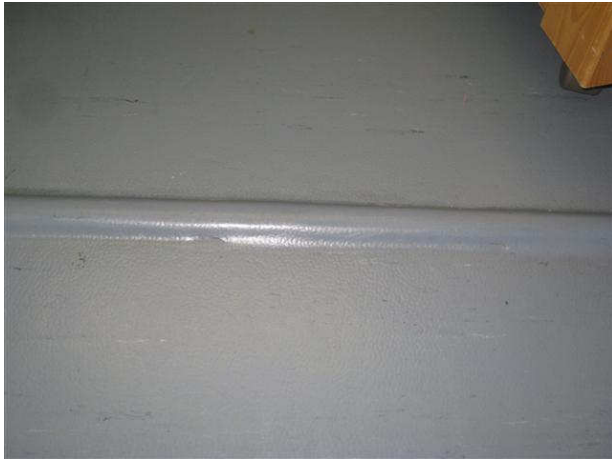
**Kuva 33** Vesileikkitilan korotuskynnyksessä on saumavika.

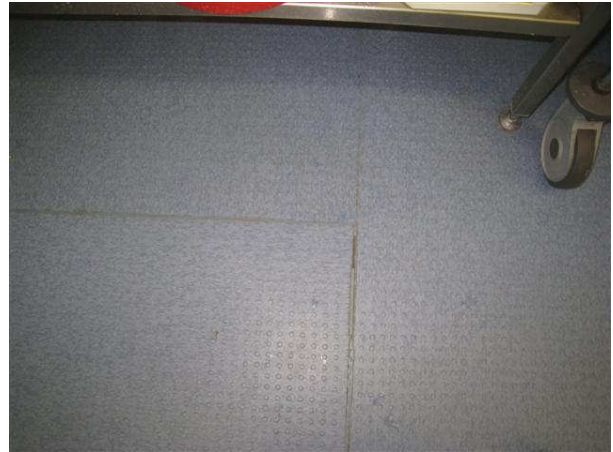
Sisätiloissa lattioiden kunto on pääosin tyydyttävä. Lattioiden muovimatoissa havaittiin paikallisia vikoja lähinnä saumoissa. Ryhmähuoneessa 10 havaittiin materiaaliemissioon viittaavaa hajua. Vesileikkihuoneessa 11 on lattiaa korjattu, mutta havaittiin, että lattiakaivo haisi (kuva 28). Ryhmähuoneessa 12 on muovimatto irti alustastaan lavuaarin alla ja samalla kohdin oli pintakosteus hieman koholla, lisäksi on muovimaton saumoissa halkeilua. Leikki- ja lepohuoneessa 41 on sauma auki. Ryhmähuoneessa 39 on lavuaarin viemäriputken liittymä rikki (kuva 26). Vesileikkihuoneessa 40 on lattian korokeyknyksen muovimatto rikki (kuva 33). Keittiössä 53 on lattiamaton saumaa auki (kuva 34). Osa em. vioista on havaittu jo aiemmin.

**Kuva 34** Keittiön lattiamaton sauma on rikki.

**Kuivissa huonetiloissa korjataan muovimattojen saumaviat. Liikuntasalin katon vesivuotojälkien kohdalta tehdään paikallinen korjaus. Ilmavuotojäljet viittaavat rakenteiden liittymien epätiiveyteen. Niiden osalta tehdään tarvittavat tiivistykset. Tarpeen mukaan tiiveys varmistetaan lämpökamerakuvauksella. Vesileikkitalan 11 emissioon viittaava hajulähde selvitetään ja korjataan. Tiloissa tehdään perussiivous, joka kattaa myös hankalat paikat.**

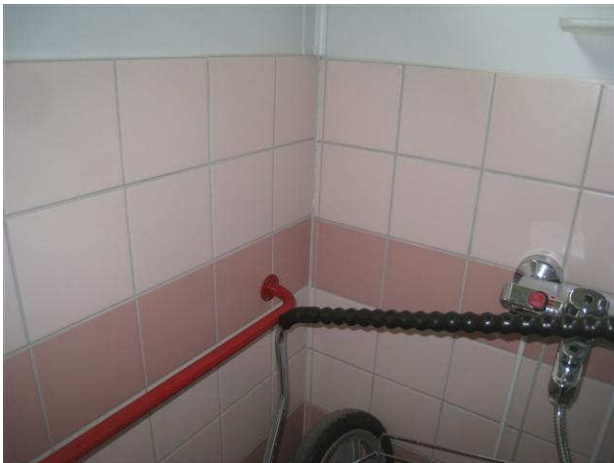
**Kuva 35** Laatoituksen nurkkasauma on halki tilassa 7 wc-sh.

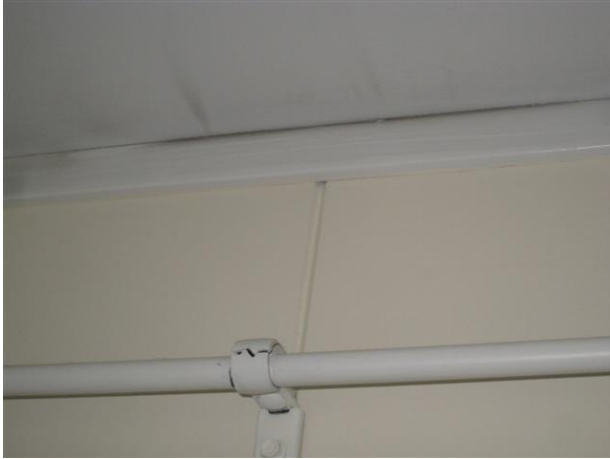
**Ilmavuotojälkiä on vastaavissa kohdissa, joissa on lämpökamerakuvausten perusteella todettu kylmiä kohtia eli lämpövuotoja. Lisäksi lämpökuvauksessa on todettu lämpövuotoja ikkunaliittymissä.**

**Kuva 37** Ilmavuotojälkiä katon rajassa.

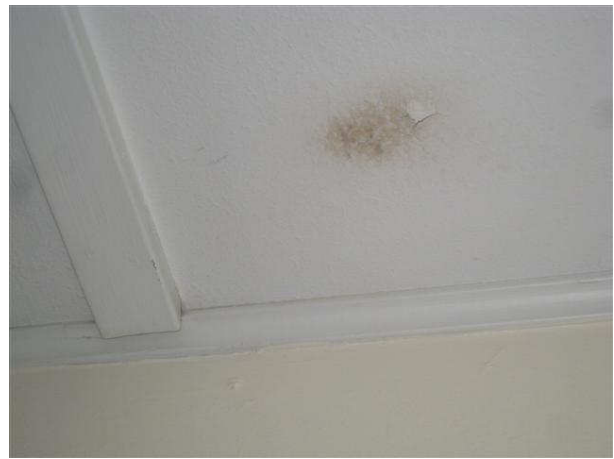
Kattopinnat ovat maalattua kipsilastulevyä, lisäksi on levypintaan kiinnitettyä akustiikkalevyä ja alakattoina sälekattoja ja akustiikkalevyä. **Katon levypinnassa on kosteusvauriolta vaikuttava tumma jälki liikuntatila 30 katossa (kuva 38).** Kattopinnoissa ei havaittu muualla vuotojälkiä.

**Kuva 38** Vesivuotojälki liikuntatilan 30 katossa.

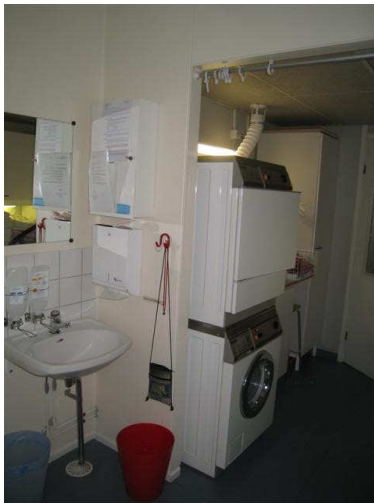
**Kuva 39** Henkilökunnan sosiaalitalassa on lat-  
tiakaivo, mutta tila ei ole varsin. mär-  
kätilä

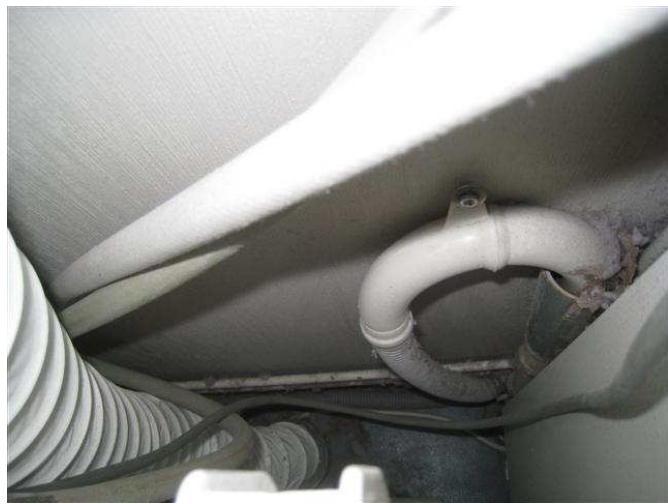
**Kuva 40** Henkilökunnan sosiaalitalan pesukoneen  
tausta oli pölyinen

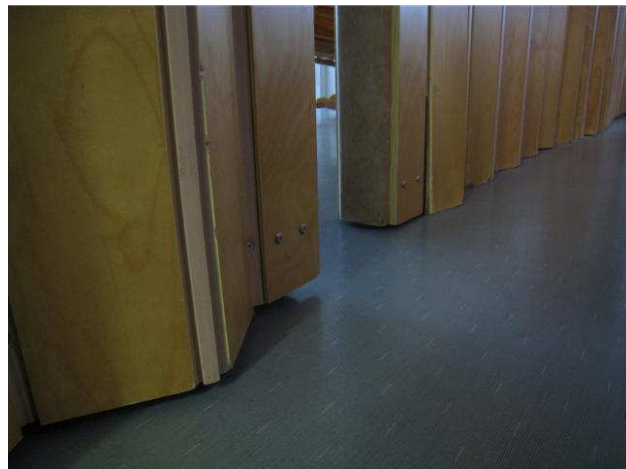
**Kuva 42** Liikuntasalin ovi panttaa, voi olla syynä  
liiallisen lumikuorman aiheuttama pai-  
numa, asiaa ei mitattu.
