KURJENPOLVEN PÄIVÄKOTI

ILMASTOINTIJÄRJESTELMIEN KUNTOTUTKIMUS

Tutkimuksen ajankohta: vko 6 - 7 / 2006
Raportin päiväys: 20.02.2006
Tilaaajan yhteyshenkilö: Vantaan Kaupunki
Per Andersson, 040 5939212

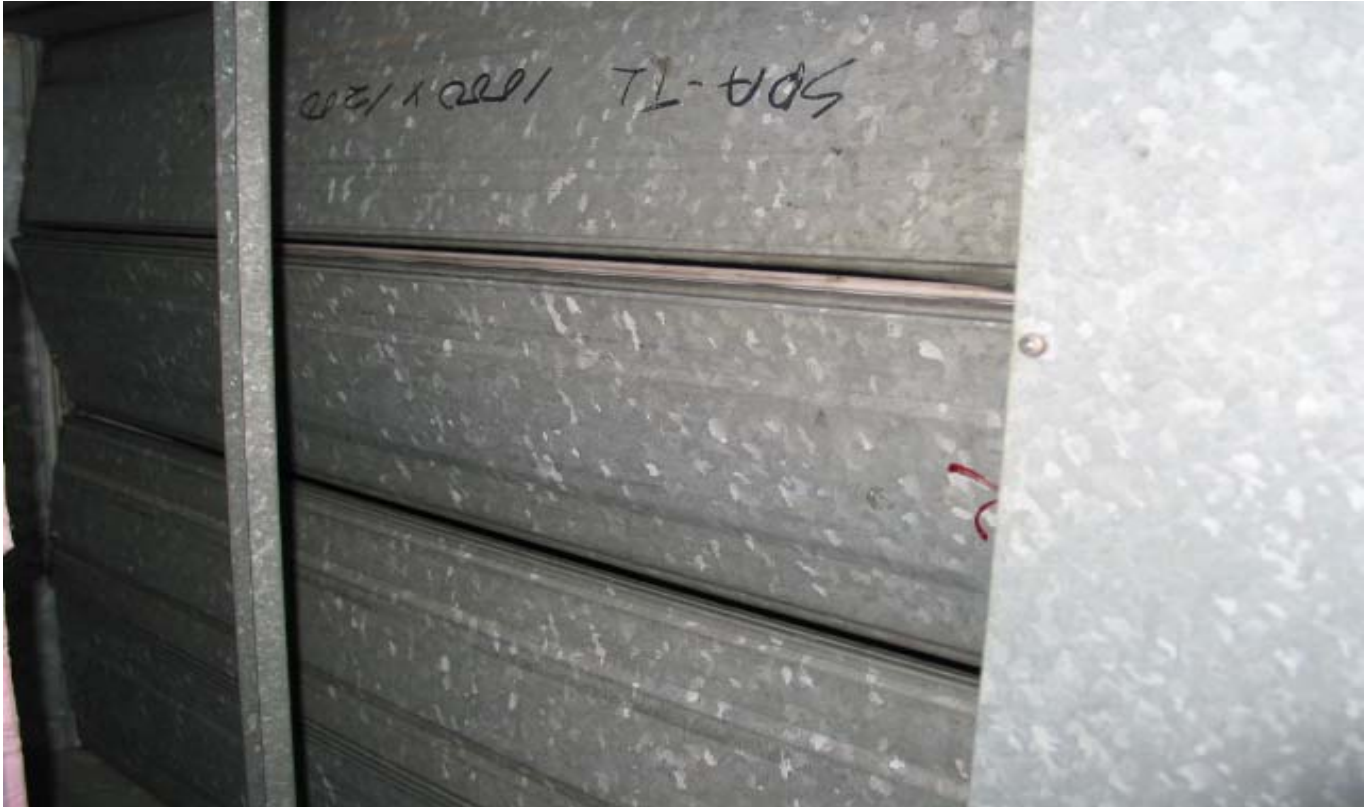
- Luukkujen tiivisteet ovat heikkokuntoisia ja luukuista tapahtuu ohivirtausta. *Luukkujen tiivisteet tulee uusida.*
- Suodatinseinät eivät ole täysin tiiviitä. Suodattimista tapahtuu ohivirtausta. *Suodatinkehikot tulee tiivistää asianmukaisesti, jotta ohivirtaus saadaan loppumaan.*
- Koneen sulkupelti ei sulkeudu täysin (**kuva 1**). *Sulkupellin peltimoottori tulee säätää, että pelti sulkeutuisi täysin.*
- Lämmityspatterissa on roskaa (**kuva 2**). *Patteri tulee imuroida.*
- Lämmöntalteenoton ristivirtauskenno on pölyinen. *Kenno tulisi puhdistaa.*
- Puhallin on nokinen (**kuva 3**). *Puhallin tulee puhdistaa.*
- Koneen näyttävät lämpömittarit eivät toimi. *Lämpömittarit tulee uusida.*

KUVA 1. Tuloilmakoneen sulkupelti ei sulkeudu täysin.

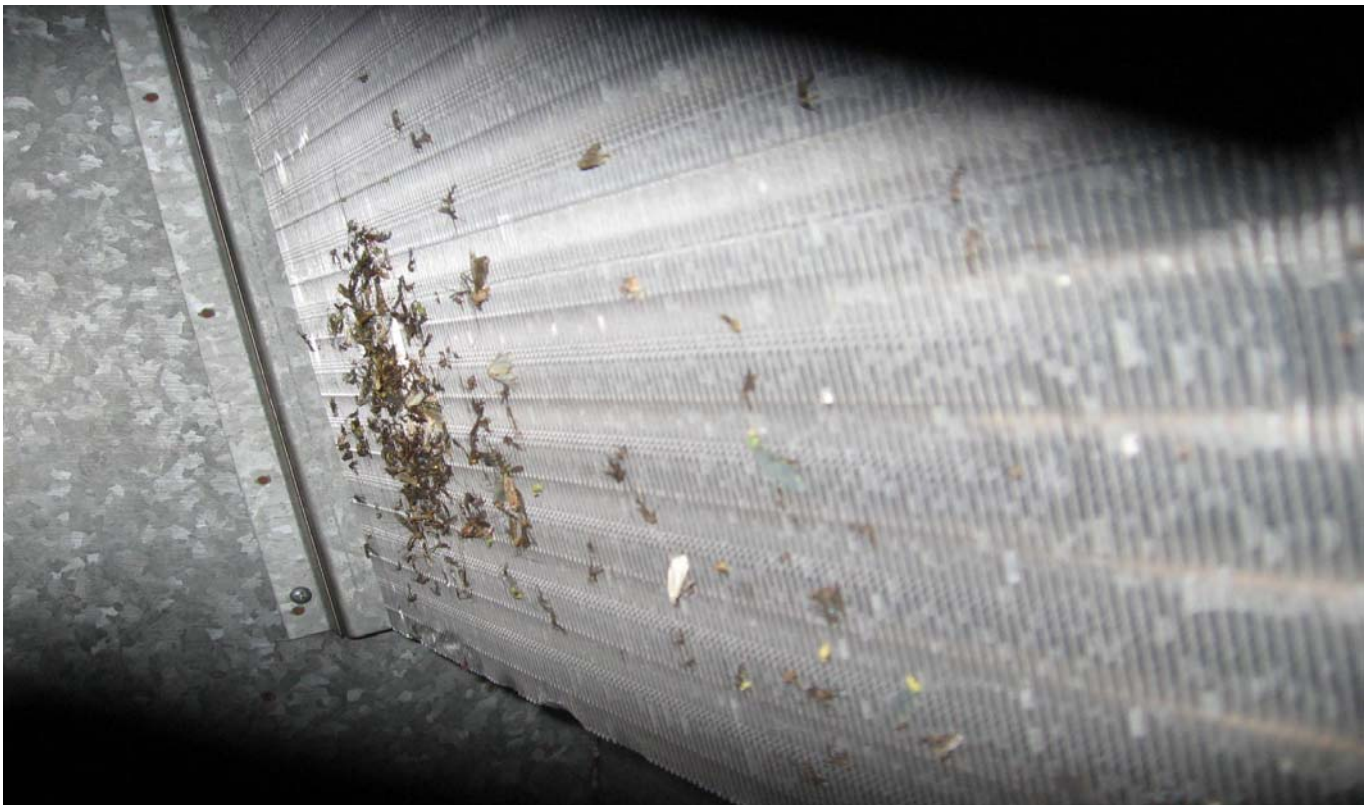
KUVA 2. Lämpöpatterissa on roskaa.

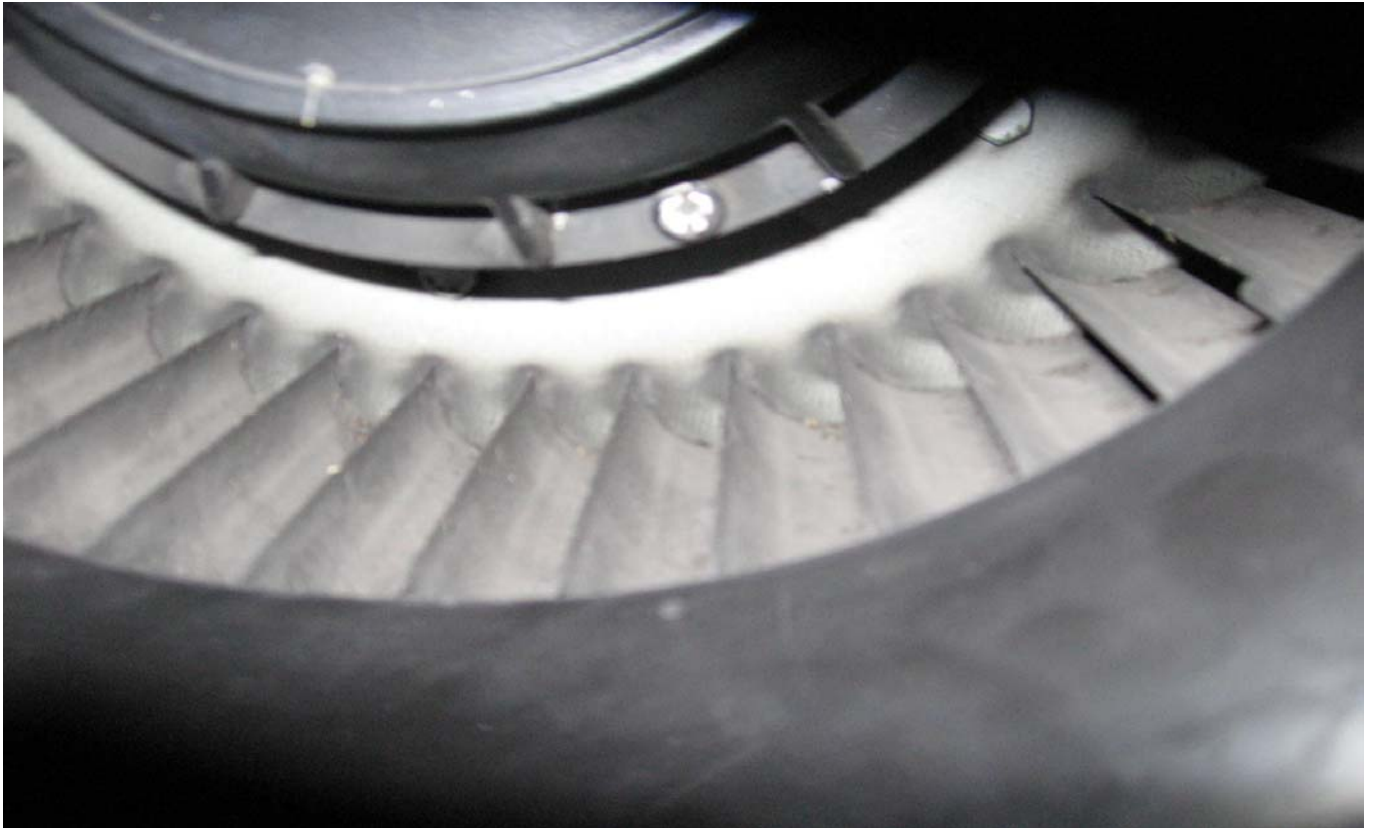
- Puhallin on nokinen. *Puhallin tulisi puhdistaa.*

KUVA 3. Puhaltimet ovat nokisia.

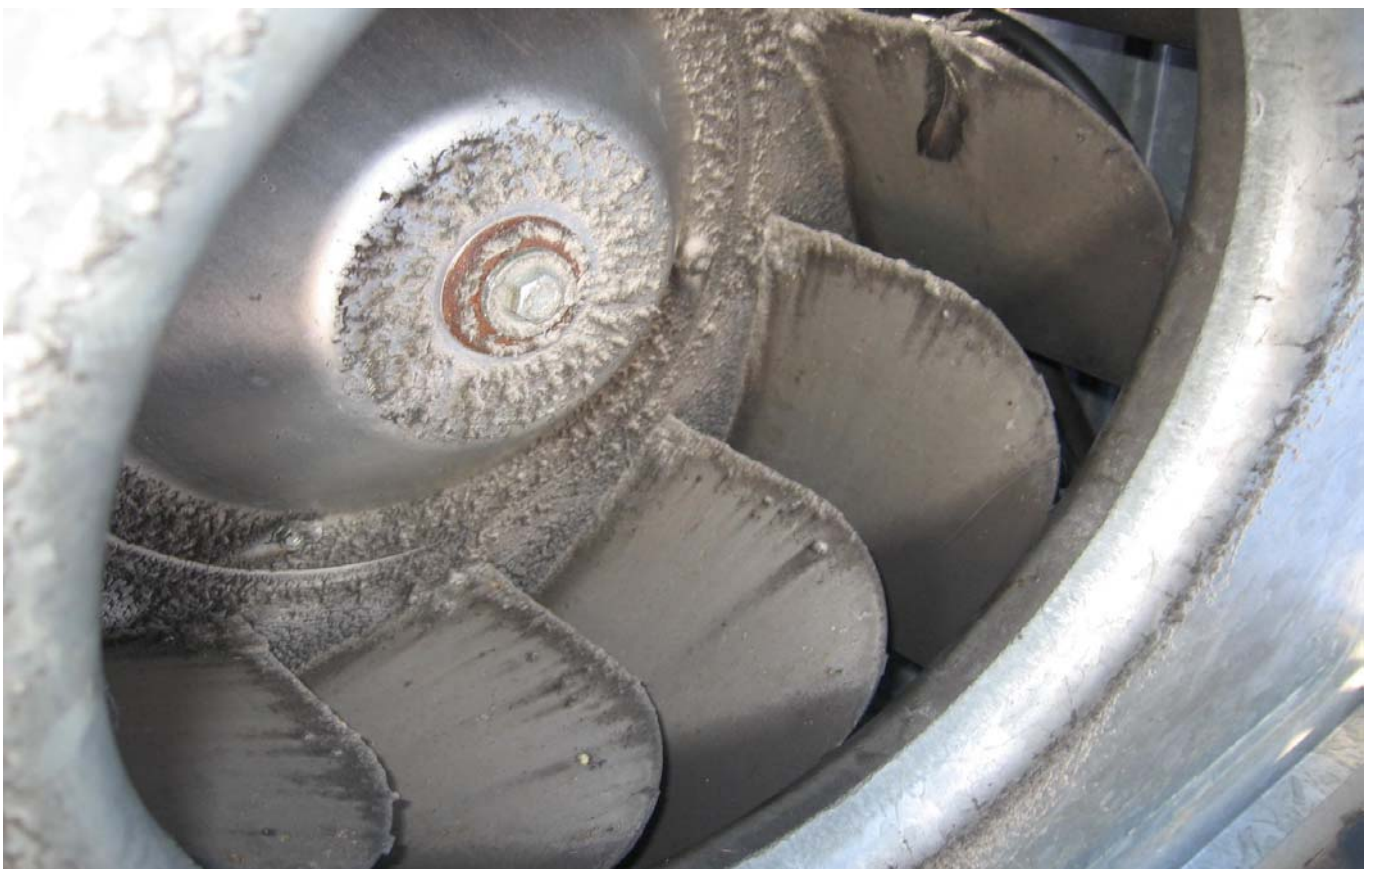
- Puhallin on likainen (**kuva 4**). *Puhallin tulisi puhdistaa.*
- Puhallin oli kytketty pois päältä vesikatolla olevasta turvakytkimestä. *Turvakytkin olisi hyvä suojata esim. sähkökotelolla, ettei sivulliset pääse turvakytkimeen käsiksi.*

KUVA 4. Keittiön poistoilmahuuhallin on melko likainen.

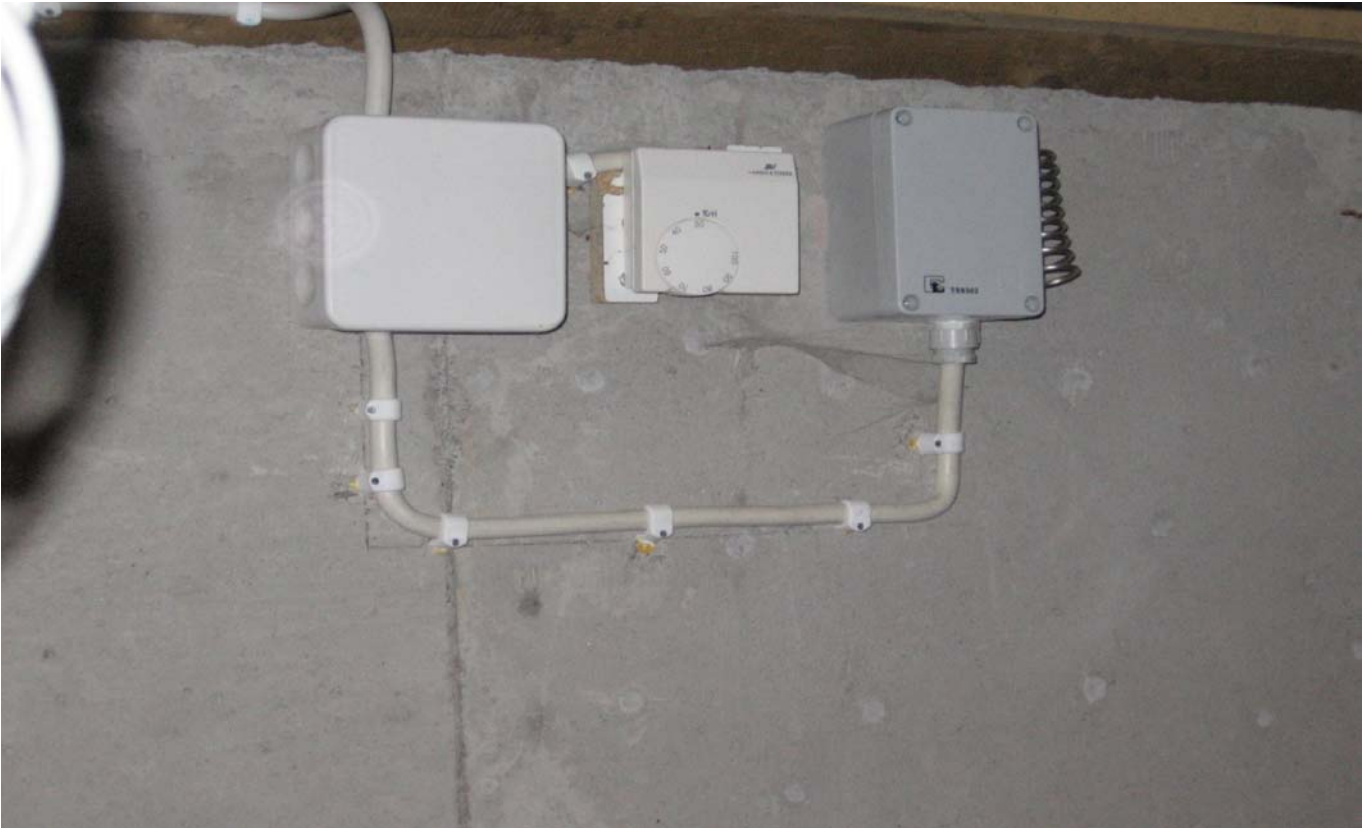
Päiväkodin alustilan poistopuhallinta ohjataan kosteus- ja lämpötilasäätimen avulla. Kosteus- ja lämpötilasäätimien asetusarvot ovat 30 % ja 0,0 astetta. Tehtyjen havaintojen perusteella poistopuhalltimen ohjaukset toimivat ns. väärin päin. Alustilan poistopuhalltimen ohjaukset tulee tarkastaa ensitilassa, jotta alustilan tuuletus saataisiin toimimaan suunnitellulla tavalla.

Päiväkodin alustilan poistopuhallinta ohjataan kosteus- ja lämpötilasäätimen avulla (kuva 5). Kosteus- ja lämpötilasäätimien asetusarvot ovat 30 % ja 0,0 astetta. Alustilan mitatut kosteus- ja lämpötila arvot olivat 64 % ja n. 2,0 astetta, joten puhaltimen olisi pitänyt olla päällä (tarkastuskäynnin aikana puhallin ei ollut päällä). Kosteus asetusarvoa nostamalla n. 65 % puhallin lähtee käyntiin. Tehtyjen havaintojen perusteella poistopuhaltimen ohjaukset toimivat ns. väärin päin. Alustilan poistopuhaltimen ohjaukset tulee tarkastaa ensitilassa, että alustilan tuuletus saataisiin toimimaan suunnitellulla tavalla.

KUVA 5. Alustilan poistopuhaltimen kosteus- ja lämpötilasäätimet.

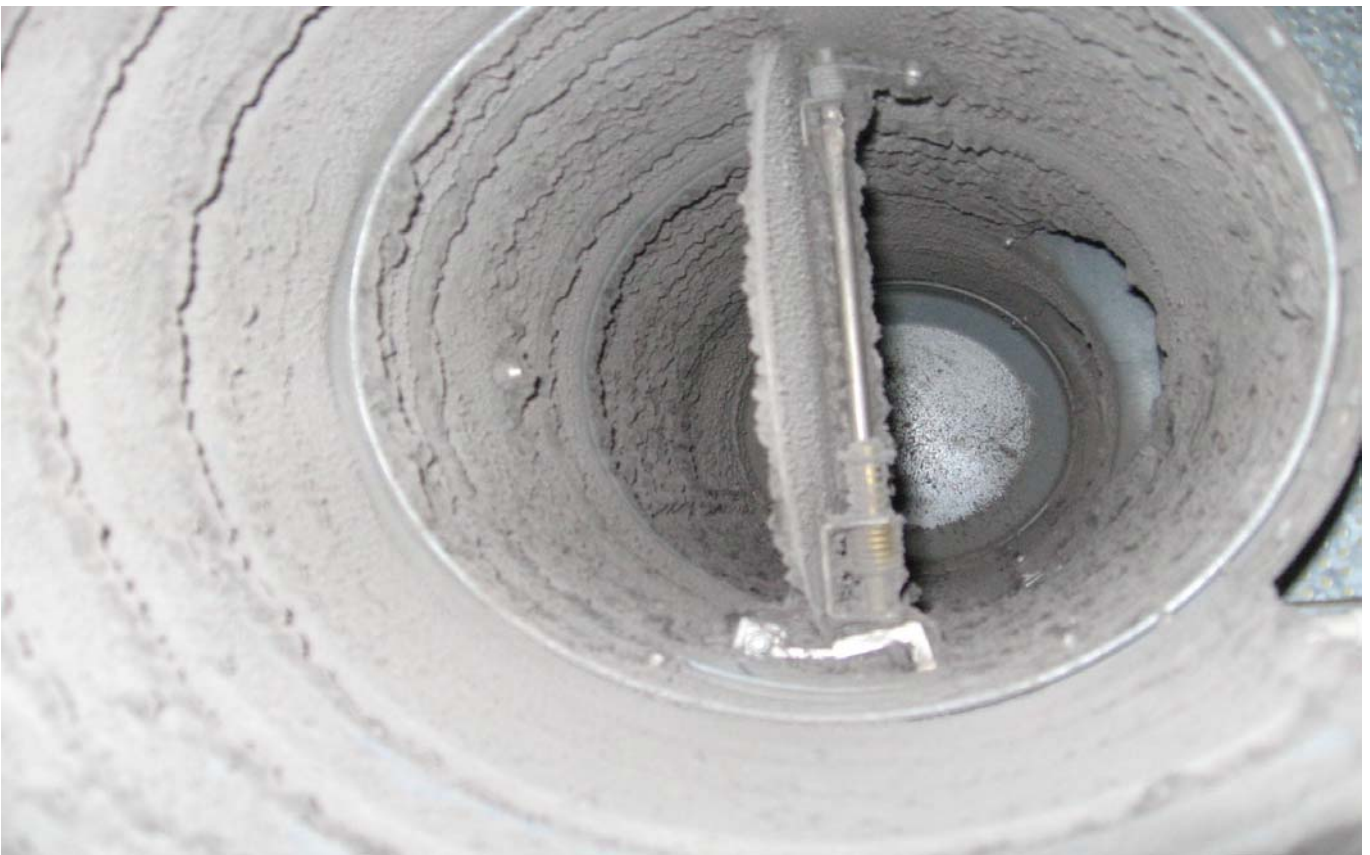
Tulo- ja poistoilmakanavat on rakennettu teräslevykanavista (kierresaumaputkea ja kanttikanaavaa). Kanavat ovat rakenteellisesti kunnossa, mutta havaintojen perusteella tutkimusalueen tuloilmakanavissa on hieman pölykertymää ja poistoilmakanavissa runsaasti pölykertymää (kuva 6). *Kanavat on syytä nuohota lähivuosien aikana.*

KUVA 6. Poistoilmakanavissa on runsaasti pölykertymää.

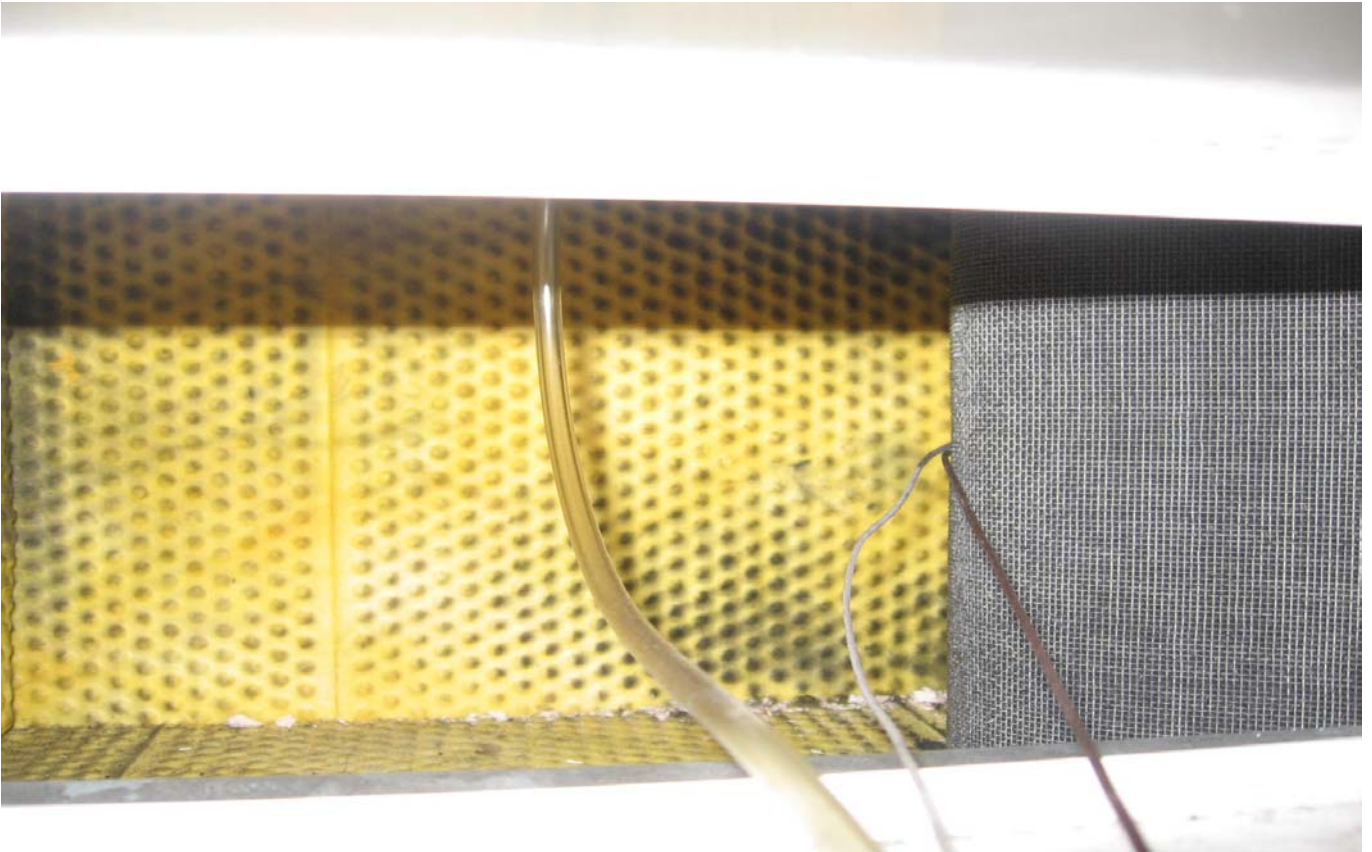
Tuloilmaelimet ovat huonetiloissa ns. seinähajottajia, jotka ovat varustettu tasauslaatikoin. Tasauslaatikoissa on mineraalivillan kappaleita, roskia ja laatikot ovat melko nokiset (kuva 7 ja kuva 8). Lisäksi tasauslaatikoissa olevat teräsverkot ovat melkein täysin tukossa. *Tasauslaatikot tulisi imuroida ja teräsverkot puhdistaa, sekä laatikoiden mineraalivillapinnat on syytä käsitellä suoja-aineella.* Tuloilmaventtiileiden heittokuviot selvitettiin savukokein (kts liitteenä oleva piirustus). Mittauksissa havaittiin, että ilman liikkuvuus on varsin rajallista, eikä huonetilojen huuhtelu tapahdu suunnitellulla tavalla, johtuen tasauslaatikoiden tukkoisuudesta. Tasauslaatikoiden puhdistuksen jälkeen ilman liikkuvuus huonetiloissa paranee huomattavasti.

KUVA 7. Tasauslaatikoissa on roskaa.

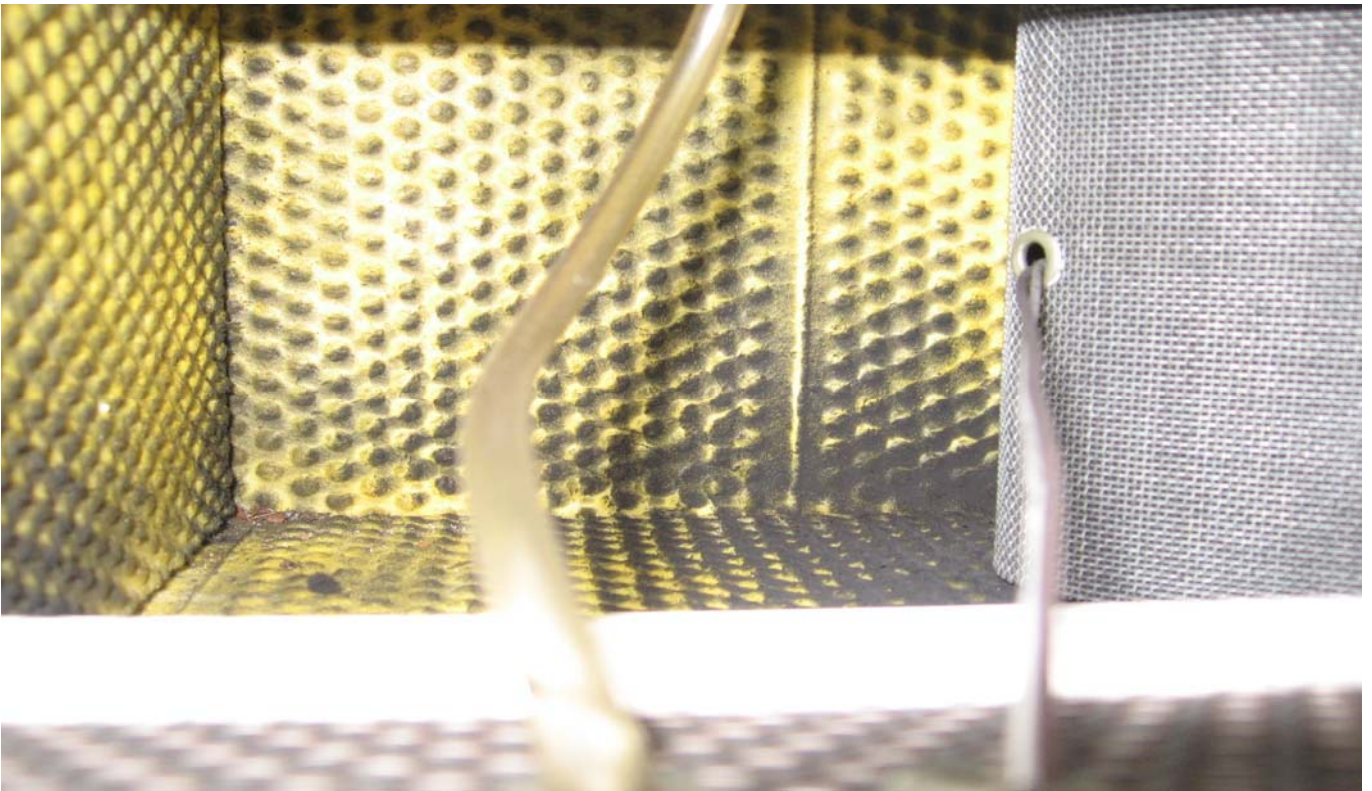
KUVA 8. Tasauslaatikot ovat osin varsin nokiset.

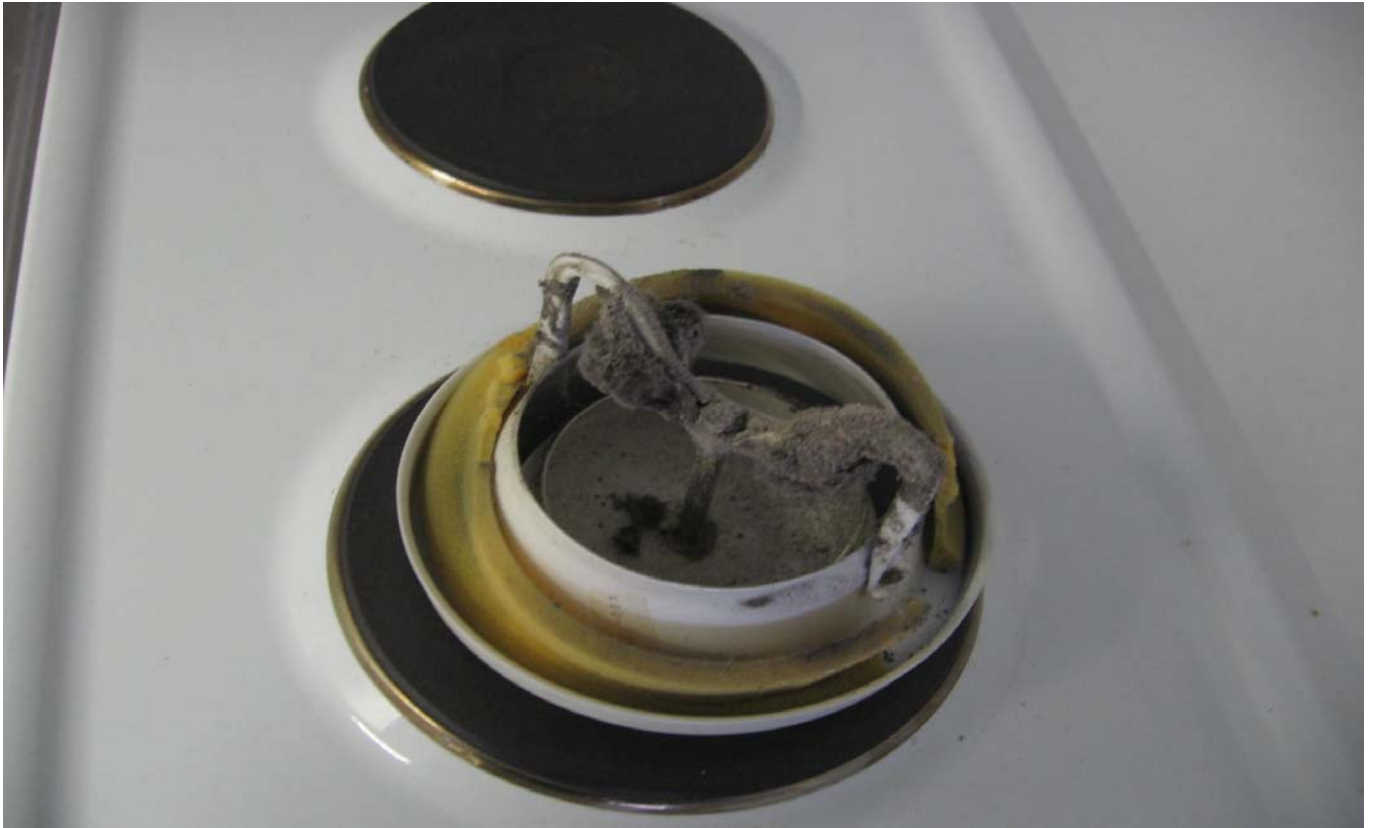
Poistoilmaventtiilit ovat alkuperäisiä kartioventtiileitä. Venttiilit ovat täysin toimivia nykyjärjestelmässä, mutta varsin pölyisiä (kuva 9). *Poistoilmaventtiilit tulisi puhdistaa.*

Kuva 9. Poistoilmaventtiilit ovat varsin pölyisiä.

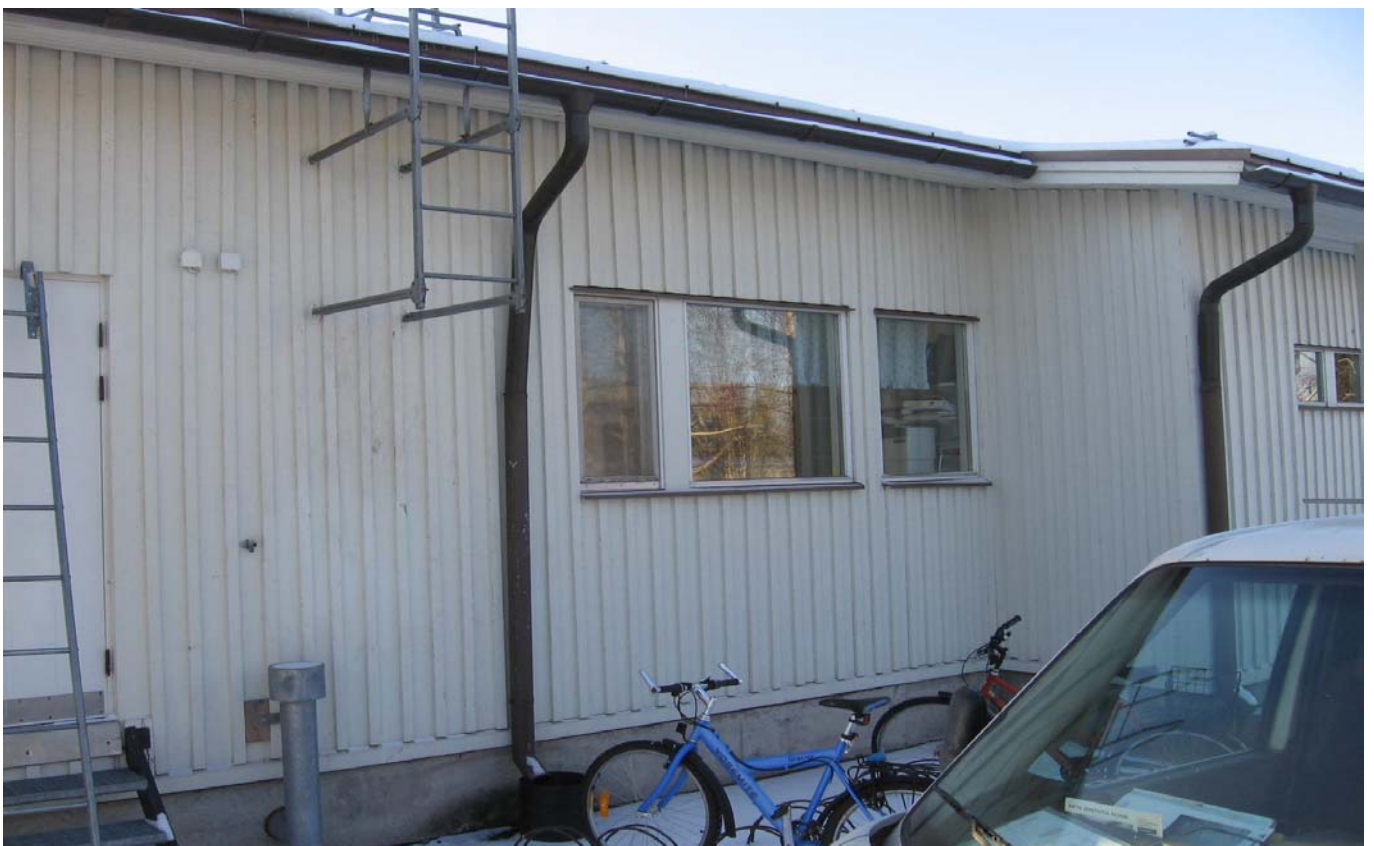
- Päiväkodin vesikatolle kulkua tulee rajoittaa (kuva 10). Talon seinustalla olevat tikkaat tulisi poistaa kokonaan.

KUVA 10. Päiväkodin vesikatolle pääsyä tulee rajoittaa.
