KUNTOARVIO  
KURJENPOLVEN PÄIVÄKOTI

## KURJENPOLVEN PÄIVÄKOTI

### LVIRS- TEKNINEN KUNTOARVIO

**Kuntoarvion ajankohta:** 10.11.2009 – 26.04.2010  
**Raportin päiväys:** 10.05.2010  
**Tilaaajan yhteyshenkilö:** Mikko Krohn, Vantaan kaupunki, (09) 839 22377

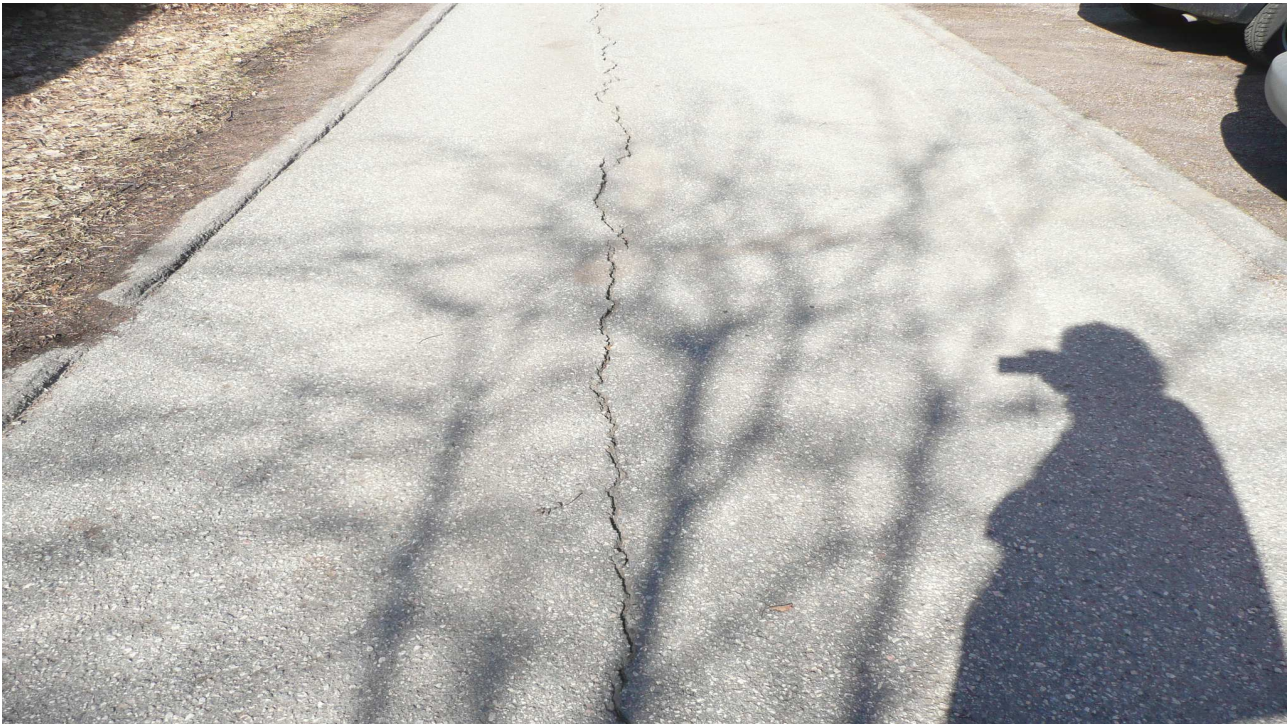
Paikoitusalue ja kulkuväylä on päällystetty asfaltilla. Pintavedet ohjataan kallistusten avulla alueella oleviin sadevesikaivoihin. Asfaltissa esiintyy paikoitellen halkeamia (**RAK-kuva 1**). Halkeamat ovat sen verran pahoja, että asfaltti tulee uusita näistä kohdista. Pihan kunnostus tulee suorittaa tarkastelujakson alkupuolella.

RAK- kuva 1. Asfaltissa esiintyy paikoitellen halkeamia.

Haljenneiden asfalttialueiden uusiminen. Toimenpiteet tulee suorittaa vuonna 2010.

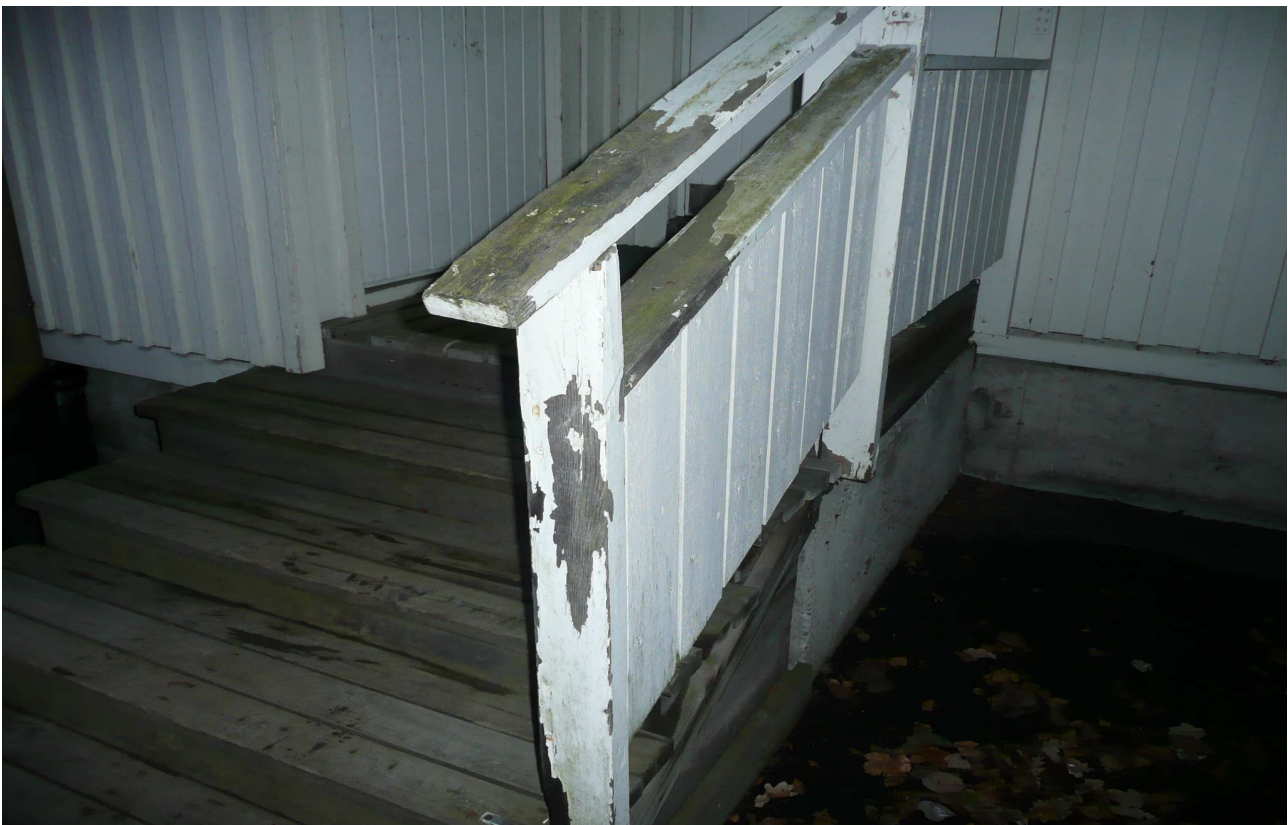
Rakennuksen sisäänkäyntien kohdilla on puurakenteiset portaat. Askelmat ovat painekylälästettyä lankkua. Kaide on maalattu puukaide. Havaintojen mukaan ja päiväkodin ilmoituksen mukaan portaan askelmat ovat talvi- ja sadepäivinä todella liukkaat. Portaan kaiteiden maalipinnassa on eriasteisia kulumia (**RAK- kuva 2**). Portaiden ja kaiteiden kunnostus tulee suorittaa tarkastelujakson alkupuolella.

RAK- kuva 2. Portaan kaiteiden maalipinnassa on eriasteisia kulumia.

Portaan askelmien lautojen vaihto esim. uritettuihin terassilautoihin ja kaiteiden maalaus. Toimenpiteet tulee suorittaa vuonna 2010.

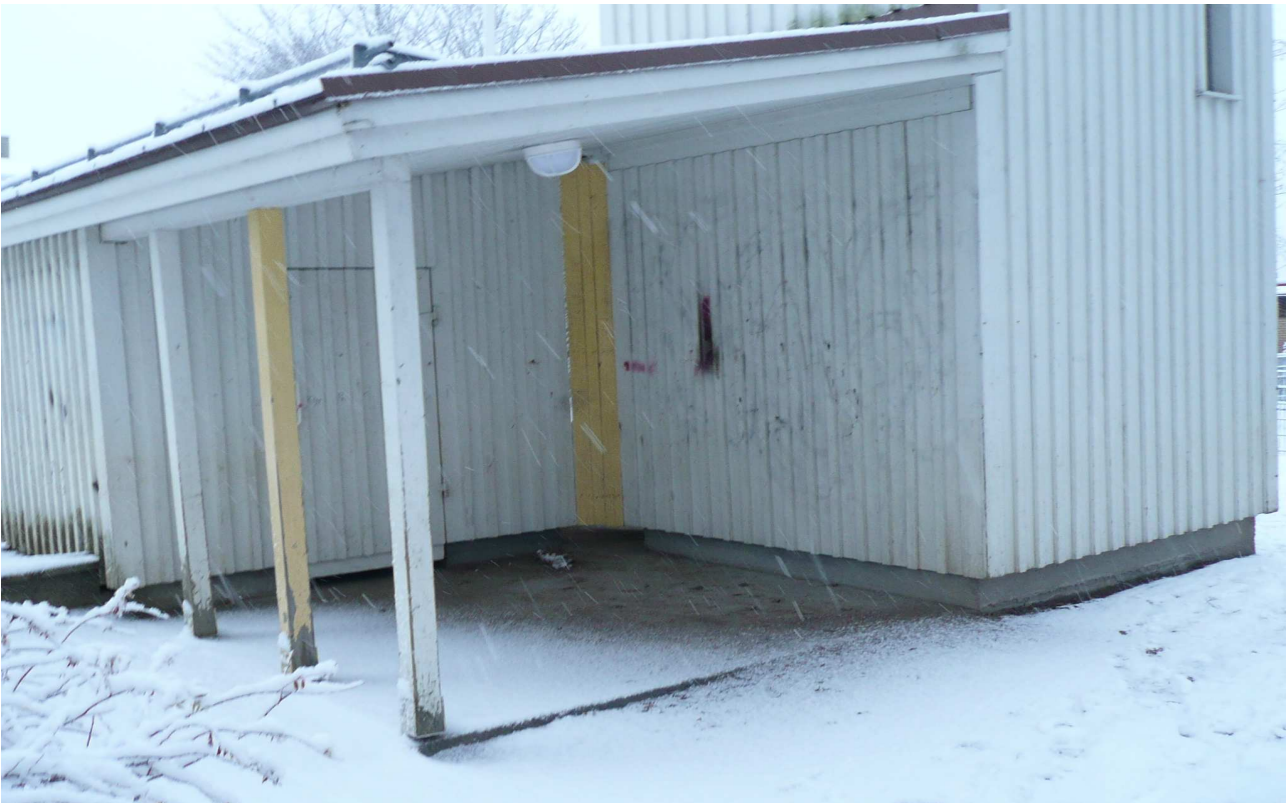
Piha-alueella on 2 kpl puurakenteista varastorakennusta. Varastot on perustettu maanvaraisen betonilaatan varaan. Varastojen runko muodostuu ulkoseinälinjojen kantavista puutolpista ja katon kantavista puurakenteista. Ulkoseinä on pystyyn ja vinoon asennettua maalattua / puunsuoja-aineella käsiteltyä ulkoverhouslautaa. Ovet ovat maalattuja ulkoverhouslaudoituksella päällystettyjä puuovia. Maalattun varaston julkisivussa esiintyy väri- vaihtelua ja pinnan tummumista sekä maalipinnan kulumia (**RAK- kuva 3**). Varasto tulisi maalata tarkastelujakson alkupuolella. Toinen varasto on hyvässä kunnossa (**RAK- kuva 4**).

RAK- kuva 3. Maalattun varaston julkisivussa esiintyy väri vaihteluja ja pinnan tummumista sekä maalipinnan kulumia.

Ulkovaraston ja jätekatoksen ulkopuolen maalauskunnostus. Toimenpiteet tulee suorittaa vuonna 2011.

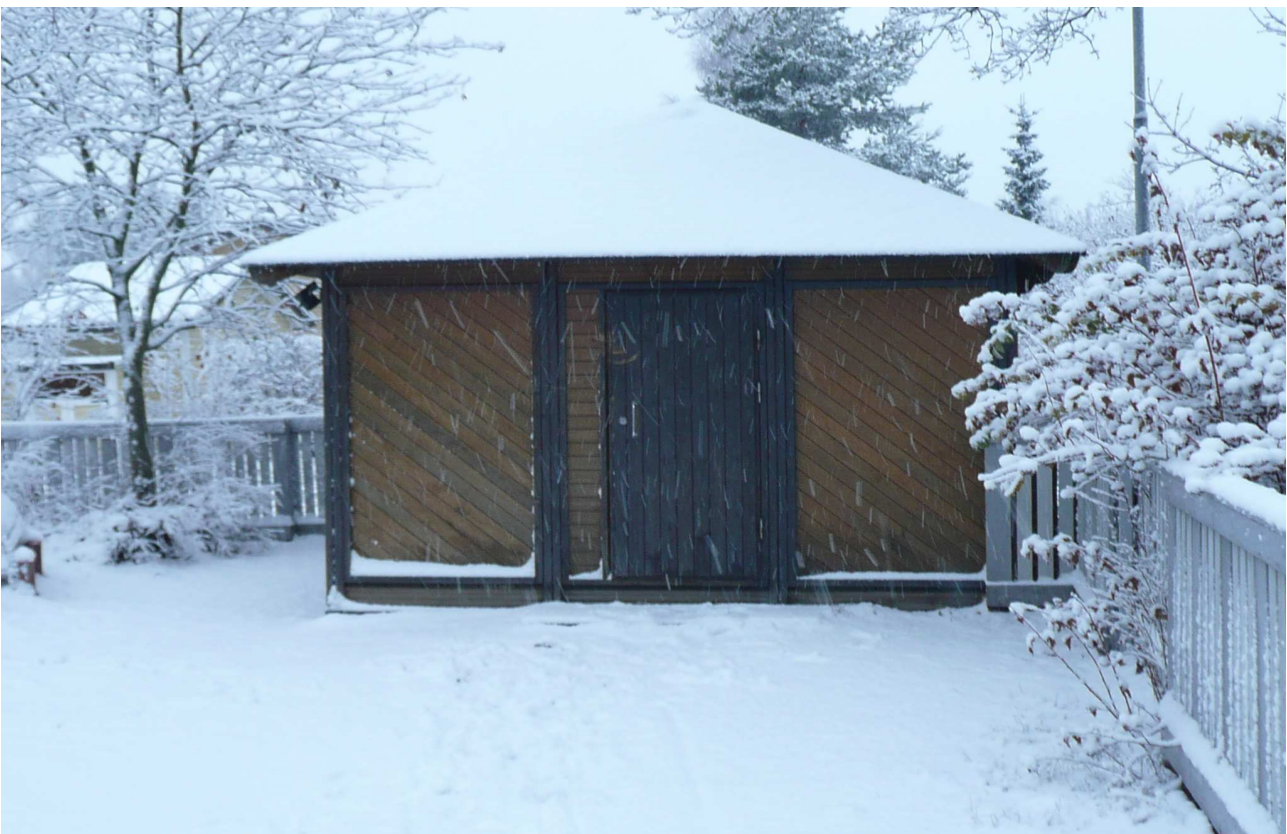
RAK- kuva 4. Toinen varasto on hyvässä kunnossa.

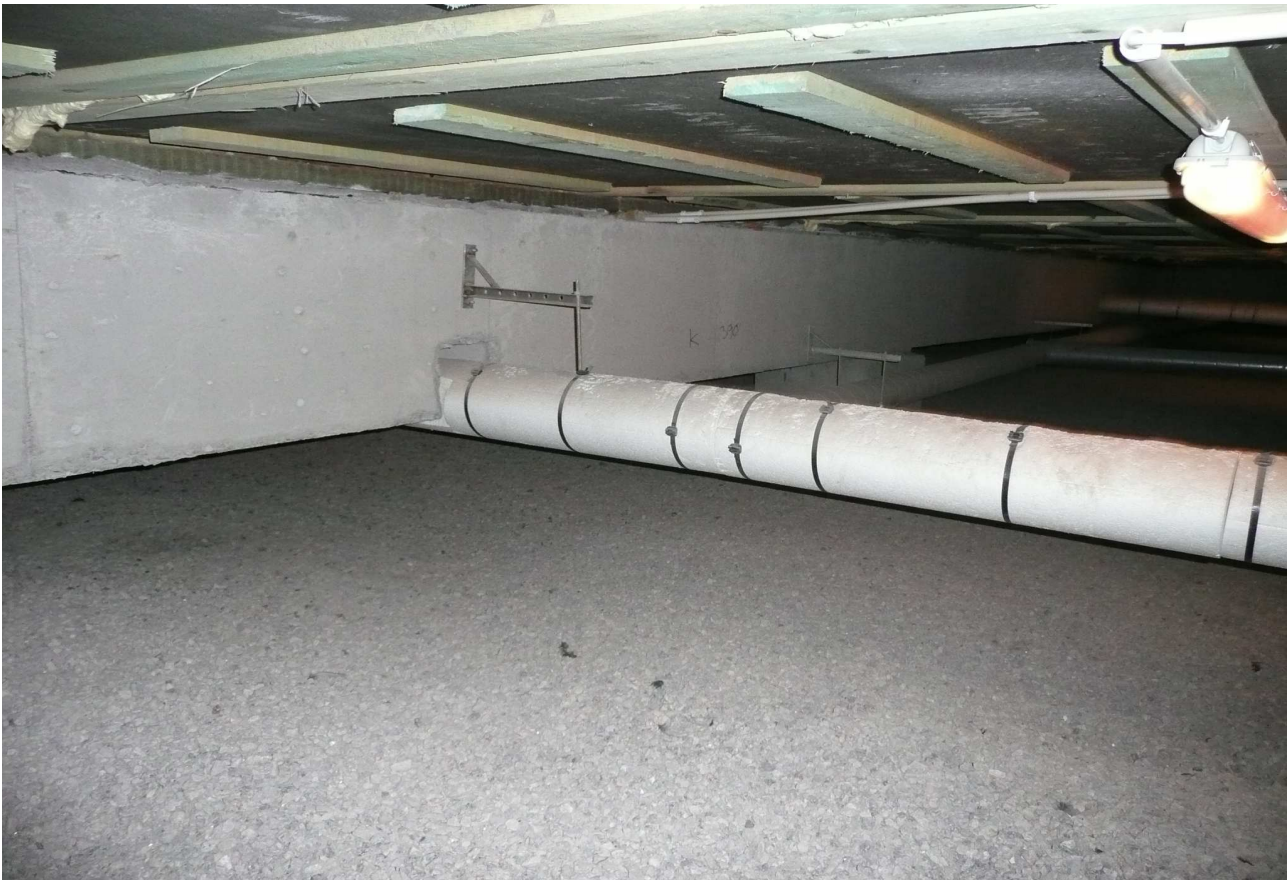
Kiinteistökatselemissa tehtyjen havaintojen perusteella rakennuksen alapohjana toimii puurakenteinen kantava tuuletettu alapohja. Puurakenteinen alapohja tukeutuu alapohjatilassa oleviin kantaviin betonipalkkeihin. Alapohjatila on sorastettu (RAK- kuva 5). Alapohjat ovat rakenteellisesti kunnossa.

RAK- kuva 5. Yleiskuva alustatilasta.

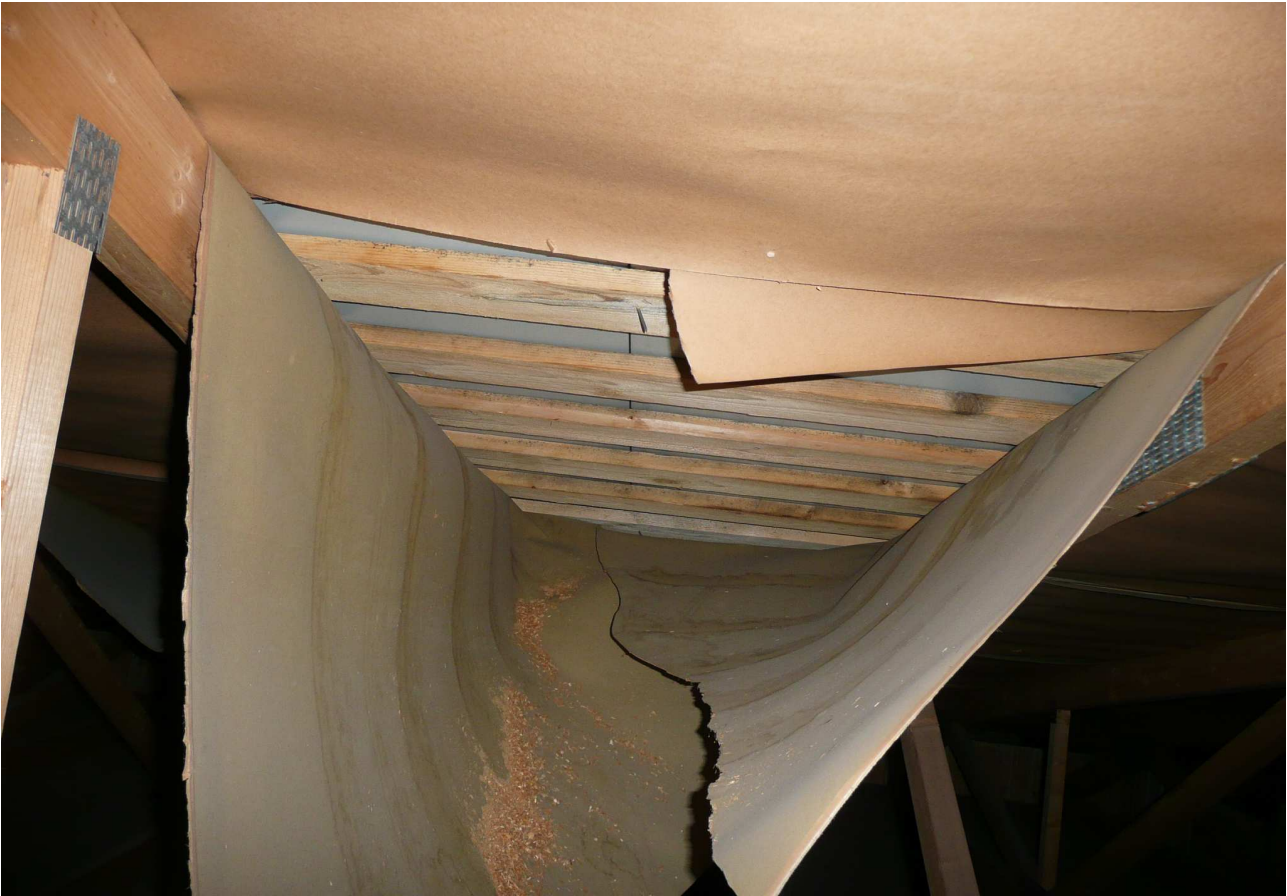
RAK- kuva 7. Yläpohjatilassa aluskate on paikoitellen repeytynyt.

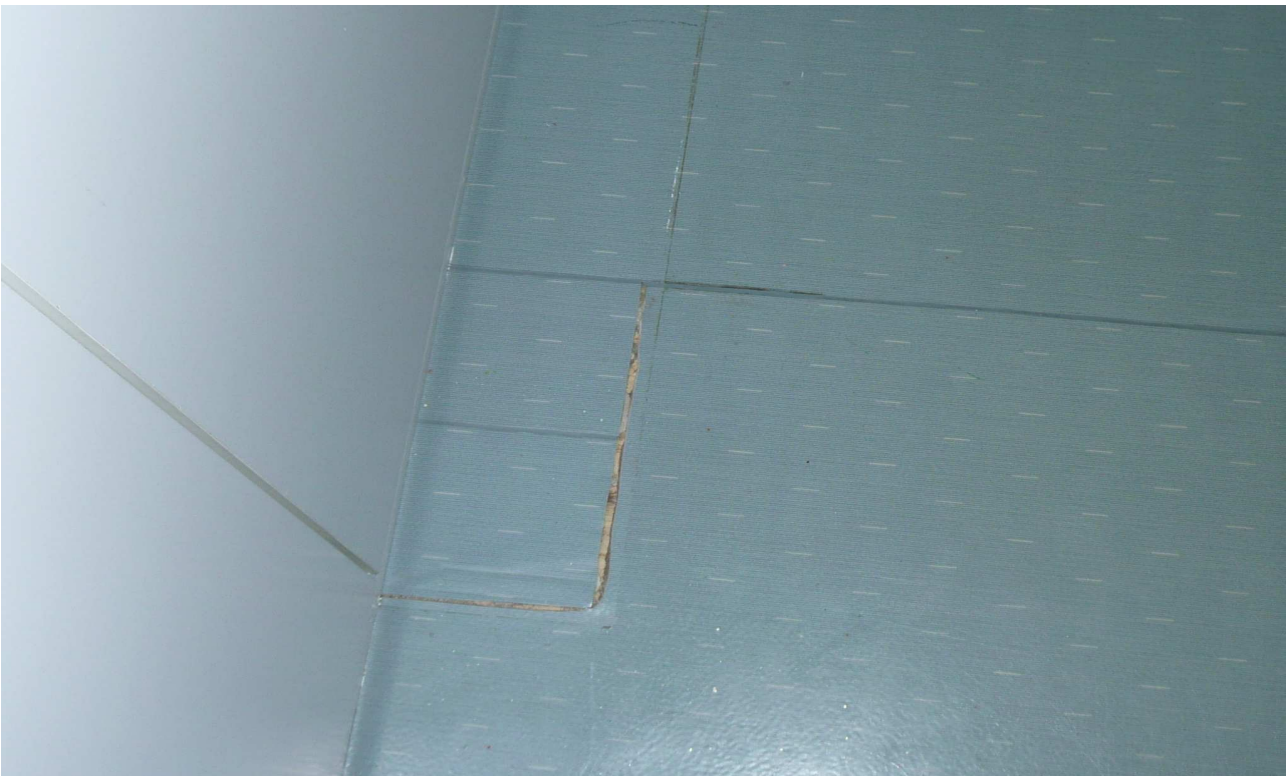
- Muovilattiapäällysteiden saumoissa on halkeamia (RAK- kuva 8).
- Kuraeteisten matot ovat osittain irti alustastaan.
- Entisessä vesileikkihuoneessa on paikoitellen pistävä haju. Tilan muovimaton saumoista on vesi päässyt alla olevaan puurakenteeseen ja aiheuttanut kosteusvaurion.
- Ovien painikkeet ja lukot ovat löysiä.
- Paljeovi on jäykkä eli kannakkeet ovat notkahtaneet.
- Yhden pesuhuoneen pesupöydän pätylistä on irti (RAK- kuva 9).

RAK- kuva 8. Muovilattipäällysteiden saumoissa on halkeamia.

Lattiapäällysteiden halkeamien korjaukset. Toimenpiteet tulee suorittaa vuonna 2011.

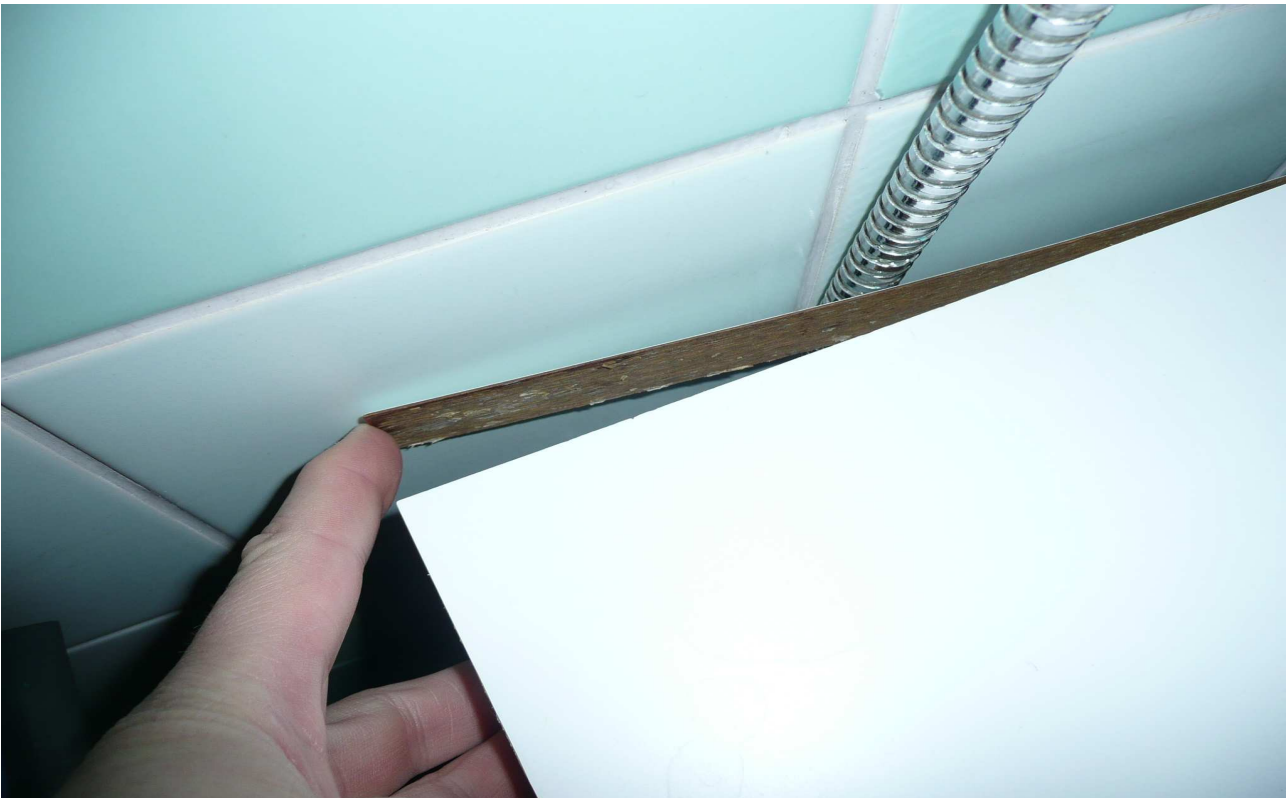
RAK- kuva 9. Pesuhuoneen pesupöydän päätylista on irti.

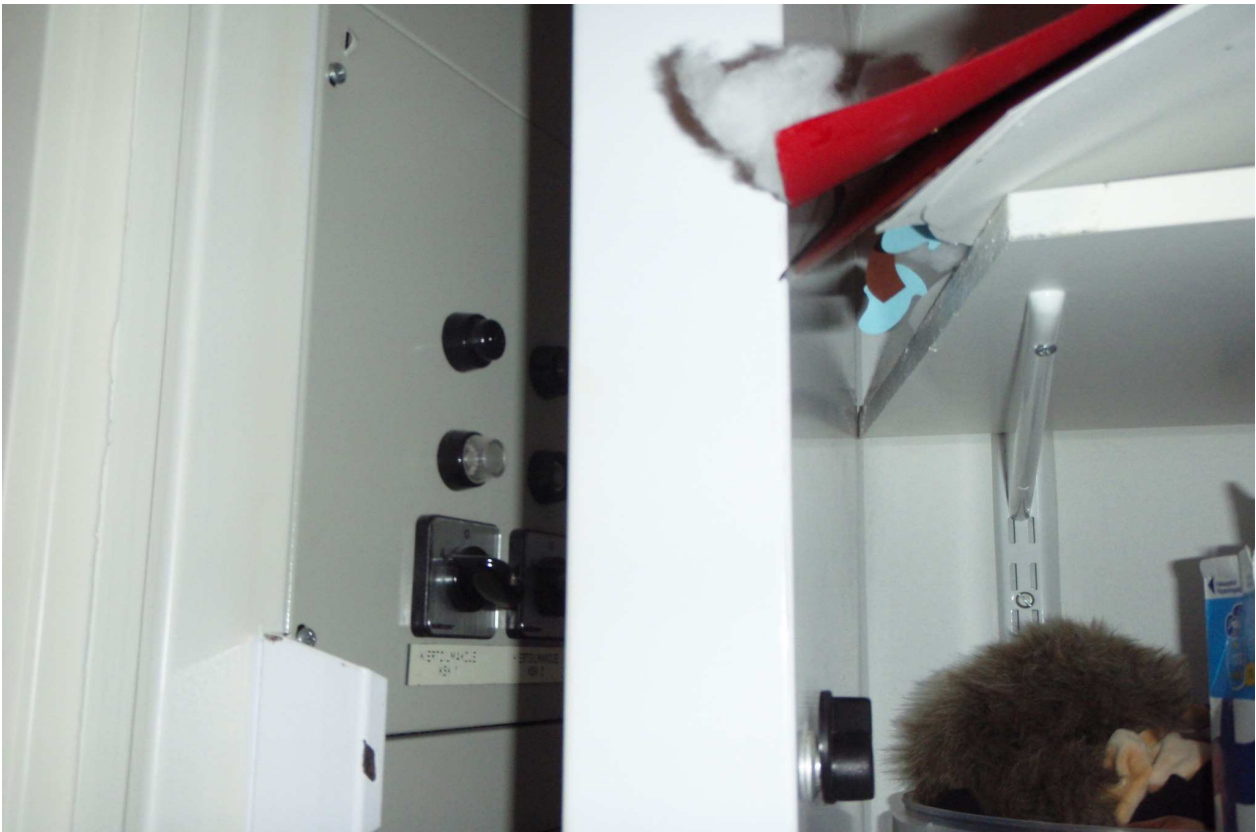
S-kuva 4. JK 1.1 keskus, keskuksella ei ole huoltotilaa.

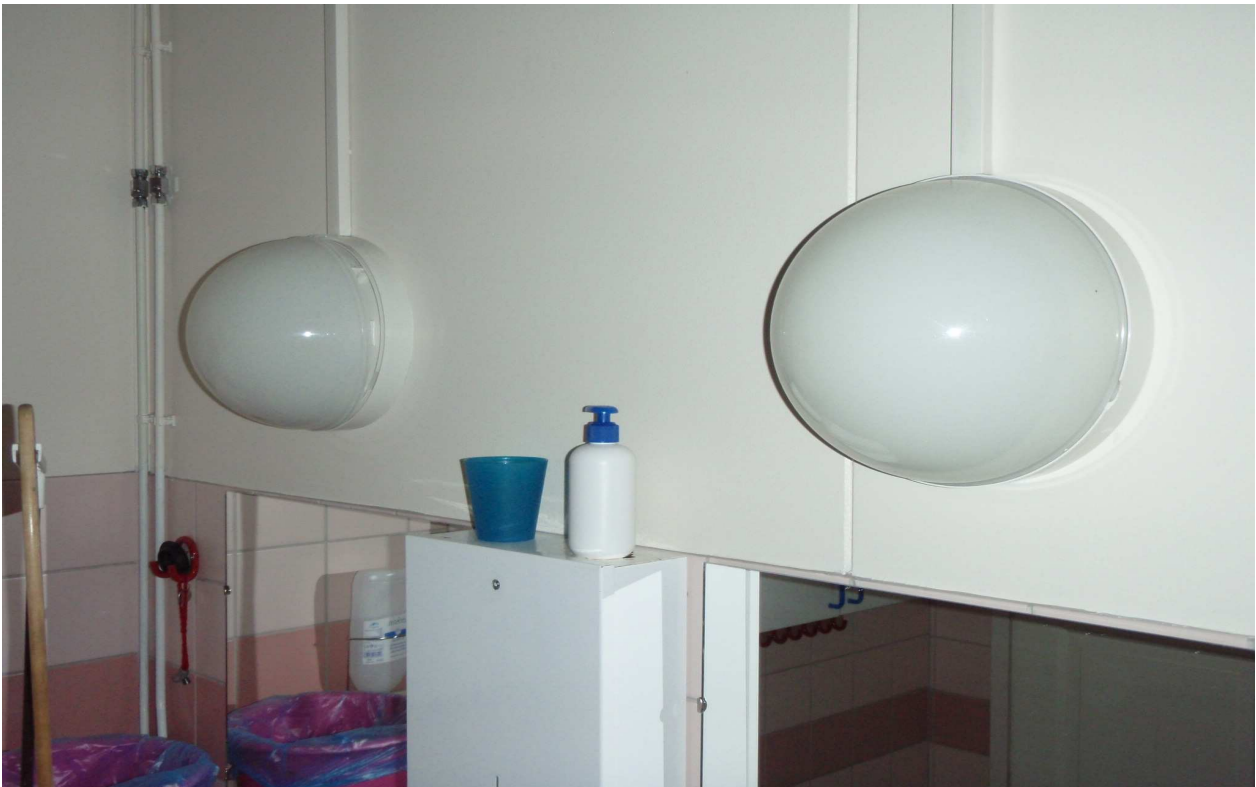
S-kuva 8. WC-tilojen peilivalaisimet, valaisimista on lohjennut kupuja.
